N° affaire : 2020-13-42

Date : 03/02/2023 ind. B

**DIAGNOSTIC TECHNIQUE**  
**STRUCTURE, CHARPENTE ET COUVERTURE – BATIMENT 02**

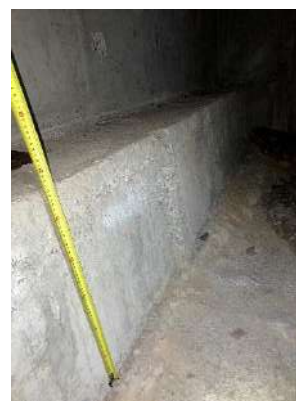
Prise de vue 1 – Prise d'une semelle vue de côté

Les ouvrages sont en bon état, aucun désordre significatif n'a été détecté.

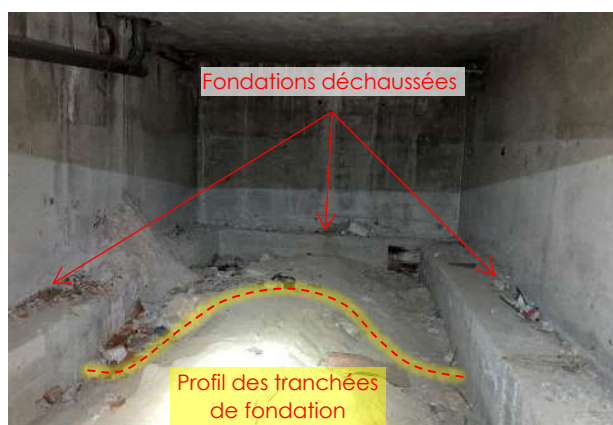
On constate cependant que certains linéaires sont déchaussés par rapport au sol. Cela provient de l'époque de la construction, et sont soit dû aux déblais qui n'ont pas fait l'objet de remblais après la réalisation des fondations, ou bien du profil du terrain naturel.

Prise de vue 2 – Cas d'un défaut de remblai

Bien que ces déchaussements soient non-conformes, ceux-ci sont liés à une malfaçon datant de l'époque de la construction, et ne sont corrélés à aucun désordre apparent. A l'avenir, le risque d'apparition de désordres en rapport avec cette malfaçon reste donc limité.

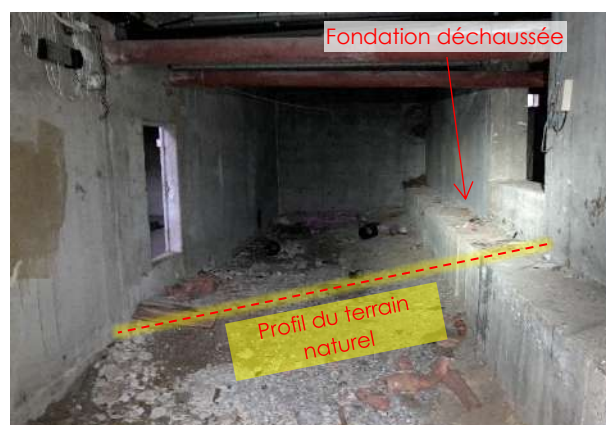
Prise de vue 3 – Cas de l'incidence du profil naturel

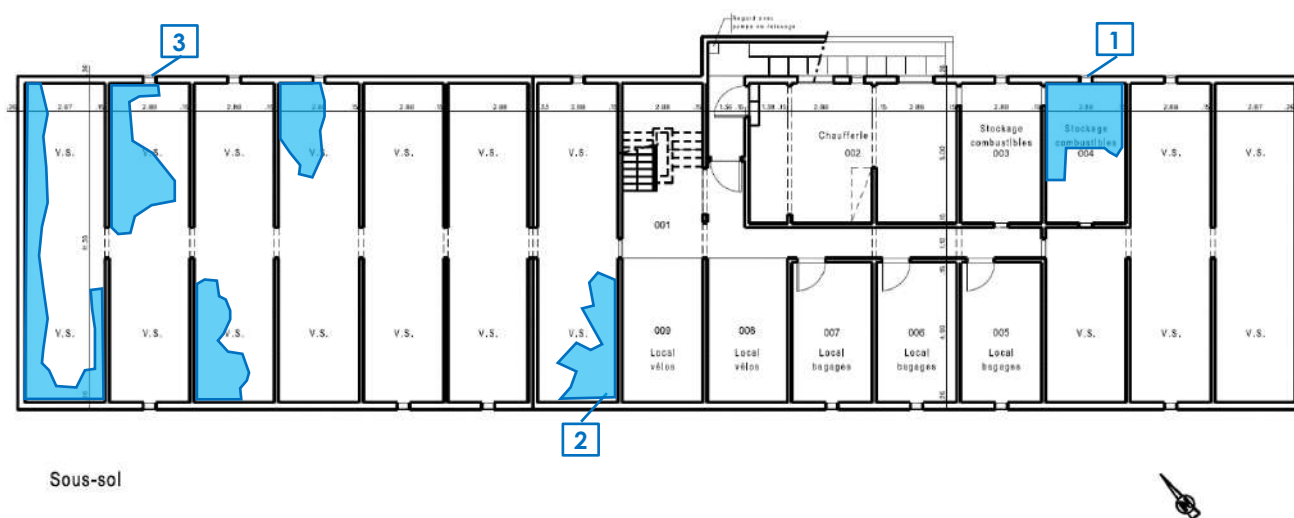
Lors de l'inspection, nous avons constaté la présence ou la trace d'infiltrations d'eau en sous-sol. Celles-ci proviennent de traversées ou d'ouvertures.

**Figure 4 – Repérage des infiltrations constatées en sous-sol**

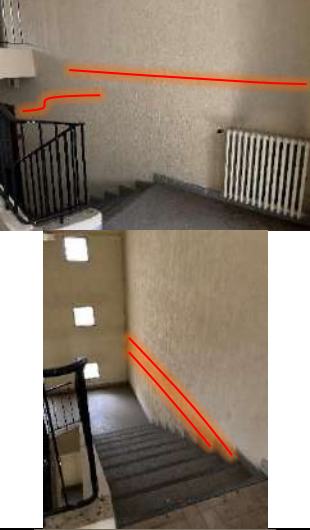
| REPERAGE | VISUEL | COMMENTAIRE |
|---|---|---|
| <b>Désordre n° 1</b><br><br><br><b>PLAN R+1</b> | | <p><b>Description :</b><br/>Fissures au niveau de la jonction refends / chaînage / plancher haut R+1. Ouv. 0.3 mm.</p> <p><b>Risque :</b><br/>Désordre visuel. Risque d'évolution peu élevé.</p> <p><b>Traitement :</b><br/>La fissure a une typologie et une ouverture peu inquiétante. Une surveillance visuelle périodique est à mettre en œuvre, pour s'assurer de sa non-évolutivité.</p> |

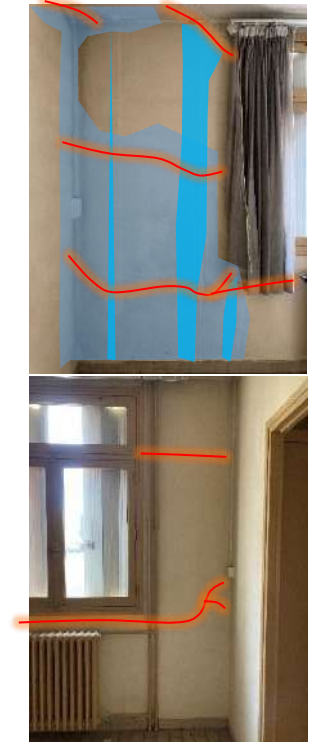
| REPERAGE | VISUEL | COMMENTAIRE |
|---|---|---|
| <b>Désordre n° 5</b><br><br><b>PLAN RDC</b><br><br><b>LEGENDE :</b><br> Fissure<br> Zone de forte humidité<br> Couleure | | <p><b>Description :</b><br/>Fissures en pignon, Ouv. 0.2 mm. Ces fissures sont combinées avec deux fissures d'angle en plancher (voir le Désordre n° 63 et le Désordre n° 73). Celles-ci peuvent témoigner d'un flambement du pignon à ce niveau. Elles sont de plus traversantes (fortes traces d'humidités et coulures constatées).</p> <p><b>Risque :</b><br/>Ces fissures sont à caractère structurel. Elles peuvent être liées à des évolutions anciennes et stabilisées dans le temps, ou être apparues récemment.</p> <p><b>Traitement :</b><br/>Une instrumentalisation est à mettre en œuvre, sur une période d'un an.<br/>Les fissures doivent en effet être caractérisées afin de connaître leur évolutivité.</p> <ul style="list-style-type: none"> <li>- Reprise d'étanchéité : Pose locale d'un revêtement de façade d'étanchéité type I4, avec trame synthétique</li> <li>- Reprise structurelle : <ul style="list-style-type: none"> <li>• Si les fissures sont stables : aucune reprise particulière. Reprise au mortier en surface suffisante.</li> <li>• Si les fissures sont liées à un flambement : pontage / agrafage.</li> <li>• Si les fissures sont liées à un tassement : stabilisation des fondations.</li> </ul> </li> </ul> |

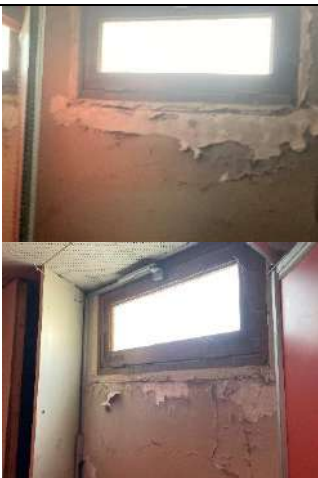
| REPERAGE | VISUEL | COMMENTAIRE |
|---|---|---|
| <b>Désordre n° 6</b><br><br><br><b>PLAN RDC</b> | | <p><b>Description :</b><br/>Traces d'humidités sous fenestron. Le phénomène n'est pas lié à la structure, mais à de la condensation engendré par un phénomène de paroi froide.</p> <p><b>Risque :</b><br/>Dégradation du revêtement, apparition de moisissures.</p> <p><b>Traitement :</b><br/>Pose d'isolant, remplacement de la menuiserie.</p> |

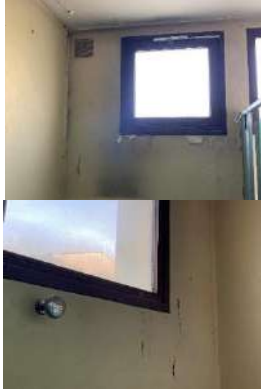
| REPERAGE | VISUEL | COMMENTAIRE |
|---|---|---|
| <b>Désordre n° 7</b><br><br><br><b>PLAN RDC</b> | | <p><b>Description :</b><br/>Traces d'humidités sous fenestron. Le phénomène n'est pas lié à la structure, mais à de la condensation engendré par un phénomène de paroi froide.</p> <p><b>Risque :</b><br/>Dégradation du revêtement, apparition de moisissures.</p> <p><b>Traitement :</b><br/>Pose d'isolant, remplacement de la menuiserie.</p> |

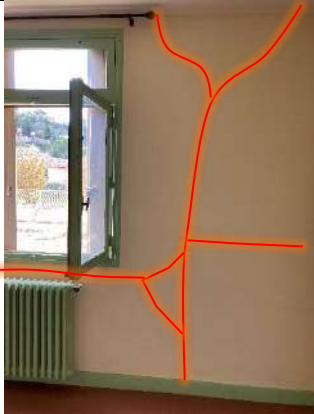
| REPERAGE | VISUEL | COMMENTAIRE |
|---|---|---|
| <b>Désordre n° 8</b><br><br><br><b>PLAN RDC</b> | | <p><b>Description :</b><br/>Microfissures en pignon, Ouv. &lt; 0.1 mm. Elles ne sont pas corrélées à d'autres désordres, et ne sont pas liées à des infiltrations. Dans leur état actuel, elles font penser à un faïençage ou une dessiccation de la surface.</p> <p><b>Risque :</b><br/>Esthétique uniquement. Le critère structurel n'est pas retenu.</p> <p><b>Traitement :</b><br/>Il s'agit d'un désordre superficiel sans incidence structurelle. Il convient de reprendre le mur intérieur avec une toile fibrée (toile de verre) afin d'éviter toute réapparition.</p> |

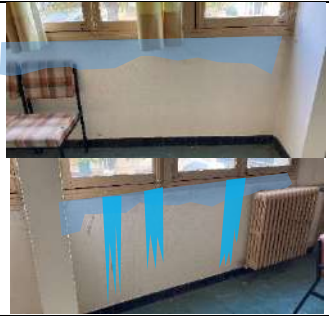
| REPERAGE | VISUEL | COMMENTAIRE |
|---|---|---|
| <b>Désordre n° 11</b><br><br><br><b>PLAN R+1</b><br><br><b>LEGENDE :</b><br> | | <p><b>Description :</b><br/>Traces d'humidités sous les fenêtres. Le phénomène n'est pas lié à la structure, mais à de la condensation engendré par un phénomène de paroi froide.</p> <p><b>Risque :</b><br/>Dégradation du revêtement, apparition de moisissures.</p> <p><b>Traitement :</b><br/>Pose d'isolant, remplacement de la menuiserie.</p> |

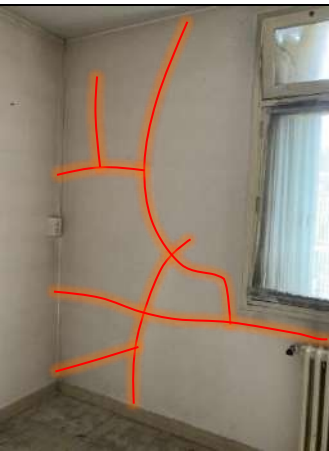
| REPERAGE | VISUEL | COMMENTAIRE |
|---|---|---|
| <b>Désordre n° 14</b><br><br><br><b>PLAN R+1</b> | | <p><b>Description :</b><br/>Microfissures en pignon, Ouv. &lt; 0.1 mm. Elles ne sont pas corrélées à d'autres désordres, et ne sont pas liées à des infiltrations. Dans leur état actuel, elles font penser à un faïençage ou une dessiccation de la surface.</p> <p><b>Risque :</b><br/>Esthétique uniquement. Le critère structurel n'est pas retenu.</p> <p><b>Traitement :</b><br/>Il s'agit d'un désordre superficiel sans incidence structurelle. Il convient de reprendre le mur intérieur avec une toile fibrée (toile de verre) afin d'éviter toute réapparition.</p> |

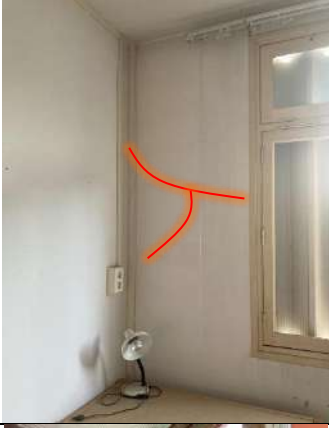
| REPERAGE | VISUEL | COMMENTAIRE |
|---|---|---|
| <b>Désordre n° 16</b><br><br><br><b>PLAN R+2</b> | | <p><b>Description :</b><br/>Microfissures en pignon, Ouv. &lt; 0.1 mm. Elles ne sont pas corrélées à d'autres désordres, et ne sont pas liées à des infiltrations. Dans leur état actuel, elles font penser à un faïençage ou une dessiccation de la surface.</p> <p><b>Risque :</b><br/>Esthétique uniquement. Le critère structurel n'est pas retenu.</p> <p><b>Traitement :</b><br/>Il s'agit d'un désordre superficiel sans incidence structurelle. Il convient de reprendre le mur intérieur avec une toile fibrée (toile de verre) afin d'éviter toute réapparition.</p> |

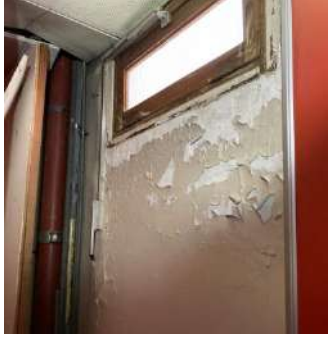
| REPERAGE | VISUEL | COMMENTAIRE |
|---|---|---|
| <b>Désordre n° 17</b><br><br><br><b>PLAN R+2</b> | | <p><b>Description :</b><br/>Traces d'humidités sous fenestron. Le phénomène n'est pas lié à la structure, mais à de la condensation engendré par un phénomène de paroi froide.</p> <p><b>Risque :</b><br/>Dégradation du revêtement, apparition de moisissures.</p> <p><b>Traitement :</b><br/>Pose d'isolant, remplacement de la menuiserie.</p> |

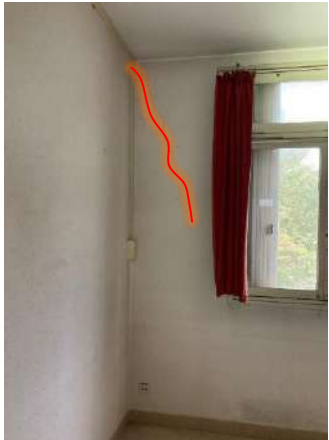
| REPERAGE | VISUEL | COMMENTAIRE |
|---|---|---|
| <b>Désordre n° 18</b><br><br><br><b>PLAN R+2</b> | | <p><b>Description :</b><br/>Fissure en façade, Ouv. 0.5 mm. Cette fissure n'est pas liée à d'autres désordres. Par ailleurs, elle reste localisée. On notera cependant que le refend visible à gauche est constitutif du joint de dilatation. On peut supposer un déversement en tête du refend, ayant entraîné l'apparition de la fissure.</p> <p><b>Risque :</b><br/>Risque structurel assez réduit. La fissure devrait conserver un caractère local. Malgré tout, celle-ci peut continuer d'évoluer, ce qui peut augmenter son ouverture et le risque de la rendre traversante.</p> <p><b>Traitement :</b><br/>La fissure a une ouverture importante. Il convient de réaliser un pontage ou un agrafage de celle-ci.</p> |

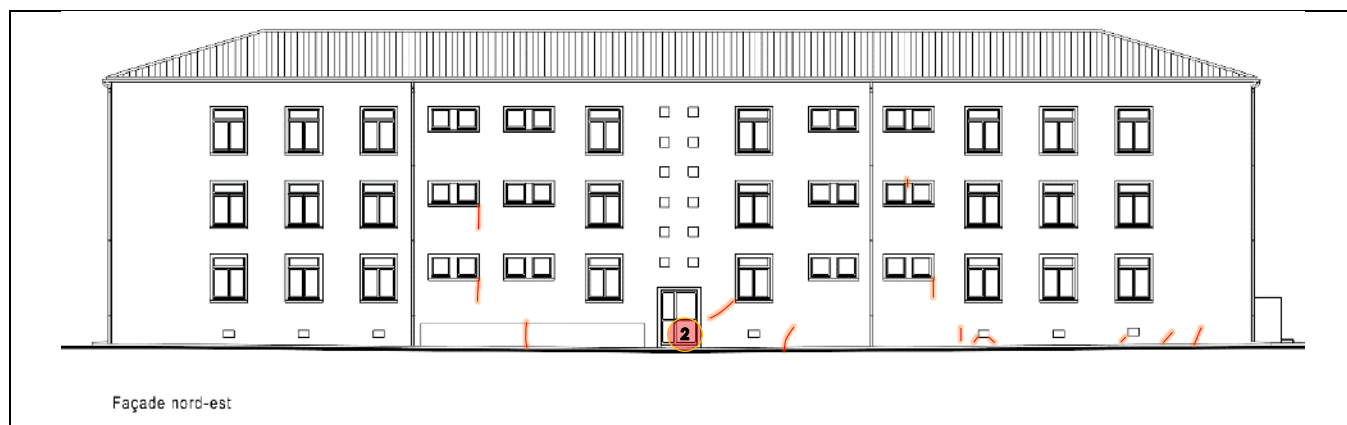
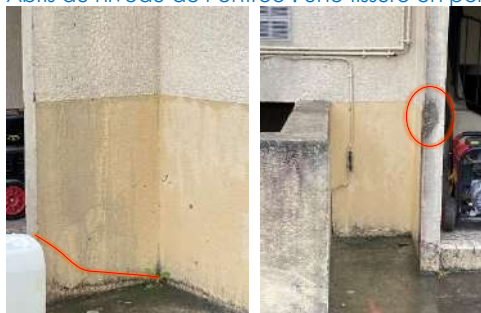
Bâtiment 02 – Façade Nord-Est

1. Quelques fissures de faible ouverture, en soubassement et à certains angles d'ouverture. Celles-ci sont de préoccupation mineures. Nous n'avons pas constaté de corrélation avec les désordres intérieurs.
2. Abris au niveau de l'entrée : une fissure en point bas droit et une épaufrure à gauche.

1. Fissures : Infiltrations d'eau, détérioration du revêtement de façade. Peu de risque d'incidence sur la structure.
2. Epaufrure : pas de risque particulier.

1. Fissures : à l'occasion d'un ravalement, pontage avec une trame synthétique armée.
2. Epaufrure : reprofilage au mortier de réparation.

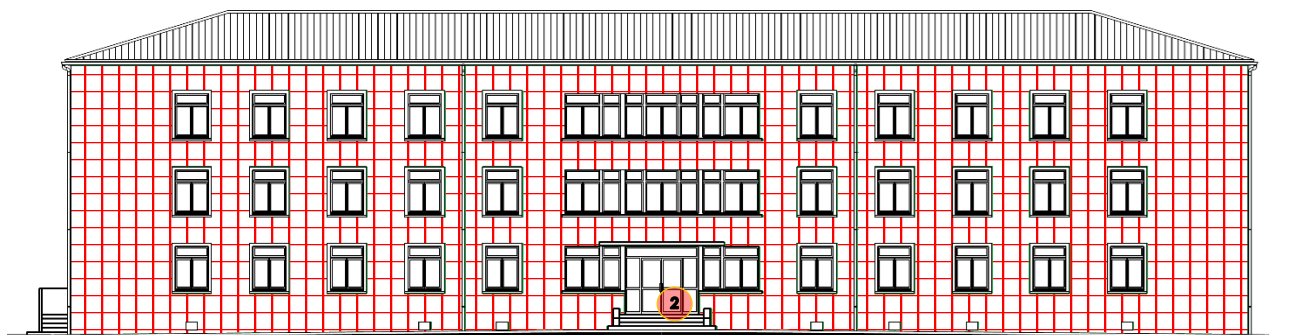
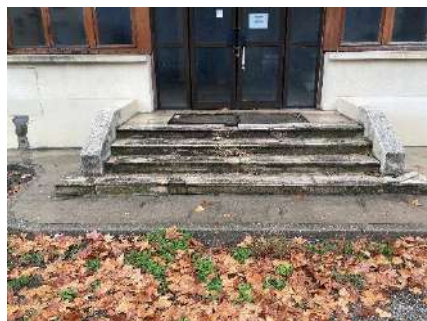
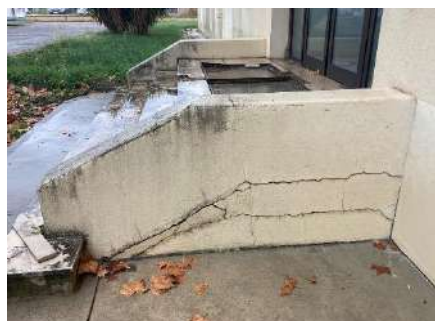
Façade sud-ouest

1. Faïençage généralisé. Mauvais état du revêtement, les désordres ne sont pas d'ordre structurel.
2. Escalier d'accès principal très dégradé :
  - Les pierres constituant les marches sont cassées / décollées
  - Le remplissage sous la volée et le palier est en état de ruine

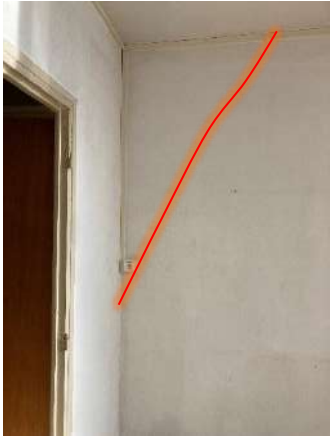
| REPERAGE | VISUEL | COMMENTAIRE |
|---|---|---|
| <b>Désordre n° 23</b><br><br><br><b>PLAN RDC</b> | | <p><b>Description :</b><br/>Fissure Ouv. 0.2 mm en angle.</p> <p><b>Risque :</b><br/>La fissure apparaît à partir du haut jusqu'à la cloisonnette intermédiaire, sans atteindre le plancher bas. Tout indique une incidence structurelle mais celle-ci semble à un stade peu avancé (faible ouverture, longueur modérée, non traversante).<br/>Il est possible que la fissure soit ancienne, ou à l'inverse, qu'elle soit apparue récemment.</p> <p><b>Traitement :</b><br/>Une surveillance visuelle périodique est à mettre en œuvre, pour s'assurer de sa non-évolutivité.</p> |

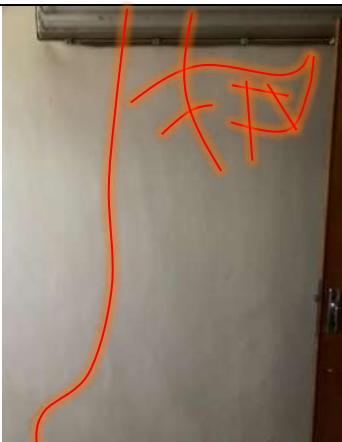
| REPERAGE | VISUEL | COMMENTAIRE |
|---|---|---|
| <b>Désordre n° 27</b><br><br><br><b>PLAN RDC</b> | | <p><b>Description :</b><br/>Microfissures en pignon, Ouv. &lt; 0.1 mm. Elles ne sont pas corrélées à d'autres désordres, et ne sont pas liées à des infiltrations. Dans leur état actuel, elles font penser à un faïençage ou une dessication de la surface.</p> <p><b>Risque :</b><br/>Esthétique uniquement. Le critère structurel n'est pas retenu.</p> <p><b>Traitement :</b><br/>Il s'agit d'un désordre superficiel sans incidence structurelle. Il convient de reprendre le mur intérieur avec une toile fibrée (toile de verre) afin d'éviter toute réapparition.</p> |

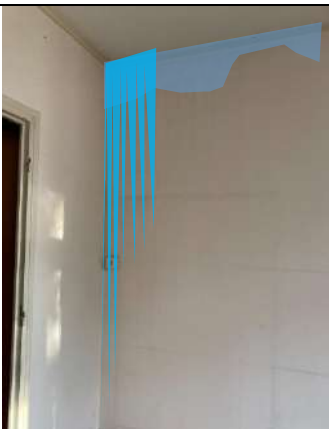
| REPERAGE | VISUEL | COMMENTAIRE |
|---|---|---|
| <b>Désordre n° 32</b><br><br><br><b>PLAN R+1</b> | | <p><b>Description :</b><br/>Traces d'humidités le long du mur et traces de coulures. Idem Désordre n° 23.</p> <p><b>Risque :</b><br/>Dégradation du revêtement, apparition de moisissures.</p> <p><b>Traitement :</b><br/>Amélioration thermique du local.</p> |

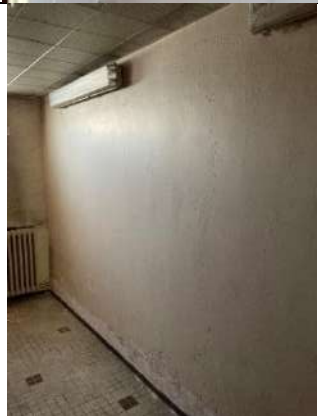
| REPERAGE | VISUEL | COMMENTAIRE |
|---|---|---|
| <b>Désordre n° 33</b><br><br><br><b>PLAN R+1</b> | | <p><b>Description :</b><br/>Traces d'humidité sur refend. Idem Désordre n° 26.</p> <p><b>Risque :</b><br/>Dégradation du revêtement, apparition de moisissures.</p> <p><b>Traitement :</b><br/>Purge de plâtre et remplacement par un revêtement hydrofuge.</p> |

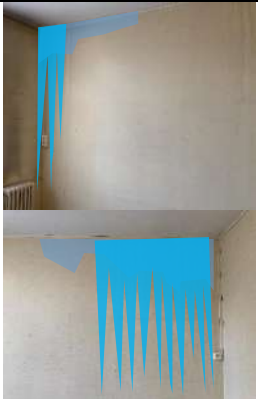
| REPERAGE | VISUEL | COMMENTAIRE |
|---|---|---|
| <b>Désordre n° 34</b><br><br><br><b>PLAN R+1</b><br><br><b>LEGENDE :</b><br> | | <p><b>Description :</b><br/>Traces d'humidités le long du mur et traces de coulures. Idem Désordre n° 23.</p> <p><b>Risque :</b><br/>Dégradation du revêtement, apparition de moisissures.</p> <p><b>Traitement :</b><br/>Amélioration thermique du local.</p> |

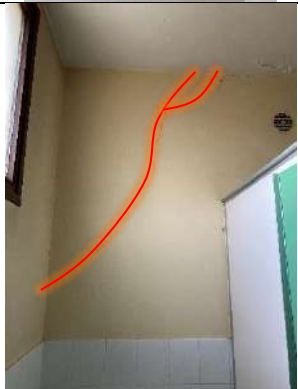
| REPERAGE | VISUEL | COMMENTAIRE |
|---|---|---|
| <b>Désordre n° 35</b><br><br><br><b>PLAN R+1</b> | | <p><b>Description :</b><br/>Fissure Ouv. 0.3 mm en angle.</p> <p><b>Risque :</b><br/>La fissure apparaît à partir du haut jusqu'à la façade. Tout indique une incidence structurelle mais celle-ci semble à un stade peu avancé (faible ouverture, longueur modérée, non traversante). Il est possible que la fissure soit ancienne, ou à l'inverse, qu'elle soit apparue récemment.</p> <p><b>Traitement :</b><br/>Une surveillance visuelle périodique est à mettre en œuvre, pour s'assurer de sa non-évolutivité.</p> |

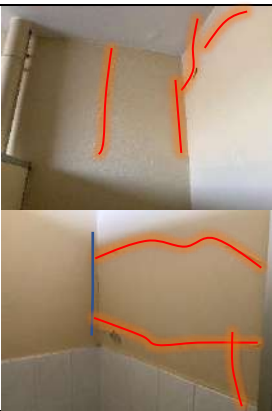
| REPERAGE | VISUEL | COMMENTAIRE |
|---|---|---|
| <b>Désordre n° 36</b><br><br><br><b>PLAN R+1</b> | | <p><b>Description :</b><br/>Microfissures en refend, Ouv. &lt; 0.1 mm. Typologie similaire au Désordre n° 27.</p> <p><b>Risque :</b><br/>Esthétique uniquement. Le critère structurel n'est pas retenu.</p> <p><b>Traitement :</b><br/>Il convient de reprendre le mur intérieur avec une toile fibrée (toile de verre) afin d'éviter toute réapparition.</p> |

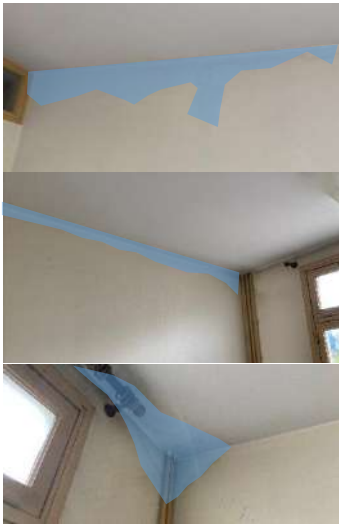
| REPERAGE | VISUEL | COMMENTAIRE |
|---|---|---|
| <b>Désordre n° 37</b><br><br><br><b>PLAN R+1</b> | | <p><b>Description :</b><br/>Traces d'humidités le long du mur en partie haute. Idem Désordre n° 23.</p> <p><b>Risque :</b><br/>Dégradation du revêtement, apparition de moisissures.</p> <p><b>Traitement :</b><br/>Amélioration thermique du local.</p> |

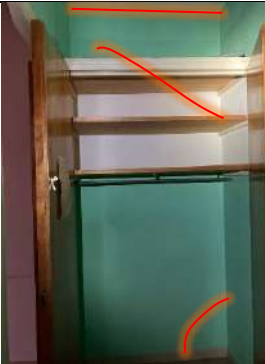
| REPERAGE | VISUEL | COMMENTAIRE |
|---|---|---|
| <b>Désordre n° 42</b><br><br><br><b>PLAN R+2</b> | | <p><b>Description :</b><br/>Fissures en refend, Ouv. 0.1 mm. Typologie similaire au Désordre n° 27.</p> <p><b>Risque :</b><br/>Esthétique uniquement. Le critère structurel n'est pas retenu.</p> <p><b>Traitement :</b><br/>Il convient de reprendre le mur intérieur avec une toile fibrée (toile de verre) afin d'éviter toute réapparition.</p> |

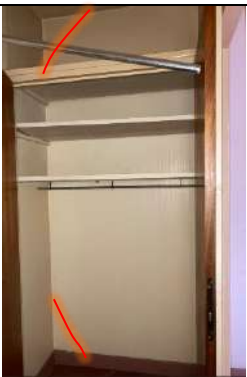
| REPERAGE | VISUEL | COMMENTAIRE |
|---|---|---|
| <b>Désordre n° 45</b><br><br><br><b>PLAN R+2</b> | | <p><b>Description :</b><br/>Fissures en refend, Ouv. 0.1 mm. Typologie similaire au Désordre n° 27.</p> <p><b>Risque :</b><br/>Esthétique uniquement. Le critère structurel n'est pas retenu.</p> <p><b>Traitement :</b><br/>Il convient de reprendre le mur intérieur avec une toile fibrée (toile de verre) afin d'éviter toute réapparition.</p> |

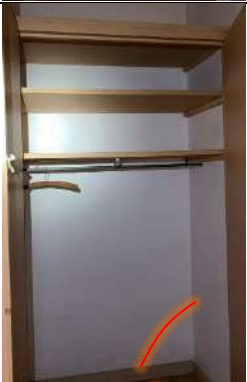
| REPERAGE | VISUEL | COMMENTAIRE |
|---|---|---|
| <b>Désordre n° 46</b><br><br><br><b>PLAN R+2</b> | | <p><b>Description :</b><br/>Fissures en refend, Ouv. 0.2 mm. Typologie similaire au Désordre n° 27.</p> <p><b>Risque :</b><br/>Esthétique uniquement. Le critère structurel n'est pas retenu.</p> <p><b>Traitement :</b><br/>Il convient de reprendre le mur intérieur avec une toile fibrée (toile de verre) afin d'éviter toute réapparition.</p> |

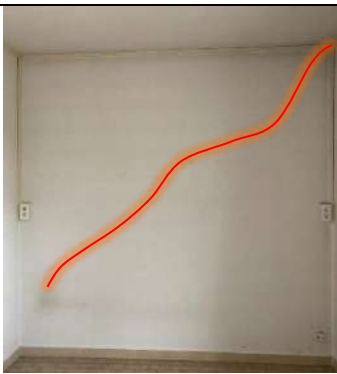
| REPERAGE | VISUEL | COMMENTAIRE |
|---|---|---|
| <b>Désordre n° 49</b><br><br><br><b>PLAN R+2</b> | | <p><b>Description :</b><br/>Fissure Ouv. 0.3 mm à 45°.</p> <p><b>Risque :</b><br/>La fissure apparaît à partir du haut jusqu'à la façade. Tout indique une incidence structurelle mais celle-ci semble à un stade peu avancé (faible ouverture, longueur modérée, non traversante).<br/>Il est possible que la fissure soit ancienne, ou à l'inverse, qu'elle soit apparue récemment.</p> <p><b>Traitement :</b><br/>Une surveillance visuelle périodique est à mettre en œuvre, pour s'assurer de sa non-évolutivité.</p> |

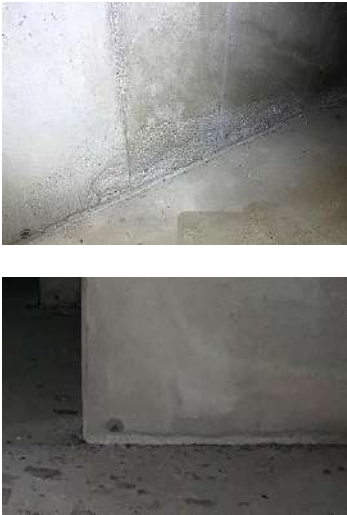
| REPERAGE | VISUEL | COMMENTAIRE |
|---|---|---|
| <b>Désordre n° 50</b><br><br><br><b>PLAN COMBLES</b> | | <p><b>Description :</b><br/>De nombreux nids de cailloux sont constatés sur les refends. Ceux-ci sont généralement en partie basse et sont liés à des fuites de laitance en pied, pour certains cas à des défauts de vibration.</p> <p><b>Risque :</b><br/>Le désordre est systématique et témoigne de la qualité de mise en œuvre des refends en combles et superstructure. A noter que le phénomène n'est pas constaté en soubassement, où les refends sont là aussi laissés bruts de décoffrage.<br/>Les refends ne contenant pas d'armature, il n'y a pas de risque de corrosion lié à une sur-porosité. Dans le cas présent, il s'agit donc uniquement d'une dégradation de la performance mécanique du béton, au niveau des nids de cailloux, et dont l'impact est aléatoire et non maîtrisé.</p> <p><b>Traitement :</b><br/>Le bâtiment ne présente pas de désordre caractéristique pouvant être mis en lien avec ce désordre. On peut donc considérer que l'évolution dans le temps est correcte. Si toutefois une reprise est envisagée, nous recommandons la cure du béton au niveau des nids de cailloux, et la reprise systématique au mortier de réparation.</p> |

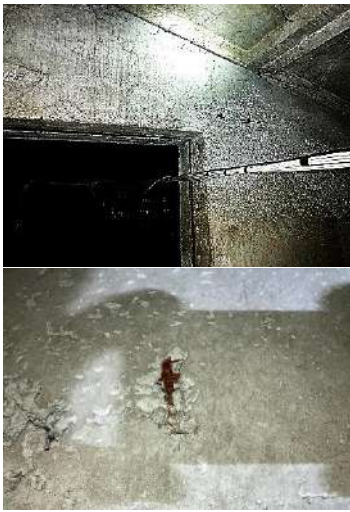
| REPERAGE | VISUEL | COMMENTAIRE |
|---|---|---|
| <b>Désordre n° 51</b><br><br><br><b>PLAN COMBLES</b> | | <p><b>Description :</b><br/>Défaut de vibration en partie haute du voile contre joint de dilation, défaut d'enrobage des aciers de linteau lié à un calage des aciers non suffisant lors du coulage.</p> <p><b>Risque :</b><br/>Concernant le défaut de vibration, l'analyse est la même que pour le Désordre n° 50. Pour les aciers du linteau apparents, ceux-ci sont exposés à un risque de corrosion progressive (menant notamment à la création d'épaufrures).</p> <p><b>Traitement :</b><br/>Pour le défaut de vibration : nous recommandons la cure du béton au niveau des nids de cailloux, et la reprise au mortier de réparation.<br/>Pour les aciers apparents : il convient de curer le béton autour, et de reconstituer l'enrobage en les tapant afin qu'ils soient à une profondeur adéquate. Ensuite, application d'une peinture passivante et reconstitution du parement au mortier de réparation.</p> |

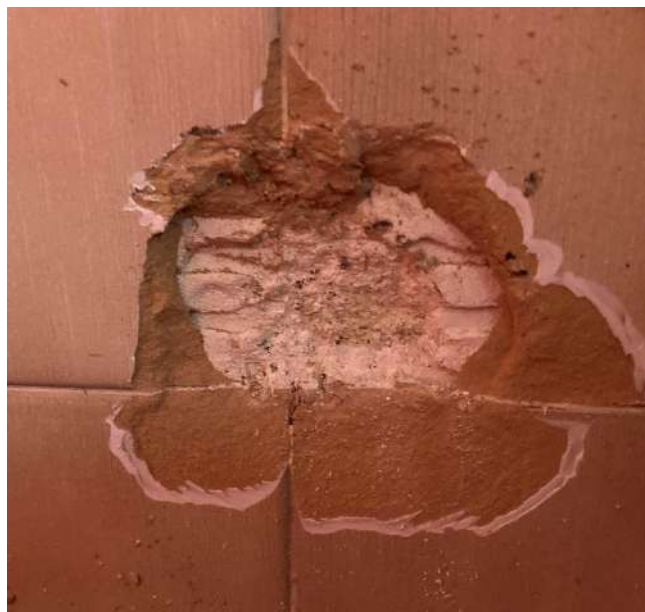
Prise de vue 9 – Vue d'un perçage sur cloison

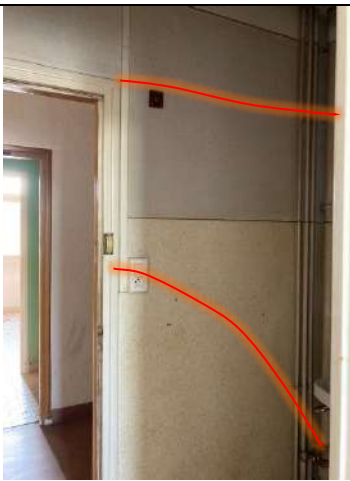
| REPERAGE | VISUEL | COMMENTAIRE |
|---|---|---|
| <b>Désordre n° 54</b><br><br><br><b>PLAN R+1</b> | | <p><b>Description :</b><br/>Fissures sur cloison de distribution. Cela peut être lié à un mouvement différencié entre le plancher bas et haut.</p> <p><b>Risque :</b><br/>Risque de dégradation progressive : l'absence de raidisseur soumet la cloison aux variations structurelles.</p> <p><b>Traitement :</b><br/>On ignore si le phénomène s'est stabilisé ou pas. Les fissures doivent faire l'objet d'un examen visuel périodique afin de s'assurer de leur non-évolutivité.<br/>Dans le cas où le phénomène est non évolutif : reprise des fissures (esthétique).<br/>Si le phénomène est évolutif : alors il faudra quantifier le mouvement différencié des planchers, afin d'en identifier l'origine. Actuellement, ce désordre n'est pas corrélé à un autre désordre d'ordre structurel, il n'est en ce sens pas possible d'en déterminer la cause à l'heure actuelle.</p> |

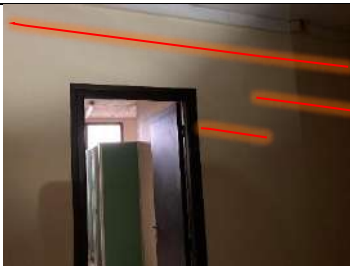
| REPERAGE | VISUEL | COMMENTAIRE |
|---|---|---|
| <b>Désordre n° 57</b><br><br><br><b>PLAN R+2</b> | | <p><b>Description :</b><br/>Fissuration horizontale sur cloison de distribution. Le désordre est équivalent au Désordre n° 54.</p> <p><b>Risque :</b><br/>Idem Désordre n° 54.</p> <p><b>Traitement :</b><br/>Idem Désordre n° 54.</p> |

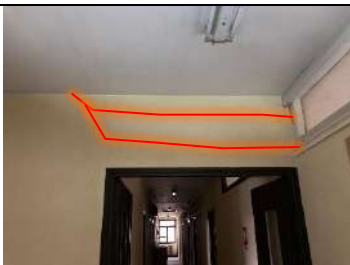
| REPERAGE | VISUEL | COMMENTAIRE |
|---|---|---|
| <b>Désordre n° 58</b><br><br><br><b>PLAN R+2</b> | | <b>Description :</b><br>Fissure double en tête de cloison de distribution (entre le couloir et l'escalier) Le désordre est équivalent au Désordre n° 54.<br><br><b>Risque :</b><br>Idem Désordre n° 54.<br><br><b>Traitement :</b><br>Idem Désordre n° 54. |

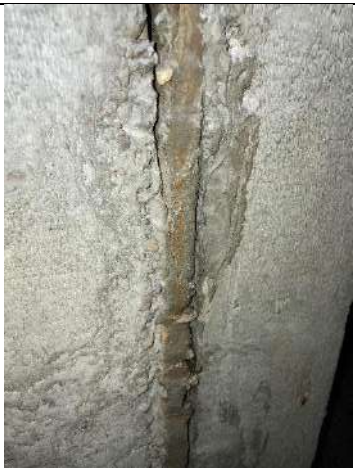
| REPERAGE | VISUEL | COMMENTAIRE |
|---|---|---|
| <b>Désordre n° 61</b><br><br> | | <p><b>Description :</b><br/>Joint irrégulier par endroit. Il s'agit d'une remarque générale, le désordre a été vu et photographié dans les combles.</p> <p><b>Risque :</b><br/>Le joint peut perdre de ses propriétés en termes de dilatation par endroit. Cela peut causer des désordres sur certaines parties structurales, comme ce que nous supposons pour le Désordre n° 75.</p> <p><b>Traitement :</b><br/>Mise en propreté des joints, au trait de scie.</p> |

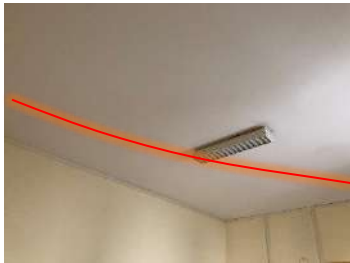
| REPERAGE | VISUEL | COMMENTAIRE |
|---|---|---|
| <b>Désordre n° 62</b><br><br><br><b>PLAN RDC - PLH</b> | | <p><b>Description :</b><br/>Fissure en angle, en sous face de plancher. Ouv. estimée 0.2mm.</p> <p><b>Risque :</b><br/>La fissure est d'ordre structurelle. La typologie est caractéristique d'un mouvement différencié du mur de façade et/ou pignon. A terme, le désordre peut causer un dommage structurel (perte de capacité en charge du plancher).</p> <p><b>Traitement :</b><br/>La fissure n'est pas inquiétante (faible ouverture). Une surveillance visuelle périodique est à mettre en œuvre afin de s'assurer de sa non-évolutivité.</p> |

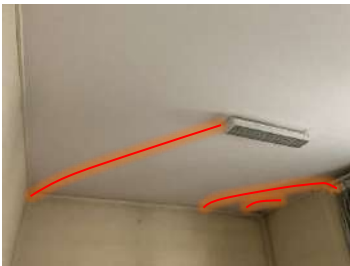
| REPERAGE | VISUEL | COMMENTAIRE |
|---|---|---|
| <b>Désordre n° 63</b><br><br><br><b>PLAN RDC - PLH</b> | | <p><b>Description :</b><br/>Fissures d'ouverture estimée de 0.2 à 0.3mm. Le désordre est traversant, il est à corréler avec le Désordre n° 5 et le Désordre n° 73.</p> <p><b>Risque :</b><br/>La problématique est à rapprocher du Désordre n° 62, à la différence que la fissure est traversante. Elle présente en ce sens un aspect plus inquiétant.</p> <p><b>Traitement :</b><br/>Nous recommandons l'instrumentation de la fissure (en sous face), et un suivi actif sur une année complète. L'objectif est de la caractériser, notamment concernant son risque d'évolutivité.</p> |

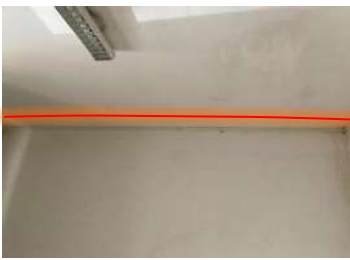
| REPERAGE | VISUEL | COMMENTAIRE |
|---|---|---|
| <b>Désordre n° 64</b><br><br><br><b>PLAN RDC - PLH</b> | | <p><b>Description :</b><br/>Fissure sur toute la longueur, le long du refend, ouv. 0.2mm. Celle-ci est probablement liée à un changement de densité des armatures à ce niveau (chapeaux et clavetage).</p> <p><b>Risque :</b><br/>La fissure est d'ordre structurelle. Elle est propre à la conception et la mise en œuvre d'époque et est probablement liée à la gestion de l'interface entre porteur vertical et le plancher. A terme, le désordre peut causer un dommage structurel (perte de capacité en charge du plancher).</p> <p><b>Traitement :</b><br/>La fissure n'est pas inquiétante (faible ouverture). Une surveillance visuelle périodique est à mettre en œuvre afin de s'assurer de sa non-évolutivité.</p> |

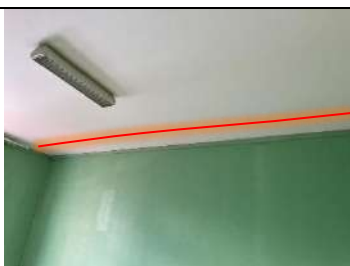
| REPERAGE | VISUEL | COMMENTAIRE |
|---|---|---|
| <b>Désordre n° 65</b><br><br><br><b>PLAN RDC - PLH</b> | | <p><b>Description :</b><br/>Fissure sur toute la longueur, le long du refend, ouv. 0.2mm. La typologie est identique au Désordre n° 64.</p> <p><b>Risque :</b><br/>Idem Désordre n° 64.</p> <p><b>Traitement :</b><br/>Idem Désordre n° 64.</p> |

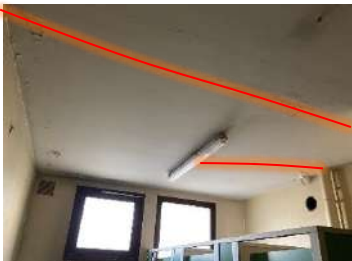
| REPERAGE | VISUEL | COMMENTAIRE |
|---|---|---|
| <b>Désordre n° 66</b><br><br><br><b>PLAN RDC - PLH</b> | | <p><b>Description :</b><br/>Fissure sur toute la longueur, suivant la mi-travée, de refend à refend, et une fissure en angle de faible longueur. Ouvertures : 0.2mm. La fissure continue et droite pourrait être liée à un joint entre deux prédalles. La fissure en angle a une typologie similaire au Désordre n° 62.</p> <p><b>Risque :</b><br/>Concernant la fissure droite : celle-ci n'est pas d'ordre structural. Il s'agit donc de reprendre le joint au mortier. Concernant la fissure en angle, celle-ci peut à terme causer un dommage structural (perte de capacité en charge du plancher).</p> <p><b>Traitement :</b><br/>Les fissures ne sont pas inquiétantes (faibles ouvertures). Une surveillance visuelle périodique est à mettre en œuvre afin de s'assurer de la non-évolutivité de la fissure en angle.</p> |

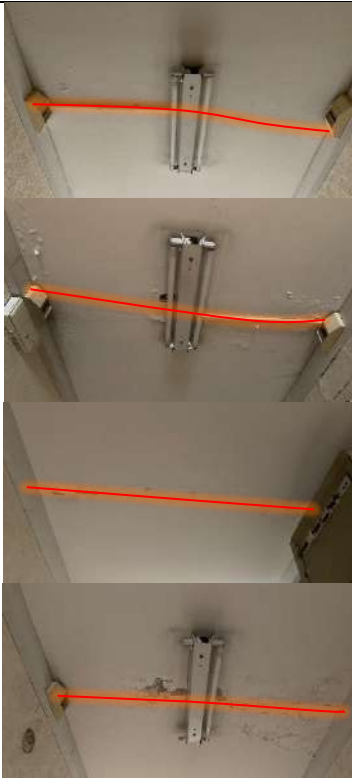
| REPERAGE | VISUEL | COMMENTAIRE |
|---|---|---|
| <b>Désordre n° 67</b><br><br><br><b>PLAN RDC - PLH</b> | | <p><b>Description :</b><br/>Fissures récurrentes (x4), au niveau des refends, côté couloir. Ouvertures 0.2 à 0.4 mm estimées. Celles-ci résultent de la conception : le refend est réalisé en poutre noyée au niveau des circulations. Les fissures peuvent donc être liées à des retraits ou de légères déformations structurales.</p> <p><b>Risque :</b><br/>Amplification du phénomène dans le temps.</p> <p><b>Traitement :</b><br/>On ignore si le phénomène est stabilisé. Une surveillance visuelle périodique est à mettre en œuvre.</p> |

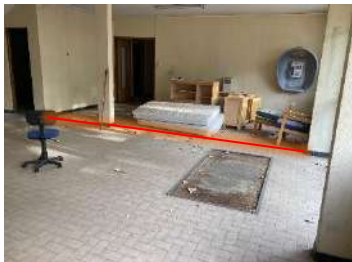
| REPERAGE | VISUEL | COMMENTAIRE |
|---|---|---|
| <b>Désordre n° 68</b><br><br><br><b>PLAN RDC - PLB</b> | | <p><b>Description :</b><br/>Fissure filante sur le linéaire, suivant l'implantation des poteaux ; ouv. 0.4 mm. Il peut s'agir d'un manque de renfort en chapeau. En effet, le plancher repose sur un refend à ce niveau, situé dans le sous-sol ; la fibre supérieure est donc tendue et prompt à la fissuration en cas de renforts non adaptés ou absents.</p> <p><b>Risque :</b><br/>Perte de performance mécanique au niveau de l'appui. Amplification du phénomène dans le temps.</p> <p><b>Traitement :</b><br/>Les fissures ne sont pas inquiétantes (faibles ouvertures). Une surveillance visuelle périodique est à mettre en œuvre afin de s'assurer de la non-évolutivité de la fissure en angle.</p> |

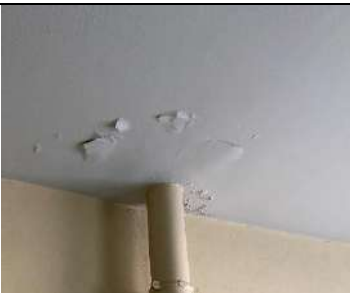
| REPERAGE | VISUEL | COMMENTAIRE |
|---|---|---|
| <b>Désordre n° 70</b><br><br><br><b>PLAN RDC - PLH</b> | | <b>Description :</b><br>Gonflement / déchaussement du rebouchage au niveau de la traversée de plancher.<br><br><b>Risque :</b><br>Chute du mortier ou du ciment lié au rebouchage.<br><br><b>Traitement :</b><br>Il convient de curer le mortier, réapprêter le support et reboucher au mortier de réparation. |

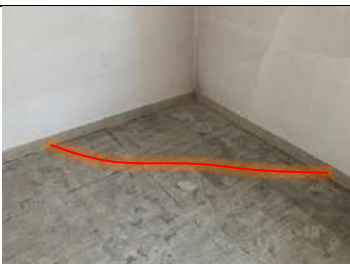
| REPERAGE | VISUEL | COMMENTAIRE |
|---|---|---|
| <b>Désordre n° 73</b><br><br><br><b>PLAN R+1 - PLB</b> | | <b>Description :</b><br>Fissure d'ouverture 0.3mm. Le désordre est traversant, il est à corréliser avec le Désordre n° 5 et le Désordre n° 63.<br><br><b>Risque :</b><br>Voir le Désordre n° 63.<br><br><b>Traitement :</b><br>Voir le Désordre n° 63. |

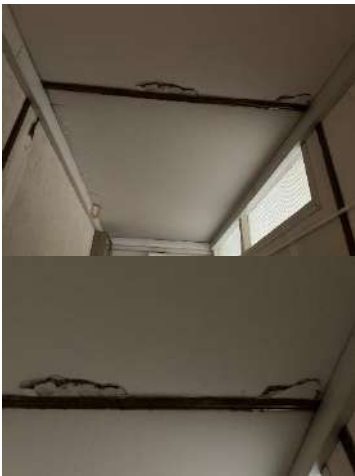
| REPERAGE | VISUEL | COMMENTAIRE |
|---|---|---|
| <b>Désordre n° 75</b><br><br><br><b>PLAN R+1 - PLH</b> | | <p><b>Description :</b><br/>Dislocation du front de plancher au niveau du joint de dilatation. Ce désordre se reporte au niveau des cloisons de distributions, et est à corréliser avec le Désordre n° 56, Désordre n° 59 et le Désordre n° 60.<br/>Le joint de dilatation est mal marqué à cet endroit. Cela est lié, soit par un mauvais coulage (le béton est alors continu par endroit), soit par un ferrailage continu (erreur à la mise en œuvre)</p> <p><b>Risque :</b><br/>Détérioration des éléments structuraux et connexes.</p> <p><b>Traitement :</b><br/>Dans le cas présent, il convient de restituer les propriétés séparatives du joint de dilatation : reprise au trait de scie et purge des éléments parasites sur l'épaisseur du plancher. Cure des éléments en béton disloqués et reprise au mortier de réparation.</p> |

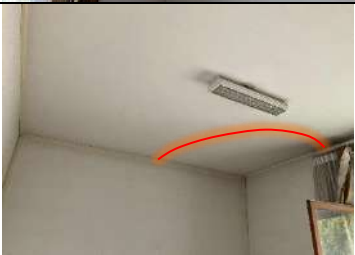
| REPERAGE | VISUEL | COMMENTAIRE |
|---|---|---|
| <b>Désordre n° 78</b><br><br><br><b>PLAN R+2 - PLH</b> | | <p><b>Description :</b><br/>Fissures d'ouverture estimée de 0.2 mm. La typologie est identique au Désordre n° 62.</p> <p><b>Risque :</b><br/>Idem Désordre n° 62.</p> <p><b>Traitement :</b><br/>Idem Désordre n° 62.</p> |

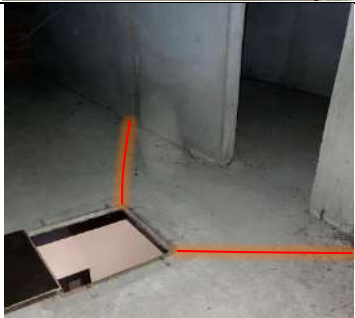
| REPERAGE | VISUEL | COMMENTAIRE |
|---|---|---|
| <b>Désordre n° 79</b><br><br><br><b>PLAN COMBLES - PLB</b> | | <p><b>Description :</b><br/>Fissures à 45° entre la trappe d'accès aux combles et le refend. Le chevêtre existant n'est pas suffisant.</p> <p><b>Risque :</b><br/>Amplification du phénomène dans le temps, détérioration du plancher, perte de performance mécanique.</p> <p><b>Traitement :</b><br/>Il convient de recréer un chevêtre autour de la trappe : ouverture du béton, scellement des armatures, reconstitution du plancher.</p> |

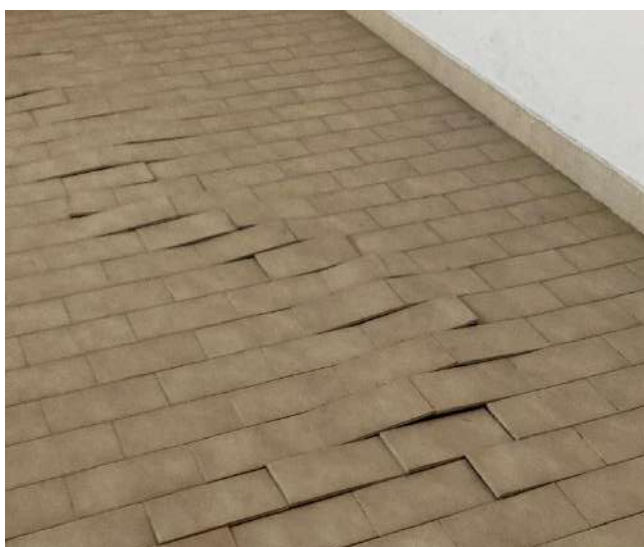
**Prise de vue 14 – Vue d'un phénomène de gonflement – le long d'une ligne de rupture**

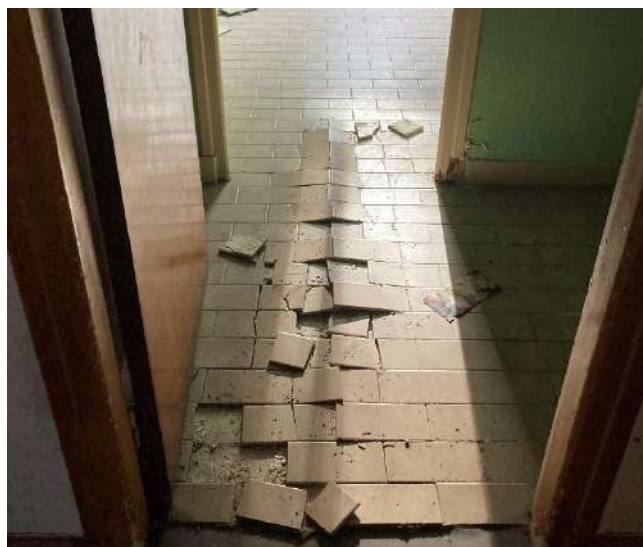
**Prise de vue 15 – Vue du même phénomène. Les carreaux ne tiennent plus. Le revêtement se délite**

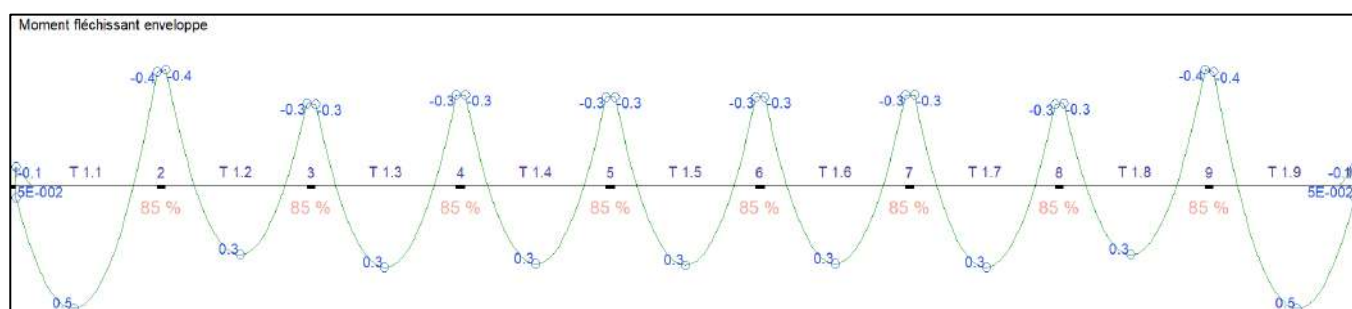
En travée intermédiaire, le ferrailage en place est insuffisant pour reprendre les charges permanentes ( $M = 0.50$  tm  $> M_{ut} = 0.25$  tm/ml).

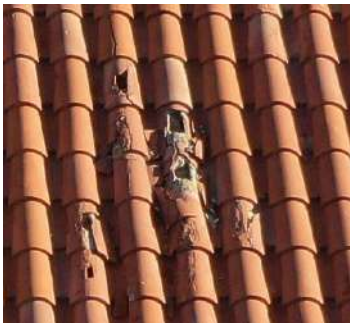
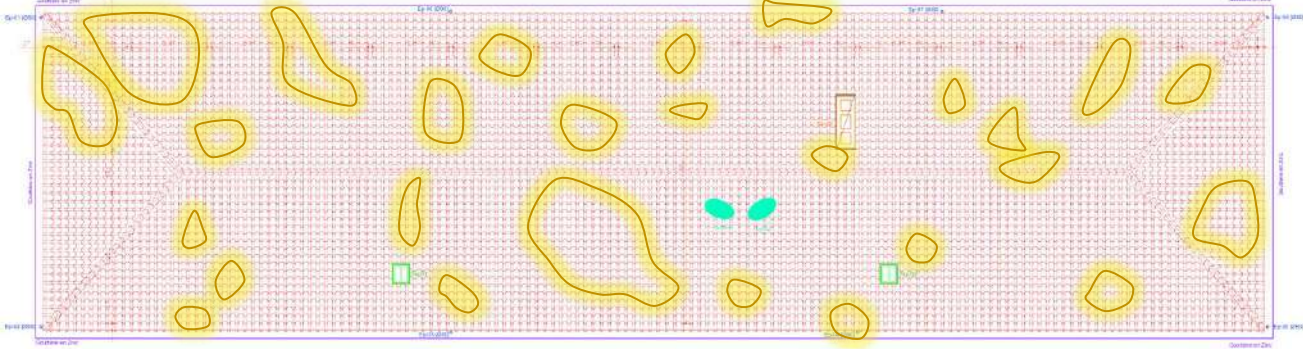
| REPERAGE | VISUEL | COMMENTAIRE |
|---|---|---|
| <b>Désordre n° 83</b><br><br><br><b>PLAN TOITURE</b> | | <p><b>Description :</b><br/>Des tuiles sont abîmées / détériorées. Le phénomène concerne 12% de la surface et il est étendu à l'ensemble de la toiture.</p> <p><b>Risque :</b><br/>Infiltrations, fuites en toiture.</p> <p><b>Traitement :</b><br/>Campagne de reprise, remplacement des tuiles détériorées. Il convient de contrôler les liteaux au niveau et en aval des tuiles détériorées (risque de putréfaction du bois).<br/>En termes de prévention, un entretien périodique est à assurer. <u>Celui n'a pas été effectué.</u></p> |

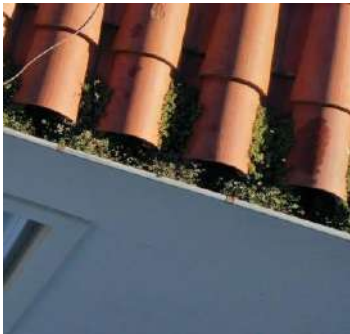
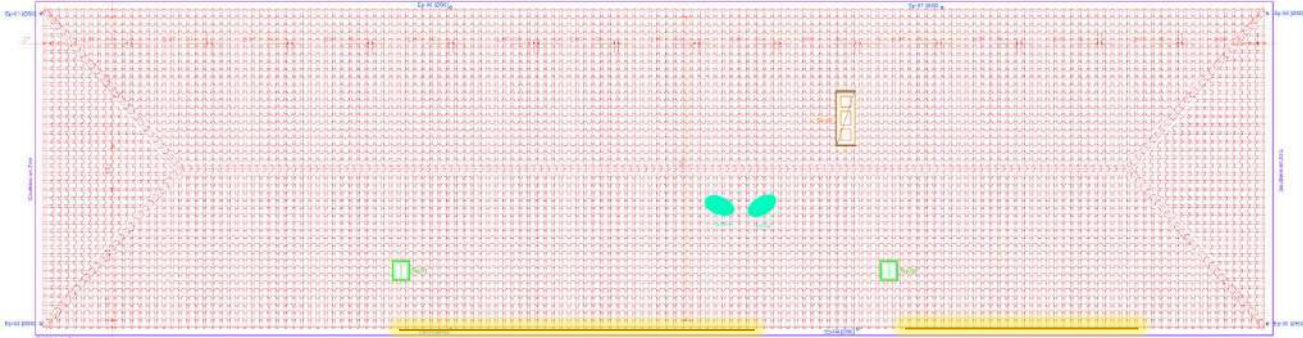
| REPERAGE | VISUEL | COMMENTAIRE |
|---|---|---|
| <b>Désordre n° 84</b><br><br><br><b>PLAN TOITURE</b> | | <p><b>Description :</b><br/>Les gouttières sont chargées de gravas (débris de tuiles) et de terre (apportée par le vent et le ruissellement des eaux en toiture). De la mousse se développe. Le phénomène concerne 15% du linéaire de gouttières,</p> <p><b>Risque :</b><br/>Déterioration de la gouttière (perforation). Débordement de la gouttière. Chute de la gouttière sous l'effet de la surcharge induite.</p> <p><b>Traitement :</b><br/>Les gouttières doivent être nettoyées.<br/>En termes de prévention, un entretien périodique est à assurer. <u>Celui n'a pas été effectué.</u></p> |

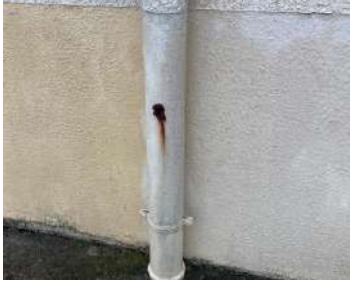
| REPERAGE | VISUEL | COMMENTAIRE |
|---|---|---|
| <b>Désordre n° 87</b><br><br><b>PLAN TOITURE</b> | | <b>Description :</b><br>Un point de rouille avec écoulement sur un dauphin. Ceci témoigne d'un bouchage de l'EP et d'une mise en charge du dauphin.<br><br><b>Risque :</b><br>Détérioration, mauvaise évacuation des eaux des intempéries<br><br><b>Traitement :</b><br>Il s'agit de remplacer la colonne entière. Le problème est issu d'un manque d'entretien. |

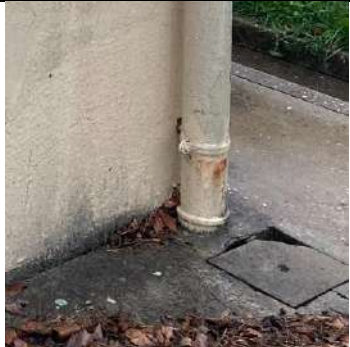
| REPERAGE | VISUEL | COMMENTAIRE |
|---|---|---|
| <b>Désordre n° 88</b><br><br><b>PLAN TOITURE</b> | | <b>Description :</b><br>Un point de rouille avec écoulement sur un dauphin. Ceci témoigne d'un bouchage de l'EP et d'une mise en charge du dauphin.<br><br><b>Risque :</b><br>Détérioration, mauvaise évacuation des eaux des intempéries.<br><br><b>Traitement :</b><br>Il s'agit de remplacer la colonne entière. Le problème est issu d'un manque d'entretien. |

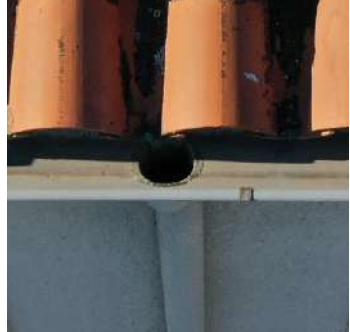
| REPERAGE | VISUEL | COMMENTAIRE |
|---|---|---|
| <b>Désordre n° 89</b><br><br><b>PLAN TOITURE</b> | | <b>Description :</b><br>L'ensemble des EP sont dépourvues de crapaudines.<br><br><b>Risque :</b><br>Bouchage des descentes, mise en charge.<br><br><b>Traitement :</b><br>Crapaudines à approvisionner et à poser. |
