N° affaire : 2020-13-42

Date : 03/02/2023 ind.B

**DIAGNOSTIC TECHNIQUE**  
**STRUCTURE, CHARPENTE ET COUVERTURE – BATIMENT 03**

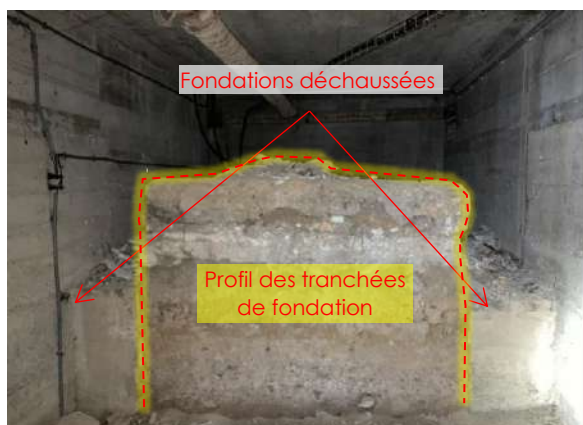
On constate cependant que certains linéaires sont déchaussés par rapport au sol. Cela provient de l'époque de la construction, et sont soit dû aux déblais qui n'ont pas fait l'objet de remblais après la réalisation des fondations, ou bien du profil du terrain naturel.

Prise de vue 2 – Cas d'un défaut de remblai

Bien que ces déchaussements soient non-conformes, ceux-ci sont liés à une malfaçon datant de l'époque de la construction, et ne sont corrélés à aucun désordre apparent. A l'avenir, le risque d'apparition de désordres en rapport avec cette malfaçon reste donc limité.

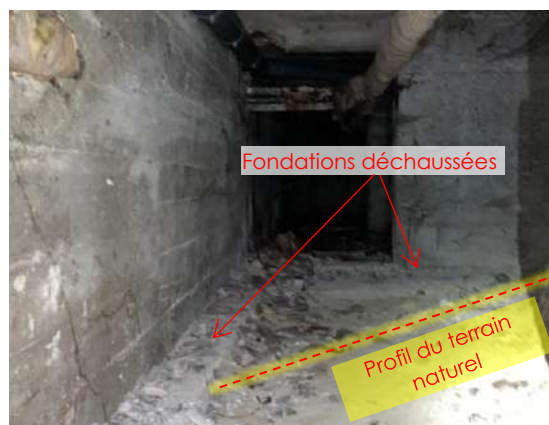
Prise de vue 3 – Cas de l'incidence du profil naturel

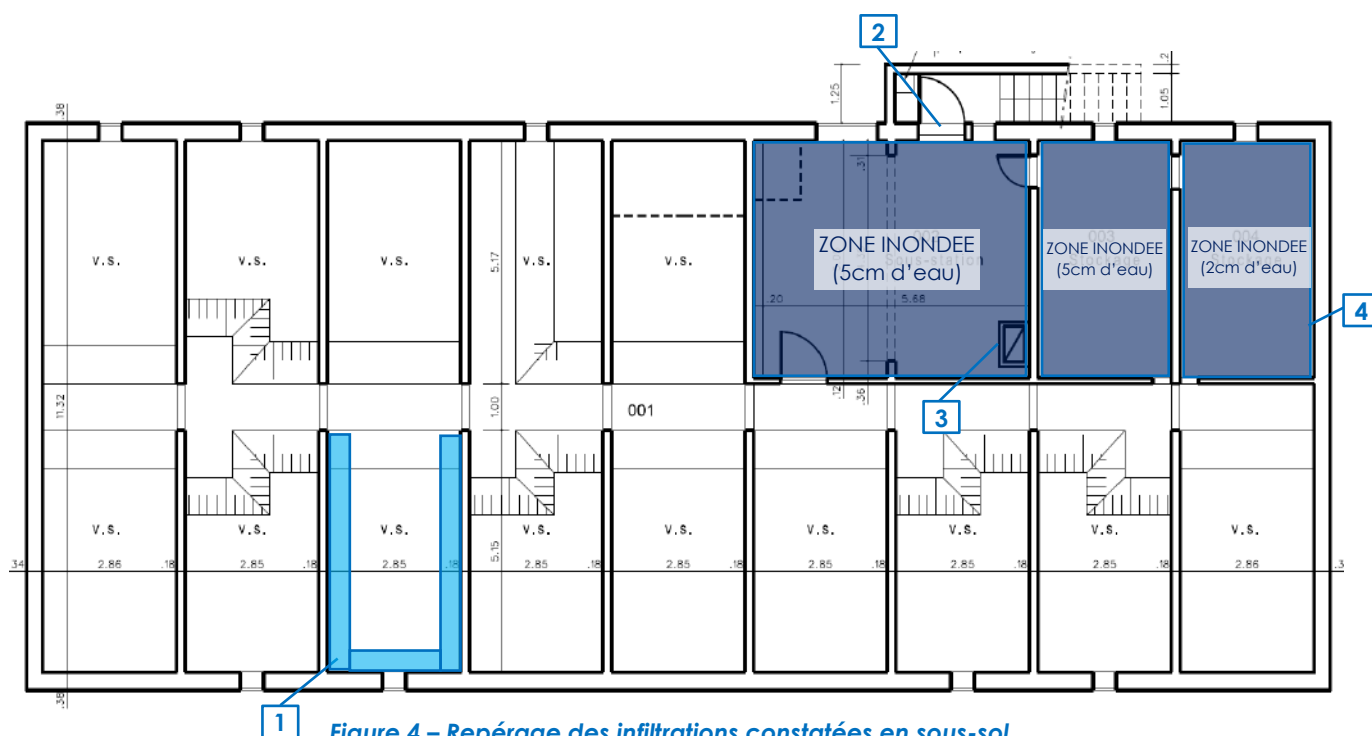
Lors de l'inspection, nous avons constaté la présence ou la trace d'infiltrations d'eau en sous-sol. Celles-ci proviennent de traversées ou d'ouvertures.

Figure 4 – Repérage des infiltrations constatées en sous-sol

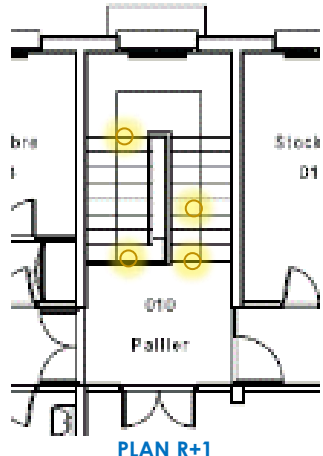
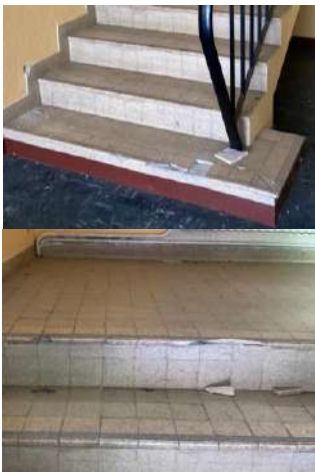
| REPERAGE | VISUEL | COMMENTAIRE |
|---|---|---|
| <p><b>Désordre n° 1</b></p> <p>PLAN R+1</p> | | <p><b>Description :</b><br/>Dégradation des nez de marche carrelés</p> <p><b>Risque :</b><br/>Dégradation progressive du revêtement dur. Risque de chute.</p> <p><b>Traitement :</b><br/>Remplacement des nez de marche dégradés.</p> |

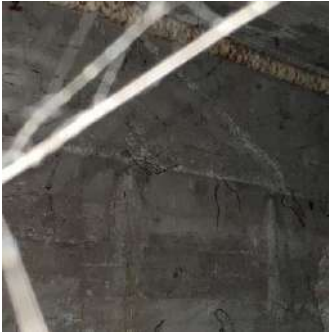
| REPERAGE | VISUEL | COMMENTAIRE |
|---|---|---|
| <b>Désordre n° 2</b><br><br><br><b>PLAN SOUS-SOL</b> | <br><br> | <p><b>Description :</b><br/>Remarque généralisée – On constate beaucoup de nids de cailloux, pour une qualité de mise en œuvre généralement médiocre (contrairement au bâtiment 02, où la mise en œuvre est plus qualitative, pour une méthode de construction semblable).<br/>Le coffrage avec planche de bois est ici généralisé. Le désordre est lié à la mise en œuvre à l'époque de la construction, et peut donc être lié à :</p> <ul style="list-style-type: none"> <li>- Des fuites de laitance fréquentes entre les planches constitutives du coffrage</li> <li>- Des défauts de vibrage, peut-être plus difficile à assurer avec ce type de coffrage.</li> </ul> <p><b>Risque :</b><br/>Les voiles périphériques en soubassement ne contiennent pas d'armature, il n'y a pas de risque de corrosion lié à une sur-porosité. Dans le cas présent, il s'agit donc uniquement d'une dégradation de la performance mécanique du béton, au niveau des nids de cailloux, et dont l'impact est aléatoire et non maîtrisé.</p> <p><b>Traitement :</b><br/>Le bâtiment ne présente pas de désordre caractéristique pouvant être mis en lien avec ce désordre. On peut donc considérer que l'évolution dans le temps est correcte. Si toutefois une reprise est envisagée, nous recommandons la cure du béton au niveau des nids de cailloux, et la reprise systématique au mortier de réparation.</p> |

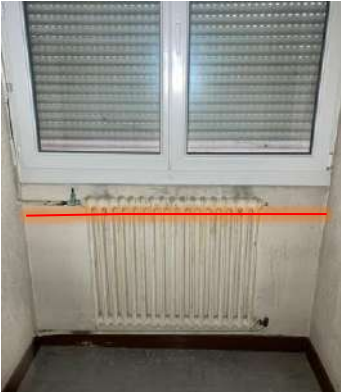
| REPERAGE | VISUEL | COMMENTAIRE |
|---|---|---|
| <p><b>Désordre n° 5</b></p> <p>1er Etage</p> <p><b>PLAN R+1</b></p> | | <p><b>Description :</b><br/>Fissuration sous fenêtre, au niveau du pignon. La typologie constatée laisse penser à un défaut entre l'appui de fenêtre en béton (rejingot, larme d'eau), qui n'aurait pas une interface adéquate avec le bâti. Probablement, par défaut de ferrailage.<br/>Les traces d'humidité sous la fenêtre proviennent là aussi de la condensation engendré par un phénomène de paroi froide.</p> <p><b>Risque :</b><br/>Dégradation du revêtement, apparition de moisissures. Il ne s'agit pas d'une fissure d'ordre structurelle.</p> <p><b>Traitement :</b><br/>Pose d'isolant, remplacement de la menuiserie pour l'humidité.<br/>Pontage de la fissure avec une bande armée en fibre de verre, afin d'éviter toute réapparition.</p> |

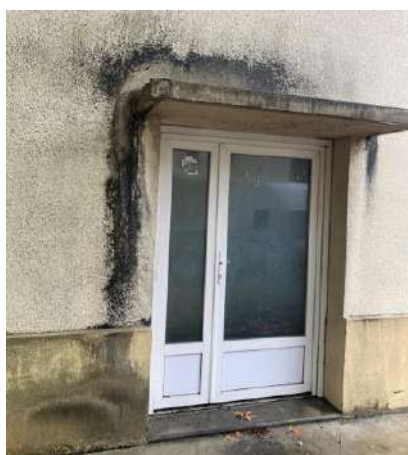
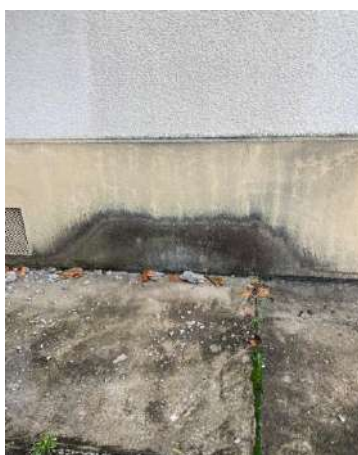
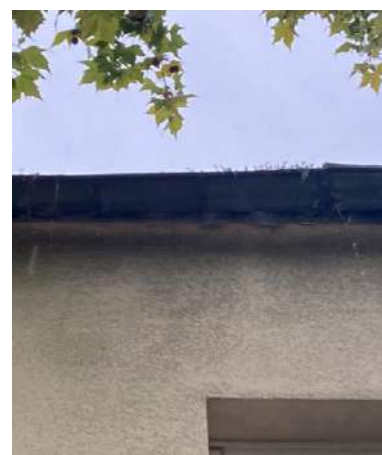
Zones de forte humidité en pied de façade, avec le développement de moisissures et de mousses.

Le désordre est essentiellement lié à la présence de l'arbre à proximité. Cela provoque deux effets délétères :

- Présence d'une ombre permanente, provoquant une ambiance froide, propice à l'apparition d'humidité
- Les feuilles encombrant la gouttière et les descentes d'eau, ce qui nécessite un entretien et une attention constante.

Détérioration du revêtement. Les problèmes peuvent se répercuter à l'intérieur. Dans une certaine mesure, infiltration d'eau dans le bâtiment.

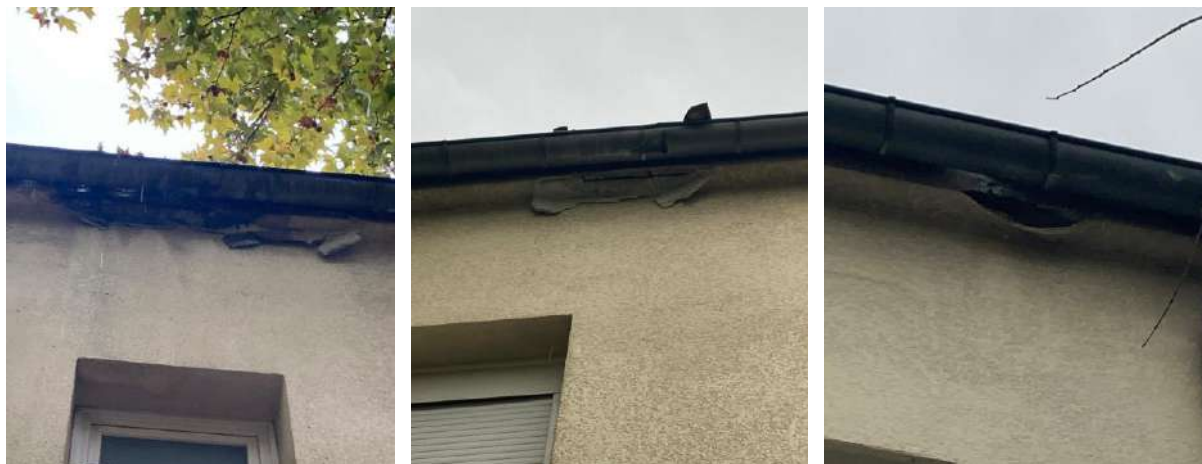
Chute de blocs (certains se sont déjà produits). Risque d'amplification de la corrosion des armatures.

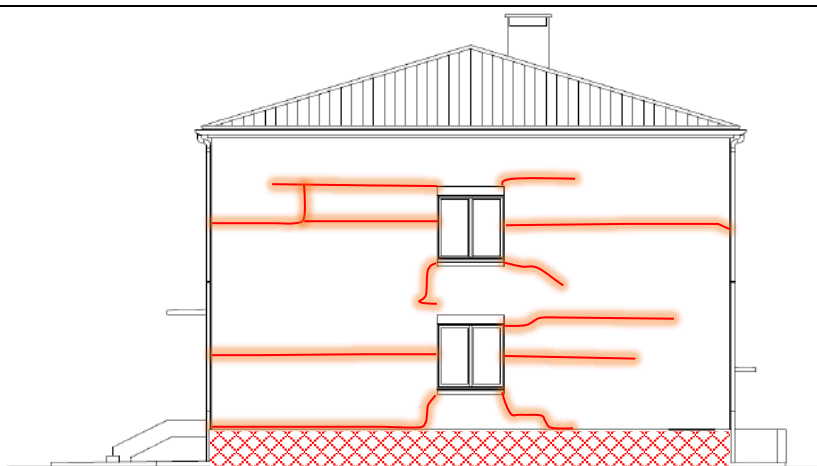
Façade sud-est

Multiplés fissurations à 45° depuis la fenêtre, et droite notamment à mi-hauteur des niveaux. Ouvertures estimées : de 0.3 à 0.6mm. Aucune corrélation n'a été faite avec l'intérieur. Aucune fissure n'est traversante.

Concernant les fissures horizontales : nous pensons qu'elles témoignent d'une reprise de bétonnage à mi-niveau. Cela pourrait aussi être lié à un effet de mise en sous-charge des façades, dû aux dispositions constructives des planchers. Leur état est considéré comme étant d'incidence structurelle modérée (peu de risque d'évolutivité forte).

- Aspect structurel : amplification du désordre dans le temps.
- Aspect esthétique et fonctionnel : Détérioration du revêtement, infiltrations d'eau par la façade.

- Aspect structurel : une surveillance des fissures est à mettre en place, afin de s'assurer de leur non-évolutivité. Une instrumentation d'une ou plusieurs fissures est à réaliser sur une année complète.
- Aspect esthétique et fonctionnel : reprise généralisée de la façade avec un revêtement d'imperméabilité type I4, au sens du DTU 42.1.

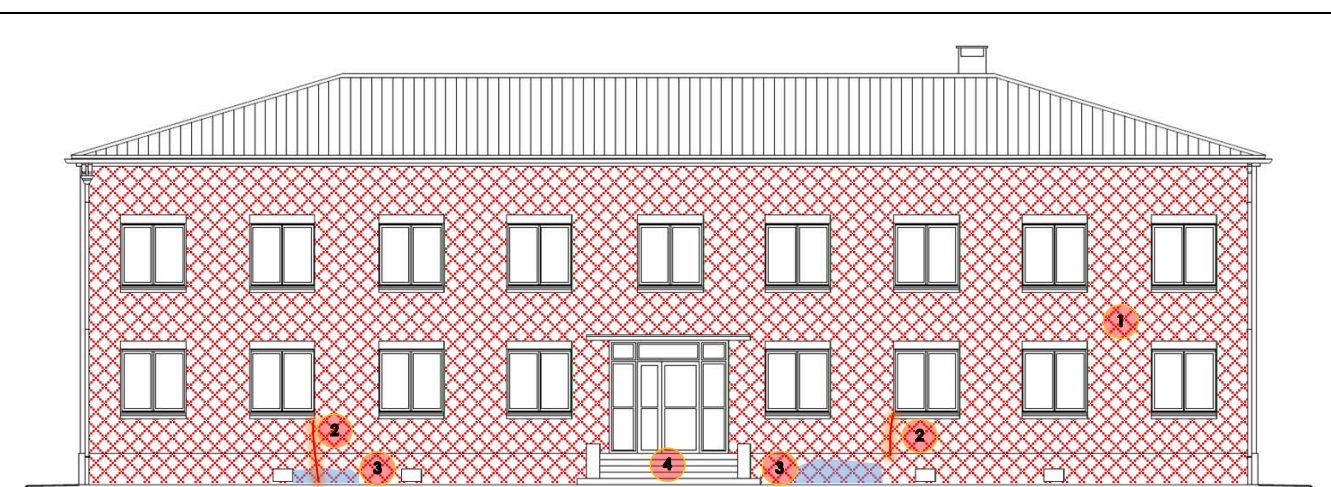
Façade sud-ouest

- 1. Faïençage :**  
Faïençage généralisé sur la façade.

**Risque :**  
Détérioration du revêtement, infiltrations d'eau par la façade.

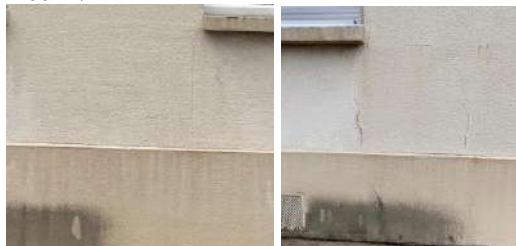
- 2. Fissuration :**  
Fissurations sous fenêtres, ouverture 0.4 mm.

**Risque :**  
Fissures de faibles longueur. Elles semblent stabilisées.

**Traitement :**  
Pontage des fissures. Reprise locale avec un revêtement d'imperméabilité type I4, au sens du DTU 42.1.

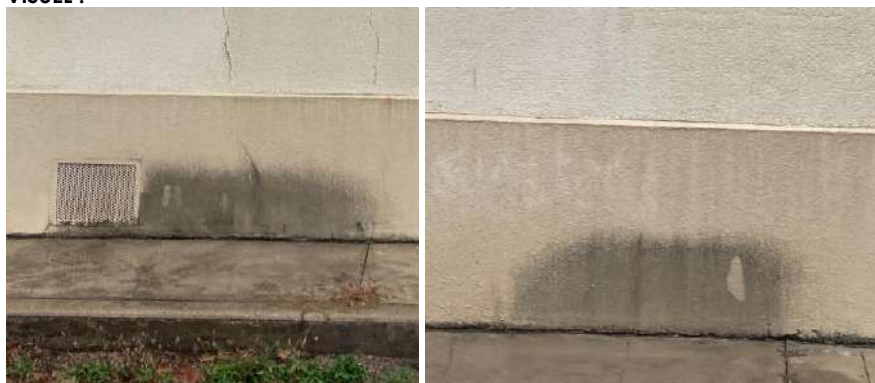
Zones de forte humidité en pied de façade, avec le développement de moisissures et de mousses.

Le désordre est essentiellement lié à la présence de l'arbre à proximité. Cela provoque deux effets délétères :

- Présence d'une ombre permanente, provoquant une ambiance froide, propice à l'apparition d'humidité
- Les feuilles encombrant la gouttière et les descentes d'eau, ce qui nécessite un entretien et une attention constante.

Détérioration du revêtement. Les problèmes peuvent se répercuter à l'intérieur. Dans une certaine mesure, infiltration d'eau dans le bâtiment.

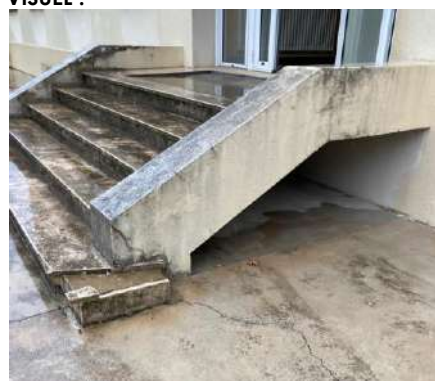
L'escalier est dégradé.

- Les pierres constituant les marches sont cassées / décollées ;
- De la mousse s'est développée (humidité) ;

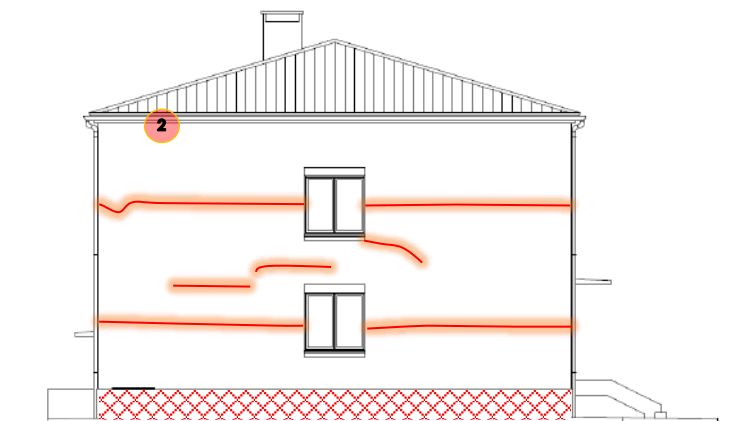
Façade nord-ouest

Multiples fissurations à 45° depuis la fenêtre, et droite notamment à mi-hauteur des niveaux. Ouvertures estimées : de 0.3 à 0.6mm. Aucune corrélation n'a été faite avec l'intérieur. Aucune fissure n'est traversante.

Concernant les fissures horizontales : nous pensons qu'elles témoignent d'une reprise de bétonnage à mi-niveau. Cela pourrait aussi être lié à un effet de mise en sous-charge des façades, dû aux dispositions constructives des planchers. Leur état est considéré comme étant d'incidence structurelle modérée (peu de risque d'évolutivité forte).

- Aspect structurel : amplification du désordre dans le temps.
- Aspect esthétique et fonctionnel : Détérioration du revêtement, infiltrations d'eau par la façade.

- Aspect structurel : une surveillance des fissures est à mettre en place, afin de s'assurer de leur non-évolutivité. Une instrumentation d'une ou plusieurs fissures est à réaliser sur une année complète.
- Aspect esthétique et fonctionnel : reprise généralisée de la façade avec un revêtement d'imperméabilité type I4, au sens du DTU 42.1.

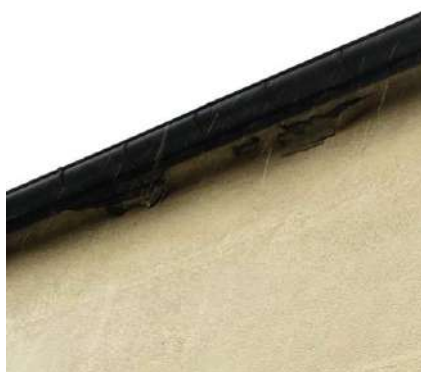
Chute de blocs (certains se sont déjà produits). Risque d'amplification de la corrosion des armatures.

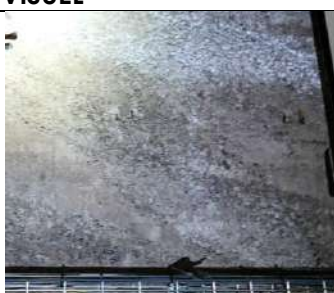
| REPERAGE | VISUEL | COMMENTAIRE |
|---|---|---|
| <b>Désordre n° 6</b><br><br><b>PLAN SOUS-SOL</b> | | <p><b>Description :</b><br/>De nombreux nids de cailloux, présents de manière généralisée. Voir Désordre n° 2.</p> <p><b>Risque :</b><br/>Idem Désordre n° 2.</p> <p><b>Traitement :</b><br/>Idem Désordre n° 2.</p> |

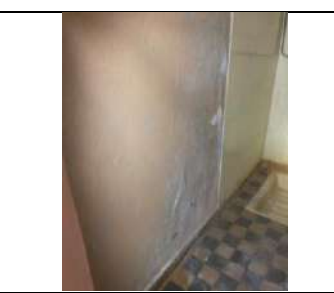
| REPERAGE | VISUEL | COMMENTAIRE |
|---|---|---|
| <b>Désordre n° 8</b><br><br><b>PLAN RDC</b> | | <p><b>Description :</b><br/>Traces d'humidités. La typologie est identique au Désordre n° 7.</p> <p><b>Risque :</b><br/>Idem Désordre n° 7.</p> <p><b>Traitement :</b><br/>Idem Désordre n° 7.</p> |

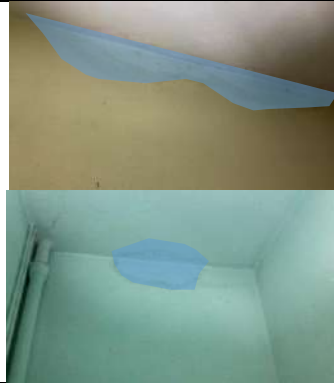
| REPERAGE | VISUEL | COMMENTAIRE |
|---|---|---|
| <b>Désordre n° 9</b><br><br><b>PLAN RDC</b><br><b>LEGENDE :</b><br> Zone de forte humidité<br> Coulure | | <p><b>Description :</b><br/>Traces d'humidités. La typologie est identique au Désordre n° 7.</p> <p><b>Risque :</b><br/>Idem Désordre n° 7.</p> <p><b>Traitement :</b><br/>Idem Désordre n° 7.</p> |

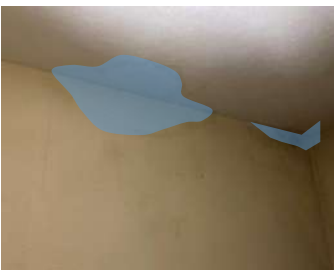
| REPERAGE | VISUEL | COMMENTAIRE |
|---|---|---|
| <b>Désordre n° 10</b><br><br><b>PLAN RDC</b><br><b>LEGENDE :</b><br> Zone de forte humidité | | <p><b>Description :</b><br/>Traces d'humidités. La typologie est identique au Désordre n° 7.</p> <p><b>Risque :</b><br/>Idem Désordre n° 7.</p> <p><b>Traitement :</b><br/>Idem Désordre n° 7.</p> |

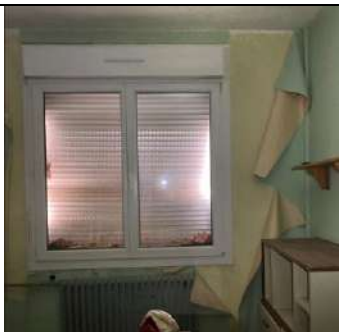
| REPERAGE | VISUEL | COMMENTAIRE |
|---|---|---|
| <b>Désordre n° 11</b><br><br><b>PLAN RDC</b><br><b>LEGENDE :</b><br> Zone de forte humidité<br> Cou lure | | <b>Description :</b><br>Décollement du papier peint, à cause de l'humidité. La typologie est identique au Désordre n° 7.<br><br><b>Risque :</b><br>Idem Désordre n° 7.<br><br><b>Traitement :</b><br>Idem Désordre n° 7. |

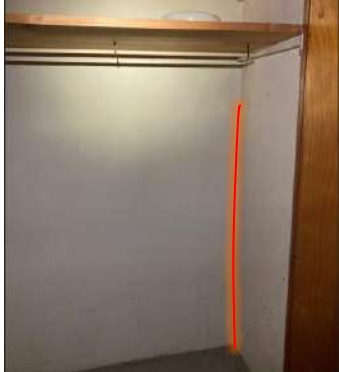
| REPERAGE | VISUEL | COMMENTAIRE |
|---|---|---|
| <b>Désordre n° 12</b><br><br><b>PLAN RDC</b> | | <b>Description :</b><br>Fissure Ouv. 0.3 mm verticale, à la jonction refend / cloisonnette.<br><br><b>Risque :</b><br>Le désordre n'est pas nécessairement structural, il peut être simplement lié à l'interface entre les deux éléments. Par ailleurs, la fissure ne semble pas inquiétante (faible ouverture, longueur modérée).<br><br><b>Traitement :</b><br>Malgré tout, une surveillance visuelle périodique est à mettre en œuvre, pour s'assurer de sa non-évolutivité. |

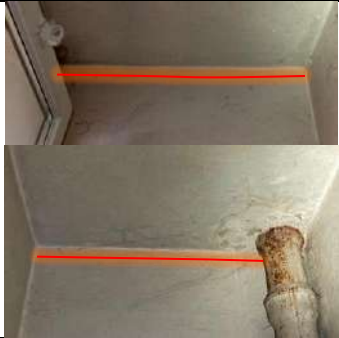
| REPERAGE | VISUEL | COMMENTAIRE |
|---|---|---|
| <b>Désordre n° 14</b><br><br><b>PLAN RDC</b> | | <b>Description :</b><br>Fissure entre le plancher haut RDC et le mur de refend. Ouverture constatée : 0.2 mm.<br><br><b>Risque :</b><br>La fissure reste modérée (faible longueur, petite ouverture). Cependant elle reste à l'interface entre deux ouvrages structuraux et est donc à surveiller.<br><br><b>Traitement :</b><br>Une surveillance visuelle périodique est à mettre en œuvre, pour s'assurer de sa non-évolutivité. |

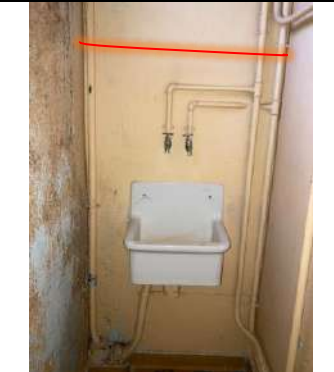
| REPERAGE | VISUEL | COMMENTAIRE |
|---|---|---|
| <b>Désordre n° 19</b><br><br><b>PLAN R+1</b> | | <b>Description :</b><br>Fissure Ouv. 0.3 mm horizontale, à mi-hauteur. La typologie est identique au Désordre n° 17.<br><br><b>Risque :</b><br>Idem Désordre n° 17.<br><br><b>Traitement :</b><br>Idem Désordre n° 17. |

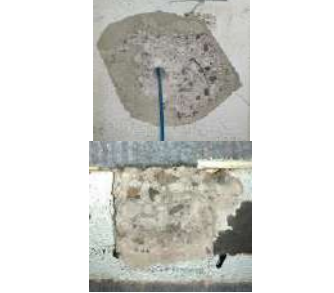
| REPERAGE | VISUEL | COMMENTAIRE |
|---|---|---|
| <b>Désordre n° 20</b><br><br><b>PLAN R+1</b> | | <b>Description :</b><br>Remarque générale : on retrouve, au niveau de plusieurs percements, un béton de qualité médiocre. Le béton « éclate » facilement, et on découvre alors des grains non brisés (ce qui signifie que le liant a des qualités mécaniques faibles). Par ailleurs, on retrouve par endroit des graviers roulés, qui ne sont pas recommandé pour le béton (on préfère le concassé de carrière). |

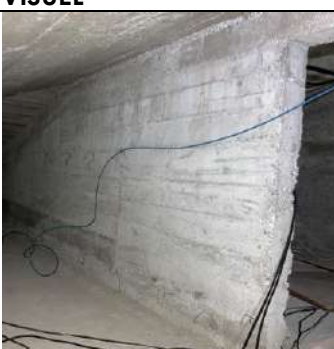
| REPERAGE | VISUEL | COMMENTAIRE |
|---|---|---|
| <b>Désordre n° 21</b><br><br><b>PLAN COMBLES</b> | | <p><b>Description :</b><br/>De nombreux nids de cailloux, présents de manière généralisée. Voir Désordre n° 2.</p> <p><b>Risque :</b><br/>Idem Désordre n° 2.</p> <p><b>Traitement :</b><br/>Idem Désordre n° 2.</p> |

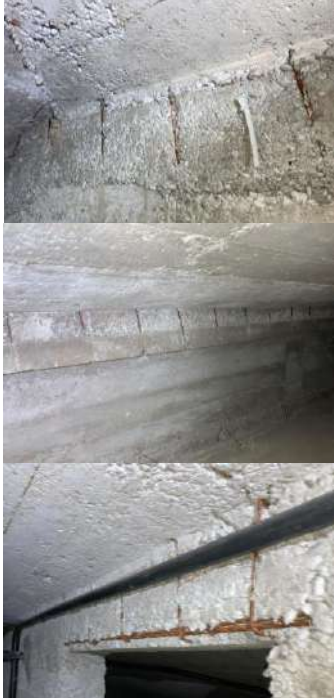
| REPERAGE | VISUEL | COMMENTAIRE |
|---|---|---|
| <b>Désordre n° 22</b><br><br><b>PLAN COMBLES</b> | | <p><b>Description :</b><br/>Les chainages et les linteaux comportent des aciers apparents. Le désordre concerne environ 35% des ouvrages.<br/>Le désordre vient de la mise en œuvre. Les aciers n'ont pas été calés convenablement. S'ajoute à cela des fuites de laitance et des nids de cailloux, liés là aussi à une mauvaise mise en œuvre, qui aggrave le phénomène.</p> <p><b>Risque :</b><br/>Corrosion des armatures, aucune certitude sur le comportement mécanique des ouvrages, car non-conformes.</p> <p><b>Traitement :</b><br/>La reprise est nécessaire. Il s'agit ici de réaliser un chemisage de l'ensemble des zones concernées :<br/> <ul style="list-style-type: none"> <li>- Scellement de tiges d'ancrage</li> <li>- Pose des aciers de renforts / couture</li> <li>- Réalisation des coffrages</li> <li>- Coulage d'un mortier fluide de réparation (type pagel)</li> </ul> </p> |

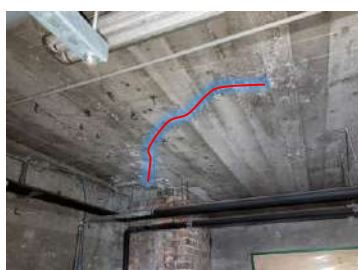
| REPERAGE | VISUEL | COMMENTAIRE |
|---|---|---|
| <b>Désordre n° 25</b><br><br><b>PLAN SOUS-SOL - PLH</b> | | <b>Description :</b><br>Fissure avec traces de calcites en sous face de plancher. Ouverture 0.4mm.<br><br><b>Risque :</b><br>La fissure a un caractère traversant. Elle n'a pas pu être constatée au RDC (le revêtement de sol est intact). A terme, celle-ci peut occasionner un affaiblissement de la capacité en charge du plancher.<br><br><b>Traitement :</b><br>Cette fissure a un caractère structurel et doit être surveillée. Une instrumentation est à mettre en place. |

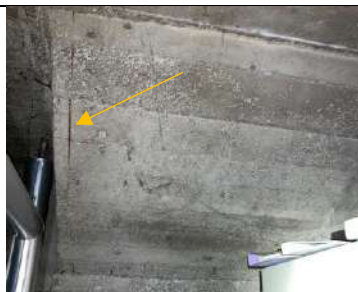
| REPERAGE | VISUEL | COMMENTAIRE |
|---|---|---|
| <b>Désordre n° 26</b><br><br><b>PLAN SOUS-SOL - PLH</b> | | <b>Description :</b><br>Acier apparent en sous face de l'embranchement menant au local 010.<br><br><b>Risque :</b><br>Corrosion de l'armature.<br><br><b>Traitement :</b><br>Reconstitution d'un enrobage.<br>- Cure du béton<br>- Tapage / passivation de l'armature<br>- Reprise au mortier de réparation. |

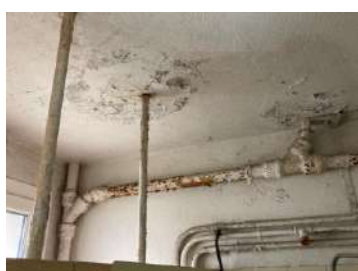
| REPERAGE | VISUEL | COMMENTAIRE |
|---|---|---|
| <b>Désordre n° 28</b><br><br><b>PLAN RDC</b> | | <b>Description :</b><br>Un gonflement apparaît au niveau de scellements au mortiers de certains réseaux.<br><br><b>Risque :</b><br>Ceci est dû à la corrosion des réseaux. Le risque, dans le temps, est de voir le mortier se décrocher.<br><br><b>Traitement :</b><br>Purge du mortier altéré, retrait / remplacement du réseau corrodé. Reprise au mortier de réparation. |

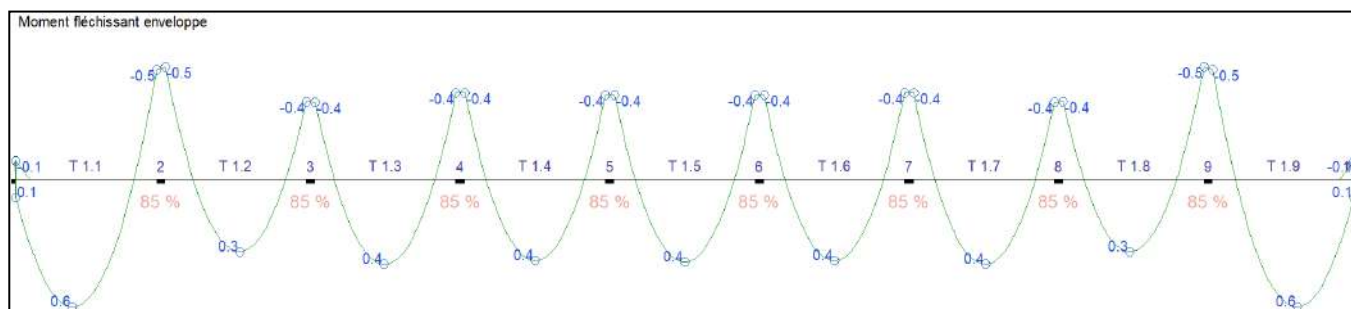
En travée intermédiaire, on remarque que le ferrailage en place est tout juste suffisant pour reprendre les charges permanentes.

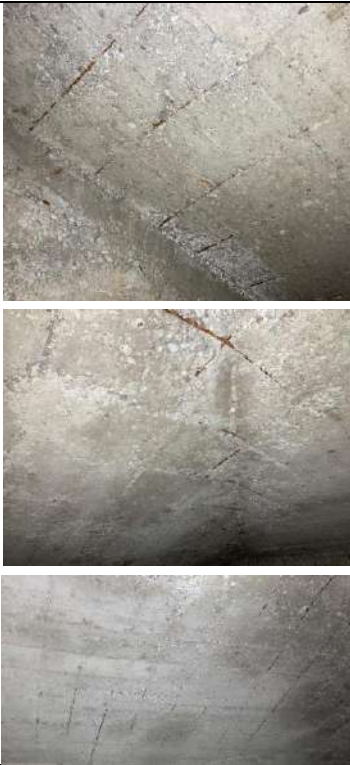
| REPERAGE | VISUEL | COMMENTAIRE |
|---|---|---|
| <p><b>Désordre n° 29</b></p> <p><b>PLAN CHARPENTE</b></p> | | <p><b>Description :</b><br/>Aciers apparents en sous face de dalle.<br/>Le désordre vient de la mise en œuvre. Les aciers n'ont pas été calés convenablement. S'ajoute à cela des fuites de laitance et des nids de cailloux, liés là aussi à une mauvaise mise en œuvre, qui aggrave le phénomène.</p> <p><b>Risque :</b><br/>Corrosion des armatures, aucune certitude sur le comportement mécanique des ouvrages, car non-conformes.</p> <p><b>Traitement :</b><br/>La reprise est nécessaire. L'enrobage ne peut être restitué au mortier (modification du poids propre). La solution réside donc en l'application d'une résine époxydique sur les surfaces concernées, afin d'assurer la protection anticorrosion des aciers.</p> |

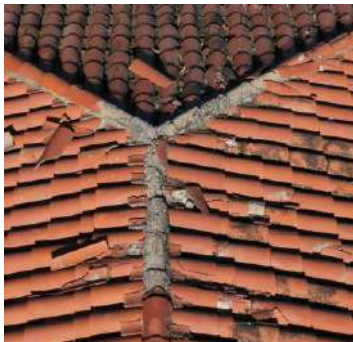
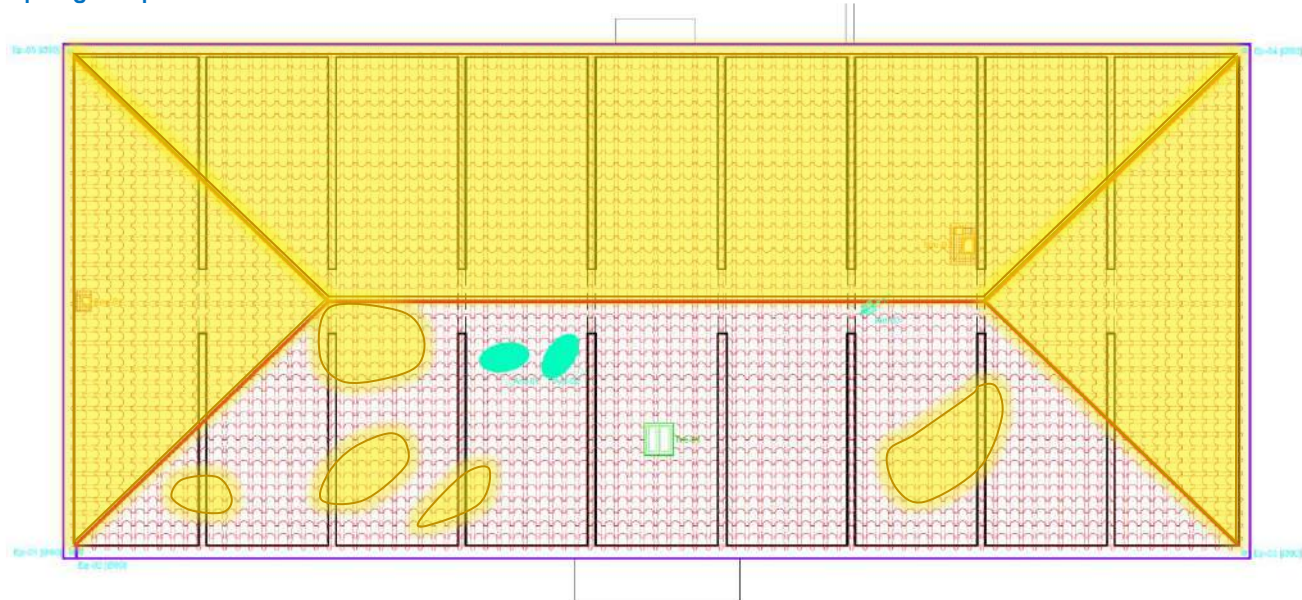
| REPERAGE | VISUEL | COMMENTAIRE |
|---|---|---|
| <p><b>Désordre n° 31</b></p> <p><b>PLAN TOITURE</b></p> | | <p><b>Description :</b><br/>Des tuiles sont abîmées / détériorées. Le phénomène concerne 80% de la surface et il est présent sur les différentes parties de la toiture.</p> <p><b>Risque :</b><br/>Infiltrations, fuites en toiture.</p> <p><b>Traitement :</b><br/>La rénovation complète de la toiture est à envisager. Lors de l'intervention, il convient aussi de contrôler les liteaux au niveau et en aval des tuiles détériorées (risque de putréfaction du bois).<br/>En termes de prévention, un entretien périodique est à assurer. <u>Celui n'a pas été effectué.</u></p> |

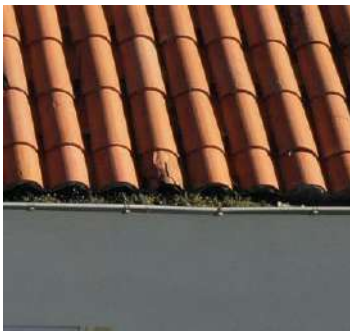
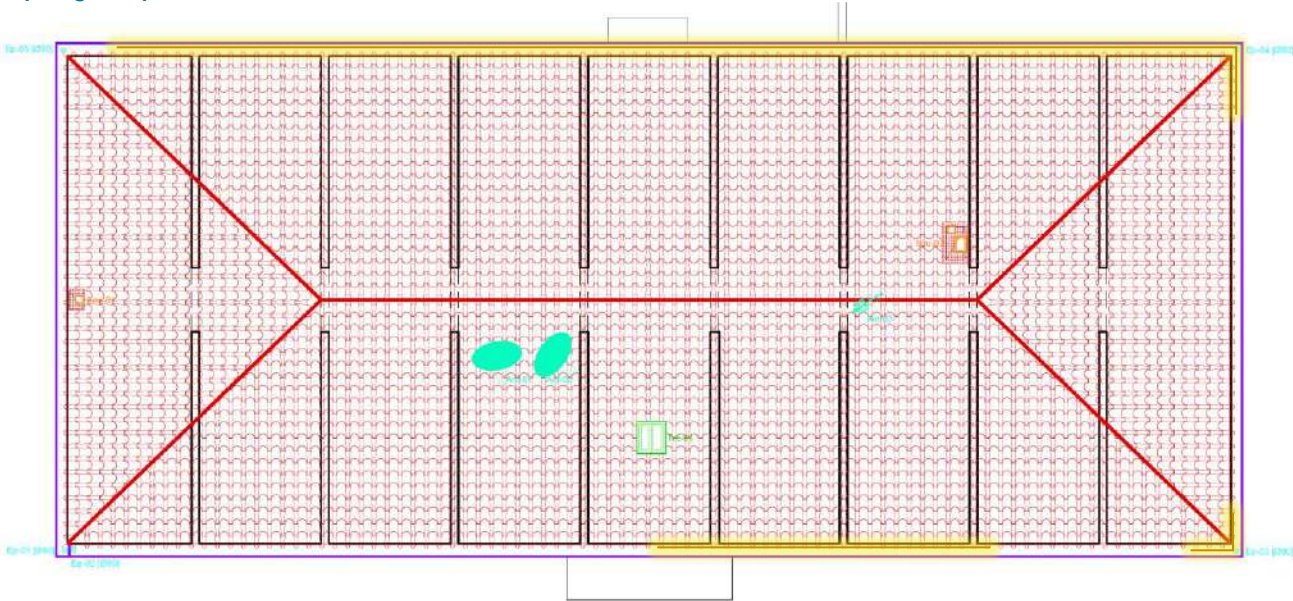
| REPERAGE | VISUEL | COMMENTAIRE |
|---|---|---|
| <b>Désordre n° 32</b><br><br><br><b>PLAN TOITURE</b> | | <b>Description :</b><br>Les gouttières sont chargées de gravais (débris de tuiles) et de terre (apportée par le vent et le ruissellement des eaux en toiture). De la mousse se développe. Le phénomène concerne 18% du linéaire de gouttières,<br><br><b>Risque :</b><br>Détérioration de la gouttière (perforation). Débordement de la gouttière. Chute de la gouttière sous l'effet de la surcharge induite.<br><br><b>Traitement :</b><br>Les gouttières doivent être nettoyées.<br>En termes de prévention, un entretien périodique est à assurer. <u>Celui n'a pas été effectué.</u> |

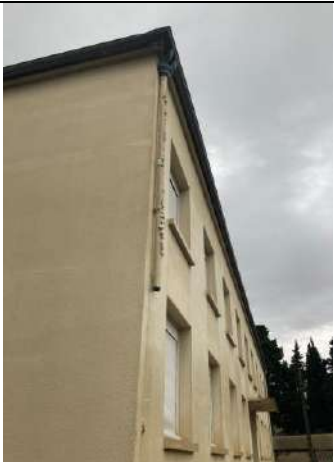
| REPERAGE | VISUEL | COMMENTAIRE |
|---|---|---|
| <b>Désordre n° 35</b><br><br><br><b>PLAN TOITURE</b> | | <p><b>Description :</b><br/>La descente d'eau pluviale est très altérée en partie haute et complètement arrachée en partie basse (absente).</p> <p><b>Risque :</b><br/>Déterioration, mauvaise évacuation des eaux des intempéries.</p> <p><b>Traitement :</b><br/>Remplacement la descente EP.</p> |

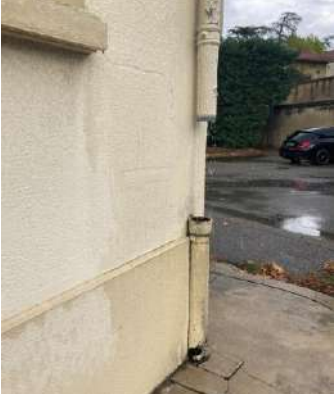
| REPERAGE | VISUEL | COMMENTAIRE |
|---|---|---|
| <b>Désordre n° 36</b><br><br><br><b>PLAN TOITURE</b> | | <p><b>Description :</b><br/>La descente d'eau pluviale et le dauphin sont très altérés en partie basse. Un tronçon est manquant.</p> <p><b>Risque :</b><br/>Déterioration, mauvaise évacuation des eaux des intempéries.</p> <p><b>Traitement :</b><br/>Il s'agit de remplacer la colonne entière. Le problème est issu d'un manque d'entretien.</p> |

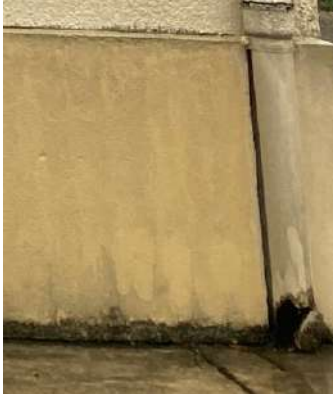
| REPERAGE | VISUEL | COMMENTAIRE |
|---|---|---|
| <b>Désordre n° 37</b><br><br><br><b>PLAN TOITURE</b> | | <p><b>Description :</b><br/>Le dauphin est perforé en pied.</p> <p><b>Risque :</b><br/>Déterioration, mauvaise évacuation des eaux des intempéries.</p> <p><b>Traitement :</b><br/>Il s'agit de remplacer la colonne entière. Le problème est issu d'un manque d'entretien.</p> |

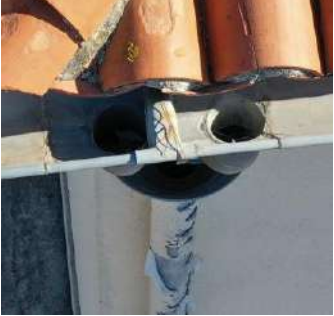
| REPERAGE | VISUEL | COMMENTAIRE |
|---|---|---|
| <b>Désordre n° 38</b><br><br><br><b>PLAN TOITURE</b> | | <p><b>Description :</b><br/>L'ensemble des EP sont dépourvues de crapaudines (prise de vue au niveau d'une besace double en angle de bâtiment).</p> <p><b>Risque :</b><br/>Bouchage des descentes, mise en charge.</p> <p><b>Traitement :</b><br/>Crapaudines à approvisionner et à poser.</p> |
