**Direction régionale et
interdépartementale de
l'environnement, de l'aménagement et
des transports
d'Île-de-France
Direction des routes d'Île-de-France
(DiRIF)**

Relevés sur la bretelle 8b : sens RN12-W vers A12 Paris

Localisation : du début de la bretelle jusqu'au premier PI (linéaire : 430 m environ)

Dates des relevés : 24 & 25 mars 2025

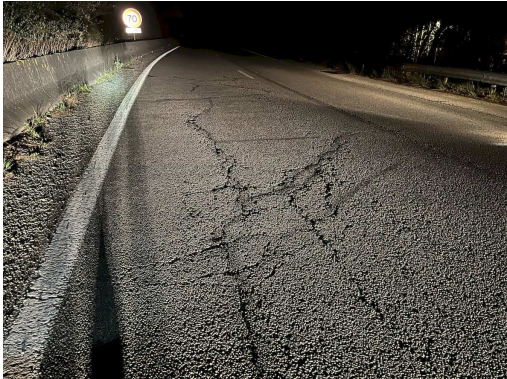
Photo 27a

**Photo 27a et 27b à partir de 420 m : exemples fissures en VG**

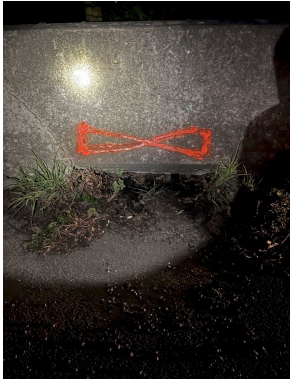
Photo 28

**Photo 28 à 425 m : décente d'eau en pied de GBA coté BAU (n°8)**
-

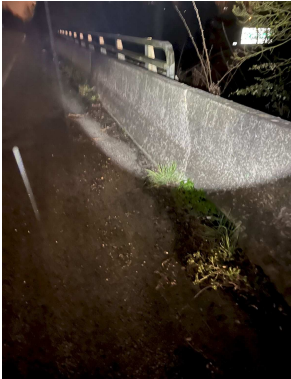
Photo 29

**Photo 29 à 429 m : début garde-corps OA coté BAU**
-
