Déviation de Vauciennes (60)

1.3- Cahier des Clauses Techniques Particulières (C.C.T.P)
1.3.3- Diagnostic Amiante / Plomb
14 route RN2

Dossier Technique Immobilier

Numéro de dossier : 251013094
Date du repérage : 07/10/2025

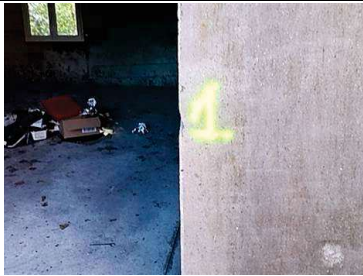
Localisation	Identifiant + Description	Photo
Rez de chaussée - Garage 2	<u>Identifiant:</u> M001 <u>échantillon:</u> IT022510-15631 <u>Description:</u> Revêtement extérieur <u>Composant de la construction:</u> -Mur extérieur <u>Partie à sonder:</u> -Enduit ciment <u>Localisation sur croquis:</u> M001 <u>Sondage:</u> Démontage <u>Quantité estimée:</u> 80 m2

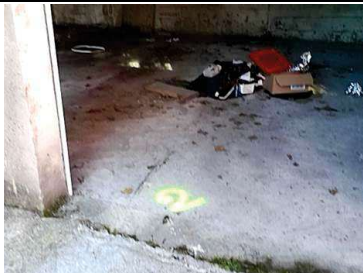
<u>Identifiant:</u> M002 <u>échantillon:</u> IT022510-15632 <u>Description:</u> Dallage béton <u>Composant de la construction:</u> -Sol <u>Partie à sonder:</u> -Béton <u>Localisation sur croquis:</u> M002 <u>Sondage:</u> Démontage <u>Quantité estimée:</u> 35 m2

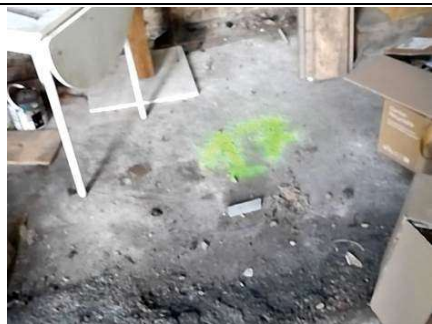
Photo n° PhA017
Localisation : Rez de chaussée - Garage 1
Ouvrage : -Revêtement de sol
Partie d'ouvrage : -Béton
Description : Dallage béton
Localisation sur croquis : M017

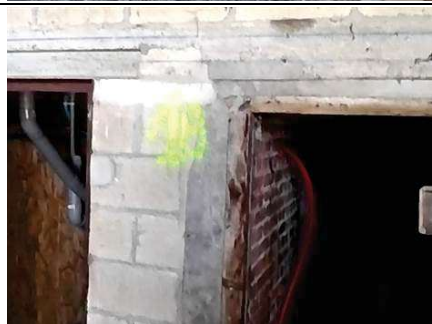
Photo n° PhA018
Localisation : Rez de chaussée - Garage 1
Ouvrage : -Mur bloc de béton
Partie d'ouvrage : -Joint ciment
Description : Mur avec joint ciment
Localisation sur croquis : M018

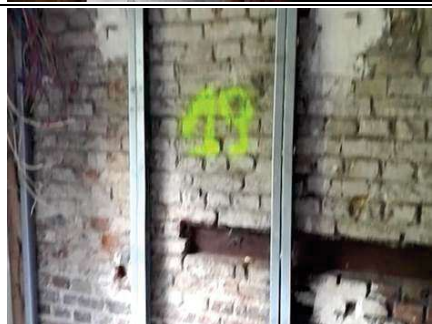
Photo n° PhA019
Localisation : Rez de jardin - Pièce 1
Ouvrage : -Mur intérieur brique
Partie d'ouvrage : -Joint ciment
Description : Mur joint brique
Localisation sur croquis : M019

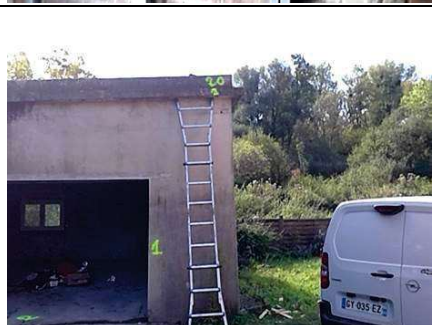
Photo n° PhA020
Localisation : Rez de chaussée - Garage 2
Ouvrage : Revêtements bitumineux d'étanchéité
Partie d'ouvrage : Revêtements
Description : Revêtements aluminium
Localisation sur croquis : M020
