## RN 2

### Déviation de Vauciennes (60)

1.3- Cahier des Clauses Techniques Particulières (C.C.T.P)  
1.3.3- Diagnostic Amiante / Plomb  
3 route RN2

# Dossier Technique Immobilier

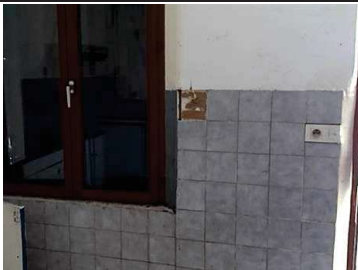
Localisation	Identifiant + Description	Photo
Rez de chaussée - Cuisine	<u>Identifiant:</u> M001 <u>échantillon:</u> IT022504-15462 <u>Description:</u> Colles des carrelages <u>Composant de la construction:</u> Revêtements de murs <u>Partie à sonder:</u> Colles des carrelages faïences <u>Liste selon annexe.13-9 du CSP:</u> C <u>Localisation sur croquis:</u> M001 <u>Sondage:</u> Démontage <u>Quantité estimée:</u> 16 m2

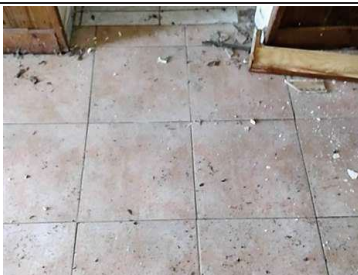
<u>Identifiant:</u> M002 <u>échantillon:</u> IT022504-15463 <u>Description:</u> Chape maigre et colle faïence <u>Composant de la construction:</u> Revêtements de sol (l'analyse doit concerner chacune des couches du revêtement) <u>Partie à sonder:</u> Chape maigre et colle <u>Liste selon annexe.13-9 du CSP:</u> C <u>Localisation sur croquis:</u> M002 <u>Sondage:</u> Démontage <u>Quantité estimée:</u> 16 m2

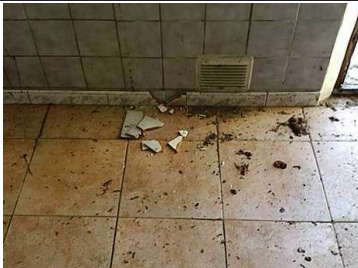
<u>Identifiant:</u> M003 <u>échantillon:</u> IT022504-15464 <u>Description:</u> Colles des carrelages <u>Composant de la construction:</u> Revêtements de murs <u>Partie à sonder:</u> Colles des carrelages plinthes <u>Liste selon annexe.13-9 du CSP:</u> C <u>Localisation sur croquis:</u> M003 <u>Sondage:</u> Démontage <u>Quantité estimée:</u> 3 ml

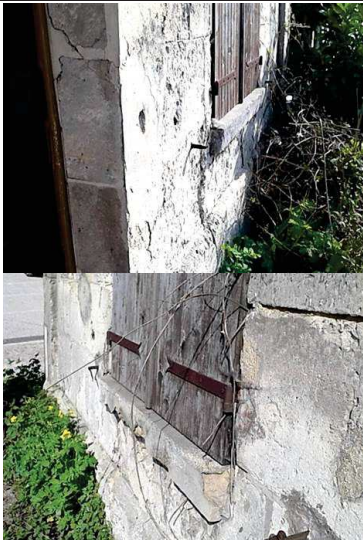
Localisation	Identifiant + Description	Photo
Parties extérieures	<p>Identifiant: M010 échantillon: IT022504-15471 Description: Mur extérieur jointolement ciment Composant de la construction: Murs extérieurs Partie à sonder: Joint ciment Localisation sur croquis: M010 Sondage: Démontage Quantité estimée: 100 m2</p>

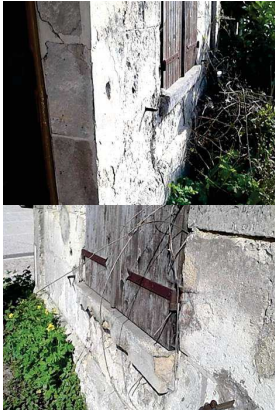
M010 Murs ext	<p><u>Localisation</u> : Parties extérieures <u>Echantillons</u> : IT022504-15471 <u>Description</u> : Mur extérieur jointoiement ciment</p>	<p>Absence d'amiante (Après analyse en laboratoire)</p>

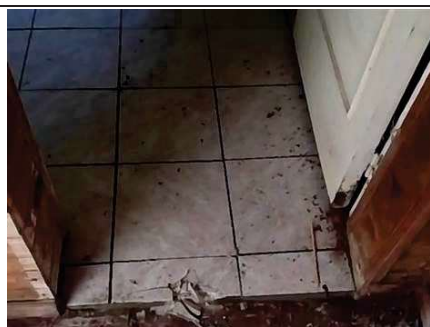
<p>Photo n° PhA005  Localisation : Rez de chaussée - Chambre 1  Ouvrage : -Sol carrelage  Partie d'ouvrage : -Colle  Description : sol carrelage collé  Localisation sur croquis : M005</p>

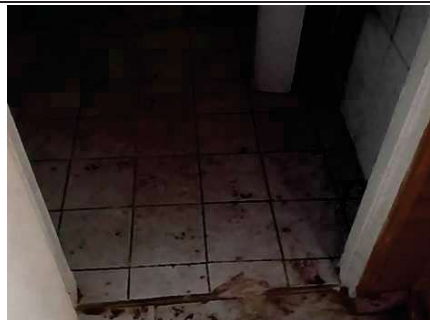
Photo n° PhA006  
Localisation : Rez de chaussée - Chambre 2  
Ouvrage : -Sol carrelage  
Partie d'ouvrage : -Colle  
Description : sol carrelage collé  
Localisation sur croquis : M006

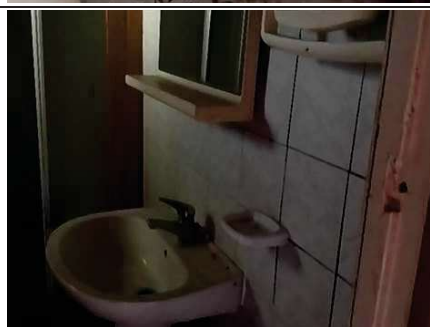
Photo n° PhA007  
Localisation : Rez de chaussée - Salle d'eau  
Ouvrage : -Sol carrelage  
Partie d'ouvrage : -Colle  
Description : Sol carrelage collé  
Localisation sur croquis : M007

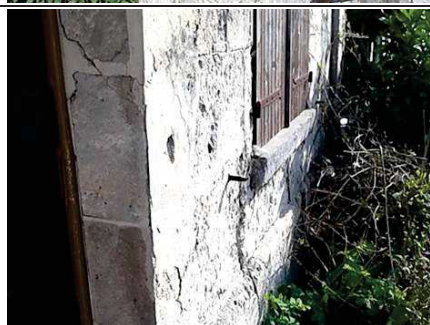
Photo n° PhA010  
Localisation : Parties extérieures  
Ouvrage : Murs extérieurs  
Partie d'ouvrage : Joint ciment  
Description : Mur extérieur jointoiement ciment  
Localisation sur croquis : M010
