REAMENAGEMENT DES ESPACES PEDAGOGIQUES DE L'ECOLE POLYTECHNIQUE

8 RUE LEONARD DE VINCI – 45100 ORLEANS

NOTE DE CALCUL

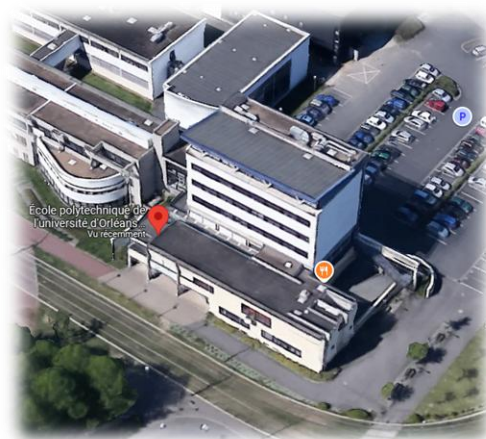
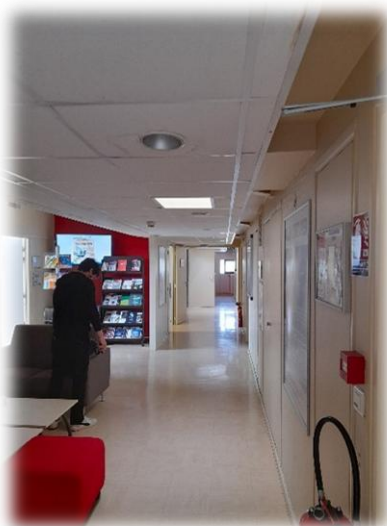
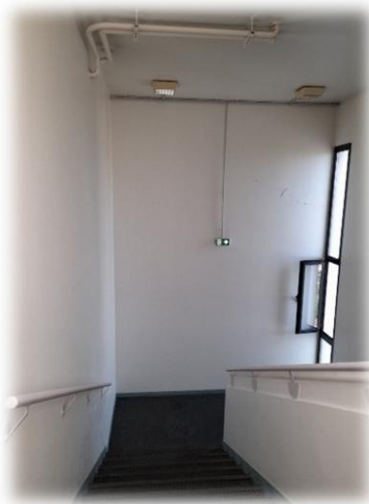
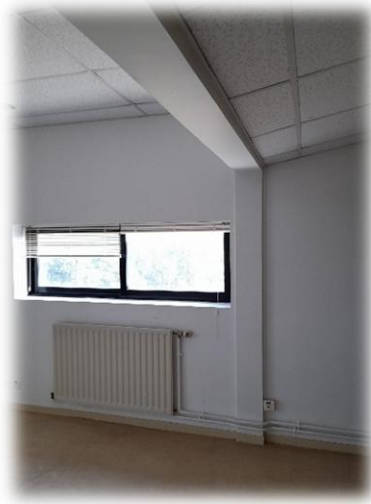
Figure 1 : Photos Site Vinci (Tour Pascal)

Aucun désordre structurel majeur n'a été observé lors de la visite. Toutefois, la présence de jauges de fissuration a été relevée sur certains éléments en béton armé de la cage d'escalier.

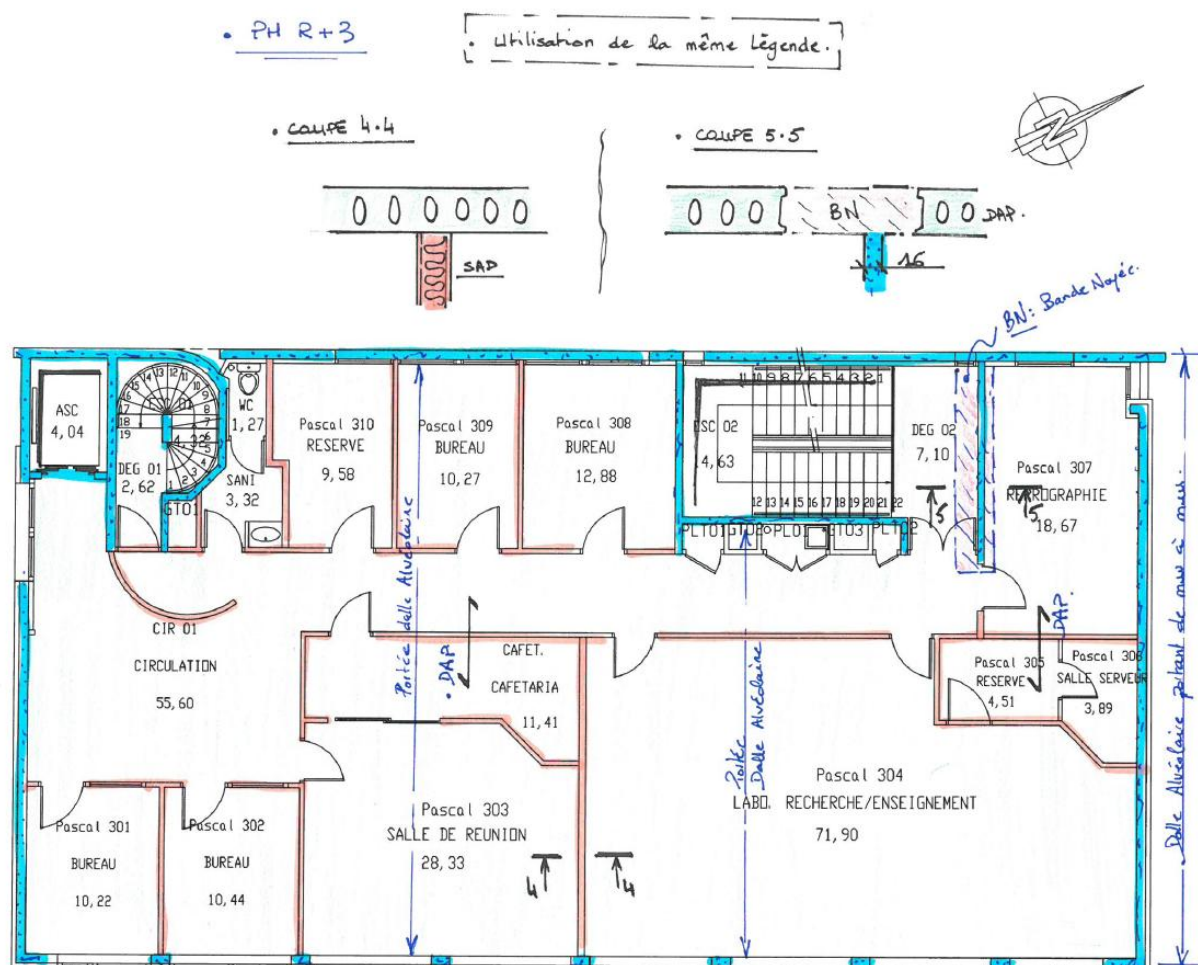
Figure 4 : Relevés structure R+3

Absence de désordres constatés sur les différents planchers. Néanmoins, des fissures déjà étudiées sont présentes au niveau de la cage d'escalier, affectant les voiles et les planchers.

Les planchers en dalles pleines ou en D.A.P n'ont pas pu être mesurés directement. Néanmoins, les abaques des dalles alvéolaires permettent d'estimer l'épaisseur des D.A.P mises en œuvre au niveau du R+3.

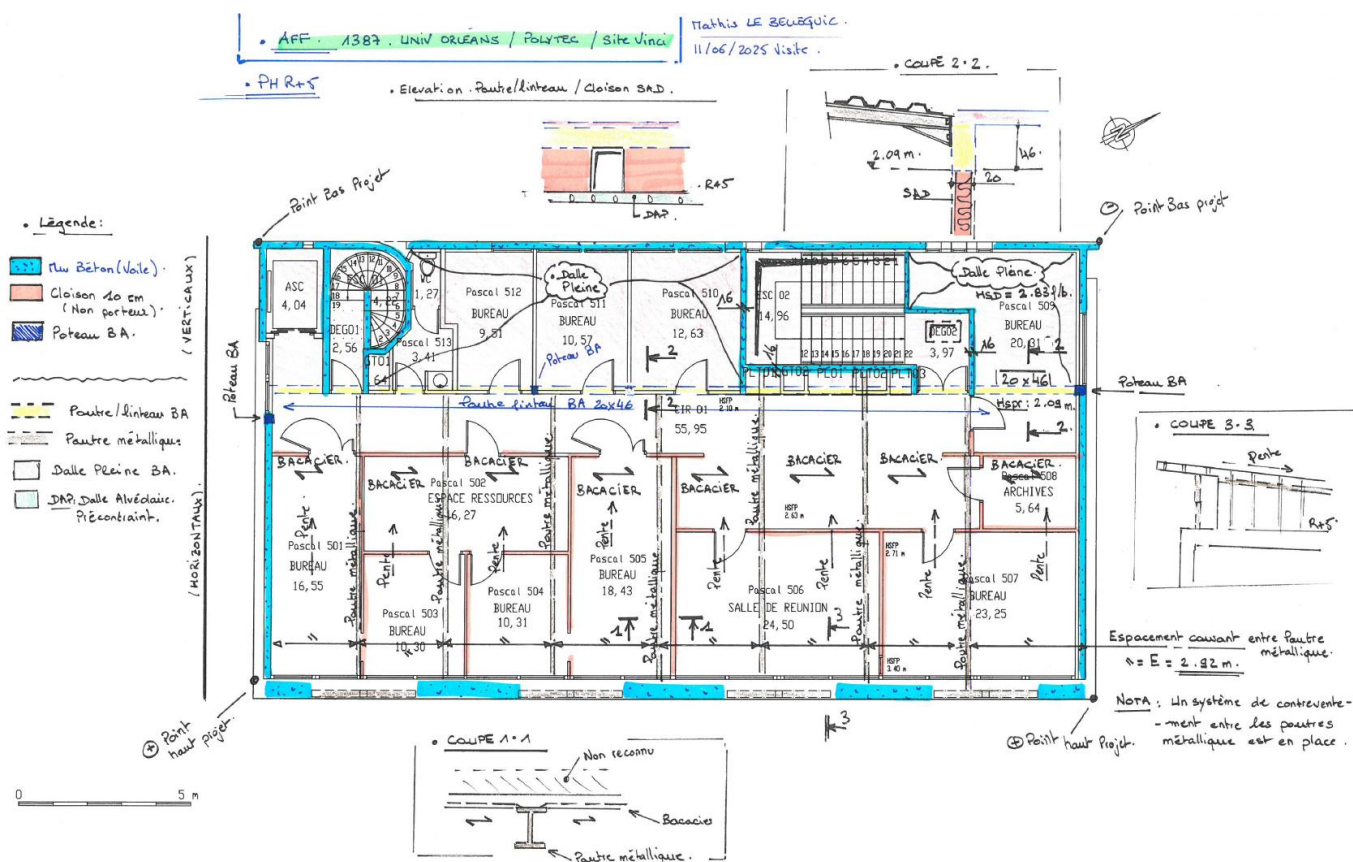
Figure 5 : Relevés structure R+5

Aucun désordre n’a été constaté sur les différents éléments structurels. Toutefois, des fissures, déjà analysées, sont présentes au niveau de la cage d’escalier et affectent les voiles ainsi que les planchers.

Les planchers en dalles pleines et en bac acier n’ont pas pu être mesurés directement, tout comme l’ossature métallique, en raison de la présence de complexes de faux plafonds.

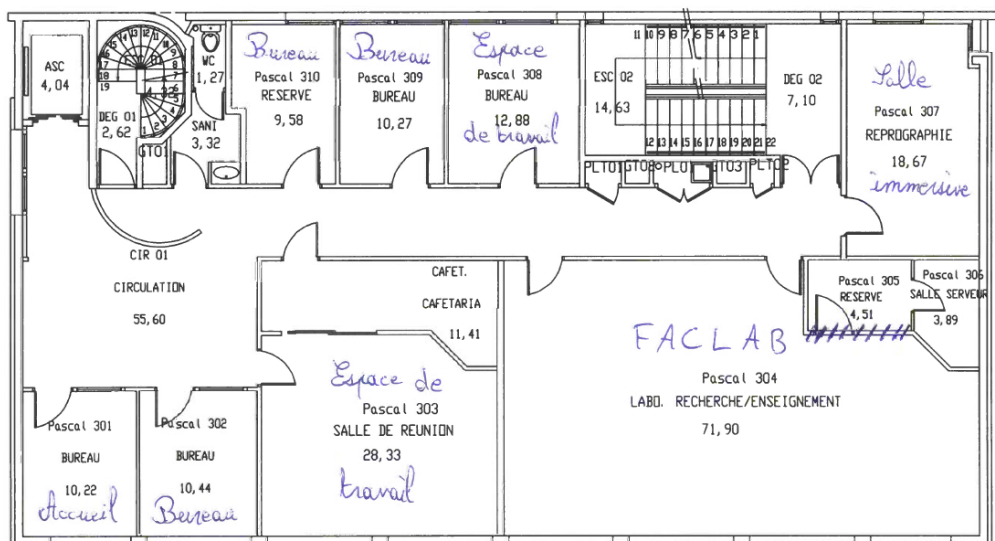
Figure 7 : Aménagement prévus R+3

Au regard des futurs aménagements prévus par l'Université au niveau R+3, ceux-ci ne portent pas atteinte à la structure porteuse existante. En effet, les éléments verticaux concernés, tels que décrits dans le plan joint, correspondent uniquement à des cloisons de distribution non porteuses.

Par ailleurs, les modifications d'utilisation envisagées n'affectent pas la capacité des planchers, puisque les charges d'exploitation à prendre en compte conformément à l'Eurocode 1 restent inchangées. Les dalles alvéolaires précontraintes (D.A.P) sont donc correctement dimensionnées pour supporter ces évolutions d'usage.

Ainsi, le scénario d'aménagement envisagé est réalisable dans le respect des contraintes structurelles actuelles.

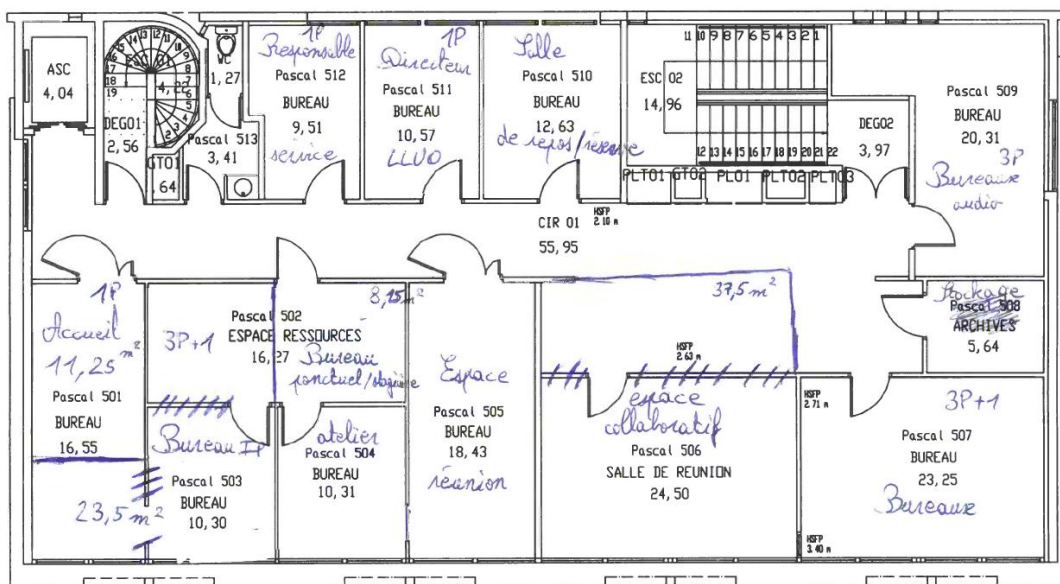
Figure 8 : Aménagement prévus R+5 – v1

Pour la version 1 des futurs aménagements prévus par l'Université au niveau R+5, la situation est comparable à celle du R+3. Ces modifications ne compromettent pas la structure porteuse existante, les éléments verticaux concernés étant également des cloisons de distribution non porteuses, comme indiqué sur le plan joint.

Par ailleurs, les charges d'exploitation restent conformes aux exigences de l'Eurocode 1, assurant que les dalles alvéolaires précontraintes (D.A.P) sont adaptées aux nouvelles utilisations prévues.

Ainsi, le scénario d'aménagement de cette version 1 au R+5 est réalisable tout en respectant les contraintes structurelles actuelles.

Attention : au R+5, la hauteur actuelle des faux plafonds doit impérativement être respectée en raison de la présence de l'ossature métallique existante.

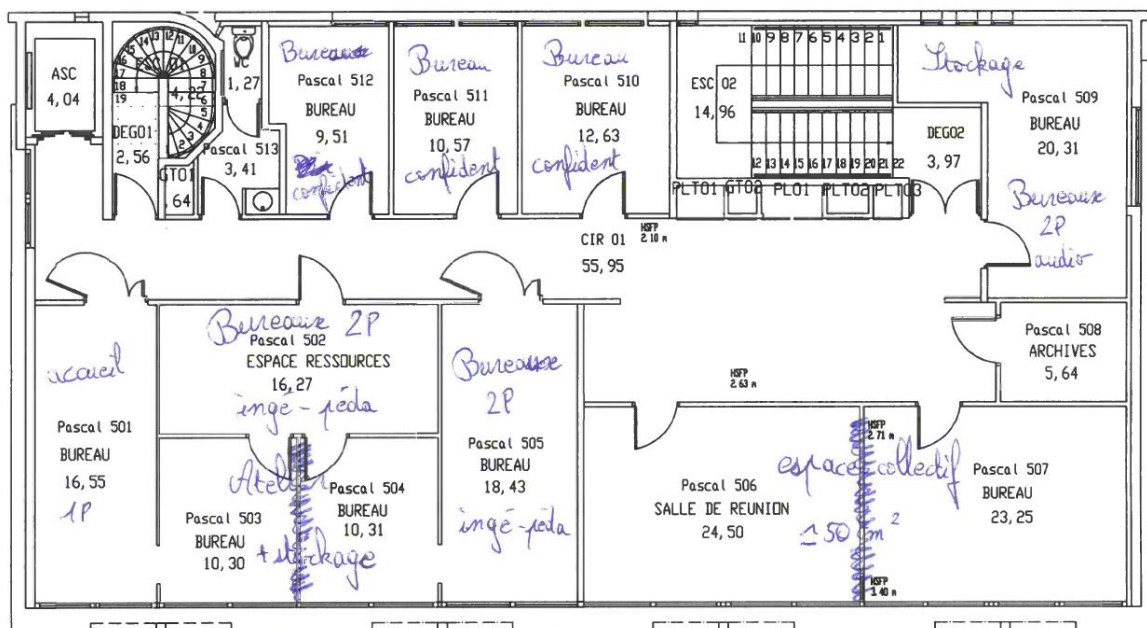
Figure 9 : Aménagement prévus R+5 – v2

Pour la version 2 des aménagements au R+5, les conditions restent similaires : la structure porteuse n'est pas affectée, et les charges d'exploitation conformes garantissent la compatibilité des dalles alvéolaires précontraintes avec ce scénario.

Attention : au R+5, la hauteur actuelle des faux plafonds doit impérativement être respectée en raison de la présence de l'ossature métallique existante.
