DOSSIER DE DIAGNOSTIC TECHNIQUE

Référence : 002EX164901
A communiquer pour toute correspondance
Réalisé le : 09/02/2026
Référence mandataire : 11B Rue René Char

11B Rue René Char
11B RUE RENÉ CHAR
21000 DIJON

AMIANTE : Dossier amiante avant réalisation de travaux dans un immeuble bâti

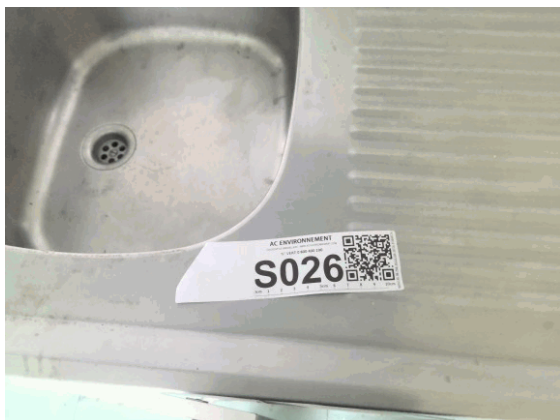
S26 - 1 (S26) - 11B Rue Rene Char RDC - Vol 3
(Cafétéria)

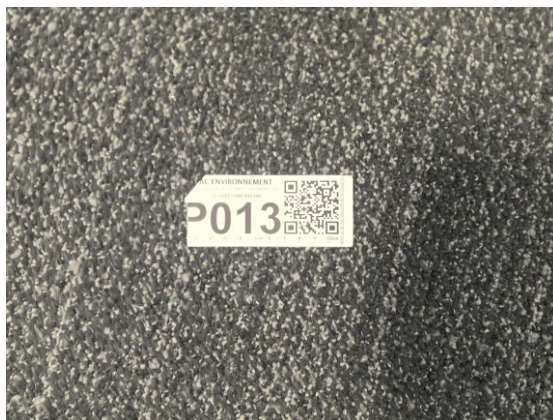
002EX164901 n°13 - 1 (P13) - 11B Rue Rene Char 1
Étage - Vol 13 (Bureau 6)

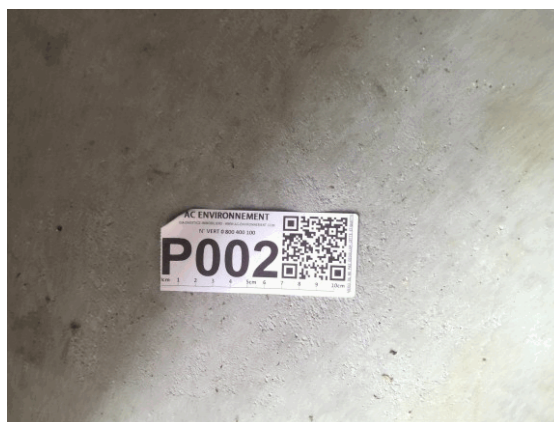
002EX164901 n°2 - 1 (P2) - 11B Rue Rene Char RDC -
Vol 1 (Entrée)

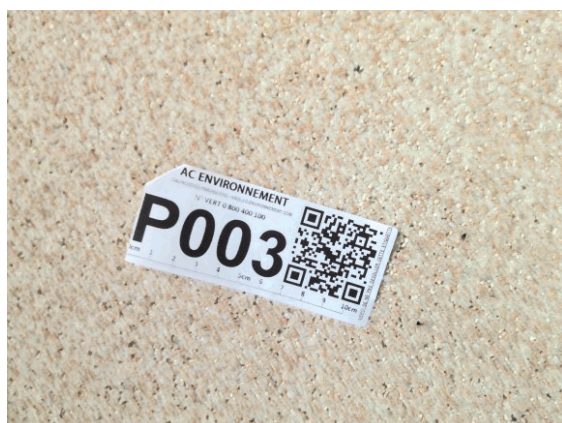
002EX164901 n°3 - 1 (P3) - 11B Rue Rene Char RDC -
Vol 1 (Entrée)

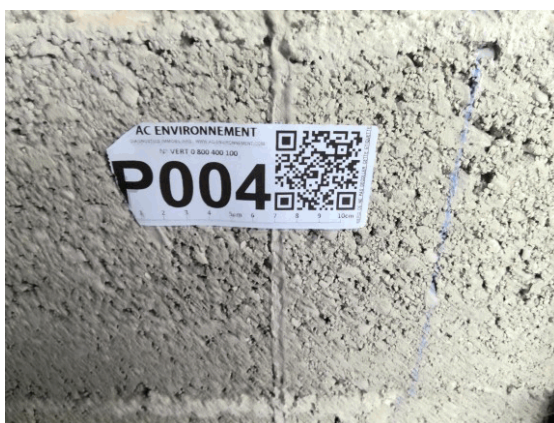
002EX164901 n°4 - 1 (P4) - 11B Rue Rene Char RDC -
Vol 1 (Entrée)
