# Rapport de mission de repérage des matériaux et produits contenant de l'amiante avant réalisation de travaux

**Nom du site :** USID SOLENZARA - Antenne CALVI

BÂTIMENT 0079  
197 CASERNEMENT RAFFALLI  
ZONE TECHNIQUE  
20260 CALVI

**Référence du rapport :** 7214434/S12.21.2.R

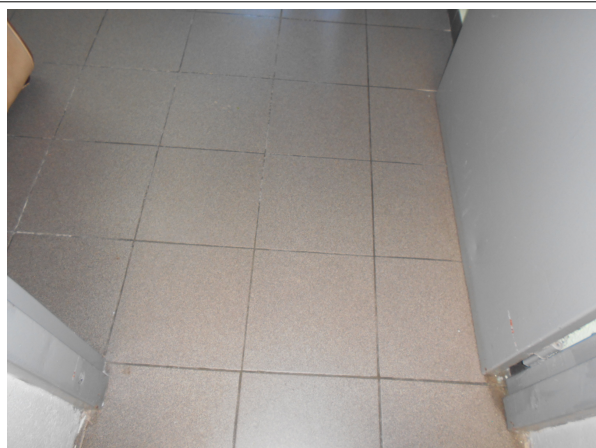
| Localisation | Ouvrage | Matériau ou produit | Description | N° Prél. | Critère de décision | Sondage / Observation | Présence d'amiante |
|---|---|---|---|---|---|---|---|
| NIVEAU 0 / BUREAU 002 | Revêtement de sol | Colle de carrelage | ciment, gris(e) | P1 | Résultat d'analyse | / | NON |

Prélèvement - P1 : NIVEAU 0 / BUREAU 002 - Colle de carrelage- (Absence d'amiante)

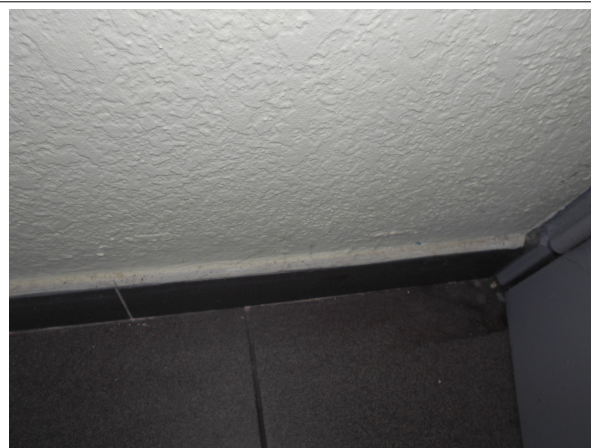
| Localisation | Ouvrage | Matériau ou produit | Description | N° Prél. | Critère de décision | Sondage / Observation | Présence d'amiante |
|---|---|---|---|---|---|---|---|
| NIVEAU 0 / BUREAU 002 | Revêtement du mur | Colle de plinthe | ciment, gris(e) | P2 | Résultat d'analyse | / | NON |

Prélèvement - P2 : NIVEAU 0 / BUREAU 002 - Colle de plinthe- (Absence d'amiante)

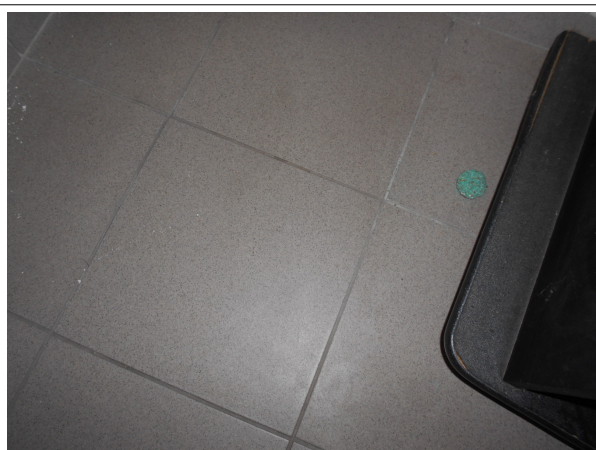
| Localisation | Ouvrage | Matériau ou produit | Description | N° Prél. | Critère de décision | Sondage / Observation | Présence d'amiante |
|---|---|---|---|---|---|---|---|
| NIVEAU 0 / SALLE DETENTE 003 | Revêtement de sol | Colle de carrelage | ciment, gris(e) | P3 | Résultat d'analyse | / | NON |

Prélèvement - P3 : NIVEAU 0 / SALLE DETENTE 003 - Colle de carrelage- (Absence d'amiante)

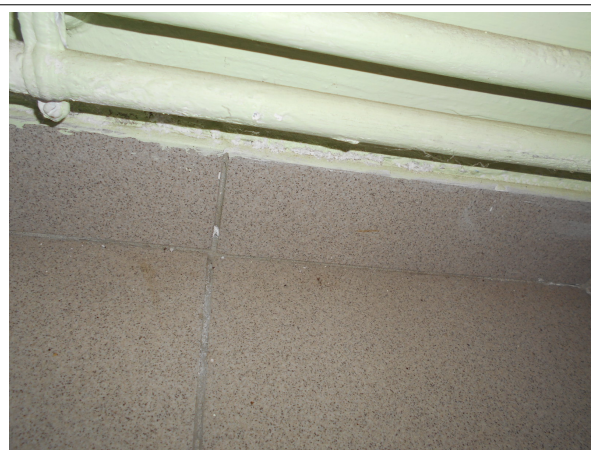
| Localisation | Ouvrage | Matériau ou produit | Description | N° Prél. | Critère de décision | Sondage / Observation | Présence d'amiante |
|---|---|---|---|---|---|---|---|
| NIVEAU 0 / SALLE DETENTE 003 | Revêtement du mur | Colle de plinthe | ciment, gris(e) | P4 | Résultat d'analyse | / | NON |

Prélèvement - P4 : NIVEAU 0 / SALLE DETENTE 003 - Colle de plinthe- (Absence d'amiante)

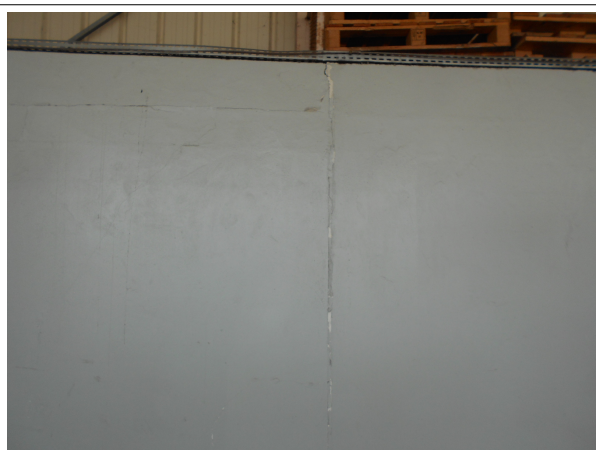
| Localisation | Ouvrage | Matériau ou produit | Description | N° Prél. | Critère de décision | Sondage / Observation | Présence d'amiante |
|---|---|---|---|---|---|---|---|
| NIVEAU 0 / ZONE GARAGE 006 | Mur | Enduit | lissé, gris(e), AVEC PEINTURE | P5 | Résultat d'analyse | / | NON |

Prélèvement - P5 : NIVEAU 0 / ZONE GARAGE 006 - Enduit- (Absence d'amiante)

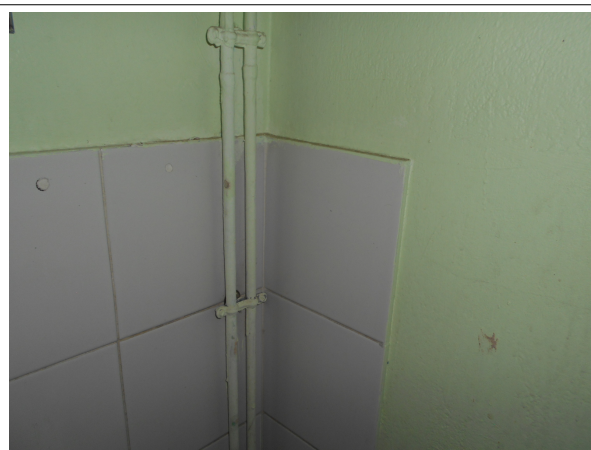
| Localisation | Ouvrage | Matériau ou produit | Description | N° Prél. | Critère de décision | Sondage / Observation | Présence d'amiante |
|---|---|---|---|---|---|---|---|
| NIVEAU 0 / SANITAIRES 004 | Revêtement du mur | Colle de faïence | ciment, blanc(he) | P6 | Résultat d'analyse | / | NON |

Prélèvement - P6 : NIVEAU 0 / SANITAIRES 004 - Colle de faïence- (Absence d'amiante)

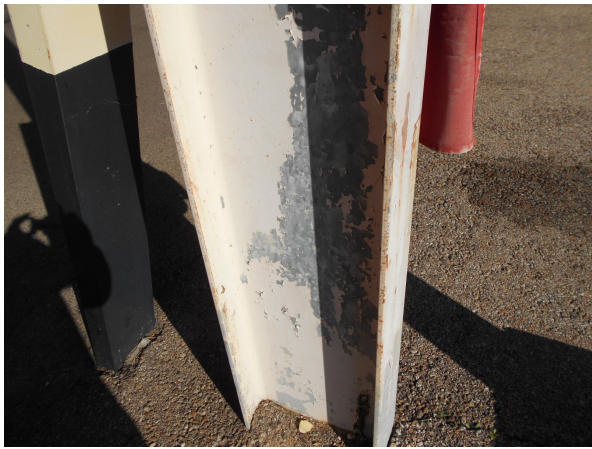
| Localisation | Ouvrage | Matériau ou produit | Description | N° Prél. | Critère de décision | Sondage / Observation | Présence d'amiante |
|---|---|---|---|---|---|---|---|
| NIVEAU 0 / ZONE GARAGE 006 | Poteau | Peinture | beige, STRUCTURE METALLIQUE | P7 | Résultat d'analyse | / | NON |

Prélèvement - P7 : NIVEAU 0 / ZONE GARAGE 006 - Peinture-  
(Absence d'amiante)

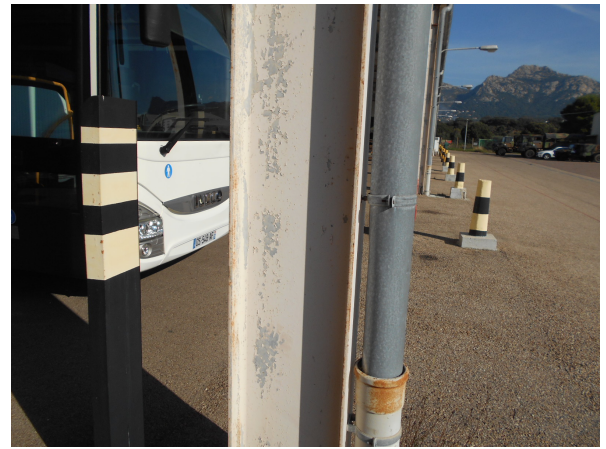
| Localisation | Ouvrage | Matériau ou produit | Description | N° Prél. | Critère de décision | Sondage / Observation | Présence d'amiante |
|---|---|---|---|---|---|---|---|
| NIVEAU 0 / ZONE GARAGE 006 | Poteau | Peinture | beige, STRUCTURE METALLIQUE | P8 | Résultat d'analyse | / | NON |

Prélèvement - P8 : NIVEAU 0 / ZONE GARAGE 006 - Peinture-  
(Absence d'amiante)

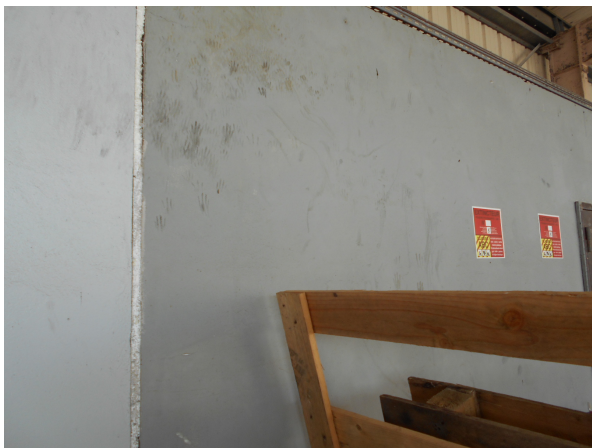
| Localisation | Ouvrage | Matériau ou produit | Description | N° Prél. | Critère de décision | Sondage / Observation | Présence d'amiante |
|---|---|---|---|---|---|---|---|
| NIVEAU 0 / ZONE GARAGE 006 | Mur | Enduit | peint, lissage, gris(e), AVEC PEINTURE | P9 | Résultat d'analyse | / | NON |

Prélèvement - P9 : NIVEAU 0 / ZONE GARAGE 006 - Enduit-  
(Absence d'amiante)

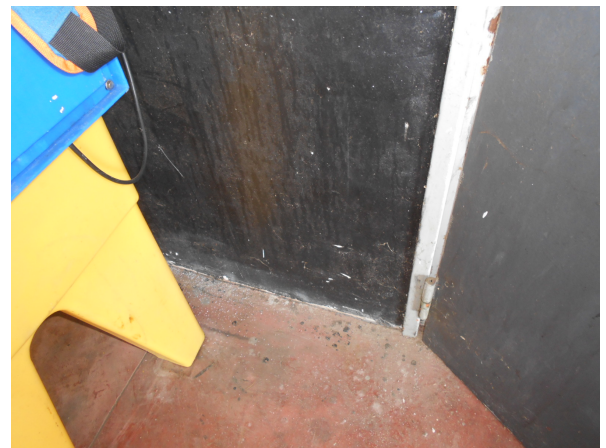
| Localisation | Ouvrage | Matériau ou produit | Description | N° Prél. | Critère de décision | Sondage / Observation | Présence d'amiante |
|---|---|---|---|---|---|---|---|
| NIVEAU 0 / ATELIER STATION SERVICE 020 | Mur | Enduit | peint, lissé, gris(e), AVEC PEINTURE | P10 | Résultat d'analyse | / | NON |

Prélèvement - P10 : NIVEAU 0 / ATELIER STATION SERVICE  
020 - Enduit- (Absence d'amiante)

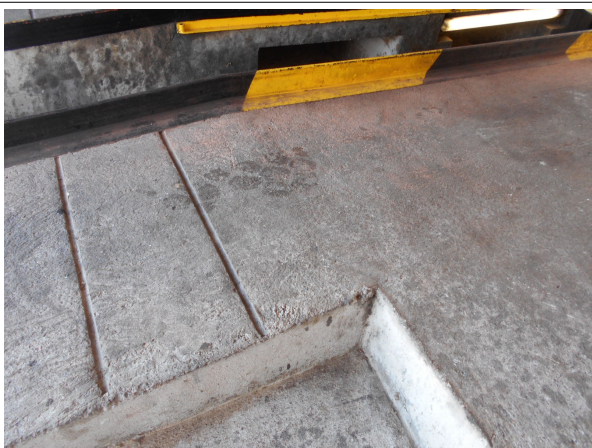
| Localisation | Ouvrage | Matériau ou produit | Description | N° Prél. | Critère de décision | Sondage / Observation | Présence d'amiante |
|---|---|---|---|---|---|---|---|
| NIVEAU 0 / ATELIER STATION SERVICE 024 | Revêtement de sol | Sol coulé | ciment, gris(e) | P11 | Résultat d'analyse | / | NON |

Prélèvement - P11 : NIVEAU 0 / ATELIER STATION SERVICE  
024 - Sol coulé- (Absence d'amiante)

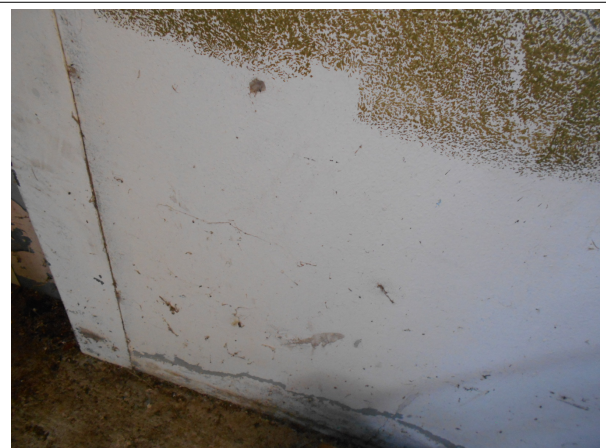
| Localisation | Ouvrage | Matériau ou produit | Description | N° Prél. | Critère de décision | Sondage / Observation | Présence d'amiante |
|---|---|---|---|---|---|---|---|
| NIVEAU 0 / ATELIER STATION SERVICE 024 | Mur | Enduit | peint, lissé, gris(e) | P12 | Résultat d'analyse | / | NON |

Prélèvement - P12 : NIVEAU 0 / ATELIER STATION SERVICE  
024 - Enduit- (Absence d'amiante)

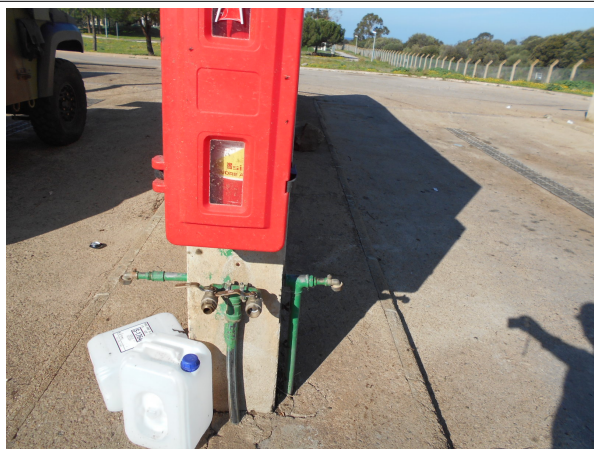
| Localisation | Ouvrage | Matériau ou produit | Description | N° Prél. | Critère de décision | Sondage / Observation | Présence d'amiante |
|---|---|---|---|---|---|---|---|
| NIVEAU EXTERIEUR / AIRE DE LAVAGE | Mur | Enduit | lissé, ciment, gris(e) | P13 | Résultat d'analyse | / | NON |

Prélèvement - P13 : NIVEAU EXTERIEUR / AIRE DE LAVAGE  
- Enduit- (Absence d'amiante)

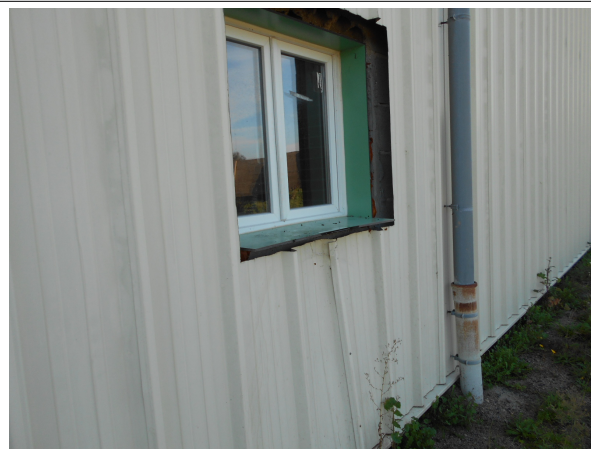
| Localisation | Ouvrage | Matériau ou produit | Description | N° Prél. | Critère de décision | Sondage / Observation | Présence d'amiante |
|---|---|---|---|---|---|---|---|
| NIVEAU EXTERIEUR / FACADES | Bardage | Peinture | beige | P14 | Résultat d'analyse | / | NON |

Prélèvement - P14 : NIVEAU EXTERIEUR / FACADES -  
Peinture- (Absence d'amiante)

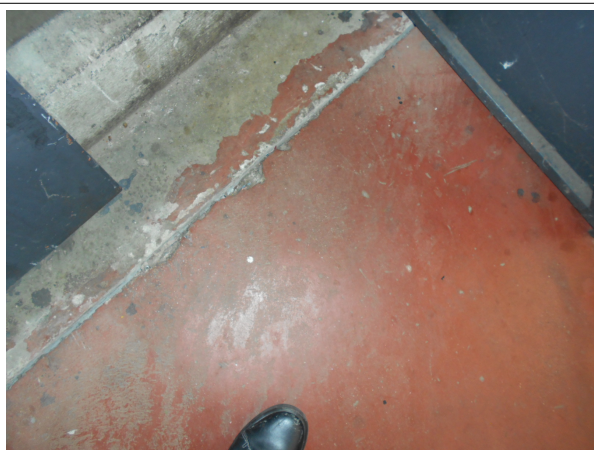
| Localisation | Ouvrage | Matériau ou produit | Description | N° Prél. | Critère de décision | Sondage / Observation | Présence d'amiante |
|---|---|---|---|---|---|---|---|
| NIVEAU 0 / ATELIER STATION SERVICE 020 | Plancher | Ragréage | compact, rose | P15 | Résultat d'analyse | / | NON |

Prélèvement - P15 : NIVEAU 0 / ATELIER STATION SERVICE  
020 - Ragréage- (Absence d'amiante)

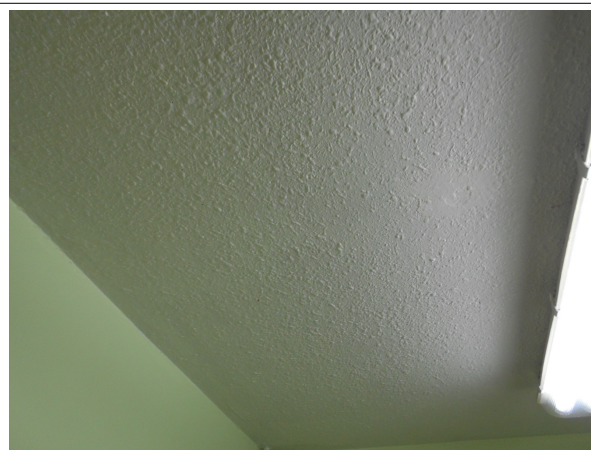
| Localisation | Ouvrage | Matériau ou produit | Description | N° Prél. | Critère de décision | Sondage / Observation | Présence d'amiante |
|---|---|---|---|---|---|---|---|
| NIVEAU 0 / SANITAIRES 004 | Plafond | Enduit | plâtre, peint, blanc(he) | P16 | Résultat d'analyse | / | NON |

Prélèvement - P16 : NIVEAU 0 / SANITAIRES 004 - Enduit-  
(Absence d'amiante)

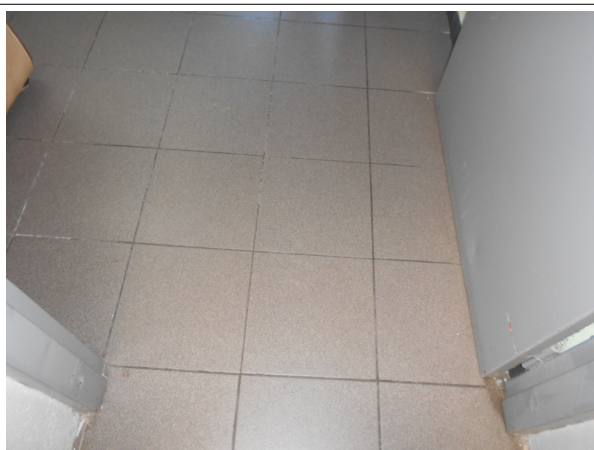
| Localisation | Ouvrage | Matériau ou produit | Description | N° Prél. | Critère de décision | Sondage / Observation | Présence d'amiante |
|---|---|---|---|---|---|---|---|
| NIVEAU 0 / SANITAIRES 004 | Revêtement de sol | Colle de carrelage | ciment, gris(e) | idem P1 | Résultat d'analyse | / | NON |

prélevé - idem P1 : NIVEAU 0 / SANITAIRES 004 - Colle de  
carrelage- (Absence d'amiante)

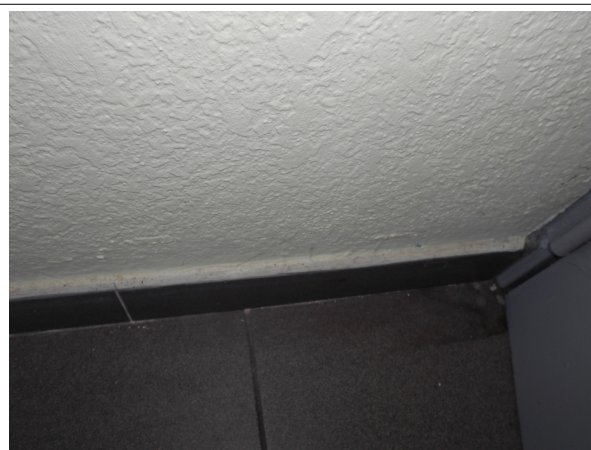
| Localisation | Ouvrage | Matériau ou produit | Description | N° Prél. | Critère de décision | Sondage / Observation | Présence d'amiante |
|---|---|---|---|---|---|---|---|
| NIVEAU 0 / SANITAIRES 004 | Revêtement du mur | Colle de plinthe | ciment, gris(e) | idem P2 | Résultat d'analyse | / | NON |

prélevé - idem P2 : NIVEAU 0 / SANITAIRES 004 - Colle de  
plinthe- (Absence d'amiante)
