Rapport de repérage amiante avant réalisation de travaux dans un immeuble bâti

Rapport N° : 23620474/S3/1/AM-RTV_V1

N°2407 AMENAGEMENT D'UN ATELIER GARAGE EN
LABORATOIRE réalisé le 04/09/2024 par

CRB TOULOUSE

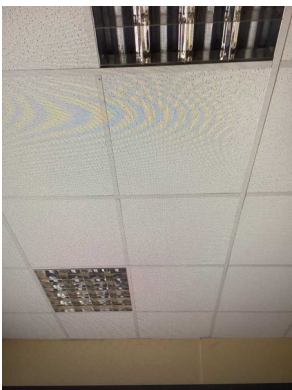
P25	ZPSO 12
ATELIER FUTUR LABORATOIRE

Faux plafonds -> Panneaux (Liste A)

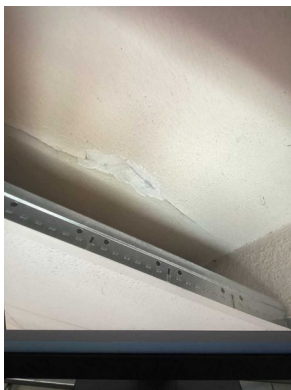
P32	ZPSO 16
ATELIER FUTUR LABORATOIRE

Plafonds -> Enduits lissés, projetés ou talochés

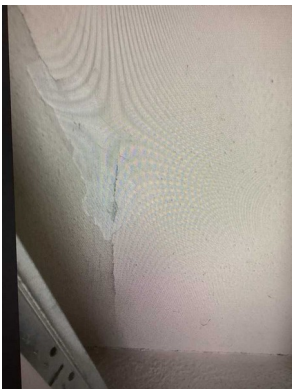
P33	ZPSO 16
ATELIER FUTUR LABORATOIRE

Plafonds -> Enduits lissés, projetés ou talochés

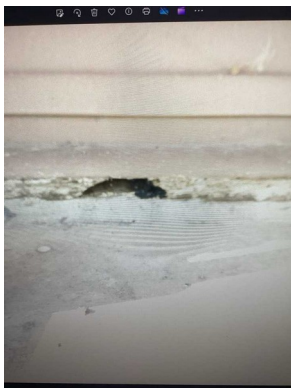
P26	ZPSO 13
ATELIER FUTUR LABORATOIRE

Equipements -> Joints d'étanchéité

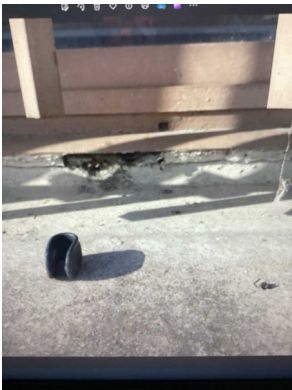
P27	ZPSO 13
ATELIER FUTUR LABORATOIRE

Equipements -> Joints d'étanchéité

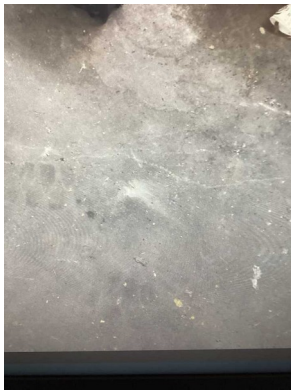
P23	ZPSO 11
ATELIER FUTUR LABORATOIRE

Revêtements de sol -> Sols coulés à base ciment

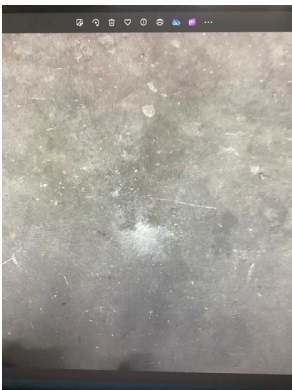
P24	ZPSO 11
ATELIER FUTUR LABORATOIRE

Revêtements de sol -> Sols coulés à base ciment

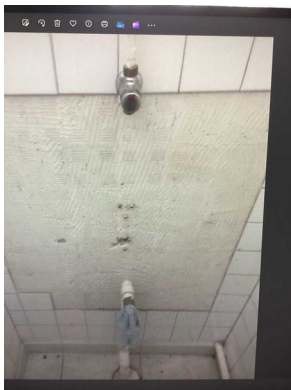
P9	ZPSO 4
ATELIER FUTUR LABORATOIRE

Revêtements de murs, poteaux, cloisons, gaines, coffres -> Colles de faïence

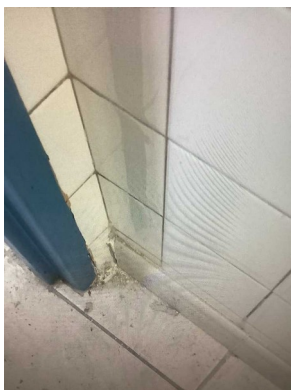
P11	ZPSO 5
ATELIER FUTUR LABORATOIRE

Revêtements de murs, poteaux, cloisons, gaines, coffres -> Colles de plinthe

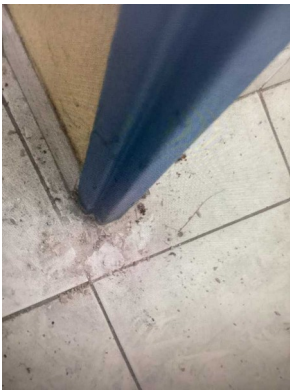
P13	ZPSO 6
ATELIER FUTUR LABORATOIRE

Revêtements de murs, poteaux, cloisons, gaines, coffres -> Colles de carrelage

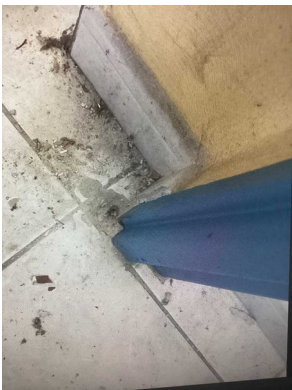
P14	ZPSO 6
ATELIER FUTUR LABORATOIRE

Revêtements de murs, poteaux, cloisons, gaines, coffres -> Colles de carrelage

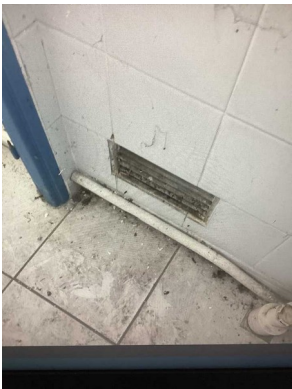
P16	ZPSO 7
ATELIER FUTUR LABORATOIRE

Revêtements de murs, poteaux, cloisons, gaines, coffres -> Colles de faïence

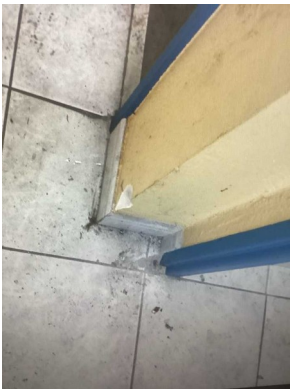
P17	ZPSO 8
ATELIER FUTUR LABORATOIRE

Murs et cloisons maçonnées "en dur" -> Enduits lissés, projetés ou talochés

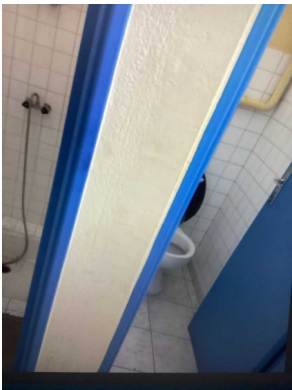
P18	ZPSO 8
ATELIER FUTUR LABORATOIRE

Murs et cloisons maçonnées "en dur" -> Enduits lissés, projetés ou talochés

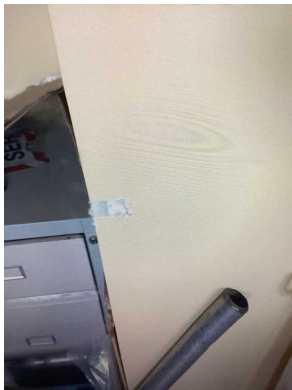
P19	ZPSO 9
ATELIER FUTUR LABORATOIRE

Cloisons (légères et préfabriquées) -> Bandes calicot

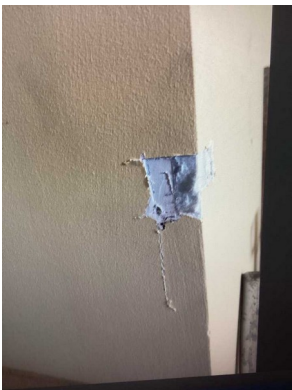
P20	ZPSO 9
ATELIER FUTUR LABORATOIRE

Cloisons (légères et préfabriquées) -> Bandes calicot

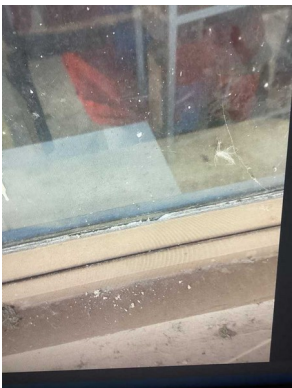
P29	ZPSO 14
ATELIER FUTUR LABORATOIRE

Menuiseries extérieures -> Joints de mastic de vitrage

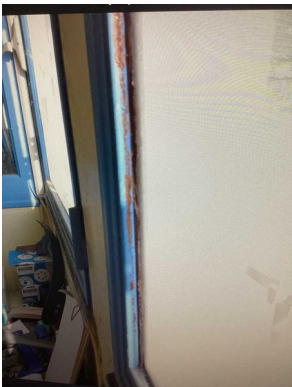
P35	ZPSO 17
ATELIER FUTUR LABORATOIRE

Menuiseries extérieures -> Joints de mastic de vitrage

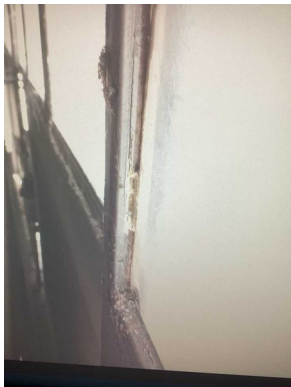
P36	ZPSO 18
ATELIER FUTUR LABORATOIRE

Menuiseries extérieures -> Joints de mastic de vitrage

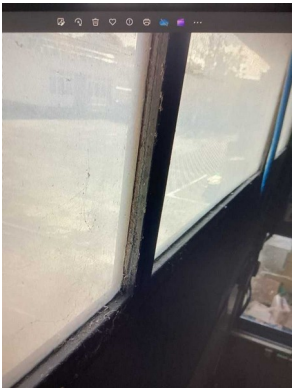
P37	ZPSO 18
ATELIER FUTUR LABORATOIRE

Menuiseries extérieures -> Joints de mastic de vitrage

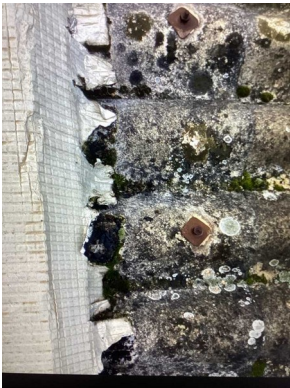
P1	ZPSO 1
TOITURE

Bardeaux bitumineux -> Bardeaux bitumineux ("shingles")

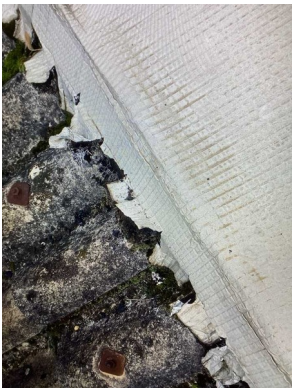
P2	ZPSO 1
TOITURE

Bardeaux bitumineux -> Bardeaux bitumineux ("shingles")

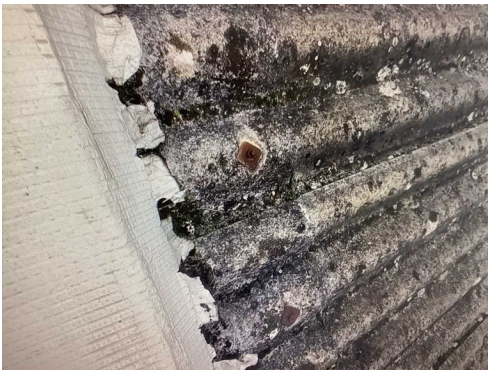
P3	ZPSO 2
TOITURE

Plaques ondulées et planes -> Plaques en fibres-ciment

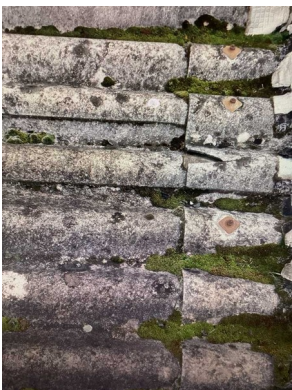
P4	ZPSO 2
TOITURE

Plaques ondulées et planes -> Plaques en fibres-ciment

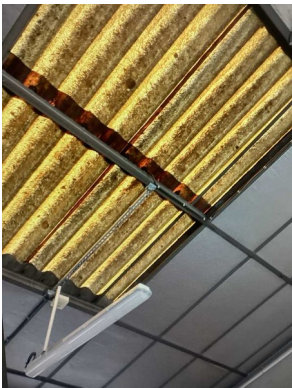
P7	ZPSO 3
TOITURE

Façades légères, murs rideaux, bardages, panneaux sandwichs - > Panneaux (Liste B)

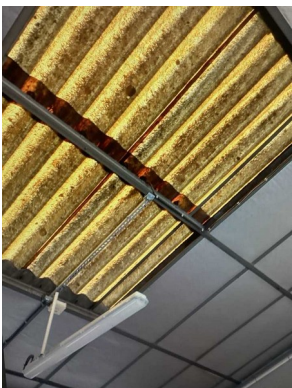
P8	ZPSO 3
TOITURE

Façades légères, murs rideaux, bardages, panneaux sandwichs - > Panneaux (Liste B)

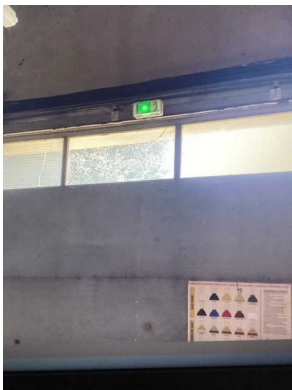
S1	ZPSO 13
ATELIER FUTUR LABORATOIRE

Equipements -> Joints d'étanchéité
