Rapport de mission de repérage des matériaux et produits contenant de l'amiante avant réalisation de travaux

Numéro de dossier : 2024-09626
Date du repérage : 23/01/2025 - 26/11/2025
Date d'édition : 5 janvier 2026

Adresse	Rue : 14 rue Waldeck Rousseau Code postal, ville : . 42300 Roanne (France)
Périmètre de repérage : Dans le bâtiment Archives (Annexe) : Pour les pièces (Vestiaires - Sanitaire - Douche - Pièce 1 - Pièce 2 - Matériel - Secret) + Façades extérieure et toiture.
Type de logement : Archives
Fonction principale du bâtiment : Autres
Date de construction : < 1997

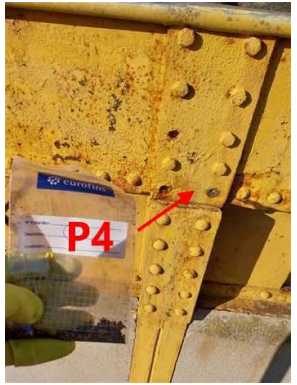
ZPSO_003 : Partie à inspecter : Peinture (jaune) sur poutre métallique horizontale.					
Niveau : Extérieur					
Localisation	n° de sondage	Description	Echantillon	N° Echantillon	Photo
Toiture	1	Identifiant :ZPSO_003 Description :Peinture (jaune) sur poutre métallique horizontale Résultat : Absence d'amiante	Oui Extérieur - Toiture	Prelevement_004

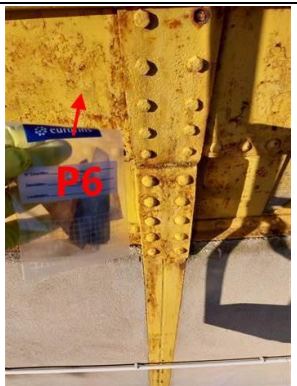
2	Identifiant :ZPSO_003 Description :Peinture (jaune) sur poutre métallique horizontale Résultat : Absence d'amiante	Oui Extérieur - Toiture	Prelevement_006

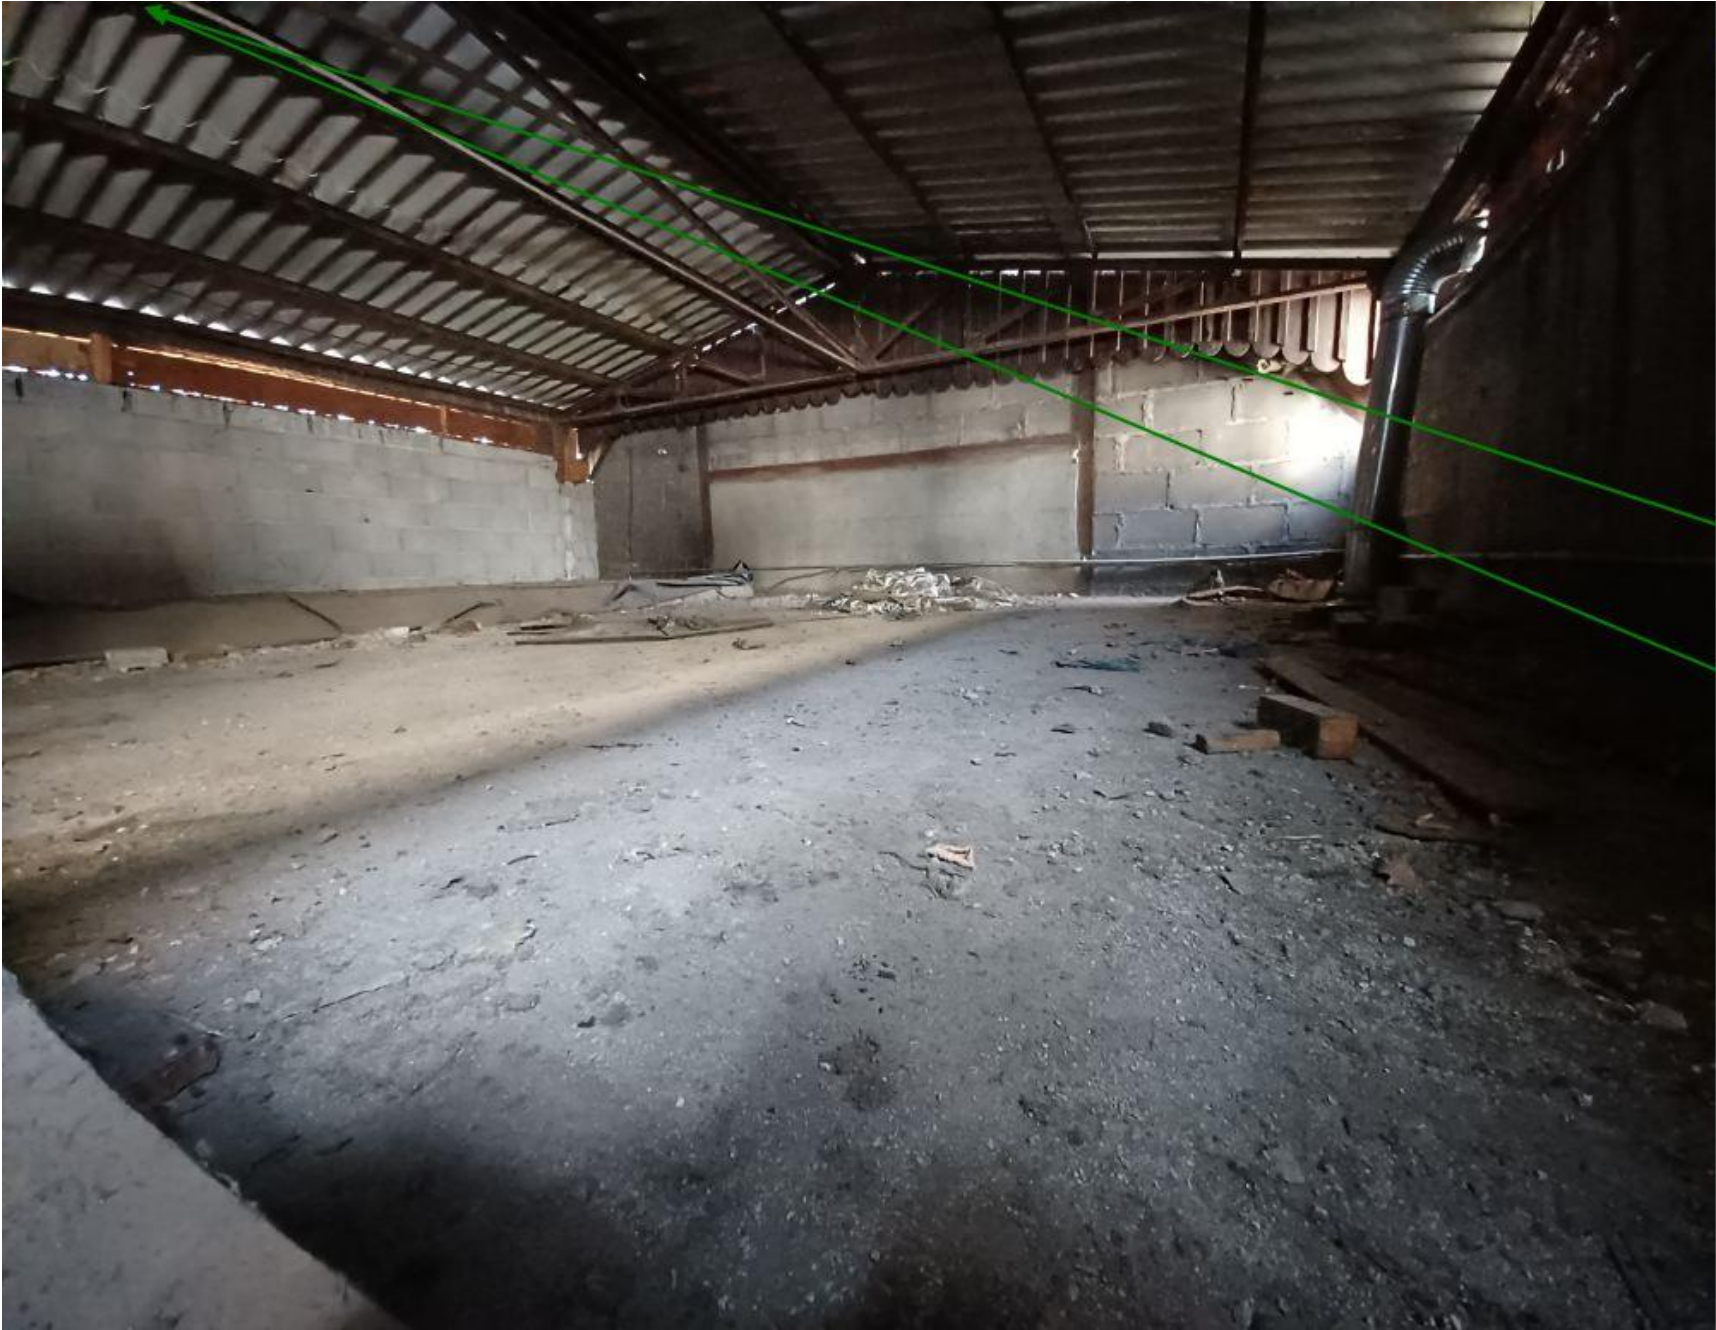
Plan : Comble / R+1

Prelevement_028
Absence d'amiante
R+1 / Bâtiment Archives - Comble
Test lingette sur poutre métallique au plafond

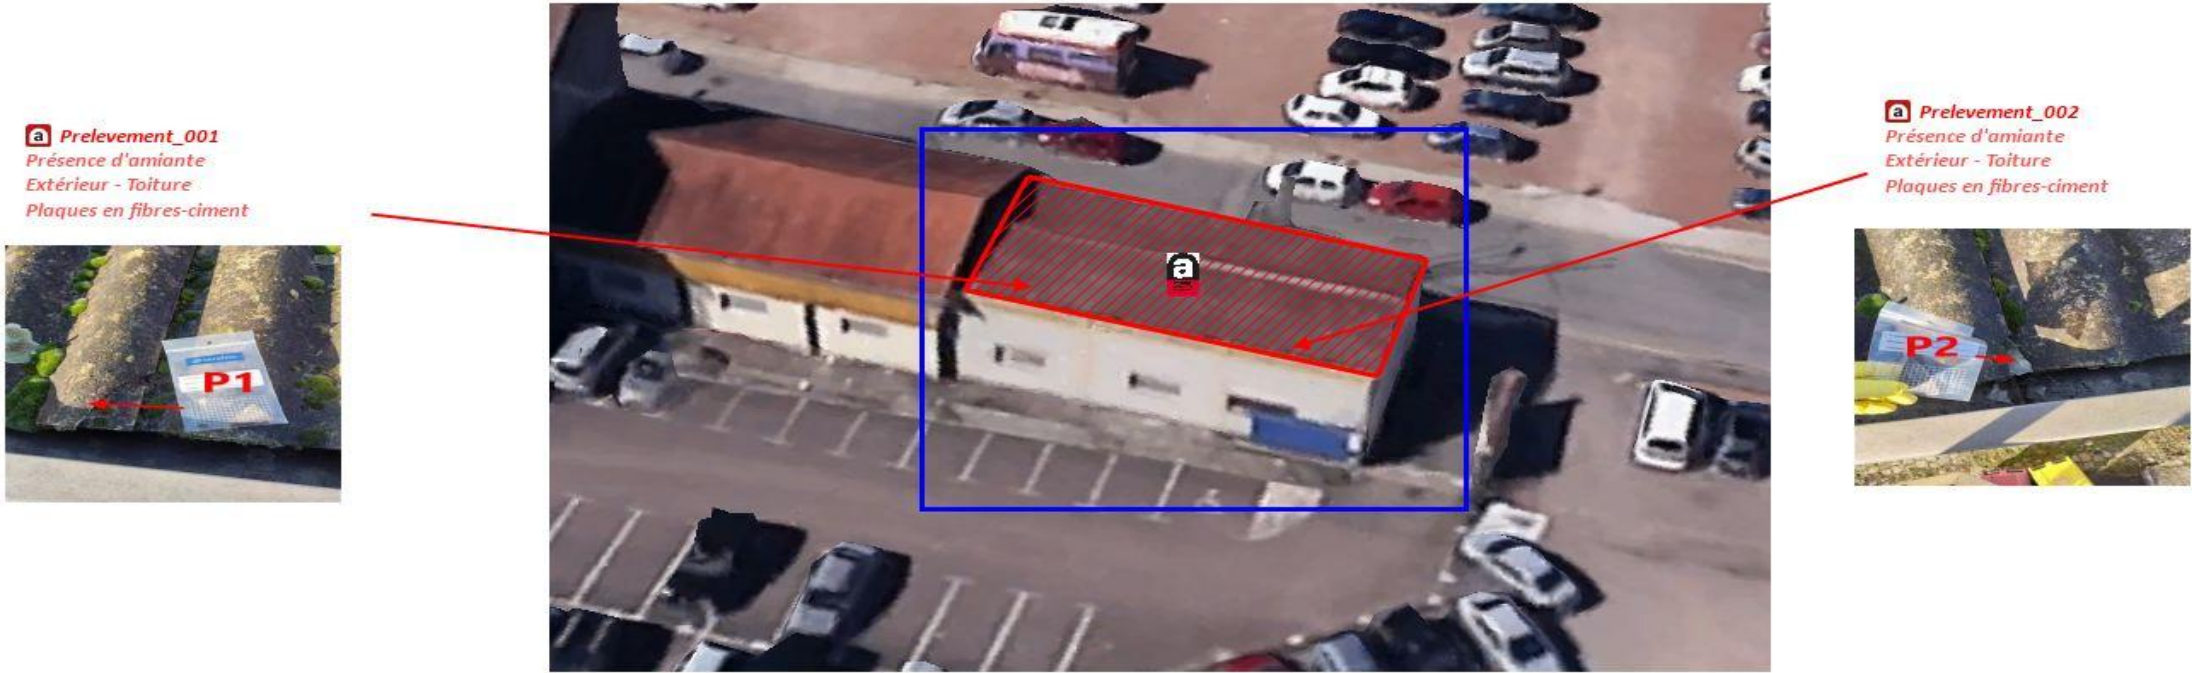
Repérage des matériaux Amiantés

- Plaques en fibres ciment

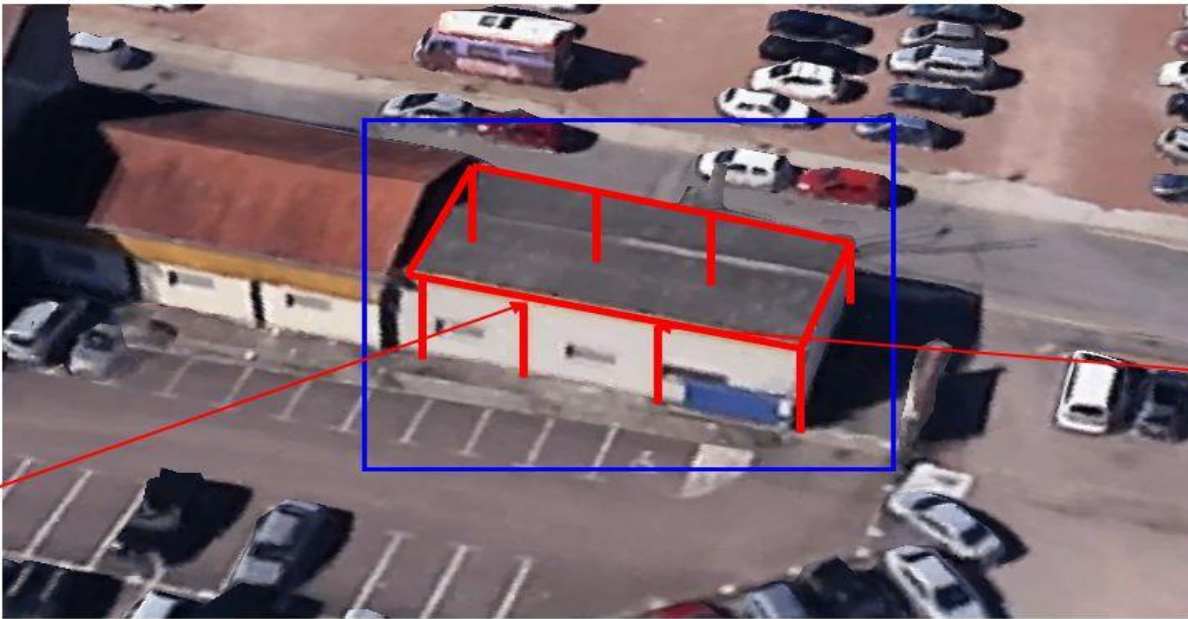
a Prelevement_005
Présence d'amiante
Extérieur - Toiture
Test lingette sur poutre métallique

a Prelevement_003
Présence d'amiante
Extérieur - Toiture
Test lingette sur poutre métallique
