Rapport du 05/01/2026 de la mission de repérage des matériaux et produits contenant de l'amiante avant démolition (listes C de l'annexe 13-9 du Code de la Santé publique)

Numéro de dossier : 2024-09626 AVT TRVX BAT ARCHIVES
Date du repérage : 03/12/2025
Date d'édition : 5 janvier 2026

Immeuble bâti visité	
Adresse	Rue : 14 rue Waldeck Rousseau Code postal, ville : . 42300 Roanne (France)
Périmètre de repérage : 14 rue Waldeck Rousseau 42300 à Roanne. • Diagnostic amiante Démolition du bâtiment archives.
Type de logement : Fonction principale du bâtiment : Date de construction : Archives Autres < 1997

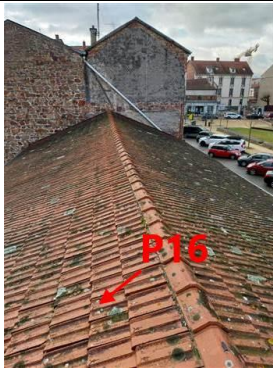
ZPSO_016 : Partie à inspecter : Tuile.					
Niveau : Extérieur					
Localisation	n° de sondage	Description	Echantillon	N° Echantillon	Photo
Toiture	1	Identifiant :ZPSO_016 Description :Tuile Résultat : Absence d'amiante	Oui Extérieur - Toiture	Prelevement_016

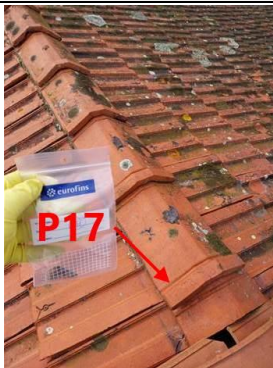
ZPSO_017 : Partie à inspecter : Tuile faitière.					
Niveau : Extérieur					
Localisation	n° de sondage	Description	Echantillon	N° Echantillon	Photo
Toiture	1	Identifiant :ZPSO_017 Description :Tuile faitière Résultat : Absence d'amiante	Oui Extérieur - Toiture	Prelevement_017

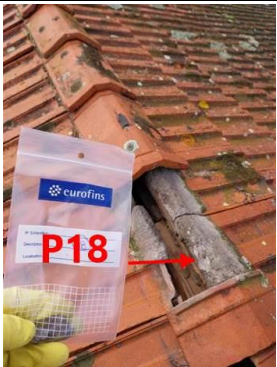
ZPSO_018 : Partie à inspecter : Enduit de scellement tuile faitière.					
Niveau : Extérieur					
Localisation	n° de sondage	Description	Echantillon	N° Echantillon	Photo
Toiture	1	Identifiant : ZPSO_018 Description : Enduit de scellement tuile faitière Résultat : Absence d'amiante	Oui Extérieur - Toiture	Prelevement_018

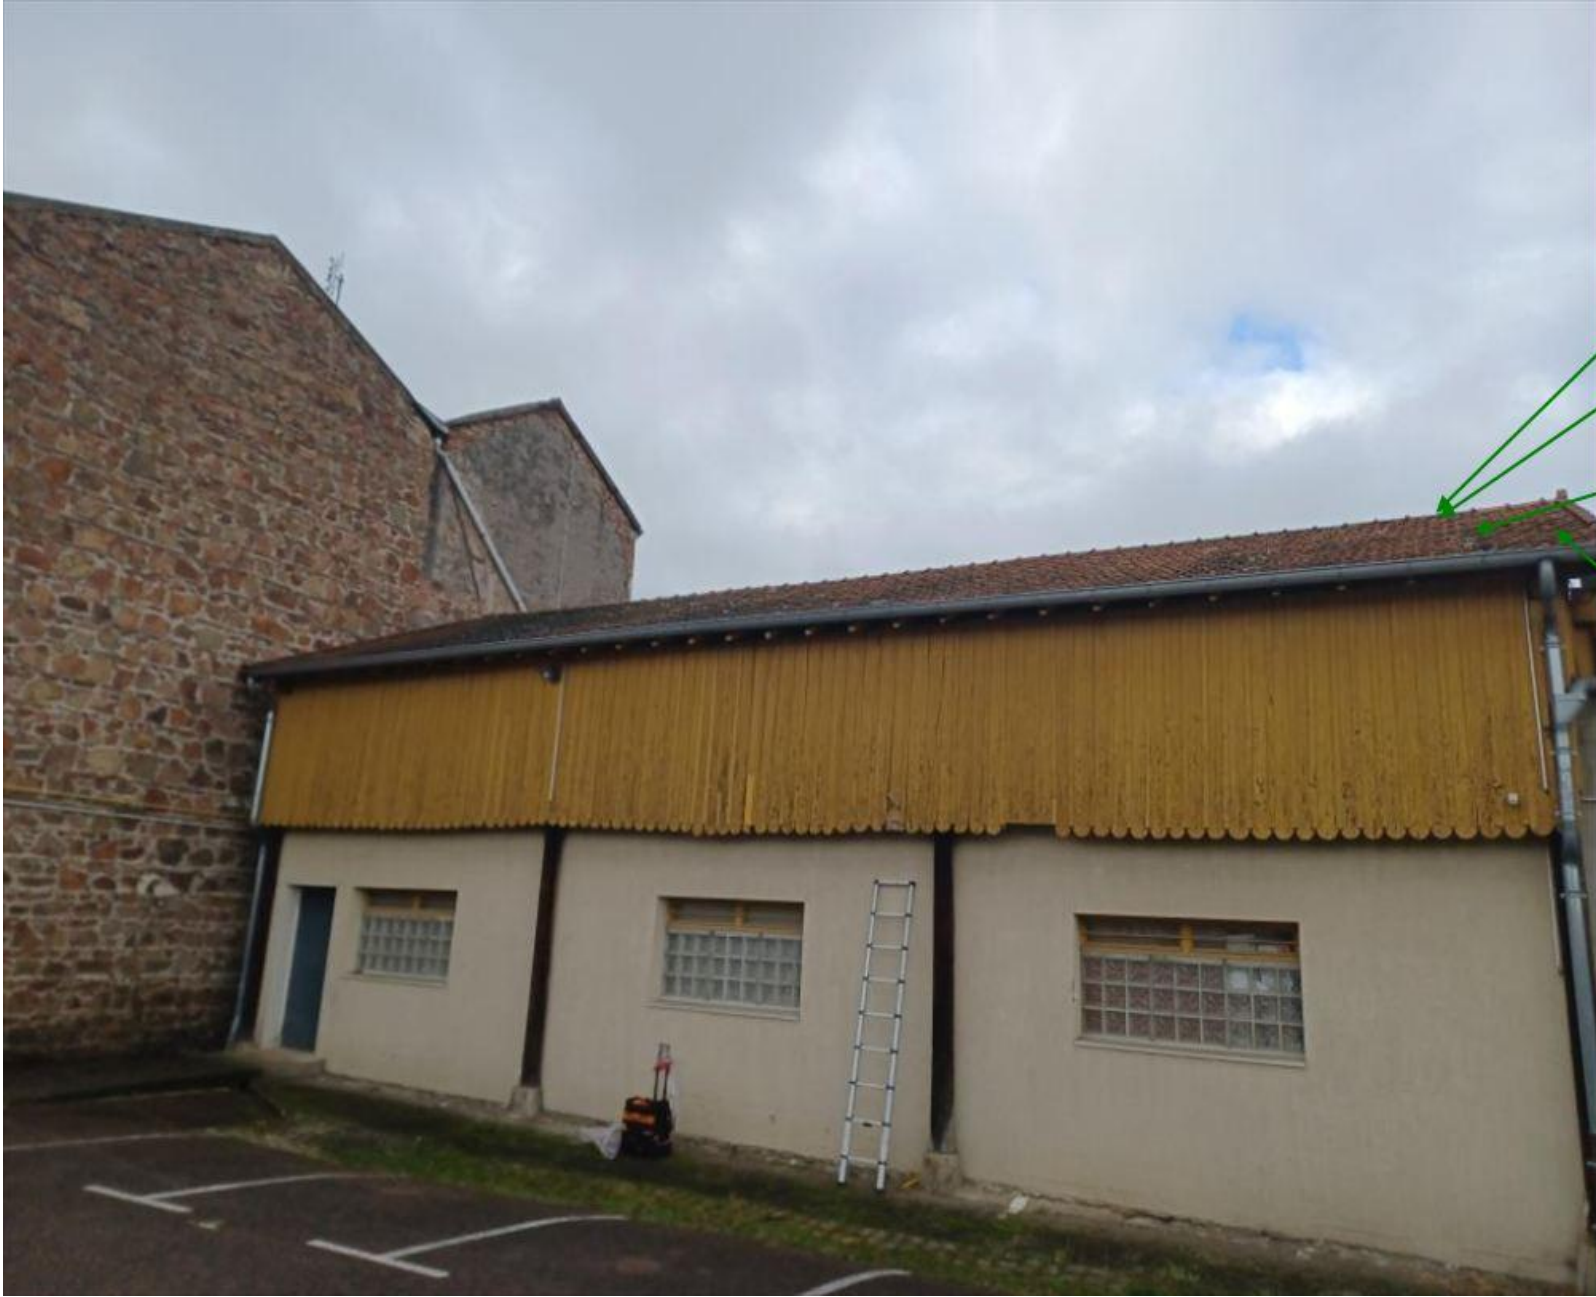
Plan : Toiture Salle polyvalente

- Prelevement_018**
Absence d'amiante
Extérieur - Toiture
Enduit de scellement tuile faitière
- Prelevement_017**
Absence d'amiante
Extérieur - Toiture
Tuile faitière
- Prelevement_016**
Absence d'amiante
Extérieur - Toiture
Tuile
- Prelevement_015**
Absence d'amiante
Extérieur - Toiture
Tuile latérale
