Pré-Rapport du 15/12/2025 de la mission de repérage des matériaux et produits
contenant de l'amiante avant réalisation de travaux

Numéro de dossier : 2024-09626 BAT A ind1
Date du repérage : 23/01/2025 - 03/12/2025
Date d'édition : 15 décembre 2025

Immeuble bâti visité	
Adresse	Rue : 14 rue Waldeck Rousseau Code postal, ville : . 42300 Roanne (France)
Périmètre de repérage : Un bâtiment comprenant deux niveaux
Fonction principale du bâtiment : Autres
Date de construction : 1965

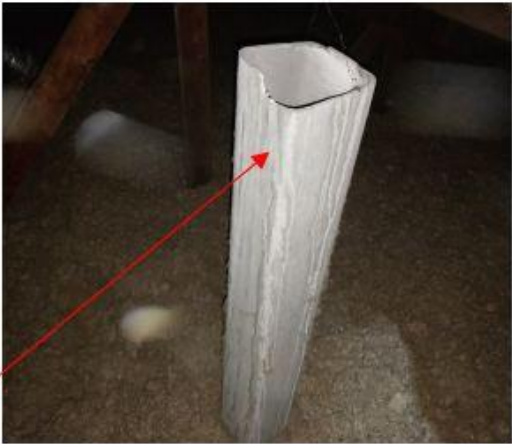
Pr045
Présence d'amiante
Comble
Carneau en fibres ciment
