# Rapport de mission de repérage du plomb avant travaux

Numéro de dossier : 2024-09626 BAT A  
Date du repérage : 23/01/2025  
Date d'édition : 5 février 2025

Adresse du bien immobilier	Donneur d'ordre / Propriétaire :
Localisation du ou des bâtiments : Département : ... <b>Loire</b> Adresse : ..... <b>14 rue Waldeck Rousseau</b> Commune : ..... <b>42300 Roanne (France)</b>  Désignation et situation du ou des lot(s) de copropriété : <b>, Lot numéro : NC</b> Année de construction : <b>1965</b>	Donneur d'ordre : <b>SGC DE LA LOIRE - Madame TRECARTES Muriel</b> <b>16 place Jean Jaurès CS30548</b> <b>42007 ST ETIENNE (France)</b>  Propriétaire : <b>SGC DE LA LOIRE</b> <b>16 place Jean Jaurès CS30548</b> <b>42007 ST ETIENNE (France)</b>

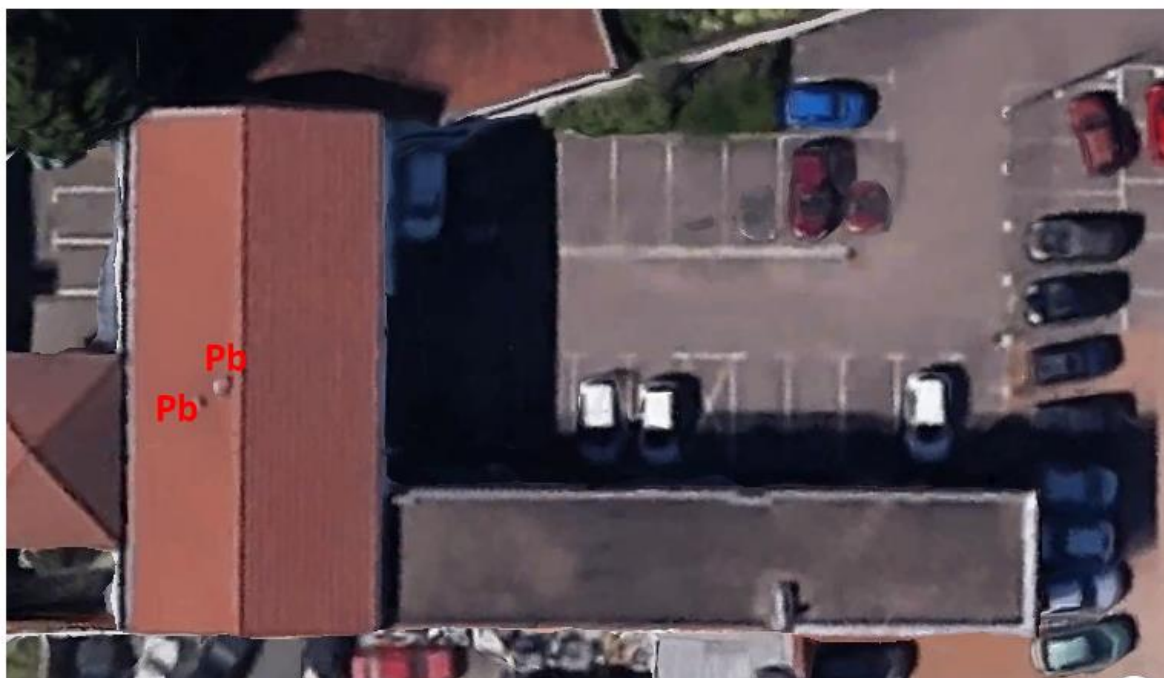
**Toiture**

N°	Localisation	Repère	Num UD	Unité de diagnostic	Substrat	Revêtement apparent	Localisation mesure	Mesure (mg/cm²)	Nature de la dégradation	Classement UD	Facteurs de dégradation du bâti*	Observation
1146	Toiture	-	716	Sortie ventilation carré (mesure 1)	Plaque d'étanchéité	-	-	51	Non Dégradé	1		-
1147	Toiture		716	Sortie ventilation carré (mesure 2)	Plaque d'étanchéité	-		52	Non Dégradé	1		
1148	Toiture		717	Conduit de ventilation cylindrique (mesure 1)	Plaque d'étanchéité	-		50	Non Dégradé	1		
1149	Toiture		717	Conduit de ventilation cylindrique (mesure 2)	Plaque d'étanchéité	-		51	Non Dégradé	1
