**Département ASSISTANCE TECHNIQUE**

**Préfecture de la Loire**  
**2 rue Charles de Gaulle**  
**42000 SAINT ETIENNE**

**DIAGNOSTIC ETICS**

**14 rue Waldeck Rousseau**  
**42300 Roanne**

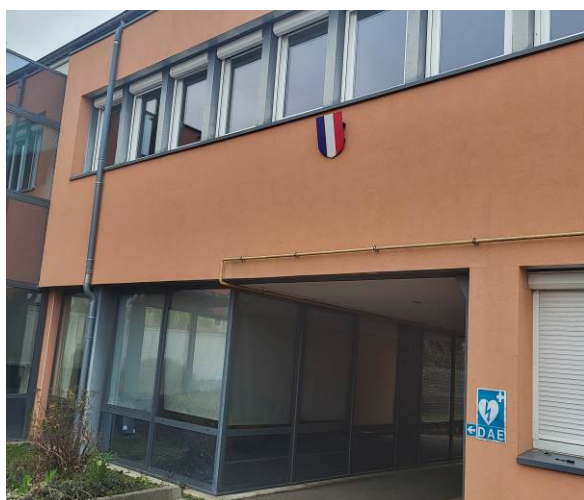
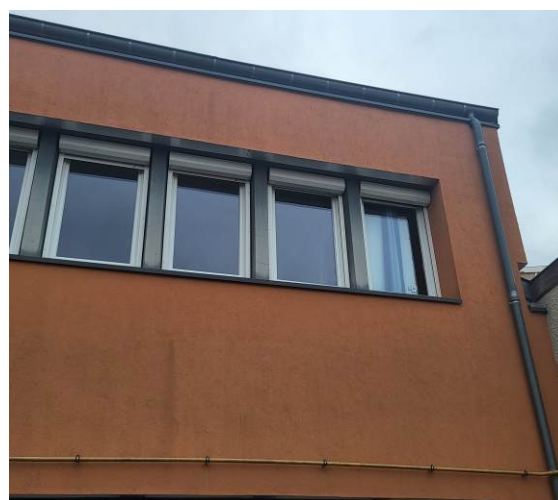
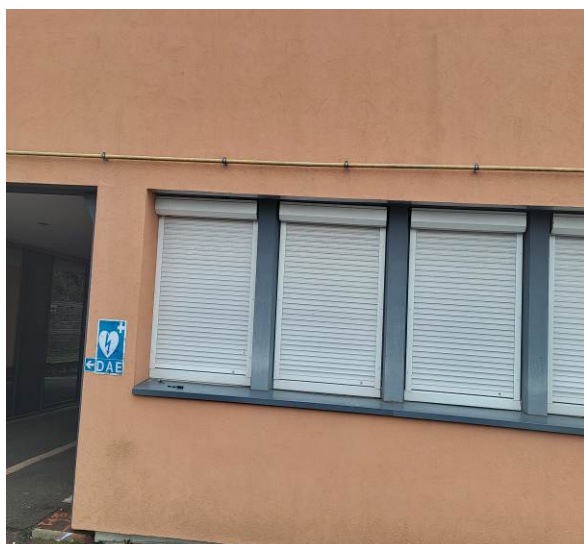
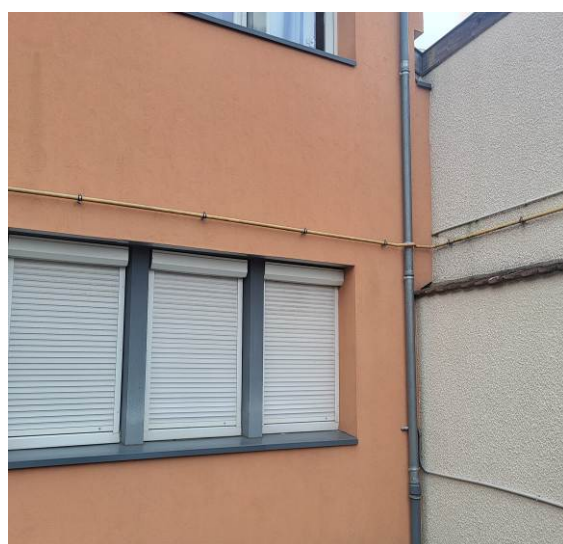
Cette inspection nous a permis de relever un enduit mince de finition altéré par de la salissures atmosphériques, de rejaillissements..

Salissures de la couche de finition de la façade Nord.

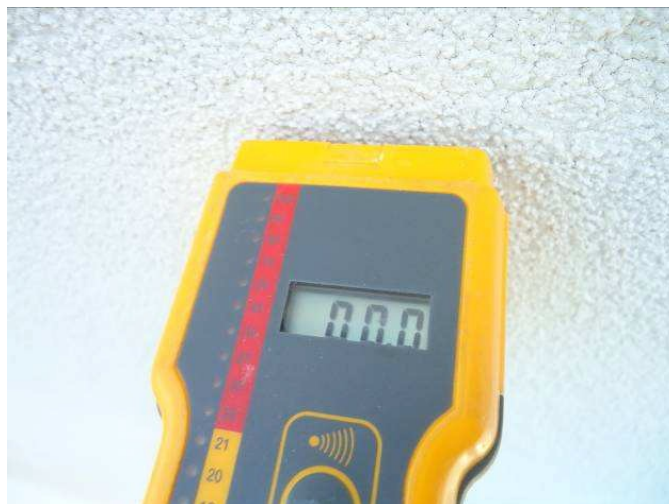
Test d'humidité

Façades	Humidité relevée dans l'isolant	Liaison isolant/support
Façade Sud	Isolant sec H<10%	Pas de vibration, ni de mouvement
Façade Nord	Isolant sec H<10%	Pas de vibration, ni de mouvement

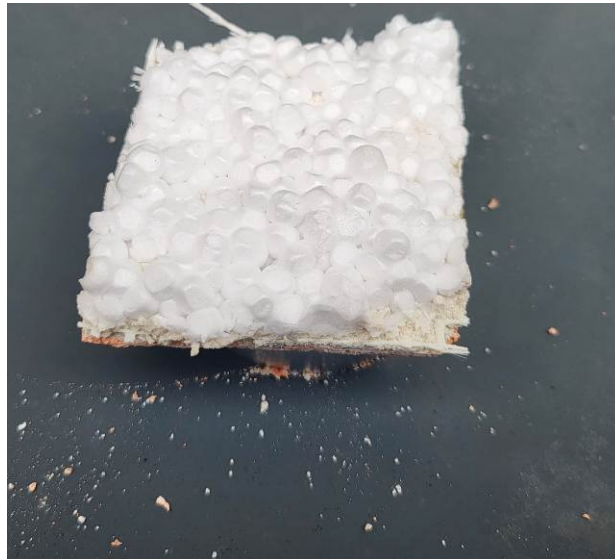
Test de cohésion de l'enduit

Façades	Type de désordres observés	N° Photo	Cohésion de l'enduit	Adhérence de l'enduit	Travaux préconisés
<i><b>SUD</b></i>	TYPE I	1 à 7	Pas d'éclats et d'effritement a la découpe	BONNE	ENTRETIEN K1
<i><b>NORD</b></i>	TYPE I	8 à 15	Pas d'éclats et d'effritement a la découpe	BONNE	ENTRETIEN K1

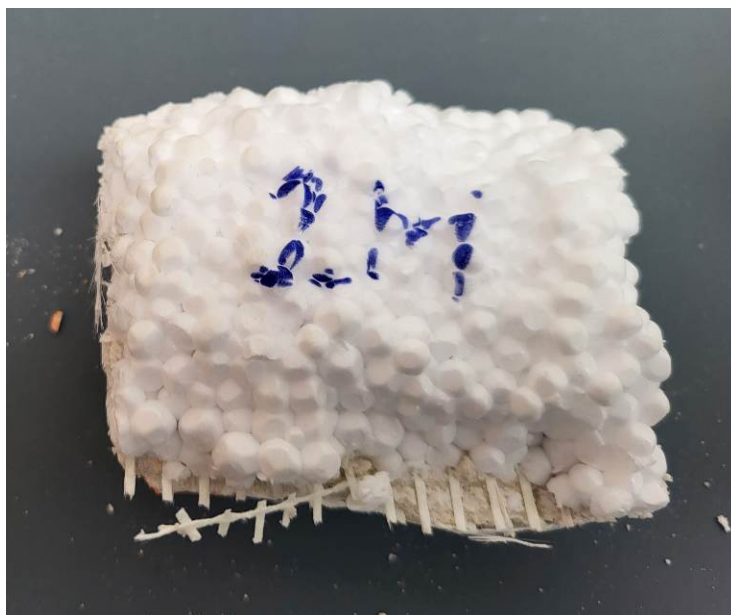
BonneE adhérence de l'enduit à l'isolant

Façades	Type de désordres observés	N° Photo	Cohésion de l'enduit	Adhérence de l'enduit	Travaux préconisés
<b>SUD</b>	TYPE I	1 à 7	Pas d'éclats et d'effritement a la découpe	BONNE	ENTRETIEN K1
<b>NORD</b>	TYPE I	8 à 15	Pas d'éclats et d'effritement a la découpe	BONNE	ENTRETIEN K1

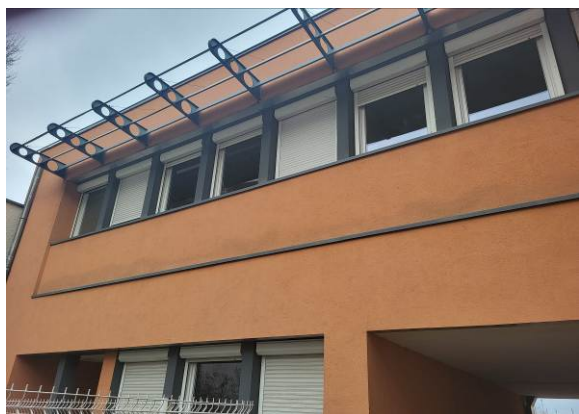
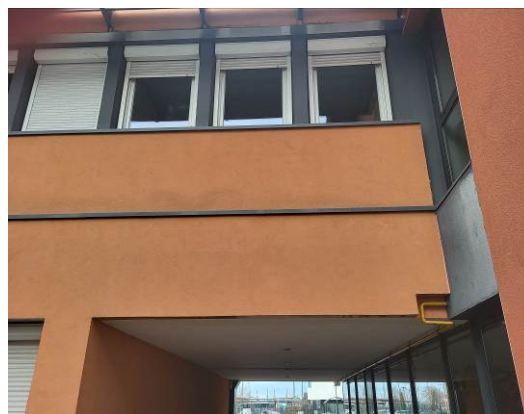
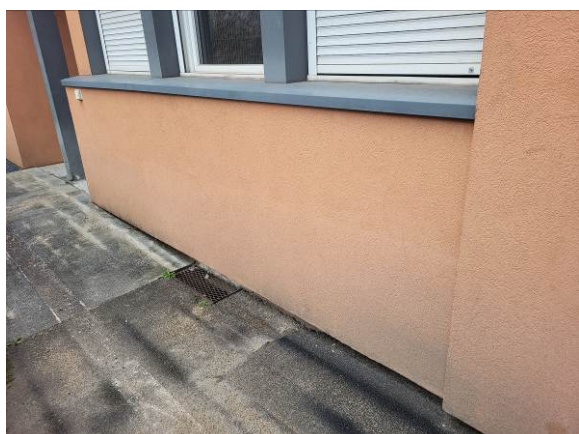
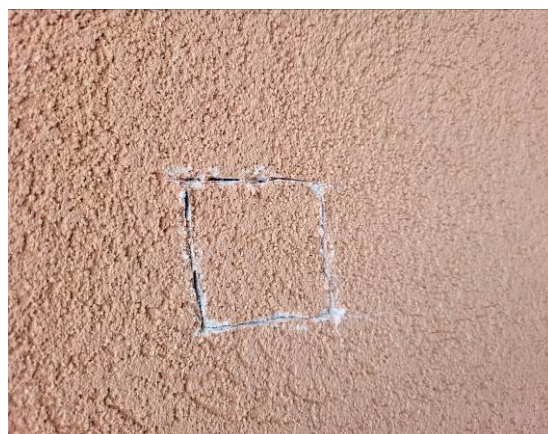
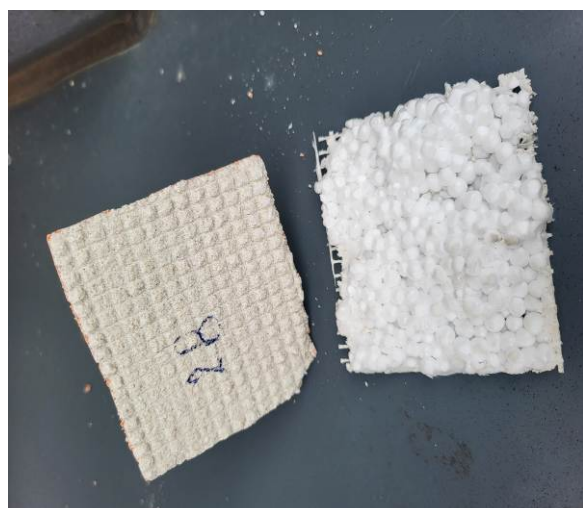
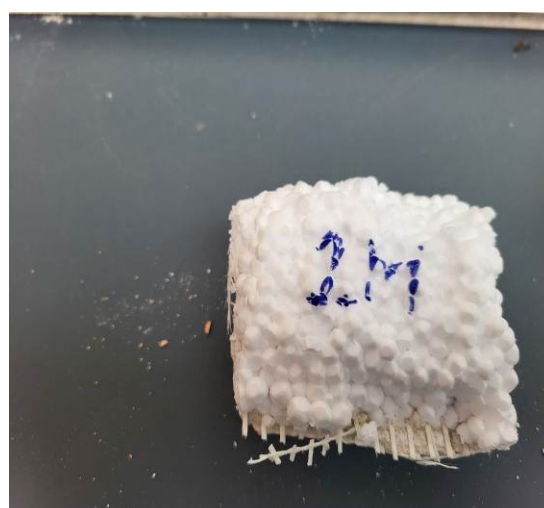
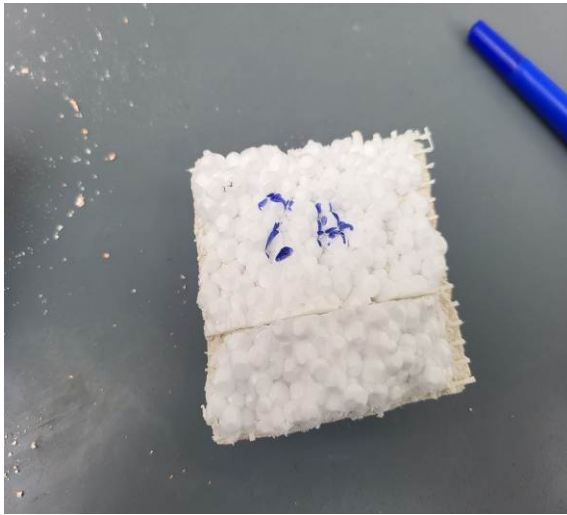
Photo 1- façade Sud

Façades	Type de désordres observés	N° Photo	Cohésion de l'enduit	Adhérence de l'enduit	Travaux préconisés
<b>EST</b>	Sans objet	—	Pas d'ITE	-	-
<b>SUD</b>	TYPE I	1 à 7	Eclats et effritement	BONNE	ENTRETIEN K1
<b>OUEST</b>	Non accessible	—	—	—	—
<b>NORD</b>	TYPE I	8 à 15	Eclats et effritement	BONNE	ENTRETIEN K1

Suite à ces constatations nous préconisons de procéder à un nettoyage indispensable pour le  
retrait des salissures et particules non adhérentes par brossage et/ou lavage basse pression (debit  
max. 1200 l/h, pression max. 40/60 bars avec buse adaptée). Ce nettoyage peut être suivi d'un  
traitement décontaminant éventuellement.
