UGAP - MINISTERE DE LA JUSTICE

Affaire N° 7129567-1

Tribunal de Grande Instance

Planche de repérage 01 - Le 17 juillet 2018

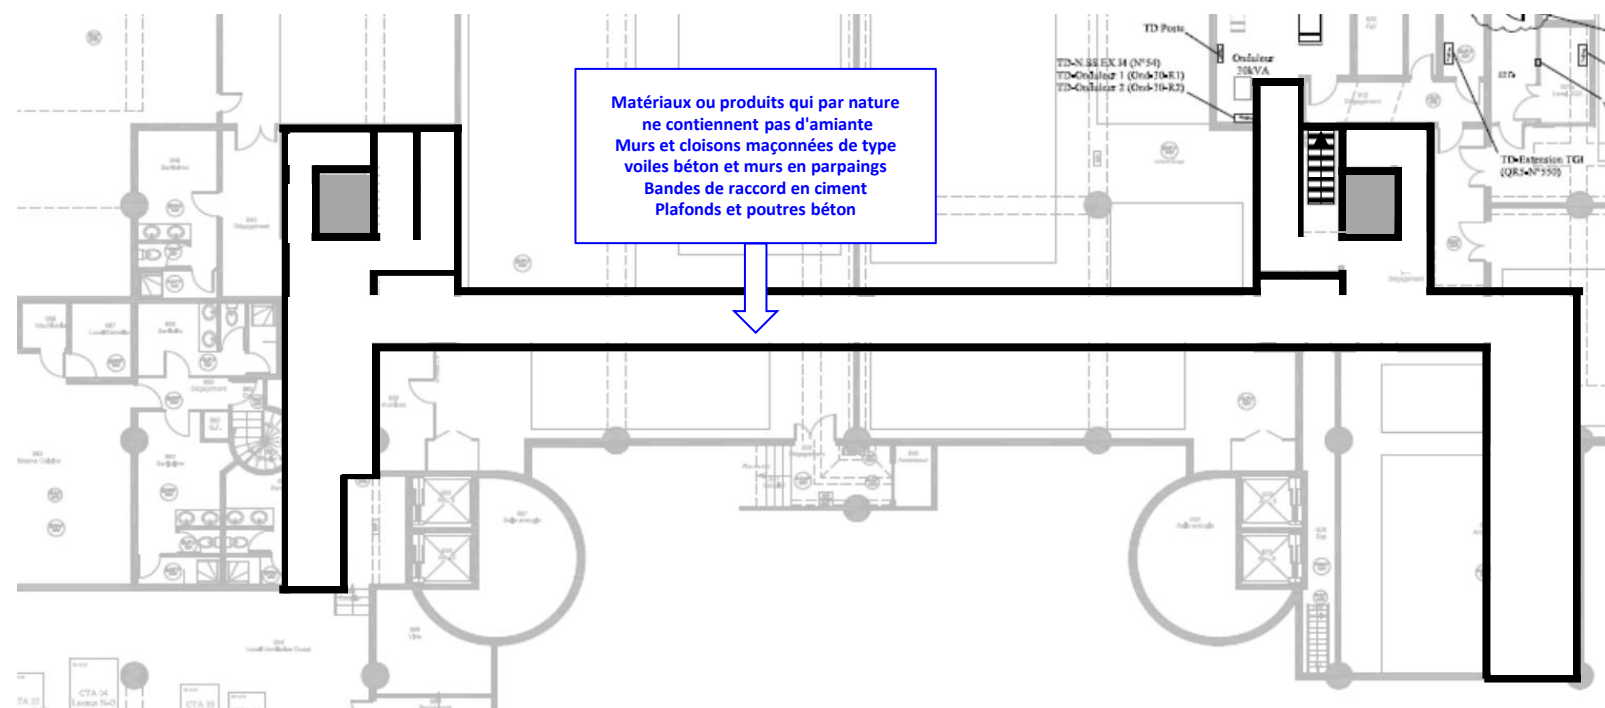
Matériaux ou produits contenant de l'amiante

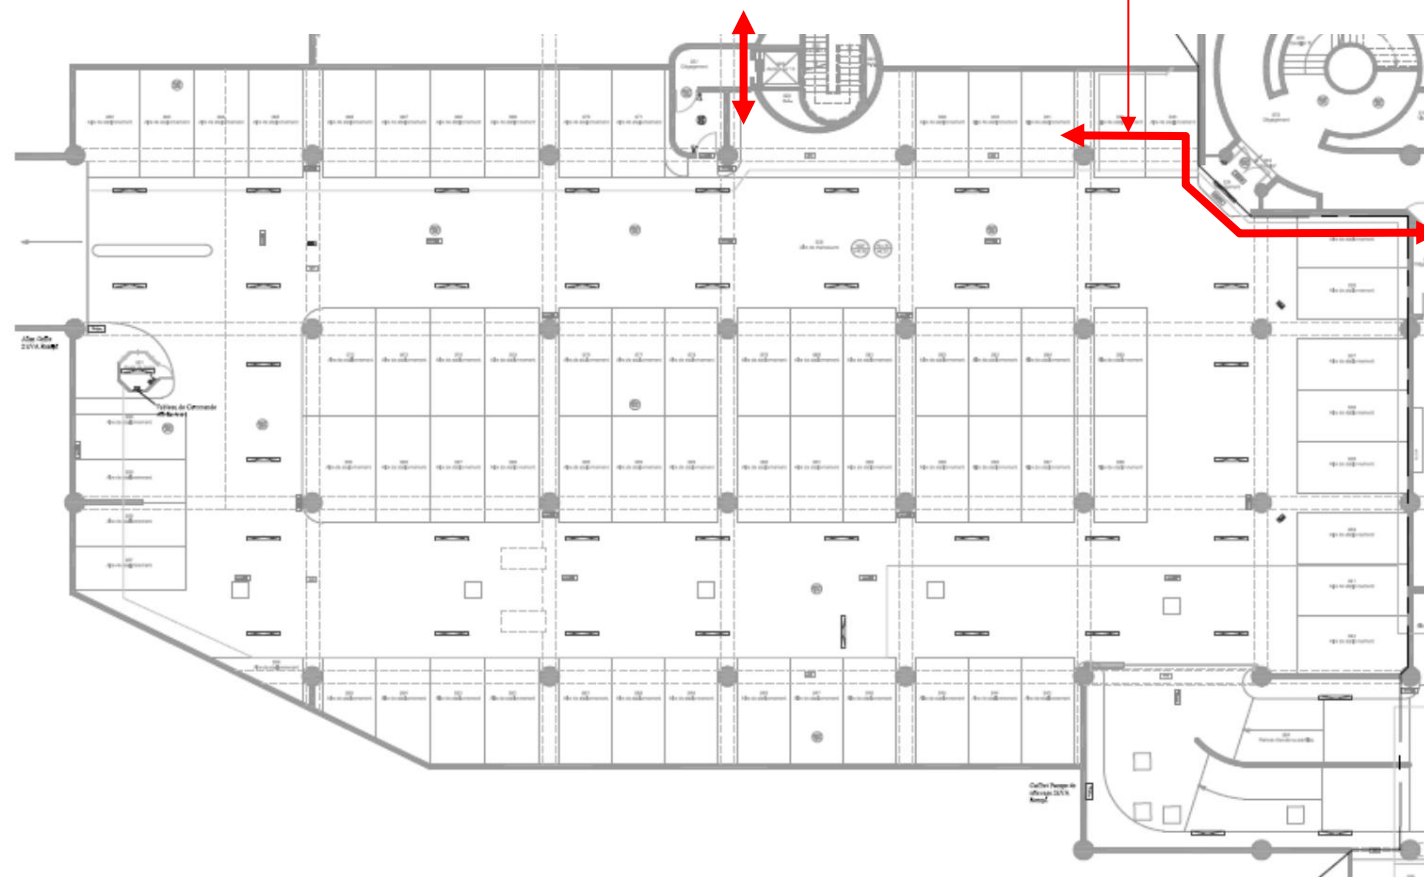
| <p><b>"HORS PROGRAMME DE TRAVAUX"</b><br/> Matériau identifié à proximité des installations électriques</p> | |
| <p>Société INNAX /Rapport N° 40_PJ<br/> BOBIGNY_RPINNAX-DTA en date du 07/06/2017<br/> Enveloppes bitumineuses sur conduits de fluides<br/> Présence d'amiante sur document</p> | |

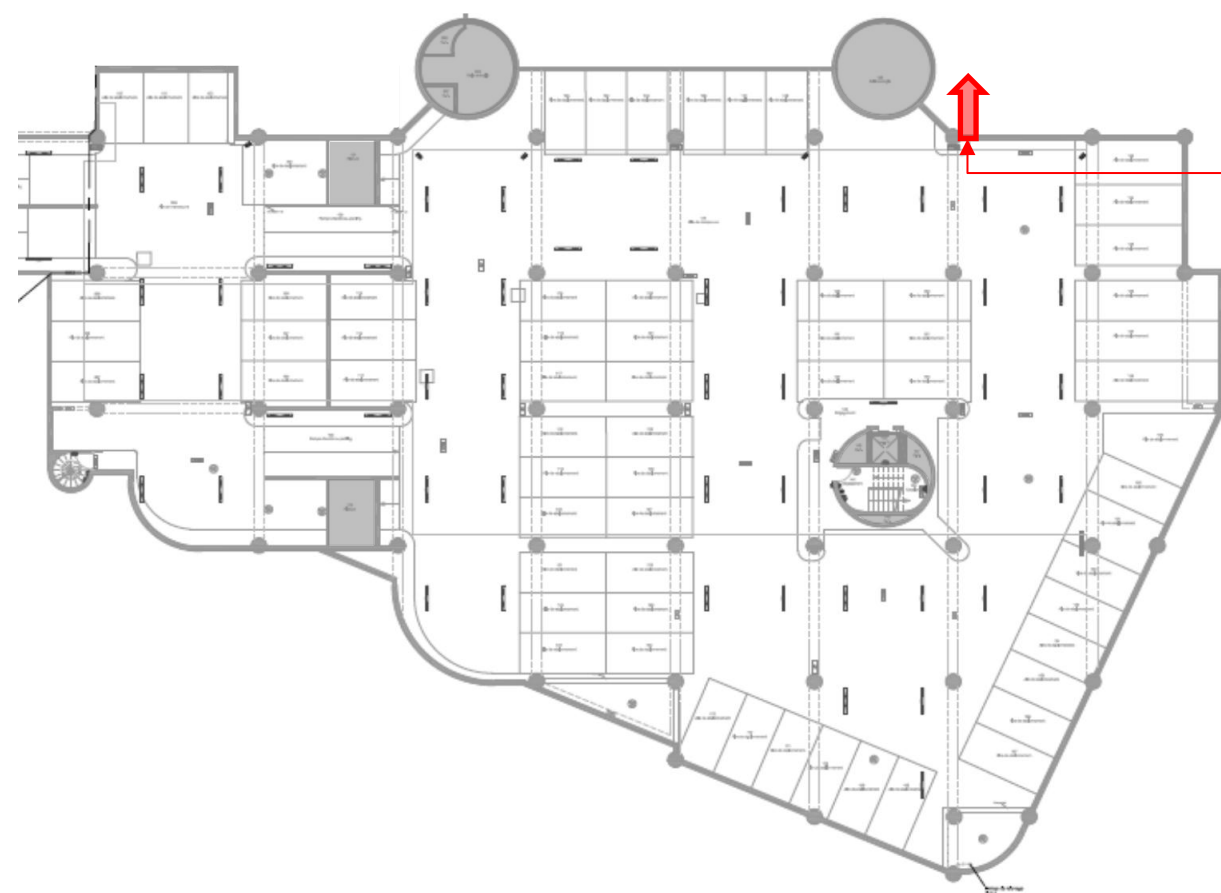
Echantillon P.09  
Fourreau(x) en fibres-ciment  
dans voile béton en partie basse  
Présence d'amiante  
Cheminement inconnu

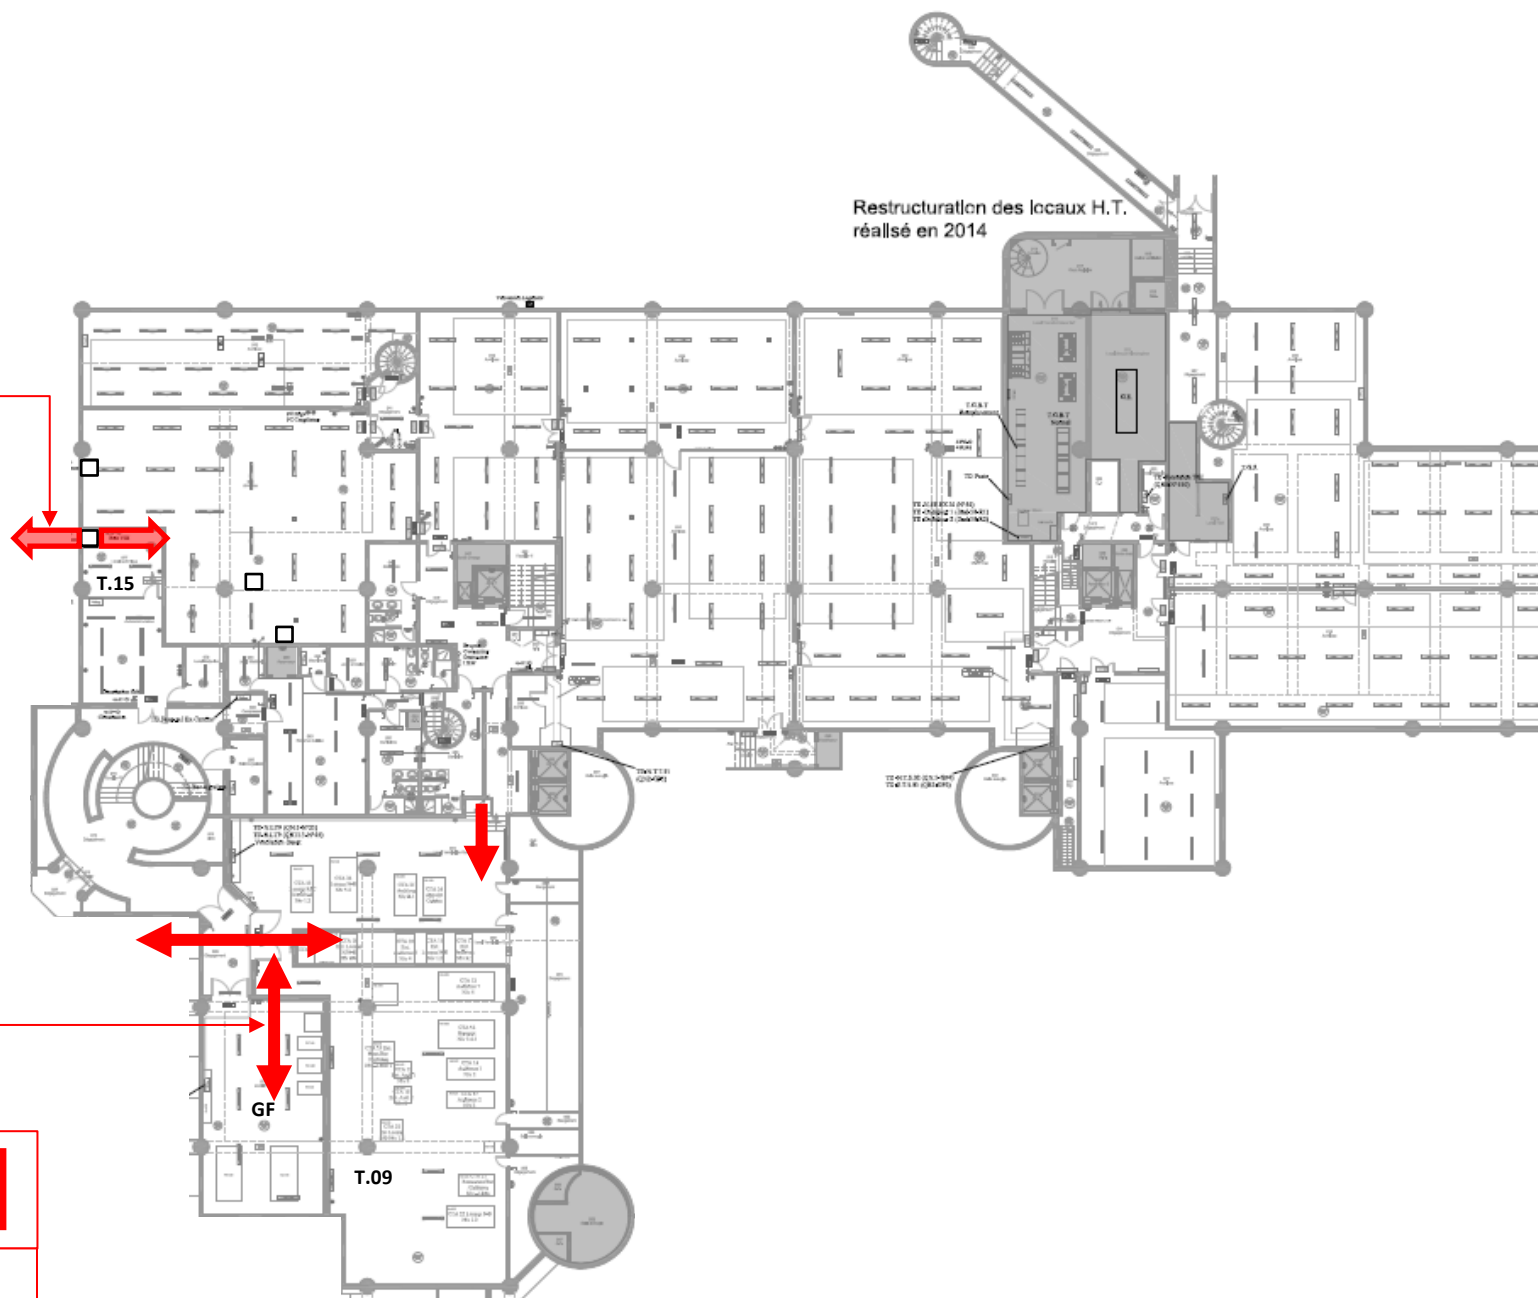
**AUTOCOM T.15**

Type Echantillon P.09  
Fourreaux en fibres-ciment  
dans chambre de tirage  
Présence d'amiante  
Cheminement inconnu

Société INNAX /Rapport N° 40\_PJ  
BOBIGNY\_RPINNAX-DTA en date du 07/06/2017  
Enveloppes bitumineuses sur conduits de fluides  
Présence d'amiante sur document

"HORS PROGRAMME DE TRAVAUX"  
Matériau identifié à proximité des installations électriques

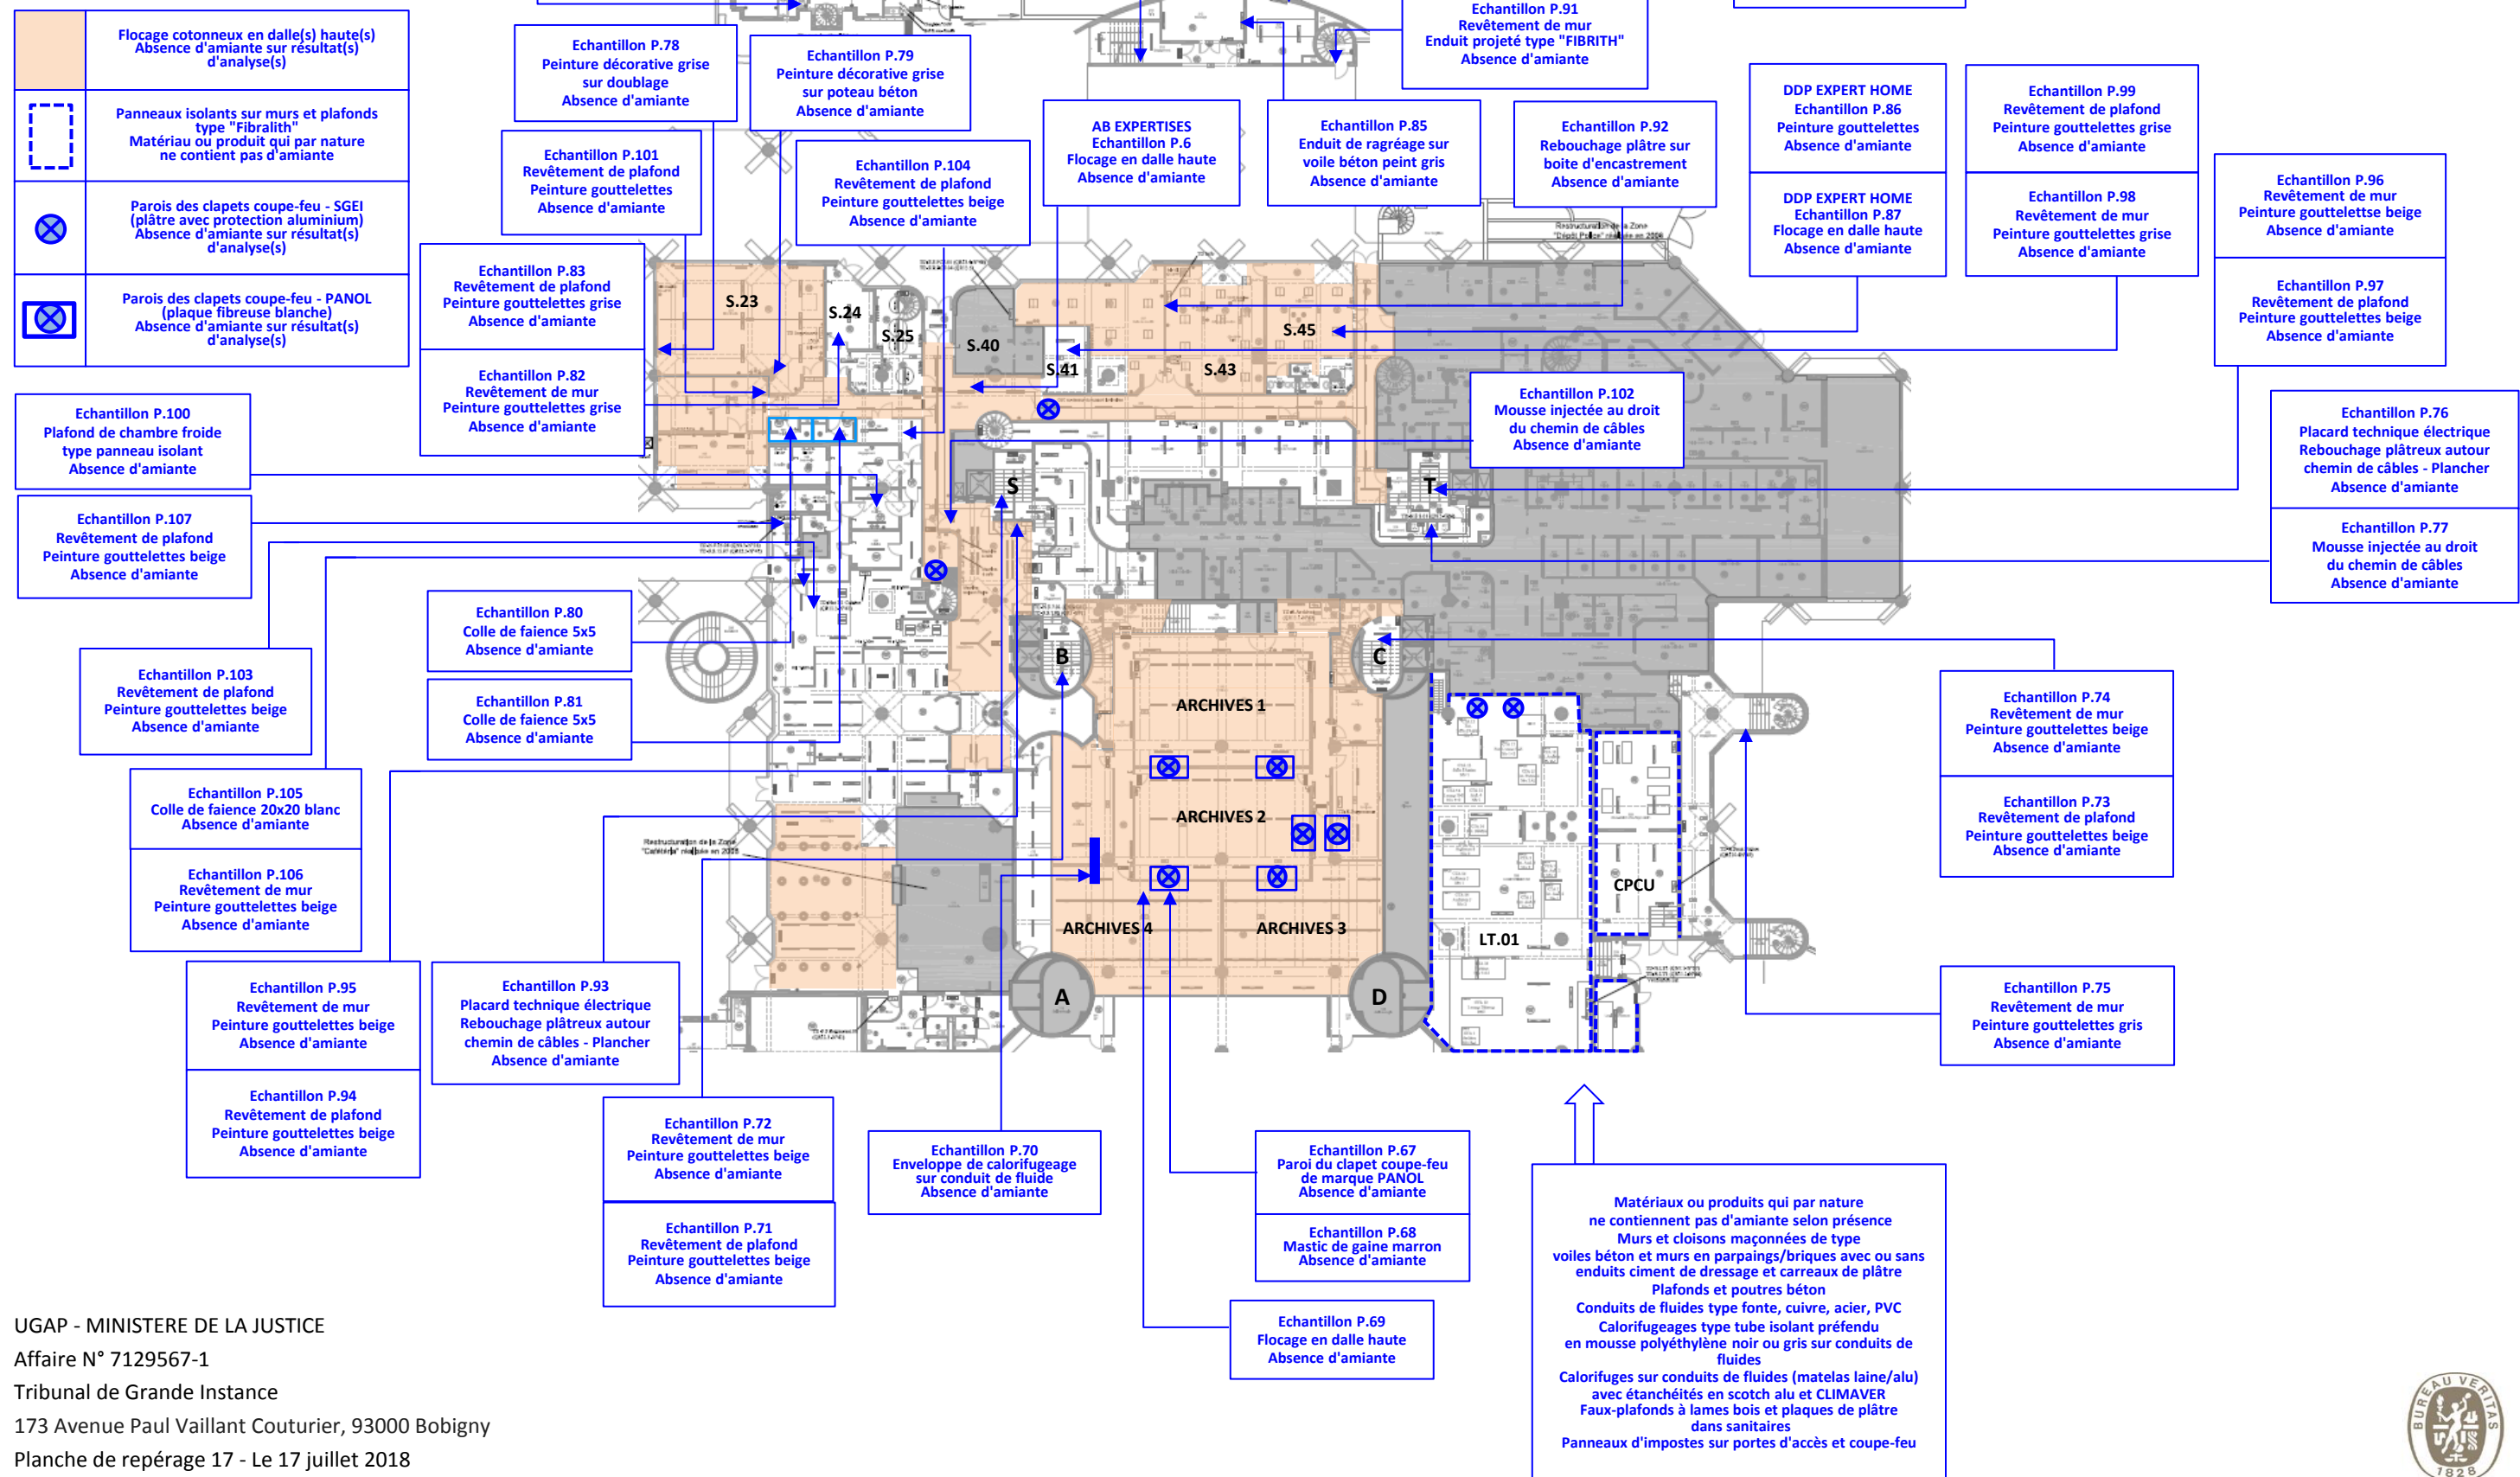
| Société INNAX /Rapport N° 40_PJ<br>BOBIGNY_RPINNAX-DTA en date du 07/06/2017<br>Enveloppes bitumineuses sur conduits de fluides<br>Présence d'amiante sur document | I |
| "HORS PROGRAMME DE TRAVAUX"<br>Matériau identifié à proximité des installations électriques | |

| Société AT-DIAG SAS /Rapport N° 2CM16-23 en date<br>du 26/08/2016<br>Mastic marron sur conduit de fluide (gaine de ventilation)<br>Présence d'amiante sur document |
| "HORS PROGRAMME DE TRAVAUX"<br>Matériau identifié à proximité des installations électriques |

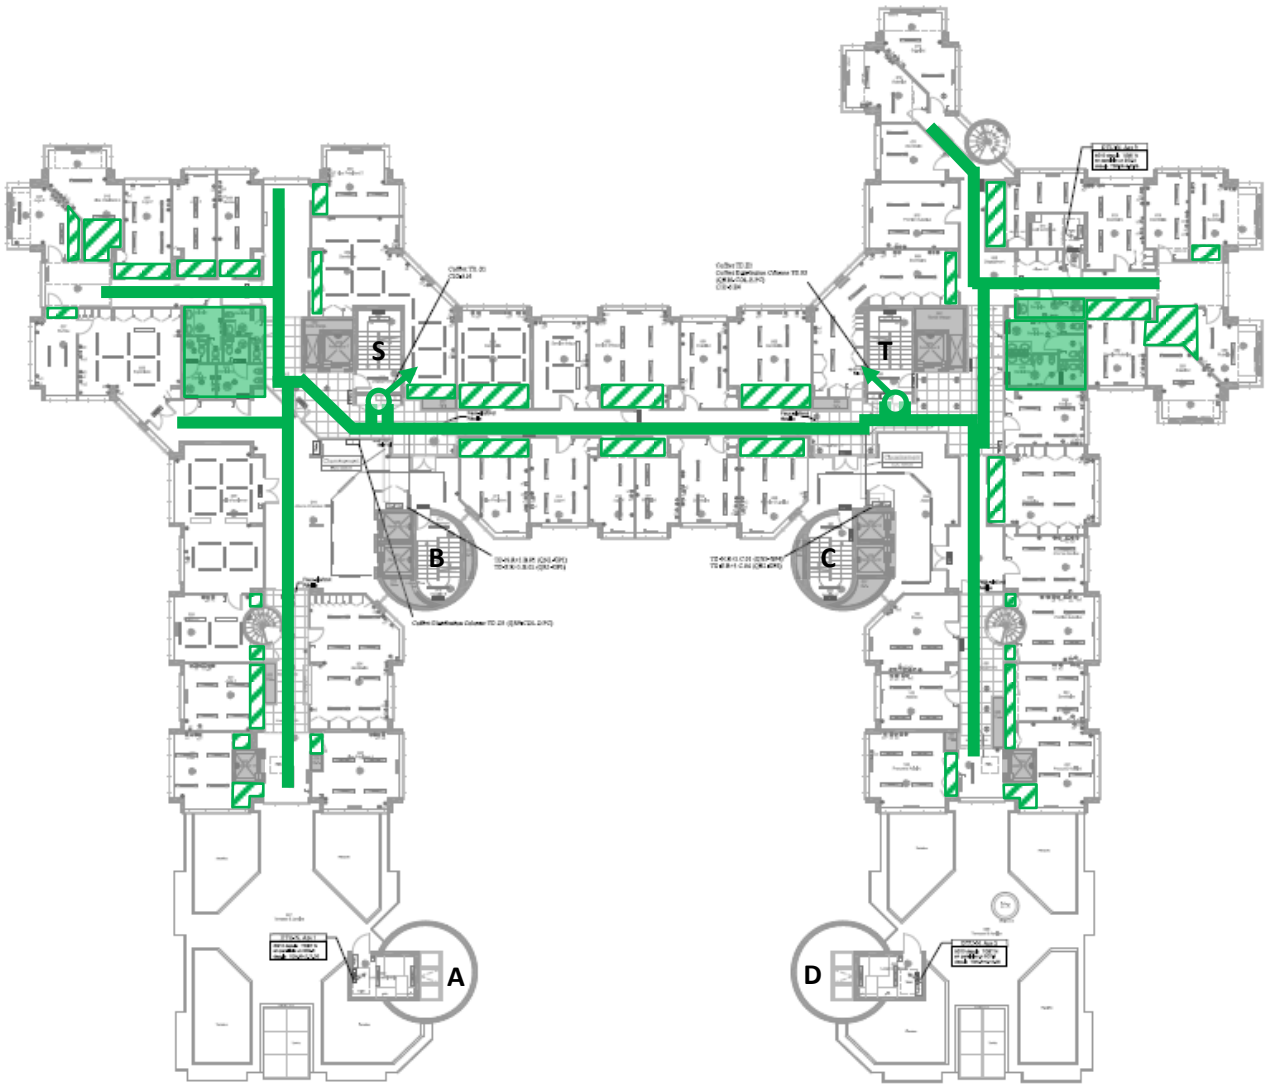
| | <p>Joint type tresse de dilatation en mousse grise sous<br/>couvre joint métallique<br/>Présence d'amiante sur résultat(s) d'analyse(s)</p> |
| <p>"HORS PROGRAMME DE TRAVAUX"<br/>Matériau identifié à proximité des installations électriques<br/>(sols, murs et plafonds sous couvre-joints métalliques)</p> | |

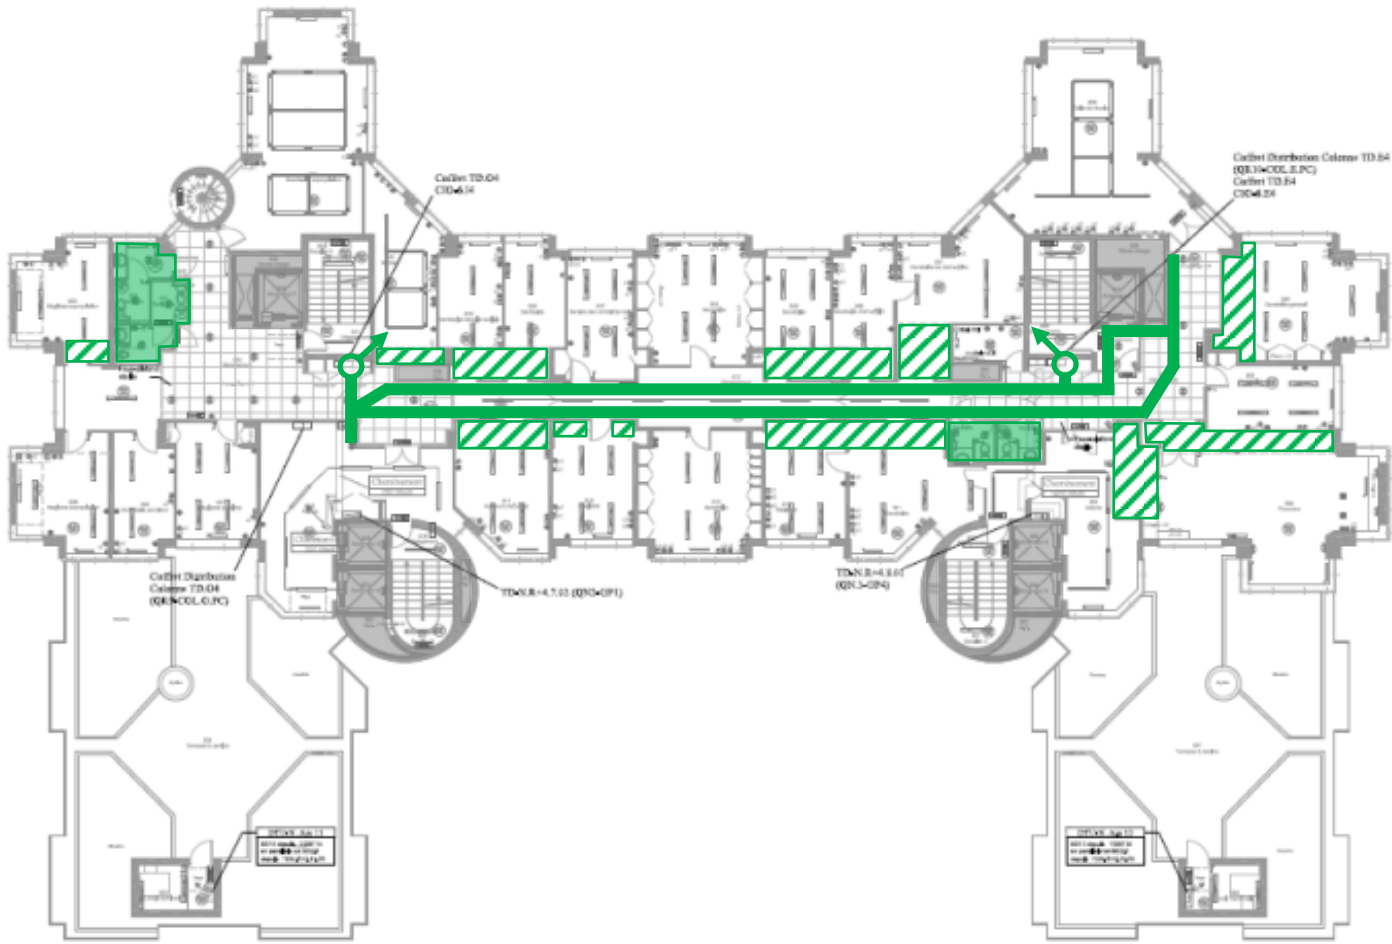
Joint type tresse de dilatation en mousse grise sous  
couvre joint métallique  
Présence d'amiante sur résultat(s) d'analyse(s)

"HORS PROGRAMME DE TRAVAUX"  
Matériau identifié à proximité des installations électriques

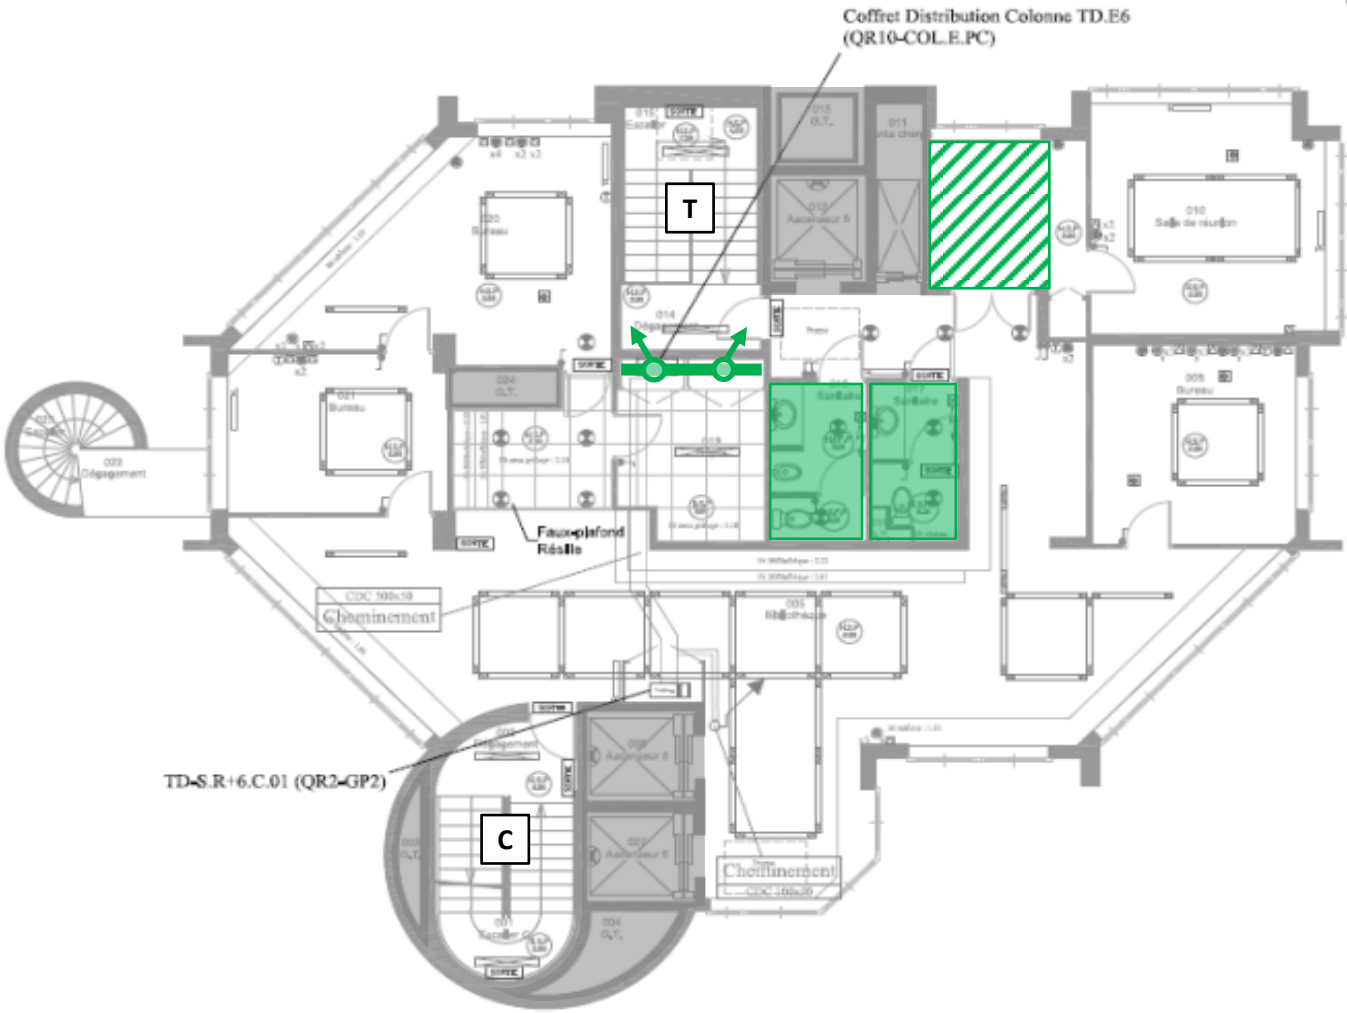
**Société INNAX / Rapport N° 40\_PJ**  
**BOBIGNY\_RPINNAX-DTA en date du 07/06/2017**  
**Enveloppes bitumineuses sur conduits de fluides**  
**Présence d'amiante sur document**

**"HORS PROGRAMME DE TRAVAUX"**  
**Matériau identifié à proximité des installations électriques**
