## DIAGNOSTIC AMIANTE AVANT TRAVAUX

RAPPORT n° A 482801 V2 du 01/03/2019

Tribunal de Grande Instance de Bobigny  
Travaux : réhabilitation des toitures et terrasses selon APD  
CCTP étanchéité indice b, CCTP verrière indice b  
(Voir liste documents transmis p. 14)  
173 avenue Paul Vaillant Couturier  
93000 BOBIGNY

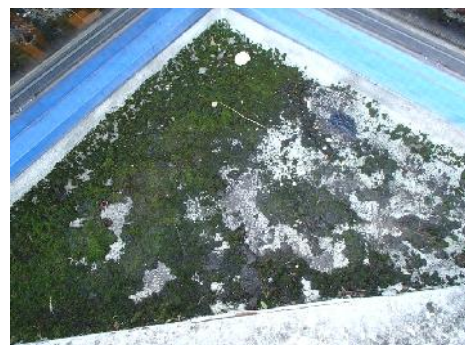
| | <b>Présence d'amiante décelée</b> |
| | chrysotile |

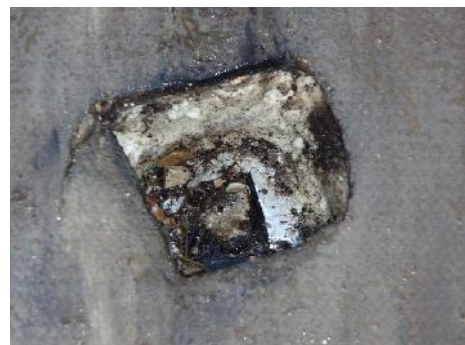
| PRELEVEMENT<br>LABORATOIRE<br>D'ANALYSE<br>RESULTAT | référence DIAGTIM : TGI ES01 TOIT BIT 44<br>réf. laboratoire : AR-18-RI-047938-01 044 |
| | Trouvée sans amiante à l'analyse |

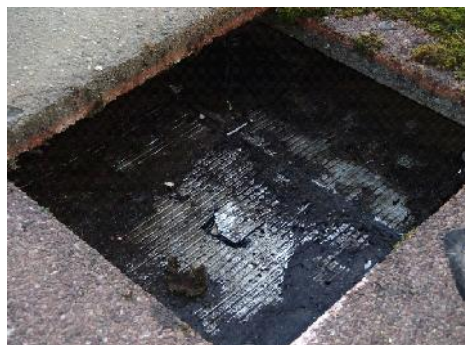
| PRELEVEMENT<br>LABORATOIRE<br>D'ANALYSE | référence DIAGTIM : TGI ES01 TOIT PAXA 46<br>réf. laboratoire : AR-18-RI-047938-01 046 |
| RESULTAT | Trouvée sans amiante à l'analyse |

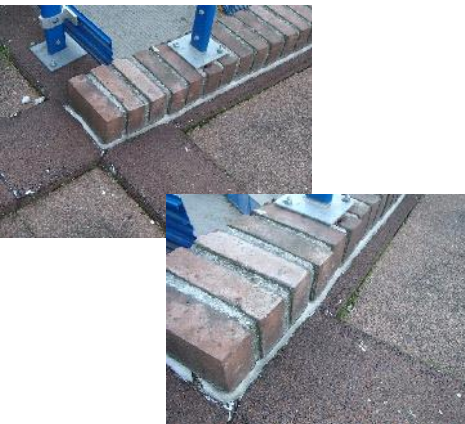
## FICHE : MAS 47

| ELEMENT<br>REPERE | mastic entre briques et paxalumin (PAXA 45) |
| PRELEVEMENT<br>LABORATOIRE<br>D'ANALYSE | référence DIAGTIM : TGI ES01 TOIT MAS 47<br>réf. laboratoire : AR-18-RI-047938-01 047 |
| RESULTAT | Trouvée sans amiante à l'analyse |

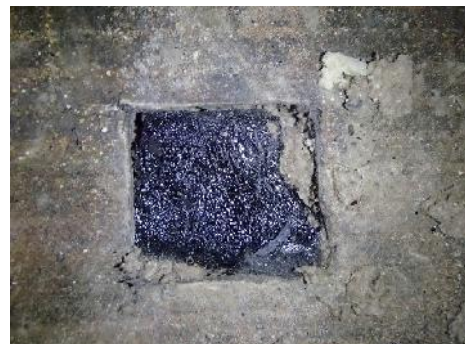
référence DIAGTIM : TGI ES02 TOIT BIT 30  
réf. laboratoire : AR-18-RI-047938-01 030

Trouvée sans amiante à l'analyse

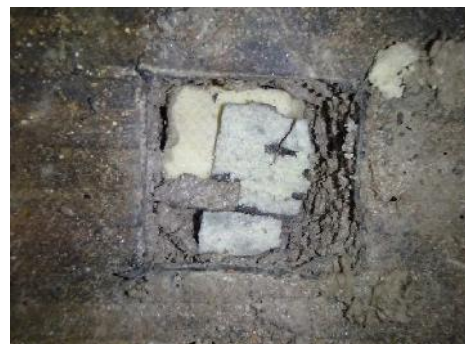
référence DIAGTIM : TGI ES02 TOIT BIT 32  
réf. laboratoire : AR-18-RI-047938-01 032

Trouvée sans amiante à l'analyse

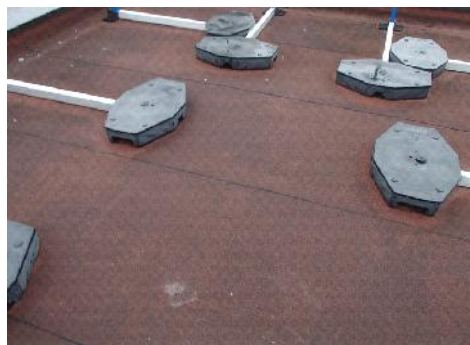
## FICHE : BIT 65

| <b>ELEMENT<br/>REPERE</b> | bitume en lé en étanchéité de couverture |
| <b>PRELEVEMENT<br/>LABORATOIRE<br/>D'ANALYSE</b> | référence DIAGTIM : TGI B01 TOIT BIT 65<br>réf. laboratoire : AR-18-RI-047938-01 065 |
| <b>RESULTAT</b> | Trouvée sans amiante à l'analyse |

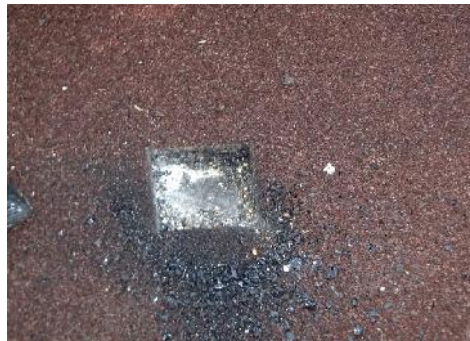
## FICHE : BIT 66

| <b>ELEMENT<br/>REPERE</b> | bitume en lé en étanchéité de couverture sous bitume (BIT 65) sur béton |
| <b>PRELEVEMENT<br/>LABORATOIRE<br/>D'ANALYSE</b> | référence DIAGTIM : TGI B01 TOIT BIT 66<br>réf. laboratoire : AR-18-RI-047938-01 066 |
| <b>RESULTAT</b> | Trouvée sans amiante à l'analyse |
