## DIAGNOSTIC AMIANTE AVANT TRAVAUX

RAPPORT n° A 92502 du 25/02/2020

TGI Bobigny  
Travaux : implantation bât. Modulaire - "zone intérieure (passerelle)"

173 avenue Paul Vaillant Couturier

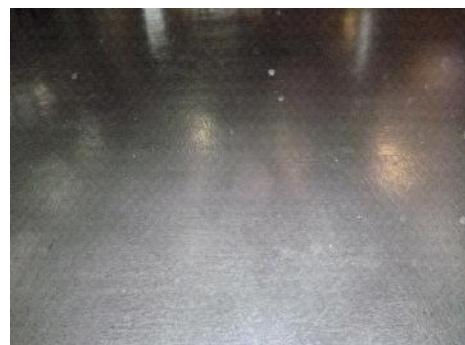
##### FICHE : DS 1

dalles de sol noires 80x80

, Travaux : "zone intérieure (passerelle)"  
ancien tribunal de commerce

référence DIAGTIM : TGIBO 1 DS 1  
réf. laboratoire : AR-20-NM-010303-01 001

Trouvée sans amiante à l'analyse

| N° éch. | Référence client | Description visuelle | Technique utilisée | Préparation | | Résultats |
|---|---|---|---|---|---|---|
| 001 | TGIBO 1 DS 1 / / dalles de sol noires 80x80 - couche à analyser : dalles de sol seulement | Matériau souple de type revêtement de sol (noir) | <b>MET</b> * | 1 | Calcination et attaque acide (méthode interne de traitement) | Fibres d'amiante non détectées |

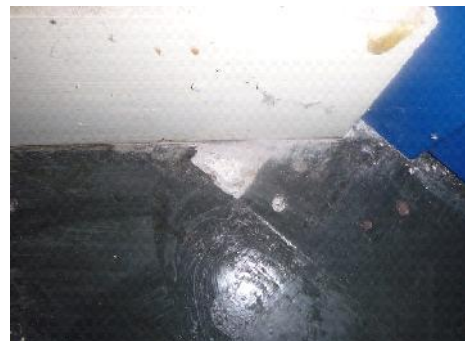
##### FICHE : RAG 2

ragréage sous dalles de sol (DS1)

, Travaux : "zone intérieure (passerelle)"  
ancien tribunal de commerce

référence DIAGTIM : TGIBO 1 RAG 2  
réf. laboratoire : AR-20-NM-010303-01 002

Trouvée sans amiante à l'analyse

| N° éch. | Référence client | Description visuelle | Technique utilisée | Préparation | | Résultats |
|---|---|---|---|---|---|---|
| 002 | TGIBO 1 RAG 2 / / ragréage sous dalles de sol (DS1) - couche à analyser : ragréage seulement | Matériau semi-dur de type ragréage (gris) | <b>MET</b> * | 1 | Calcination et attaque acide (méthode interne de traitement) | Fibres d'amiante non détectées |

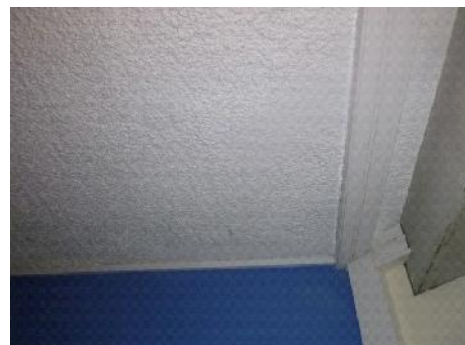
##### FICHE : FLOC 3

flocage duveteux au plafond

, Travaux : "zone intérieure (passerelle)"  
ancien tribunal de commerce et bureau

référence DIAGTIM : TGIBO 11 FLOC 3  
réf. laboratoire : AR-20-NM-010303-01 003

Trouvée sans amiante à l'analyse

| N° éch. | Référence client | Description visuelle | Technique utilisée | Préparation | | Résultats |
|---|---|---|---|---|---|---|
| 003 | TGIBO 11 FLOC 3 / / flocage duveteux au plafond - couche à analyser : flocage duveteux seulement | Matériau semi-dur (blanc) ; matériau friable fibreux de type flocage (blanc) | <b>MET</b> * | 1 | Calcination et attaque acide (méthode interne de traitement) | Fibres d'amiante non détectées |

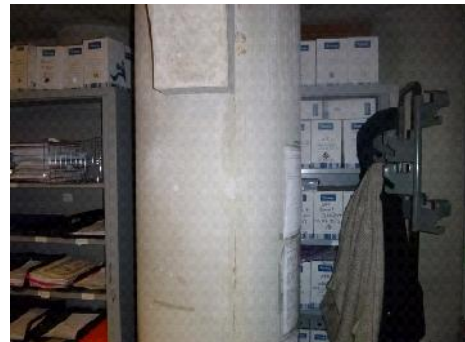
## FICHE : END 4

enduit casse arrête sur poteau

, Travaux : "zone intérieure (passerelle)"  
bureau

référence DIAGTIM : TGIBO 1 END 4

Trouvée sans amiante à l'analyse

| N° éch. | Référence client | Description visuelle | Technique utilisée | Préparation | | Résultats |
|---|---|---|---|---|---|---|
| 004 | TGIBO 1 END 4 / / enduit casse arrête sur poteau - couche à analyser : enduit casse arrête seulement | Matériau semi-dur de type enduit (gris) | <b>MET</b> * | 1 | Calcination et attaque acide (méthode interne de traitement) | Fibres d'amiante non détectées |

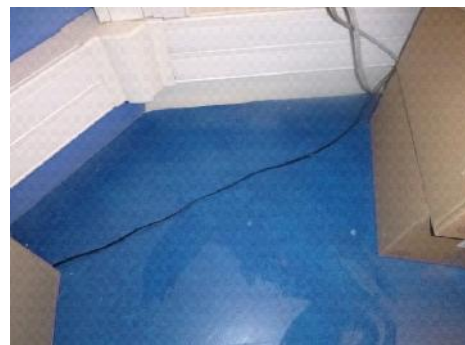
## FICHE : RAG 5

ragréage sous revêtement en lé PVC

, Travaux : "zone intérieure (passerelle)"  
bureau

référence DIAGTIM : TGIBO 1 RAG 5

Trouvée sans amiante à l'analyse

| N° éch. | Référence client | Description visuelle | Technique utilisée | Préparation | | Résultats |
|---|---|---|---|---|---|---|
| 005 | TGIBO 1 RAG 5 / / ragréage sous revêtement en lé PVC - couche à analyser : ragréage seulement | Matériau semi-dur de type ragréage (gris) + (beige) | <b>MET</b> * | 1 | Calcination et attaque acide (méthode interne de traitement) | Fibres d'amiante non détectées |

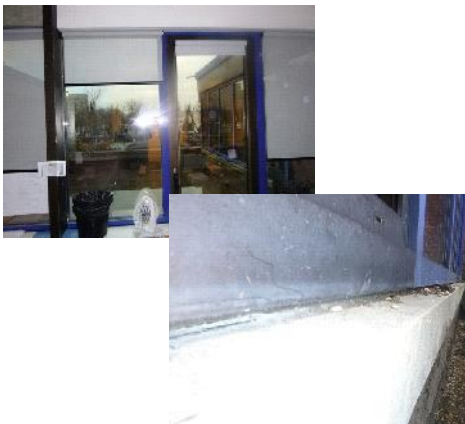
## FICHE : MAS 6

mastic gris entre maçonnerie et aluminium

, Travaux : "zone intérieure (passerelle)"  
bureau

référence DIAGTIM : TGIBO 1 MAS 6

Trouvée sans amiante à l'analyse

| N° éch. | Référence client | Description visuelle | Technique utilisée | Préparation | | Résultats |
|---|---|---|---|---|---|---|
| 006 | TGIBO 1 MAS 6 / / mastic gris entre maçonnerie et aluminium - couche à analyser : mastic seulement | Matériau souple de type mastic (gris) ; matériau (pulvérulent) (noir) | <b>MET</b> * | 1 | Calcination et attaque acide (méthode interne de traitement) | Fibres d'amiante non détectées |

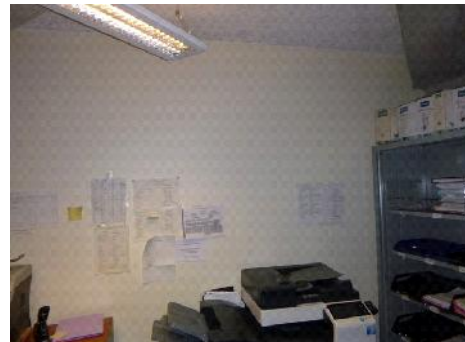
## FICHE : KLI 7

bande calicot et colle sur parois type placoplâtre

, Travaux : "zone intérieure (passerelle)"  
bureau

référence DIAGTIM : TGIBO 1 KLI 7

Trouvée sans amiante à l'analyse

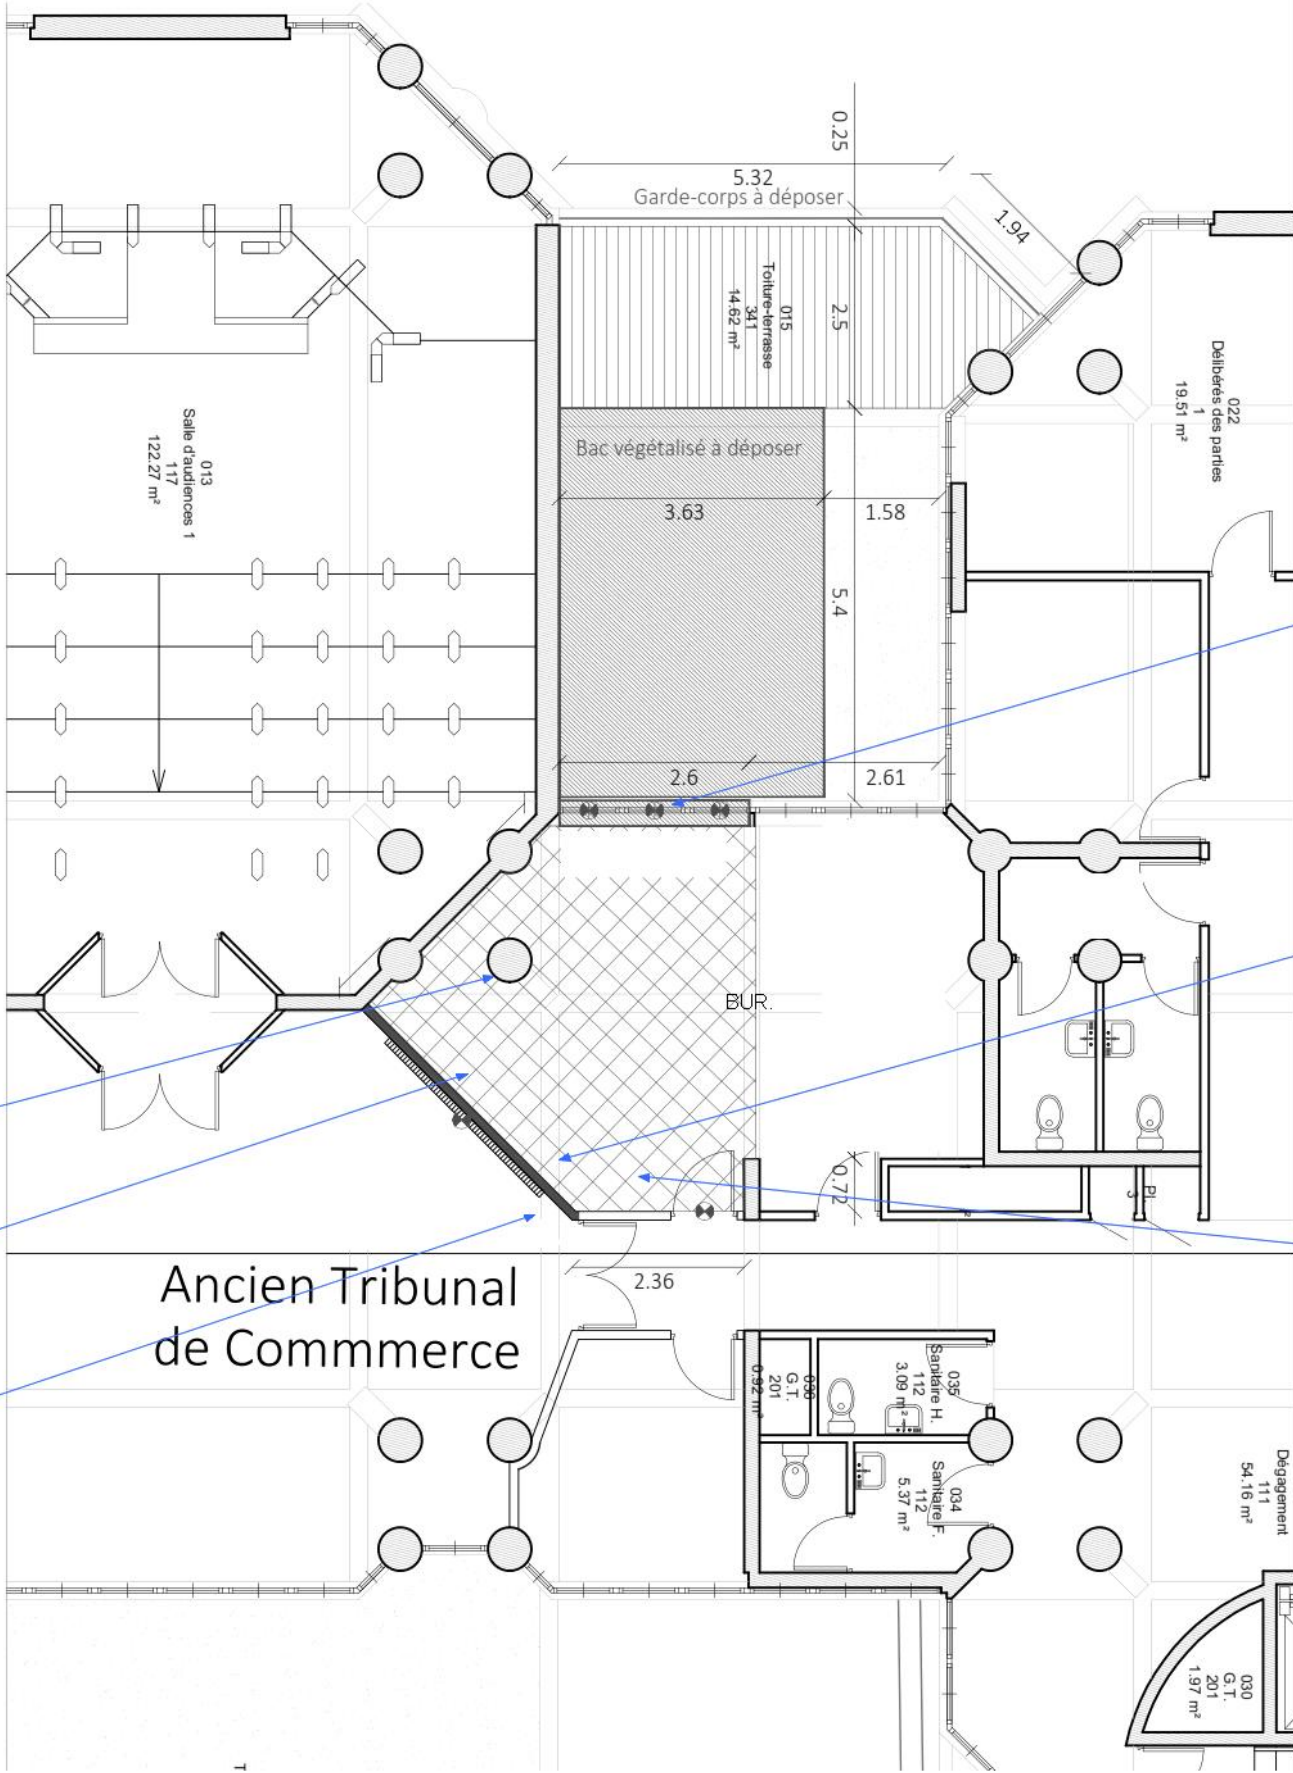
SCHEMA 1 / 1

LOCALISATION DES PRELEVEMENTS ET DES  
ELEMENTS AMIANTIFERES LIES AUX TRAVAUX

Dalles sur plot à déposer  
Sol et faux-plafond à déposer  
Interventions locales sur faux plafond  
de l'étage du dessous  
Equipement à déposer  
Maçonnerie à déposer
