## Rapport de repérage des matériaux et produits contenant de l'amiante avant réalisation de travaux dans un immeuble bâti

Adresse : 173 Avenue Paul Vaillant - Couturier 93000 BOBIGNY

Désignation : Tribunal Judiciaire - Bâtiment association

Date du rapport : 18/10/2021

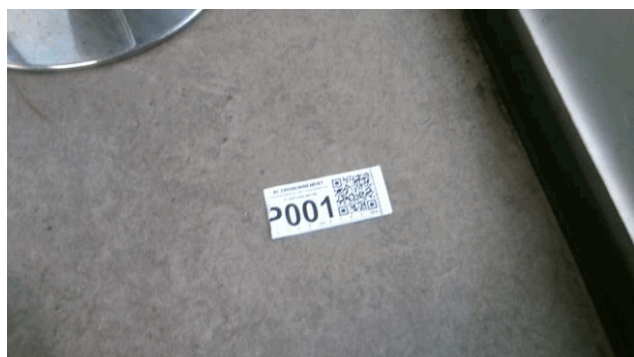
0021F000363 n°1 - 1 (P1) - Bâtiment Association - Vol 1 (Entrée)

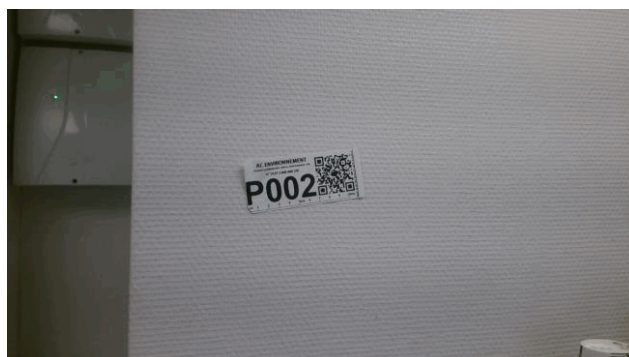
| Plan | Localisation | Composant | Partie composant | Réf action | Observation | Précision loc. | Ref photo | Ref Prél. | Descriptif | Résultat | Conclusion |
|---|---|---|---|---|---|---|---|---|---|---|---|
| Bâtiment Associati on | Vol 1 (Entrée) | Murs et cloisons | Panneaux de cloisons | P2 | Réalisation d'un prélèvement | | 0021F<br>00036<br>3 n°2 - 1 | P2 | Plâtre - Effritable - Blanc | Négatif | Négatif sur analyse |

0021F000363 n°2 - 1 (P2) - Bâtiment Association - Vol 1 (Entrée)

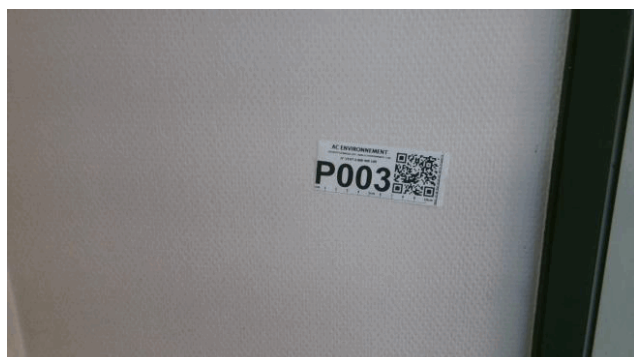
| Plan | Localisation | Composant | Partie composant | Réf action | Observation | Précision loc. | Ref photo | Ref Pré. | Descriptif | Résultat | Conclusion |
|---|---|---|---|---|---|---|---|---|---|---|---|
| Bâtiment<br>Associati<br>on | Vol 8 (Couloir) | Murs et<br>cloisons | Panneaux de<br>cloisons | P3 | Réalisation<br>d'un<br>prélèvement | | 0021F<br>00036<br>3 n°3 -<br>1 | P3 | Peinture /<br>Enduit type<br>plâtre /<br>Carton /<br>Plâtre -<br>Effritable /<br>Effritable /<br>Souple<br>Fibreux /<br>Effritable -<br>Blanc / Blanc<br>/ Marron /<br>Blanc | Négatif | Négatif<br>sur<br>analyse |

0021F000363 n°3 - 1 (P3) - Bâtiment Association - Vol 8 (Couloir)

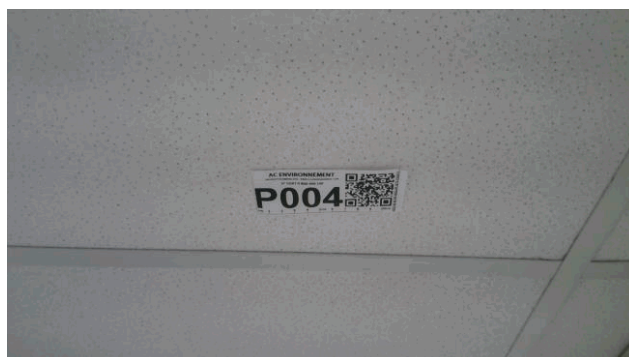
0021F000363 n°4 - 1 (P4) - Bâtiment Association - Vol 8 (Couloir)

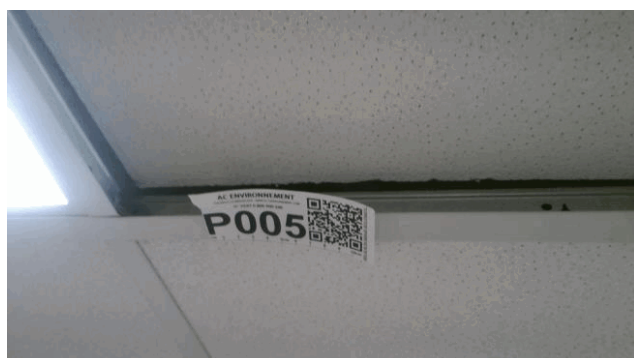
0021F000363 n°5 - 1 (P5) - Bâtiment Association - Vol 8 (Couloir)

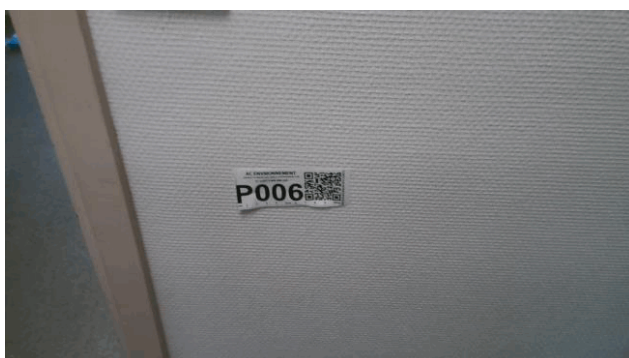
0021F000363 n°6 - 1 (P6) - Bâtiment Association - Vol 3 (Archives)

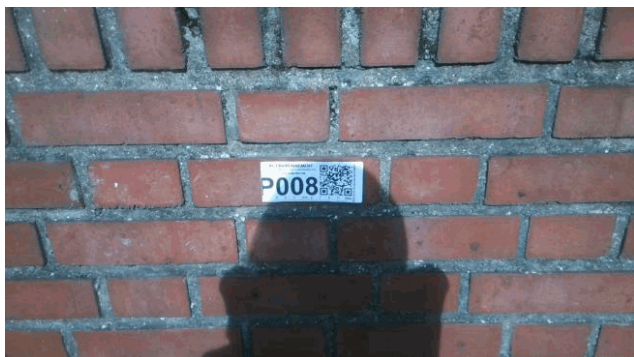
| Plan | Localisation | Composant | Partie composant | Réf action | Observation | Précision loc. | Ref photo | Ref Prél. | Descriptif | Résultat | Conclusion |
|---|---|---|---|---|---|---|---|---|---|---|---|
| Bâtiment Associati on | Vol 10 (Extérieur) | Murs | Joint de scellement | P8 | Réalisation d'un prélèvement | | 0021F<br>00036<br>3 n°8 - 1 | P8 | Ciment - Effritable - Gris | Négatif | Négatif sur analyse |

0021F000363 n°8 - 1 (P8) - Bâtiment Association - Vol  
10 (Extérieur)

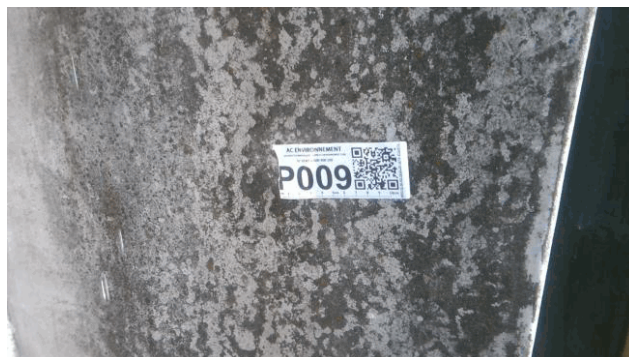
| Plan | Localisation | Composant | Partie composant | Réf action | Observation | Précision loc. | Ref photo | Ref Prél. | Descriptif | Résultat | Conclusion |
|---|---|---|---|---|---|---|---|---|---|---|---|
| Bâtiment Associati on | Vol 12 (Façade 1) | Murs | Enduit ciment | P9 | Réalisation d'un prélèvement | | 0021F<br>00036<br>3 n°9 - 1 | P9 | Enduit type ciment - Effritable - Gris | Négatif | Négatif sur analyse |

| Référence | Localisation | Action |
|---|---|---|
| 0021F000363 n°9 - 1 (P9) | Bâtiment Association - Vol 12<br>(Façade 1) | Prélèvement négatif |

0021F000363 n°9 - 1 (P9) - Bâtiment Association - Vol  
12 (Façade 1)

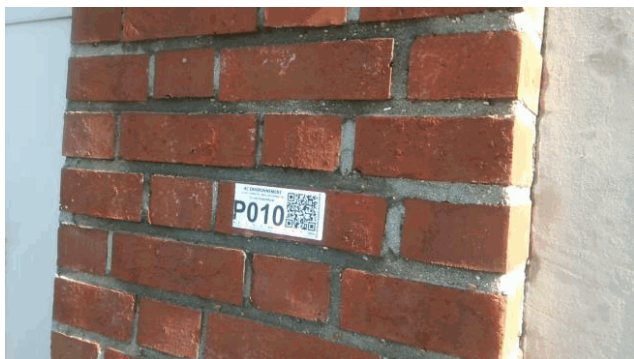
| Plan | Localisation | Composant | Partie composant | Réf action | Observation | Précision loc. | Ref photo | Ref Prél. | Descriptif | Résultat | Conclusion |
|---|---|---|---|---|---|---|---|---|---|---|---|
| Bâtiment Associati on | Vol 12 (Façade 1) | Murs | Joint de scellement | P10 | Réalisation d'un prélèvement | | 0021F<br>00036<br>3 n°10 - 1 | P10 | Ciment - Dur - Gris | Négatif | Négatif sur analyse |

| Référence | Localisation | Action |
|---|---|---|
| 0021F000363 n°10 - 1 (P10) | Bâtiment Association - Vol 12<br>(Façade 1) | Prélèvement négatif |

0021F000363 n°10 - 1 (P10) - Bâtiment Association - Vol  
12 (Façade 1)
