## Rapport de repérage des matériaux et produits contenant de l'amiante avant réalisation de travaux dans un immeuble bâti

Adresse : 173 Avenue Paul Vaillant - Couturier 93000 BOBIGNY

Désignation : Tribunal Judiciaire - Bâtiment archives

Démolition du bâtiment

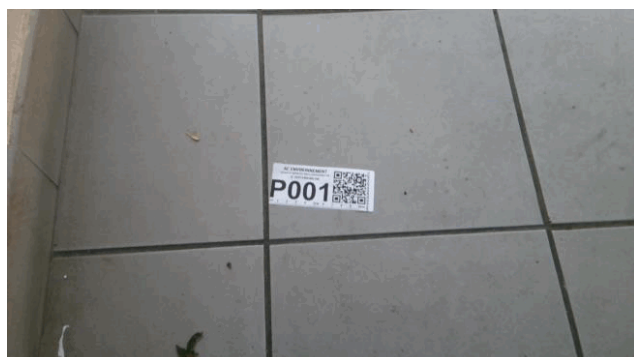
0021F000359 n°1 - 1 (P1) - Rdc bâtiment Archive - Vol 1  
(Entrée)

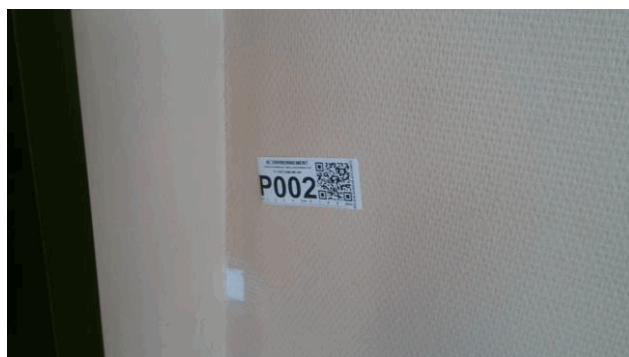
0021F000359 n°2 - 1 (P2) - Rdc bâtiment Archive - Vol 1  
(Entrée)

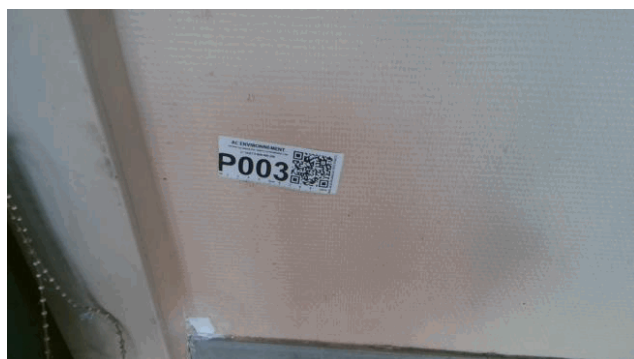
0021F000359 n°3 - 1 (P3) - Rdc bâtiment Archive - Vol 1  
(Entrée)

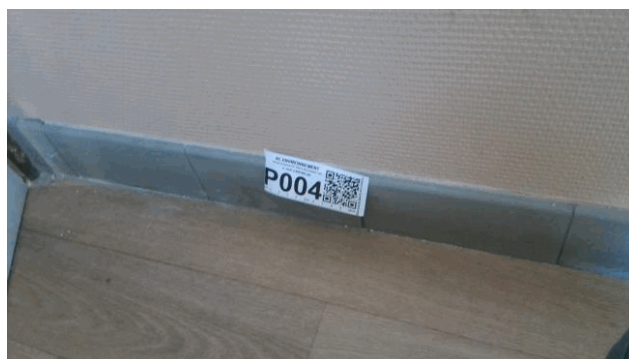
0021F000359 n°4 - 1 (P4) - Rdc bâtiment Archive - Vol 3  
(Pièce principal)

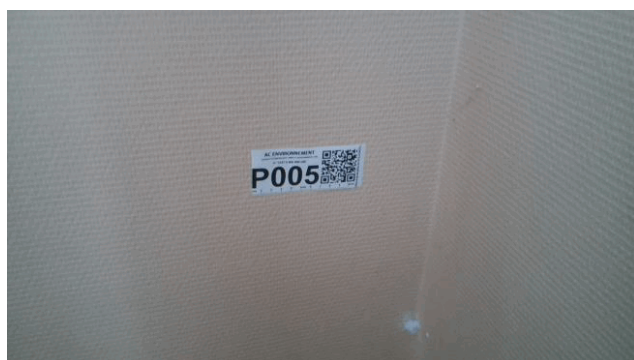
0021F000359 n°5 - 1 (P5) - Rdc bâtiment Archive - Vol 3  
(Pièce principal)

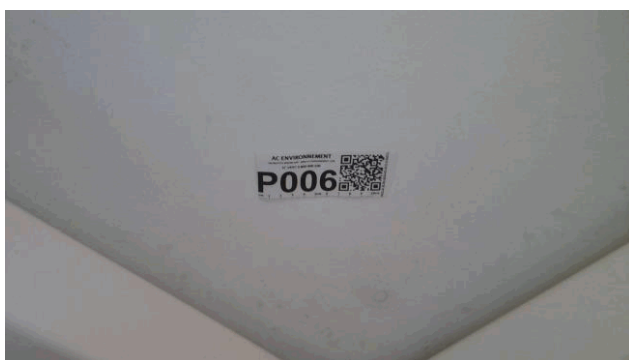
0021F000359 n°6 - 1 (P6) - Rdc bâtiment Archive - Vol 3  
(Pièce principal)

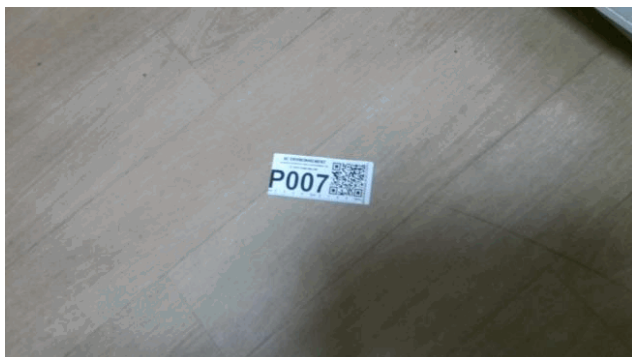
0021F000359 n°7 - 1 (P7) - Rdc bâtiment Archive - Vol 2  
(Cuisine)

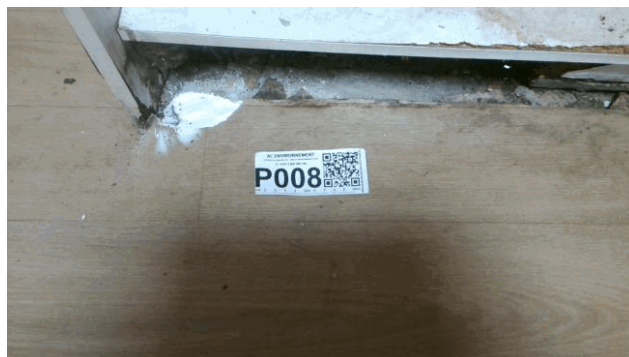
0021F000359 n°8 - 1 (P8) - Rdc bâtiment Archive - Vol 2  
(Cuisine)

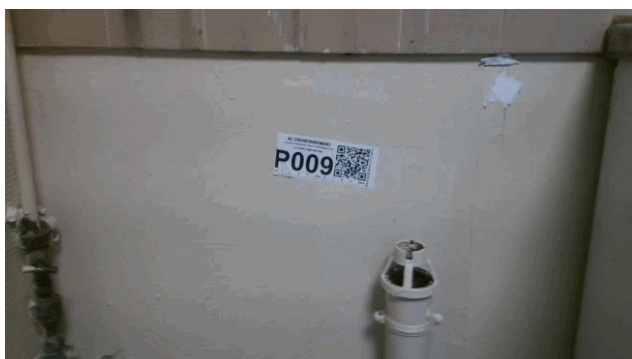
0021F000359 n°9 - 1 (P9) - Rdc bâtiment Archive - Vol 2  
(Cuisine)

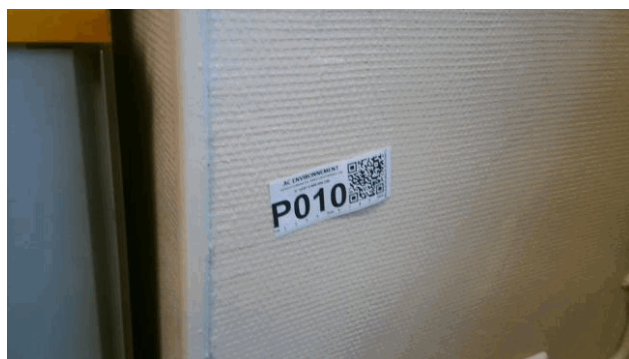
0021F000359 n°10 - 1 (P10) - Rdc bâtiment Archive -  
Vol 2 (Cuisine)

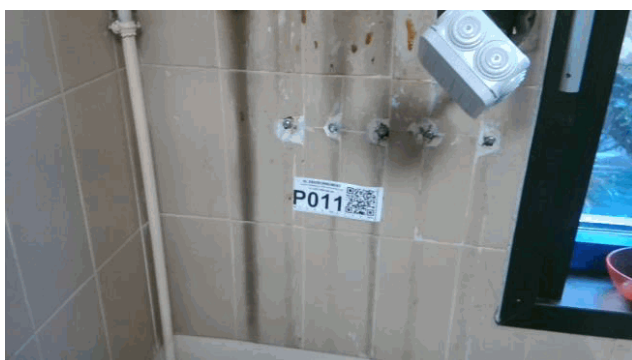
0021F000359 n°11 - 1 (P11) - Rdc bâtiment Archive - Vol 2  
(Cuisine)

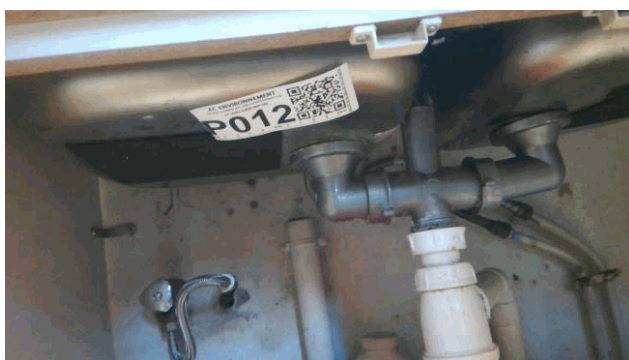
0021F000359 n°12 - 1 (P12) - Rdc bâtiment Archive -  
Vol 2 (Cuisine)

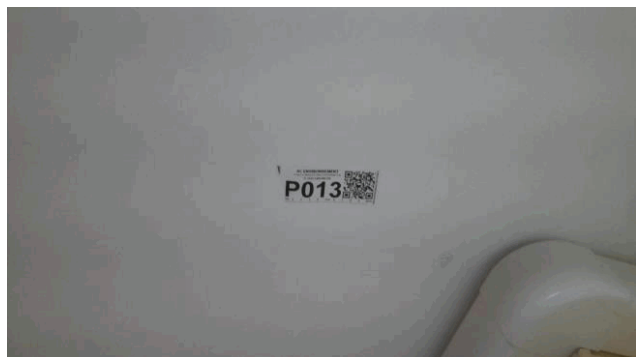
0021F000359 n°13 - 1 (P13) - Rdc bâtiment Archive - Vol 2 (Cuisine)

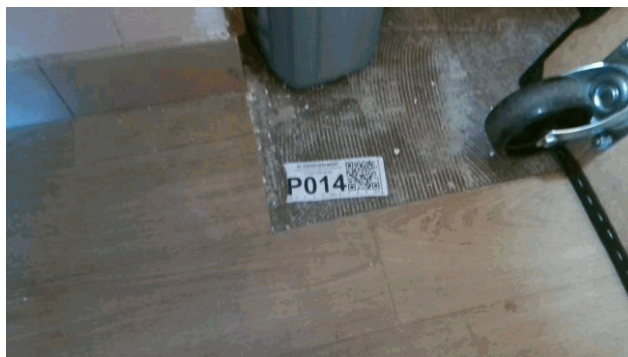
0021F000359 n°14 - 1 (P14) - Rdc bâtiment Archive - Vol 4 (SDB)

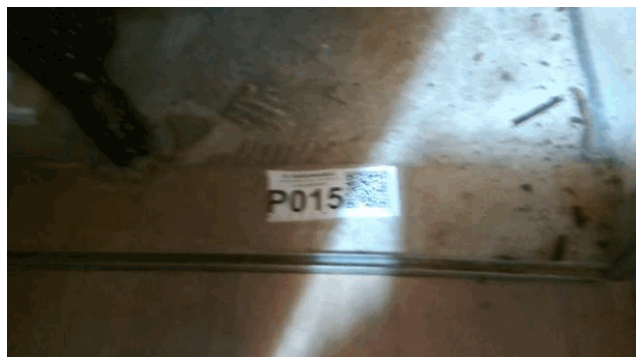
0021F000359 n°15 - 1 (P15) - Rdc bâtiment Archive - Vol 4 (SDB)

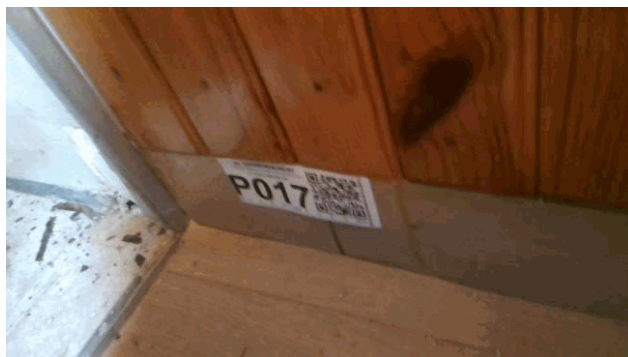
0021F000359 n°17 - 1 (P17) - Rdc bâtiment Archive - Vol 4 (SDB)

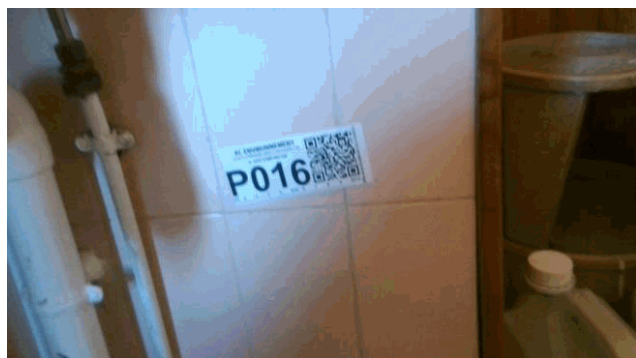
0021F000359 n°16 - 1 (P16) - Rdc bâtiment Archive - Vol 4 (SDB)

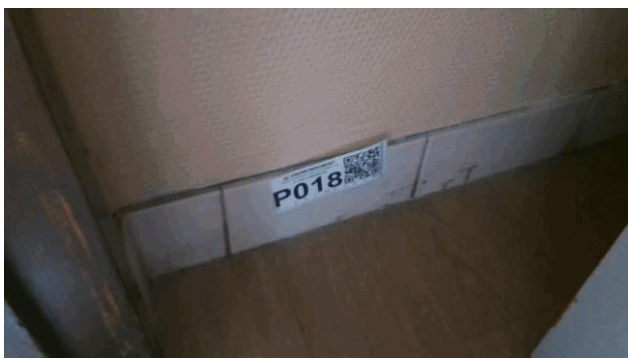
0021F000359 n°18 - 1 (P18) - Rdc bâtiment Archive - Vol 5 (W.C)

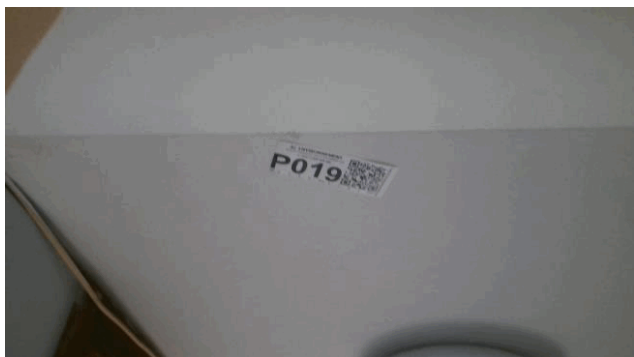
| 0021F000359 n°19 - 1 (P19) | Rdc bâtiment Archive - Vol 15<br>(Couloir) | Prélevement négatif |

0021F000359 n°19 - 1 (P19) - Rdc bâtiment Archive - Vol 15 (Couloir)

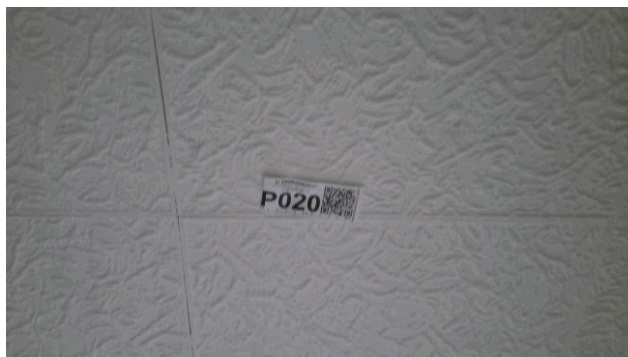
| 0021F000359 n°20 - 1 (P20) | Rdc bâtiment Archive - Vol 7<br>(Bureau 2) | Prélevement négatif |

0021F000359 n°20 - 1 (P20) - Rdc bâtiment Archive - Vol 7 (Bureau 2)

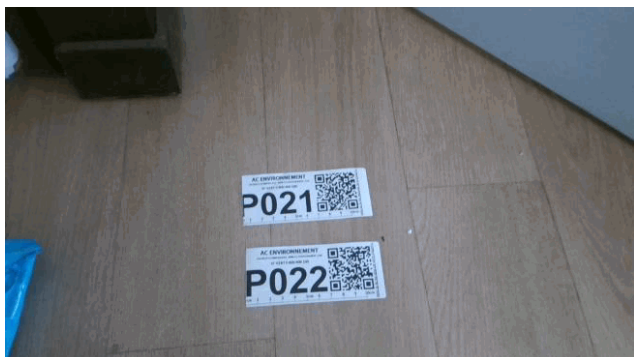
0021F000359 n°21 - 1 (P21) - R+1 bâtiment Archive - Vol 10 (Bureau 4)

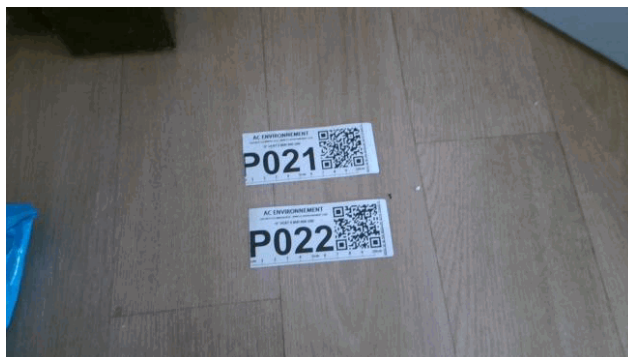
0021F000359 n°22 - 1 (P22) - R+1 bâtiment Archive - Vol 10 (Bureau 4)

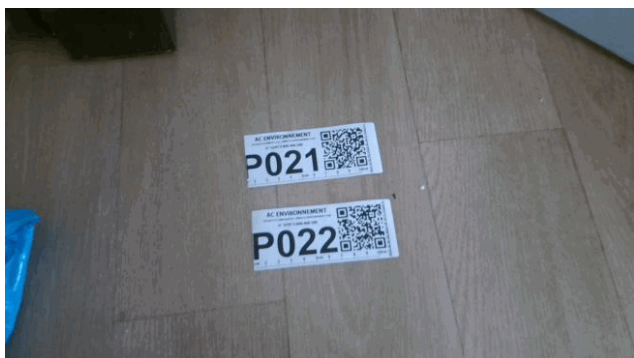
0021F000359 n°21 - 2 (P21) - R+1 bâtiment Archive - Vol 10 (Bureau 4)

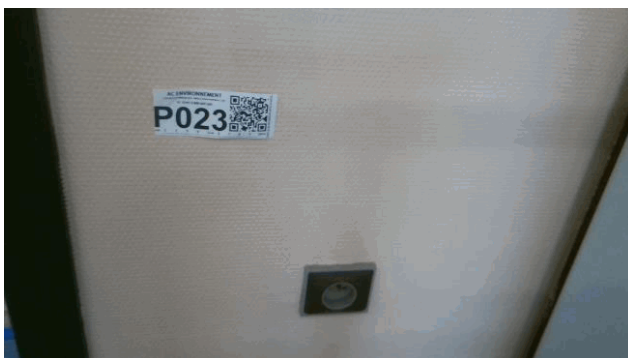
0021F000359 n°23 - 1 (P23) - R+1 bâtiment Archive - Vol 10 (Bureau 4)

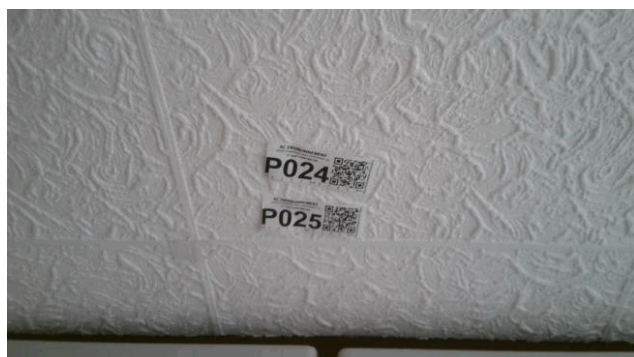
0021F000359 n°24 - 1 (P24) - R+1 bâtiment Archive - Vol 10 (Bureau 4)

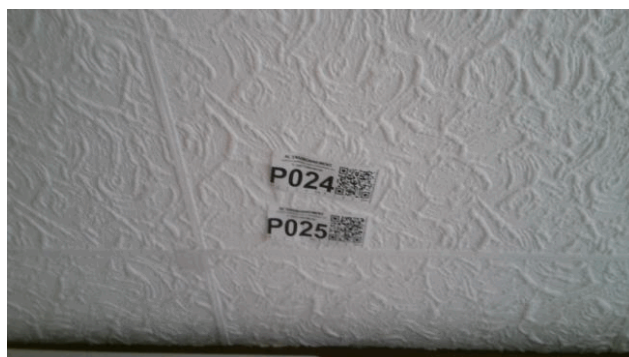
0021F000359 n°25 - 1 (P25) - R+1 bâtiment Archive - Vol 10 (Bureau 4)

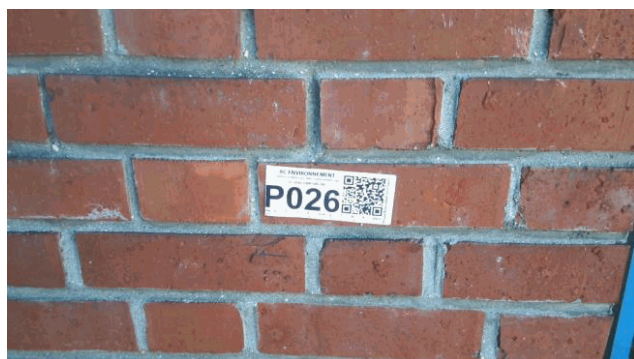
| Plan | Localisation | Composant | Partie composant | Réf action | Observation | Précision loc. | Ref photo | Ref Prél. | Descriptif | Résultat | Conclusion |
|---|---|---|---|---|---|---|---|---|---|---|---|
| R+1<br>bâtiment<br>Archive | Vol 11 (Balcon<br>1) | Murs | Joint de<br>scellement | P26 | Réalisation<br>d'un<br>prélèvement | | 0021F<br>00035<br>9 n°26<br>- 1 | P26 | Ciment - Dur<br>- Gris | Négatif | Négatif<br>sur<br>analyse |

0021F000359 n°26 - 1 (P26) - R+1 bâtiment Archive - Vol 11 (Balcon 1)

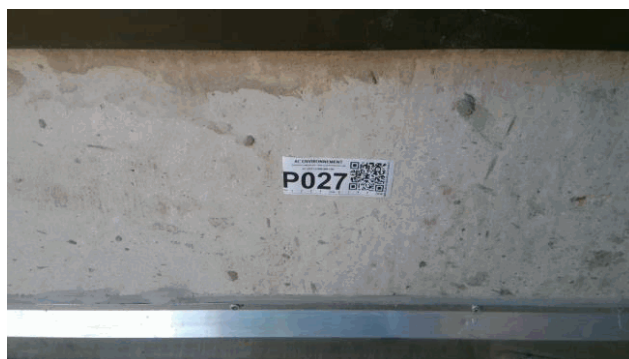
| Plan | Localisation | Composant | Partie composant | Réf action | Observation | Précision loc. | Ref photo | Ref Prél. | Descriptif | Résultat | Conclusion |
|---|---|---|---|---|---|---|---|---|---|---|---|
| R+1<br>bâtiment<br>Archive | Vol 11 (Balcon<br>1) | Murs | Enduit ciment | P27 | Réalisation<br>d'un<br>prélèvement | | 0021F<br>00035<br>9 n°27<br>- 1 | P27 | Peinture /<br>Enduit type<br>ciment -<br>Effritable /<br>Effritable -<br>Beige /<br>Beige | Négatif | Négatif<br>sur<br>analyse |

0021F000359 n°27 - 1 (P27) - R+1 bâtiment Archive - Vol 11 (Balcon 1)

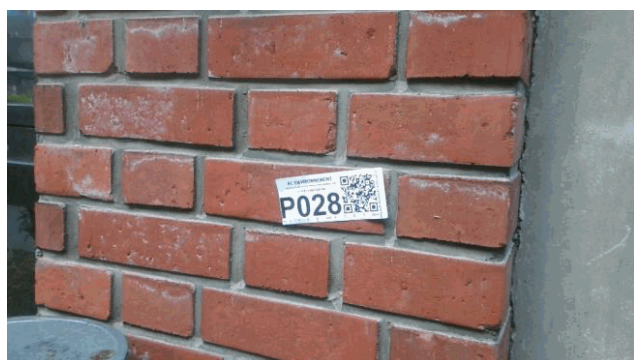
0021F000359 n°28 - 1 (P28) - Extérieur bat - Vol 13 (Extérieur)

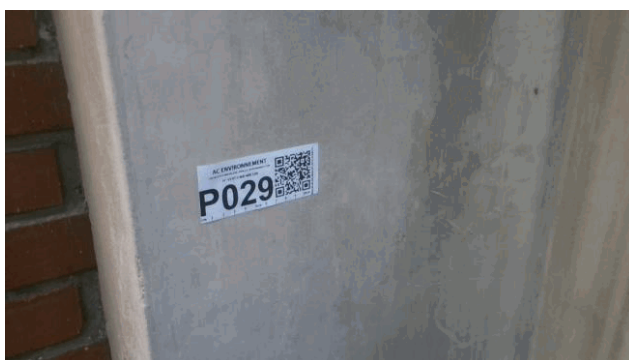
0021F000359 n°29 - 1 (P29) - Extérieur bat - Vol 13 (Extérieur)
