## Rapport de mission de repérage des matériaux et produits contenant de l'amiante à intégrer au dossier technique «amiante»

40\_PJ BOBIGNY\_RPINNAX-DTA  
ETABLI EN UN EXEMPLAIRE ORIGINAL LE 07/06/2017

| Adresse : | Palais de Justice de Bobigny (TGI)<br><br>169-173, avenue Paul Vaillant Couturier 93008 Bobigny | |

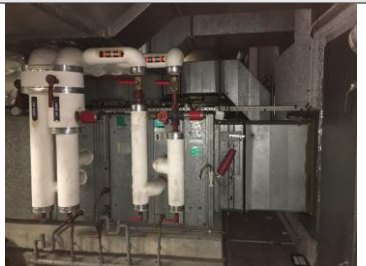
| Local ou zone de similitude d'ouvrage | Localisation | Description (prélèvement) | Etat de conservation - Préconisations* | Photographie |
|---|---|---|---|---|
| <b>Locaux techniques : CTA</b> | <b>Equipement CTA</b> | <b>Mastic marron en raccord</b><br>(Rapport avant travaux 2CM16) | <b>EP</b> | |

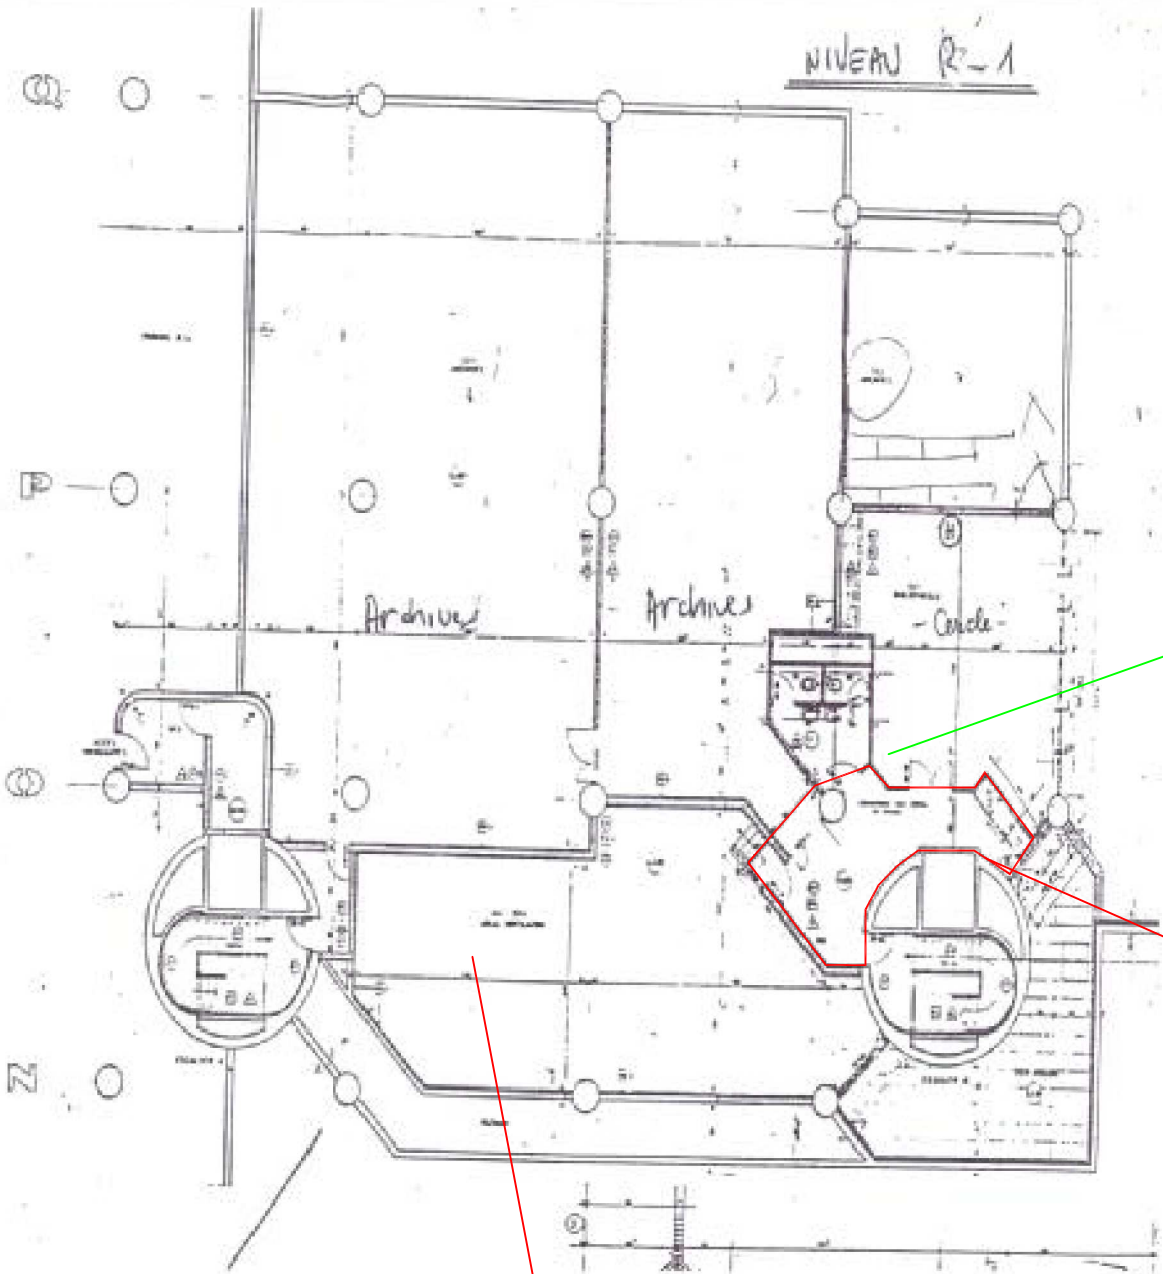
P-1 dalle de sol vinyle mouchetée bleue 30x30 - A  
(DTA AB EXPERTISES n°05232)

INNAX-03/04/2017  
P01 - Enveloppe de calorifuge bitumineuse + mousse PU bleue - A  
INNAX-03/04/2017  
P04 - Mousse PU bleue + couche bitumineuse - A  
INNAX-03/04/2017  
P06 - Enveloppe de calorifuge plâtreuse + laine minérale - ND

Nota: Il convient de considérer que les calorifuges bitumineux sur réseaux d'eau glacée amiantés, sont présents dans l'ensemble des gâines techniques, vides sanitaires, locaux techniques chauffage et climatisation.
