## DOSSIER TECHNIQUE AMIANTE

| <b>Description du bâtiment :</b> | TRIBUNAL DE COMMERCE |

**N° AB ADTA 050232 - MINISTERE DE LA JUSTICE - TGI BOBIGNY**

**Immeuble bâti visité :** TRIBUNAL GRAND INSTANCE  
194 196 avenue Paul Vaillant Couturier  
93008 BOBIGNY

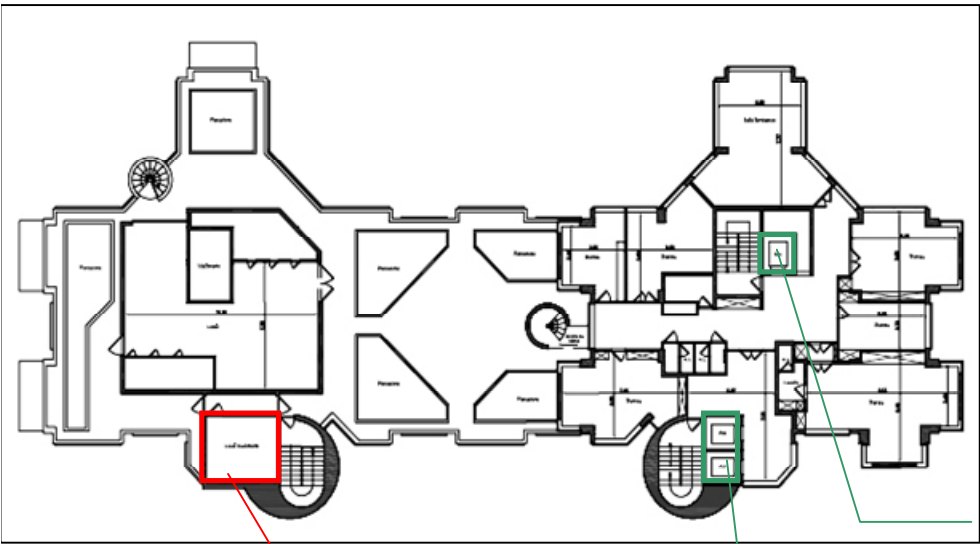
Machinerie d'ascenseur no 3  
et 4  
Machoire de freins  
PL 1117-1118 (B)

Ascenseur no  
8  
Tresse porte  
porte palière  
tous niveaux

Ascenseur no 5 et 6  
Tresse porte palière  
porte palière tous  
niveaux  
PH 4443 (a)
