## DOSSIER DE DIAGNOSTIC TECHNIQUE

**Référence : 0021F000363-1**

Tribunal Judiciaire - Bâtiment  
association  
173 Avenue Paul Vaillant - Couturier  
93000 BOBIGNY

## Rapport de repérage des matériaux et produits contenant de l'amiante avant réalisation de travaux dans un immeuble bâti

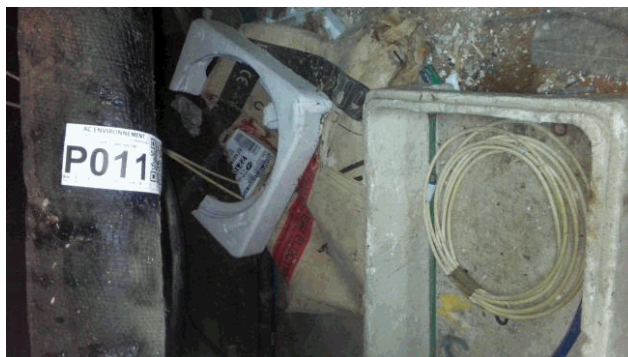
0021F000363-1 n°11 - 2 (P11) - Vide sanitaire - Vol 11 (Vide sanitaire)

| Référence | Localisation | Action |
|---|---|---|
| 0021F000363-1 n°11 - 2 (P11) | Vide sanitaire - Vol 11<br>(Vide sanitaire) | Prélèvement négatif |

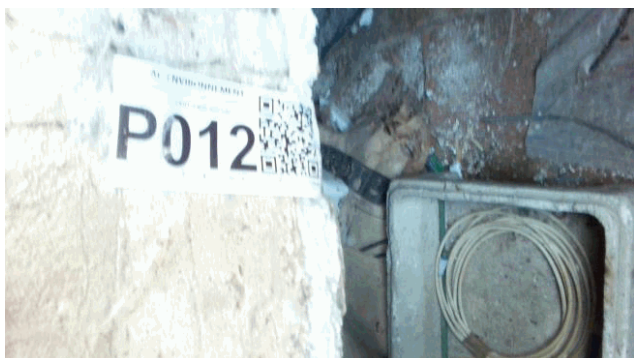
0021F000363-1 n°12 - 2 (P12) - Vide sanitaire - Vol 11 (Vide sanitaire)

| Référence | Localisation | Action |
|---|---|---|
| 0021F000363-1 n°12 - 2 (P12) | Vide sanitaire - Vol 11<br>(Vide sanitaire) | Prélèvement négatif |
