*** SEMAEB ***

DIGUE IFREMER
SAINTE-ANNE DU PORTZIC
PLOUZANE (29)

DIAGNOSTIC GEOTECHNIQUE

RAPPORT

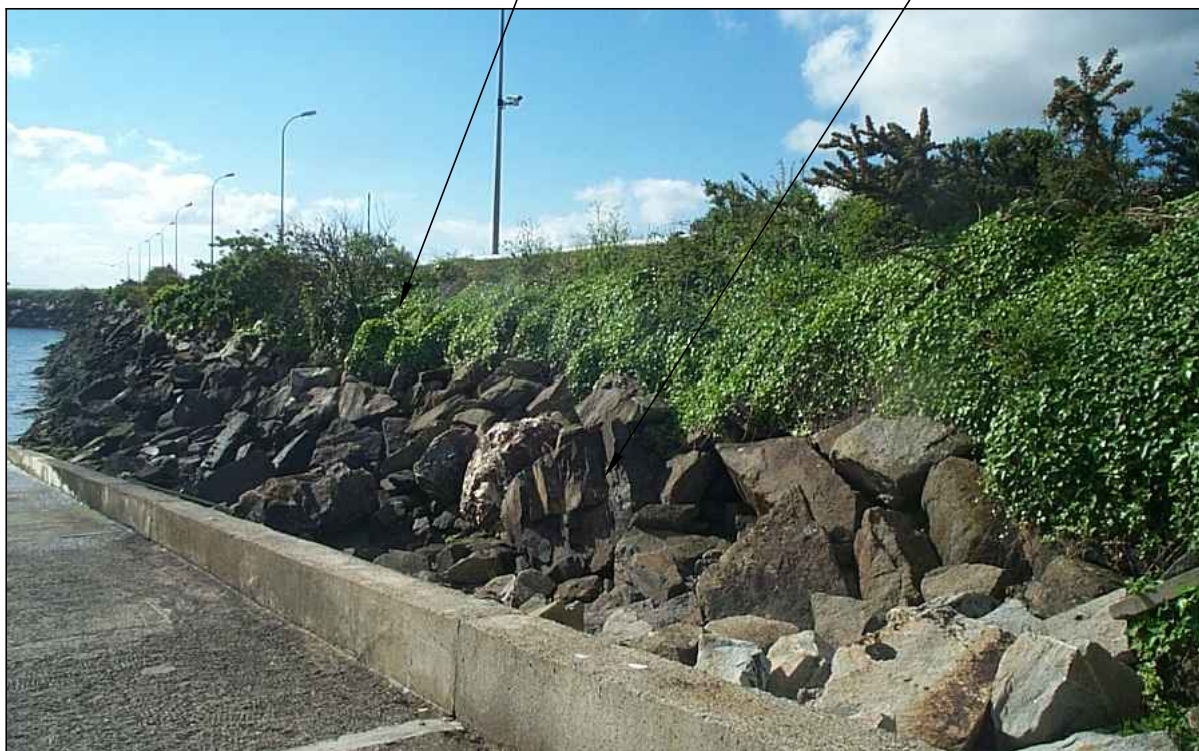
Le désordre principal correspond à un affaissement des enrochements de 1,0 m à 2,0 m de hauteur sur l'ensemble du linéaire (Cf. photos 1, 7 et 13 notamment). La pente du talus apparaît irrégulière avec le plus souvent des zones subverticales en crête de talus sur 1,0 m à 2,0 m. Les blocs apparaissent mal agencés et de taille très hétérogène.

Affaissement des enrochements en tête de talus

Blocs mal agencés

▲ Photo n°1 : Détérioration des enrochements au niveau de la cale

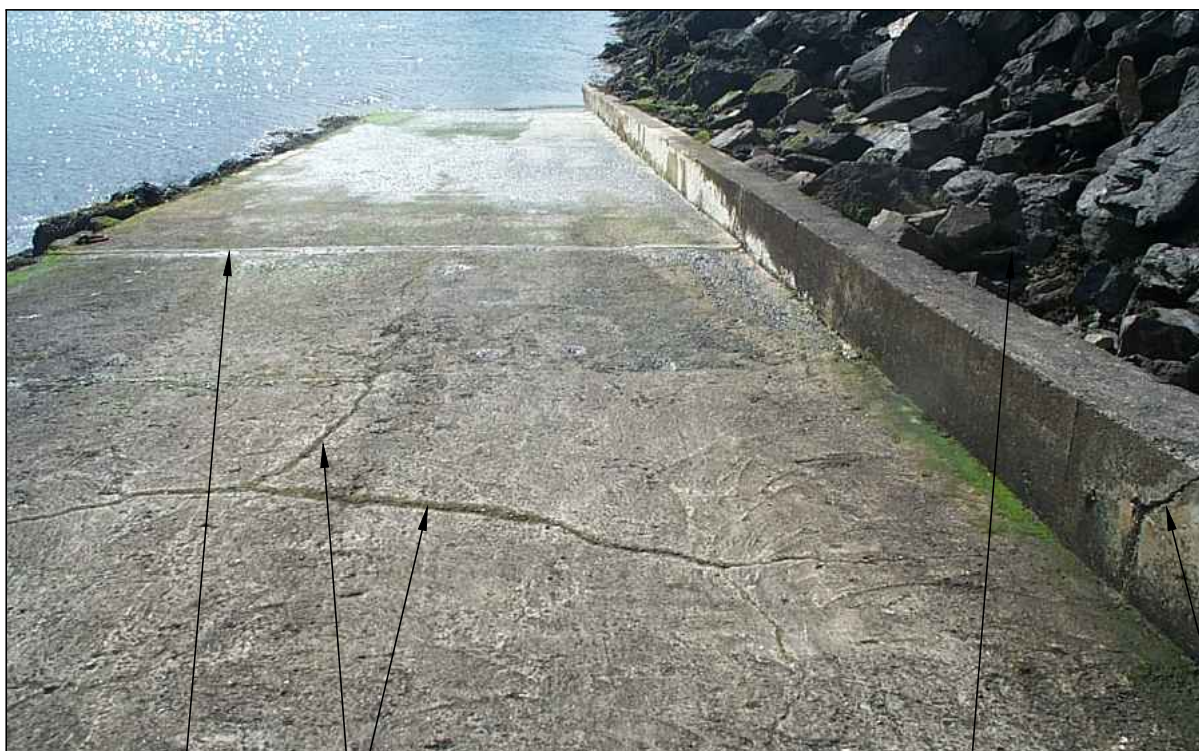
Au niveau de la cale de mise à l'eau, les désordres se présentent principalement sous la forme de fissures, y compris sur le muret (Cf. photo 2).

▼ Photo n°2 : Détail des désordres au niveau de la cale de mise à l'eau

Joint de dilatation

Fissures

Pente irrégulière des enrochements

Fissuration du muret

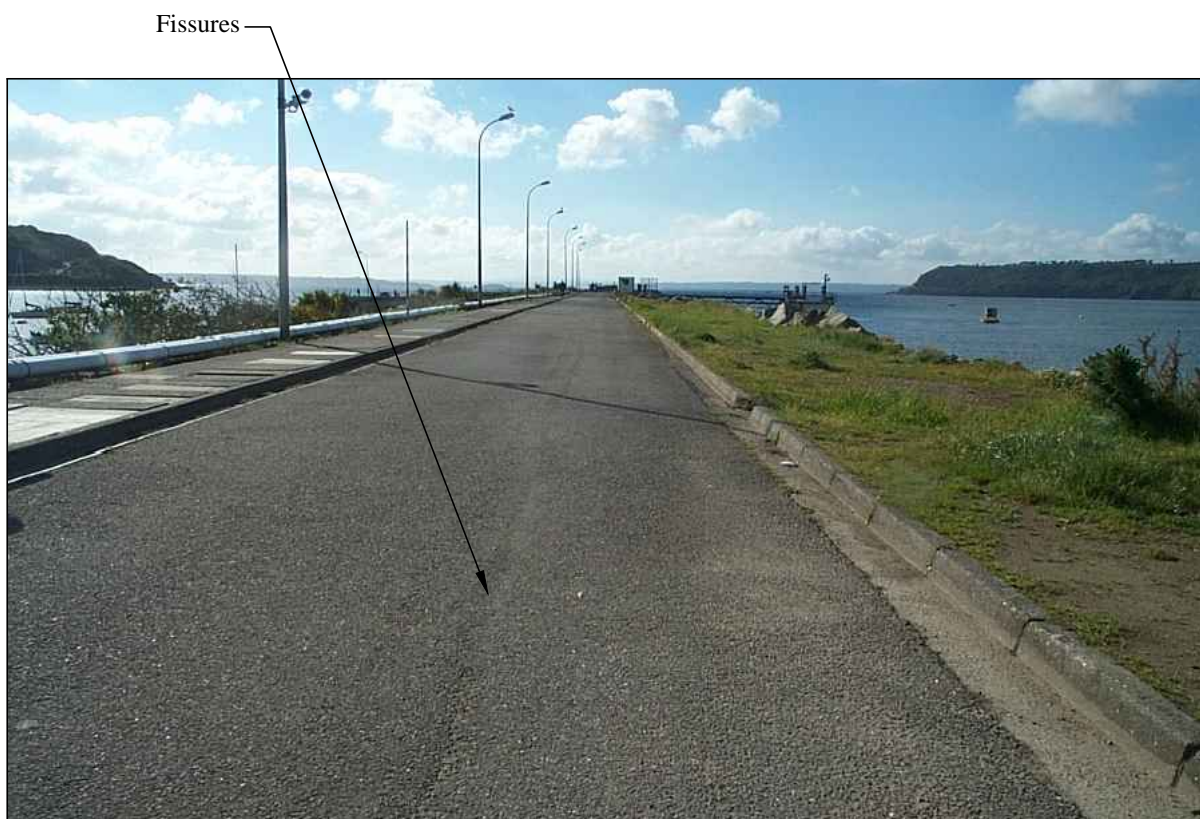
Deux fissures se développent de part et d'autre de l'axe centrale de la voirie (Cf. photo 3). Cette dernière apparaît très légèrement affaissée entre les fissures et le trottoir.

▲ Photo n°3 : Partie supérieure du môle côté nord-ouest

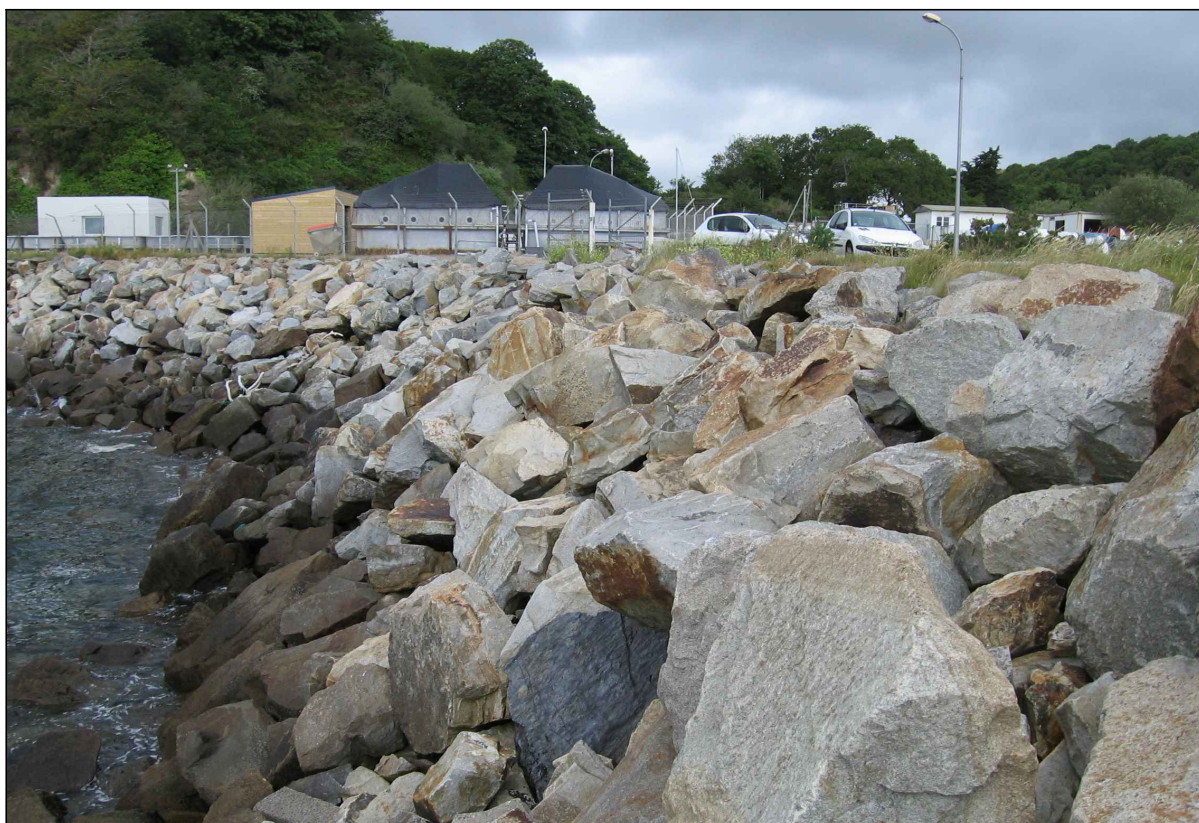
On peut ainsi observer en partie haute du talus des blocs de taille importante et relativement homogène (\varnothing 1000 mm à 1500 mm). Ces enrochements sont généralement bien agencés sur la majorité du linéaire (Cf. photo 5), on peut toutefois noter des zones où les blocs sont mal agencés notamment en partie ouest (Cf. photo 4).

▼ Photo n°4 : Blocs mal agencés

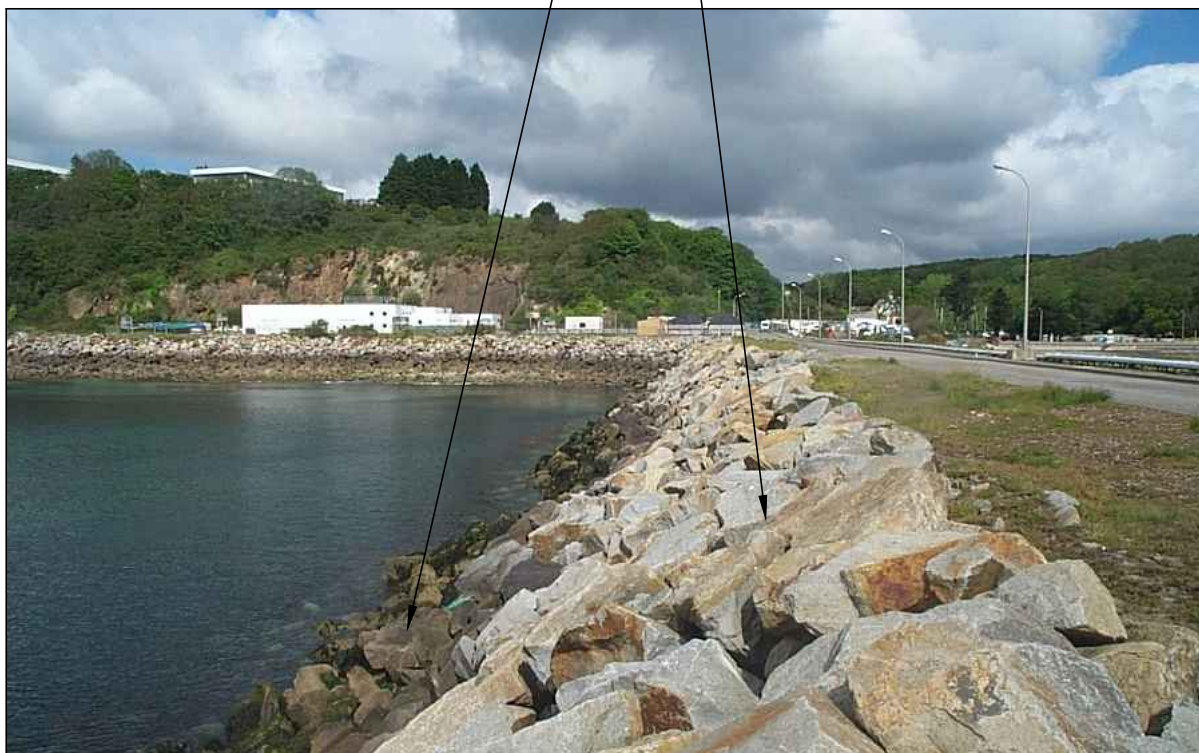
Enrochement plus ancien, blocs Ø1000 max

Enrochement récent, blocs Ø1000 à 1500

▲ Photo n°5 : Enrochement côté sud-ouest

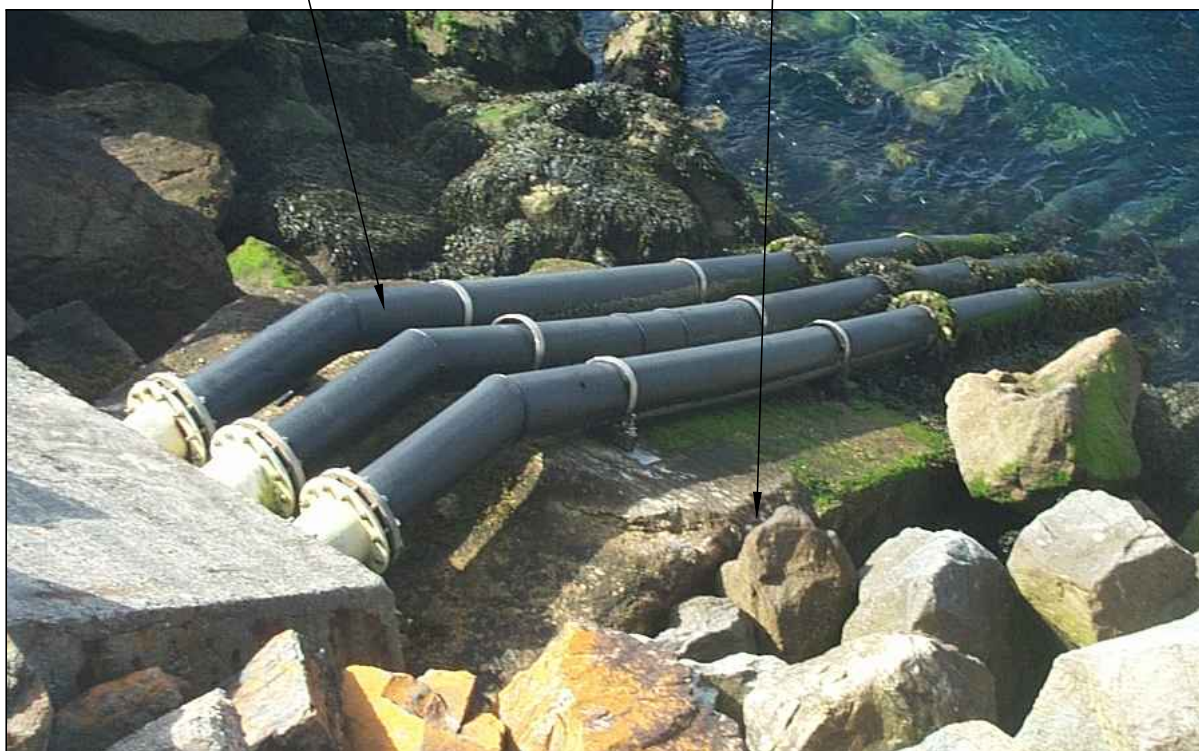
Les trois canalisations \varnothing 150 mm de la station de pompage reposent sur un massif béton aux arêtes éclatées (Cf. photo 6).

▼ Photo n°6 : Canalisations

3 canalisations Ø150

Altération du béton avec éclatement

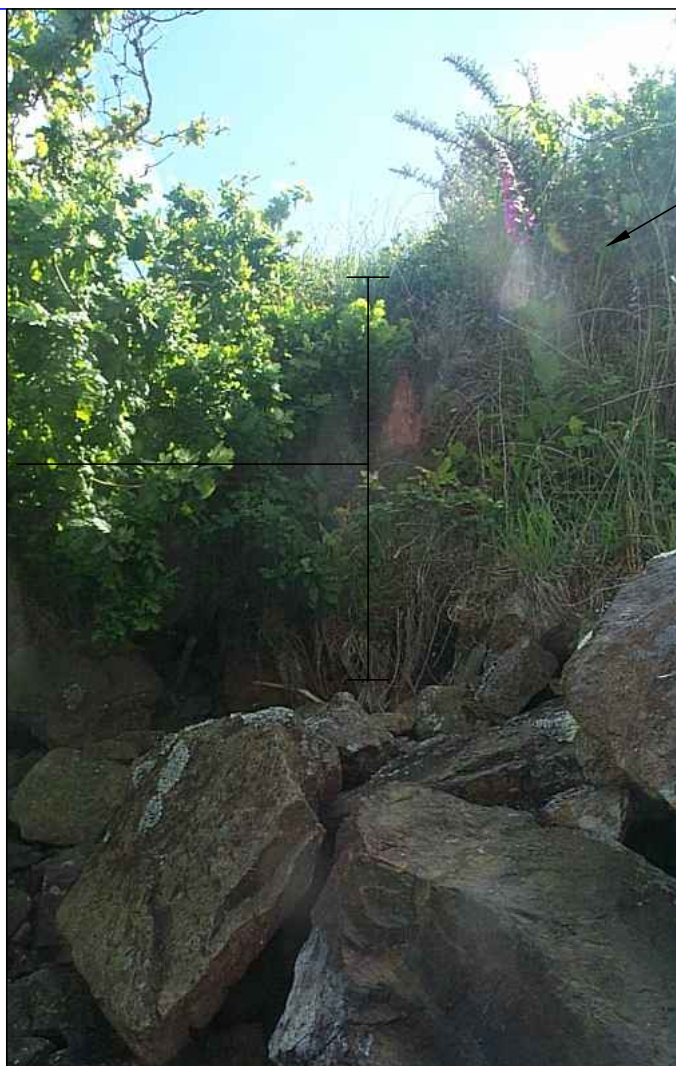
Affaissement des enrochements
zone en pente importante

▲ Photo n°7 : Affaissement des enrochements

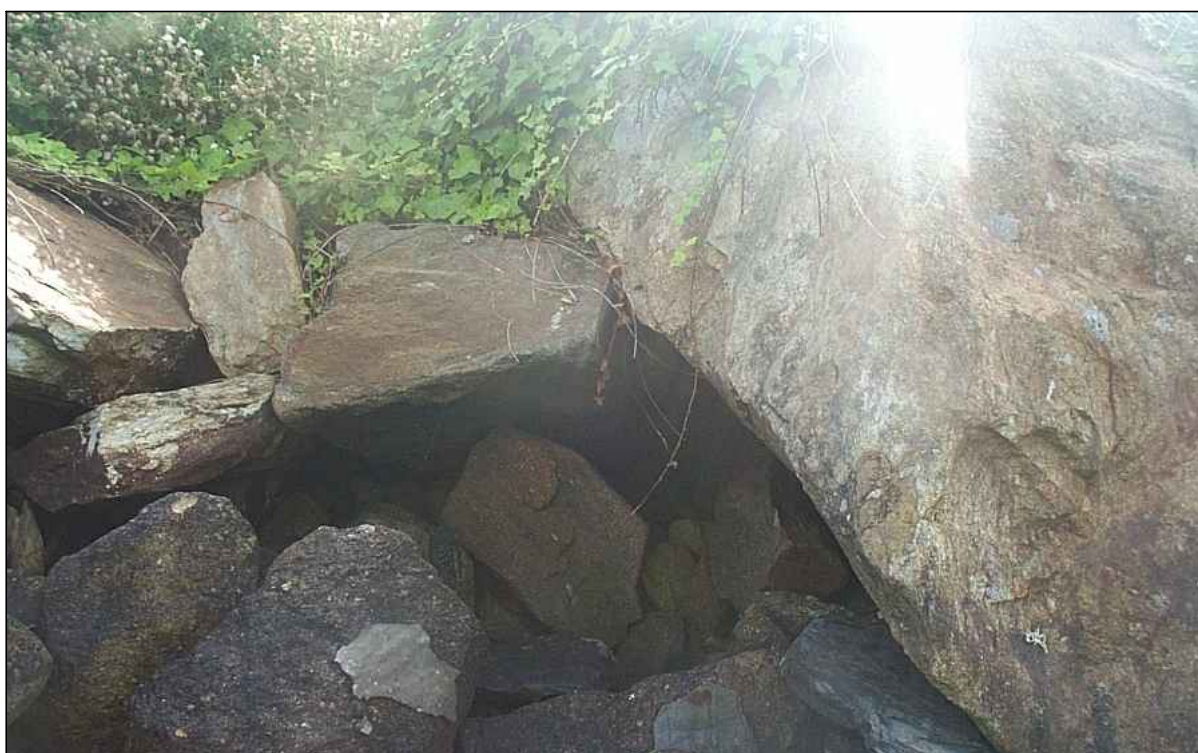
La blocométrie hétérogène, associée à l'affaissement des enrochements génèrent des lacunes ainsi que des affouillements (Cf. photo 8) sous la végétation présente en tête du talus sur toute la partie nord de la digue.

Partie supérieure du talus
recouverte de végétation

▼ Photo n°8 : Affouillement et lacune en partie supérieure des enrochements

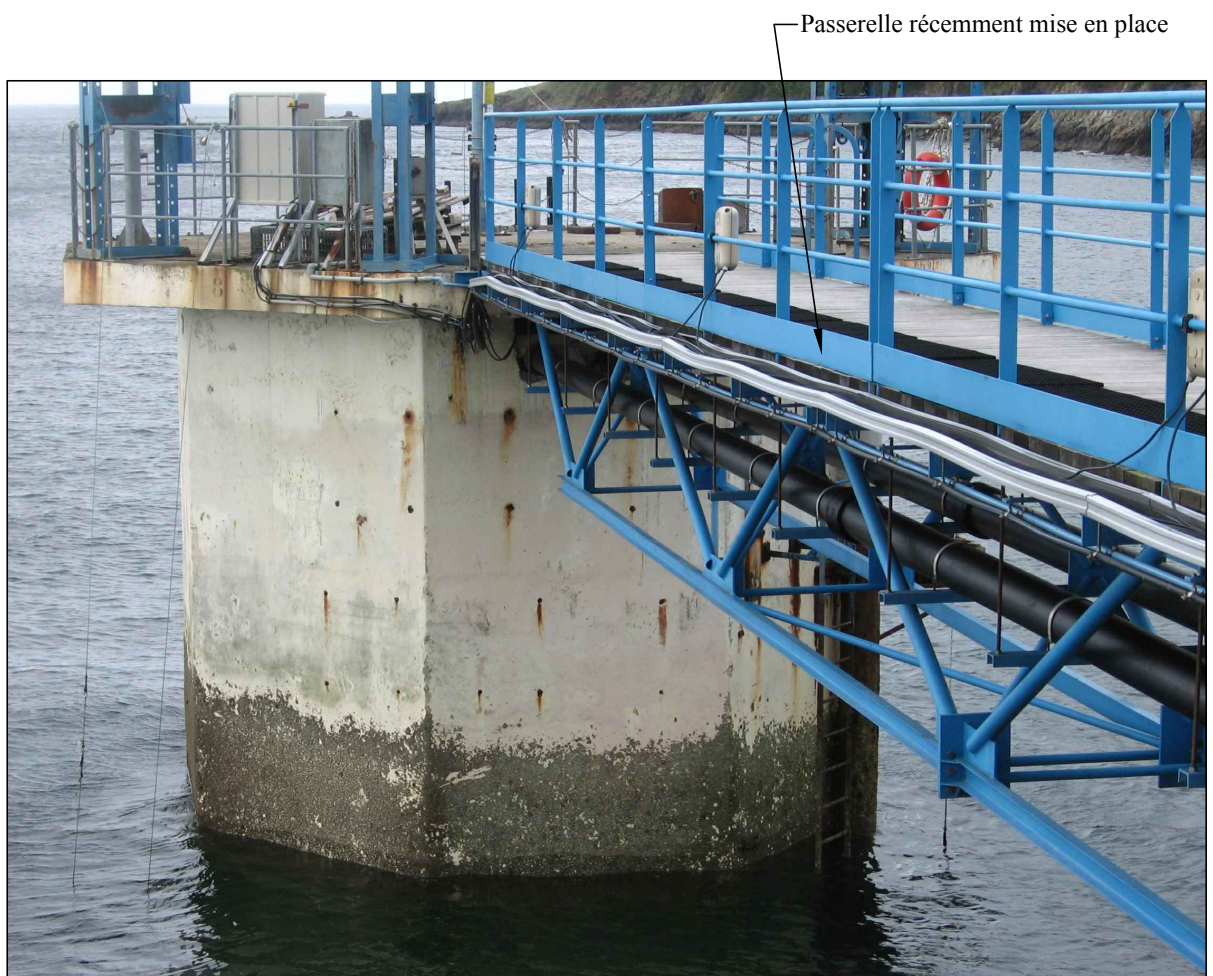
La partie émergée de l'ouvrage ne présente pas de désordre important. On peut noter la présence locale de rouille sur les voiles (Cf. photo 9) ainsi qu'une légère corrosion des garde-corps.

▲ Photo n°9 : Tour de marnage

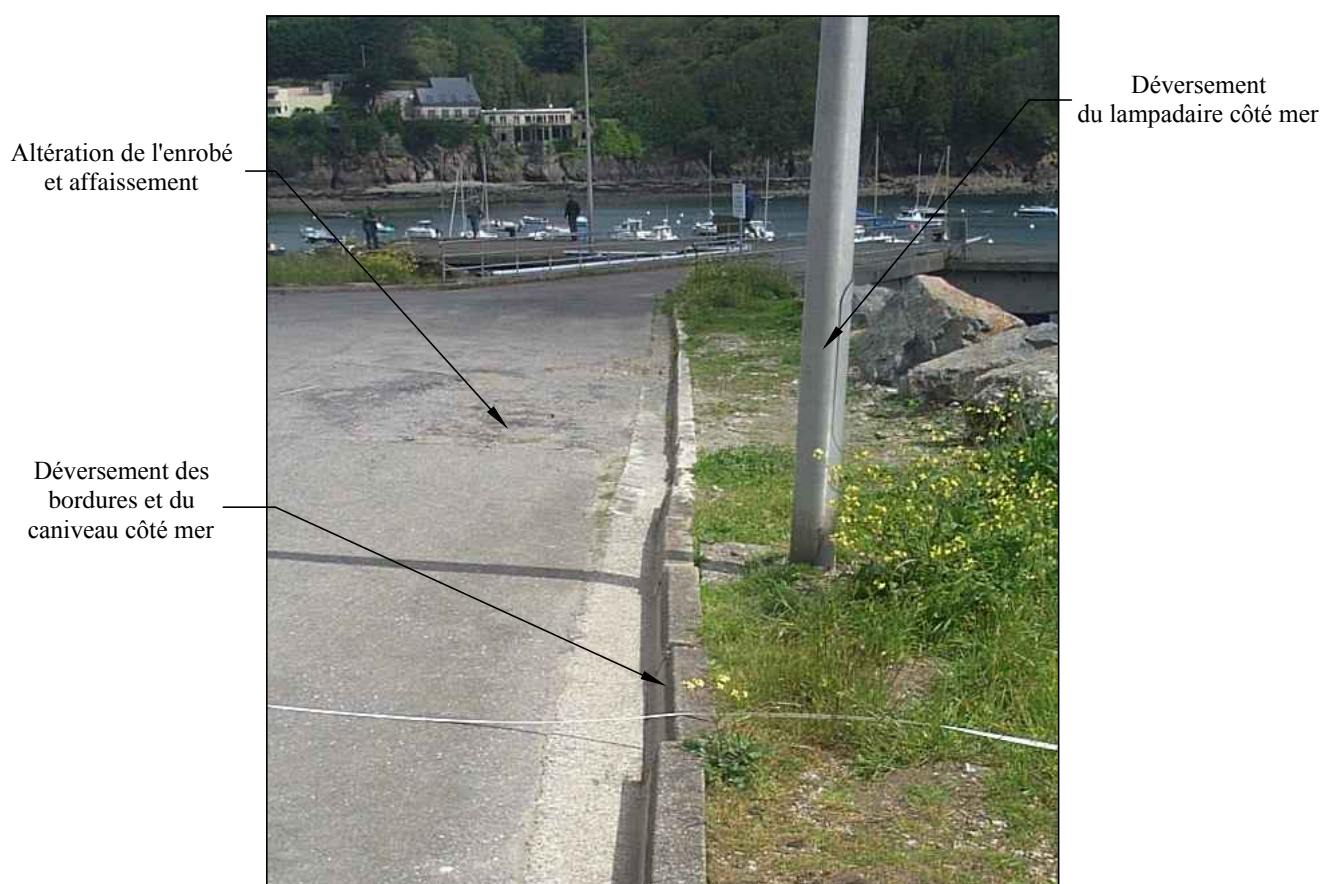
En ce qui concerne le revêtement de surface, ce dernier apparaît localement dégradé (Cf. photos 10 et 11). Par ailleurs, on y distingue les limites des gabions, ce qui pourrait indiquer le remplissage des gabions aurait légèrement tassé.

▲ Photo n°10 : Détérioration de la chaussée à proximité de la passerelle

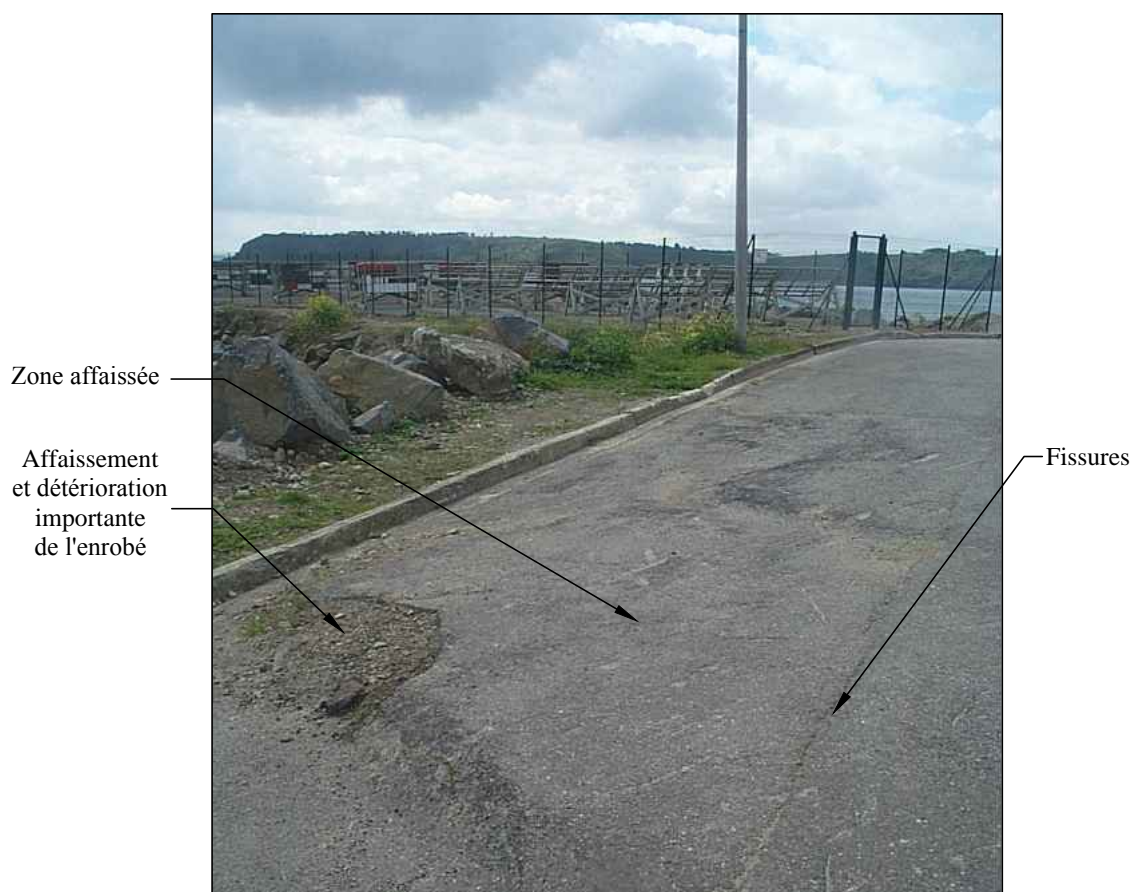
Les principaux désordres au niveau de la voirie se situent au niveau de la zone menant à l'aire d'accostage où une fissure se développe sur une longueur de 20 m environ (Cf. photo 11). Elle s'accompagne d'un affaissement important pouvant atteindre environ 7 cm. Dans ce secteur, on note également une altération marquée de l'enrobé (affaissement, nid de poule) sur une surface d'environ 15 m², ainsi que le déversement des bordures et du candélabre (photo 12).

Au niveau de la voirie, au droit de la zone menant à l'ouvrage d'accostage, l'enrobé présente des dégradations importantes : fissures, affaissement important, nids de poules...

▼ Photo n°11 : Affaissement de l'enrobé

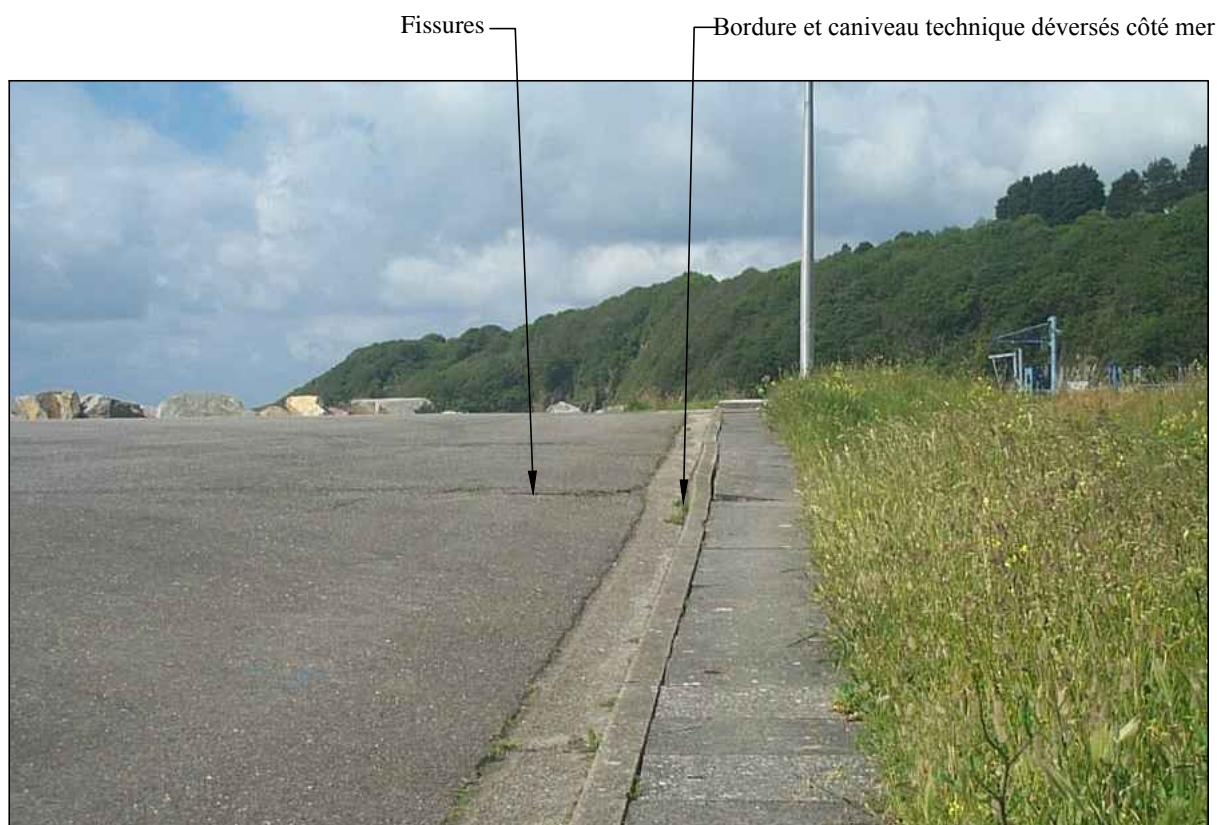
▲ Photo n°12 : Déversement des bordures et du caniveau technique

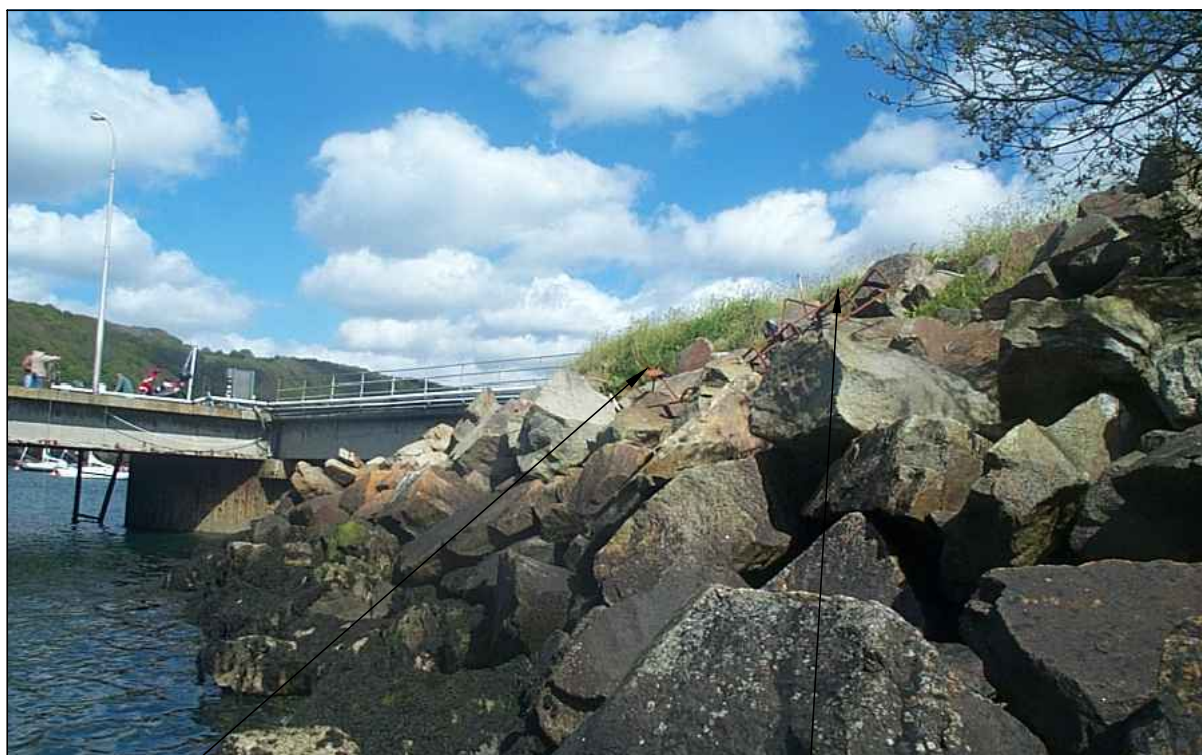
Des débris de ferraille ainsi que des blocs et morceaux de béton sont visibles dans les enrochements.

▼ Photo n°13: Dégradation des enrochements

← Affaissement des enrochements en partie haute

— Ferraille dans les enrochements

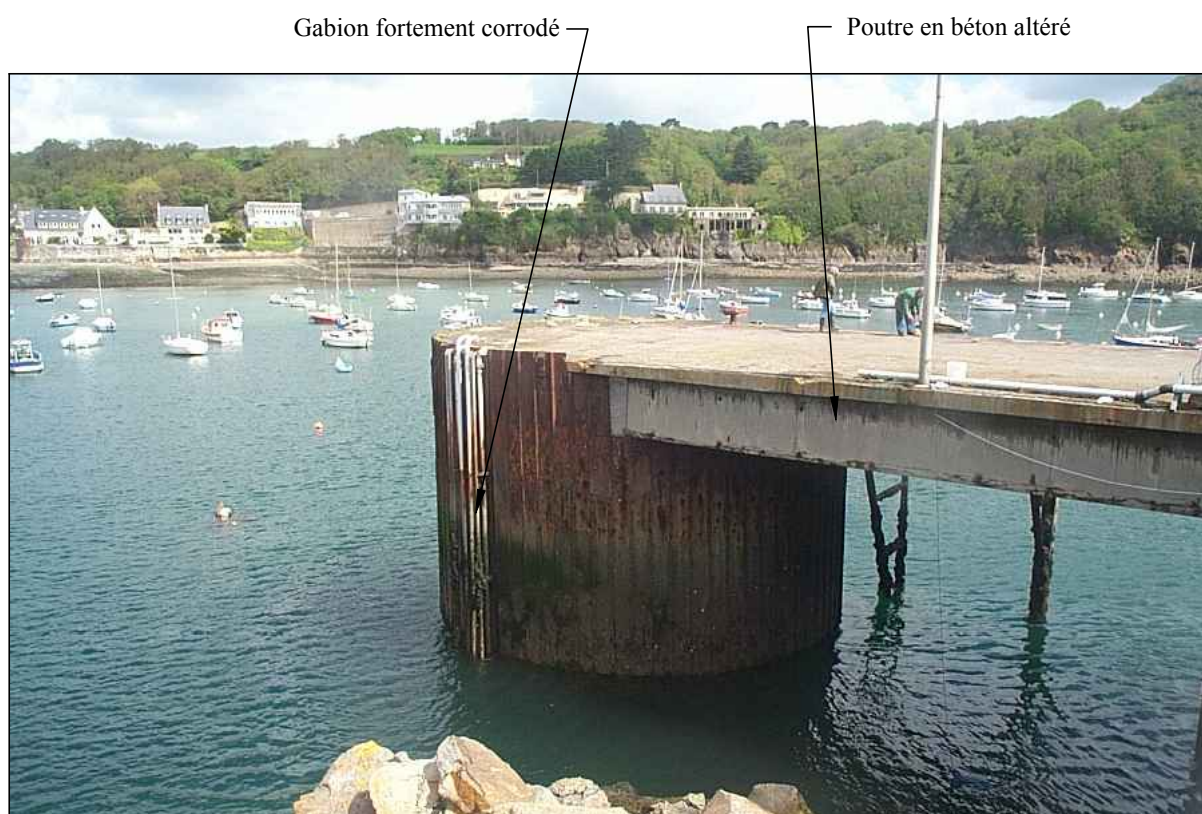
Au niveau des gabions, les désordres correspondent à une corrosion marquée, voire très marquée, des palplanches (Cf. photos 14 et 15), notamment au niveau des parties émergées de l'ouvrage. Cette corrosion a entraîné une perte d'épaisseur variable (visible en partie supérieure du gabion). La corrosion semble moins marquée dans les parties immergées.

Les palplanches des gabions présentent une corrosion importante, notamment dans la partie supérieure.

▲ Photo n°14 : Altération du gabion

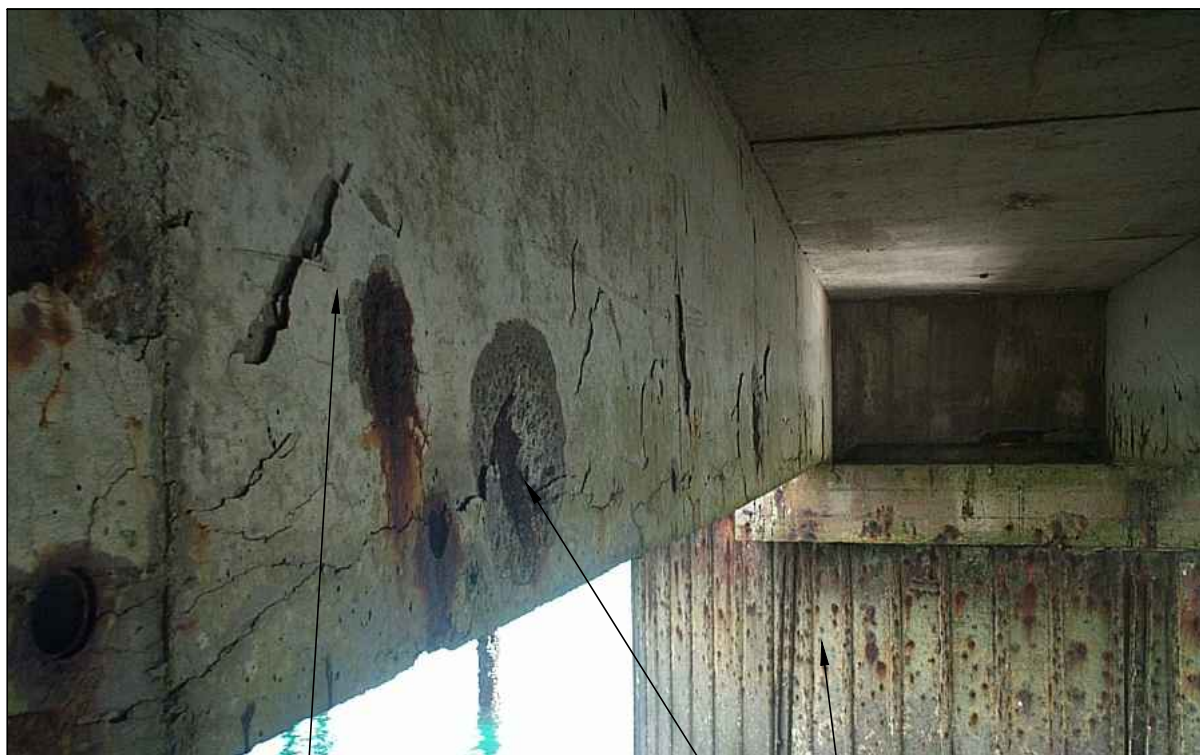
Au niveau de la passerelle, les désordres sont principalement localisés en sous-face avec une fissuration très importante de la structure en béton armé, la présence d'épaufrures importantes, d'aciers très corrodés et de béton très altéré, au niveau des poutres et de la dalle.

▼ Photo n°15: Détérioration importante des poutres en béton armé

Du fait de l'état d'altération de la passerelle et de l'ouvrage d'accostage, nous conseillons de limiter les charges d'exploitation (largeur de véhicule, stockage sur ces ouvrages). La structure porteuse des ouvrages (poutres principalement) présente d'importantes dégradations (corrosion des aciers principaux) qui diminue sa capacité portante.

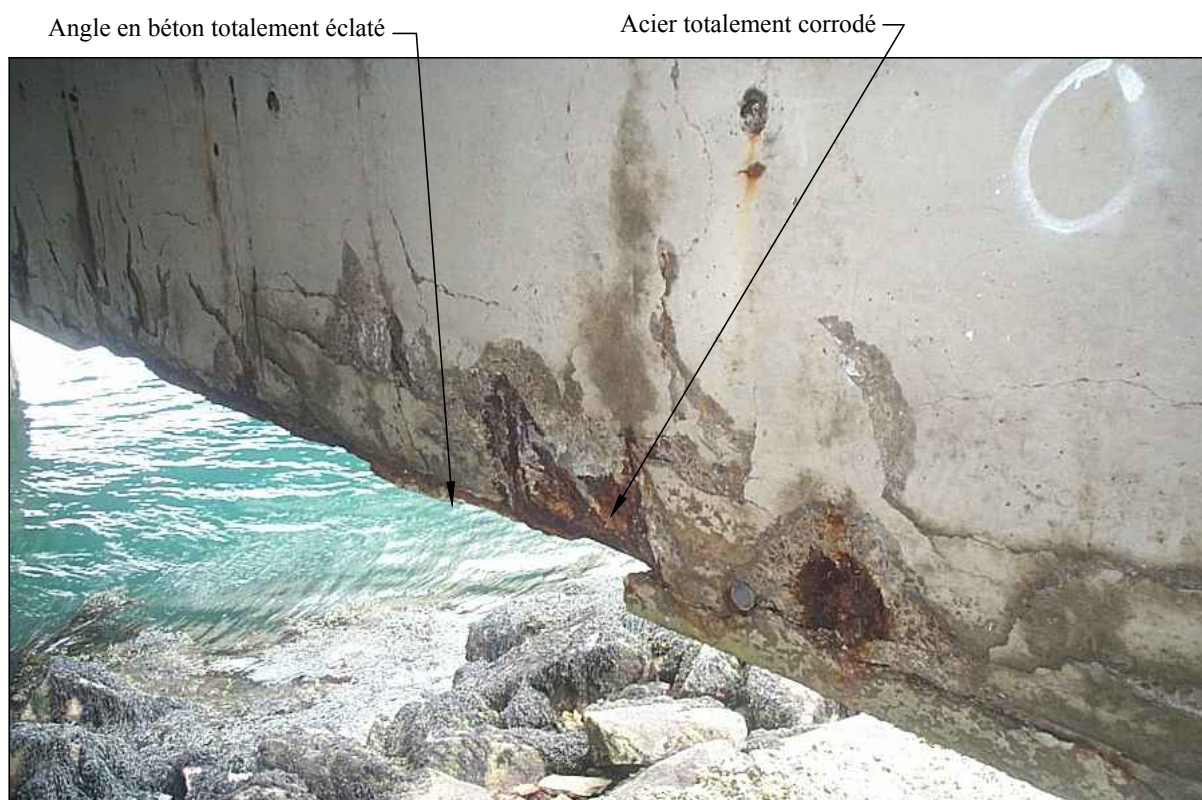
- de fissures longitudinales se développant sur tout le linéaire des trois poutres à environ 10 à 15 cm de la base des poutres ;
- de très nombreuses épaufrures laissant apparaître des aciers longitudinaux ou transversaux très corrodés (Cf. photo 16), voire totalement corrodés. Les épaufrures sont visibles sur les trois poutres, mais également sur la dalle supérieure ;
- une altération importante du béton.

▲ Photo n°16 : Eclatement important des poutres béton

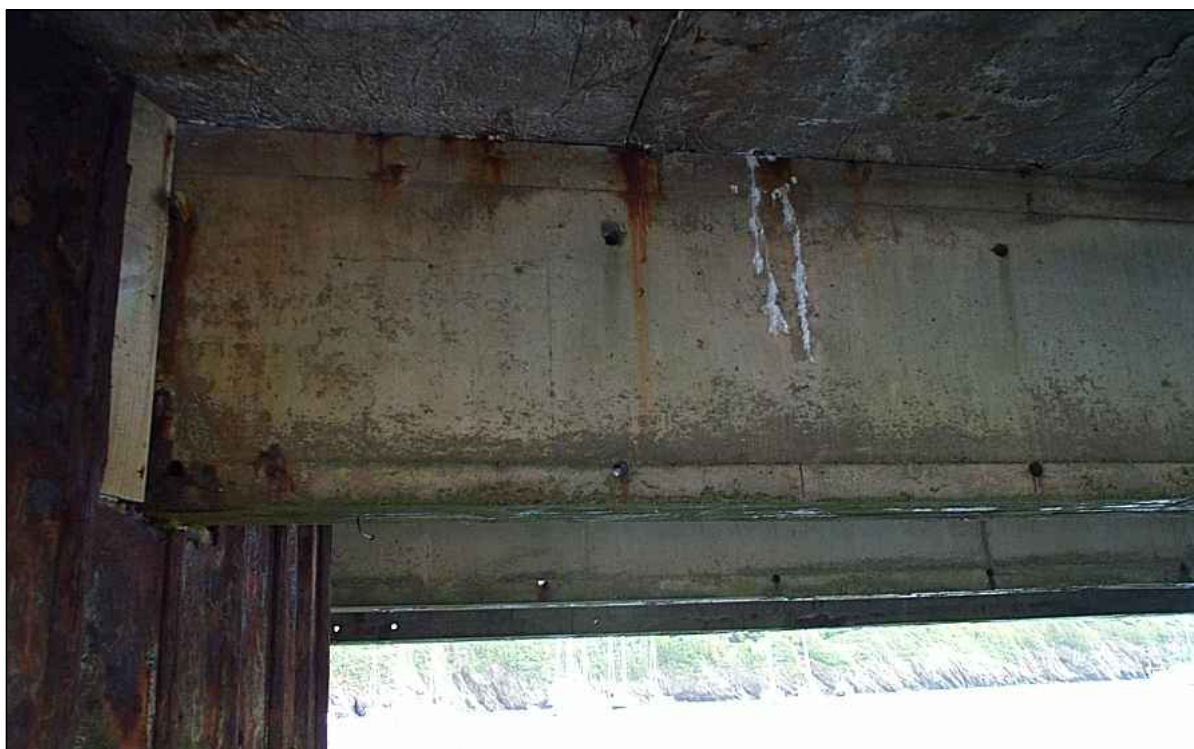
- des épaufrures importantes avec des aciers apparents très corrodés sur les poutres et la dalle supérieure (Cf. photo 17) ;
- une corrosion très marquée de certains aciers ;
- une altération du béton.

Les poutres et la dalle présentent les mêmes désordres qu'au niveau de la passerelle, avec une moindre ampleur, à savoir des épaufrures et des aciers très corrodés.

▼ Photo n°17 : Altération des poutres béton

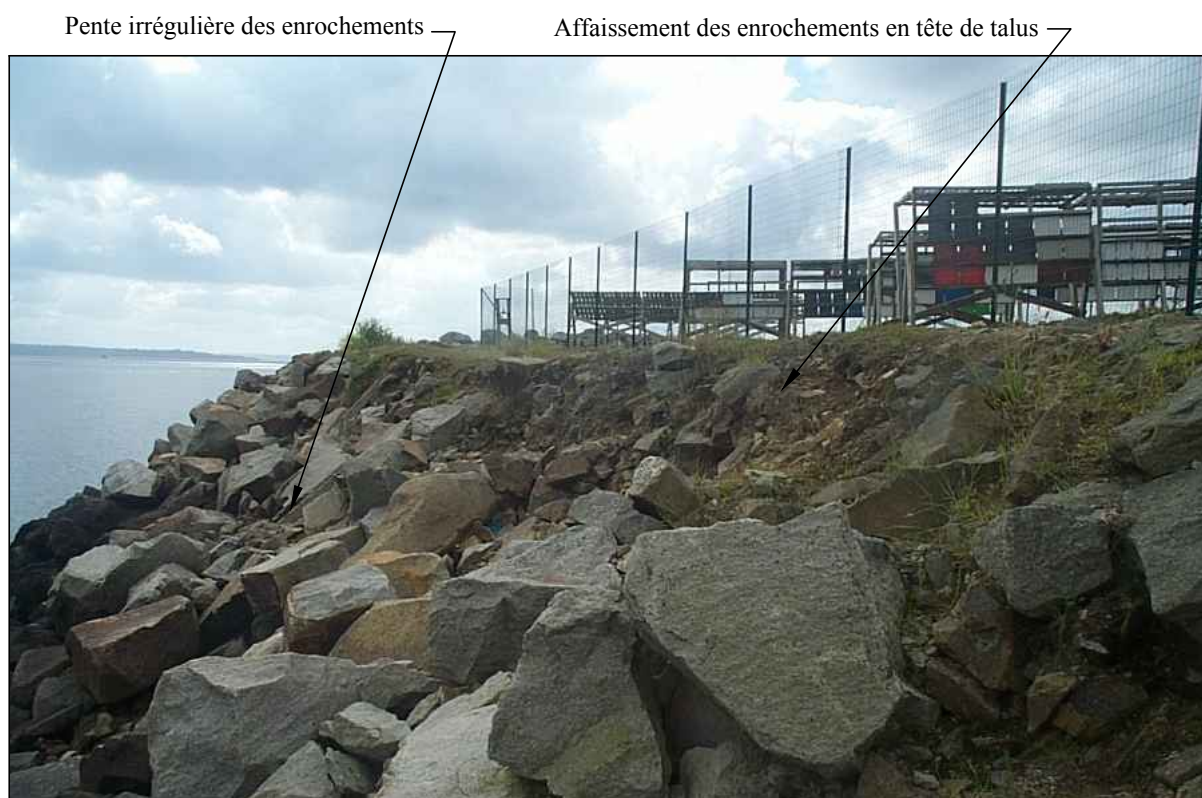
En partie est, les affaissements apparaissent encore plus visibles du fait de l'absence de végétation en crête de talus (Cf. photo 18). Le corps de la digue est ainsi observable sur 1,0 m à 1,5 m de hauteur en crête de talus, ce qui favorise le phénomène d'érosion.

▲ Photo n°18 : Affaissement des enrochements

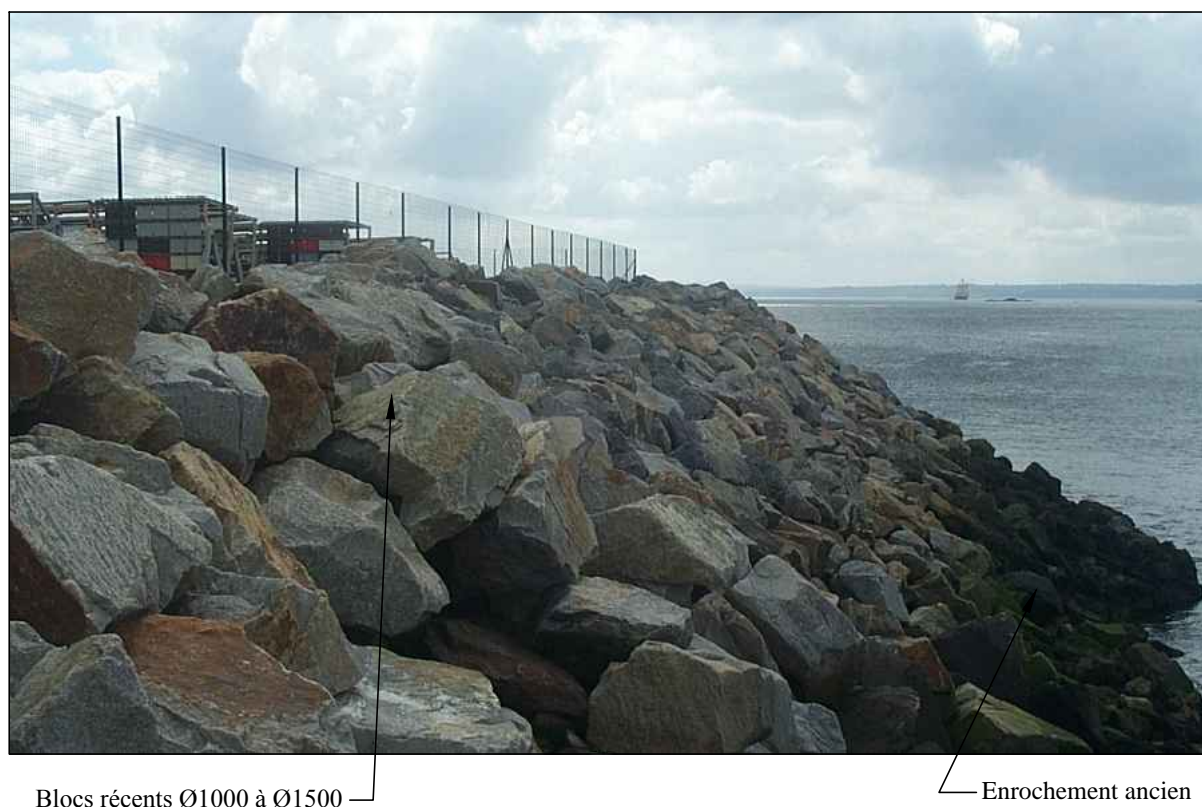
Au niveau du talus sud-ouest des travaux de confortement des enrochements ont été réalisés sur environ la moitié sud du linéaire (Cf. photo 19).

▼ Photo n°19 : Reprise des enrochements côté large

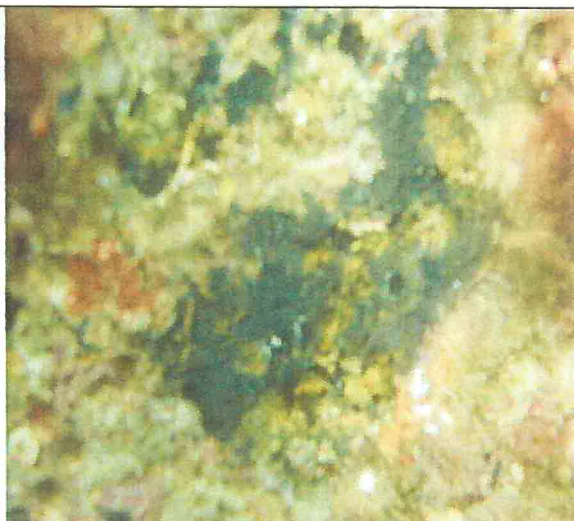
- une faible oxydation des palplanches (corrosion superficielle), voir photo rep 8 et 9
- quelques détériorations ponctuelles par corrosion (2 à 3 par pile), H : 40 cm, L : 20 cm, P : 0.5 cm. Voir photo rep 10.

9 – Oxydation palplanches (après grattage)

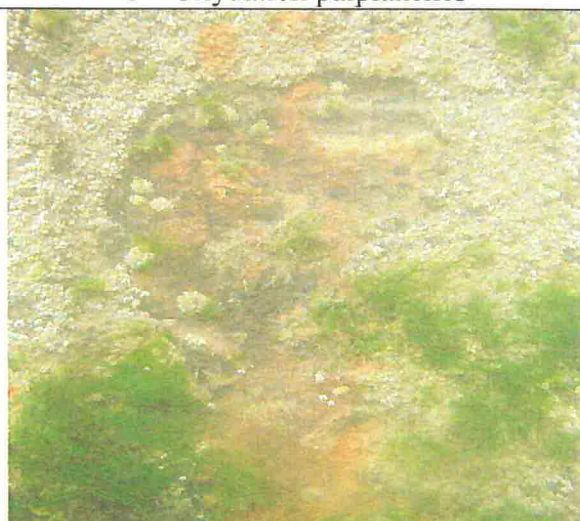
10 – Détérioration ponctuelle palplanche
