NOTE DE CALCULS

PRÉSENTATION DES SONDAGES (DÉSORDRES ET PRÉCONISATIONS DE REPRISES)

CALCULS D'ÉLÉMENTS EN BÉTON ARMÉ / RENFORTS

0	15/04/25	KB		YM			
INDICE	DATE	REDACTEUR	VISA	VERIFICATEUR	VISA	APPROBATEUR	VISA
Numéro document : A_19005_SPOT_DIAG_NDC001				NOMBRE DE PAGES : 18

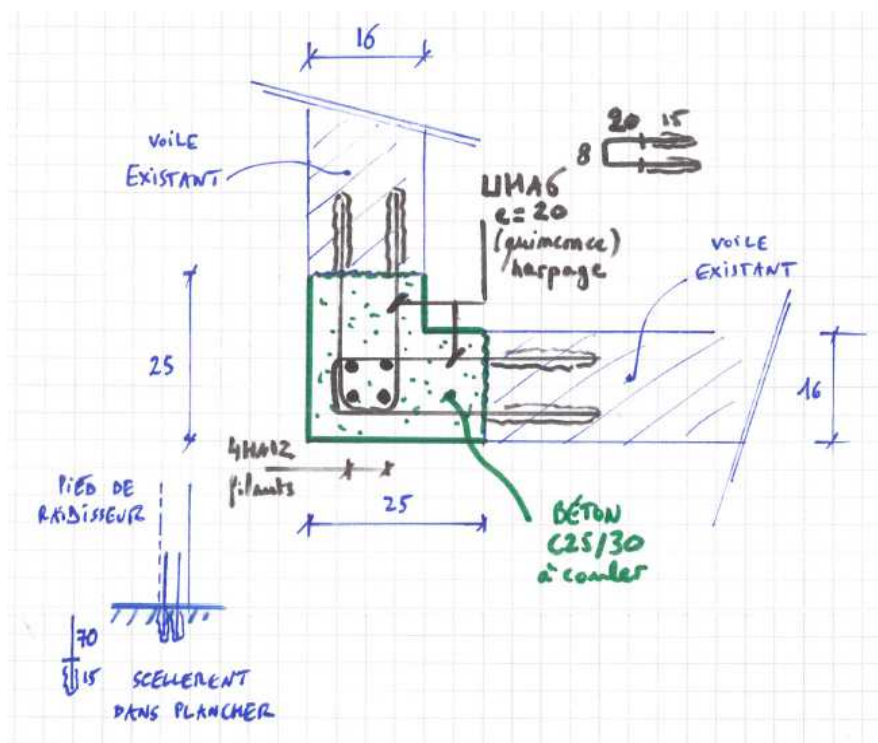
Sondage n°01

Fissurations à l'angle dues au manque d'un raidisseur vertical à l'angle.

Reconstruction d'un raidisseur vertical à l'angle suivant le principe ci-dessous sur toute la hauteur du voile.

En pied, le raidisseur est scellé dans le plancher.

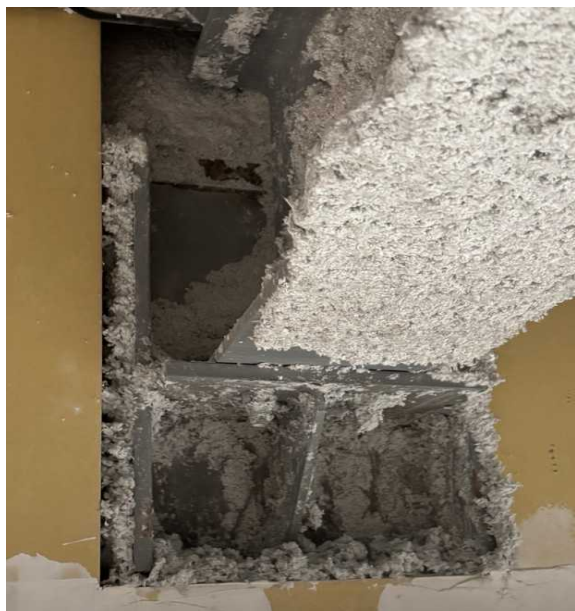
Vue sur sabot métallique

Fissurations au droit des appuis des poutres métalliques

Les sondages 02 / 03 / 04 se situent au niveau d'une poutre béton armé (qui forme linteau) de 22,60m de portée, elle supporte trois poutres métalliques IPE360 par l'intermédiaire de sabots métalliques (photo ci-dessous).

Nous préconisons donc de créer des appuis sous chaque appui de charpente.

Ses appuis seront scellés dans le relevé béton armé qui est à l'aplomb du voile contre terres au sous-sol.

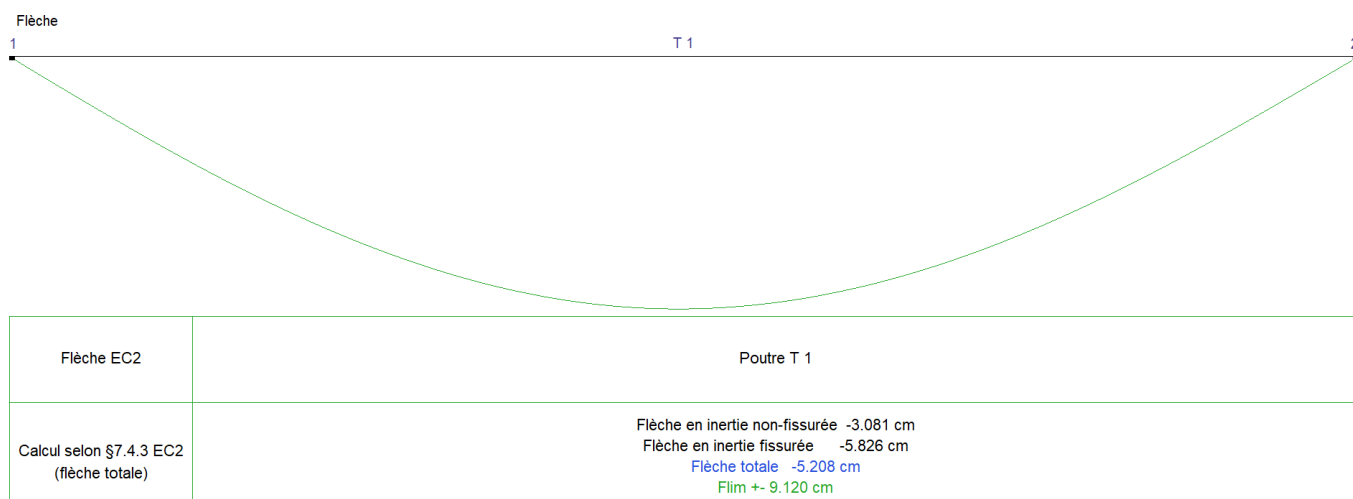
Ci-dessous la flèche théorique, qui vaut 5,2 cm

En réalité, la flèche observée est beaucoup plus faible. Nous pensons que la présence de la menuiserie aluminium, qui a la forme d'un cadre, placée sous cette poutre béton armé a joué un rôle pour limiter la flèche.

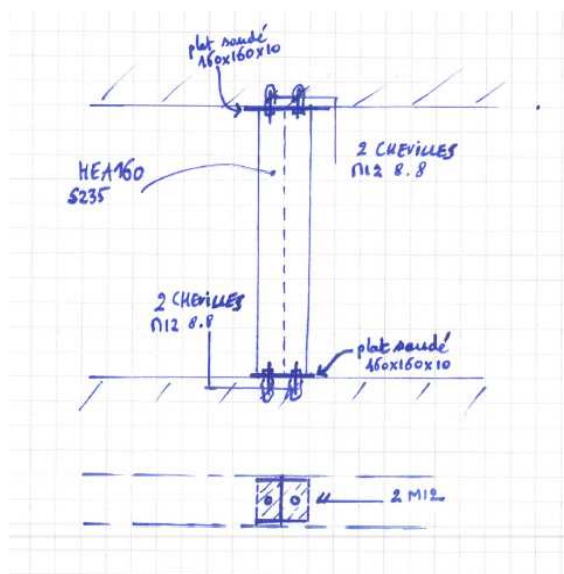
L'effort à l'ELU à reprendre par le profilé métallique – HEA160 - de hauteur 140 cm est $N_{ed} = 6 \text{ T}$

Supposant le profilé bi-articulé en pied et en tête, avec une longueur de flambement de 140cm, la capacité en compression est de 52 T.

$$\sigma = N_{ed} / (0,16 * 0,16) = 0,06 / 0,0256 = 2,4 \text{ Mpa} < f_{cd} = 16,7 \text{ Mpa}$$

Le principe est décrit ci-dessous :

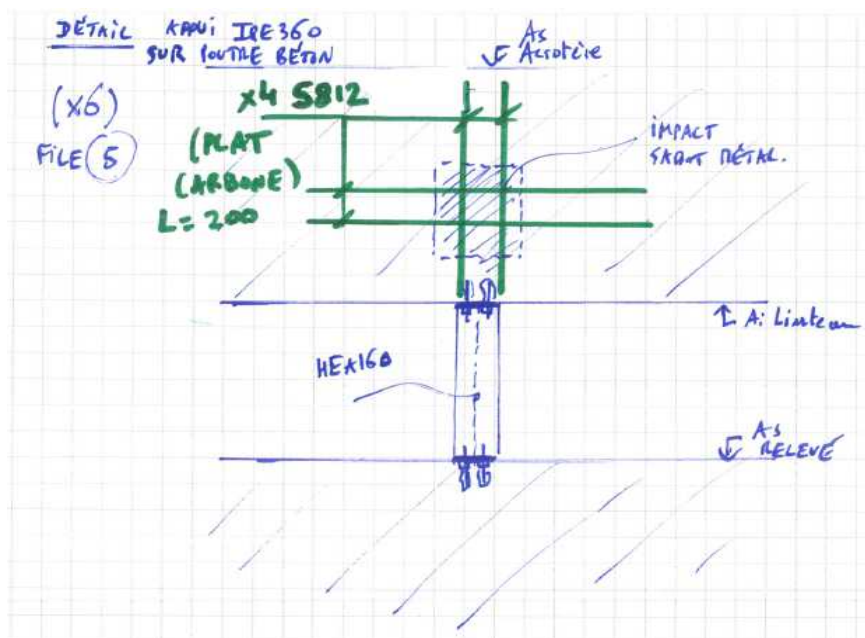
Il est également constaté des fissurations au droit des sabots, dues aux efforts horizontaux apportés par la charpente métallique. On renforce donc tous les appuis des IPE360 sur poutre béton par des plats carbone de type SIKA Carbodur S812.

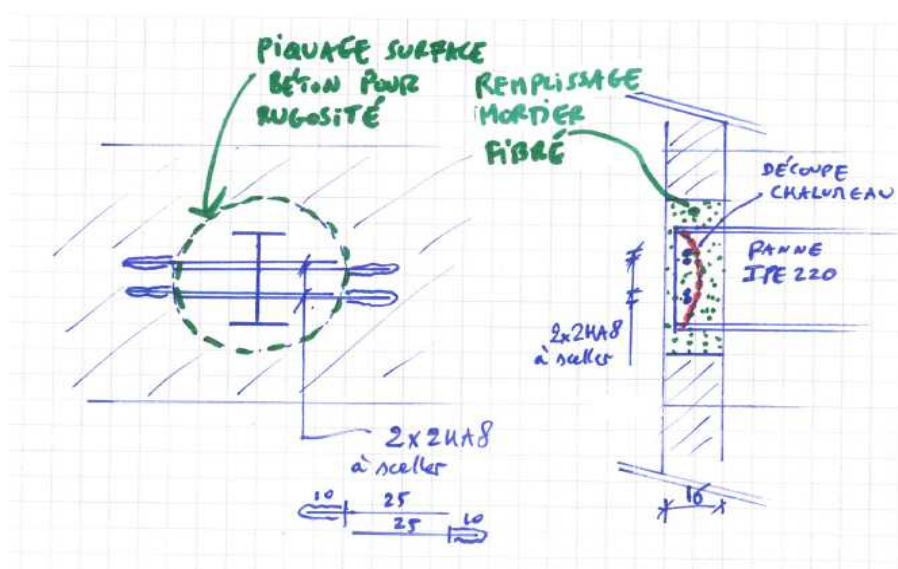
Sondage n°05 / 06

Fissurations circulaires au droit de l'appui de chaque panne IPE160

Nous estimons que les voiles en béton armé ont été coulés toute hauteur avec des réservations circulaires pour accueillir les appuis de ces pannes.

Le remplissage de ces réservations s'est fait avec du mortier, sans armatures de liaison avec le voile béton armé.

Le moindre effort horizontal des pannes a fait glisser ce mortier contre le béton armé, ce qui a engendré une fissure circulaire.

Ci-dessous le principe de reprise de tous les appuis de pannes IPE160.

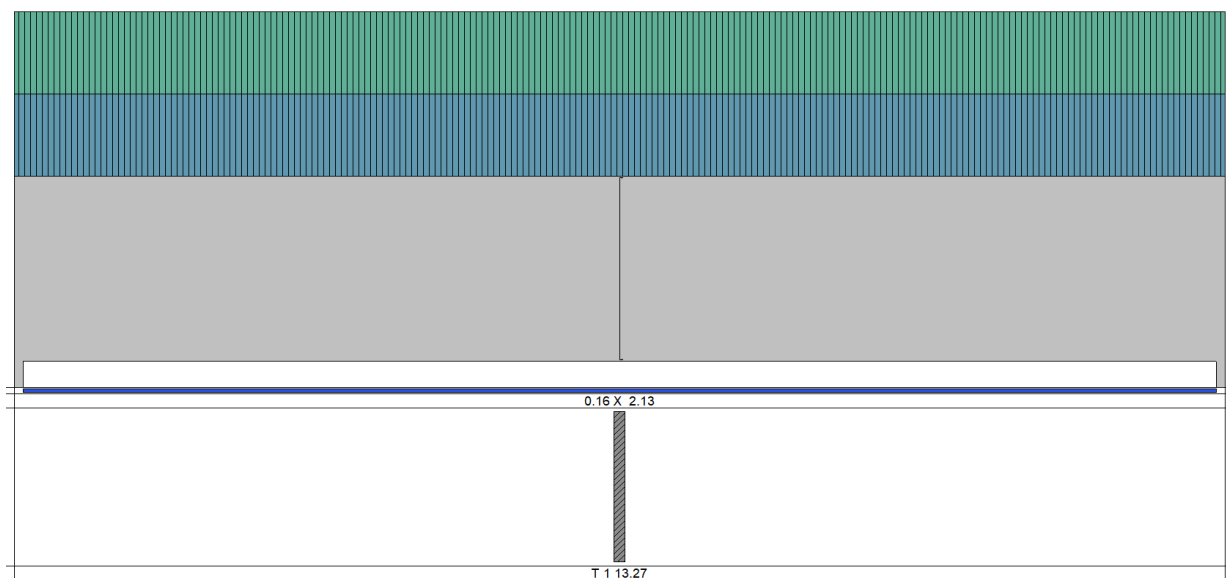
Sondage n°07 / 08

Fissurations à 45° à environ 1,00m de l'appui du linteau

Les sondages 07 / 08 ont été réalisés dans une poutre en façade, ne supportant que son propre poids. En effet, le plancher est repris par des poutres métalliques de type PRS qui s'appuient sur des poteaux en béton armé. Ces poteaux s'appuient sur des poutres en console.

Flèche EC2	Poutre T 1
Calcul selon §7.4.3 EC2 (flèche totale)	Flèche en inertie non-fissurée -0.481 cm Flèche en inertie fissurée -1.226 cm Flèche totale -0.481 cm Flim +/- 5.388 cm

critère de flèche vérifiée avec une flèche totale inférieure au demi cm

Il faudra piquer tout le béton ségrégué, passiver les armatures, et projeter du béton armé pour reconstituer la poutre.

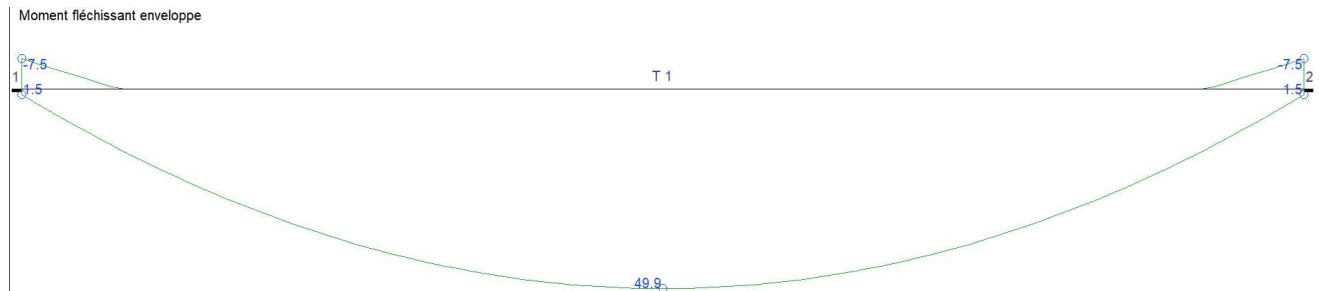
Le moment en travée vaut $M_{ed} = 50 \text{ Tm}$

$$A_s = M_{ed} / z \cdot f_{yd} = 0,50 / (0,9 \cdot 0,9 \cdot 2,13 \cdot 435) = 6,6 \text{ cm}^2$$

Il a été sondé 3 lits de 2 HA14 en travée d'où $A_s = 6 \cdot 1,54 = 9,24 \text{ cm}^2$

La poutre est correctement dimensionnée, du point de vue de ses charges, cependant on remarque au droit du sondage 07 une forte ségrégation du béton dû à la mauvaise vibration.

Là où le béton est fortement ségrégé, sa résistance à la compression est fortement diminuée.

Ainsi, au droit des bielles de béton comprimé, la contrainte appliquée est supérieure à la contrainte du béton ségrégé et une fissure se crée avec un angle de 45° (suivant la bielle)

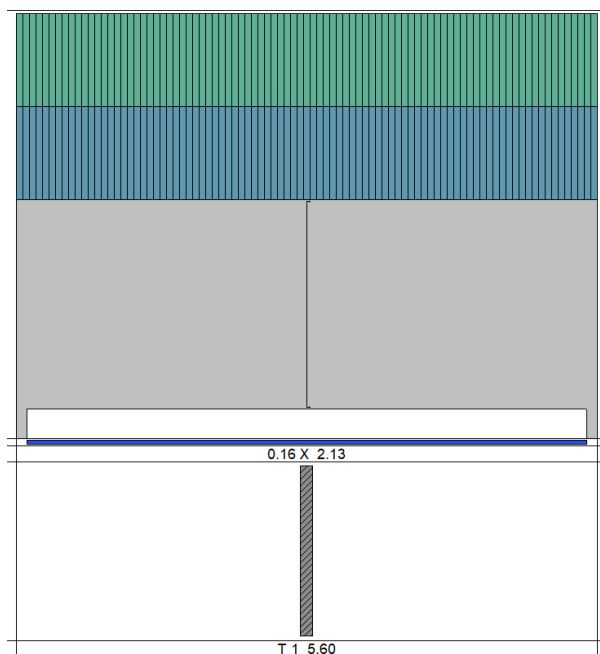
Sondage n°10

Fissurations locales en sous-face de poutre

Cette poutre linteau supporte son propre poids. En effet, le plancher en bac sec est repris par des poutres métalliques IPE360 qui s'appuient sur des meneaux en béton armé. Ces meneaux s'appuient sur des poutres en console.

Flèche EC2	Poutre T 1
Calcul selon §7.4.3 EC2 (flèche totale)	Flèche en inertie non-fissurée -0.017 cm Flèche en inertie fissurée -0.069 cm Flèche totale -0.017 cm Flim +/- 2.320 cm

critère de flèche vérifiée avec une flèche totale inférieure au mm.

Dans ce cas, il est nécessaire de purger le béton endommagé, passiver les armatures et appliquer du mortier de réparation fibré sans retrait.

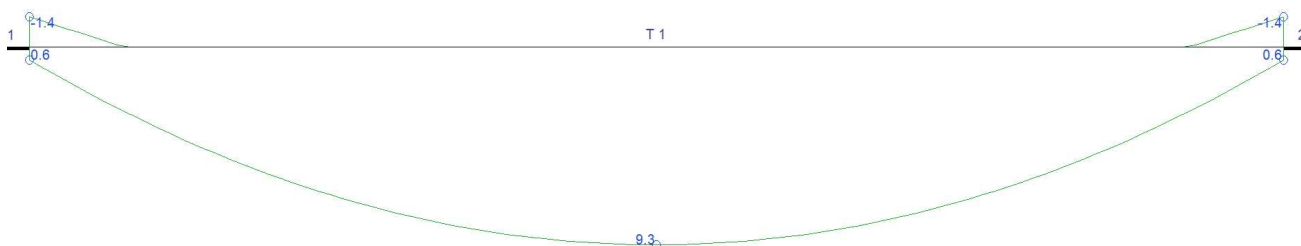
Le moment en travée vaut $M_{ed} = 9,3 \text{ Tm}$

$$A_s = M_{ed} / z \cdot f_{yd} = 0,093 / (0,9 \cdot 0,9 \cdot 2,13 \cdot 435) = 1,23 \text{ cm}^2$$

Il a été sondé 2 lits de 2 HA20 en travée d'où $A_s = 4 \cdot 3,14 = 12,56 \text{ cm}^2$

Le faible enrobage des armatures qui a été constaté (environ 2,0cm) peut mener à une micro fissuration autour des armatures de flexion. Dans le temps, ces micro fissurations peuvent développer le phénomène de corrosion des armatures. Le processus chimique de corrosion libère des sels gonflants qui fissurent localement le béton.
