RAPPORT D'ESSAIS

Site Poncillon

Essais sur terrain de football en gazon synthétique

RAPPORT N°R251383-A1

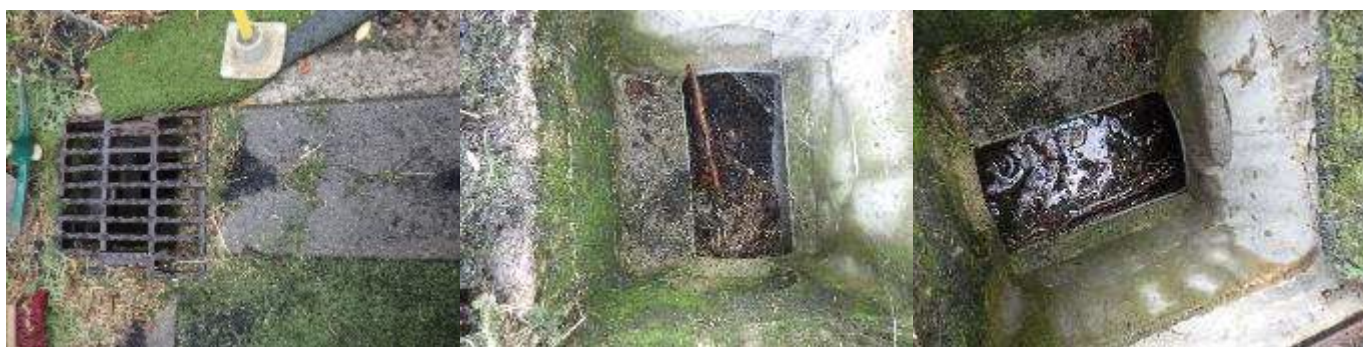
Accumulation de granulats et débris végétaux en fond de regard, sur hauteur 5 à 10 cm.

Stagnation d'eau sur 50 % de la section de la canalisation PVC pendant l'épisode pluvieux.

Vidéo-inspection PVC Ø250mm impossible vers l'aval (nord), obstruction par les débris.

R1 : eau stagnant pendant la pluie, débris

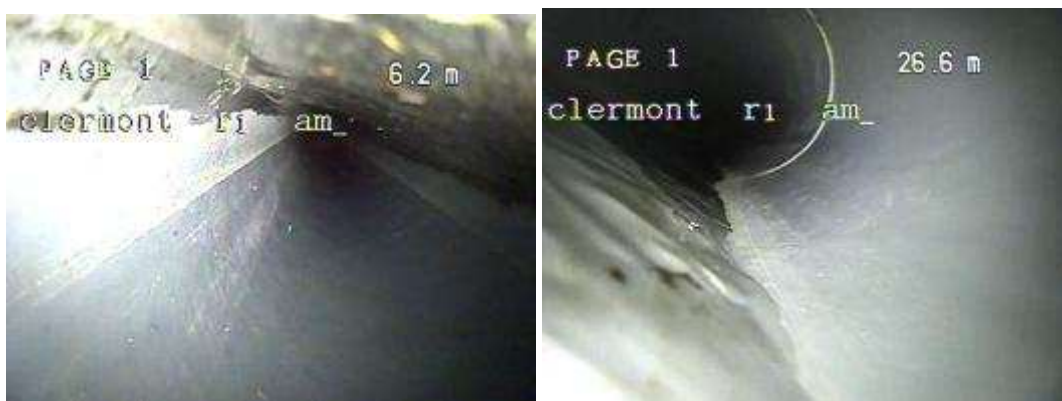
Vidéo-inspection PVC Ø250mm vers l'amont et R2 : présence de stagnation d'eau forte sur les premiers mètres, présence de quelques débris. Écoulement d'eau observable passé 15 mètres. Arrêt à 28 mètres.

R1 vers R2 : canalisation remplie d'eau à plus de 50 % vers 6 m et écoulement d'eau vers 26 m

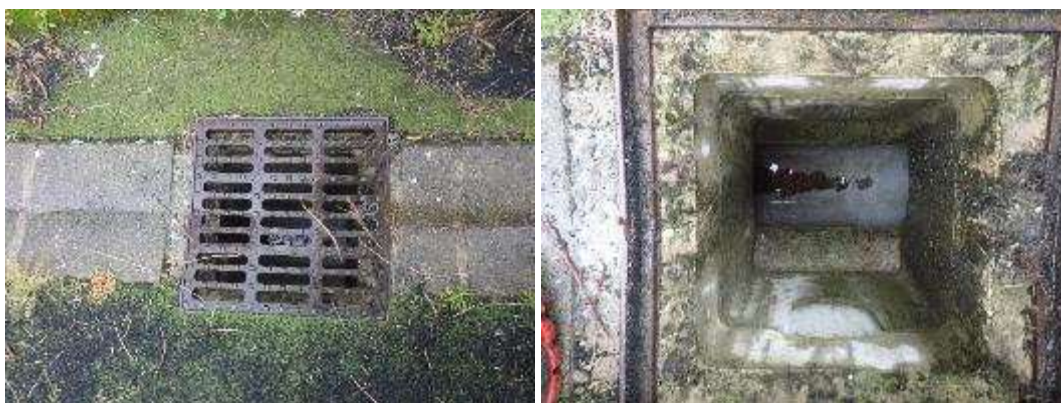
R2

Vidéo-inspection PVC Ø250mm vers l'aval (R1) : légère pollution près du regard, puis canalisation propre, écoulement d'eau en cours. Arrêt à distance 25 m du regard.

Vidéo-inspection PVC Ø250mm vers l'amont (R3) : canalisation propre, écoulement d'eau en cours. Arrêt à distance 22m du regard.

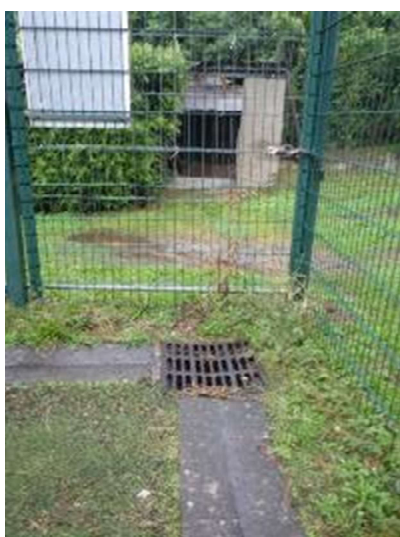
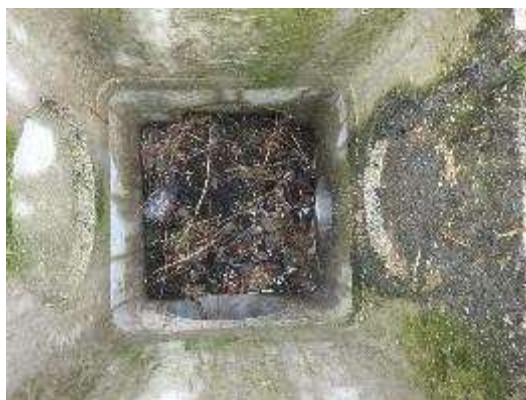
R3

En fond de regard : cunette maçonnée, pollution.

Vidéo-inspection PVC Ø250mm vers l'aval (R2) : légère pollution près du regard, puis canalisation propre, écoulement d'eau en cours. Arrêt à distance 22 m du regard. Absence de raccordement de canalisation visible.

Vidéo-inspection PVC Ø150mm vers l'amont et l'axe du terrain (R4) : canalisation propre, écoulement d'eau en cours, arrêt à 15 m sur arrivée dans regard R4.

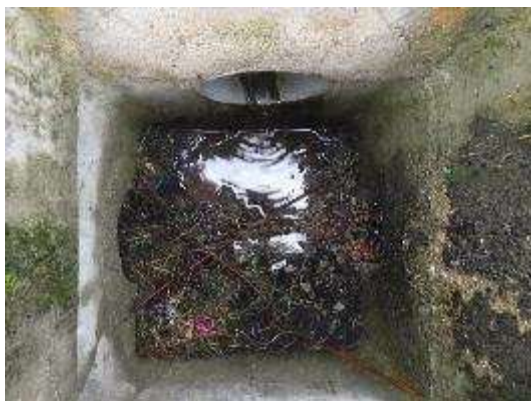
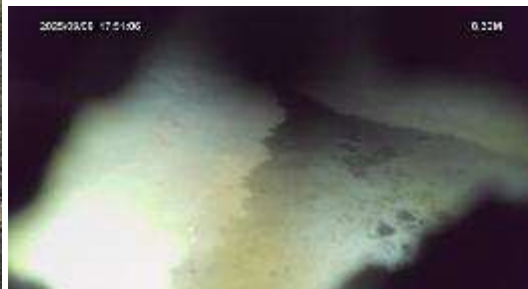
R4 – R4 vers R5

En fond de regard : cunette maçonnée, pollution.

Vidéo-inspection PVC Ø150mm vers l'amont et l'axe du terrain (R5) : canalisation polluée au début sur plusieurs mètres, puis propre, pas d'écoulement d'eau, arrêt sur arrivée dans regard R5.
Une canalisation PVC Ø150mm provient de l'extérieur du terrain, au sud, en provenance des courts de tennis.
Écoulement d'eau en cours en provenance de cette canalisation.

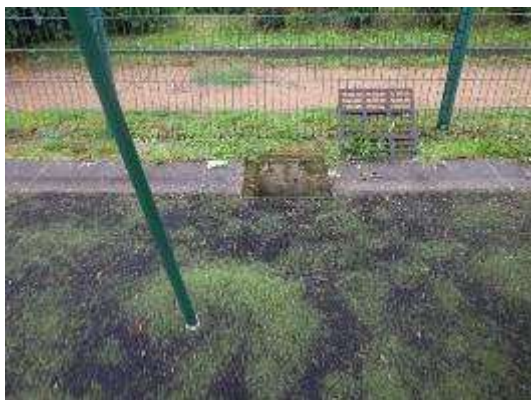
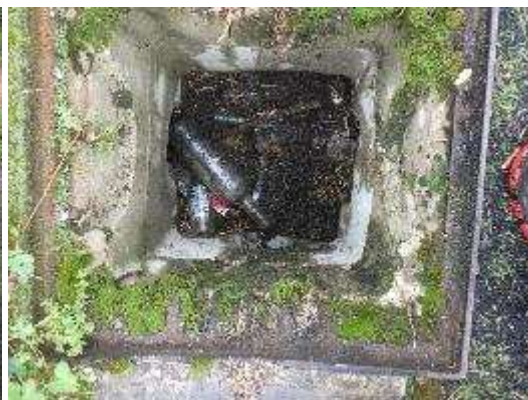
R5

Regard à grille en fonte, positionné en alignement du caniveau CC1 périphérique, 50x50 cm.
Sur regard en éléments béton préfabriqués 40 x 40 cm intérieur.
En fond de regard : cunette maçonnée, pollution en fond de regard.
PVC Ø150mm vers l'aval (R4).

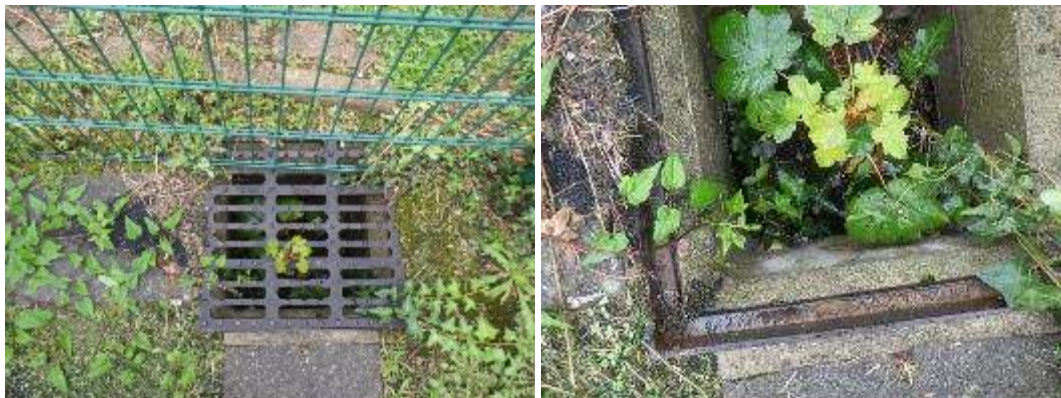
R6

Regard à grille en fonte, positionné en alignement du caniveau CC1 périphérique, 50x50 cm.
Sur regard en éléments béton préfabriqués 40 x 40 cm intérieur.
En fond de regard : cunette maçonnée, pollution, développements végétaux.
Vidéo-inspection PVC Ø150mm vers l'aval (R7) : canalisation fortement polluée au début, puis la tête de caméra encrassée ne permet pas de visualiser la canalisation. Arrêt à 16 m du regard.

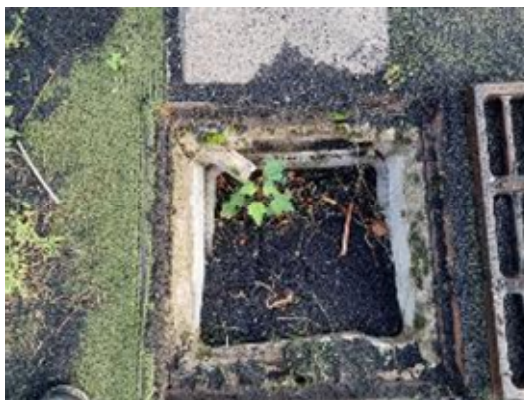
R7

Regard complètement obstrué par granulats et débris divers : contrôle et vidéo-inspection impossibles.

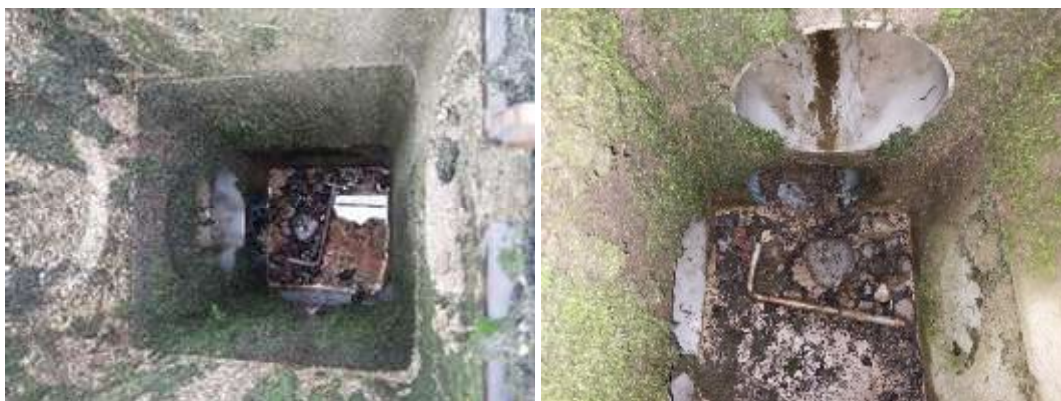
Vidéo-inspection drain routier Ø160 mm vers l'amont : fort encrassement au départ. Déformation de la cunette plate. Canalisation propre après la zone encrassée, arrêt à 7 m.

R8 : canalisation PVC + drain routier

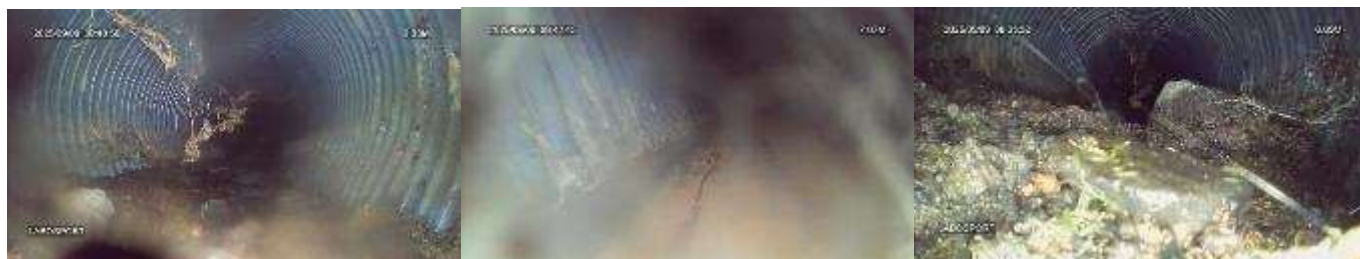
R8 : vidéo inspection du drain routier

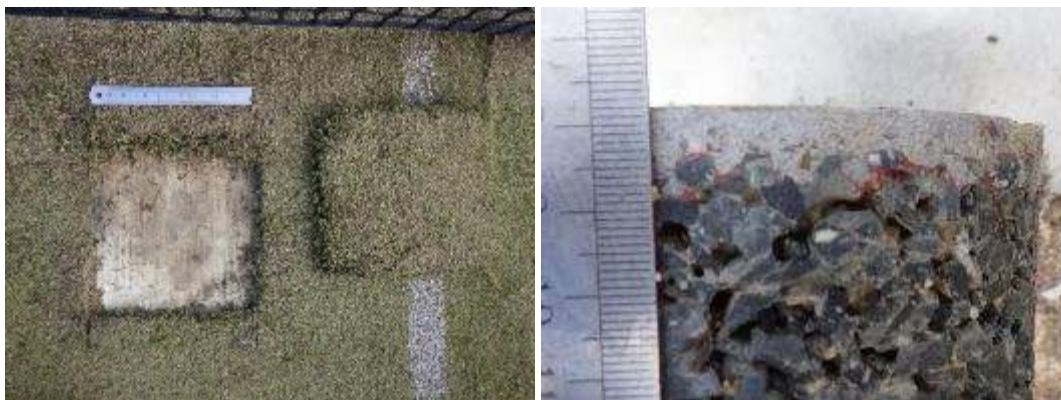
Découpe du gazon synthétique – détail en coupe sur ragréage hydraulique

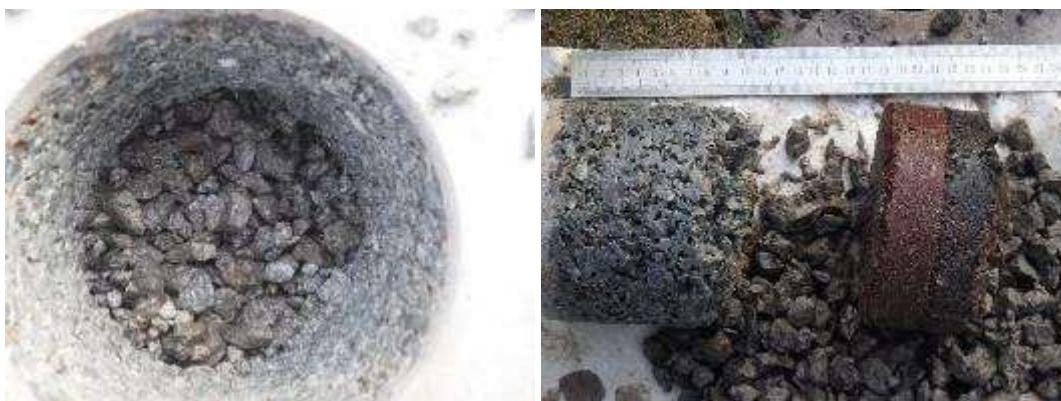
Carottage dans béton poreux avec gravier d'isolation 10/20 mm – coupe sur structure

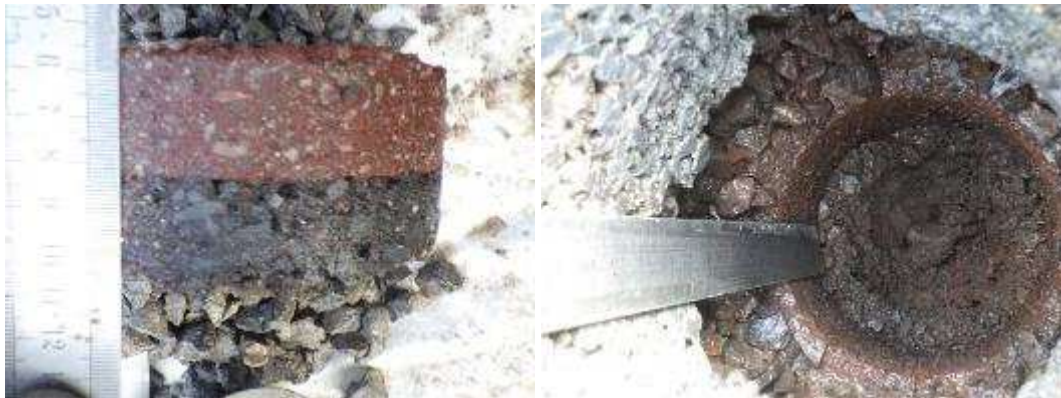
Coupe sur couche bitumeuse bicolore – sondage dans couche de fondation sous bétons bitumineux

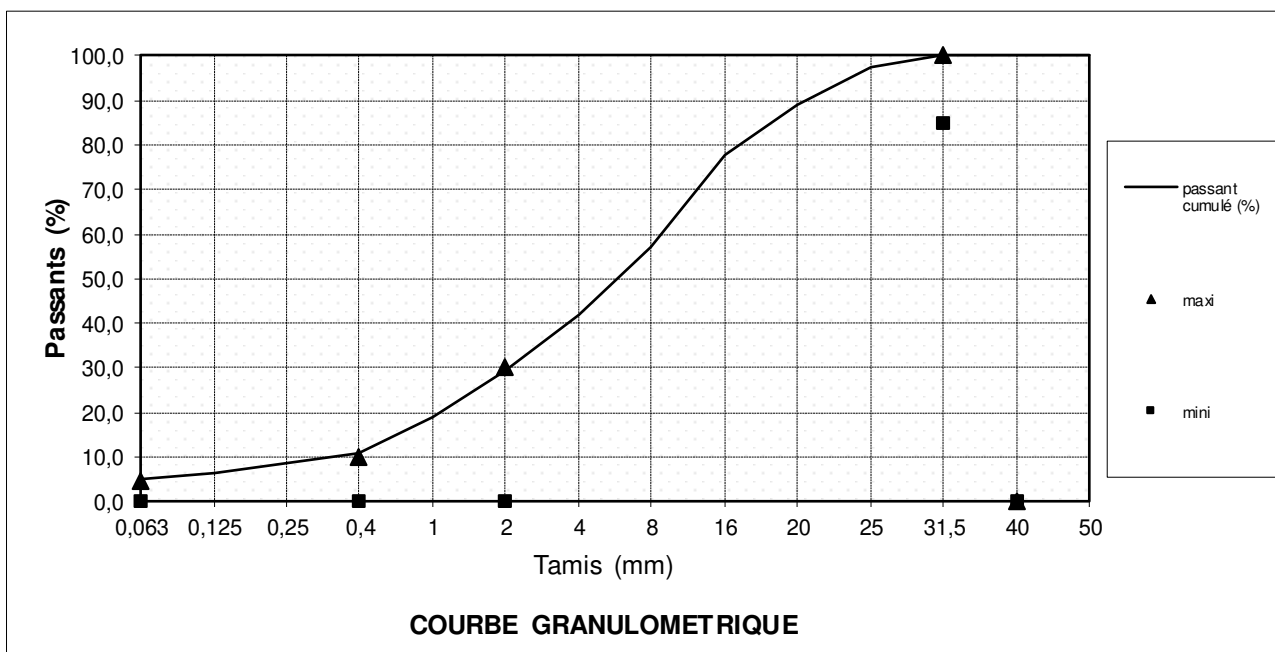
S1 à S5

Ouverture des tamis (mm)		0,063	0,125	0,25	0,4	1	2	4	8	16	20	25	31,5	40	50
Passants cumulés (%)		4,9	6	9	11	19	29	42	57	78	89	97	100	100	100
Exigences NF P90-112	maxi	4,5			10		30						100		
	mini	0			0		0						85

Résultat SE : 55

La couche de fondation présente des épaisseurs comprises entre 15 et 26 cm sur les points de sondage (pour mémoire, 15 cm minimum exigé par la norme). La vitesse d'infiltration mesurée sur site est conforme sur les 6 points de sondage. La grave issue des sondages S1 à S5, analysée en laboratoire, n'est pas conforme à la norme en granulométrie aux passants de 0,063 mm et 0,4 mm L'équivalent de sable est non conforme.

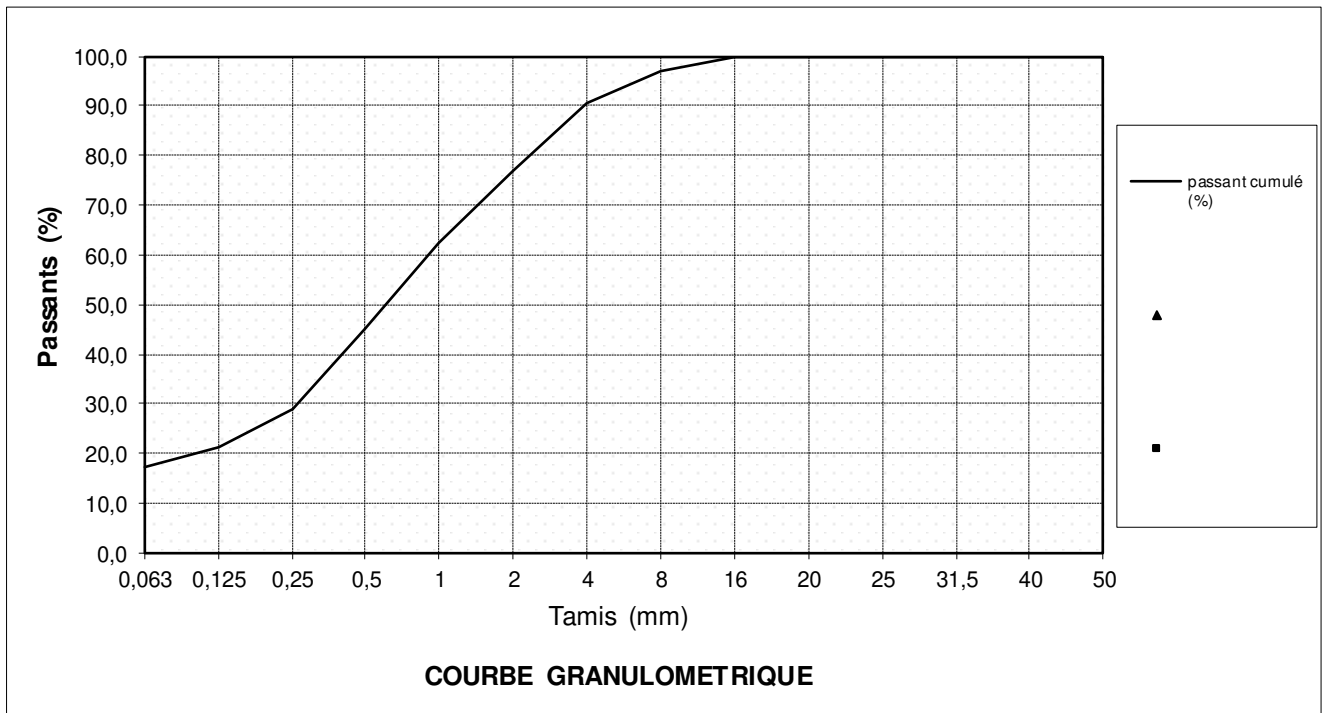
Sol du fond de forme - Sondages S2 + S3

Ouverture des tamis (mm)	0,063	0,125	0,25	0,5	1	2	4	8	16	20	25	31,5	40	50
Passants cumulés (%)	17,4	21	29	45	62	77	91	97	100	100	100	100	100	100

Le sol analysé, prélevé sur les sondages S2 et S3, est un sol fin, sablo-limoneux, classé I1.

Il s'agit de sols pouvant changer rapidement de teneur en eau en fonction de leur environnement hydrique. Ces sols sont sensibles à l'eau : leur portance, liée à leur teneur en eau, peut devenir faible en cas de teneur en eau élevée.
