## **PALAIS DU LUXEMBOURG**

### **RESTAURATION DES COUVERTURES ET CHARPENTES DES PAVILLONS SUD-OUEST**

### **CAHIER DES CHARGES POUR TRAVAUX D'URGENCE EN CHARPENTE DES PAVILLONS A ET B**

11 FEVRIER 2026 – Indice C

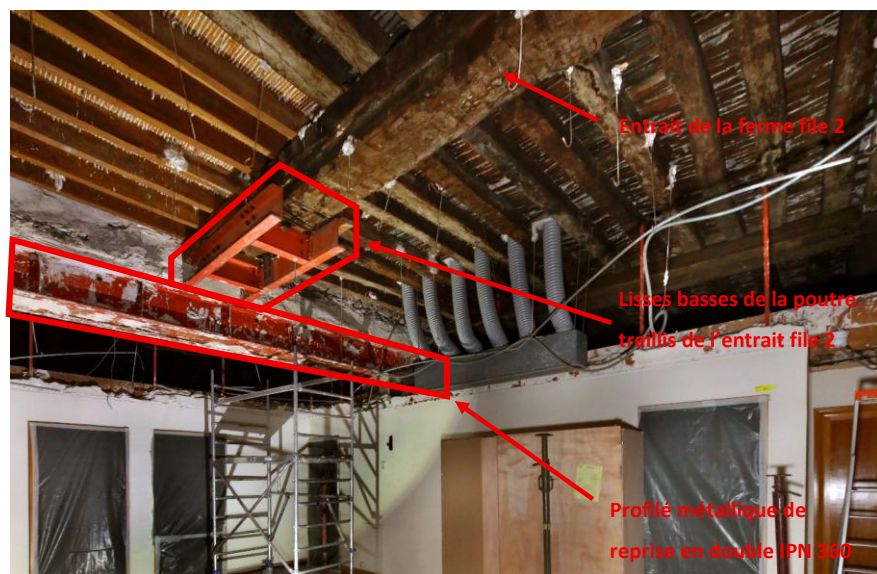
*Double IPN 360 pour ouverture du refend Ouest-Est et renfort poutre treillis sous entrait file 2 du Pavillon A (photographie de la DAPJ suite à l'effondrement du plafond en avril 2024)*

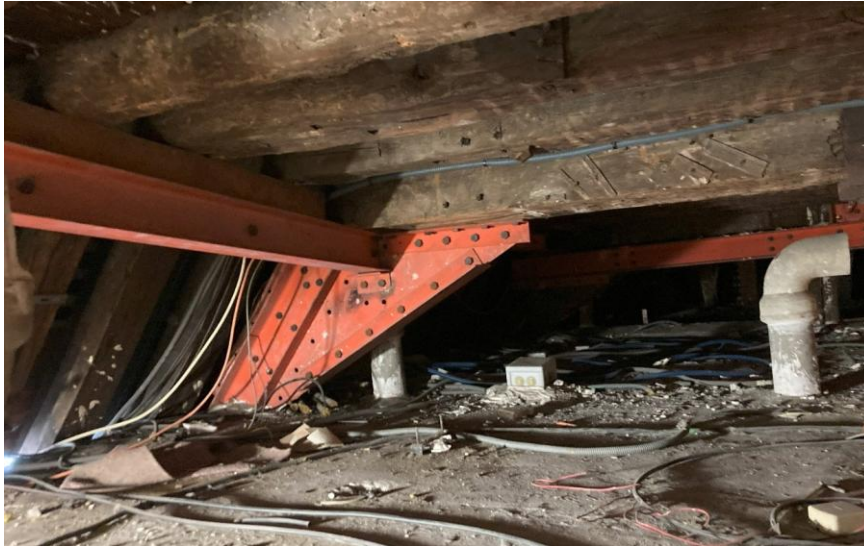
Toujours lors de cette campagne de travaux de la deuxième moitié du XX<sup>ème</sup> siècle, les arbalétriers des fermes files 2 et les chevrons à proximité ont été sectionnés (aux deux extrémités pour la charpente du pavillon B et à l'extrémité Sud uniquement pour la charpente du pavillon A), afin de permettre la création d'un couloir reliant les pavillons au 3<sup>ème</sup> étage. Des portiques métalliques avec goussets ont été mis en œuvre sous les entrails des fermes et de chevrons-formant-fermes impactés par la création des couloirs.

Vue du portique métallique pour création du couloir au R+3 (prise de vue dans le plénum du pavillon A)

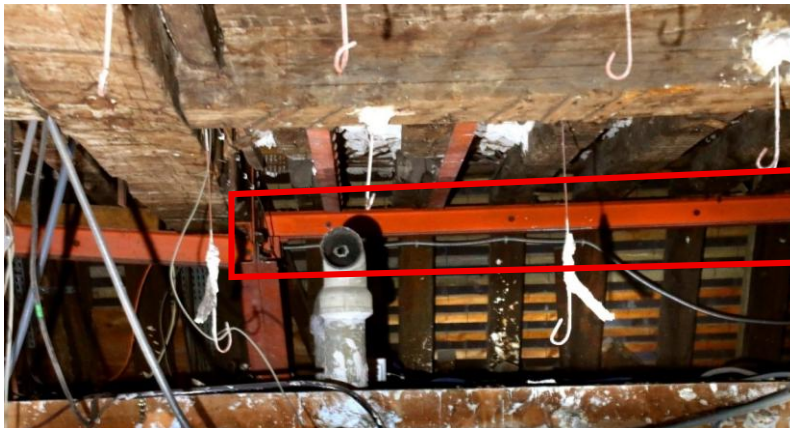
Les 7 chevrons situés entre les files 1 et 2 ont été amputés de leurs aisseliers dans le Pavillon A. Un renfort en double UPN 120 a été installé sous ces chevrons (voir photo ci-dessous).

Chevrons amputés de leurs aisseliers entre les files 1 et 2 au Sud du pavillon A et renfort métallique double UPN 120 (photographie de la DAPI suite à l'effondrement du plafond en avril 2024)

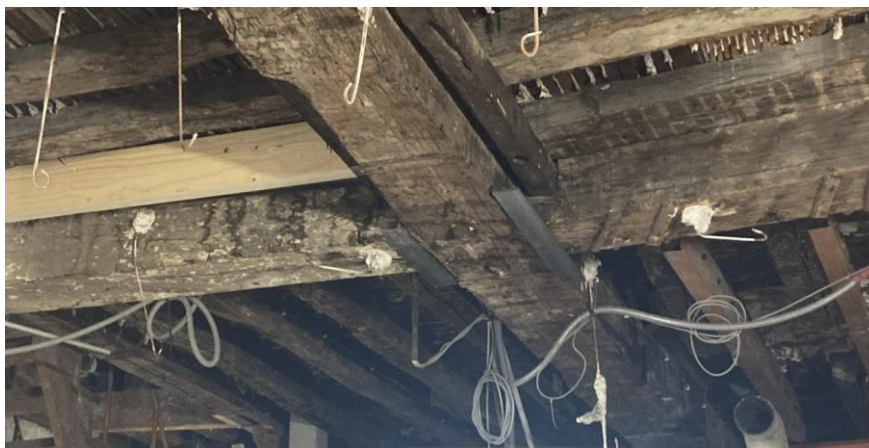
À l'issue du premier diagnostic préalable, après l'effondrement du plafond du hall du pavillon A, des ferrures métalliques et des éléments type lindier en bois de résineux ont été mis en œuvre (en 2024) ponctuellement pour renforcer des assemblages ouverts entre différentes pièces de charpente.

*Renforcement récent par cornière métallique et solive en bois de résineux dans le pavillon A*

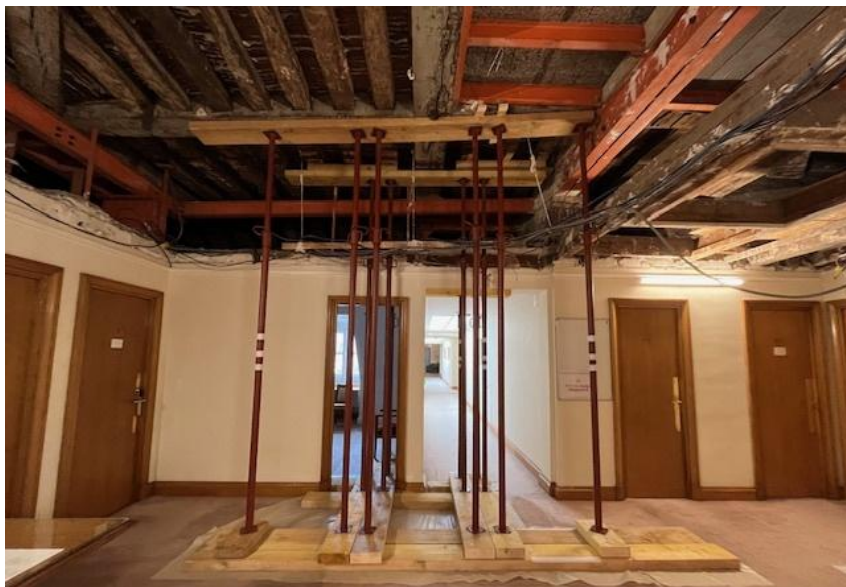
Après la dépose du plafond du hall, un étaiement d'urgence a été mis en œuvre en septembre 2025 pour la charpente du Pavillon B à la jonction entre la ferme principale file 2 et la ferme secondaire file 6, suite à l'identification d'une amorce de cassure sur l'entrait de ferme file 6.

*Etalement d'urgence réalisé sous une cassure d'entrait dans le pavillon B*

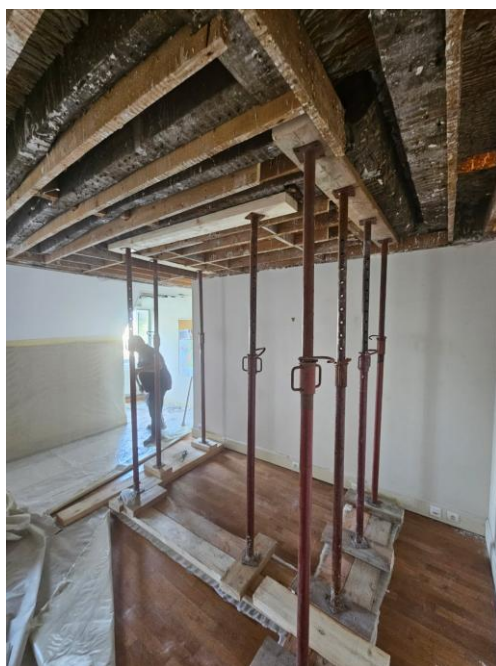
Après la dépose du plafond du bureau A0366, un étaiement de sécurité a été mis en œuvre en septembre 2025 sous les dispositions de chevêtre de la souche de cheminée Ouest du pavillon A, suite à l'identification d'un assemblage ouvert entre le chevêtre et la poutre d'enchevêtre.

Étalement de sécurité réalisé sous les dispositions d'enchevêtrement  
de la souche de cheminée Ouest du pavillon A

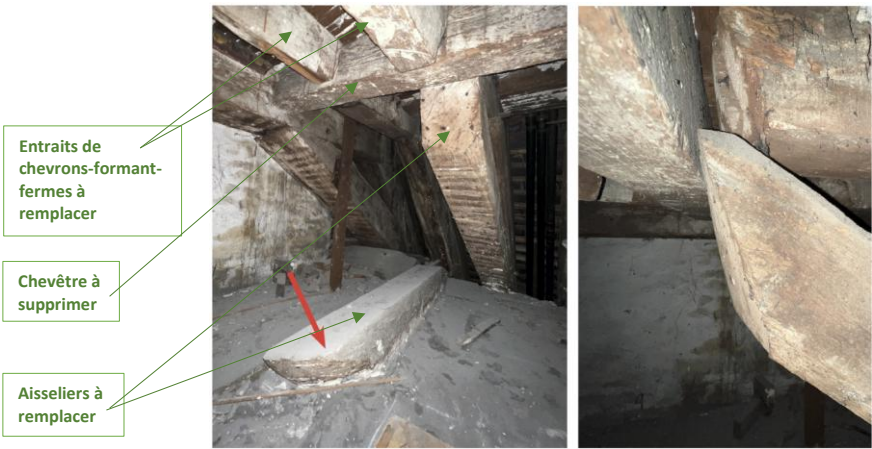
Aisseliers de chevrons-formant-fermes désassemblés

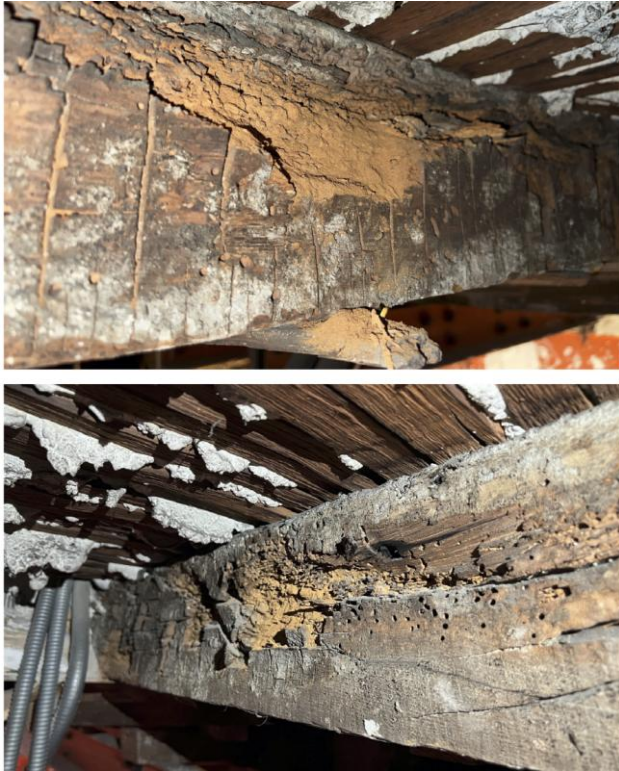
Entrants de chevrons-formant-fermes ruinés à remplacer

En cas d'impossibilité de remplacement des pièces de charpente, il sera réalisé la conservation des éléments existants et :
