# Rapport de repérage des matériaux et produits contenant de l'amiante avant réalisation de travaux dans un immeuble bâti

N° de dossier : SENAT\_56681\_RAAT

Date du rapport : 25/02/2026

| Références réglementaires et normatives | | | | |
|---|---|---|---|---|
| <b>Adresse</b> | Rue : | Palais Pavillons Sud-Ouest A et B | du | Luxembourg |

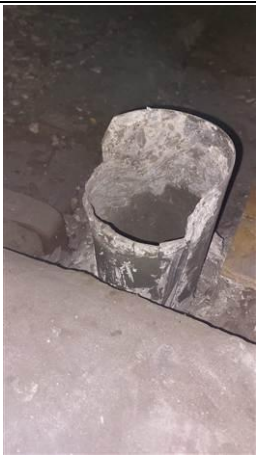
| Localisation | Description |
|---|---|
| Pavillon A / Plenum 3ème étage - Comble inaccessible | Conduit en fibres-ciment |

| | <p>Photo n° PhA001</p> <p>Localisation : Pavillon A / Plenum 3ème étage - Comble inaccessible</p> <p>Ouvrage : 6 - Conduits et accessoires intérieurs - Conduits de fluides (air, eau, vapeur, fumée, échappement, autres fluides)</p> <p>Partie d'ouvrage : Conduit en fibres-bitume (conduits de drainage)</p> <p>Description : Conduit en fibres-bitume (conduits de drainage)</p> |

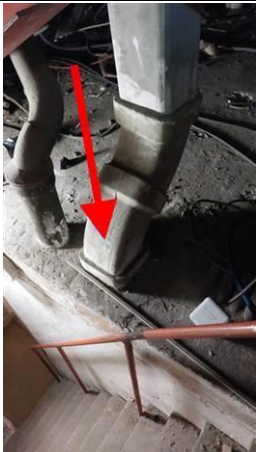
| Localisation | Description |
|---|---|
| Pavillon A / 3ème étage - A0370 | Débris conduit en fibres-ciment |

| | <p>Photo n° PhA002</p> <p>Localisation : Pavillon A / 3ème étage - A0370</p> <p>Ouvrage : 6 - Conduits et accessoires intérieurs - Conduits de fluides (air, eau, vapeur, fumée, échappement, autres fluides)</p> <p>Partie d'ouvrage : Conduit en fibres-ciment</p> <p>Description : Conduit en fibres-ciment</p> <p>Localisation sur croquis : M042</p> |
