## Poste de garde entrée Sud – CHU Reims

**Reims – 51**

### Diagnostic structure

Dossier : AF250404			Rapport : /			Contrat : /	
INDI CE	DATE	ETABLI PAR	VISA	VERIFIE PAR	VISA	PAGES	OBSERVATIONS
0	20/11/2025	NFE				14 pages	1 <sup>ère</sup> Diffusion
A							
B							
C

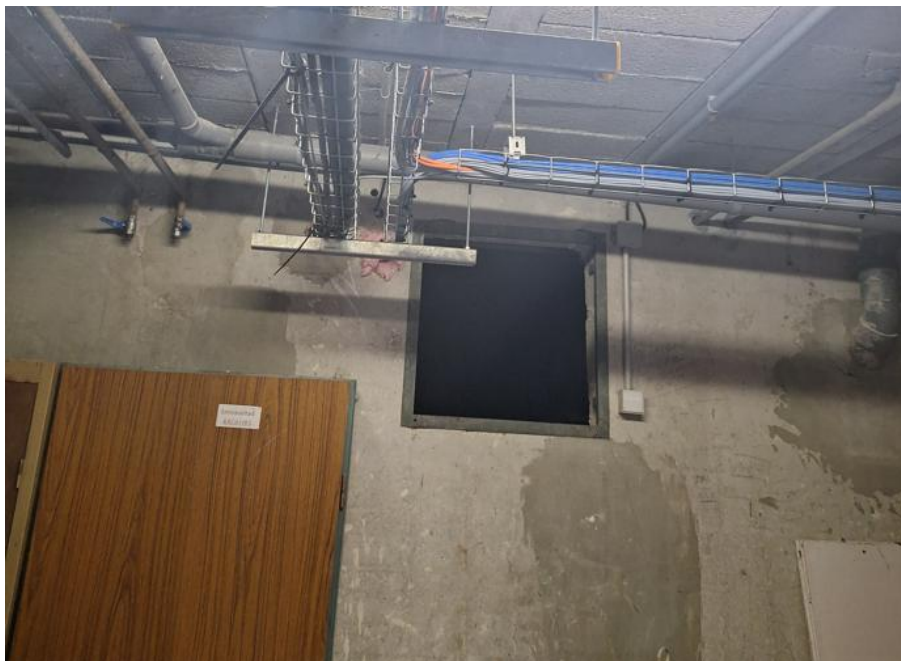
Les murs du sous-sol (périphériques et refend) sont en béton armé de 20cm d'épaisseur.

*Mur de refend donnant dans le vide sanitaire*

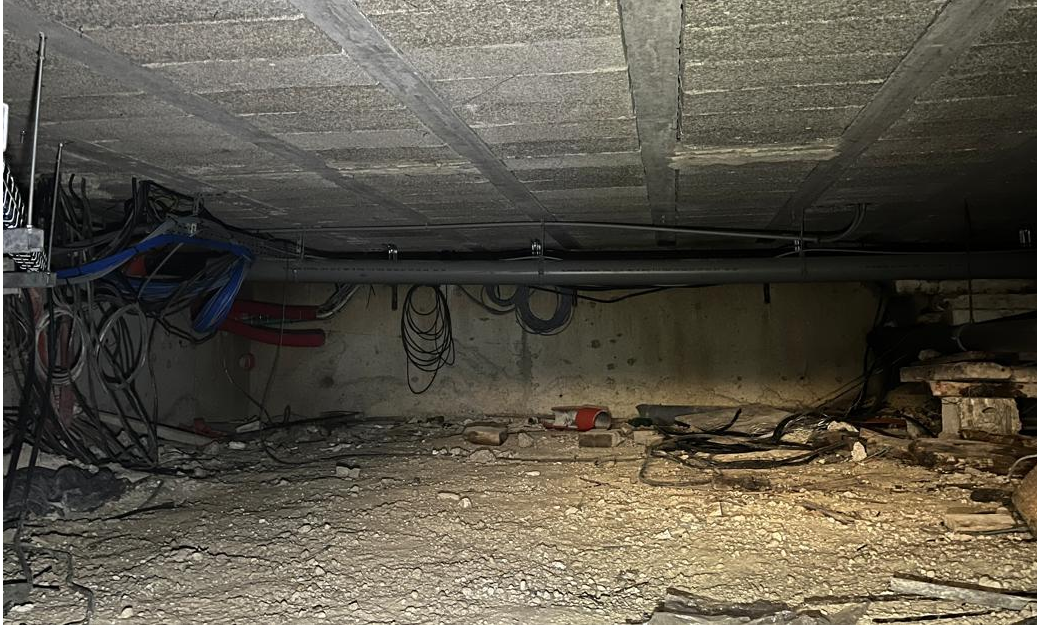
Dans la zone du vide sanitaire, le sol est apparent.

*Vue dans le vide sanitaire*

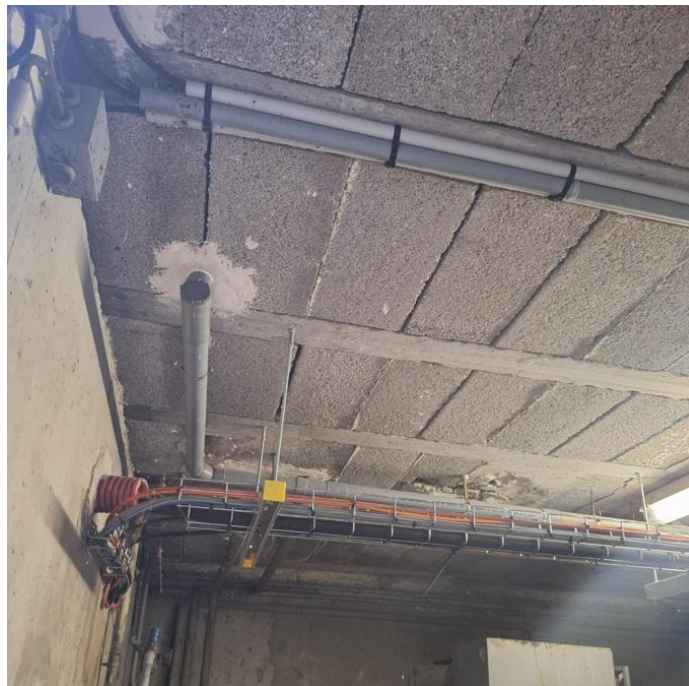
Le plancher haut est réalisé en poutrelles et hourdis béton.

*Vue dans le local chaufferie*

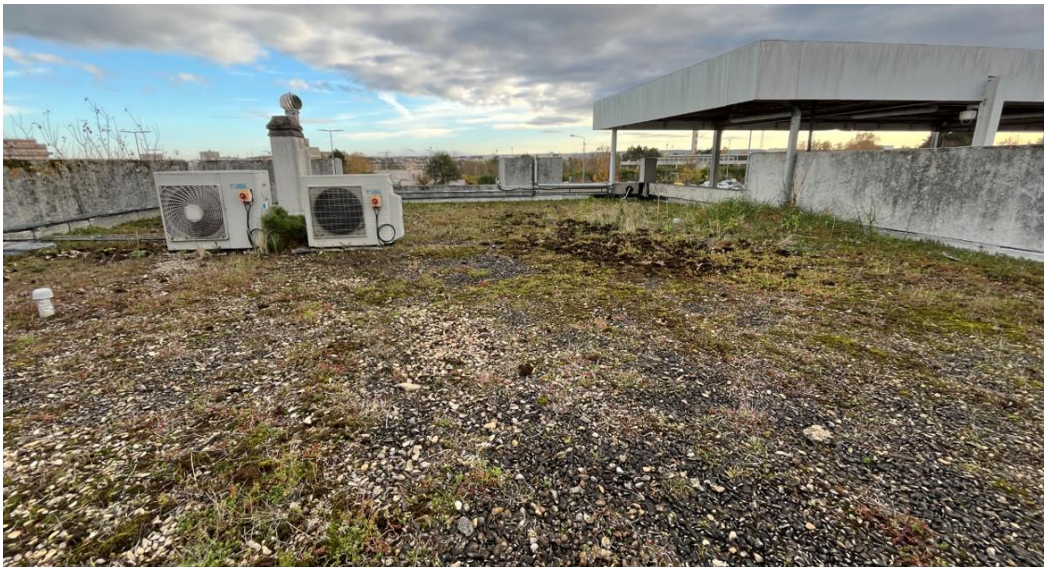
Par-dessus cette dalle, un isolant de quelques centimètres sert de support d'étanchéité. Des graviers recouvrent cette étanchéité.

*Photo de la toiture*

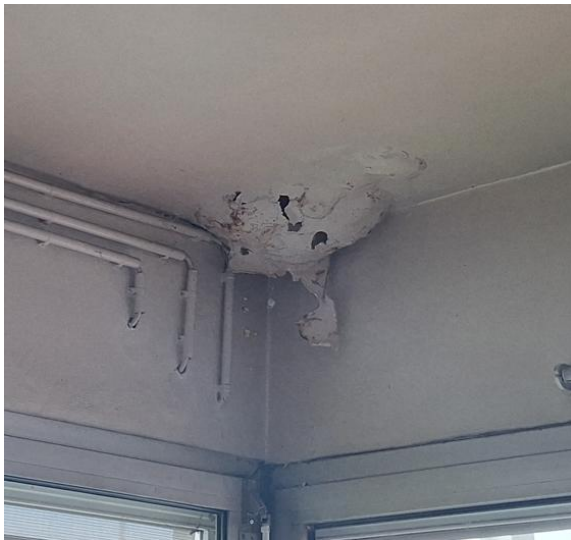
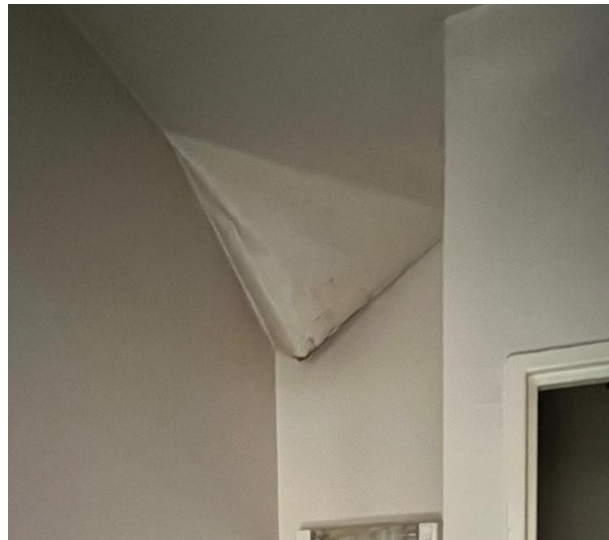
De nombreuses fuites ont été constatées à l'intérieur du bâtiment à des emplacements divers.

*Infiltrations diverses*

- Infiltrations dues à des défauts de l'étanchéité
- Linteau dégradé
- Apparition de mousse sur les murs

La réfection de l'étanchéité est préconisée.

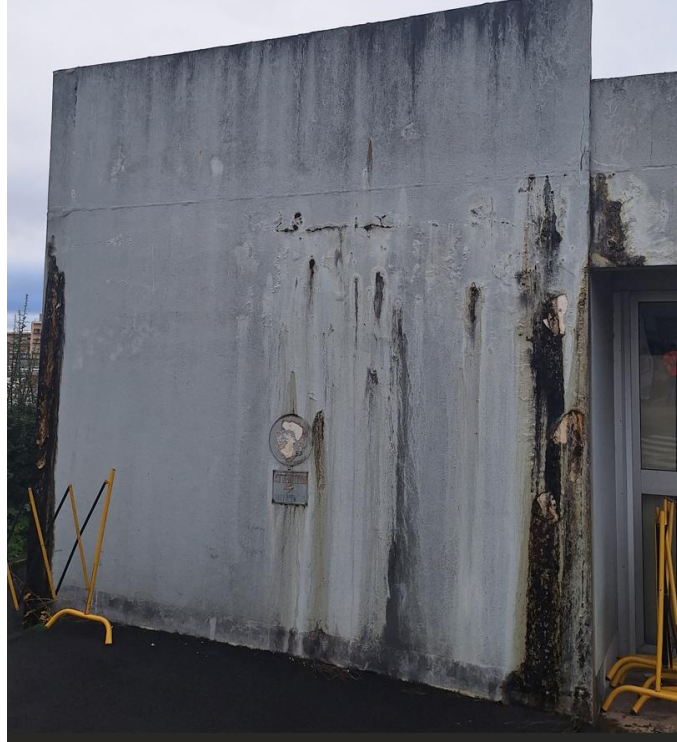
La peinture sur le mur Nord se décolle et mène à l'apparition de mousse.

L'intégrité de la structure ne semble pas impactée.

*Mur Nord*

Le support devra être purgé des aspérités pouvant compromettre la réapparition de ce décollement de peinture.

Une solution d'isolation par l'extérieur peut permettre de se prémunir de ce désordre.

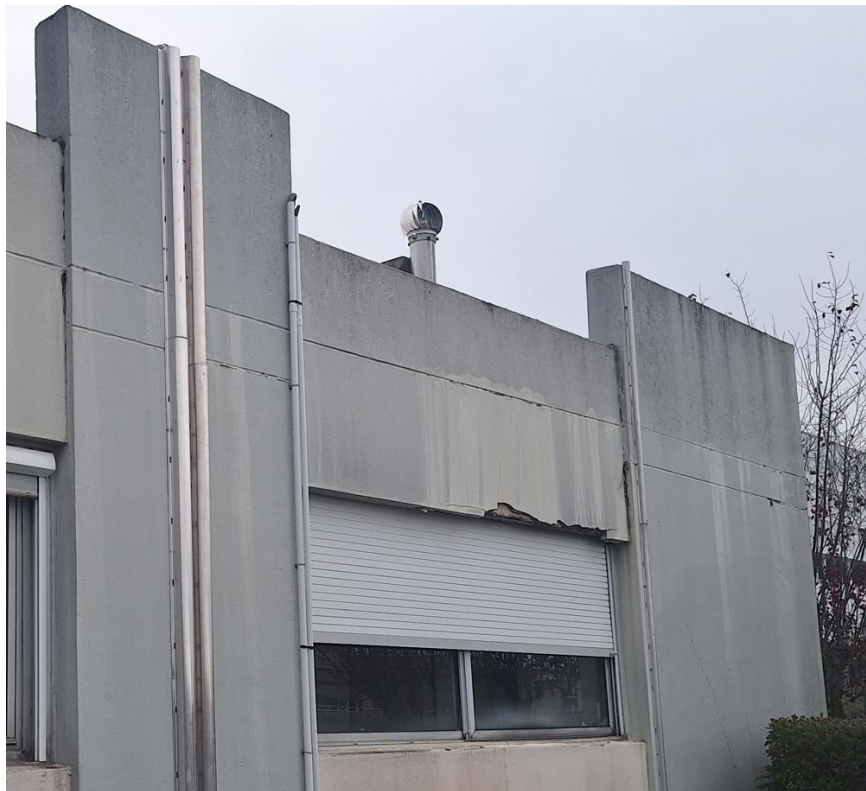
Les linteaux devant les menuiseries sont d'épaisseur réduite afin d'intégrer les volets roulants. La reprise des éléments dégradés est préconisée et sans impact structurel.

*Linteau dégradé*
