## Rapport de mission de repérage des matériaux et produits contenant de l'amiante avant réalisation de travaux dans un immeuble bâti

Numéro d'offre : **2955657**  
**FDI20250917 SGA-a**  
Numéro de contrat : **C25226345**  
Numéro de rapport (n° de tâche) : **T251498029**  
Date : **01/12/2025**

Lieu d'intervention :  
**Bâtiment CHAPTAL**  
**FDI20250917 SGA-a**  
**route de St Sébastien- Nantes**  
**44093 NANTES CEDEX 1**

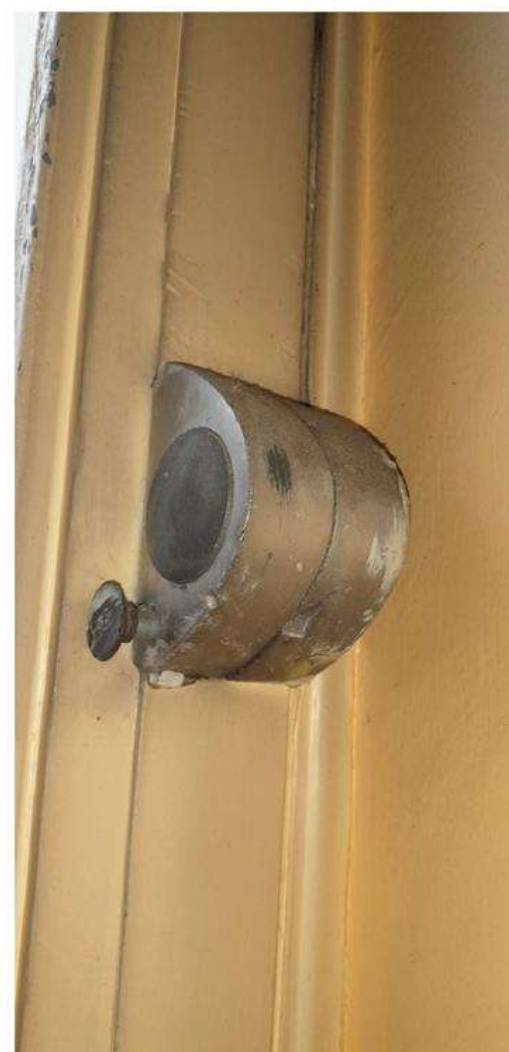
## Observation 1:

Les patins de  
fenêtre n'ayant pu  
être prélevé car les  
locaux occupés.  
Un prélèvement  
avant démontage  
sera nécessaire afin  
d'analysé leur  
composition.

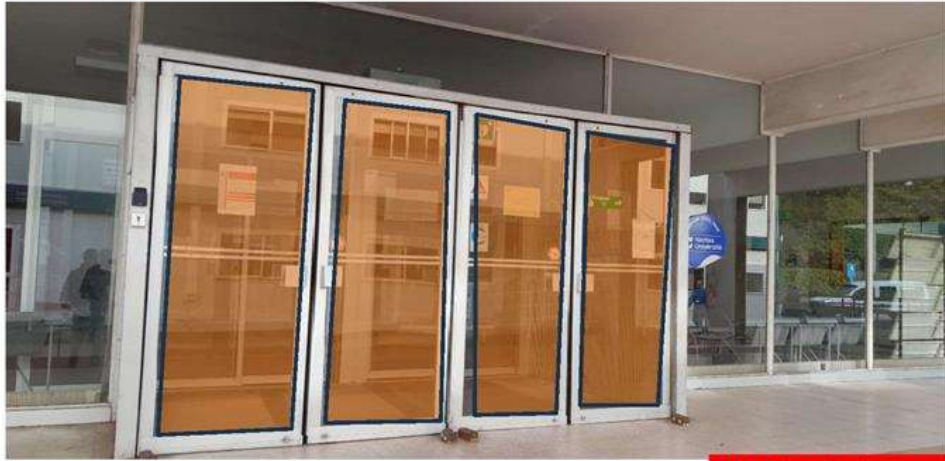
P19 Joint de vitrage porte
