RAPPORT DE VISITE & DIAGNOSTIC COMMISSARIAT ALBI

**Commissariat de police Albi
13 Av. Maréchal de Lattre de Tassigny
81000 ALBI**

Le SGAMI nous a mandaté en tant que maître d'œuvre pour la réalisation d'une étude et le suivi exécutif d'un projet de réfection/réhabilitation de l'étanchéité de la toiture terrasse du commissariat d'Albi, situé au 13 av. Maréchal de Lattre de Tassigny à ALBI (81 000).

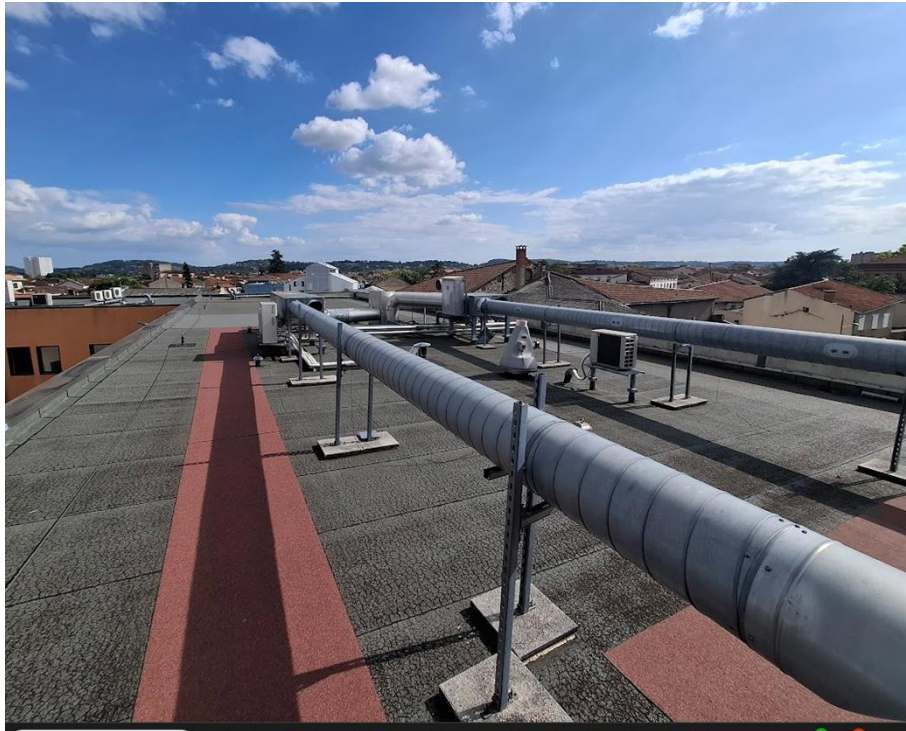
Nous constatons qu'un rechapage a été réalisé pour les passages techniques en rouge.

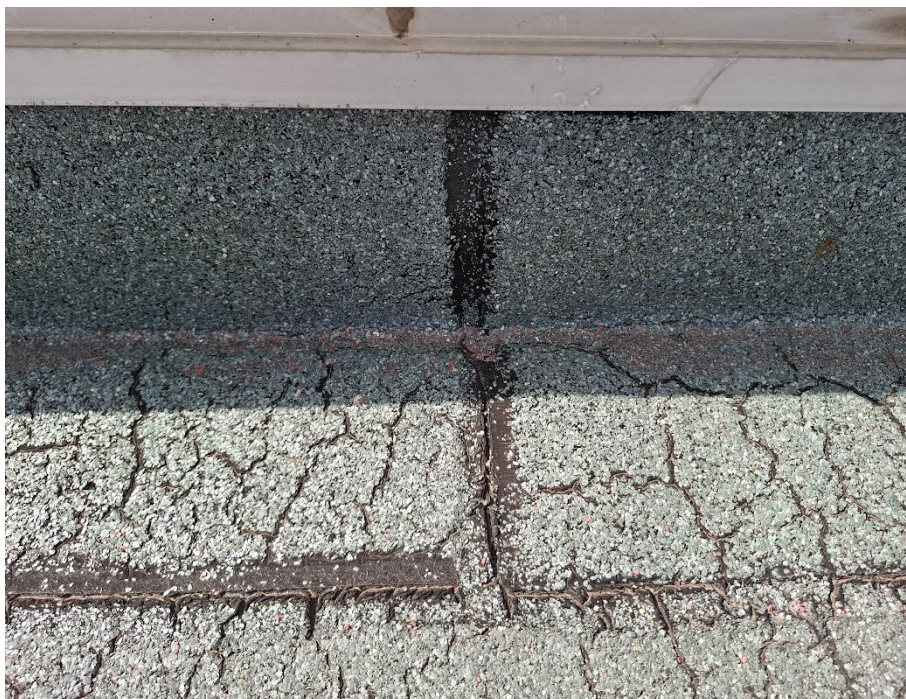
L'état général est dégradé à très dégradé, les surfaces d'étanchéité sont faïencées. Beaucoup des remontées sur éléments techniques ou sorties techniques sont également faïencées.

Nous constatons que l'étanchéité est faïencée – état général dégradé de l'ouvrage.

- Dépose de l'ensemble du complexe existant. Repose d'un nouvel isolant et pose d'une étanchéité auto-protégée.
Cette solution est optimale.
- Réfection de l'étanchéité en place par mise en place d'une chape auto-protégée sur l'existante. Il s'agit de poser une membrane monocouche (étanchéité en bitume élastomère avec une armature composite polyester / verre) ou une solution d'étanchéité polyuréthane projetée à chaud. Cette solution présente l'avantage d'être plus économique mais ne peut être appliquée que sous couvert de respecter trois conditions – que la toiture existante n'ait pas été rechapée, que l'isolant sous étanchéité soit en bon état afin d'assurer ses fonctions thermiques, et enfin que les surcharges soient justifiées.

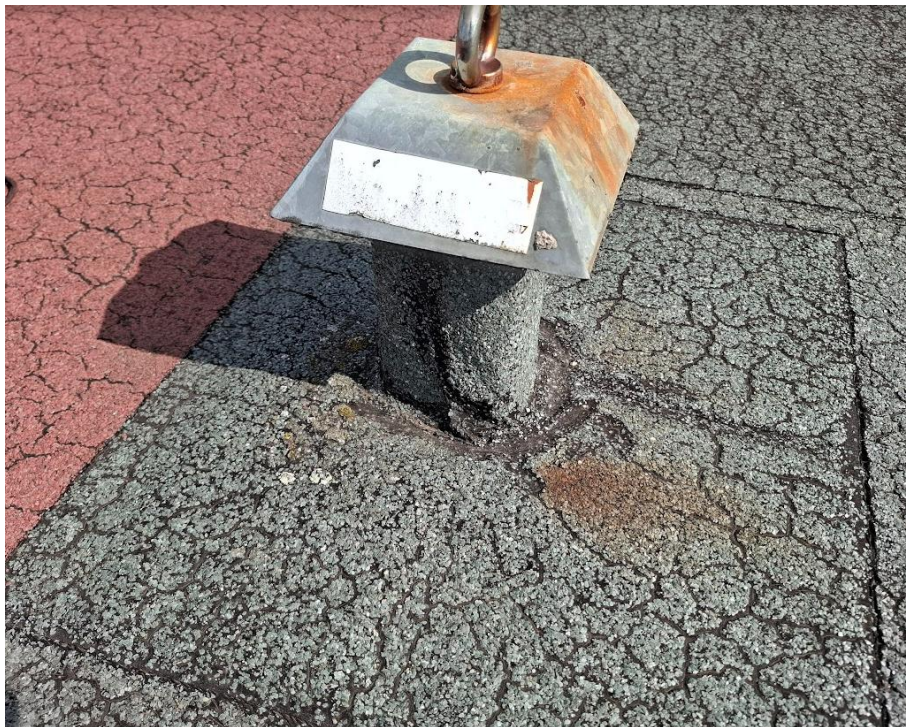
Nous constatons que l'étanchéité est dégradée également au droit des sorties toitures. Faïençage très important.

Dans les 2 types de solutions, la reprise de l'étanchéité « courante » s'accompagnera bien évidemment du traitement de tous les relevés d'étanchéité que ce soit au niveau des acrotères ou au niveau des plots et relevé sur éléments techniques (PAC, CTA etc..). Enfin nous préconisons de reprendre l'ensemble des couvertines pour assurer l'étanchéité des acrotères.

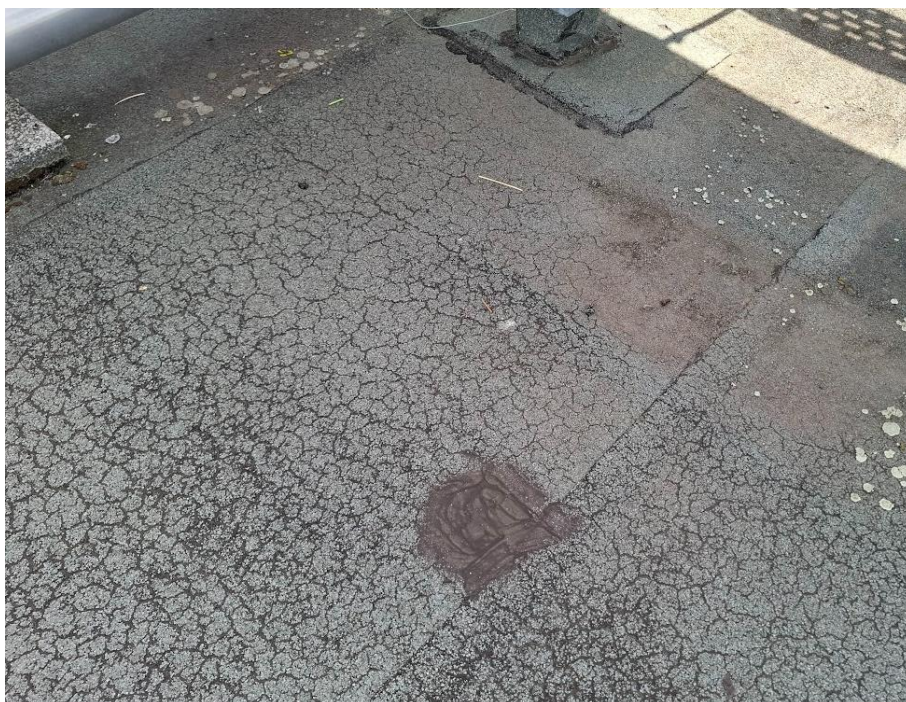
Nous constatons que des réparations ont été réalisées ponctuellement.

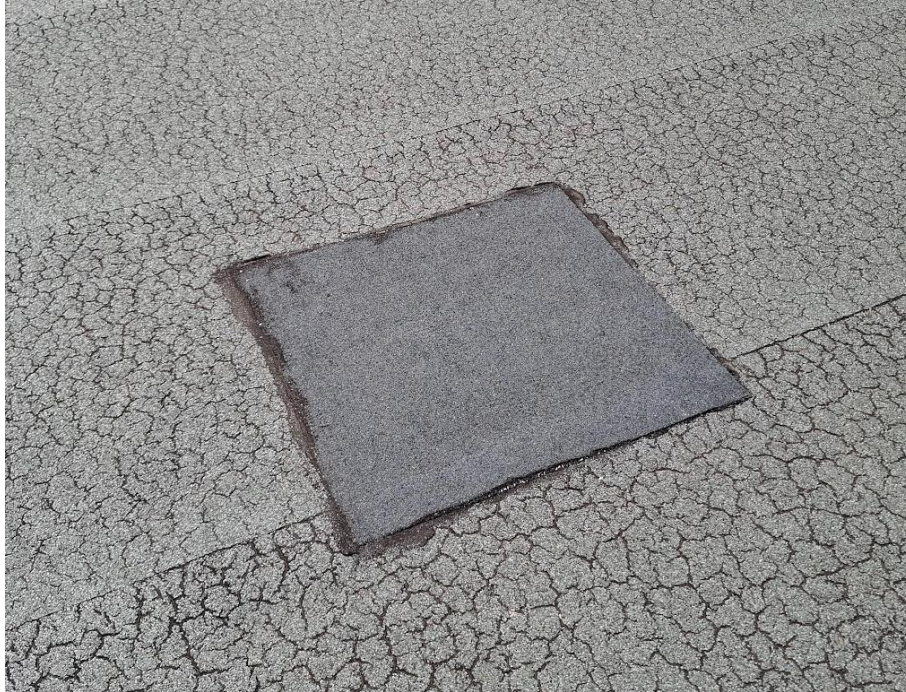
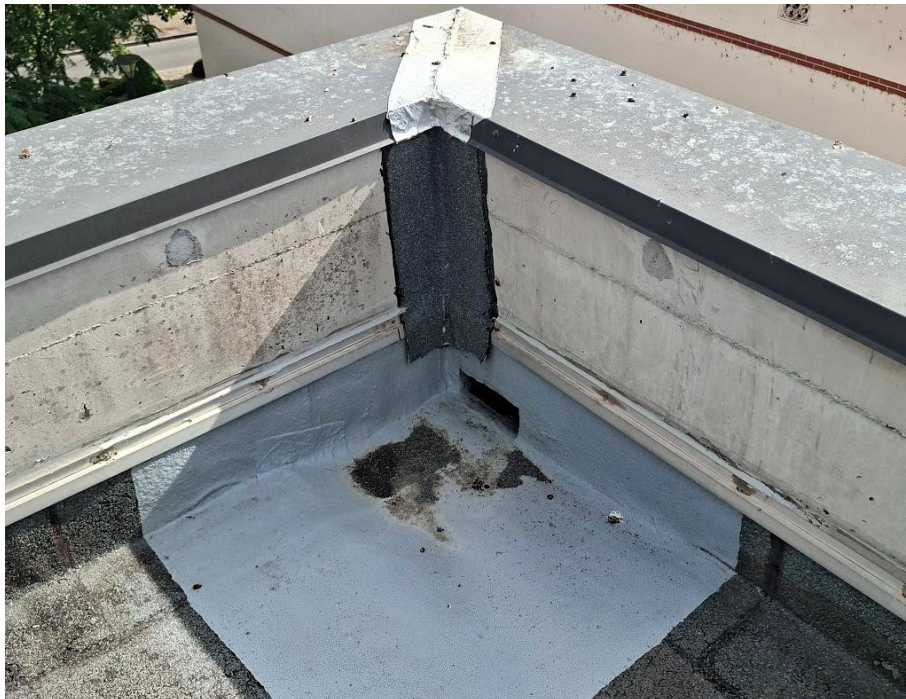
Nous constatons des reprises également au niveau des exutoires EP.

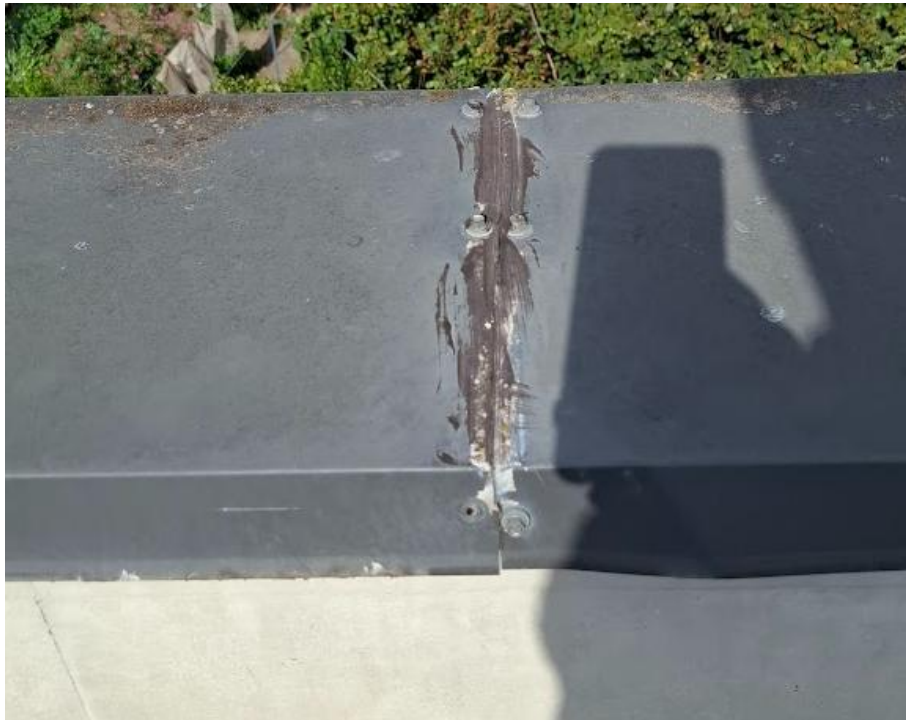
Concernant les couvertines, l'état est moyen, certaines zones étant fortement dégradées et les jonctions quasiment toutes reprises avec du mastic. Ces réparations ne sont que transitoires, et ainsi avec le temps beaucoup de ces jonctions présentent des défauts de recouvrement et deviennent des zones d'infiltration possibles.

Nous constatons que les jonctions des couvertines présentent un défaut de jonction. Celles-ci ont été réparées avec du mastic. Il manque des fixations mécaniques.

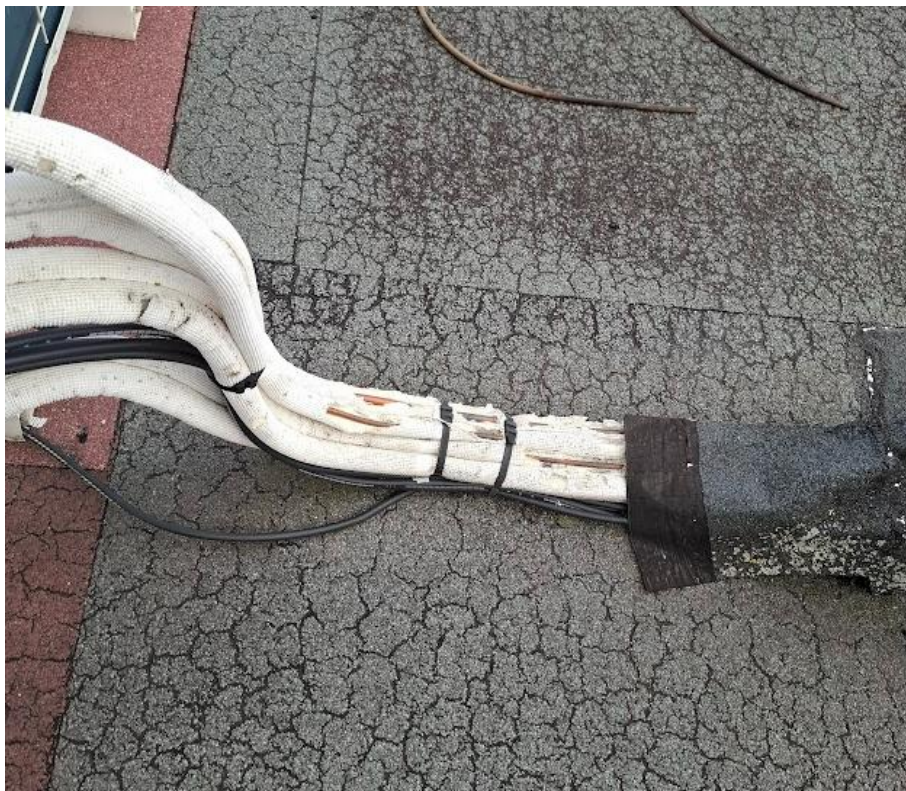
Enfin, nous remarquons que les gaines d'alimentation des éléments techniques en toiture sont fortement dégradées voir à certains endroits sont complètement désagrégées.

Concernant les réseaux techniques (PAC, Ventilation etc), nous constatons que les gaines protectrices se désagrègent et les câbles ou réseaux sont à nus.

La reprise des gaines des éléments techniques est également à prévoir dans le cadre du marché pour assurer la pérennité des éléments techniques.

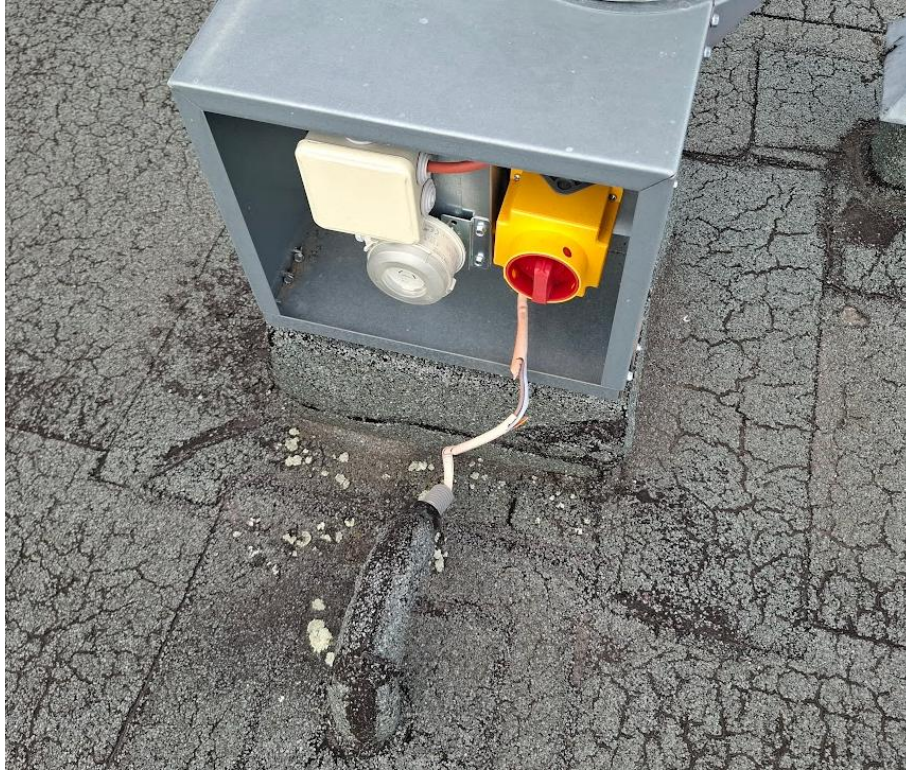
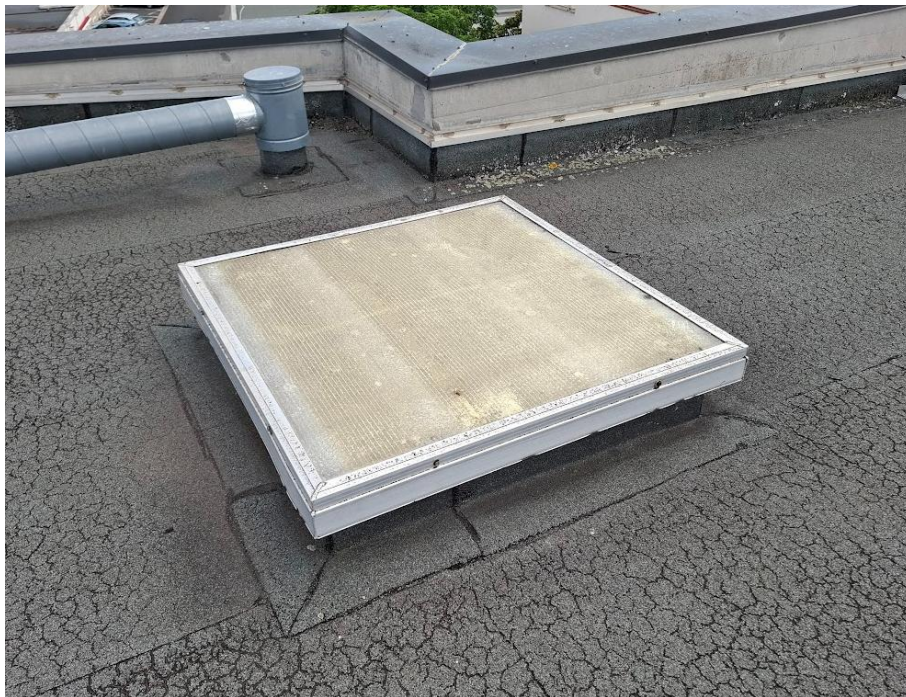
Les lanterneaux/désenfumage sont fonctionnels et globalement en bon état. Les polycarbonates sont en revanche jaunis, du au vieillissement et aux intempéries sur ces ouvrages.

Nous constatons que les lanterneaux de désenfumage sont en bon état. Le polycarbonate est jauni mais peut être conservé.

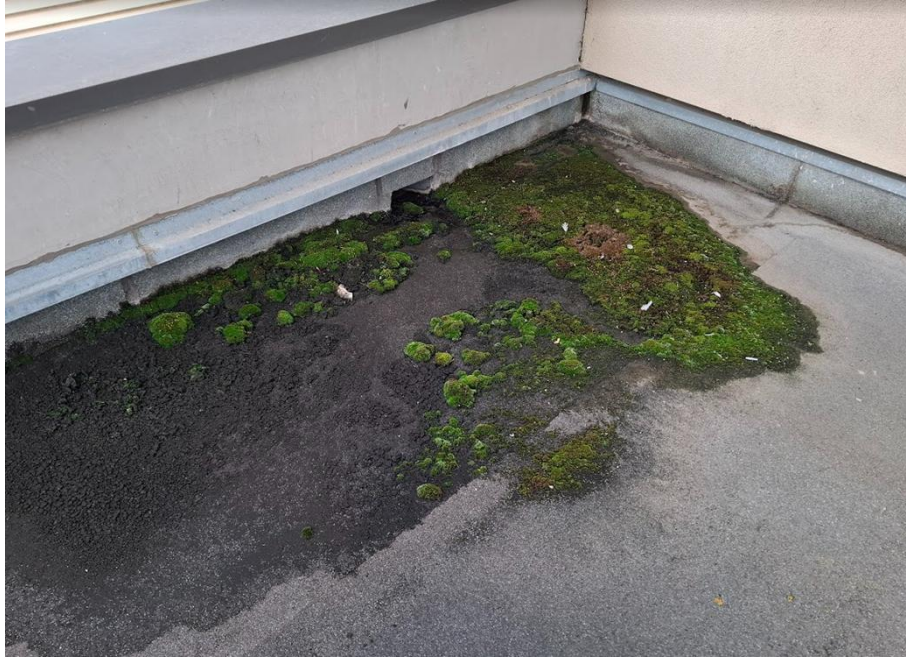
Terrasse du plancher R+1 du bâtiment 1. De la mousse au niveau de l'exutoire EP. A nettoyer.

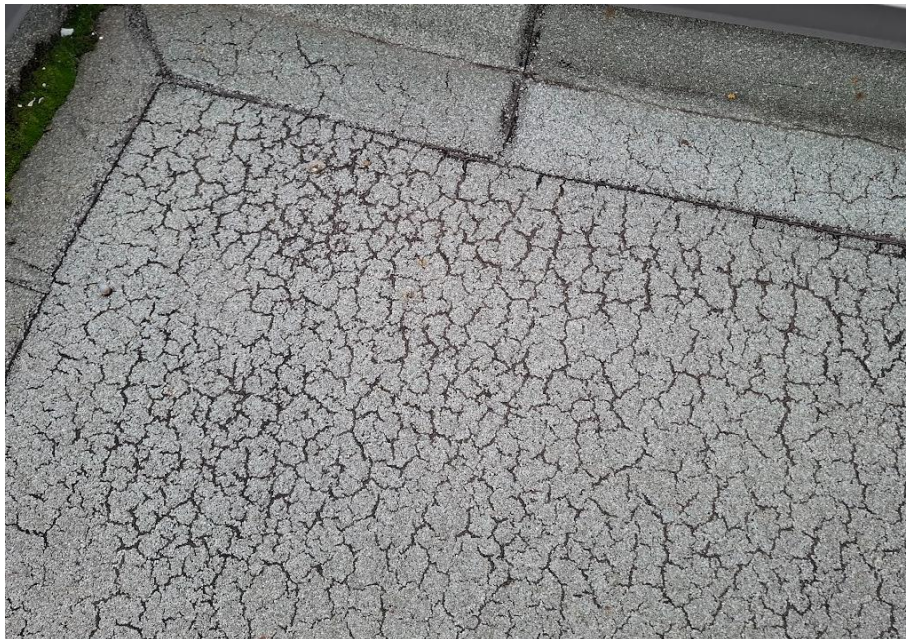
Terrasse du plancher R+1 du bâtiment 1. Certaines zones sont très faïencées mais M. LAGARDE nous indique ne pas avoir eu de désordres dans les pièces en-dessous.

Cette terrasse fera l'objet d'une prestation supplémentaire éventuelle.

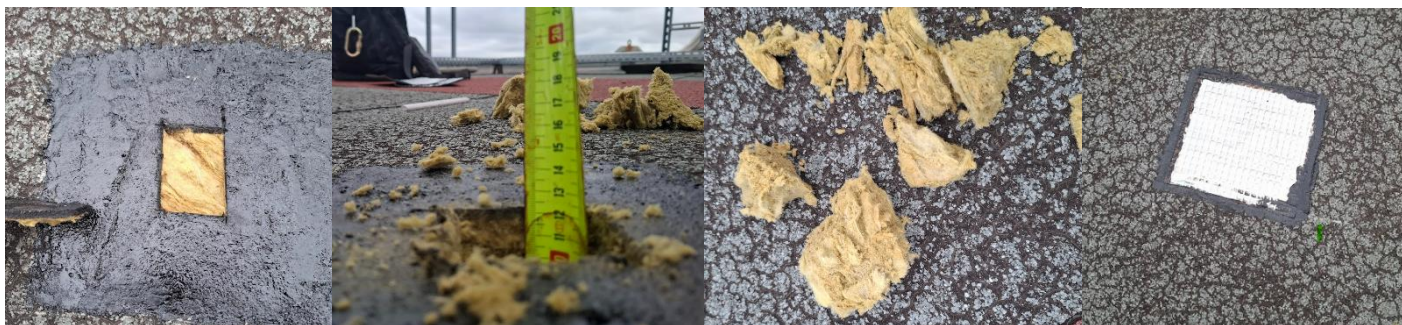
- Sondage S1 & S2

Les sondages confirment bien l'épaisseur d'isolant de 120mm.

Les sondages confirment que l'isolant est parfaitement sec.

Les sondages confirment qu'aucun rechapage n'a été réalisé hormis sur les passages techniques et ponctuellement des réparations.

Afin d'optimiser nos préconisations nous avons donc réalisé deux sondages (cf Chapitre 8. Sondage). Au vu de l'état de l'isolant, nous pouvons conclure que les deux solutions seraient envisageables.
