Dossier Technique Immobilier

Numéro de dossier : B-25-0083/2
Date du repérage : 07/04/2025

Adresse :**place du 8 Mai 1945**

Rapport de mission de repérage des matériaux et produits contenant de l'amiante dans les immeubles bâtis avant réalisation de travaux

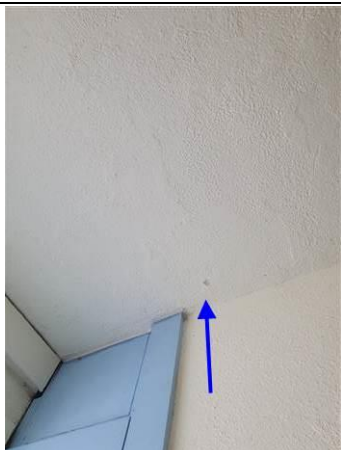
Photo n° PhA033
Localisation : 1er étage - N1-41 Circulation
Ouvrage : 4 - Plafonds et faux plafonds - Plafonds
Partie d'ouvrage : Plafond
Description : Enduit + peinture

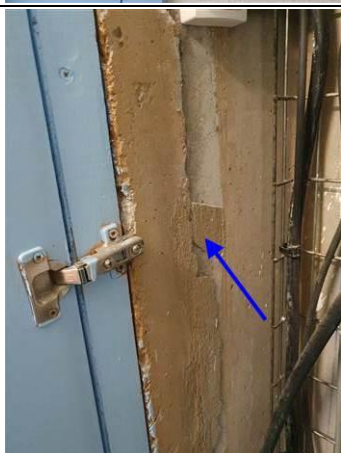
Photo n° PhA034
Localisation : 1er étage - N1-41 Circulation
Ouvrage : 3 - Parois verticales intérieures - Murs et cloisons maçonnés
Partie d'ouvrage : Mur
Description : Enduit

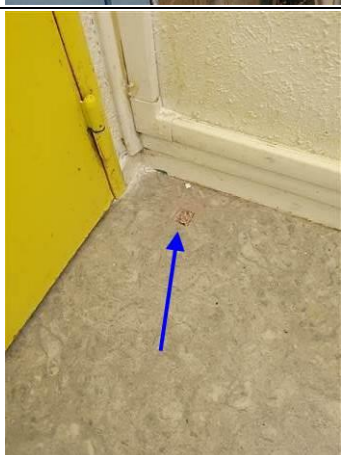
Photo n° PhA035
Localisation : 2ème étage - N2-46 Chambre 203
Ouvrage : 5 - Planchers et planchers techniques - Revêtements de sols
Partie d'ouvrage : Sol
Description : Matériau de type colle (jaune) ; matériau semi-dur de type ragréage (rose) ; matériau de type colle bitumineux (noir)

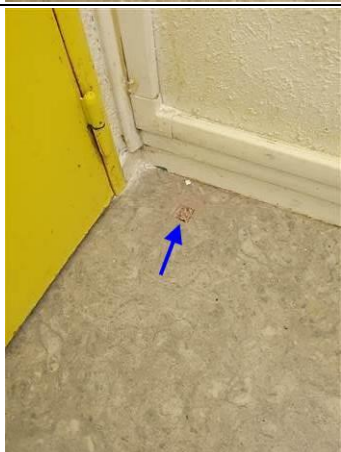
Photo n° PhA036
Localisation : 2ème étage - N2-46 Chambre 203
Ouvrage : 5 - Planchers et planchers techniques - Revêtements de sols
Partie d'ouvrage : Sol
Description : Ragréage + colle noire

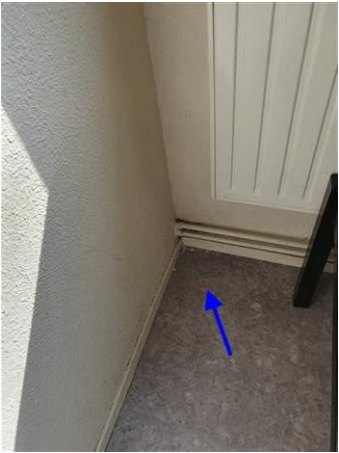
<p>Photo n° PhA055 Localisation : 2ème étage - N2-59 Chambre 228 Ouvrage : 5 - Planchers et planchers techniques - Revêtements de sols Partie d'ouvrage : Sol Description : Matériau de type colle (jaune) ; matériau semi-dur de type ragréage (rose)</p>
 	<p>Photo n° PhA056 Localisation : 3ème étage - N3-48 Chambre 302 Ouvrage : 3 - Parois verticales intérieures - Murs et cloisons maçonnés Partie d'ouvrage : Mur Description : Enduit + peinture</p>

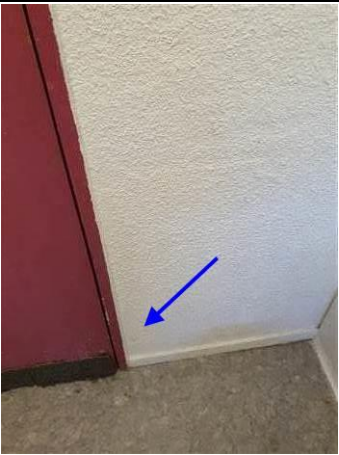
<p>Photo n° PhA059 Localisation : 3ème étage - N3-39 Chambre 304 Ouvrage : 3 - Parois verticales intérieures - Murs et cloisons maçonnés Partie d'ouvrage : Mur Description : Enduit + peinture</p>

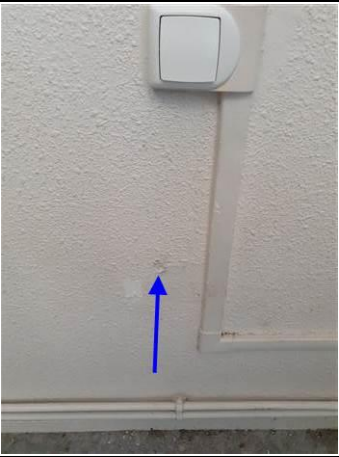
<p>Photo n° PhA077 Localisation : 3ème étage - N3-66 Chambre 331 Ouvrage : 3 - Parois verticales intérieures - Murs et cloisons maçonnés Partie d'ouvrage : Mur Description : Enduit + peinture</p>

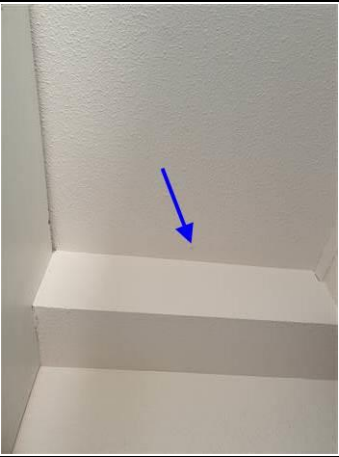
<p>Photo n° PhA078 Localisation : 3ème étage - N3-66 Chambre 331 Ouvrage : 4 - Plafonds et faux plafonds - Plafonds Partie d'ouvrage : Plafond Description : Enduit + peinture</p>

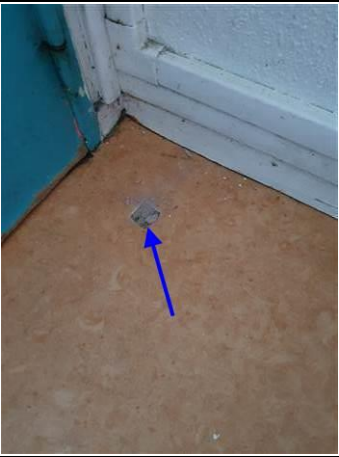
<p>Photo n° PhA079 Localisation : 4ème étage - N4-50 Chambre 401 Ouvrage : 5 - Planchers et planchers techniques - Revêtements de sols Partie d'ouvrage : Sol Description : Matériau souple de type revêtement de sol (marron)</p>

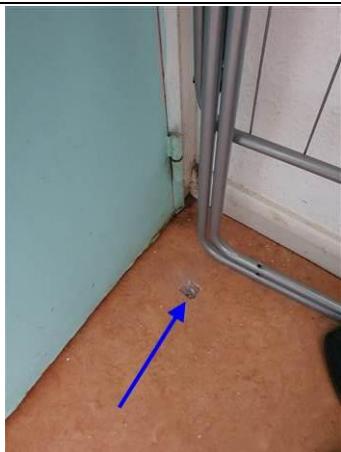
Photo n° PhA093
 Localisation : 4ème étage - N4-29 Chambre 420
 Ouvrage : 5 - Planchers et planchers techniques - Revêtements de sols
 Partie d'ouvrage : Sol
 Description : Matériau de type colle (jaune) en traces ; matériau semi-dur de type ragréage (rose)

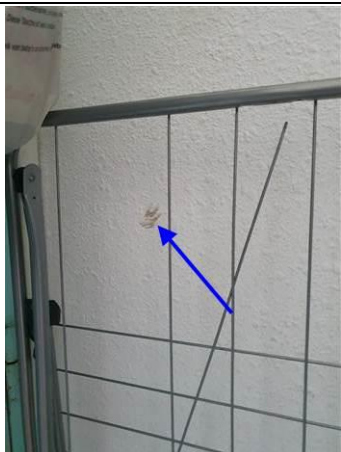
Photo n° PhA094
 Localisation : 4ème étage - N4-29 Chambre 420
 Ouvrage : 3 - Parois verticales intérieures - Murs et cloisons maçonnés
 Partie d'ouvrage : Mur
 Description : Enduit + peinture

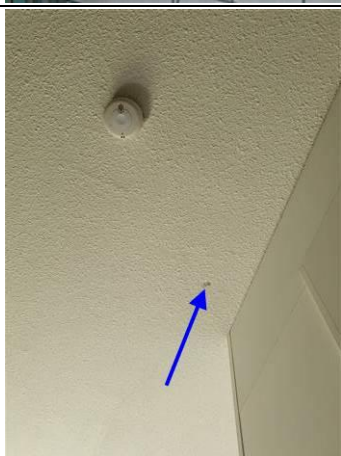
Photo n° PhA095
 Localisation : 4ème étage - N4-29 Chambre 420
 Ouvrage : 4 - Plafonds et faux plafonds - Plafonds
 Partie d'ouvrage : Plafond
 Description : Enduit + peinture

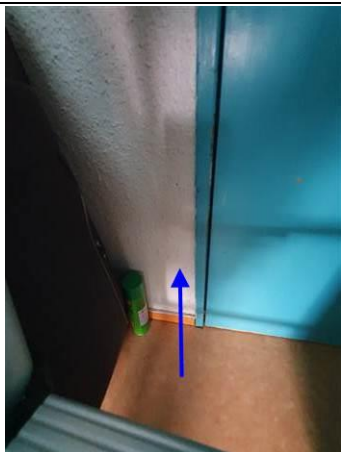
Photo n° PhA096
 Localisation : 4ème étage - N4-54 Chambre 426
 Ouvrage : 3 - Parois verticales intérieures - Murs et cloisons maçonnés
 Partie d'ouvrage : Mur
 Description : Enduit + peinture

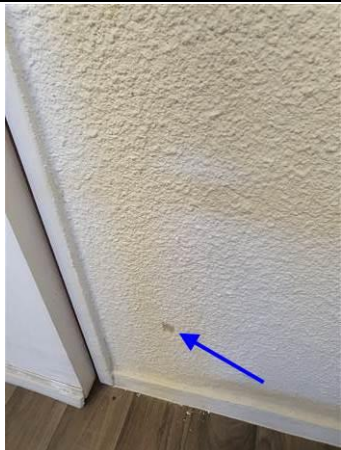
Photo n° PhA098
Localisation : 5ème étage - N5-48 Chambre 502
Ouvrage : 3 - Parois verticales intérieures - Murs et cloisons maçonnés
Partie d'ouvrage : Mur
Description : Enduit + peinture

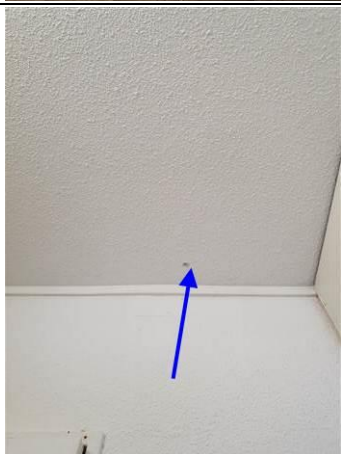
Photo n° PhA099
Localisation : 5ème étage - N5-48 Chambre 502
Ouvrage : 4 - Plafonds et faux plafonds - Plafonds
Partie d'ouvrage : Plafond
Description : Enduit + peinture

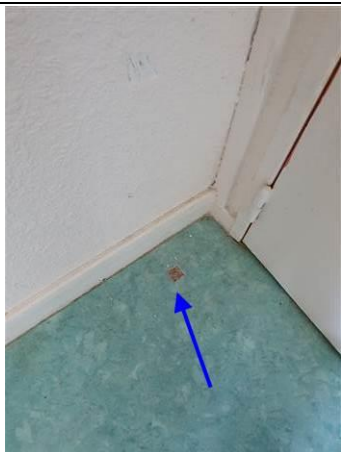
Photo n° PhA100
Localisation : 5ème étage - N5-31 Chambre 506
Ouvrage : 5 - Planchers et planchers techniques - Revêtements de sols
Partie d'ouvrage : Sol
Description : Matériau souple de type revêtement de sol (vert)

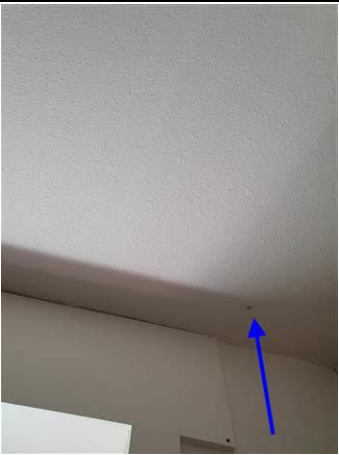
<p>Photo n° PhA107 Localisation : 5ème étage - N5-3 Chambre 513 Ouvrage : 4 - Plafonds et faux plafonds - Plafonds Partie d'ouvrage : Plafond Description : Enduit + peinture</p>

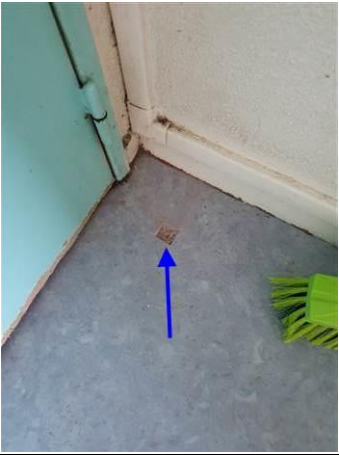
<p>Photo n° PhA117 Localisation : 6ème étage - N6-50 Chambre 601 Ouvrage : 5 - Planchers et planchers techniques - Revêtements de sols Partie d'ouvrage : Sol Description : Matériau souple de type revêtement de sol (gris)</p>

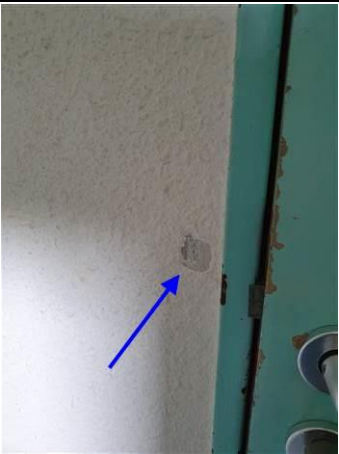
<p>Photo n° PhA118 Localisation : 6ème étage - N6-50 Chambre 601 Ouvrage : 3 - Parois verticales intérieures - Murs et cloisons maçonnés Partie d'ouvrage : Mur Description : Enduit + peinture</p>
 	<p>Photo n° PhA119 Localisation : 6ème étage - N6-50 Chambre 601 Ouvrage : 4 - Plafonds et faux plafonds - Plafonds Partie d'ouvrage : Plafond Description : Enduit + peinture</p>

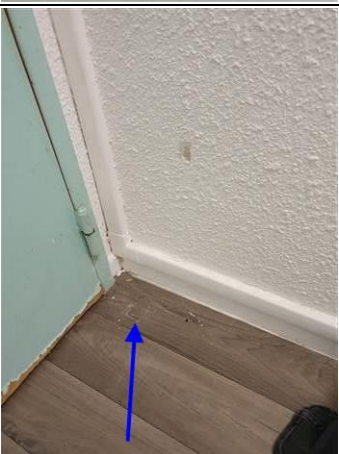
<p>Photo n° PhA120 Localisation : 6ème étage - N6-33 Chambre 605 Ouvrage : 5 - Planchers et planchers techniques - Revêtements de sols Partie d'ouvrage : Sol Description : Lino + colle + ragréage</p>

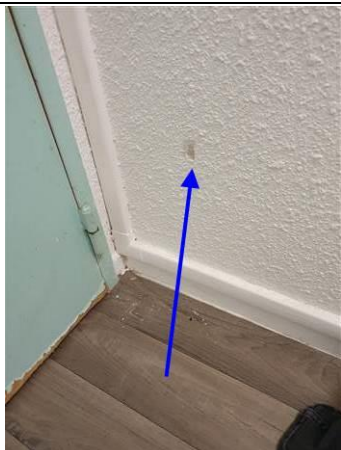
Photo n° PhA121
Localisation : 6ème étage - N6-33 Chambre 605
Ouvrage : 3 - Parois verticales intérieures - Murs et cloisons maçonnés
Partie d'ouvrage : Mur
Description : Enduit + peinture

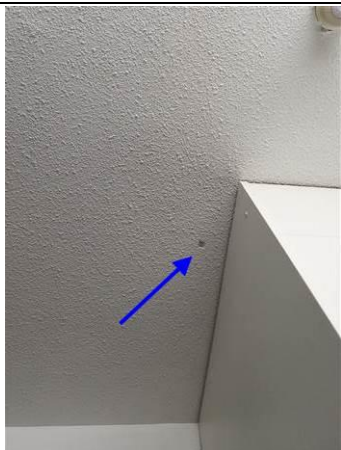
Photo n° PhA122
Localisation : 6ème étage - N6-33 Chambre 605
Ouvrage : 4 - Plafonds et faux plafonds - Plafonds
Partie d'ouvrage : Plafond
Description : Enduit + peinture

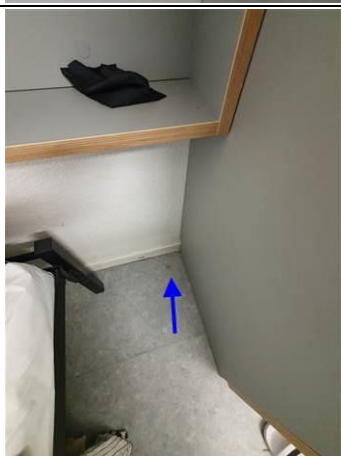
Photo n° PhA123
Localisation : 6ème étage - N6-17 Chambre 609
Ouvrage : 5 - Planchers et planchers techniques - Revêtements de sols
Partie d'ouvrage : Sol
Description : Matériau souple de type revêtement de sol (bleu) (tacheté)

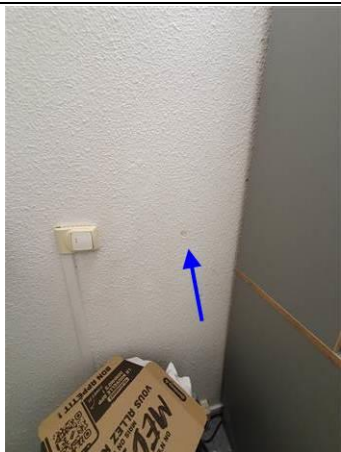
Photo n° PhA124
Localisation : 6ème étage - N6-17 Chambre 609
Ouvrage : 3 - Parois verticales intérieures - Murs et cloisons maçonnés
Partie d'ouvrage : Mur
Description : Enduit + peinture

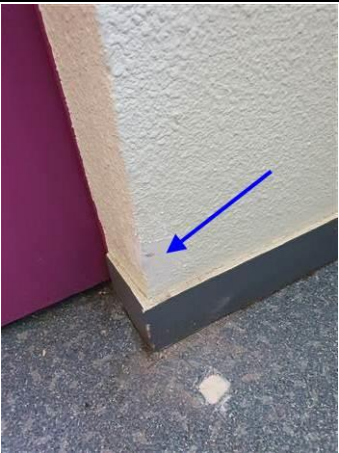
<p>Photo n° PhA139 Localisation : 6ème étage - N6-41 Circulation Ouvrage : 3 - Parois verticales intérieures - Murs et cloisons maçonnés Partie d'ouvrage : Mur Description : Enduit + peinture</p>

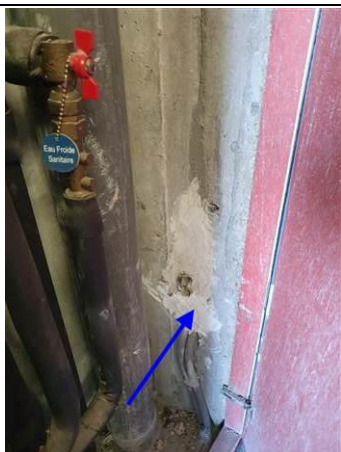
Photo n° PhA141
 Localisation : 6ème étage - N6-41 Circulation
 Ouvrage : 3 - Parois verticales intérieures - Murs et cloisons maçonnés
 Partie d'ouvrage : Mur
 Description : Scellement plâtre

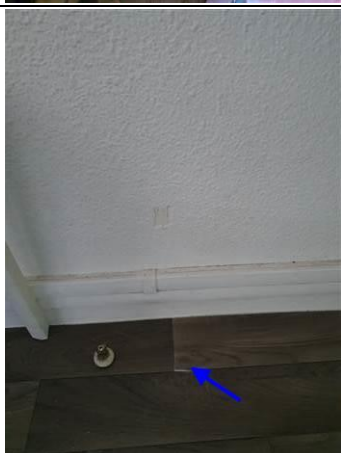
Photo n° PhA142
 Localisation : 7ème étage - N7-39 Chambre 704
 Ouvrage : 5 - Planchers et planchers techniques - Revêtements de sols
 Partie d'ouvrage : Sol
 Description : Lino + colle + ragréage

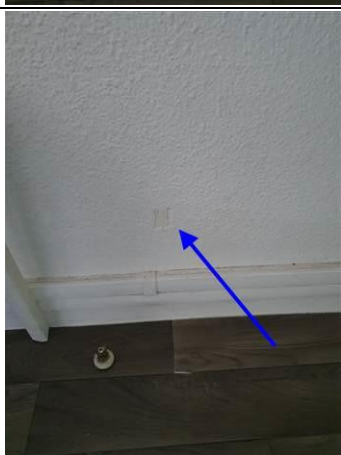
Photo n° PhA143
 Localisation : 7ème étage - N7-39 Chambre 704
 Ouvrage : 3 - Parois verticales intérieures - Murs et cloisons maçonnés
 Partie d'ouvrage : Mur
 Description : Enduit + peinture

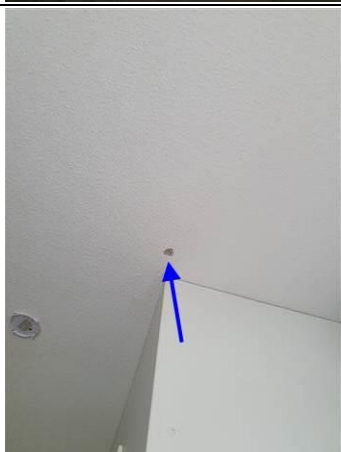
Photo n° PhA144
 Localisation : 7ème étage - N7-39 Chambre 704
 Ouvrage : 4 - Plafonds et faux plafonds - Plafonds
 Partie d'ouvrage : Plafond
 Description : Enduit + peinture

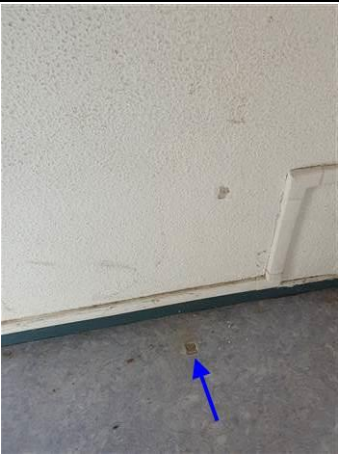
<p>Photo n° PhA151 Localisation : 7ème étage - N7-11 Chambre 715 Ouvrage : 5 - Planchers et planchers techniques - Revêtements de sols Partie d'ouvrage : Sol Description : Lino + colle + ragréage</p>

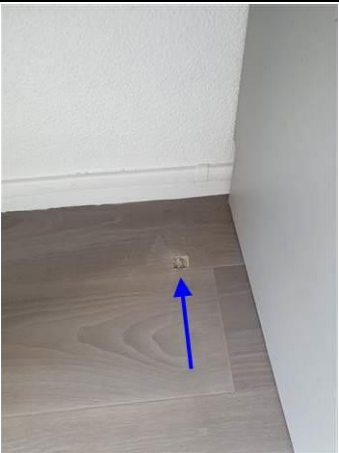
<p>Photo n° PhA159 Localisation : 7ème étage - N7-58 Chambre 727 Ouvrage : 5 - Planchers et planchers techniques - Revêtements de sols Partie d'ouvrage : Sol Description : Matériau souple de type revêtement de sol (rayé) (gris)</p>

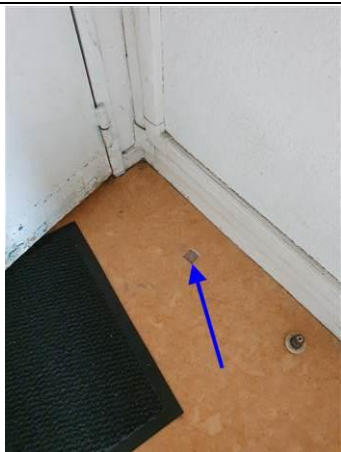
Photo n° PhA177
Localisation : 8ème étage - N8-37 Chambre 822
Ouvrage : 5 - Planchers et planchers techniques - Revêtements de sols
Partie d'ouvrage : Sol
Description : Lino + colle + ragréage

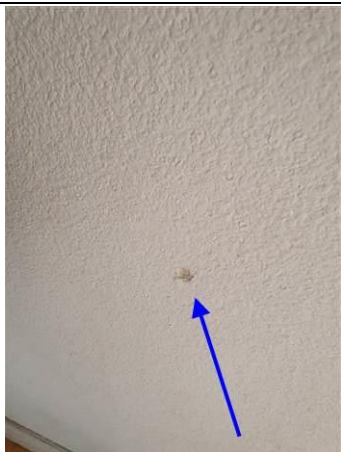
Photo n° PhA178
Localisation : 8ème étage - N8-37 Chambre 822
Ouvrage : 3 - Parois verticales intérieures - Murs et cloisons maçonnés
Partie d'ouvrage : Mur
Description : Enduit + peinture

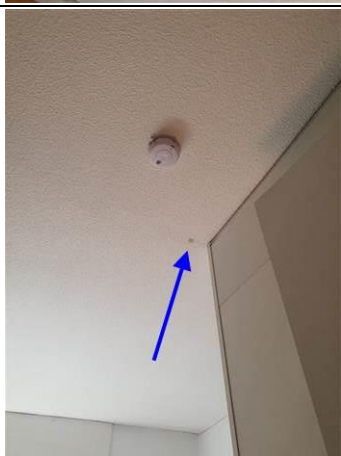
Photo n° PhA179
Localisation : 8ème étage - N8-37 Chambre 822
Ouvrage : 4 - Plafonds et faux plafonds - Plafonds
Partie d'ouvrage : Plafond
Description : Enduit + peinture

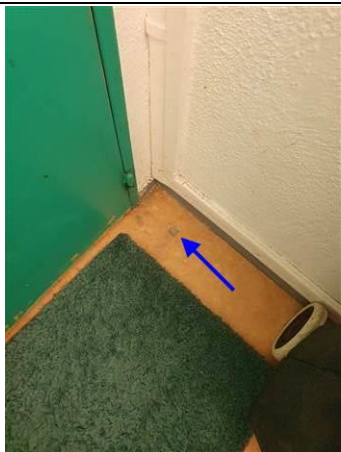
Photo n° PhA180
Localisation : 8ème étage - N8-54 Chambre 826
Ouvrage : 5 - Planchers et planchers techniques - Revêtements de sols
Partie d'ouvrage : Sol
Description : Enduit + peinture

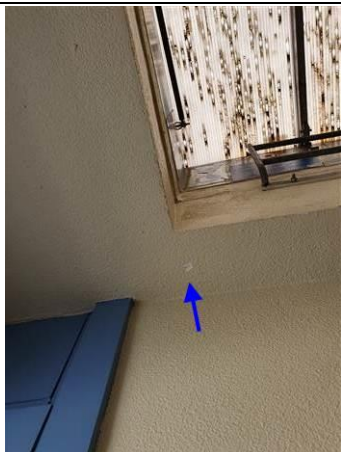
Photo n° PhA185
Localisation : 10ème étage - N10-39 Circulation
Ouvrage : 4 - Plafonds et faux plafonds - Plafonds
Partie d'ouvrage : Plafond
Description : Enduit + peinture

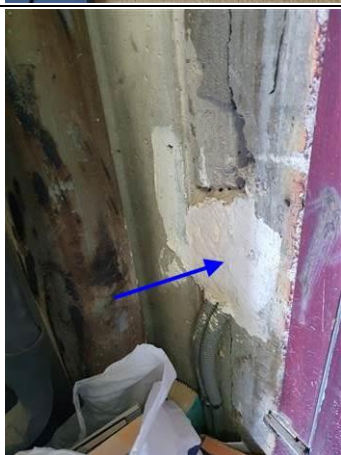
Photo n° PhA186
Localisation : 10ème étage - N10-39 Circulation
Ouvrage : 3 - Parois verticales intérieures - Murs et cloisons maçonnés
Partie d'ouvrage : Mur
Description : Scellement plâtre

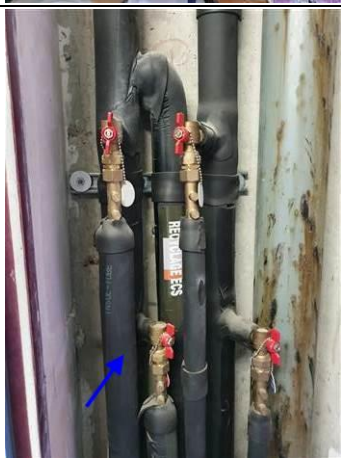
Photo n° PhA187
Localisation : 10ème étage - N10-39 Circulation
Ouvrage : 6 - Conduits et accessoires intérieurs - Conduits de fluides (air, eau, vapeur, fumée, échappement, autres fluides)
Partie d'ouvrage : Calorifuge (tresses, coquilles, matelas...)
Description : Armaflex

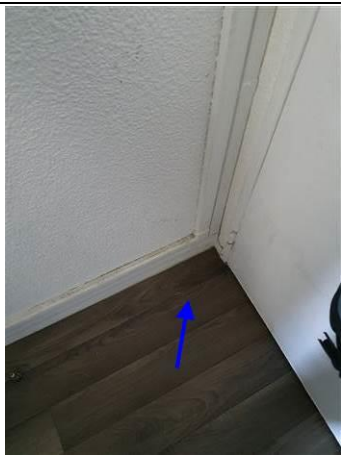
Photo n° PhA188
Localisation : 9ème étage - N9-48 Chambre 902
Ouvrage : 5 - Planchers et planchers techniques - Revêtements de sols
Partie d'ouvrage : Sol
Description : Lino + colle + ragréage

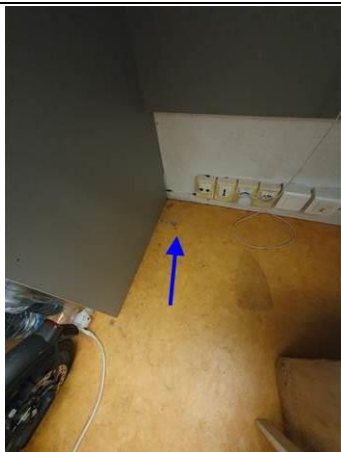
Photo n° PhA197
Localisation : 9ème étage - N9-11 Chambre 915
Ouvrage : 5 - Planchers et planchers techniques - Revêtements de sols
Partie d'ouvrage : Sol
Description : Matériau souple de type revêtement de sol (orange)

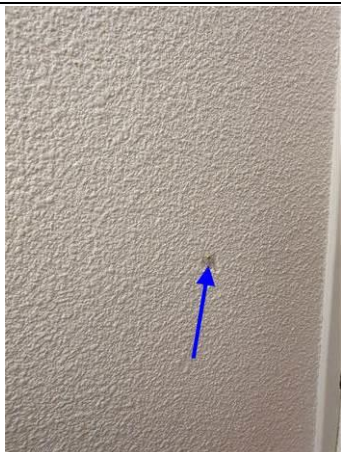
Photo n° PhA198
Localisation : 9ème étage - N9-11 Chambre 915
Ouvrage : 3 - Parois verticales intérieures - Murs et cloisons maçonnés
Partie d'ouvrage : Mur
Description : Enduit + peinture

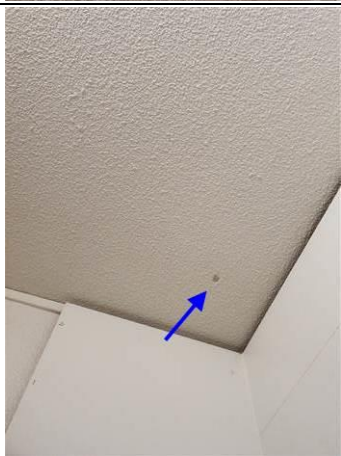
Photo n° PhA199
Localisation : 9ème étage - N9-11 Chambre 915
Ouvrage : 4 - Plafonds et faux plafonds - Plafonds
Partie d'ouvrage : Plafond
Description : Enduit + peinture

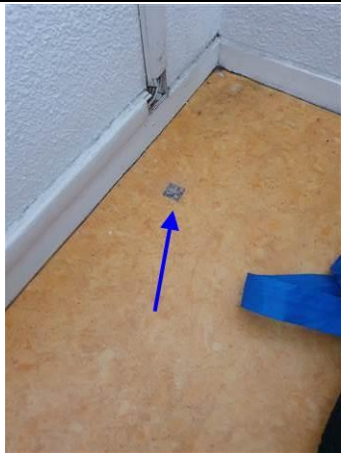
Photo n° PhA200
Localisation : 9ème étage - N9-35 Chambre 921
Ouvrage : 5 - Planchers et planchers techniques - Revêtements de sols
Partie d'ouvrage : Sol
Description : Matériau souple de type revêtement de sol (jaune)

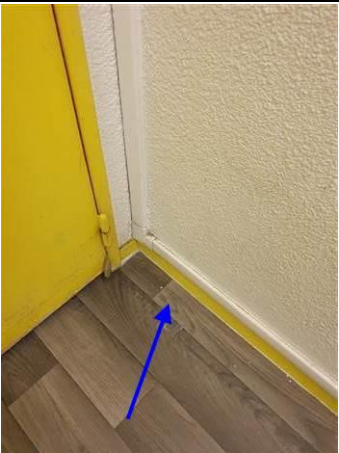
<p>Photo n° PhA207 Localisation : 10ème étage - N10-50 Chambre 1001 Ouvrage : 5 - Planchers et planchers techniques - Revêtements de sols Partie d'ouvrage : Sol Description : Lino + colle + ragréage</p>

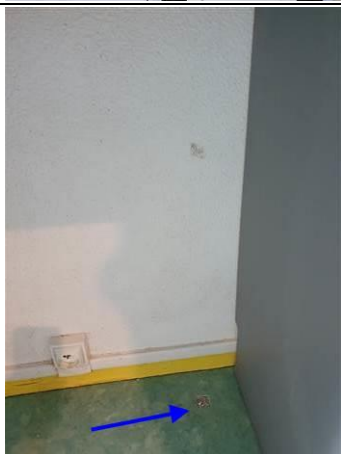
Photo n° PhA219
Localisation : 10ème étage - N10-56 Chambre 1027
Ouvrage : 5 - Planchers et planchers techniques - Revêtements de sols
Partie d'ouvrage : Sol
Description : Lino + colle + ragréage

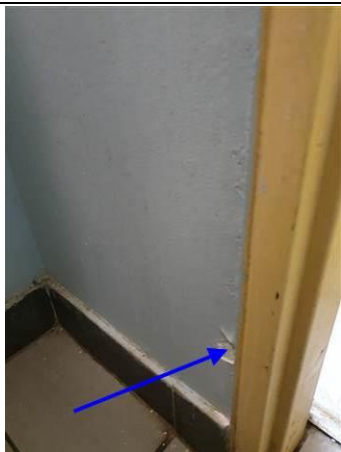
Photo n° PhA237
Localisation : Rez de chaussée - N0-29 WC
Ouvrage : 3 - Parois verticales intérieures - Murs et cloisons maçonnés
Partie d'ouvrage : Mur
Description : Enduit + peinture

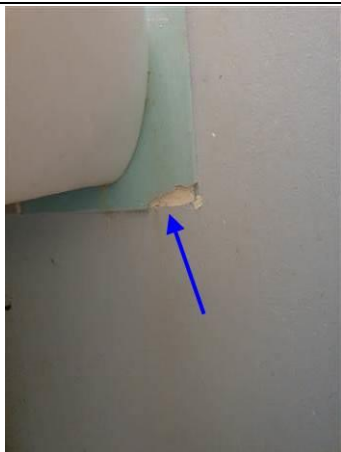
Photo n° PhA238
Localisation : Rez de chaussée - N0-29 WC
Ouvrage : 3 - Parois verticales intérieures - Murs et cloisons maçonnés
Partie d'ouvrage : Mur
Description : Faïence + colle

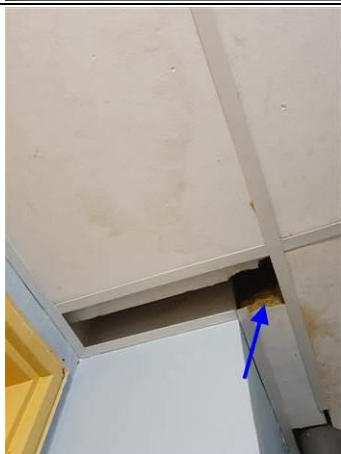
Photo n° PhA239
Localisation : Rez de chaussée - N0-29 WC
Ouvrage : 4 - Plafonds et faux plafonds - Faux plafonds
Partie d'ouvrage : Plafond
Description : Matériau de type peinture (blanc) ; matériau de type colle (jaune) en traces ; matériau fibreux de type isolant (jaune) en traces

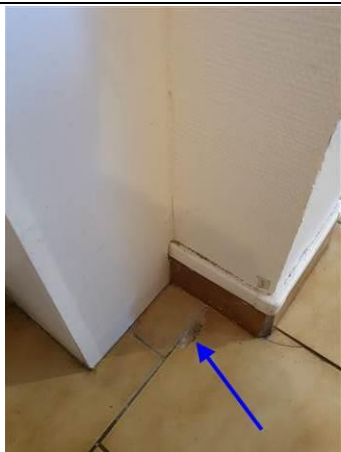
Photo n° PhA240
Localisation : Rez de chaussée - N0-26 Salle de réunion
Ouvrage : 5 - Planchers et planchers techniques - Revêtements de sols
Partie d'ouvrage : Sol
Description : Carrelage + colle

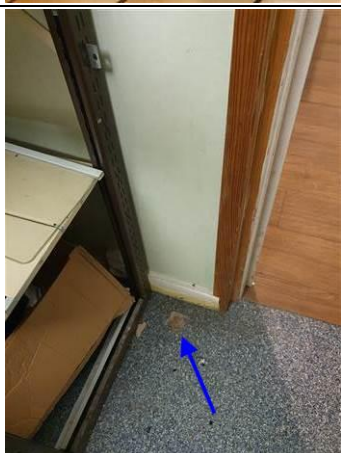
Photo n° PhA250
 Localisation : Rez de chaussée - N0-16 Bureau
 Ouvrage : 5 - Planchers et planchers techniques - Revêtements de sols
 Partie d'ouvrage : Sol
 Description : Matériau de type colle bitumineux (noir)

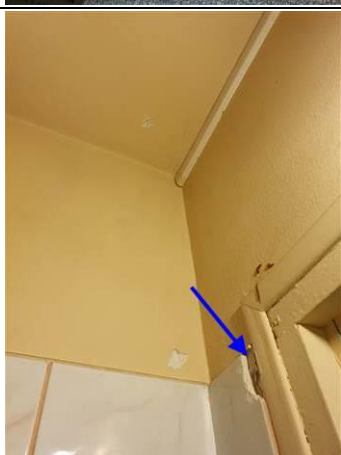
Photo n° PhA251
 Localisation : Rez de chaussée - N0-18 Stokage
 Ouvrage : 3 - Parois verticales intérieures - Murs et cloisons maçonnés
 Partie d'ouvrage : Mur
 Description : Matériau de type peinture (beige) ; matériau semi-dur de type enduit (blanc)

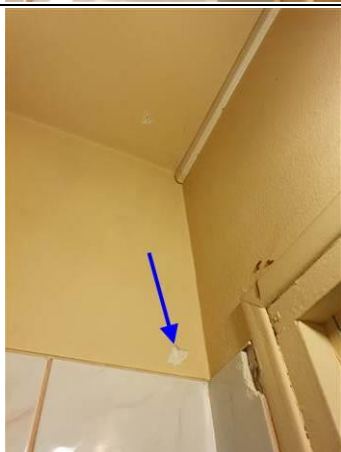
Photo n° PhA252
 Localisation : Rez de chaussée - N0-18 Stokage
 Ouvrage : 3 - Parois verticales intérieures - Murs et cloisons maçonnés
 Partie d'ouvrage : Mur
 Description : Enduit + peinture

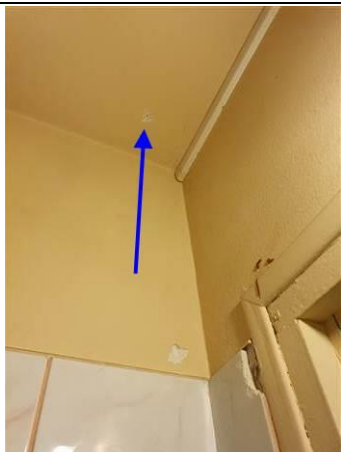
Photo n° PhA253
Localisation : Rez de chaussée - N0-18 Stokage
Ouvrage : 4 - Plafonds et faux plafonds - Plafonds
Partie d'ouvrage : Plafond
Description : Enduit + peinture

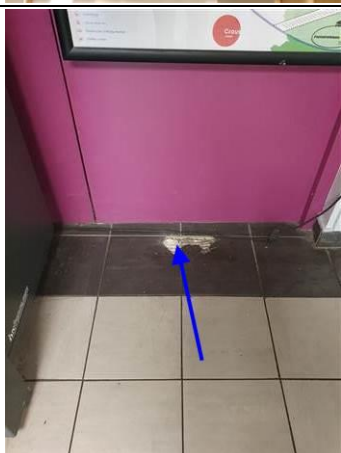
Photo n° PhA254
Localisation : Rez de chaussée - N0-32 Entrée
Ouvrage : 5 - Planchers et planchers techniques - Revêtements de sols
Partie d'ouvrage : Sol
Description : Carrelage + colle

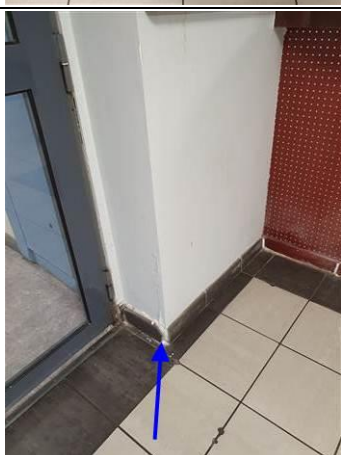
Photo n° PhA255
Localisation : Rez de chaussée - N0-32 Entrée
Ouvrage : 3 - Parois verticales intérieures - Murs et cloisons maçonnés
Partie d'ouvrage : Plinthe
Description : Matériau dur de type carrelage, faïence (noir) ; matériau dur de type ciment-colle (gris)

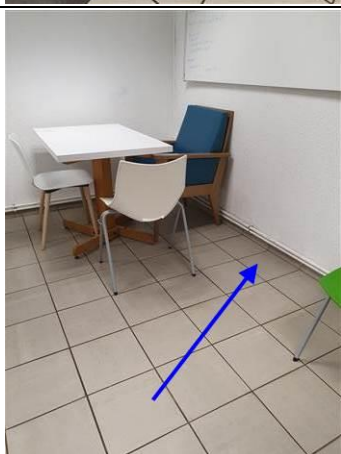
Photo n° PhA256
Localisation : Rez de chaussée - N0-6 Rangement
Ouvrage : 5 - Planchers et planchers techniques - Revêtements de sols
Partie d'ouvrage : Sol
Description : Carrelage + colle
