Dossier Technique Immobilier

Numéro de dossier : B-25-0083/2
Date du repérage : 07/04/2025

Adresse :**place du 8 Mai 1945**

Rapport de mission de repérage des matériaux et produits contenant de l'amiante à intégrer au dossier technique « amiante » (Listes A et B de l'annexe 13-9 du Code de la Santé publique)

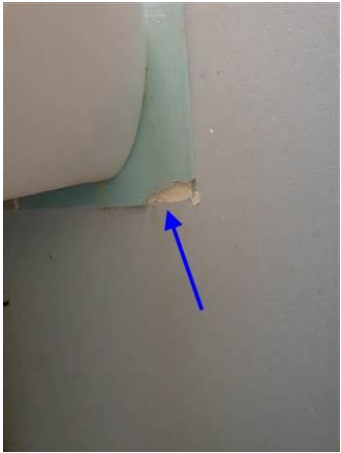
<p>Identifiant: M239-P239 Description: Matériau de type peinture (blanc) ; matériau de type colle (jaune) en traces ; matériau fibreux de type isolant (jaune) en traces Liste selon annexe.13-9 du CSP: A</p>

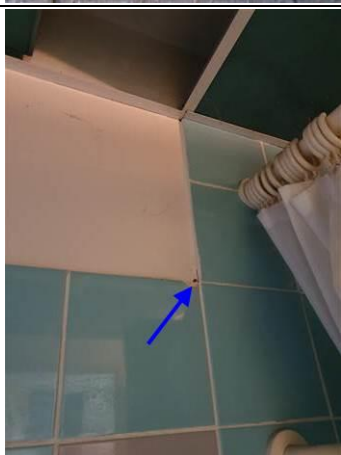
Photo n° PhA002
Localisation : Rez de chaussée - N0-13 Salle de douche
Ouvrage : 5. Revêtements de sol et de murs - Revêtements de mur
Partie d'ouvrage : Mur
Description : Faïence + colle + joint

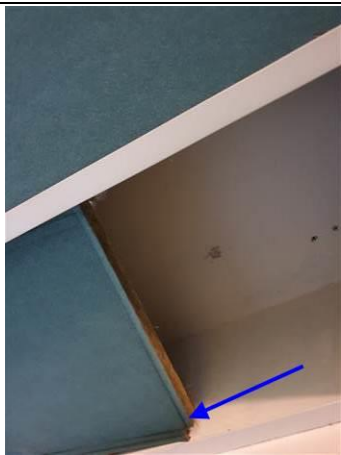
Photo n° PhA004
Localisation : Rez de chaussée - N0-13 Salle de douche
Ouvrage : 4. Plafonds et faux-plafonds - Faux-plafonds
Partie d'ouvrage : Plafond
Description : Matériau (bleu) ; matériau fibreux de type isolant (jaune) ; matériau (pulvérulent) (gris)

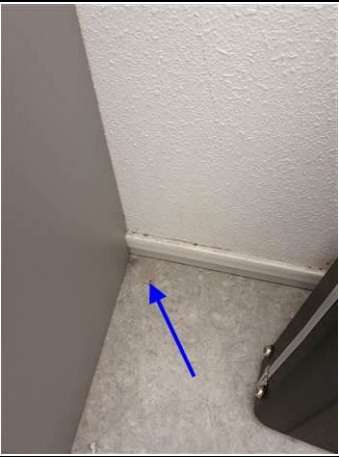
<p>Photo n° PhA058 Localisation : 3ème étage - N3-39 Chambre 304 Ouvrage : 5 - Planchers et planchers techniques - Revêtements de sols Partie d'ouvrage : Sol Description : Matériau de type colle (jaune) ; matériau semi-dur de type ragréage (rose) ; matériau de type colle bitumineux (noir)</p>

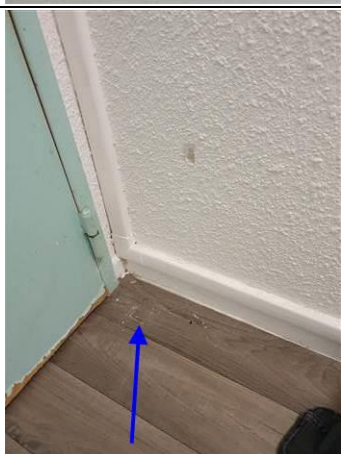
Photo n° PhA120
Localisation : 6ème étage - N6-33 Chambre 605
Ouvrage : 5 - Planchers et planchers techniques - Revêtements de sols
Partie d'ouvrage : Sol
Description : Lino + colle + ragréage

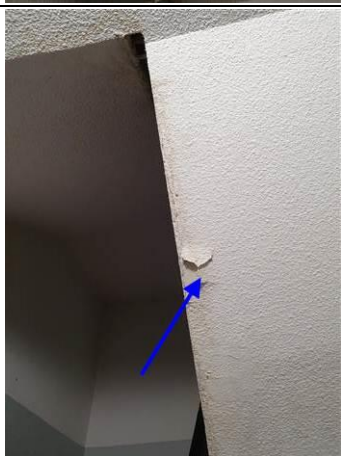
Photo n° PhA231
Localisation : 7ème étage - N7-2 Palier
Ouvrage : 4 - Plafonds et faux plafonds - Plafonds
Partie d'ouvrage : Paillasse
Description : Enduit + peinture

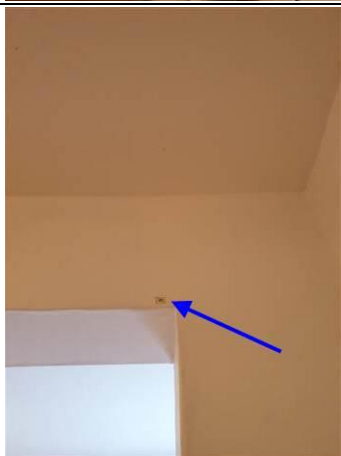
Photo n° PhA243
Localisation : Rez de chaussée - N0-26 Salle de réunion
Ouvrage : 4 - Plafonds et faux plafonds - Poutres et charpentes
Partie d'ouvrage : Poutre
Description : Matériau semi-dur de type enduit (blanc) ; matériau semi-dur de type enduit (cimenteux) (gris)
