Pré-Rapport de repérage des matériaux et produits contenant de l'amiante avant réalisation de travaux dans un immeuble bâti

Nom du site : Résidence Hermitage

Résidence L'Hermitage
Place du 8 Mai 1945
93200 ST DENIS

Référence du rapport : 19405871/S3.12.4.R

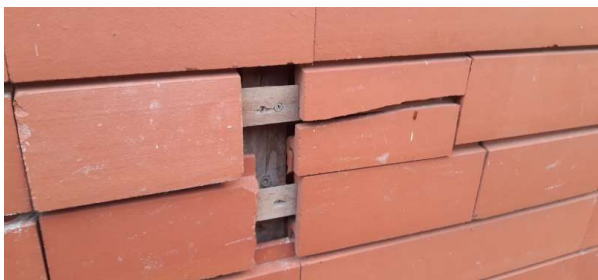
Prélèvement - P001 : Extérieur / Façades - Enduit- (Absence d'amiante)

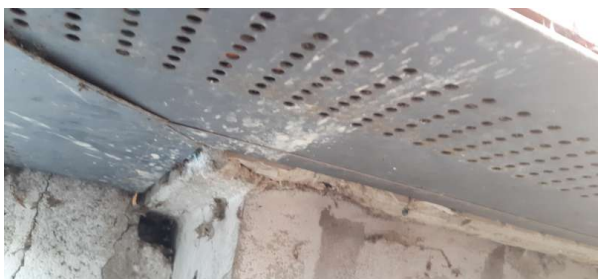
Concernant les colles sous faïences de façade (sous la double peau), les résultats d'analyse du laboratoire ont révélés une répartition hétérogène des fibres d'amiante (prélèvement positif P002 et des prélèvements négatifs P043 et P083). En l'absence d'investigation complémentaire et par mesure de précaution, nous considérons la présence de fibres d'amiante sur l'ensemble des colles sous faïences de façade.

Prélèvement - P002 : Extérieur / Façades - Colle de faïence- (Présence d'amiante)

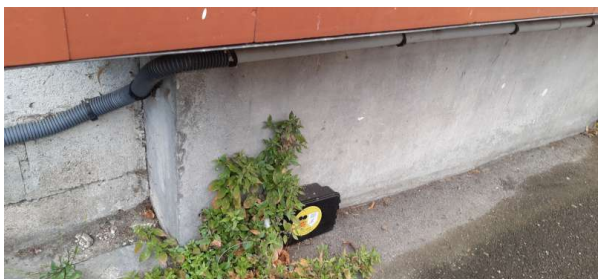
Prélèvement - P004 : Extérieur / Façades - Enduit- (Absence d'amiante)

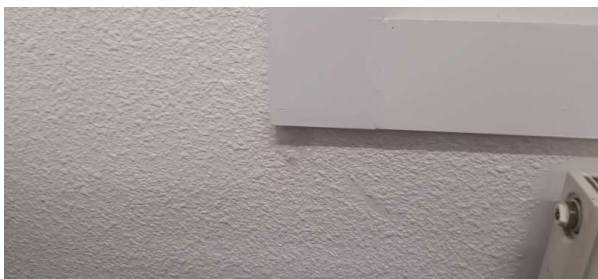
Prélèvement - P006 : RDC / Bureaux administratifs / n°15 -
Enduit- (Absence d'amiante)

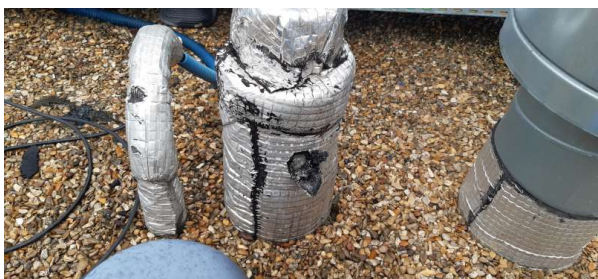
Prélèvement - P068 : Extérieur / Toiture terrasse - Conduit-
(Présence d'amiante)
