INSPECTION DETAILLEE PERIODIQUE CAMPAGNE 2023

La Direction des Routes du Sud-Ouest (DIRSO)

Dossier STL3.JM033.0008

Nom de l'ouvrage : Pont de la Garonne

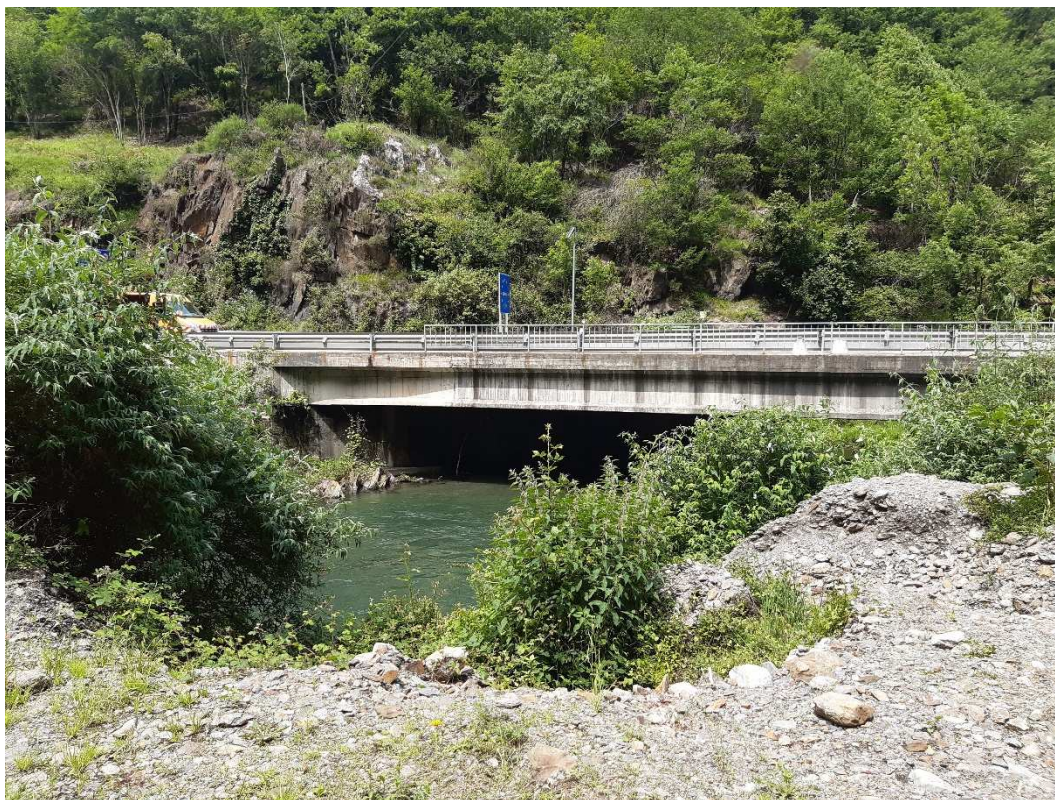
Figure 1 : Talus/remblai, végétations rive droite (RD)

Dévégétalisation des abords de l'ouvrage.

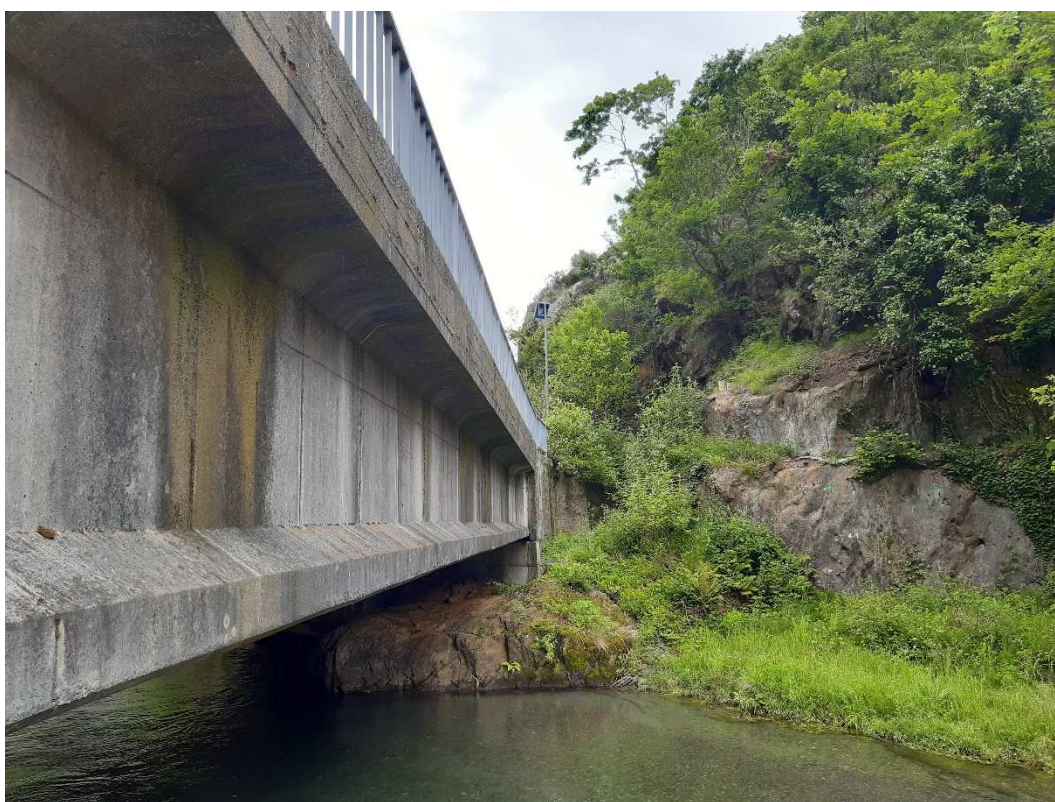
Figure 2 : Enrochement, végétation rive gauche (RG)

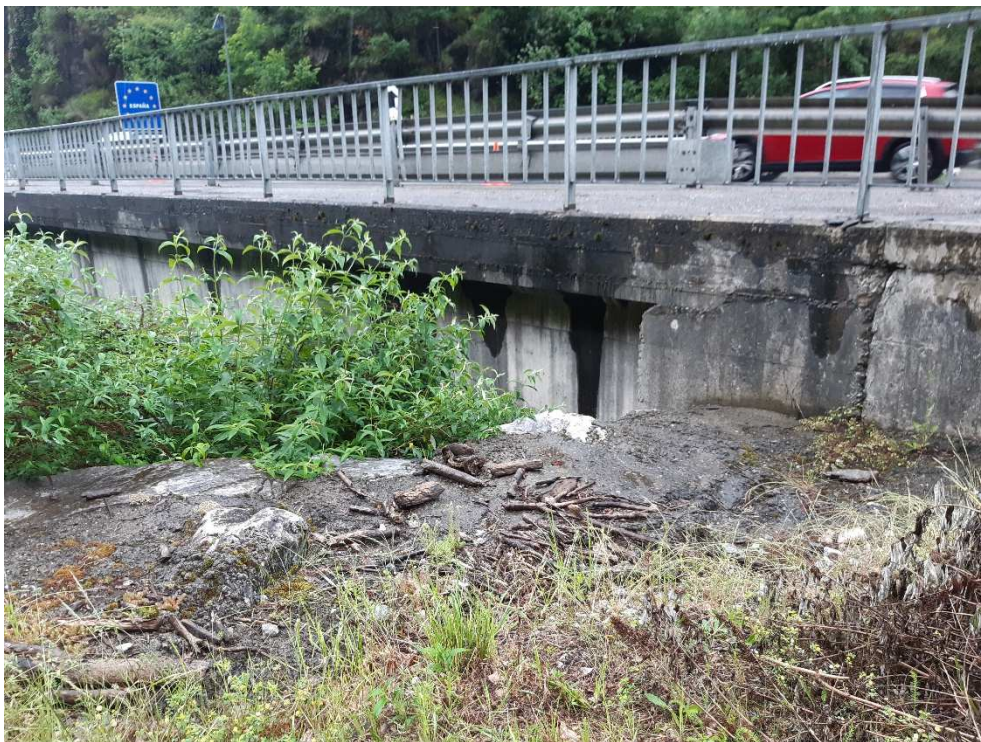
Figure 4 : vue de l'écoulement d'eau depuis les trottoirs – amont rive/droite

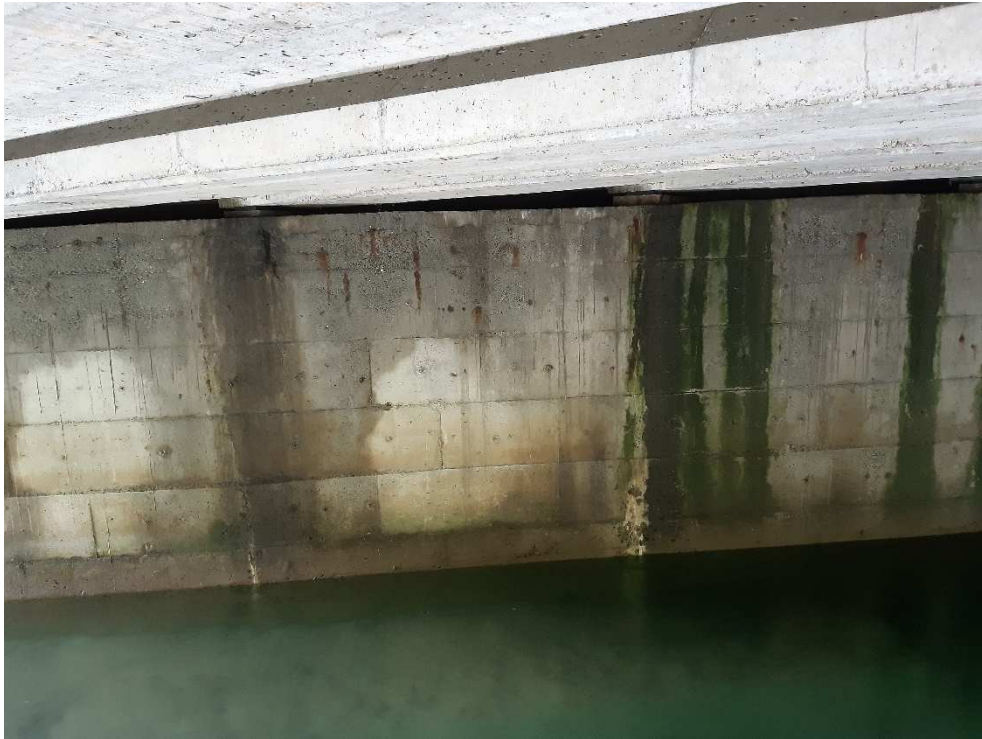
Notre investigation s'est déroulée un jour pluvieux, nous avons pu constater une venue d'eau depuis le mur de garde-grève/sommier. De la mousse est visible sur le mur de front provenant des infiltrations.

Figure 11 : présence d'humidité, mousse, ségrégation granulaire, points de rouille - RD

Stopper les venues d'eau au droit des murs de front.

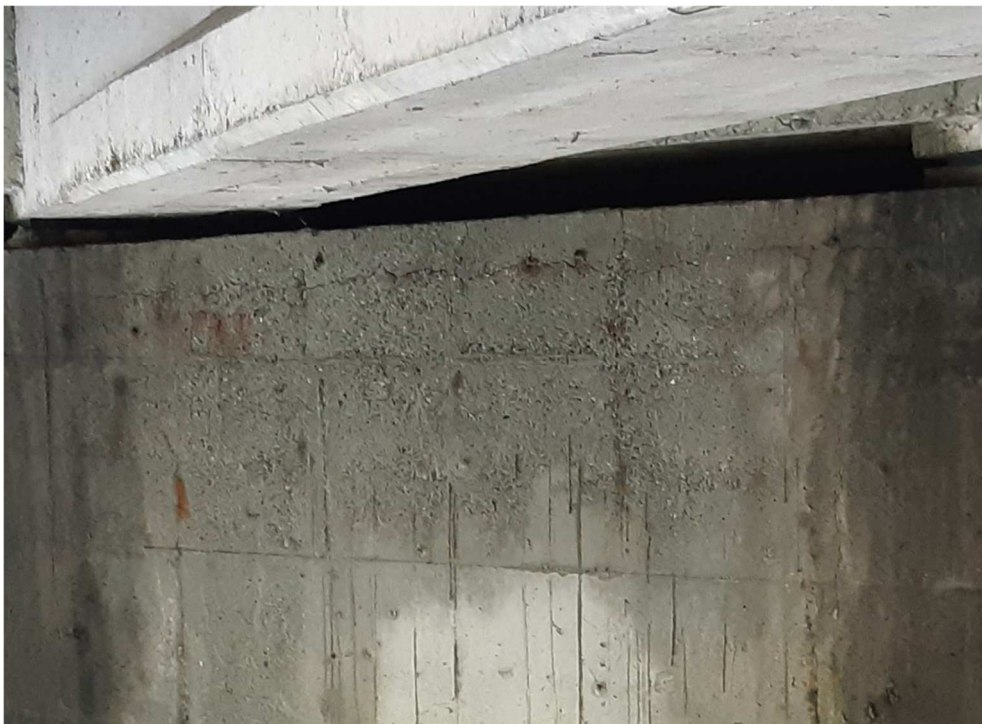
Des fissures horizontales et transversales sont visibles sur les murs de front de l'ouvrage, de la calcite active est visible sur certaines fissures, notamment dans la zone de marnage du mur de front rive droite. Des traces de corrosion sont visibles sur une fissure verticale, coté rive gauche.

Figure 12 : fissure longitudinale - RD

Surveillance de l'évolution des fissures longitudinales et verticales ainsi que sur les appareils d'appui.

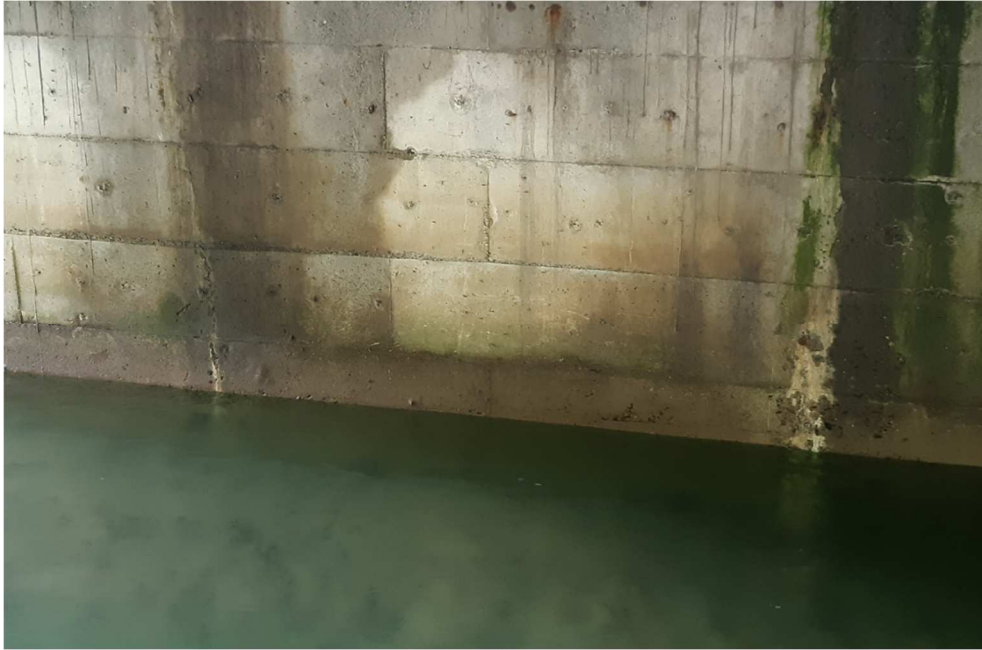
Figure 13 : fissures verticales et présence de calcite dans la zone de marnage - RD

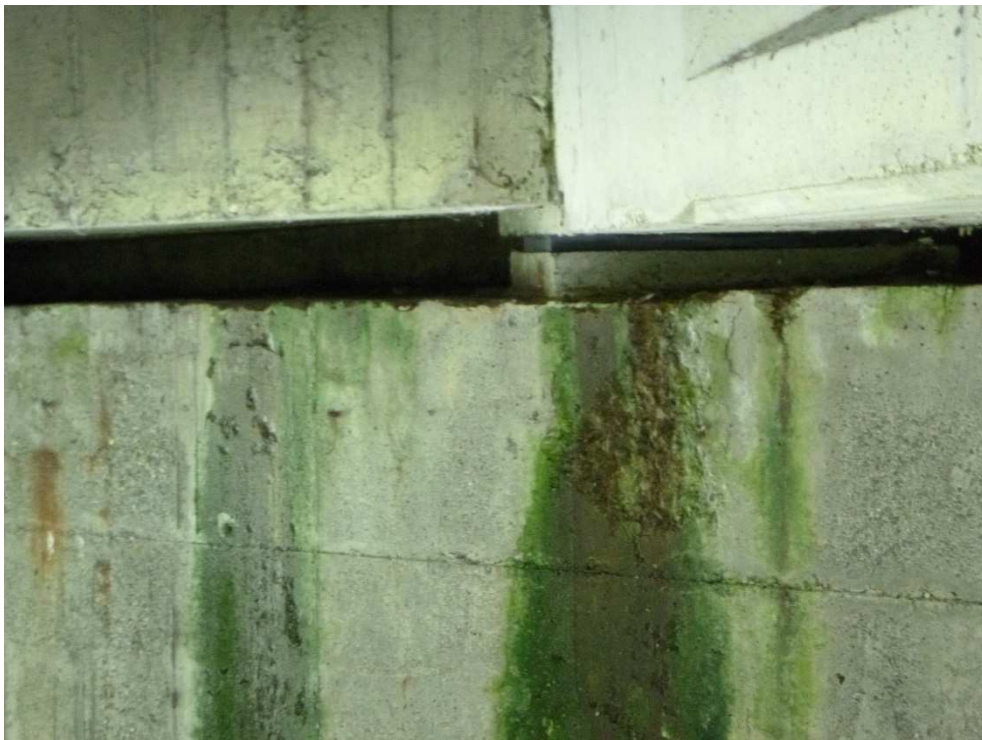
Figure 14 : appareil d'appui –RD

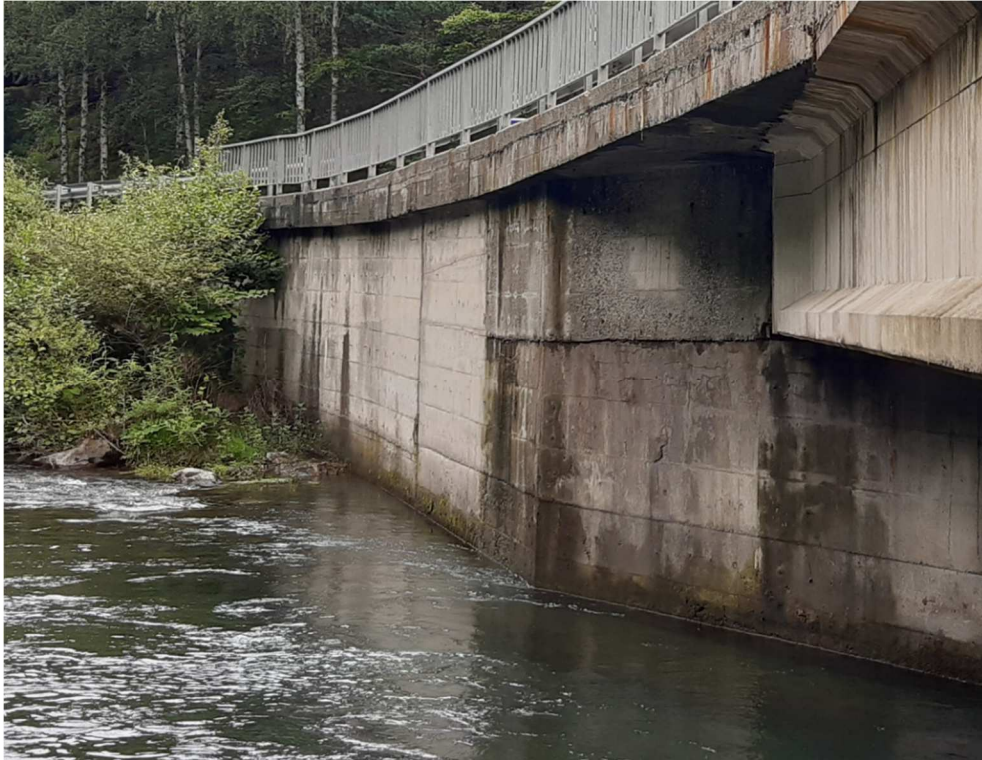
Des points de corrosion sont constatés en surface des murs de front ainsi que des éclats béton.

Figure 15 : nids de cailloux, traces d'humidité, mousse, éclat béton - RD

Purger et reprendre les éclats béton ainsi que les aciers apparents corrodés.

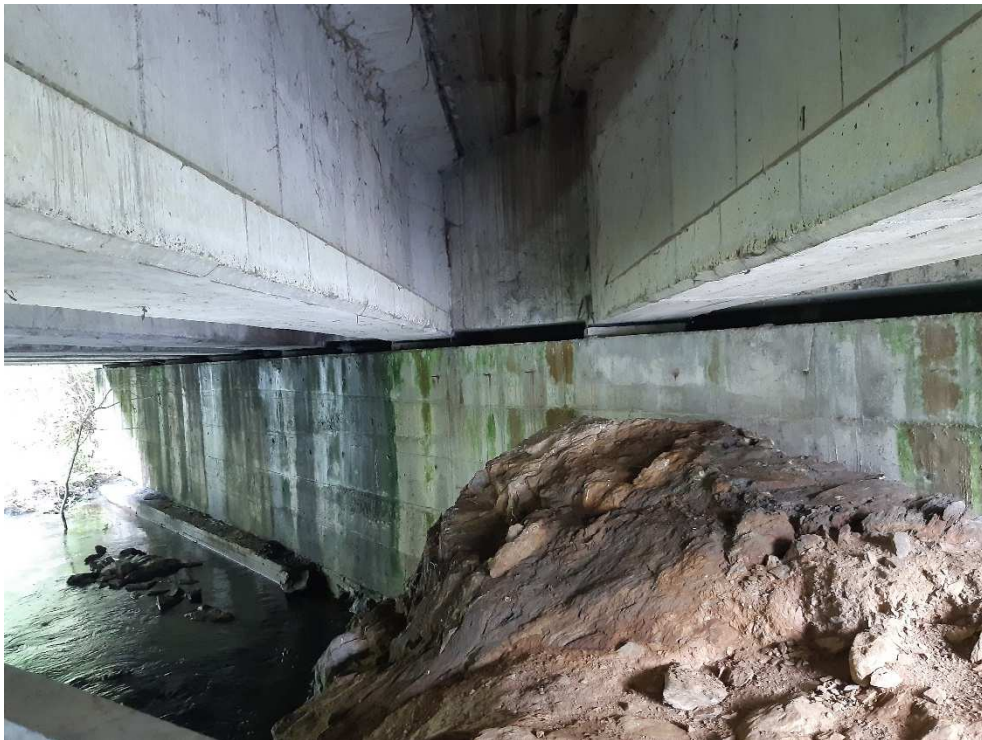
Figure 16 : vue du mur de front rive gauche - RG

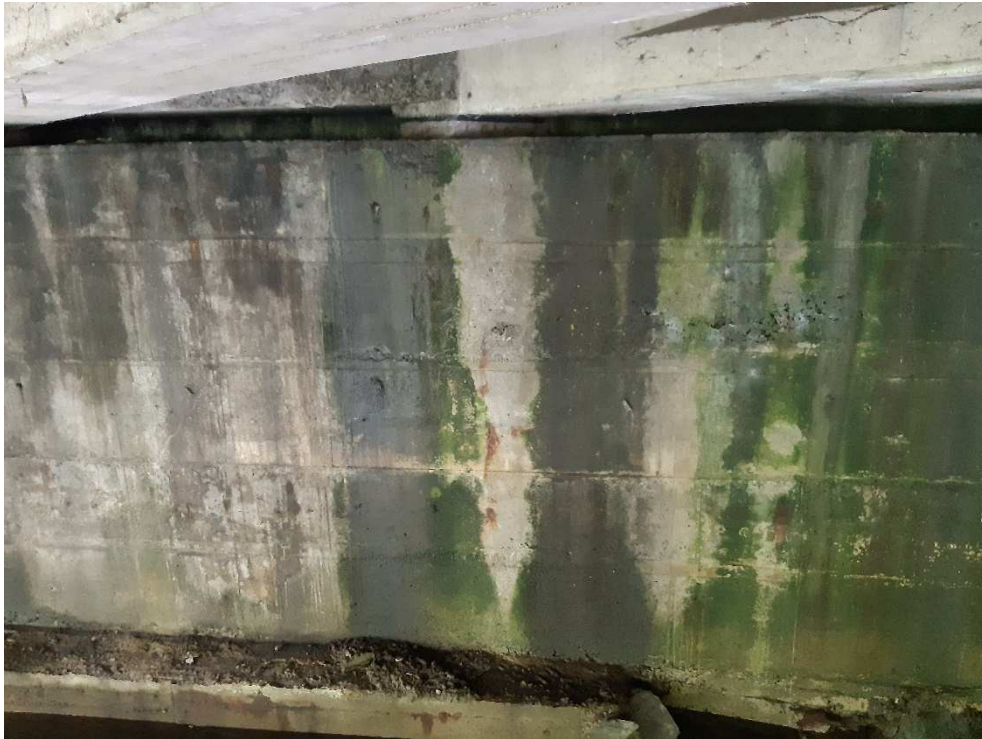
Figure 17 : ségrégation, mousse, humidité - RG

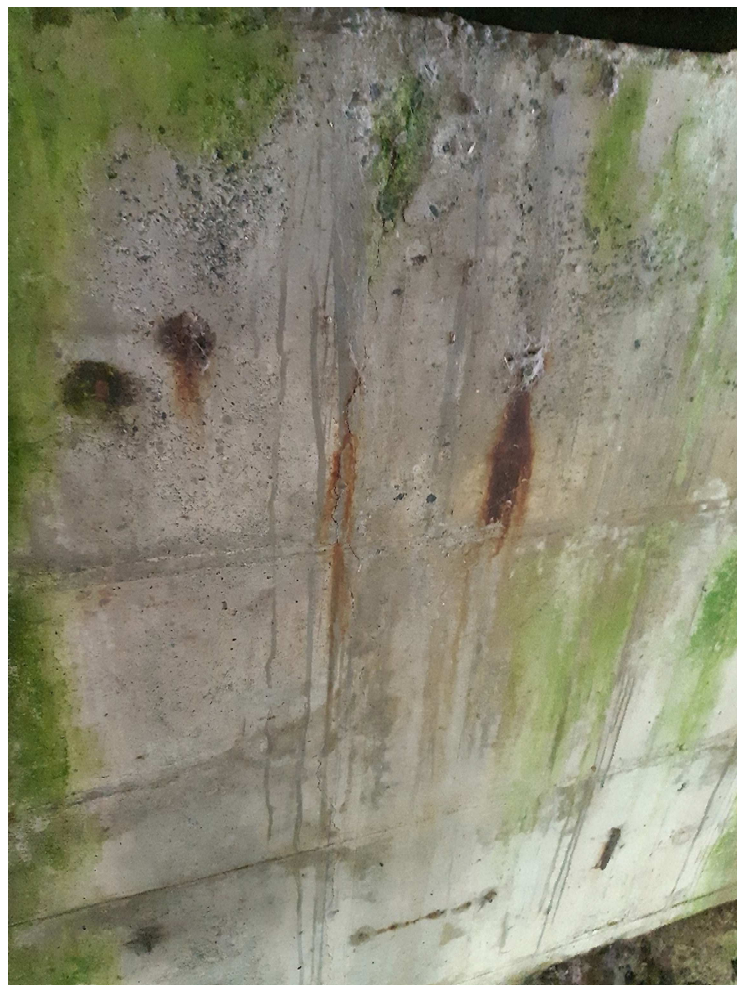
Figure 18 : traces d'oxydation et fissures verticales - RG

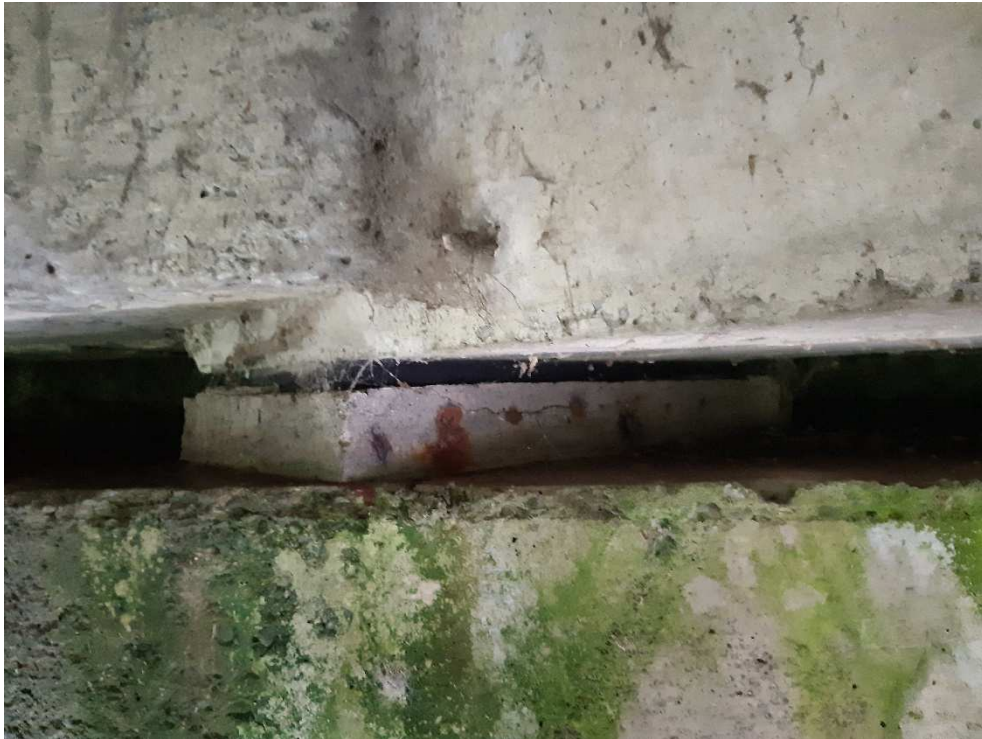
Les appareils d'appuis apparaissent en bon état, cependant un bossage situé sous la poutre 6 présente une fissure longitudinale coté aval.

Figure 19 : appareil d'appui fissuré en hauteur – RG pt6

Surveiller les fissures constatées sur les appareils d'appui.

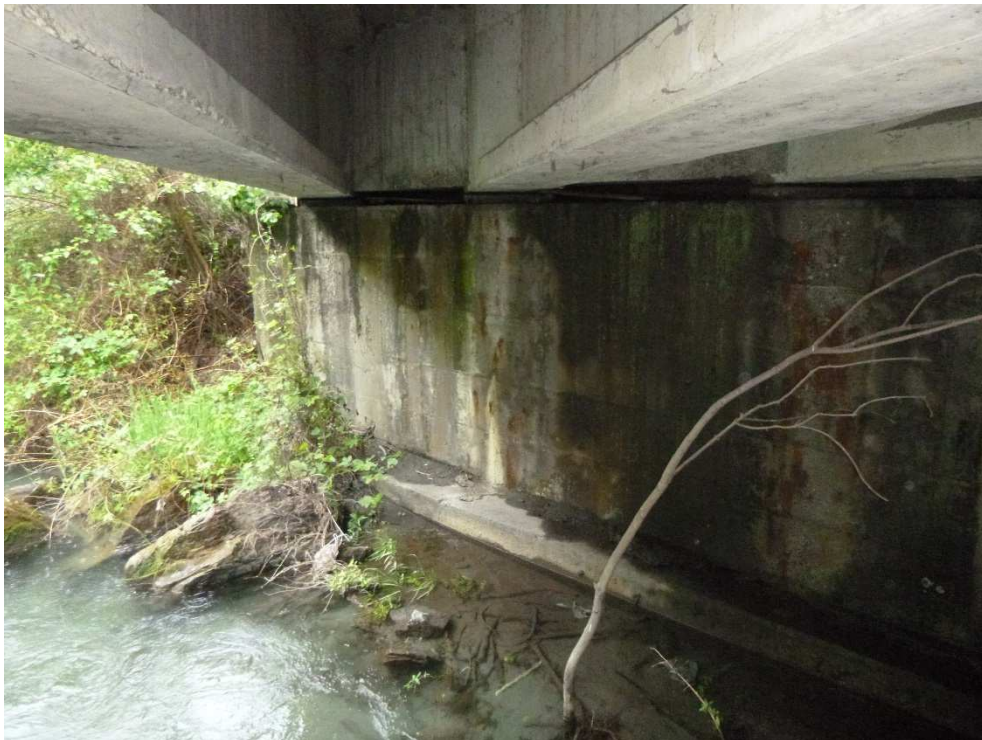
Figure 20 : forte présence d'humidité, mousses et traces d'oxydation visibles - mur de front RG

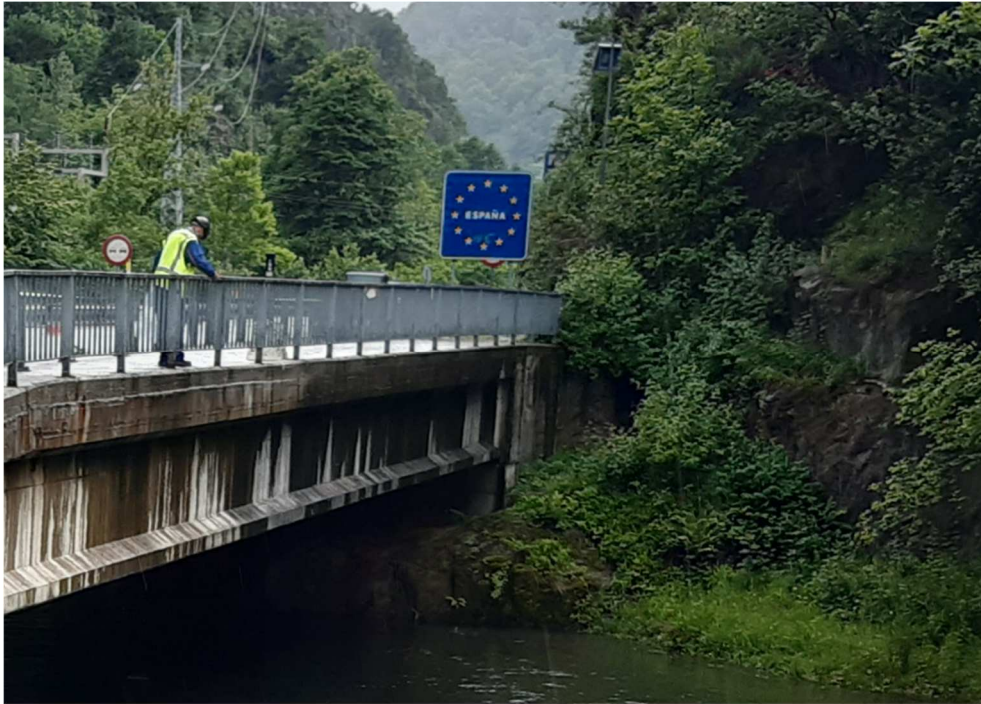
Figure 21 : mur en retour coté RG aval

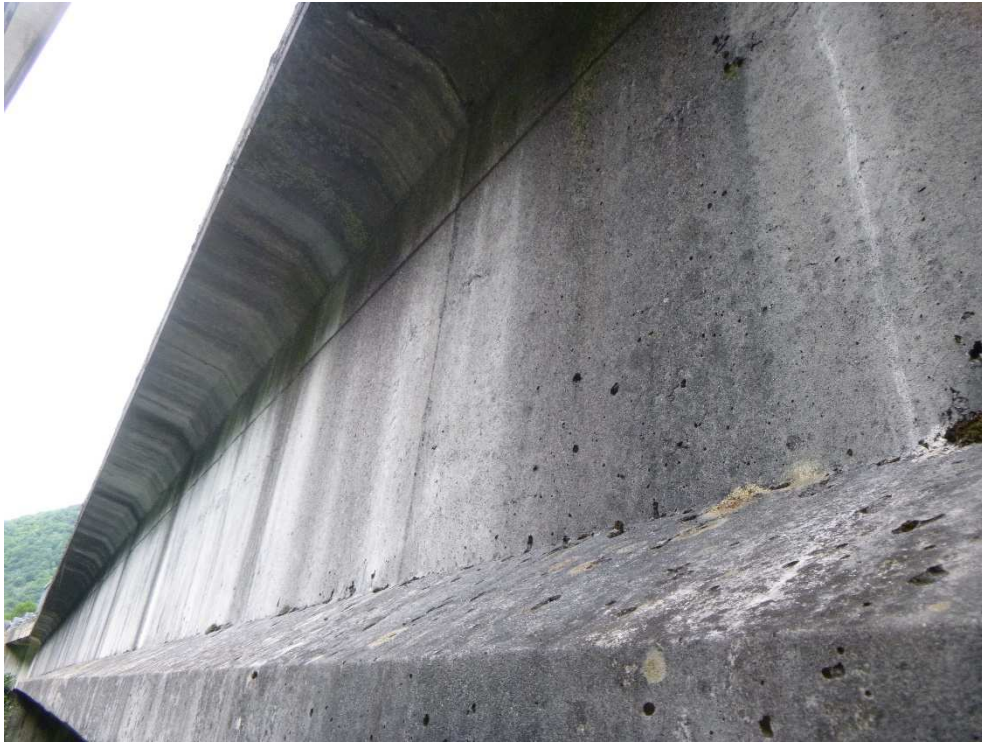
Figure 23 : pt1 - traces d'écoulement d'eau coté extérieur – amont

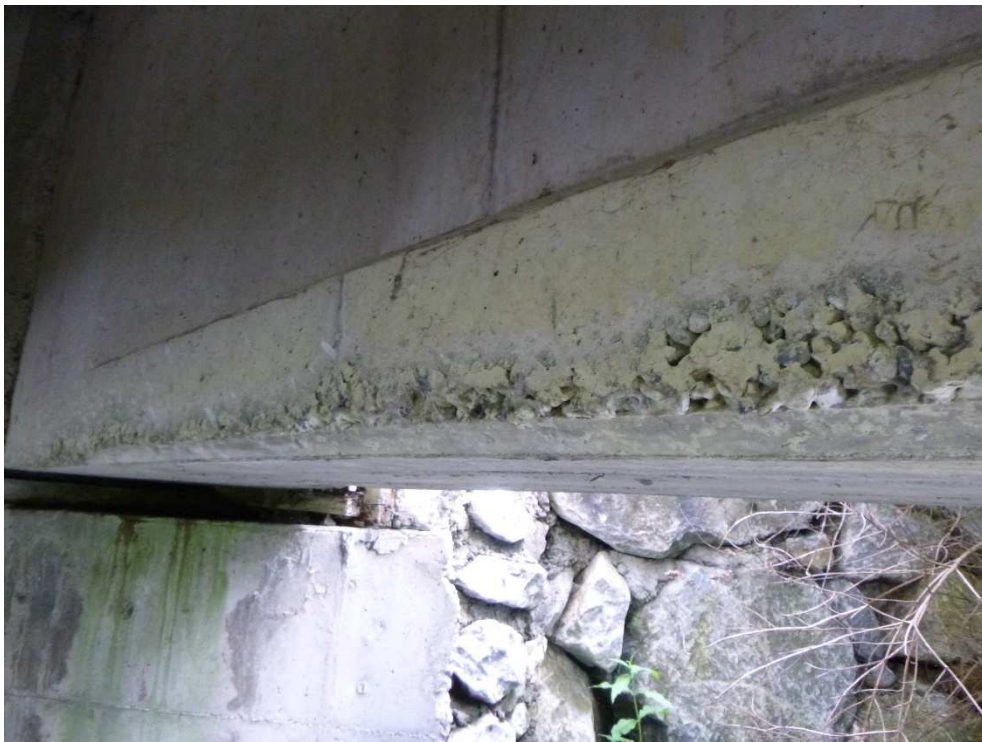
Figure 24 : pt1-nid de cailloux / ségrégation sur semelle inférieure coté RD et RG/aval

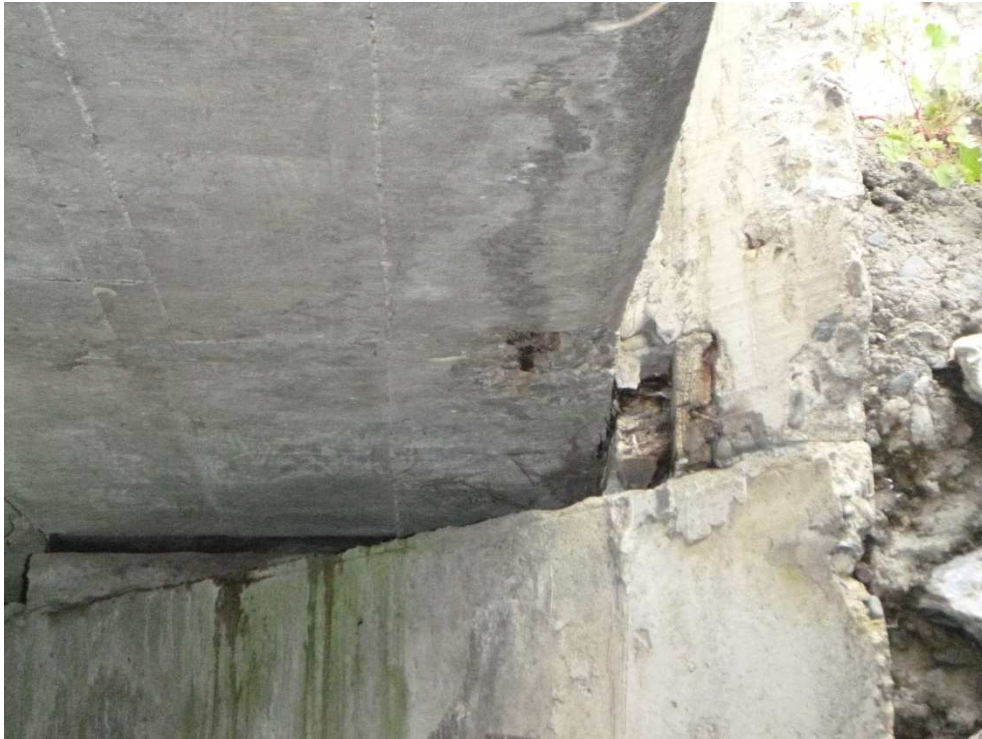
Figure 25 : pt1 – acier apparent corrodé – RD amont

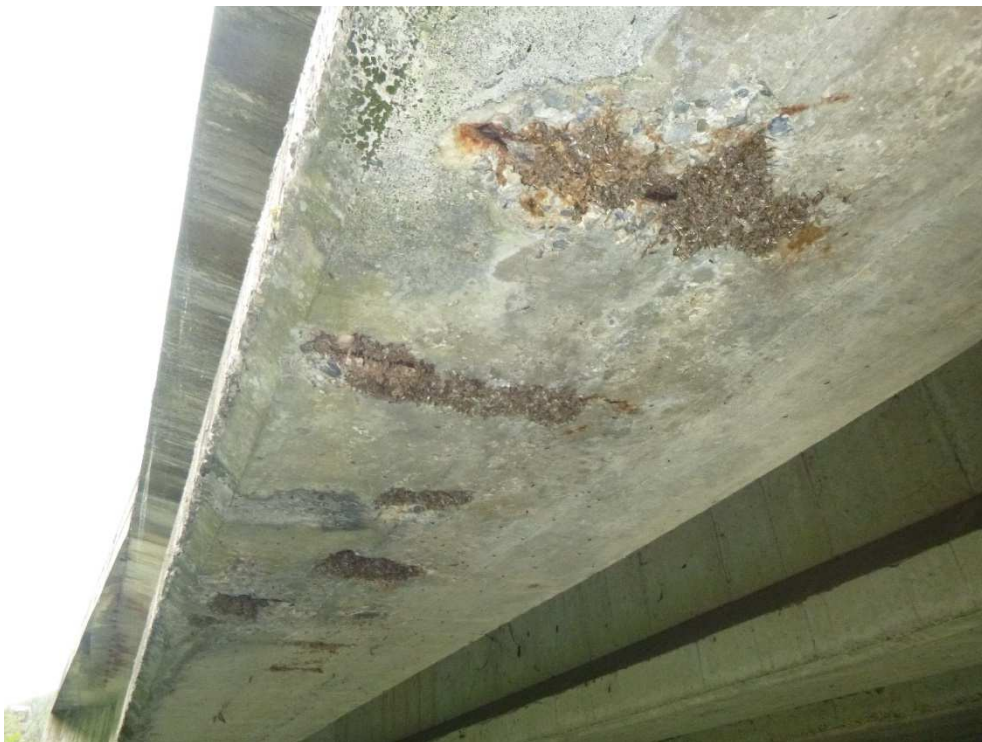
Figure 26 : pt1 – acier apparent corrodé – milieu de portée, aval

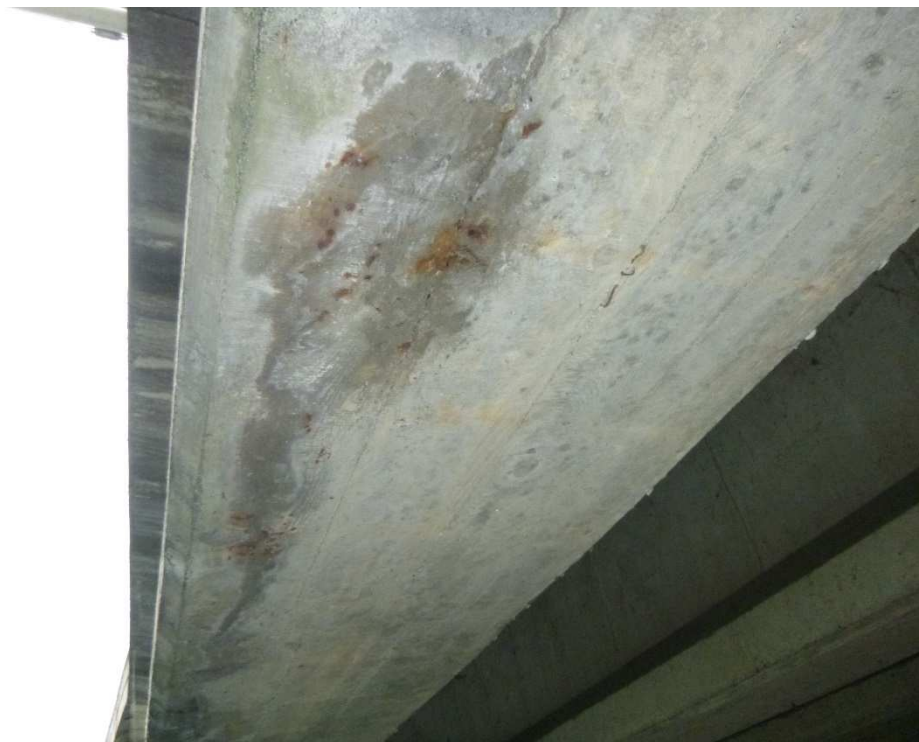
Figure 27 : pt1-traces de corrosion, humidité, milieu de portée - aval

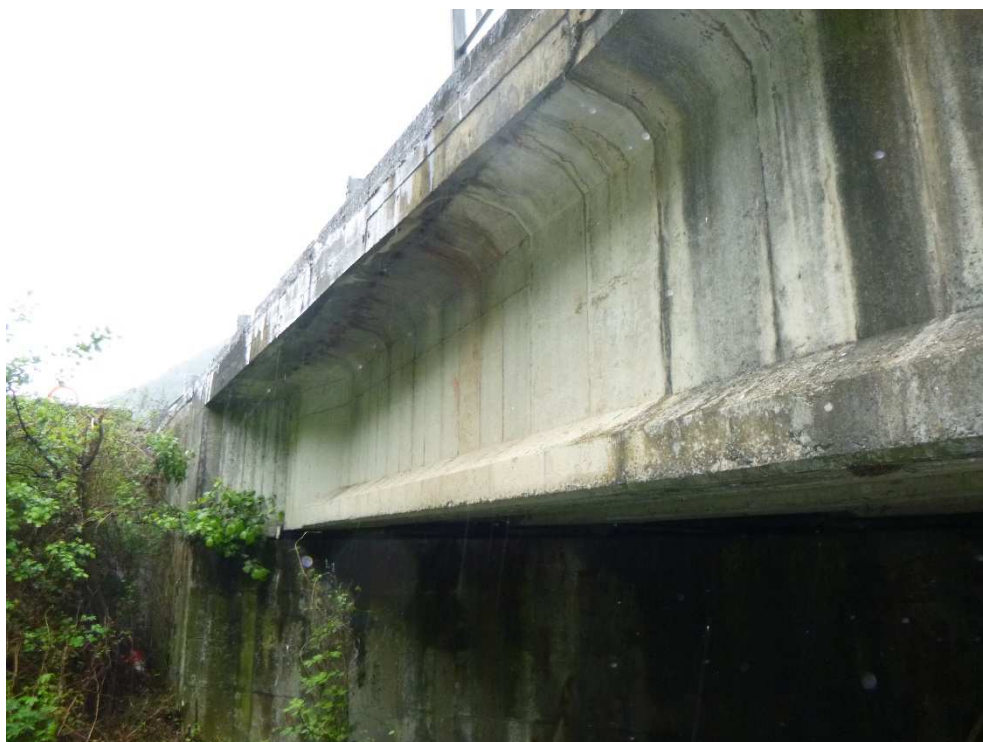
Figure 28 : pt1-traces d'humidité et d'écoulement d'eau, oxydation en semelle supérieure – RG aval

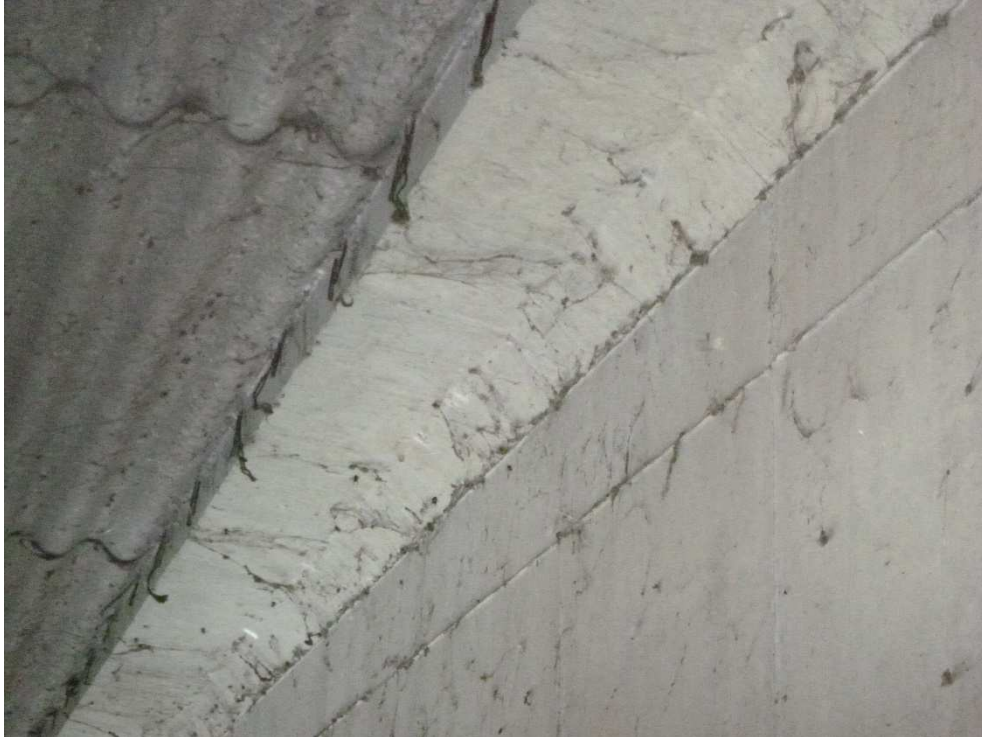
Figure 29 : pt2-points de calcite sous la semelle supérieure – coté amont

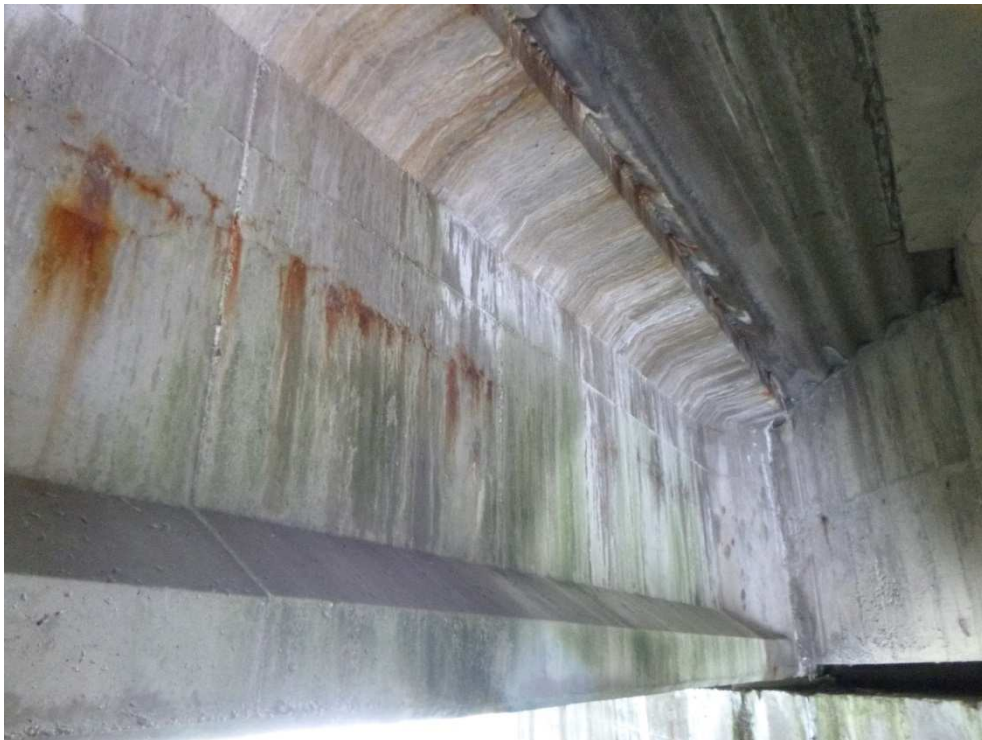
Les poutres 3 et 5 présentent des désordres pouvant mettre en péril leur stabilité. Nous avons pu constater des fissures longitudinales, sur les semelles supérieures et inférieures, constituées d'éclats de béton avec parfois des aciers apparents corrodés, des éclats béton, de la présence de calcite active, traces de corrosion/oxydation ainsi qu'une importante présence d'humidité (notamment sur les semelles supérieures et à la jonction hourdis/semelle).

Figure 30 : pt3-points de corrosion en semelle supérieure, traces de calcite, fissure longitudinale sur 8ml avec traces de corrosion – coté RD amont

Surveillance des fissures, éclats béton des semelles supérieures, inférieures et sur l'âme des poutres 3 et 5.

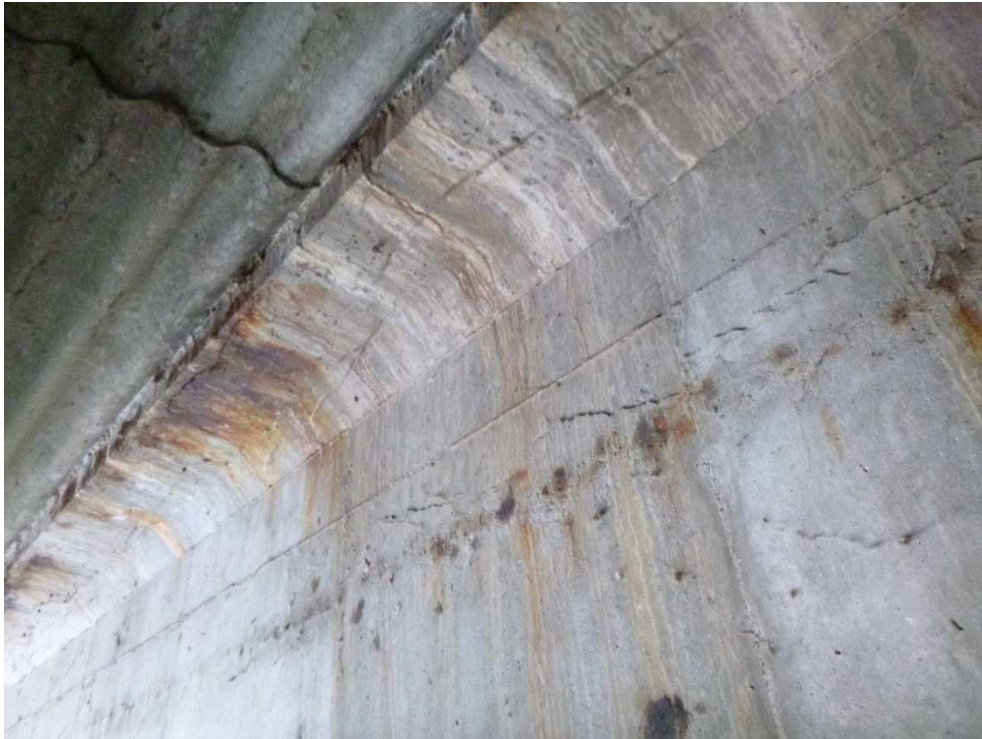
Figure 31 : pt3-points de corrosion en semelle supérieure, traces de calcite et de corrosion, fissure longitudinale avec éclat béton sur 8ml avec traces de corrosion – côté RD amont

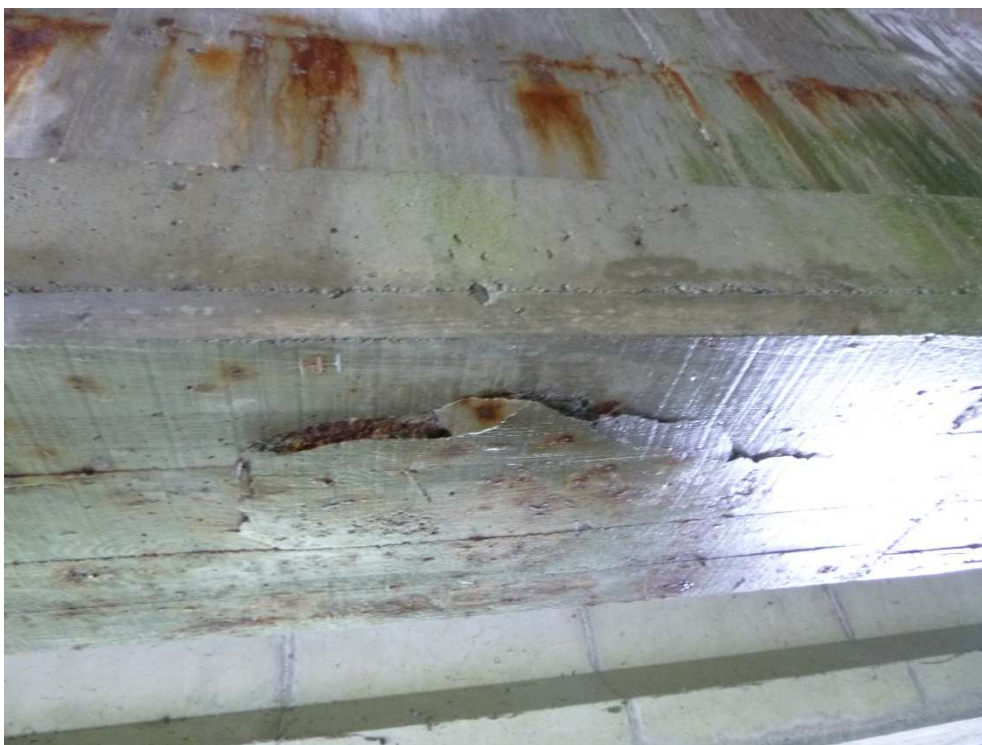
Figure 32 : pt3-éclat béton en sous-face avec traces de corrosion, présence d'eau et d'humidité - côté RD amont

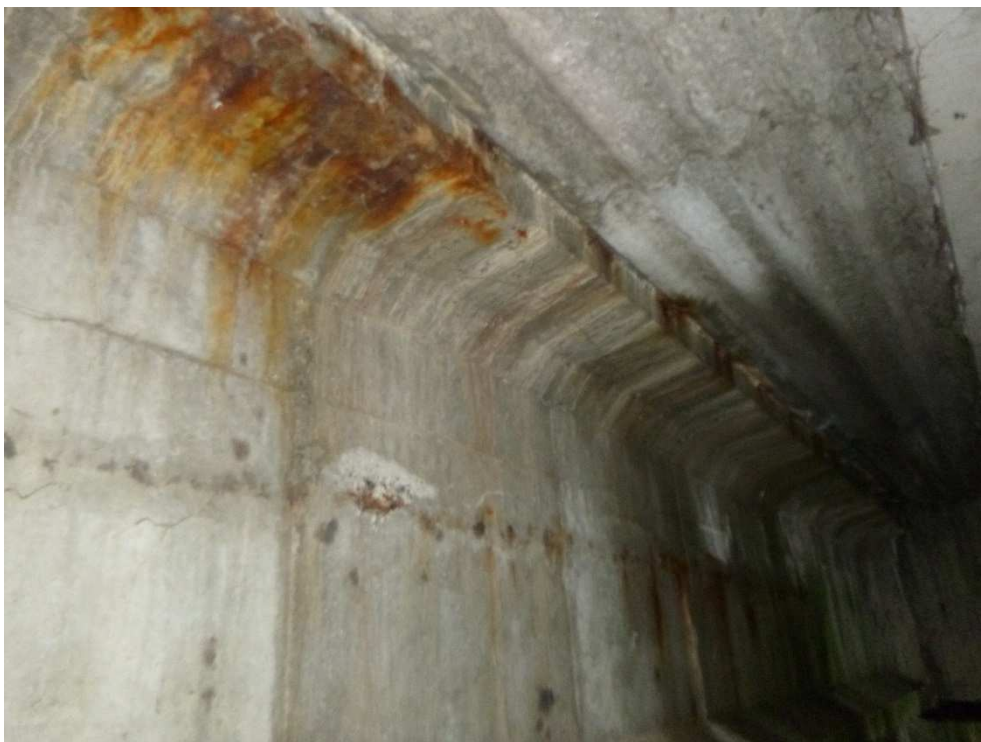
Figure 33 : pt3 – fissure longitudinale sur âme de la poutre, éclat béton avec acier apparent corrodé, traces de rouille et de corrosion sur la semelle supérieure, sur environ 8ml – côté RD amont

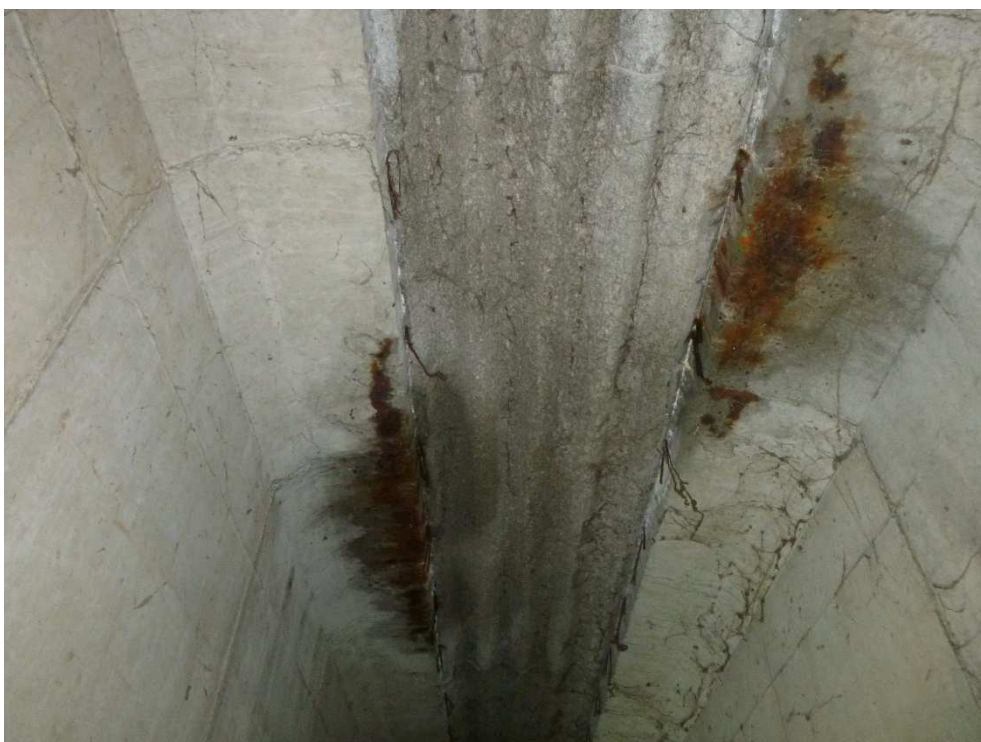
Figure 34 : pt2 et pt3 – présence de calcite, d'humidité et de corrosion en sous-face des semelles supérieures – milieu de portée des poutres.

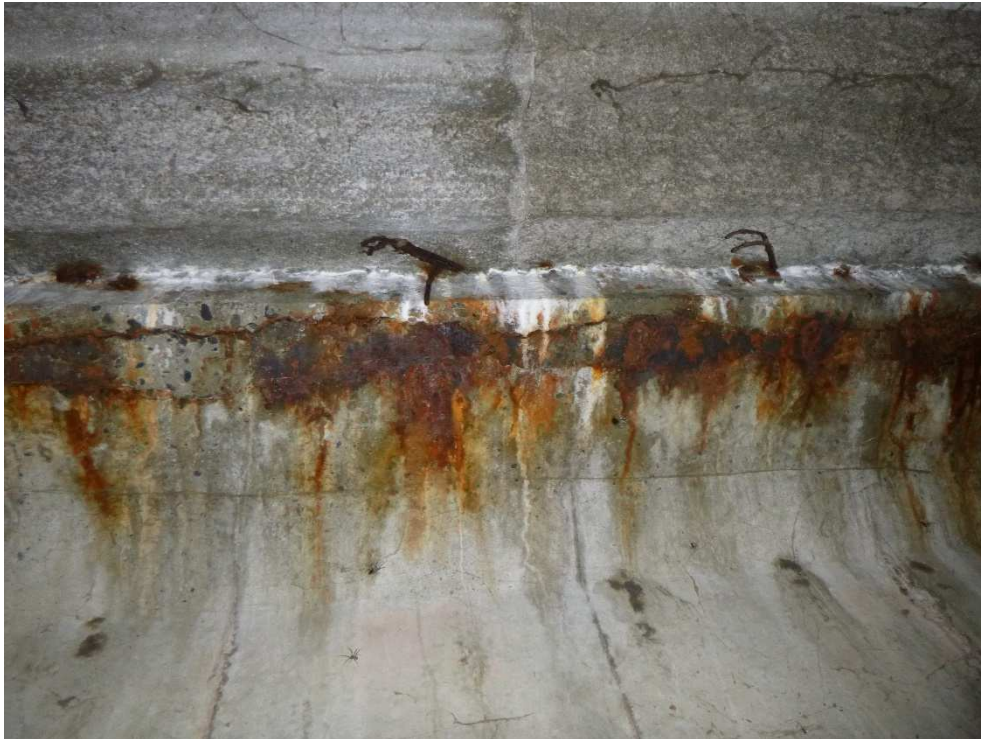
Figure 35 : pt3 - Corrosion en semelle supérieure, traces de calcite et fissure longitudinale avec éclat béton sur 10ml- coté RG amont

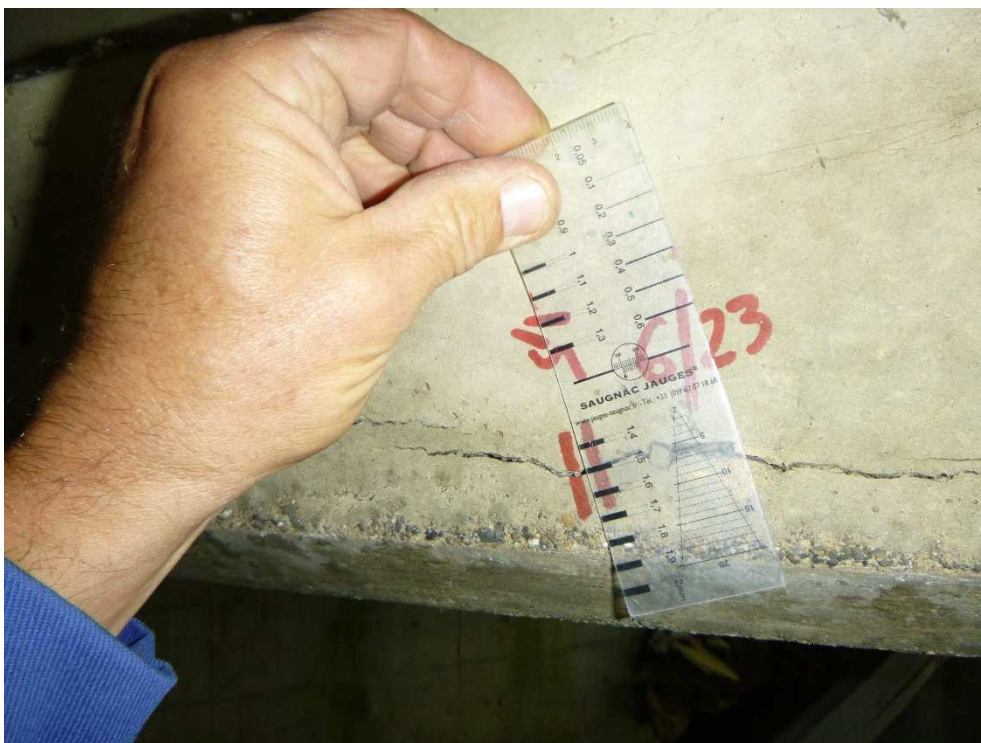
Figure 36 : pt3 – semelle inférieure ouverture de fissure de 1.5mm – coté RD aval

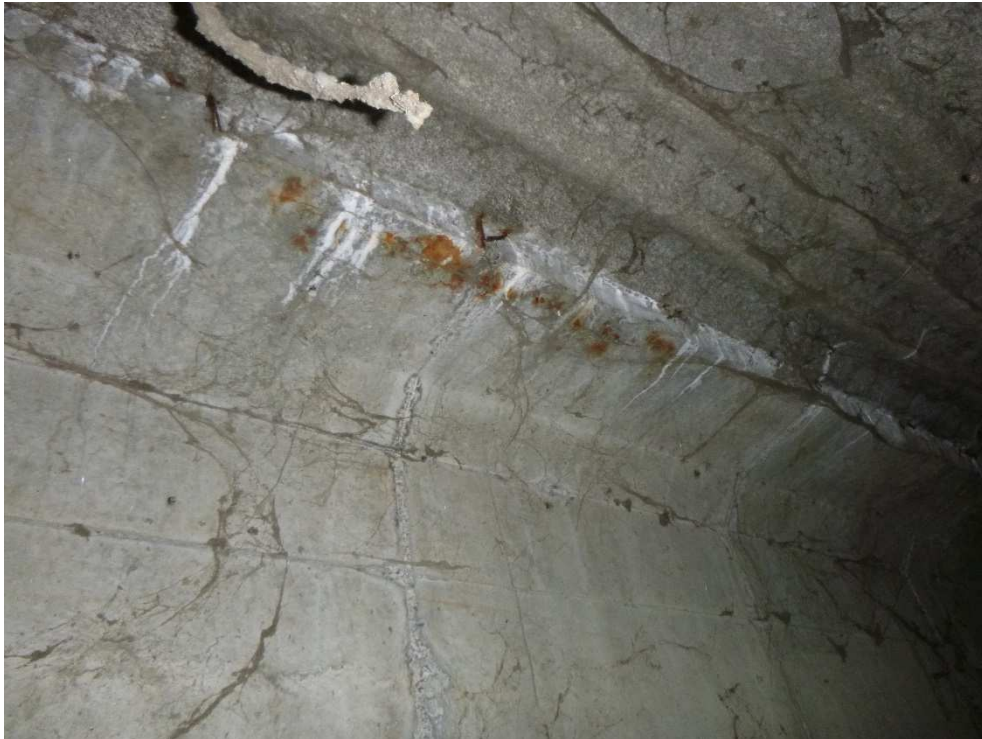
Figure 37 : pt4 – Présence de corrosion en semelle supérieure, traces de calcite sur environ 8 ml– coté RD aval

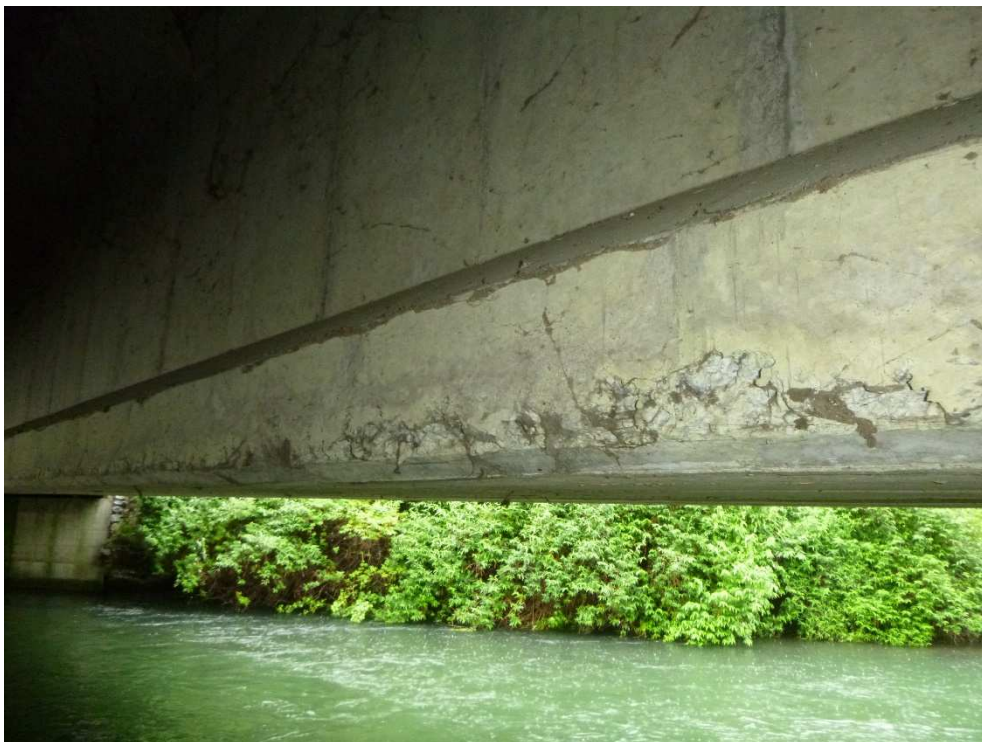
Figure 38 : pt4 - nid de cailloux, défaut de coffrage – coté RG amont
