INSPECTION DETAILLEE PERIODIQUE CAMPAGNE 2023

La Direction des Routes du Sud-Ouest (DIRSO)

Dossier STL3.JM033.0008

Nom de l'ouvrage : Pont de la Garonne

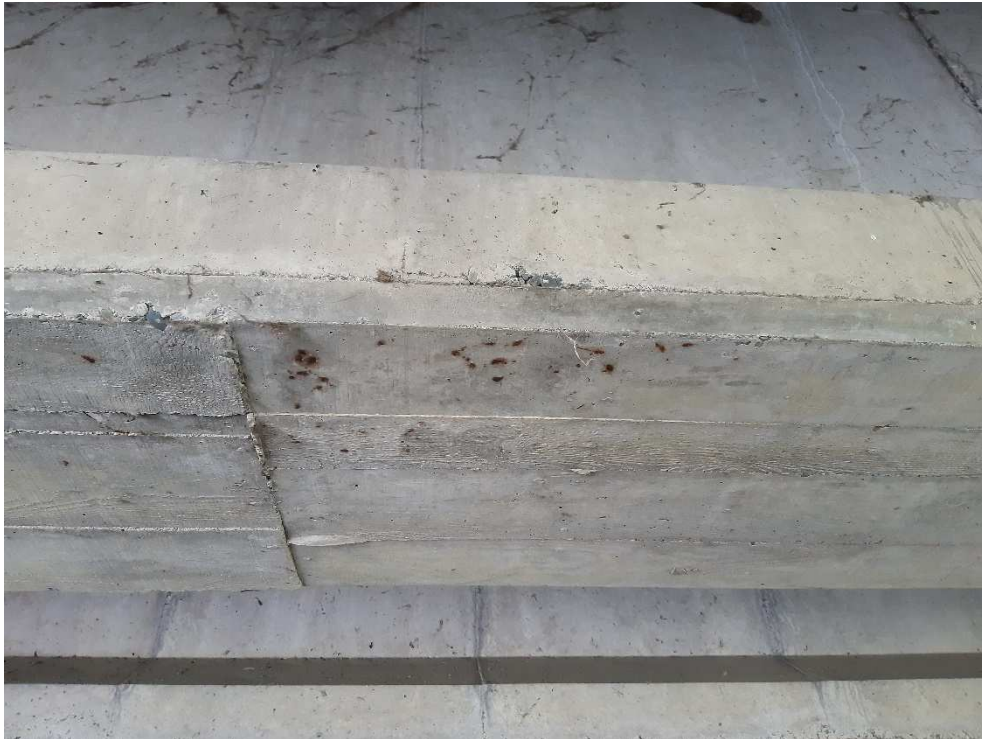
Figure 39 : pt5 – points de d'oxydation en sous-face – coté RD aval

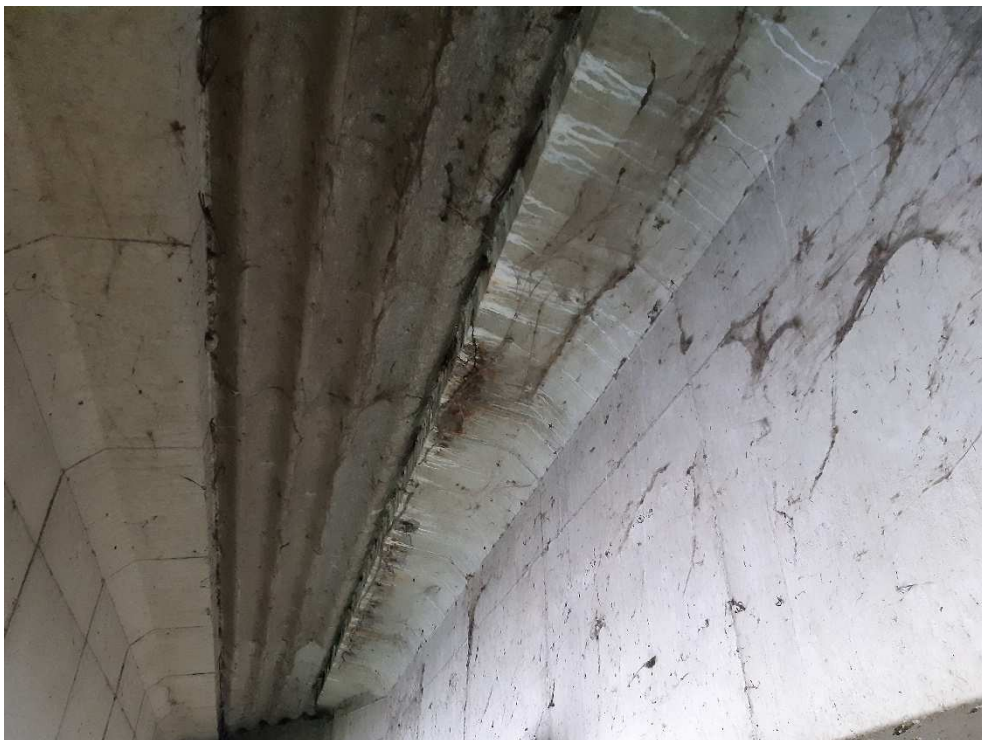
Figure 40 : pt5- traces de calcite, d'oxydation, fissure longitudinale généralisée sur la semelle supérieure – coté aval

Surveillance des fissures, éclats béton des semelles supérieures, inférieures et sur l'âme des poutres 3 et 5.

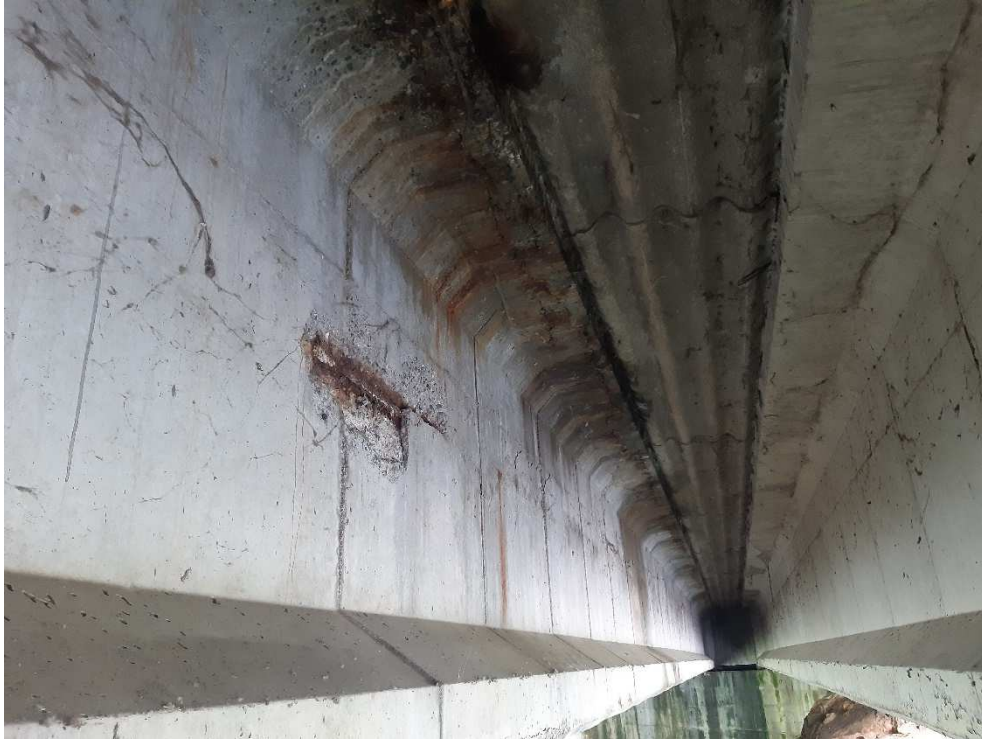
Figure 41 : pt5-traces de calcite, d'oxydation, fissure longitudinale généralisée sur la semelle supérieure, acier apparent corrodé et éclat béton sur l'âme – milieu de portée, coté aval

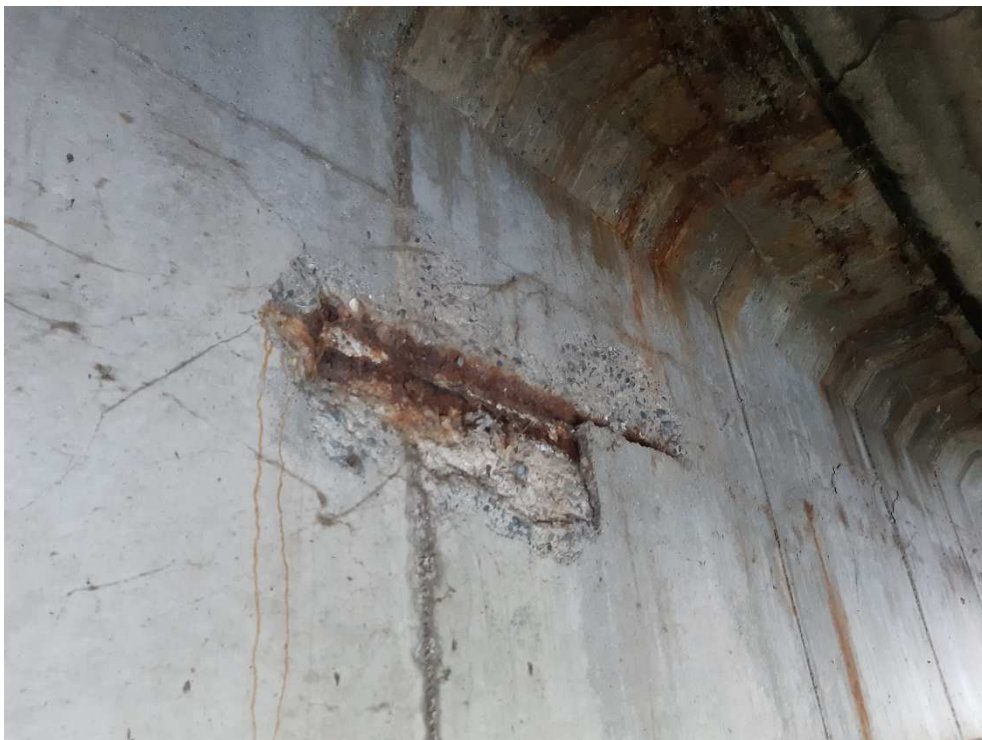
Figure 42 : pt5 – vue rapprochée de l'acier apparent corrodé – milieu de portée, coté aval

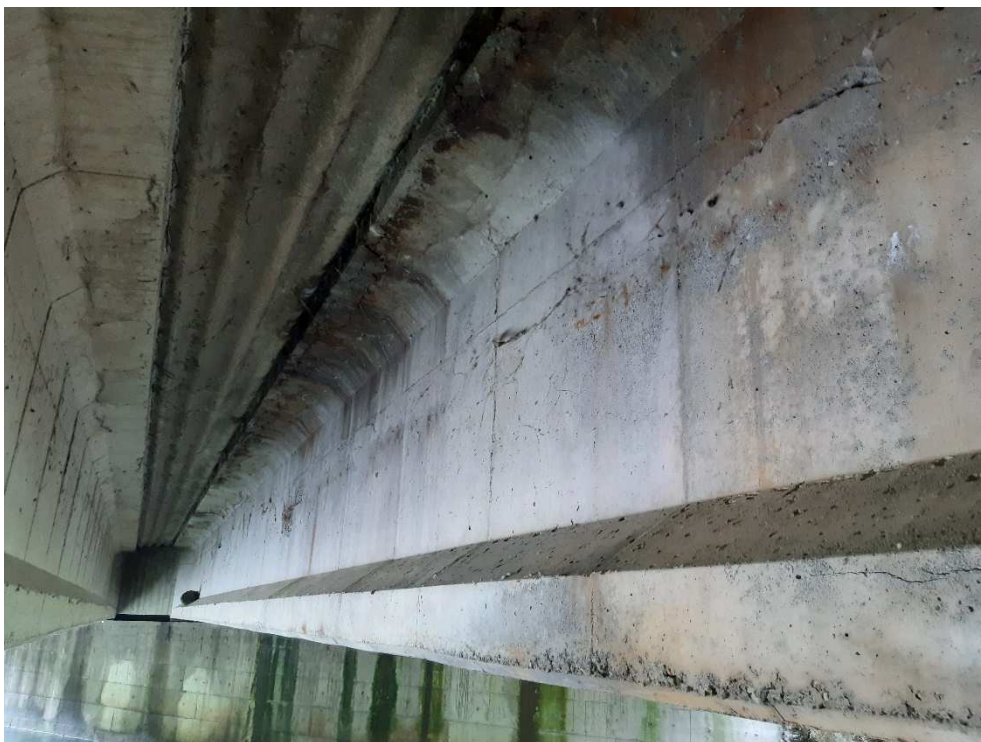
Figure 43 : pt5 – traces d'humidité, de calcite en partie supérieure. Fissure longitudinale avec éclat de béton sur 1.10ml - coté aval

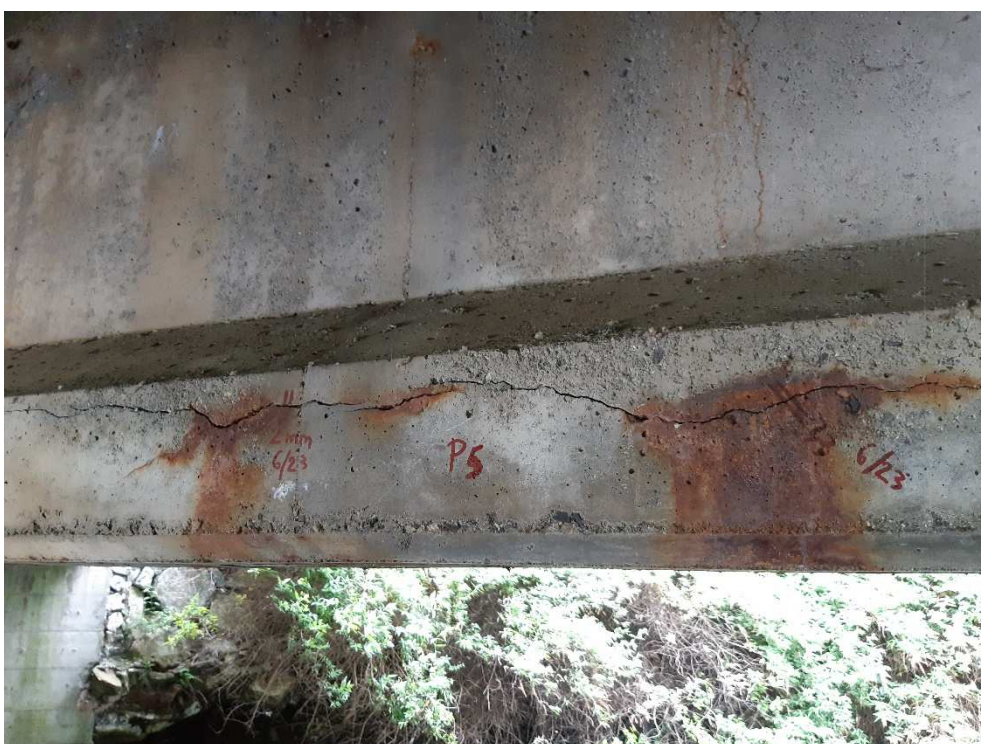
Figure 44 : pt5 – fissure longitudinale sur semelle inférieure sur 2.00 ml d'ouverture comprise entre 1.5 mm et 2 mm – coté RG aval

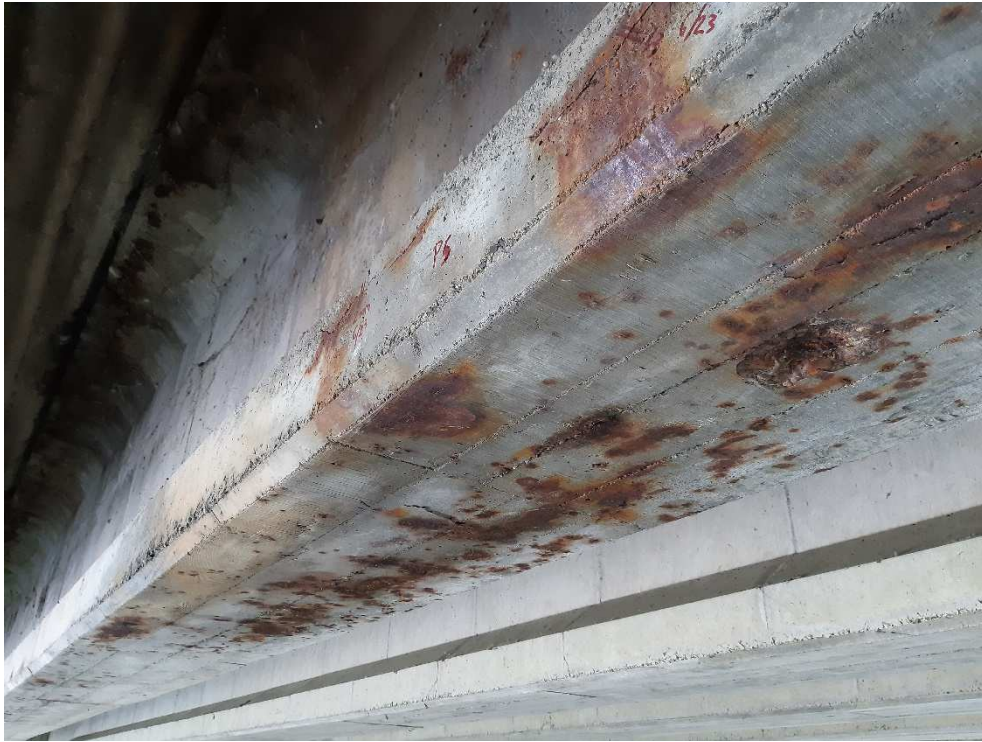
Figure 45 : pt5 – sous-face de poutre et semelle supérieure, points d'oxydation, traces de corrosion, éclats béton avec aciers apparents - coté RG aval

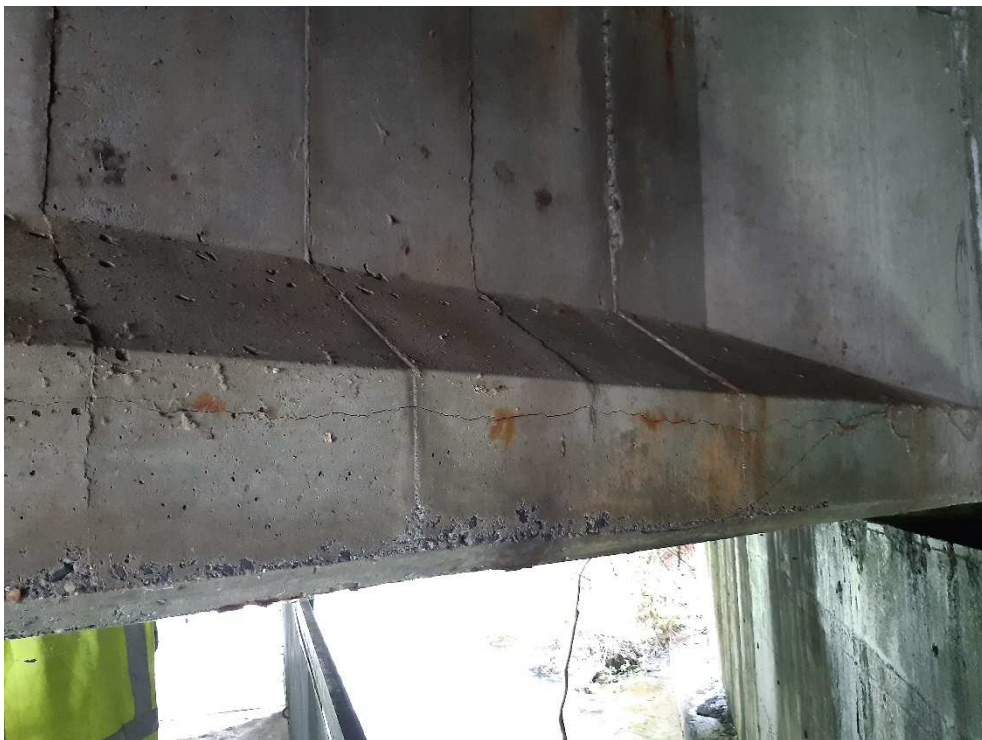
Figure 46 : pt5 – fissure longitudinale sur semelle inférieure sur 2.0ml

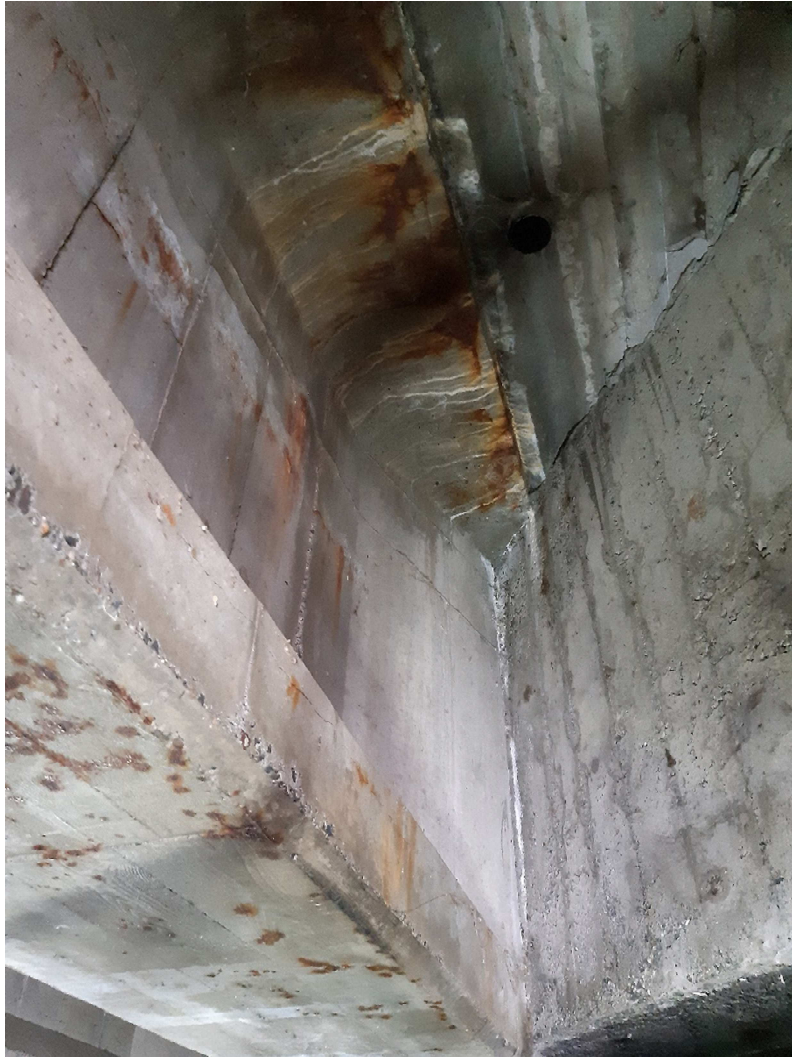
Figure 47 : pt5 – fissures sur âme, semelle inférieure et supérieure, traces d'oxydation, corrosion, humidité de l'hourdis autour de l'EP, traces de calcite – à l'appui, RG coté aval

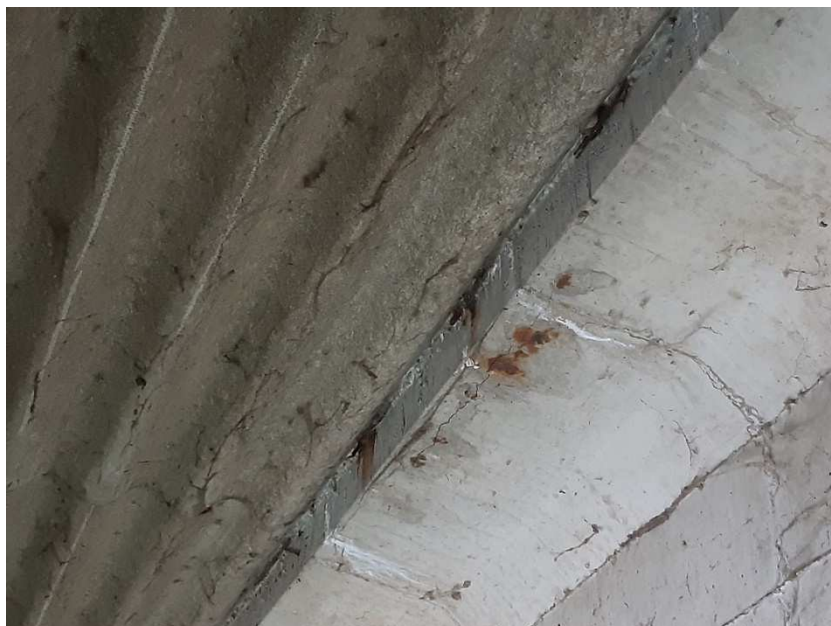
Figure 48 : pt6 - fissure sur 0.5ml avec traces de corrosion et de calcite – côté RD aval

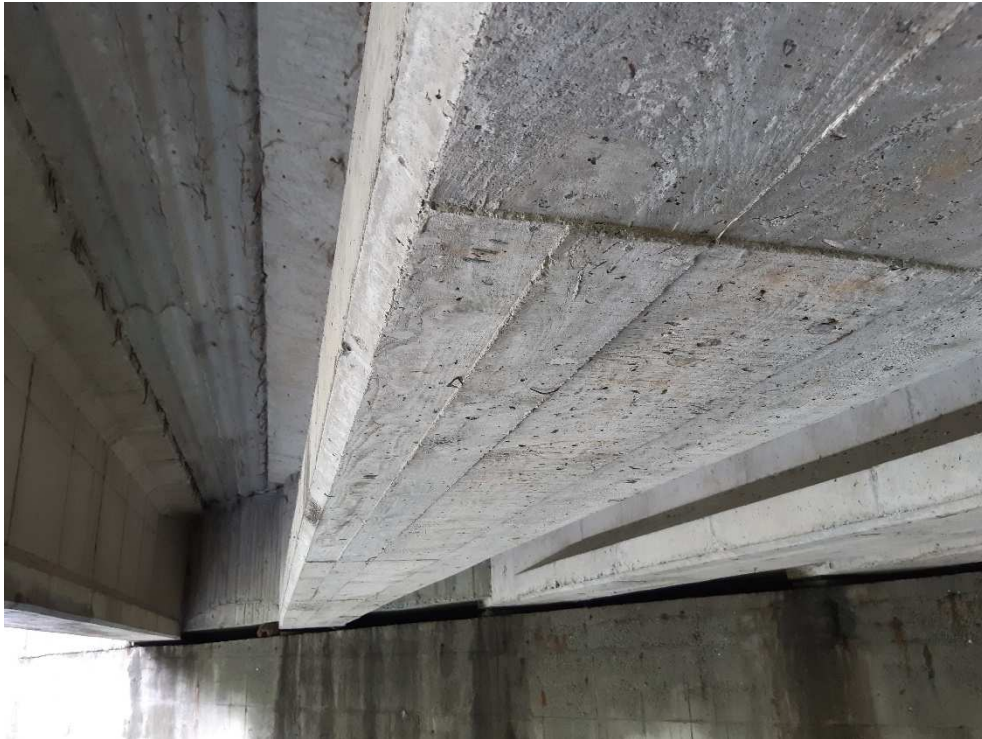
Figure 49 : pt7 – bon état général

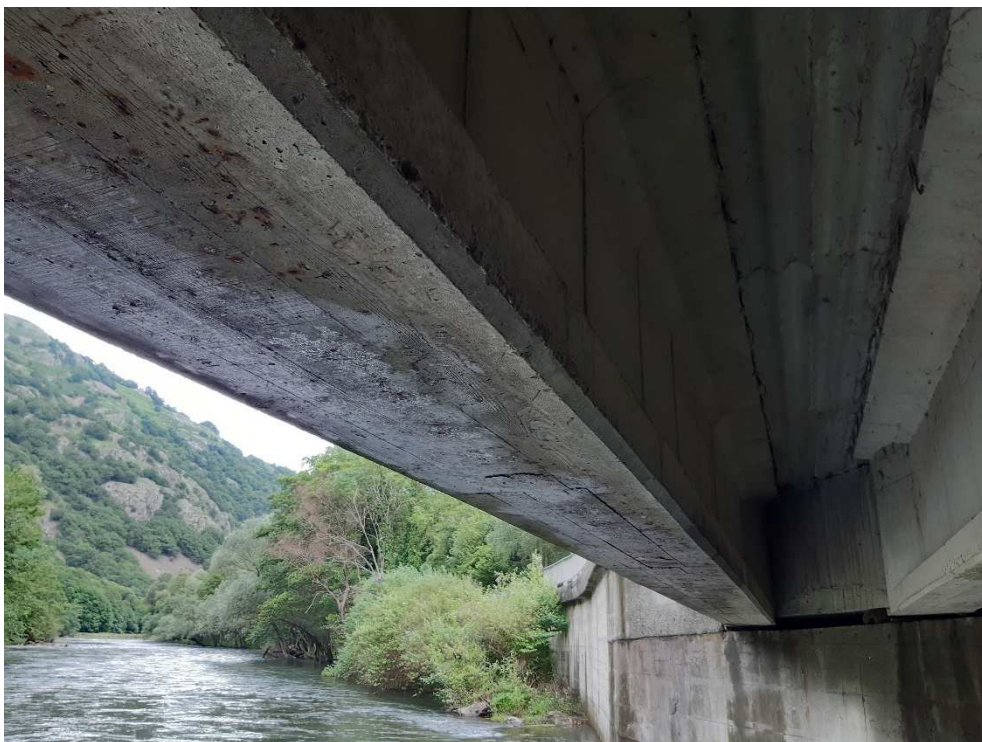
Figure 50 : pt8 – traces d'écoulement d'eau côté extérieur et en sous-face, sur la longueur de la poutre, éclats béton en sous face de poutre – côté RD aval

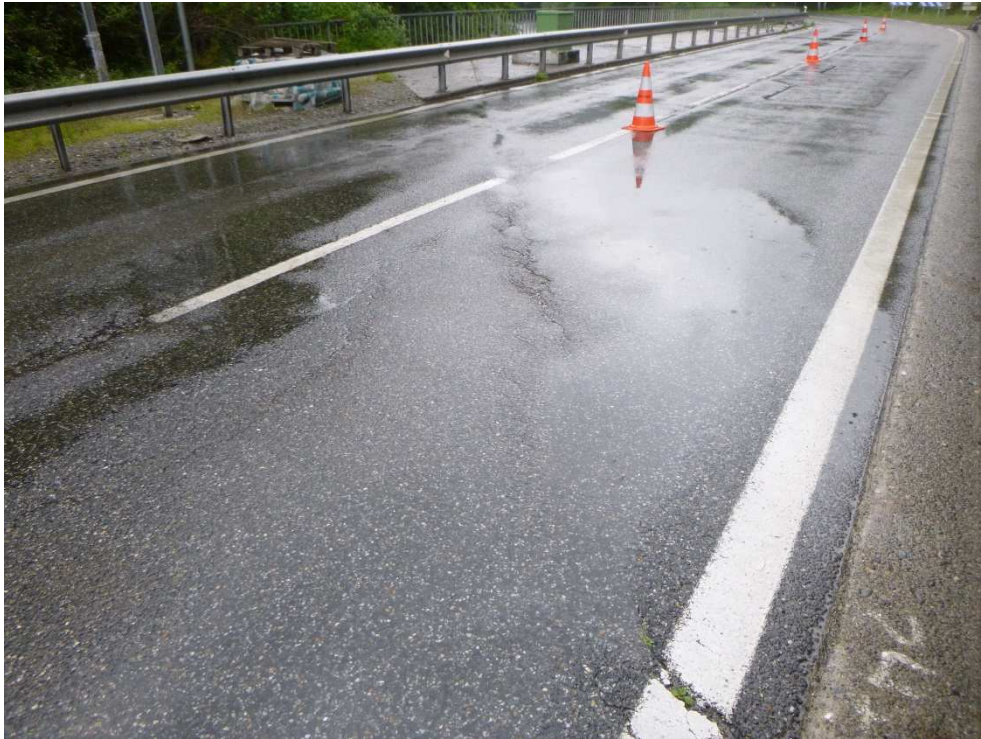
La chaussée n'est pas munie de joints de chaussée, ceci est visible par la création de fissures transversales, de part et d'autre de l'ouvrage.

Figure 51 : joint de chaussée absent, fissures longitudinales – RG

Création de joints de chaussée au droit des appuis de l'ouvrage.

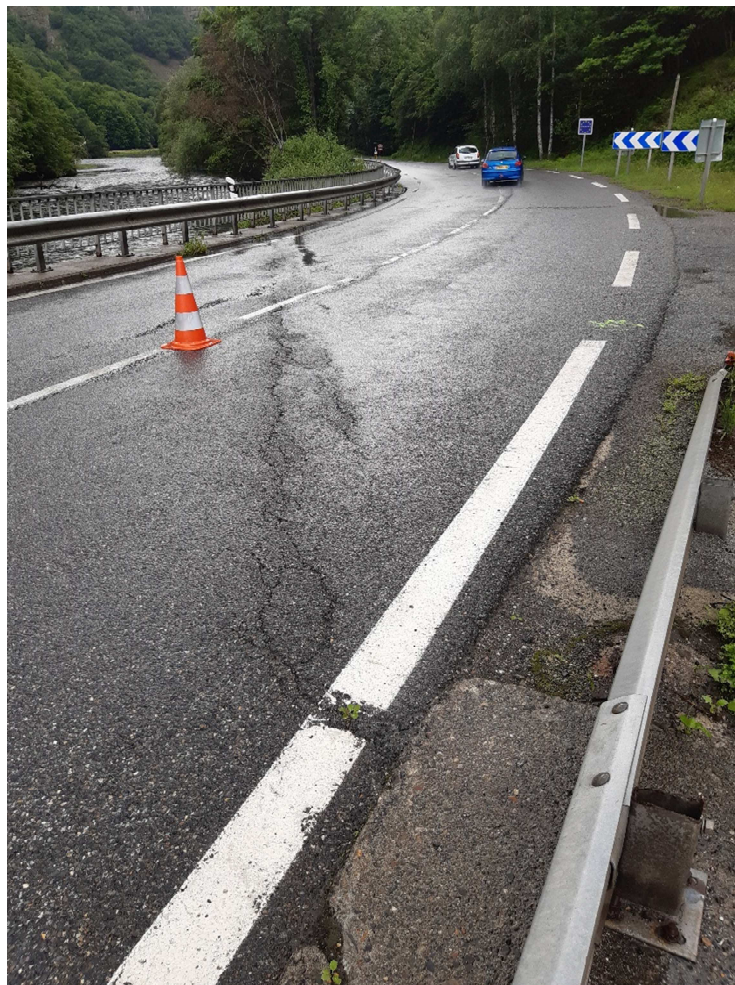
Figure 52 : joint de chaussée non taillé, fissures longitudinales – RD

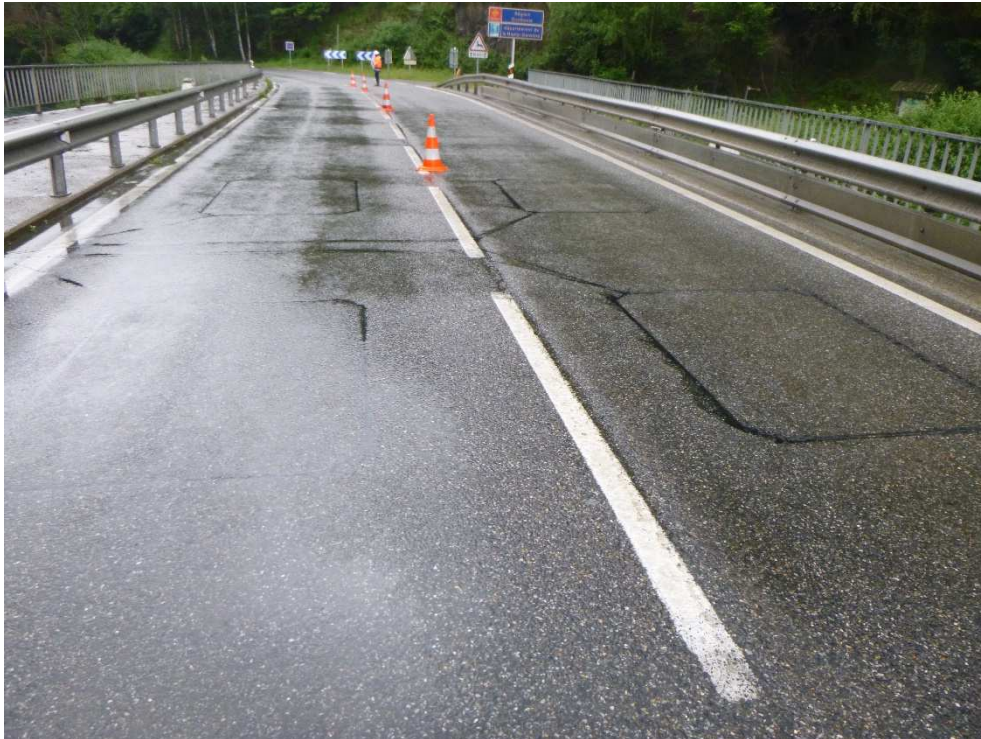
Des traits de scies et de réparations sont visibles sur la partie centrale de la chaussée.

Figure 53 : Traits de scie et réparations sur milieu de chaussée

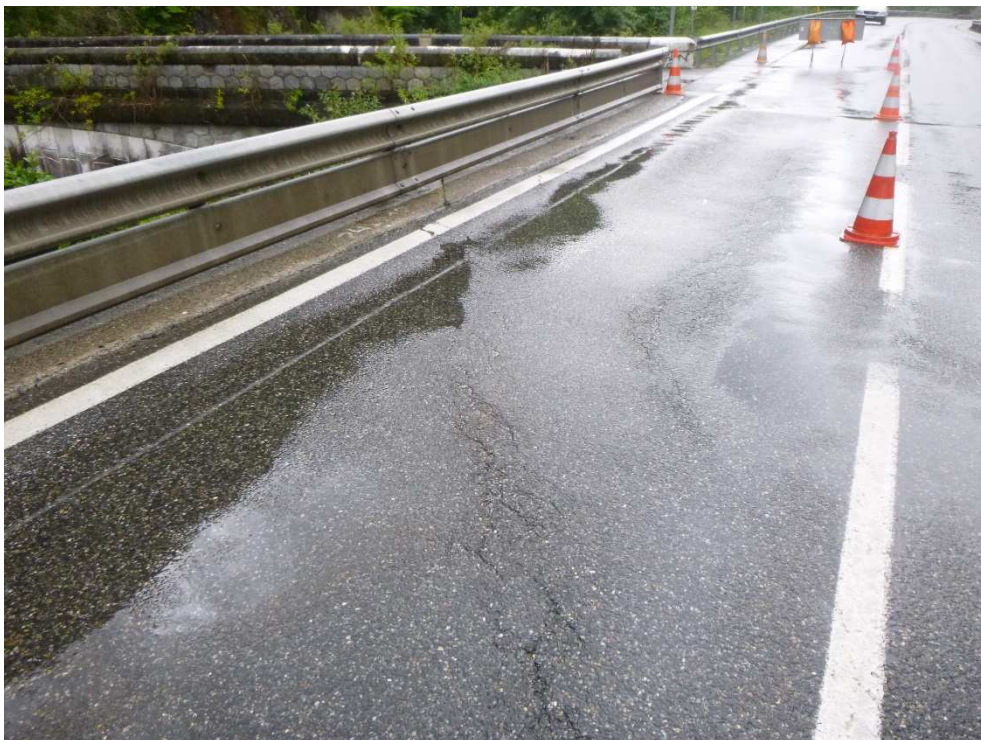
Des zones de flaches ont pu être constatées ainsi que des fissures longitudinales de part et d'autre des zones de roulement.

Figure 54 : fissures sur chaussée entre les zones de roulement – sens Espagne/France

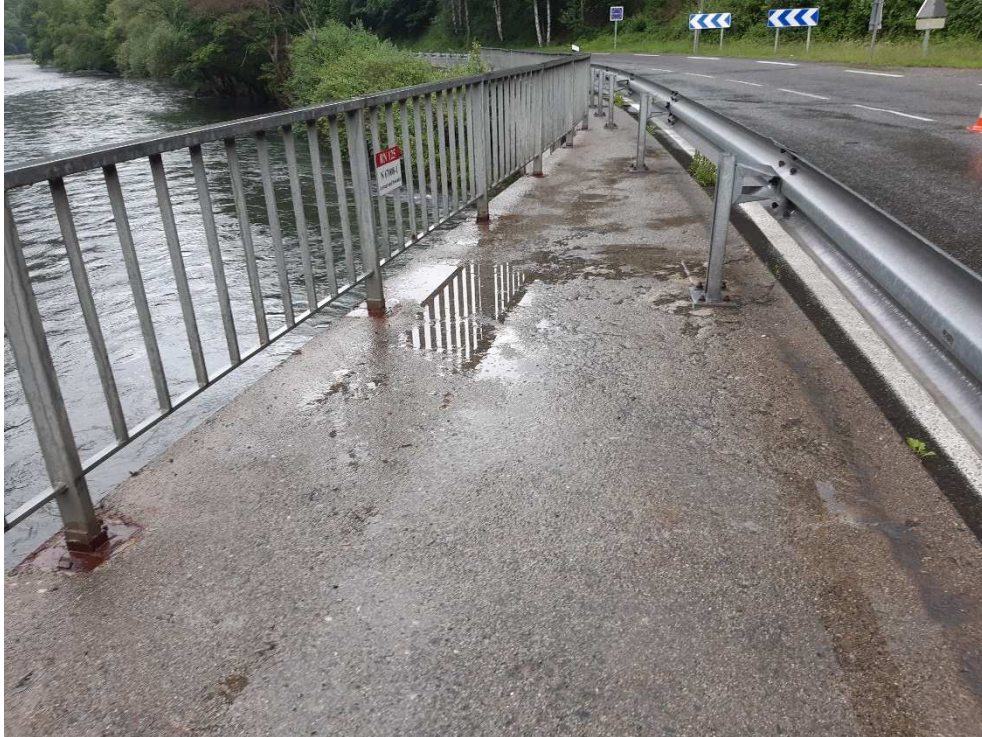
Figure 55 : zones de flaches, désagrégation de la surface – aval

Réfection de l'étanchéité des trottoirs ainsi que de la chaussée.

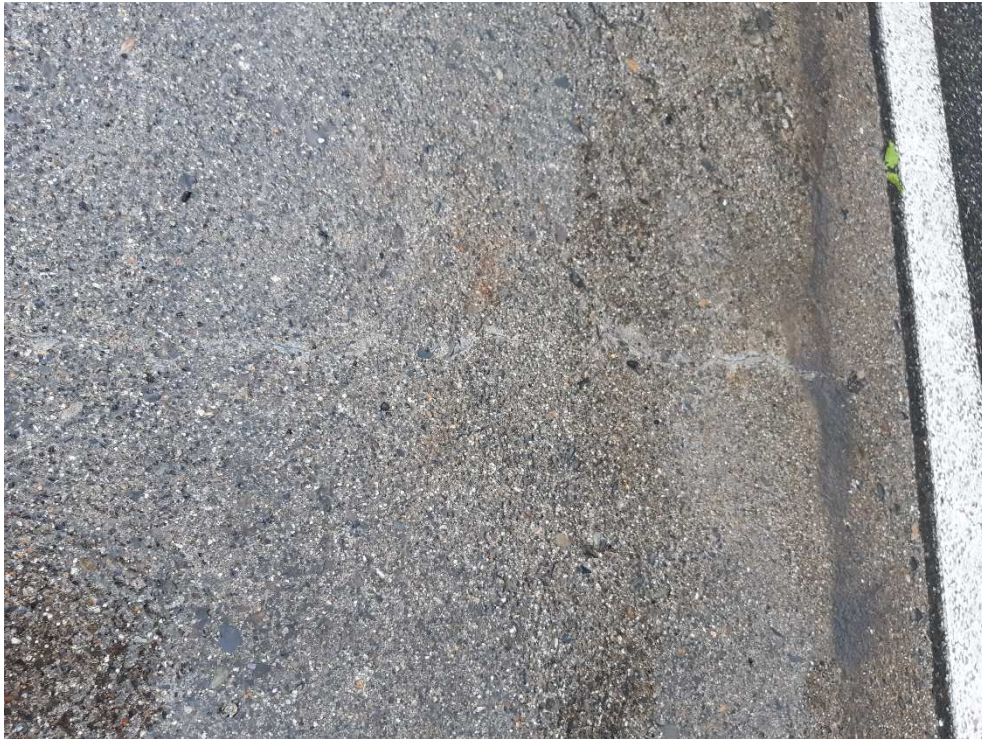
Figure 57 : fissure transversale – RD aval

Reprise des fissures transversales sur trottoirs coté RD aval.

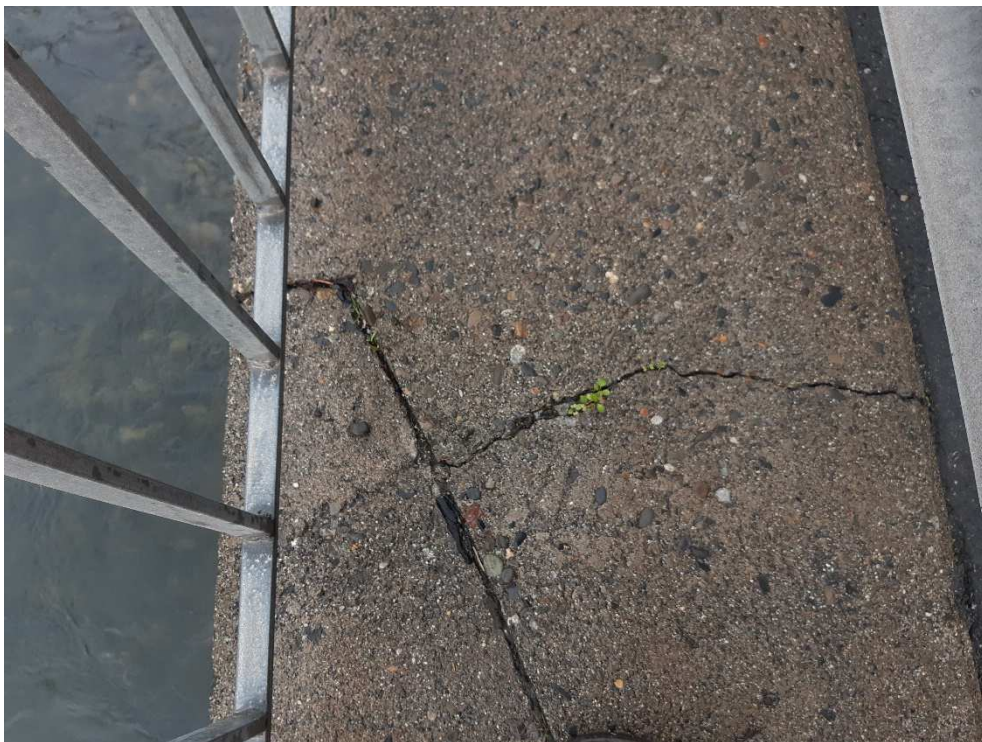
Figure 58 : Fissure transversale, altération du joint d'étanchéité, désagrégation de surface - RD aval

Réfection des joints d'étanchéité des trottoirs.

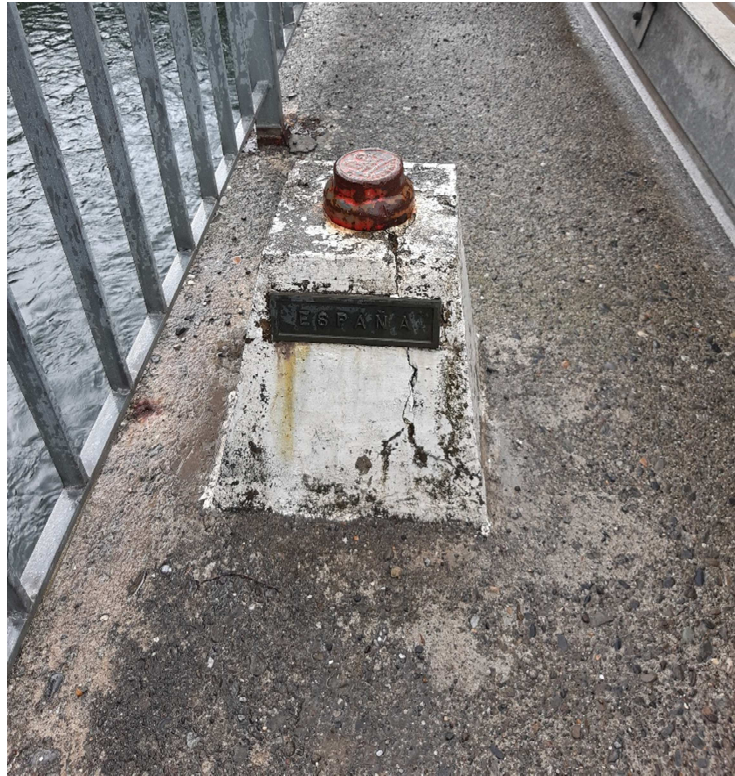
Figure 59 : Borne délimitation frontière fissurée – amont

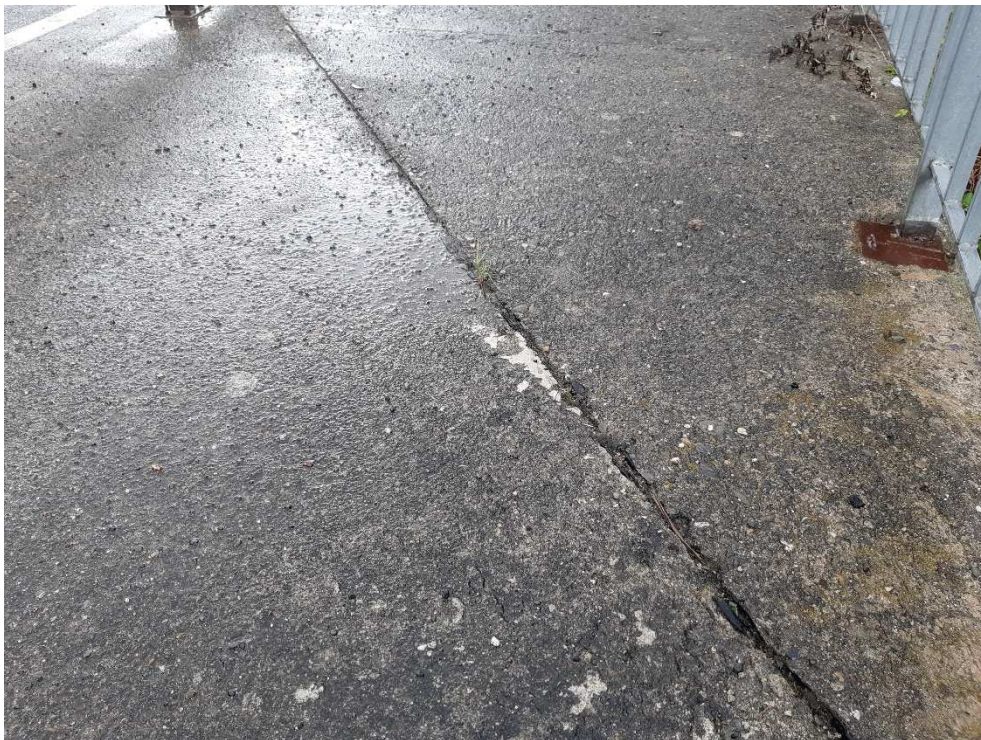
Figure 60 : Altération du joint de chaussée, désagrégation de surface - RD

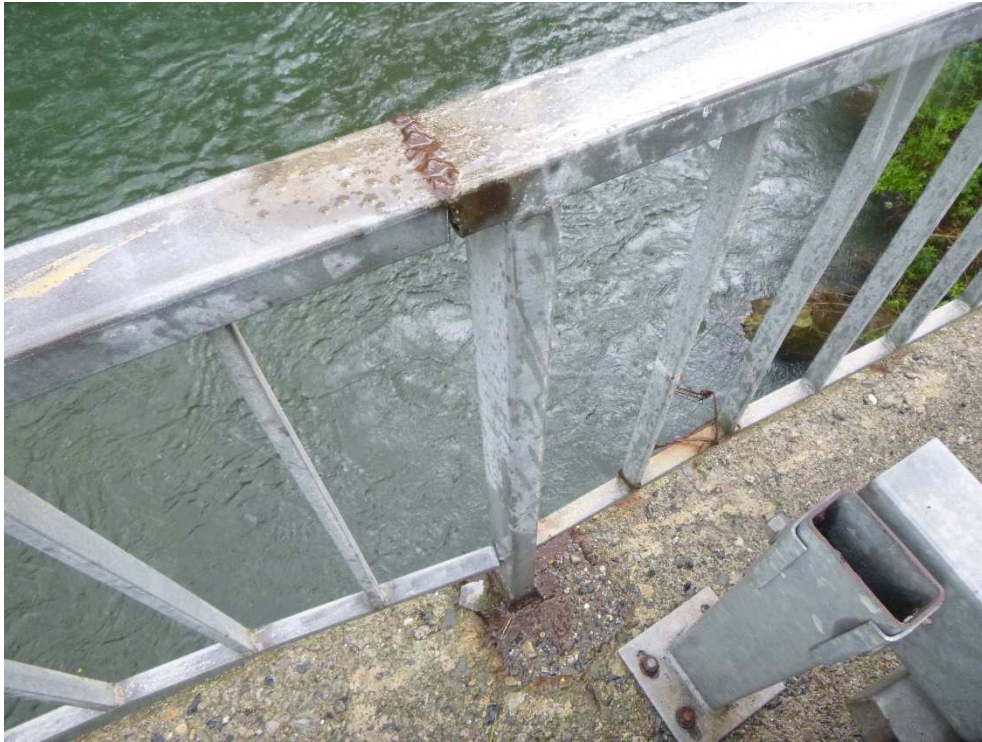
Nous avons pu constater l'absence d'un garde-corps sur la partie RG amont ainsi que la corrosion d'une soudure. Il n'a pas été constaté de mouvement des garde-corps.

Figure 65 : corrosion de la soudure entre garde-corps

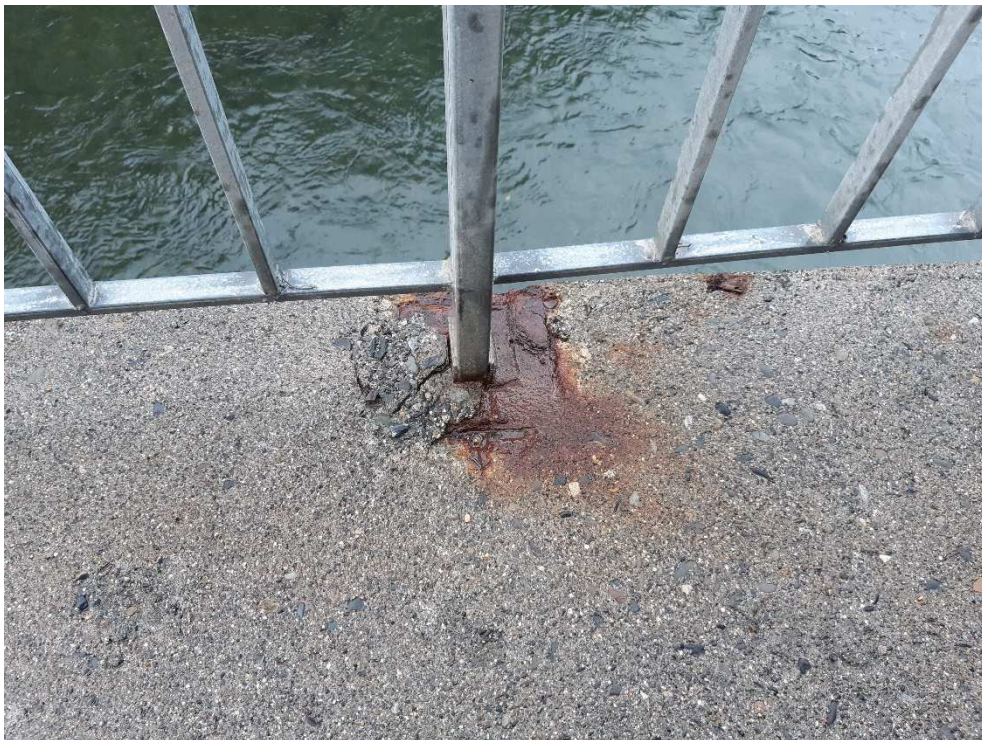
Les platines de fixation des garde-corps sont corrodés (corrosion foisonnante) et la protection béton a disparue.

Figure 66 : corrosion des platines de fixation, éclats de béton, corrosion foisonnante – généralisé

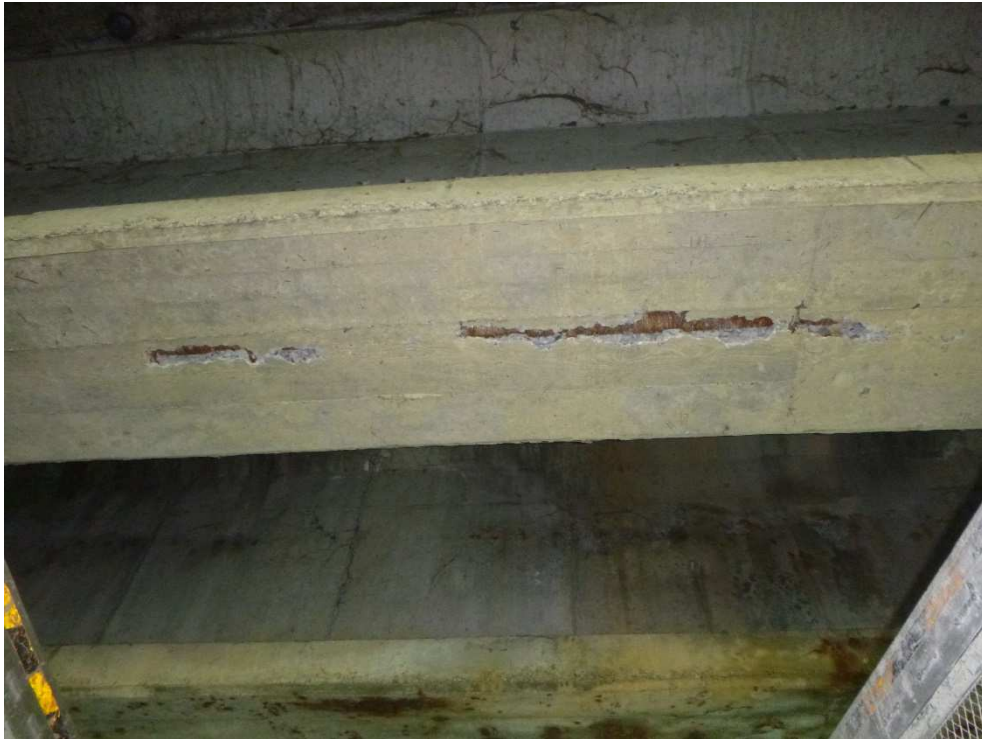
Les poutres 1 et 6 présentent un linéaire de gaines de précontrainte apparentes oxydées. Ces désordres sont liés à une mauvaise vibration du béton en phase de coulage et sont de nature à nuire à la durabilité des poutres.

Figure 67 : pt6 - gaine apparente après purge au marteau d'auscultation

Surveillance de l'état des gaines de précontraintes apparentes.

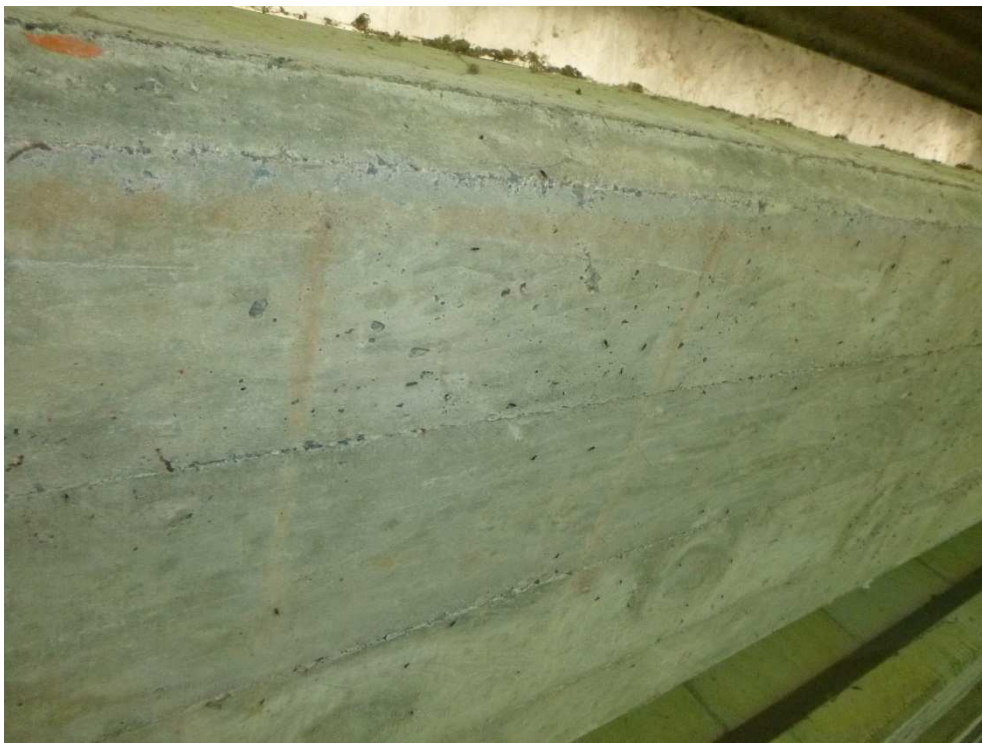
Les poutres 1, 5, 6 et 7 présentent des traces de rouille en sous-face semblable aux spectres des armatures. Bien que nous problématique actuellement, la pathologie semble ressembler à des éclats béton avec aciers apparents corrodés en devenir.

Figure 70 : traces de rouille généralisées sur pt 1-5-6 et 7
