Propriétaire : VERIFICA - EPA MASSE DES DOUANES
Adresse du bien : 91 Rue Casimir Delavigne, 76600 LE HAVRE
Nature du bien : Ascenseurs
Localisation du bien : Sans objet
Numéro de lot : Sans objet
Date du permis de construire : Avant 1949
Date limite de validité : Validité illimitée (sauf travaux)
Référence client : VERIFICA - EPA MASSE DES DOUANES

Synthèse dossier
Réf. : DIA-CST01-2412-051

Rapport de mission de repérage des matériaux et produits contenant de l'amiante avant travaux dans les immeubles bâtis

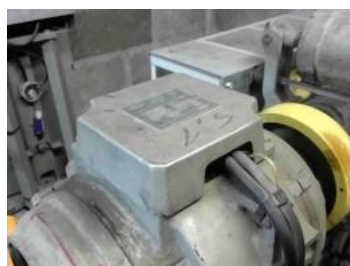
ZPSO #21		Ascenseurs, monte-charges et escaliers mécaniques / Peinture du moteur	
Localisation : Bâtiment D esc F : Ascenseur 5			
Partie Inspectée / Description	Photo	N° Ech.	Conclusion
<p>Peinture du moteur</p> <p>Précisions de localisation :</p> <p>Lieu du prélèvement : Bâtiment D esc F Ascenseur 5</p>

P021	<p>Présence d'amiante</p> <p>Après analyse référence échantillon n°021</p> <p>Types de fibres :</p> <p>Fibres d'amiante de type chrysotile</p>

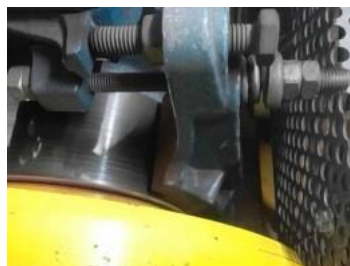
ZPSO #26		Ascenseurs, monte-charges et escaliers mécaniques / Freins sur le moteur	
Localisation : Bâtiment B esc C : Ascenseur 6			
Partie Inspectée / Description	Photo	N° Ech.	Conclusion
<p>Freins sur le moteur</p> <p>Précisions de localisation :</p> <p>Lieu du prélèvement : Bâtiment B esc C Ascenseur 6</p>

P026	<p>Absence d'amiante</p> <p>Après analyse référence échantillon n°026</p>

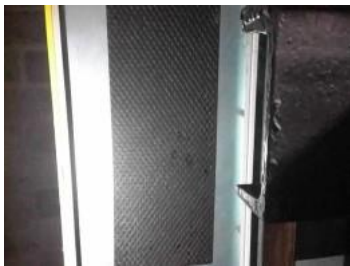
Partie Inspectée / Description	Photo	N° Ech.	Conclusion
<p>Plaques bitumineuse autour de la cage d'ascenseur</p> <p>Précisions de localisation : Lieu du prélèvement : Bâtiment B esc C Ascenseur 6</p>

P028	<p>Absence d'amiante</p> <p>Après analyse référence échantillon n°028</p>

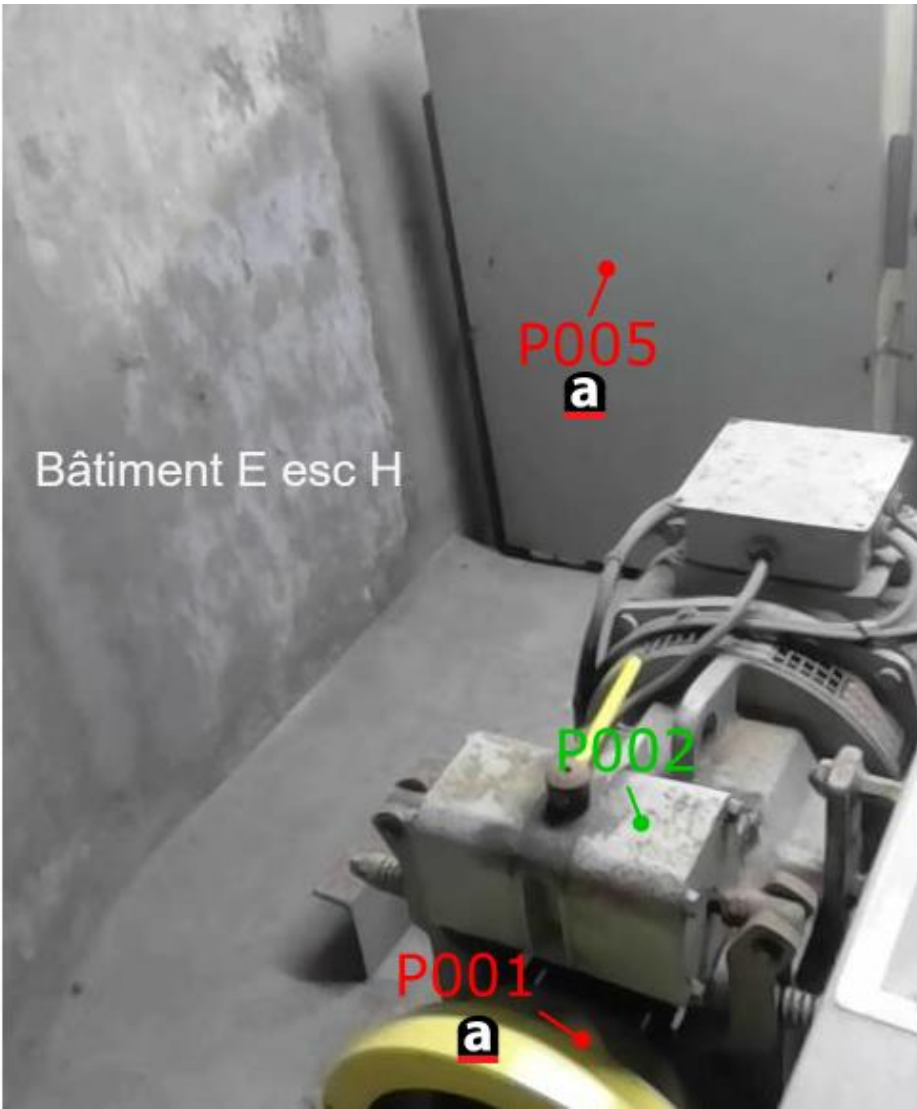
Matériaux et produits contenant de l'amiante
			P001 Freins d'ascenseurs P005 Plaques bitumineuse
			Matériaux et produits sans amiante
			P002 Peinture
91 Rue Casimir Delavigne, 76600 LE HAVRE	DIA-CST01-2412-051	Monsieur Florian LEBAS

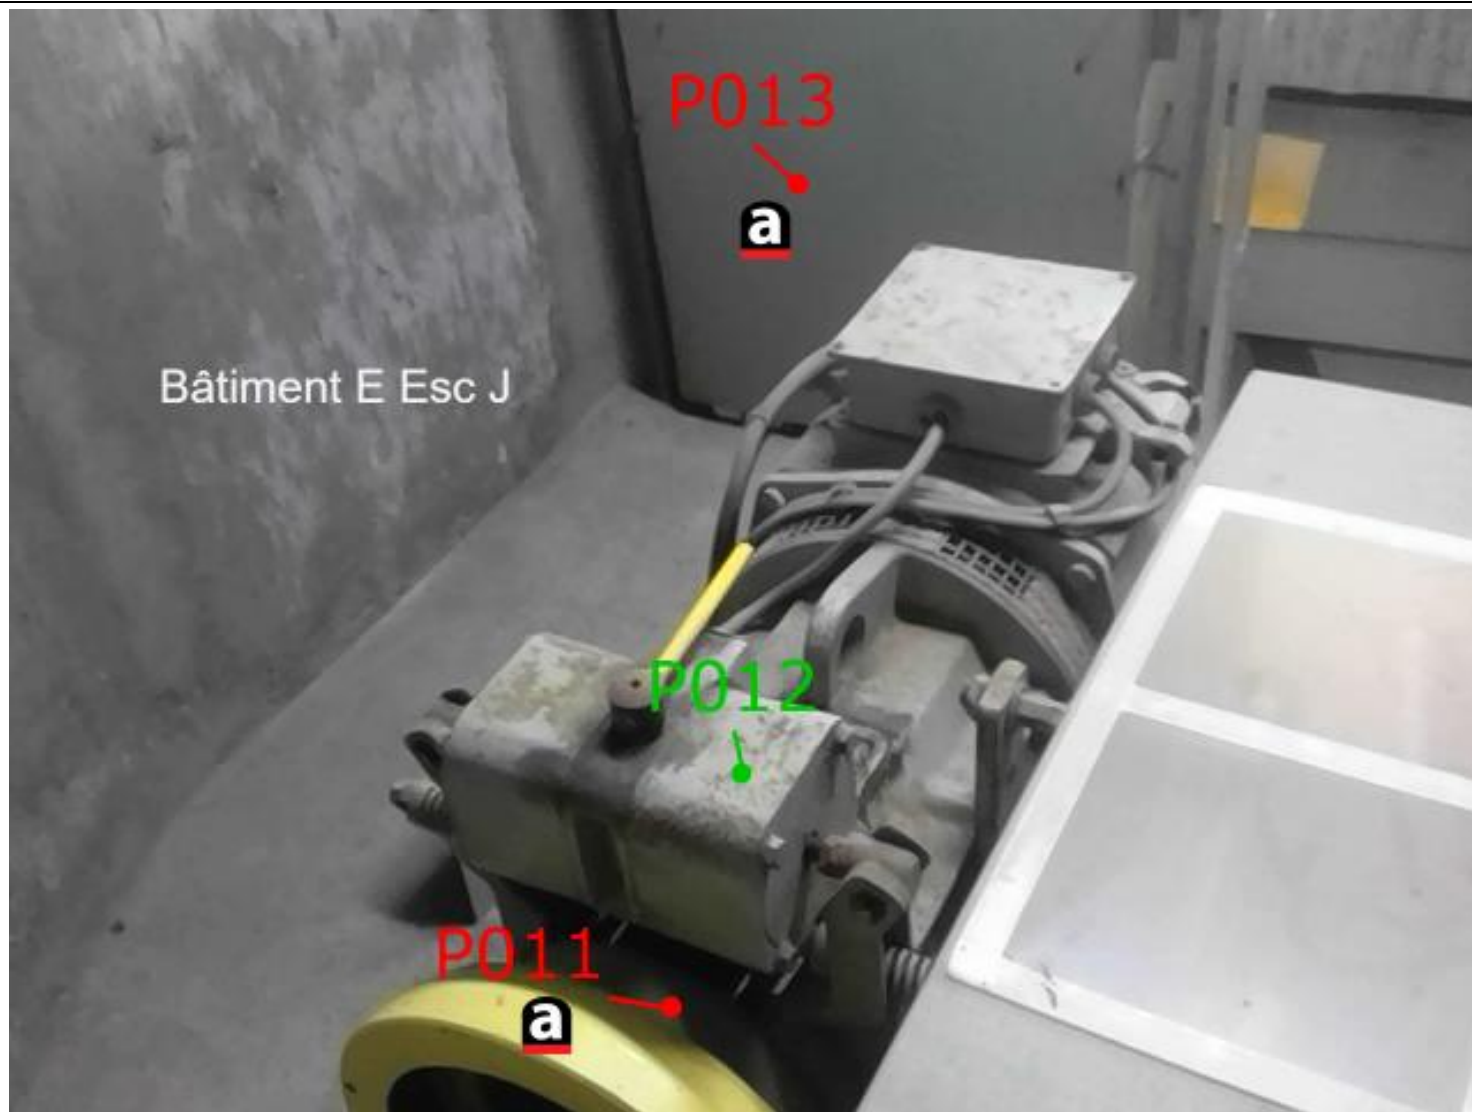
Planche 1

P006 Freins d'ascenseurs P011 Freins d'ascenseurs
P013 Plaques bitumineuse

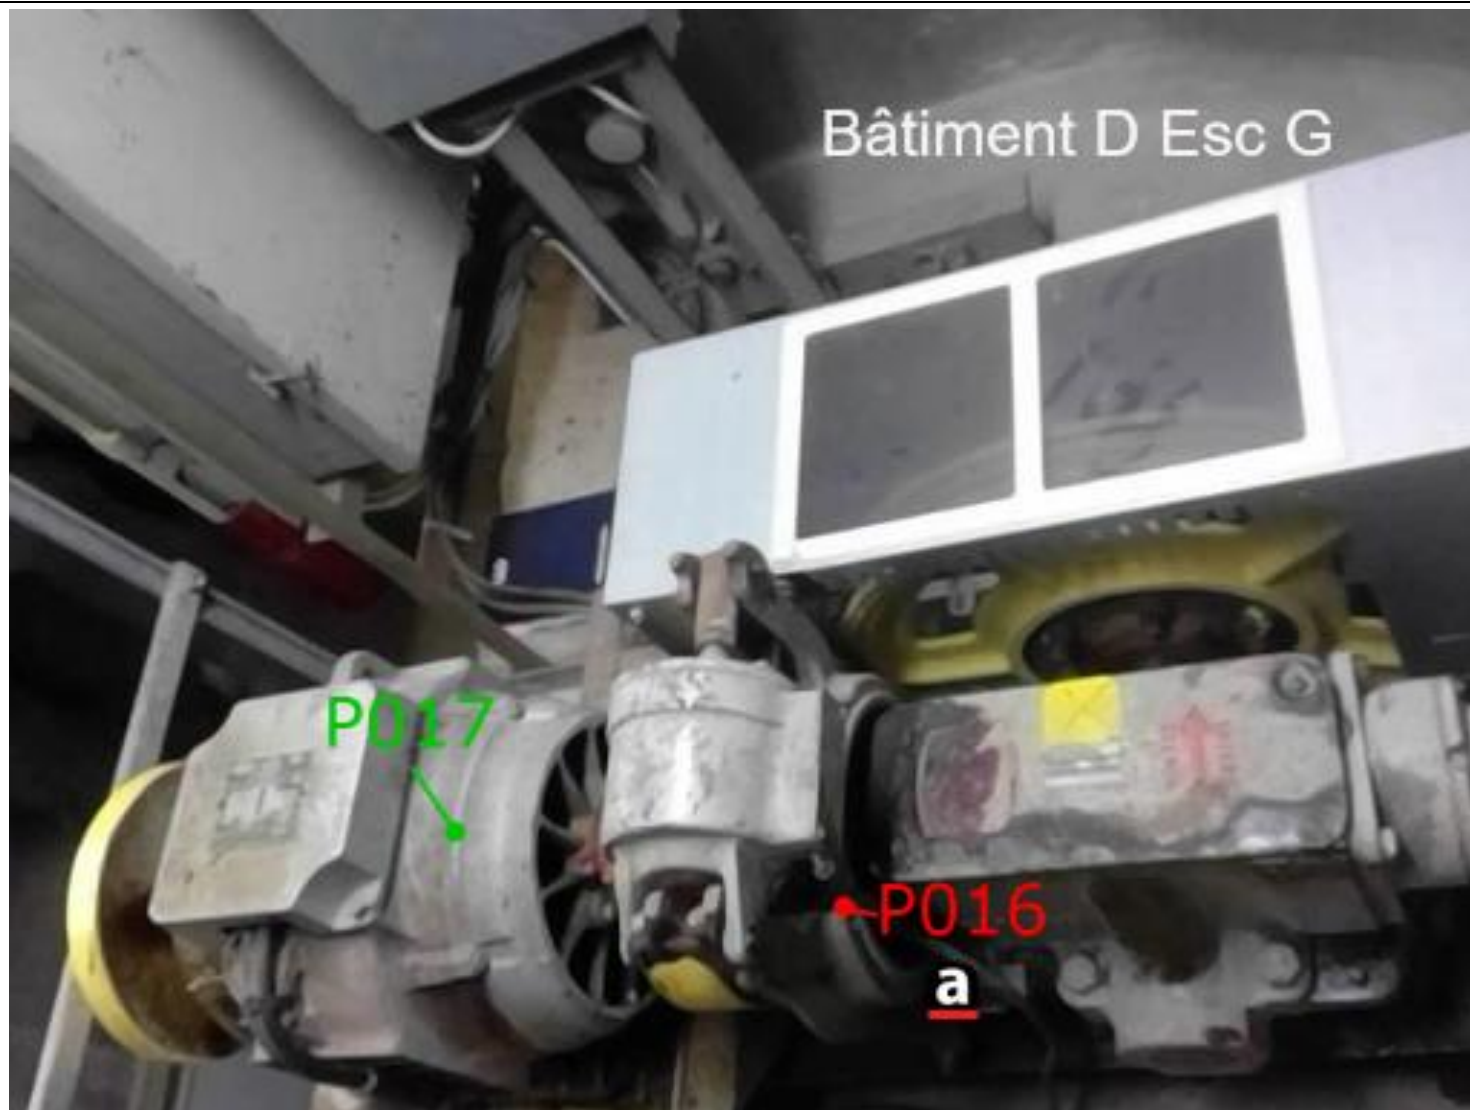
Planche 1

P016 Freins d'ascenseurs

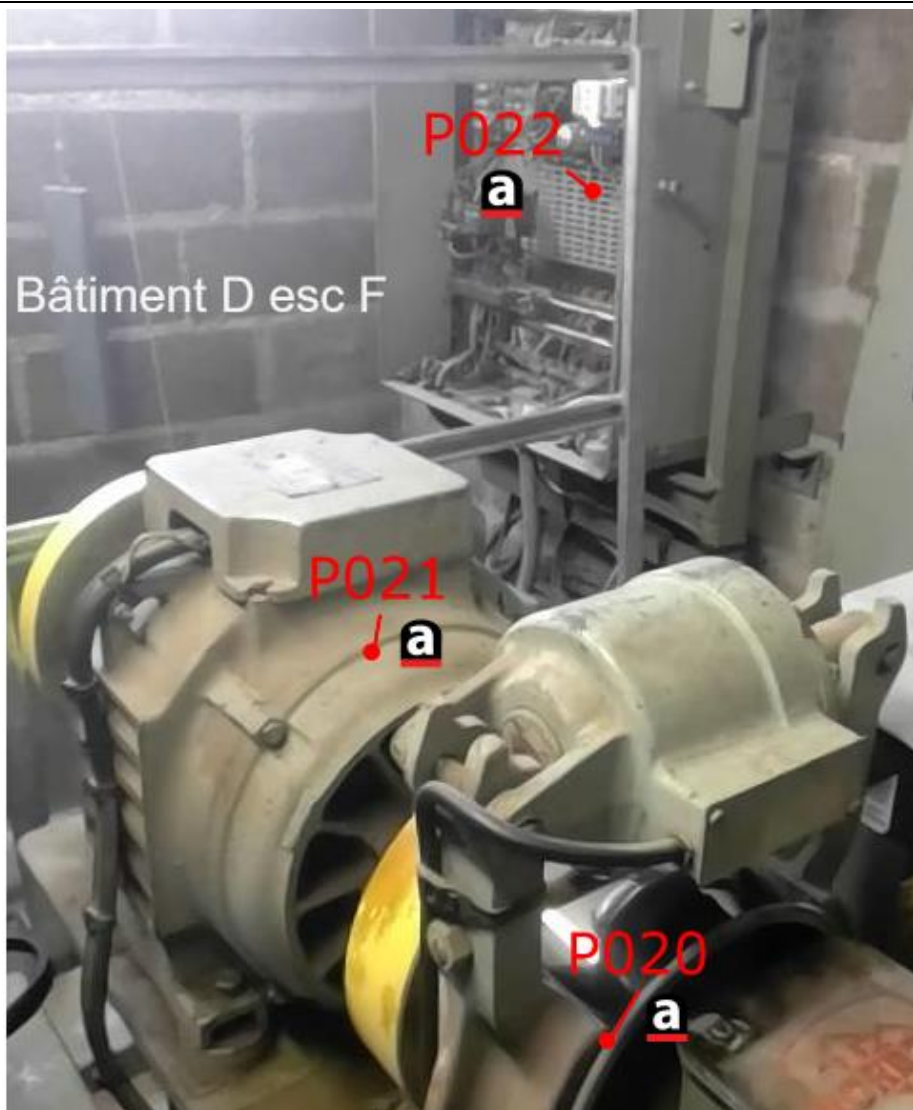
Planche 1

P020 Freins d'ascenseurs

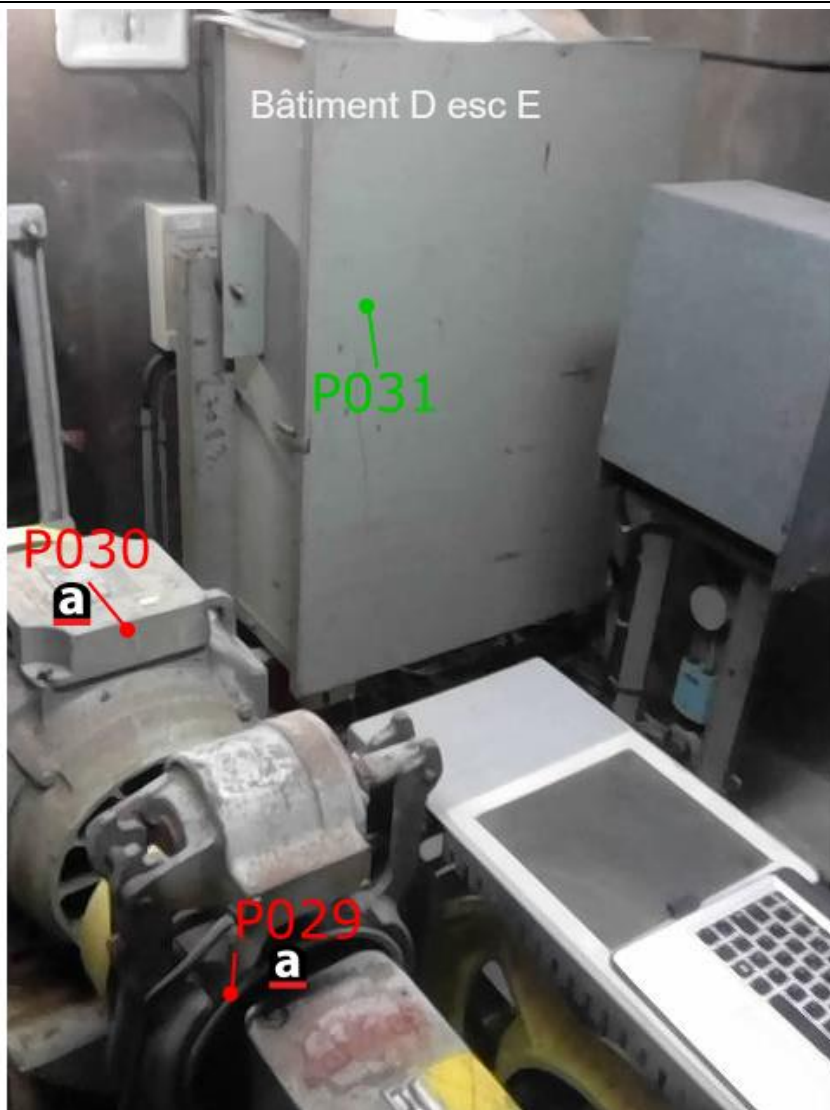
Planche 1

P029 Freins d'ascenseurs P030 Peinture
