RAPPORT DE DIAGNOSTIC

Pôle direction de l'Hôpital Marin

Dossier : A24-188

Date : 31-Janv.-25

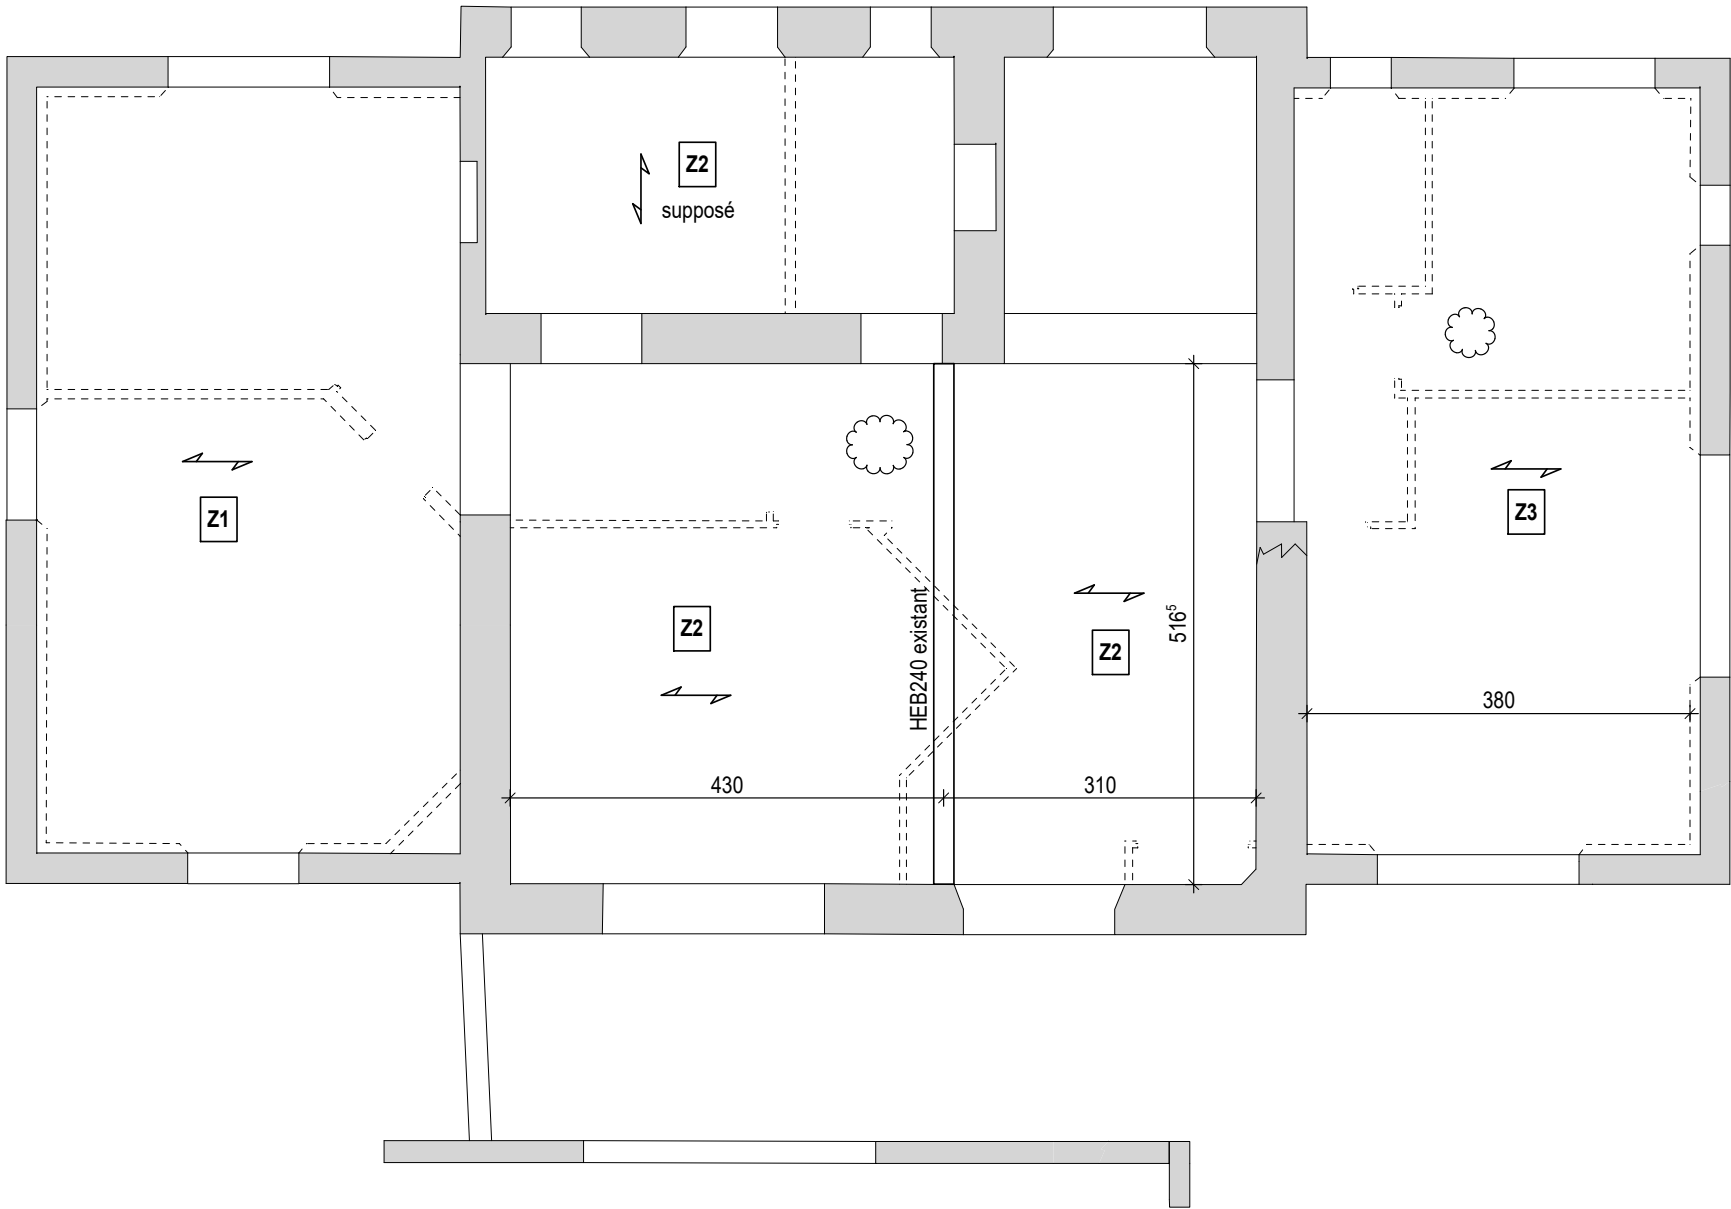
A1 – Résultats des investigations et hypothèses de calcul

Z1 Plancher bois existant
Solives BM C22 7.5x21.5ht e=38cm
Charges d'exploitation définies = 250kg/m² (bureaux)

Z2 Plancher bois existant
Solives BM C22 7x21ht e=37cm
Charges d'exploitation définies = 250kg/m² (bureaux)

Peut accepter les 3 solutions de confortement
Attention avec solution ① : risque de flèche supplémentaire de 5mm, risque de fissuration des cloisons.

Z3 Dalle BA
sens de portée intuité
Charges d'exploitation définies = 250kg/m² (bureaux)

Pas de soucis de planéité

Sondages réalisés
Etat sanitaire correct au droit des sondages

Peut accepter les 3 solutions de confortement

Solutions de nivellement du plancher haut : (y compris purge du lattis et remplacement par plafond coupe-feu)

- ① Isolant projeté + chape 4cm (+80kg/m²)
- ② Chape sèche type fermacell (+45kg/m²)
- ③ Doublement de solives + Réfection du plancher (+15kg/m²)
