**PALAIS DE JUSTICE DE BEAUVAIS
DIAGNOSTIC TECHNIQUE ELECTRIQUE CFO / CFA**

20/01/2023

Mission d'Audit électrique du palais de justice de Beauvais

385-2022

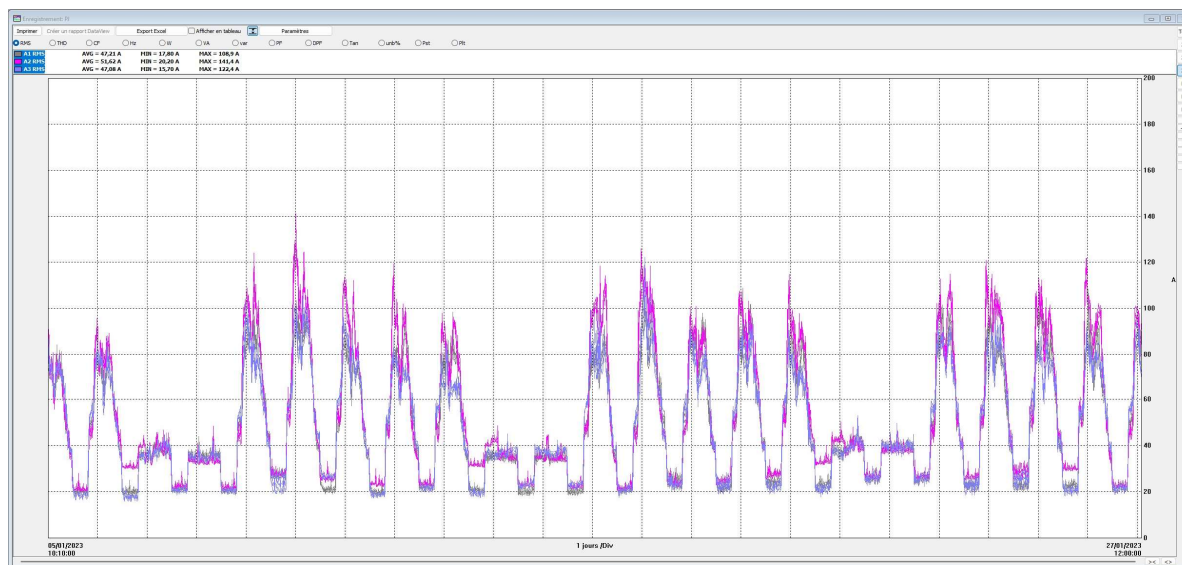
L'analyseur de réseau a enregistré les courants absorbés entre le 05/01/23 à 10h et le 27/01/2023. Nous constatons un soutirage d'un courant maximum de 141,4A sur la phase 2, ainsi qu'un léger déséquilibre entre les phases.

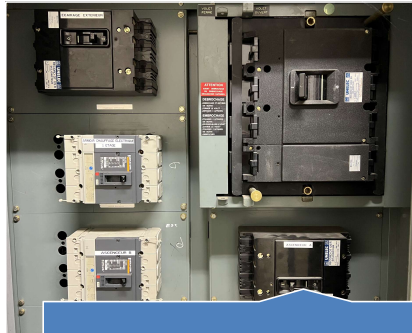
Vue d'ensemble

L'enveloppe du TGBT est de conception vétuste datant de la construction du bâtiment, idem pour la majorité des protections de marque "UNELEC". Le TGBT possède les protections suivantes :

- > Absence de sélectivité avec les anciennes protections
- > Enveloppe vétuste ne permettant pas la modification ou une maintenance aisée de l'installations
- > Absence de parafoudre
- > Absence de schéma électrique de l'armoire
- >

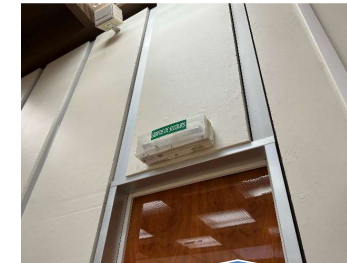
BAES LED

L'éclairage de sécurité du palais de justice est réalisé par des blocs autonomes d'éclairage de sécurité (BAES), les blocs sont de marque LEGRAND, URA, LUMINOX et de source lumineuse très variée (fluorescente, incandescent, LED). Suivant les relevés, la majorité des BAES sont en LED néanmoins certains BAES restent munis de source énergivore. D'autre part la multiplicité des marques présente un inconvénient vis à vis de compatibilité des télécommandes installées dans les tableaux électriques. Certaines télécommandes BAES sont actuellement non fonctionnelles.

Enfin nous relevons un manque important de BAES dans les circulations notamment aux étages, les dispositions actuelles ne permettent pas de respecter l'article EC9 §2 de la réglementation incendie (*Dans les couloirs ou dégagements, les foyers lumineux ne doivent pas être espacés de plus de 15 mètres.*)

- > Fonctionnement des télécommandes
- > Uniformisation des marques des BAES
- > Remplacement des BAES à source fluorescente et incandescente
- > Ajout de BAES permettant le respect de l'interdistance de 15 mètres.
