MINISTÈRE DE LA JUSTICE
DIAGNOSTIC TECHNIQUE DES INSTALLATIONS INFORMATIQUES

20/08/2019

**BATIMENT 6 : TRIBUNAL DE GRANDE
DE BEAUVAIS**

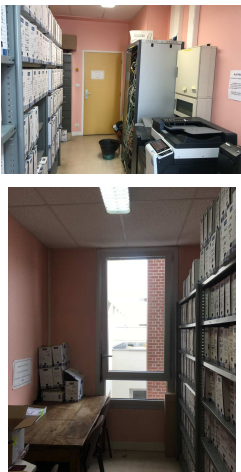
Type d'installation	Numéro	Diagnostic					Etudes de faisabilité	
		Etat des lieux - Non Conformité / Désordre			Urgence		Solution technique	Estimatif en € HT
		Type	Pièces graphiques	Description / désordre				
Local technique - Environnement	3,7	SR TPE-Environnement du local

<ul style="list-style-type: none"> > Local situé dans un local d'archives (local 01-042) > Le local est bien éloigné des différentes sources de perturbations électromagnétique. > Le local n'est pas inondable > Surface du local de 12,11m² compatible avec la localisation d'une seule baie (4m²), néanmoins le local n'est pas adapté à l'installation d'une baie informatique > Local avec fenêtre > Circulation d'un mètre autour de la baie impossible 			<ul style="list-style-type: none"> > Supprimer la photocopieuse installé dans le local, ainsi que les archives > Création d'un local informatique dans le local existant 	6 800,00
