RAPPORT DE MISSION DE REPERAGE DES MATERIAUX ET PRODUITS CONTENANT DE L'AMIANTE AVANT REALISATION DE TRAVAUX

Adresse : Ecurie Balladin La Cochère
61310 GOUFFERN EN AUGE

5227792

01/08/2025

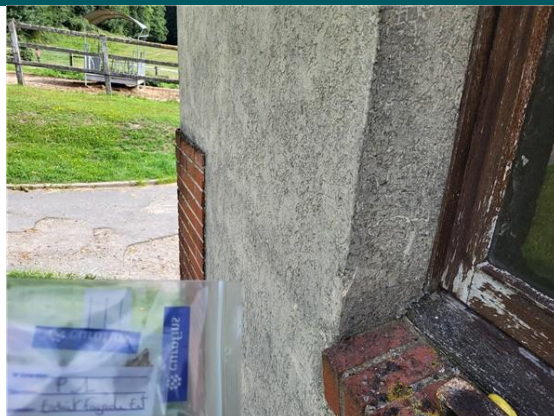
**PRELEVEMENT : P001
OUVRAGE**

Pièce ou local	Localisation	Matériau ou produit	PRESENCE OU ABSENCE D'AMIANTE :
Ext - Façades	Façades n°1 - Façades	Enduit projeté

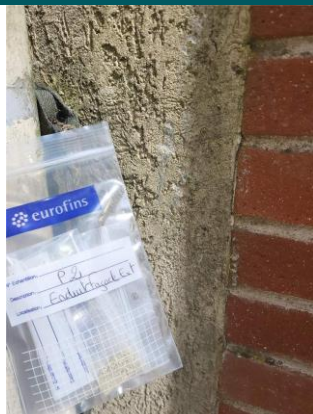
**PRELEVEMENT : P002
OUVRAGE**

Pièce ou local	Localisation	Matériau ou produit	PRESENCE OU ABSENCE D'AMIANTE :
Ext - Façades	Façades n°2 - Façades	Enduit projeté

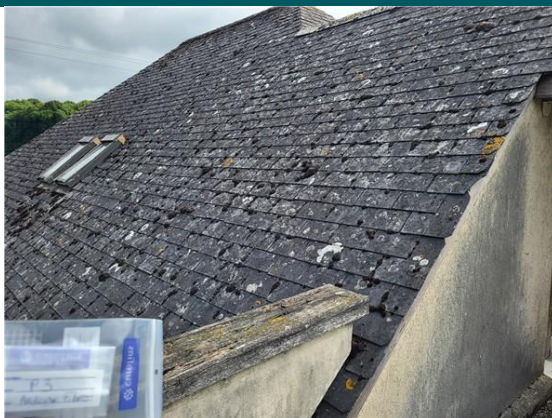
PRELEVEMENT : P003
OUVRAGE

Etage	Local / partie d'immeuble	Critère ayant permis de conclure
Ext	Toiture	Résultat d'analyse (P003)

Pièce ou local	Localisation	Matériau ou produit
Ext - Toiture	Toiture n°1 - Toiture	Ardoises fibrociment

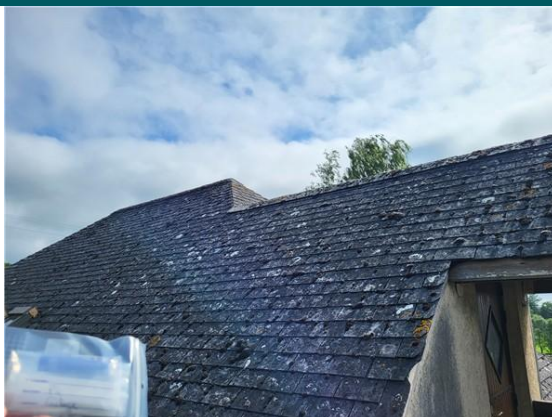
PRELEVEMENT : P004
OUVRAGE

Etage	Local / partie d'immeuble	Critère ayant permis de conclure
Ext	Toiture	Résultat d'analyse (P004)

Pièce ou local	Localisation	Matériau ou produit
Ext - Toiture	Toiture n°2 - Toiture	Faîtage fibrociment

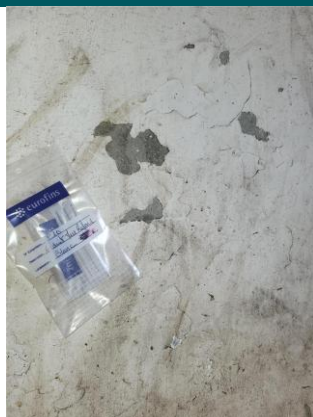
PRELEVEMENT : P010
OUVRAGE

Etage	Local / partie d'immeuble	Critère ayant permis de conclure
RDC	Box n°1	Résultat d'analyse (P010)
RDC	Box n°2	Résultat d'analyse (P010-ZPSO)
RDC	Box n°3	Résultat d'analyse (P010-ZPSO)
RDC	Box n°4	Résultat d'analyse (P010-ZPSO)
RDC	Aire Douche	Résultat d'analyse (P010-ZPSO)
RDC	Box n°5	Résultat d'analyse (P010-ZPSO)
RDC	Box n°6	Résultat d'analyse (P010-ZPSO)
RDC	Aire douche	Résultat d'analyse (P010-ZPSO)
RDC	Box n°7	Résultat d'analyse (P010-ZPSO)
RDC	Box n°8	Résultat d'analyse (P010-ZPSO)
RDC	Box n°9	Résultat d'analyse (P010-ZPSO)
RDC	Local 3	Résultat d'analyse (P010-ZPSO)
RDC	Box n°10	Résultat d'analyse (P010-ZPSO)
		Résultat d'analyse (P009)
RDC	Box n°11	Résultat d'analyse (P010-ZPSO)
RDC	Box n°12	Résultat d'analyse (P010-ZPSO)
RDC	Box n°13	Résultat d'analyse (P010-ZPSO)
RDC	Box n°14	Résultat d'analyse (P010-ZPSO)
RDC	Box n°15	Résultat d'analyse (P010-ZPSO)
RDC	Box n°16	Résultat d'analyse (P010-ZPSO)
RDC	Box n°17	Résultat d'analyse (P010-ZPSO)

Pièce ou local	Localisation	Matériau ou produit	PRESENCE OU ABSENCE D'AMIANTE :
RDC - Box n°1	Mur - Mur de refend	Peinture blanche + enduit plâtre sur mur béton

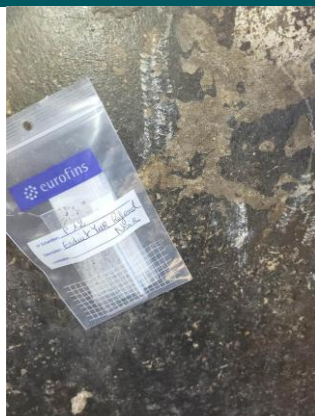
PRELEVEMENT : P012
OUVRAGE

Etage	Local / partie d'immeuble	Critère ayant permis de conclure
RDC	Box n°1	Résultat d'analyse (P011-ZPSO)
		Résultat d'analyse (P012)
RDC	Box n°2	Résultat d'analyse (P011-ZPSO)
RDC	Box n°3	Résultat d'analyse (P011-ZPSO)
RDC	Box n°4	Résultat d'analyse (P011-ZPSO)
RDC	Aire Douche	Résultat d'analyse (P011-ZPSO)
RDC	Box n°5	Résultat d'analyse (P011-ZPSO)
RDC	Box n°6	Résultat d'analyse (P011-ZPSO)
RDC	Aire douche	Résultat d'analyse (P011-ZPSO)
RDC	Box n°7	Résultat d'analyse (P011-ZPSO)
RDC	Box n°8	Résultat d'analyse (P011-ZPSO)
RDC	Box n°9	Résultat d'analyse (P011-ZPSO)
RDC	Local 3	Résultat d'analyse (P011-ZPSO)
RDC	Box n°10	Résultat d'analyse (P011)
RDC	Box n°11	Résultat d'analyse (P011-ZPSO)
RDC	Box n°12	Résultat d'analyse (P011-ZPSO)
RDC	Box n°13	Résultat d'analyse (P011-ZPSO)
RDC	Box n°14	Résultat d'analyse (P011-ZPSO)
RDC	Box n°15	Résultat d'analyse (P011-ZPSO)
RDC	Box n°16	Résultat d'analyse (P011-ZPSO)
RDC	Box n°17	Résultat d'analyse (P011-ZPSO)

Pièce ou local	Localisation	Matériau ou produit	PRESENCE OU ABSENCE D'AMIANTE :
RDC - Box n°1	Mur - Mur de refend	Peinture noire + enduit plâtre sur mur béton

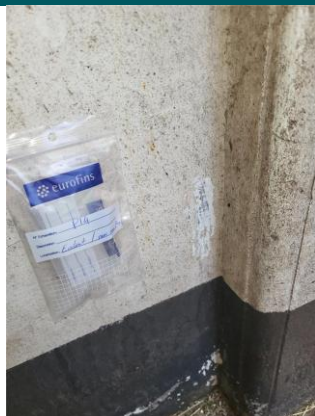
PRELEVEMENT : P014
OUVRAGE

Etage	Local / partie d'immeuble	Critère ayant permis de conclure
RDC	Box n°1	Résultat d'analyse (P014)
RDC	Box n°2	Résultat d'analyse (P014-ZPSO)
RDC	Box n°3	Résultat d'analyse (P014-ZPSO)
RDC	Box n°4	Résultat d'analyse (P014-ZPSO)
RDC	Aire Douche	Résultat d'analyse (P014-ZPSO)
RDC	Box n°5	Résultat d'analyse (P014-ZPSO)
RDC	Box n°6	Résultat d'analyse (P014-ZPSO)
RDC	Aire douche	Résultat d'analyse (P014-ZPSO)
RDC	Box n°7	Résultat d'analyse (P014-ZPSO)
RDC	Box n°8	Résultat d'analyse (P014-ZPSO)
RDC	Box n°9	Résultat d'analyse (P014-ZPSO)
RDC	Local 3	Résultat d'analyse (P014-ZPSO)
RDC	Box n°10	Résultat d'analyse (P014-ZPSO)
		Résultat d'analyse (P013)
RDC	Box n°11	Résultat d'analyse (P014-ZPSO)
RDC	Box n°12	Résultat d'analyse (P014-ZPSO)
RDC	Box n°13	Résultat d'analyse (P014-ZPSO)
RDC	Box n°14	Résultat d'analyse (P014-ZPSO)
RDC	Box n°15	Résultat d'analyse (P014-ZPSO)
RDC	Box n°16	Résultat d'analyse (P014-ZPSO)
RDC	Box n°17	Résultat d'analyse (P014-ZPSO)

Pièce ou local	Localisation	Matériau ou produit	PRESENCE OU ABSENCE D'AMIANTE :
RDC - Box n°1	Mur - Mur avec porte	Peinture + enduit plâtre sur mur béton

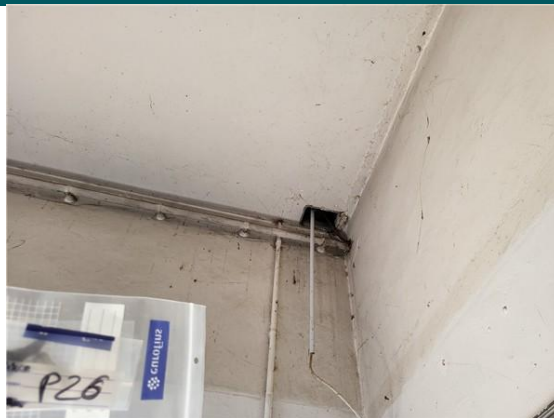
PRELEVEMENT : P026
OUVRAGE

Etage	Local / partie d'immeuble	Critère ayant permis de conclure
RDC	Salle de réunion	Résultat d'analyse (P026)

Pièce ou local	Localisation	Matériau ou produit	PRESENCE OU ABSENCE D'AMIANTE :
RDC - Salle de réunion	Aération - Aération	Conduit fibrociment
