## MINISTÈRE DE LA JUSTICE Bureau de l'Immobilier Judiciaire Parisien et de l'Administration Centrale

### Audit sur les installations de courant fort HT/BT

Les Fermes de Russey  
60117 Russey-Bémont

| Indice | Dossier n° | Date | Modifications ou étapes |
|---|---|---|---|
| V1.0 | 1D23154 | Avril 2024 | Audit – Installation HT/BT |

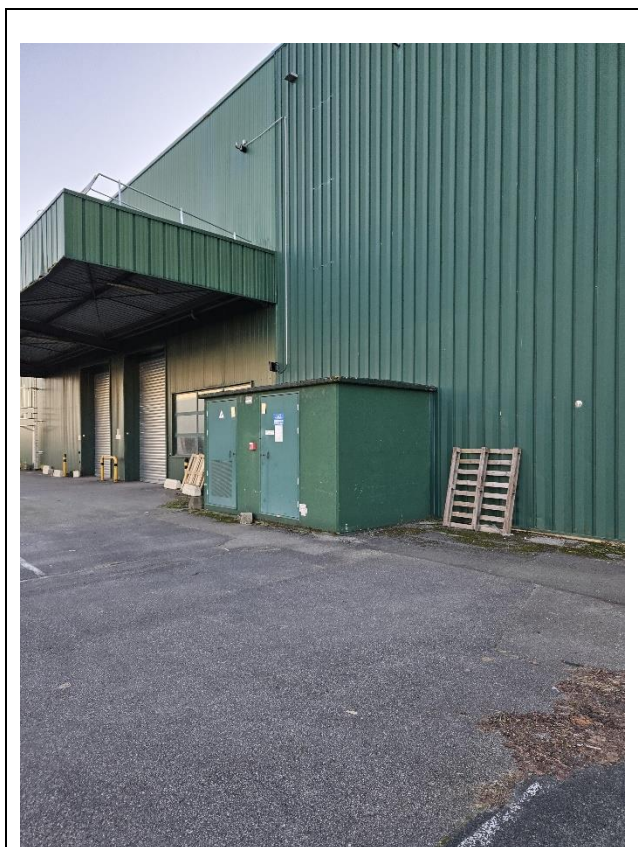
***Création d'une étanchéité sur la toiture du poste***

- L'étanchéité ne pouvant être assurée entre la toiture du poste de livraison HT/BT et le bardage ondulé du bâtiment, nous préconisons la réfection de l'étanchéité sur la totalité de la toiture du poste et la création de gouttes d'eau sur toute la périphérie.

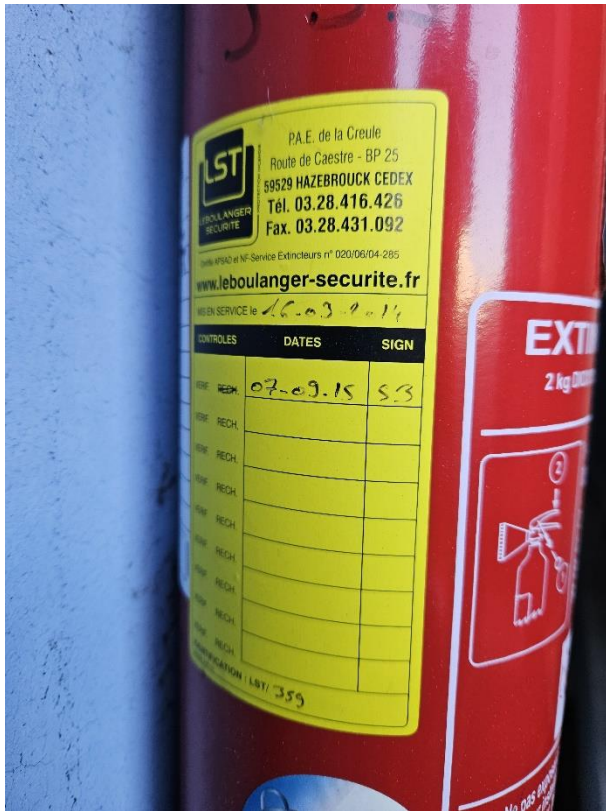
**Date de contrôle de l'extincteur côté transformateur**

- Faire contrôler les deux extincteurs dans le poste de livraison HT/BT.

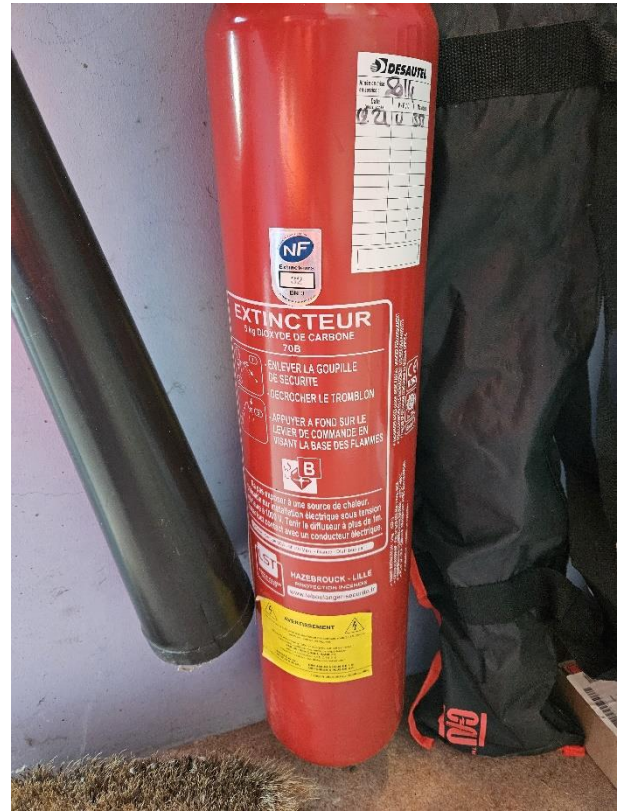
**Date de contrôle de l'extincteur côté cellules HT**

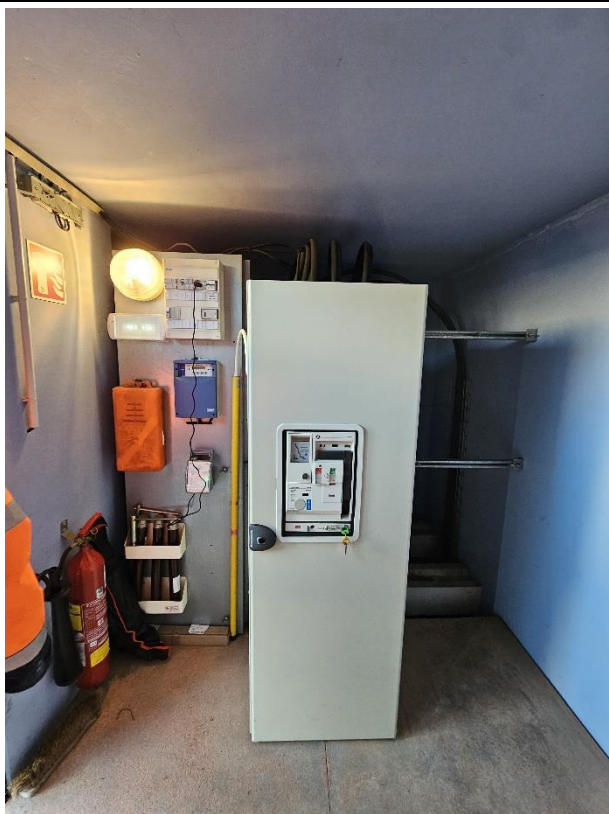
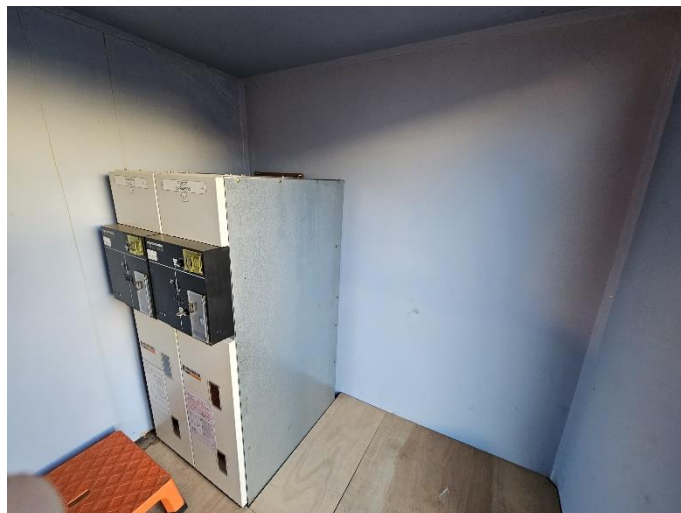
*Intérieur du poste HT*

- Ajouter l'affichage du synoptique dans le poste HT.

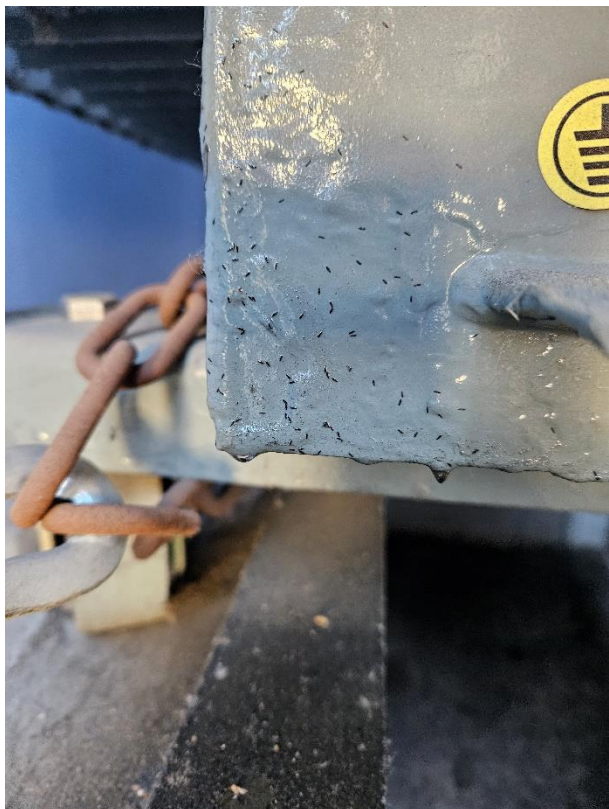
***Fuite d'huile du transformateur***

- Afin d'éviter tout risque de surchauffe du transformateur par la perte d'huile constatée, nous préconisons son remplacement.

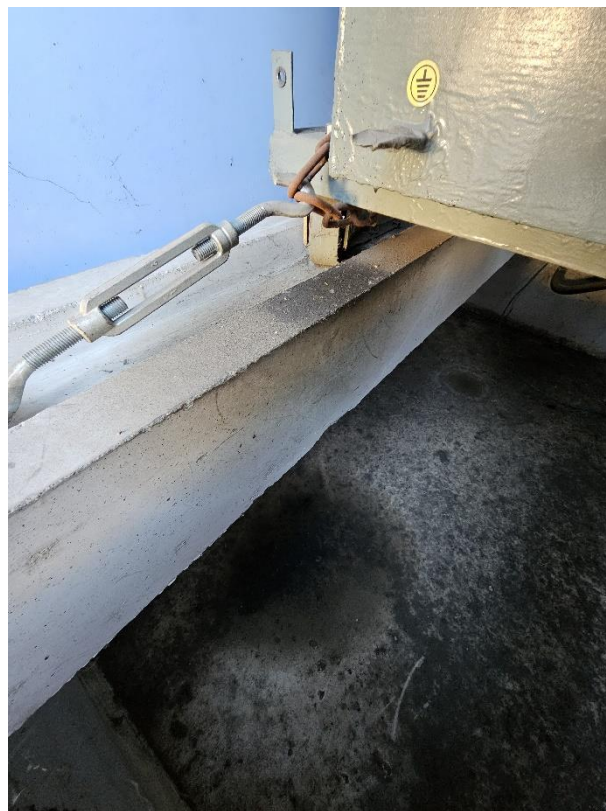
***Huile dans le bac de rétention***

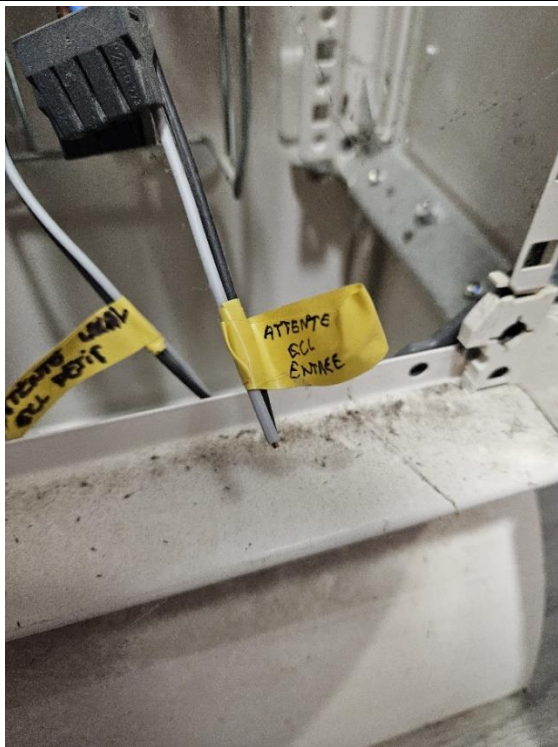
***Câbles non raccordés***

- Conformément à l'article 7.8.3.2 de la norme NF EN IEC 61439-1, nous préconisons le câblage sur bornes fixes de la filerie non raccordée ou raccordée à un dispositif provisoire.

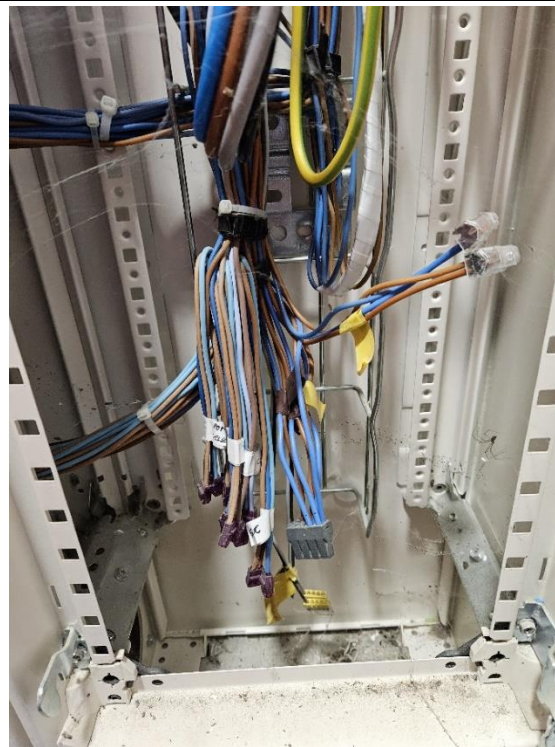
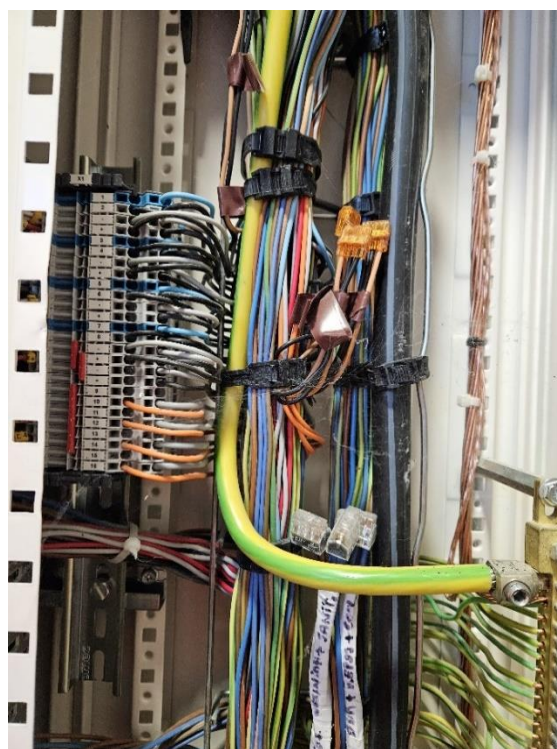
***Fils câblés sur bornes type WAGO***

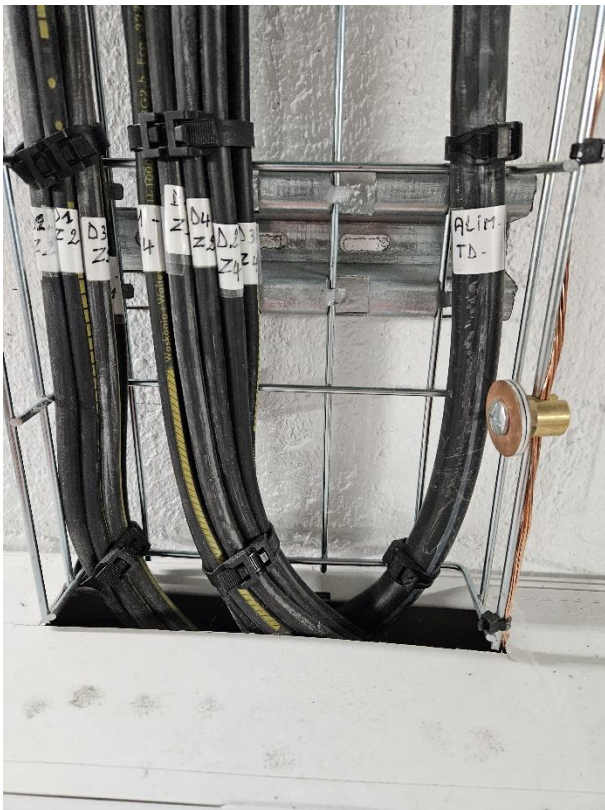
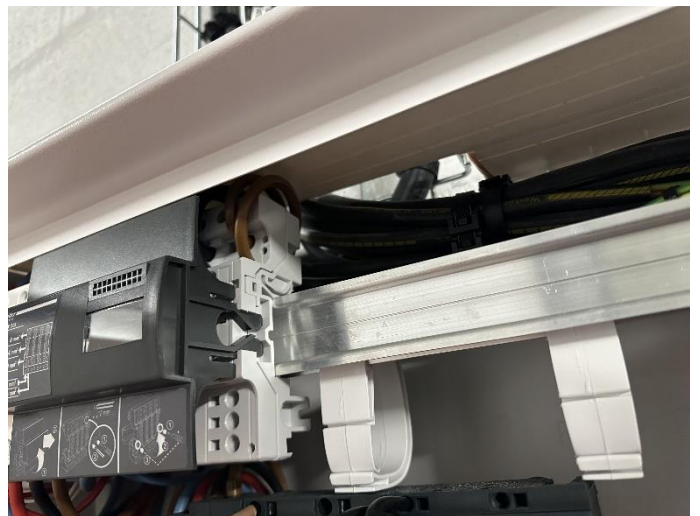
***La partie haute a été découpée sur place pour permettre le passage des câbles mais aucune protection n'a été installée par la suite***

- Afin d'assurer un IP2x en partie haute du TD, nous préconisons l'ajout de plaques passe-câbles plastiques à découper précisément autour de l'entrée des câbles.

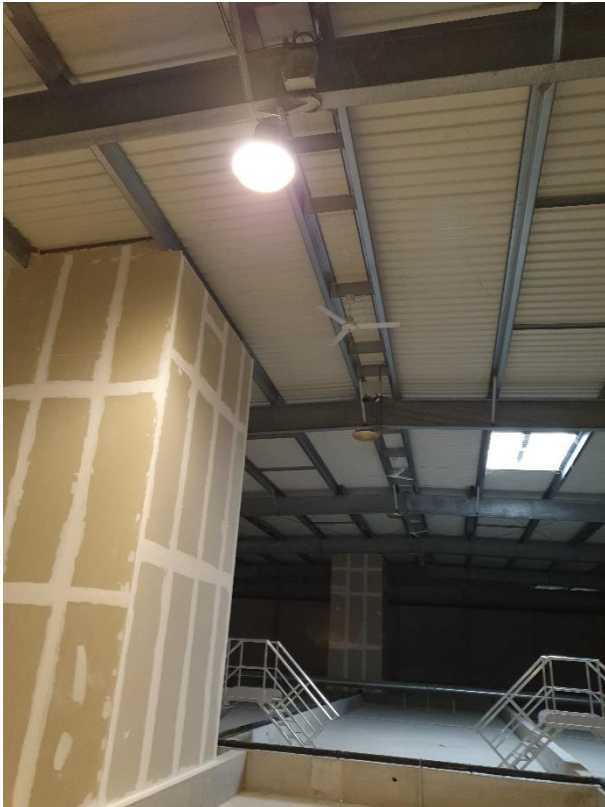
***Gamelles avec ampoules au sodium dans la mezzanine.  
Certaines ne fonctionnent plus.***

- Afin de respecter un niveau d'éclairement de 75lux et une uniformité de 0,4 dans la mezzanine et dans la cellule n°2, nous préconisons le remplacement des luminaires actuels par des luminaires LED basse consommation à haut rendement.

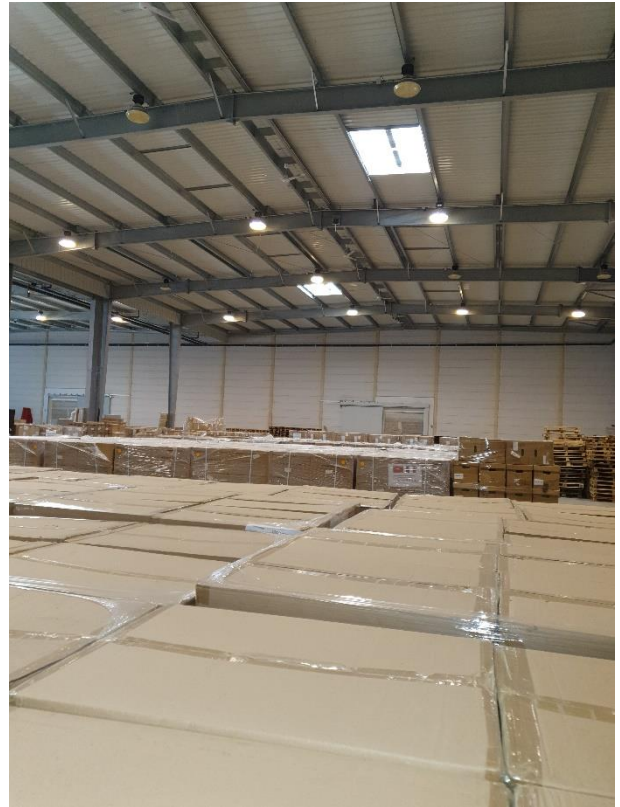
***Gamelles avec ampoules au sodium dans la cellule  
n°2.  
Certaines ne fonctionnent plus.***

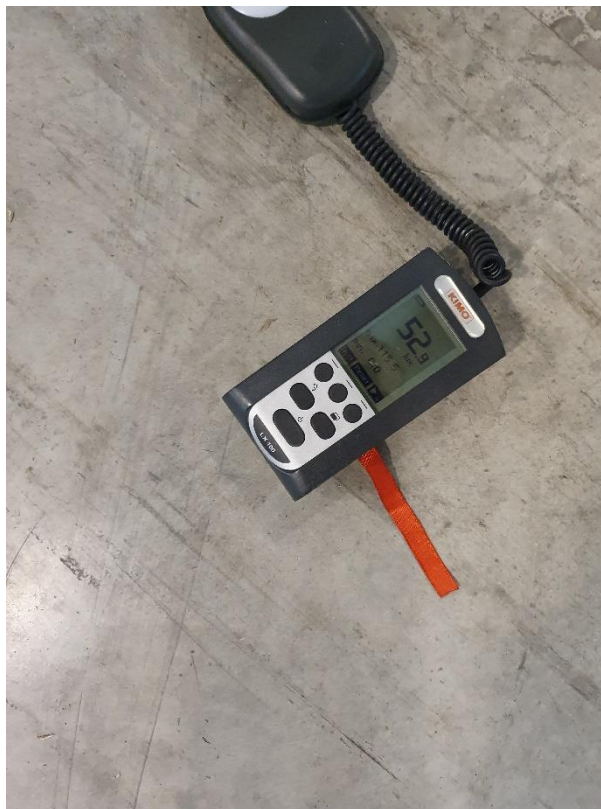
**Mesure d'éclairage dans la cellule n°2.**

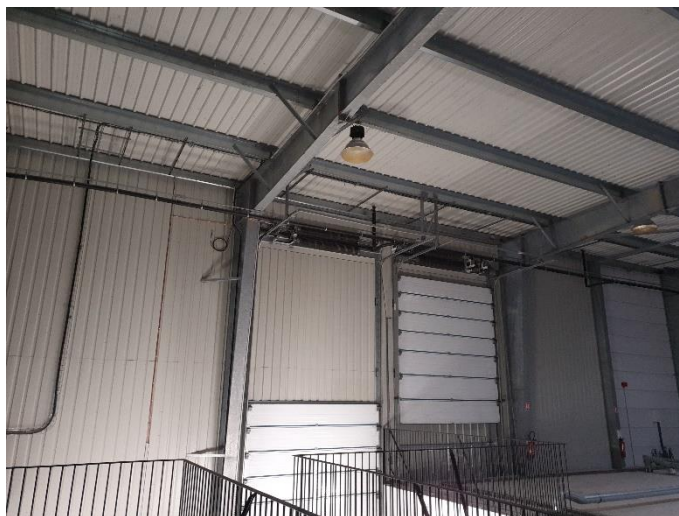
**Pas de BAES en mezzanine**

- Il conviendra d'ajouter des BAES dans la mezzanine tous les 15m, à chaque changement de direction, à chaque obstacle et au changement de niveau.

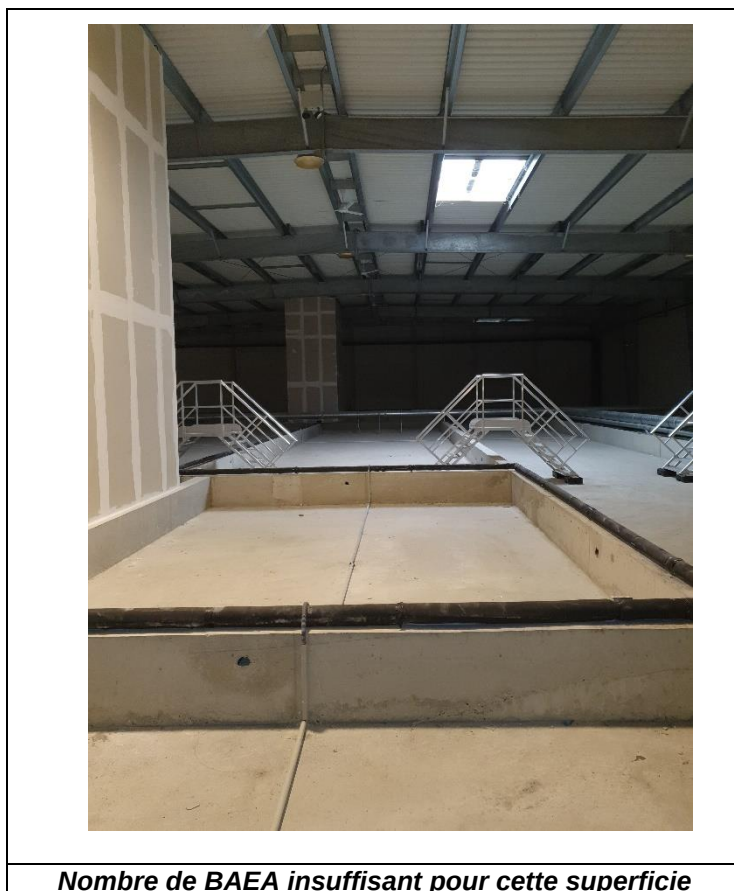
**Nombre de BAEA insuffisant pour cette superficie**

- Nous préconisons l'ajout de BAEA au niveau de la mezzanine afin d'obtenir un éclairage de minimum 5 lumens/m<sup>2</sup>.

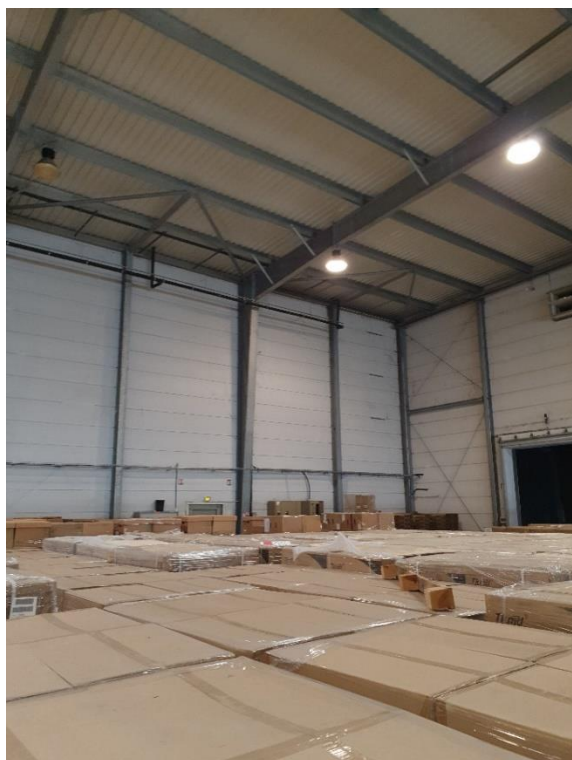
**BAES uniquement au-dessus des sorties dans la cellule n°2**

- Dans les cellules n°2 et 3, les BAES seront ajoutés en fonction des dispositions prises pour les rangements tous les 15m maximum et à chaque changement de direction.

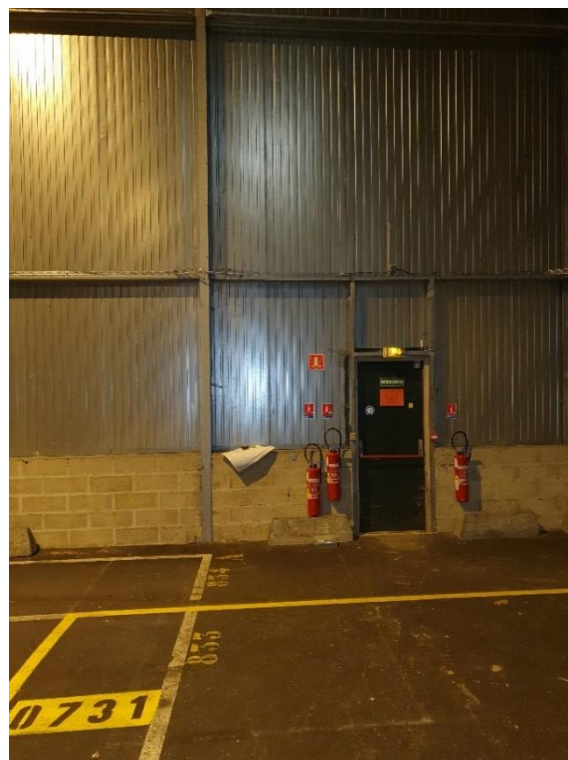
**BAES uniquement au-dessus des sorties dans la cellule n°3**

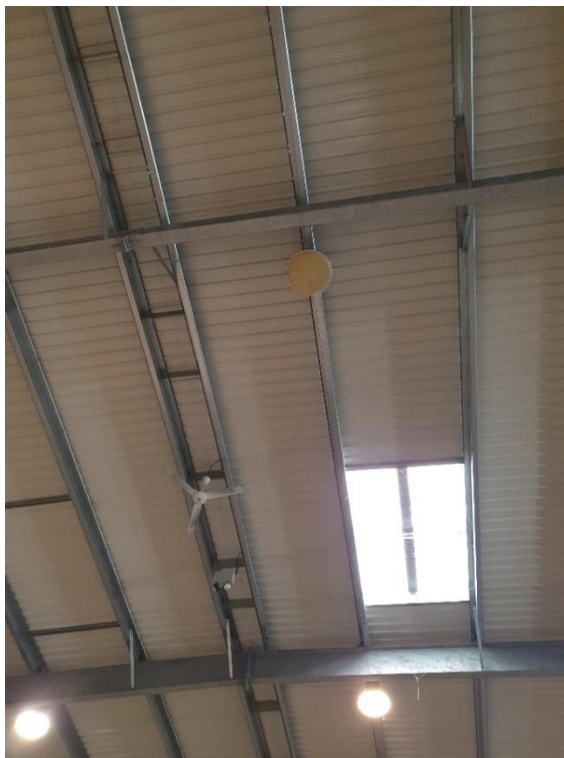
***Nombre de BAEA insuffisant pour cette superficie***

- Nous préconisons l'ajout de BAEA dans la cellule n°2 afin d'obtenir un éclairage de minimum 5 lumens/m<sup>2</sup>.

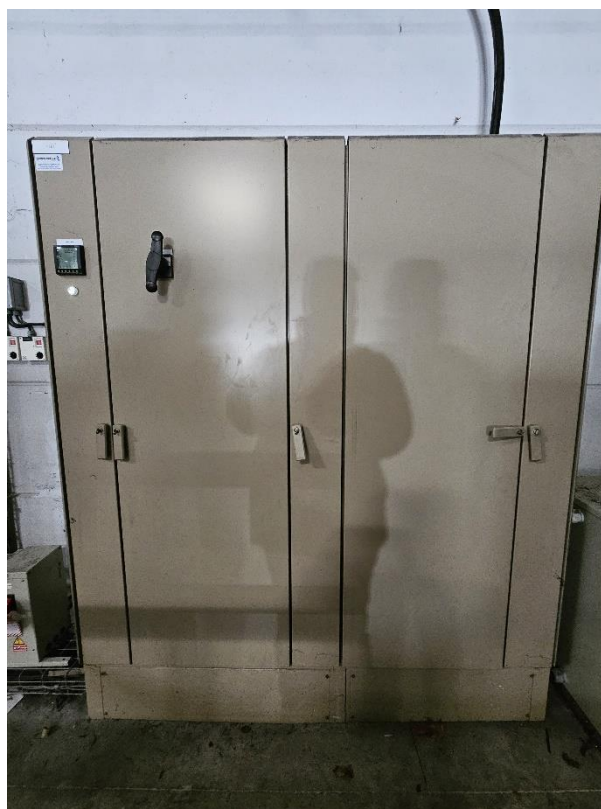
***Aucun BAPI n'est installé à proximité du TGBT***

- Il conviendra d'ajouter un BAPI à proximité du TGBT.

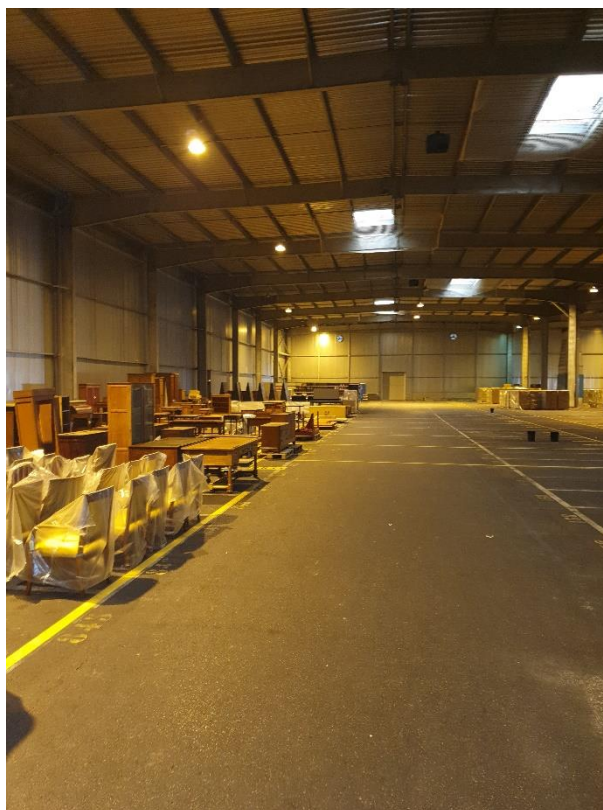
***Aucun BAEA dans la cellule n°3.***

- Aucun BAEA n'est installé dans la cellule n°3. Nous préconisons leur installation afin d'obtenir un éclairage de minimum 5 lumens/m<sup>2</sup>.

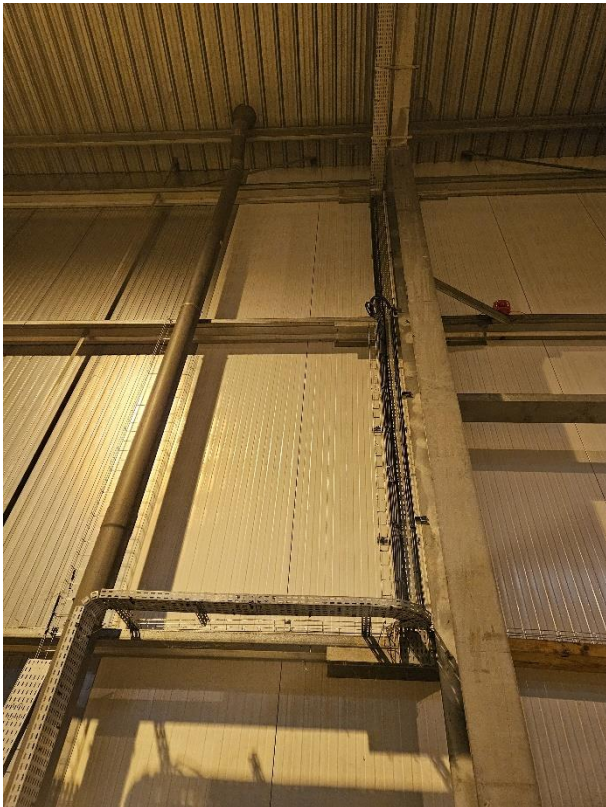
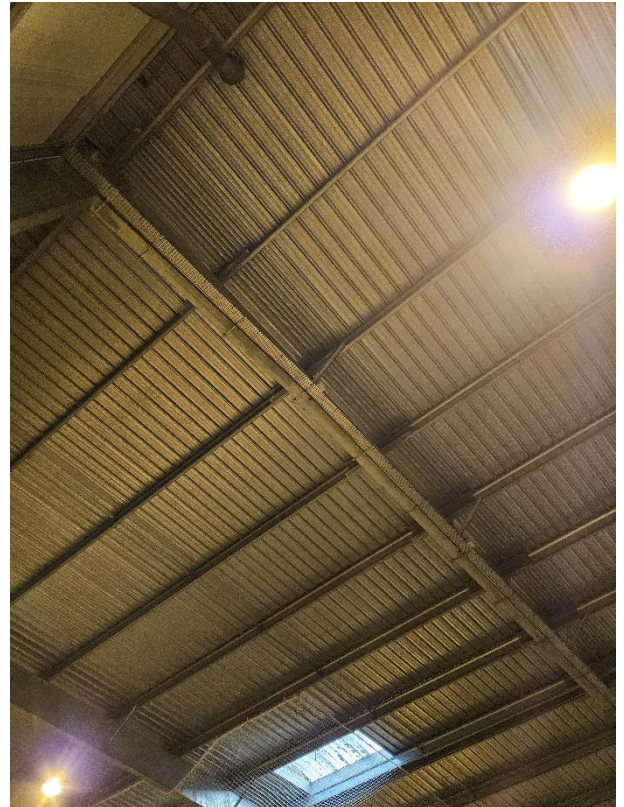
***Chemins de câbles sans cuivre nu circulant sur toute la longueur et sans connexions (proche de l'Armoire Hall 03)***

- Dans la cellule n°3, conformément à l'article 6.7.2.4 de la norme UTE C15-900, nous préconisons l'ajout d'un conducteur de protection en cuivre nu circulant sur l'intégralité des chemins de câbles ainsi que la réalisation des connexions nécessaires entre les différents chemins de câbles et au maximum tous les 15 mètres.
