Service ingénierie  
Routière de Lyon

Mars 2025

# RN79 – Viaduc de La Roche

## Avant-Projet de Réparation d'Ouvrage d'Art

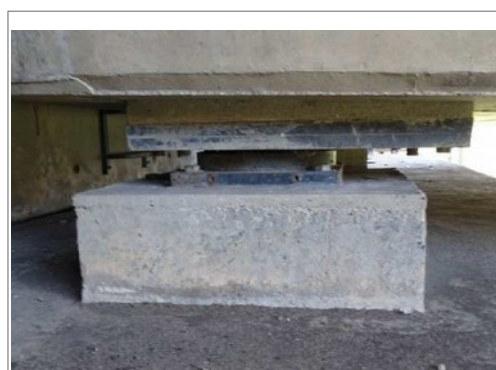
Les appareils d'appuis sur culées présentent une oxydation des parties métalliques, y-compris de la boulonnerie et des fixations. Cette oxydation est due à des défauts de protection et au vieillissement de la protection anticorrosion.

Il est également observé de la saleté sur certaines plaques de glissement.

*Illustration 27: Appareil d'appui (contracté) - culée C0 côté TGV*

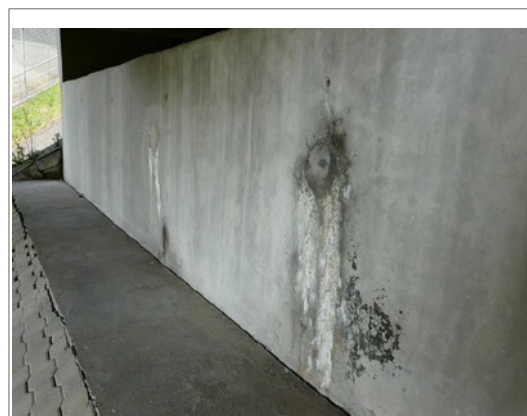
- des fissures verticales à baises jusqu'à 0,3 mm d'ouverture (fissures de retrait),
- une présence de bavette de calcite sèche au droit des fissures,
- quelques éclats de béton ou de ragréages fissurés,
- des tâches de rouille,
- un écaillage de la barbotine à la base,
- des épaufrures sur béton ou un léger bullage du béton
- une présence de traces de frottement et de mousse.

*Illustration 28: Chevêtre - Culée C0*

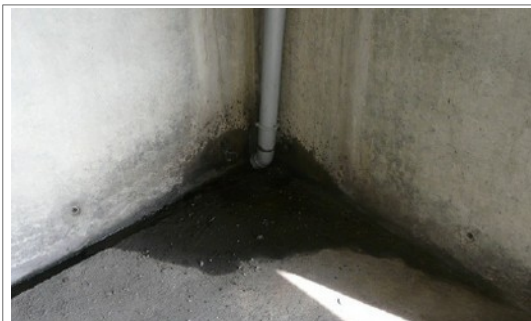
Les sommiers possèdent des traces d'humidité et des dépôts de saleté provenant de la défaillance des

*Illustration 29: Extrémité du sommier C0*

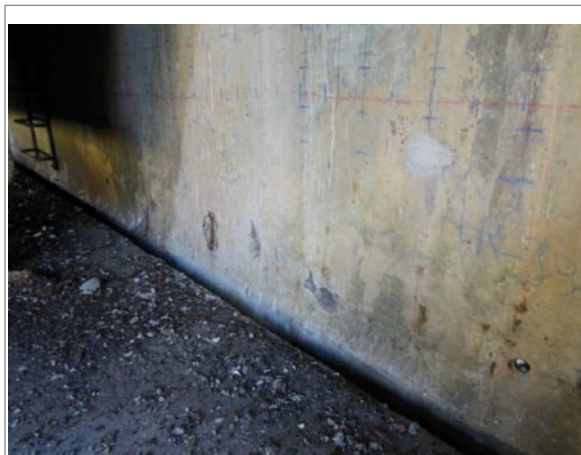
- des fissures verticales à baises de 0,1 à 0,3 mm d'ouverture (fissures de retrait gêné),
- des traces d'écoulements et d'humidité,
- quelques zones de faïençage et de pelade,
- quelques éclats de béton, de zones sonnant le creux et de tâches de rouilles.

Malgré des désordres visibles localisés, une pollution avancée du béton des murs garde-grève a été identifiée. Les teneurs de chlorures sont très élevées (jusqu'à 3 cm de profondeur soit jusqu'au front des aciers) et sont même présentes sur profondeur très importante (jusqu'à 6 cm). Des défauts localisés d'enrobage ont également été repérés.

*Illustration 30: Mur garde-grève - Culée C9 côté TGV*

La corrosion des armatures est également initiée et se développera indéniablement, entraînant des désordres de plus en plus conséquents sur les murs garde-grève.

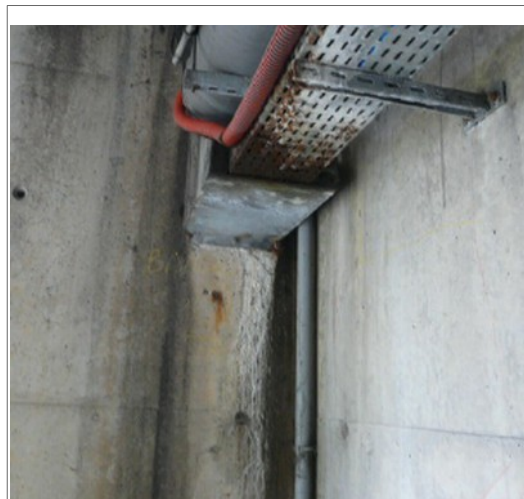
- des traces d'écoulements et d'humidité sur les faces intérieures et extérieures, à la liaison muret cache mur-en-retour,
- des zones de faïençage sur les faces intérieures,
- quelques zones de bullage et de pelade du béton,
- des débuts d'éclats,
- des tâches de rouilles,
- des fissures verticales à biais (faces intérieures de la culée C0) et horizontales (faces latérales de la culée C9 côté TGV),
- une végétation importante sur les faces extérieures.

*Illustration 31: Face intérieur muret cache - Culée C0 côté TGV*

L'humidité présente sur les murets cache et entraînant l'apparition de désordres sur les parements cités ci-dessus, est liée à l'absence de traitement des joints de dilatation au droit des longrines et des corniches.

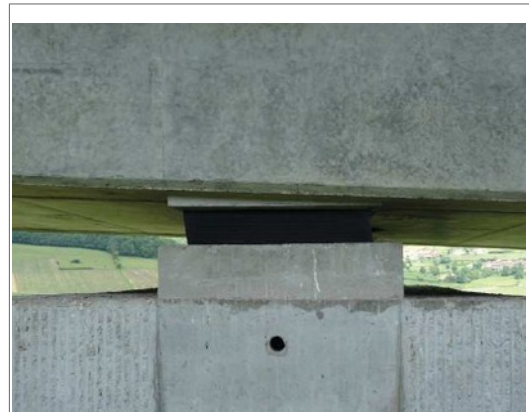
- un défaut de contact avec le bossage supérieur (sur piles P1, P2 et P8),
- un élastomère légèrement boudiné et/ou craquelé,
- une déformation longitudinale (sur piles P2, P3, P6, P7 et P8),
- un néoprène ouvert et craquelé,
- des frettes oxydées,
- une plaque métallique supérieur légèrement plus petite que l'élastomère (sur pile P5) ou en retrait par rapport à l'élastomère (sur piles P6 et P7),
- un caoutchouc arraché en partie supérieur,
- une cavité dans l'élastomère (sur AA côté TGV de P2).

Les défauts de contact avec les bossages supérieur proviennent de défauts de planéité de ces bossages.

Pour la pile P8, ces déformations peuvent être le signe d'un fonctionnement imparfait des plaques de glissement (pas de déformation constatée sur les appareils d'appui glissant de la pile P1).

*Illustration 32: Appareil d'appui - Pile P7 côté TGV*

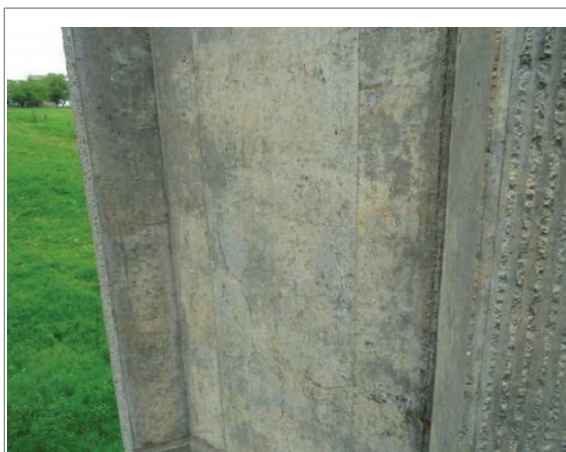
- des fissures et micro-fissures horizontales et verticales (inférieures à 0,3 mm),
- des zones de faïençage et micro-faïençage notamment en base (conséquentes sur P5),
- des craquelures
- des éclats de bétons (conséquent sur P5), débuts d'éclats et épaufrures,
- des fers apparents oxydés,
- des ragréages fissurés ou sonnant le creux.

La fissuration verticale et horizontale des piles peut être associée aux retraits thermiques et hydrique du béton et/ou traduire un début d'enrouillement des armatures. Les fissures dans les angles proviennent également du retrait du béton.

*Illustration 33: Faïençage à la base - Pile P6 face côté TGV*

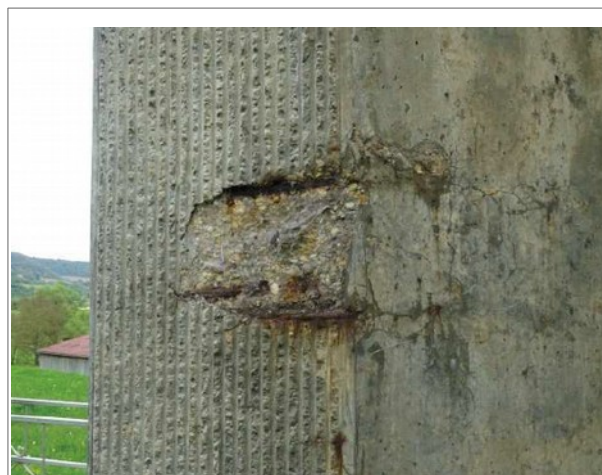
Les fers apparents oxydés, les débuts d'éclats et les éclats de béton sont liés à des défauts localisés d'enrobage et à une pollution du béton par les chlorures. Cette pollution, provenant des venues d'eaux des gargouilles (chargés en sels de déverglaçage), est donc plus conséquente sur les faces de piles exposées (côté TGV) et en partie basse (têtes de pile protégée naturellement). La corrosion des armatures étant déjà initiée, les désordres associés ne pourront que se développer.

*Illustration 34: Éclats sur fers à la base - Pile P5*

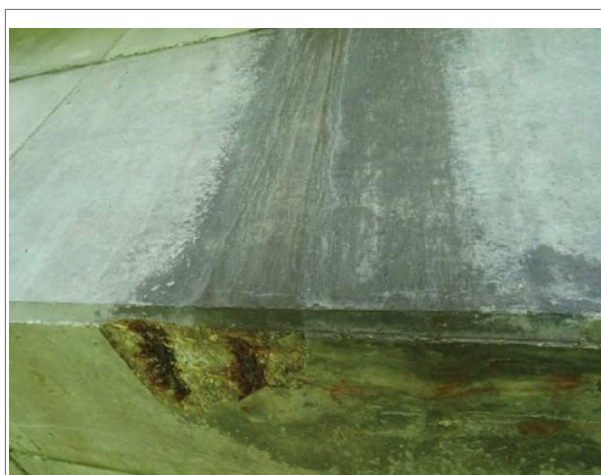
L'extérieur du caisson présente des désordres importants côté TGV au droit des gargouilles. Des traces d'écoulements sont visibles sur tout le long du caisson (des encorbellements jusqu'au hourdis inférieur). Ils proviennent de défauts de raccordement des gargouilles à l'étanchéité voir dans une moindre mesure de tuyaux d'évacuation trop courts.

Ces écoulements, chargés en sels de déverglaçage, provoquent une pollution importante du béton en chlorures avec des taux parfois élevés (jusqu'à 6 fois le seuil défini comme critique) sur des profondeurs significatives (jusqu'à 5 cm). Le risque de corrosion des armatures internes est conséquent. Elle est limitée et localisée aux traces d'écoulements mais pourrait à termes, engendrer un risque sur la précontrainte longitudinale de l'ouvrage si celle-ci atteint des profondeurs encore plus importantes (malgré une protection théorique au coulis de ciment).

*Illustration 35: traces d'écoulements sur âme et éclats sur hourdis inférieur - Travée 4 côté TGV*

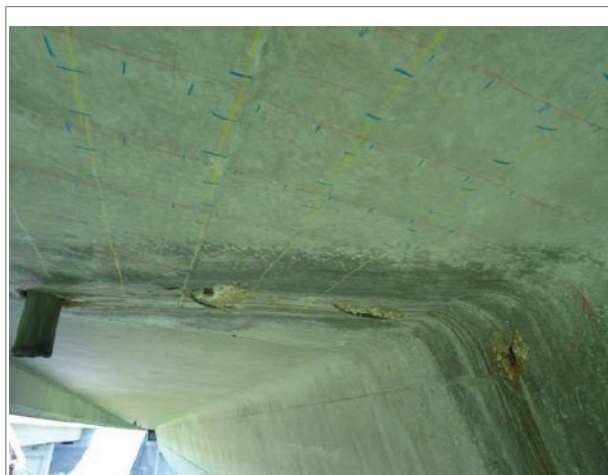
Cette pollution du béton, associée ou non à des défauts localisés d'enrobage, engendre parfois des désordres de type éclats de béton, zones sonnantes creux, fers apparents oxydés ou tâches de rouille en légère évolution.

*Illustration 36: Traces d'écoulement, éclats et zones sonnant le creux au droit d'une gargouilles - Encorbellement et âme - Travée 4*

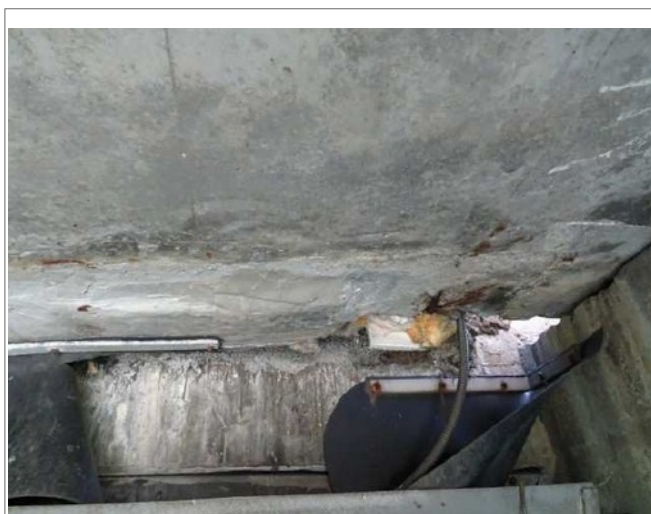
Des éclats de béton et des tâches de rouilles ont également été observés en extrémités d'encorbellements (about de caisson au niveau des joints de chaussée). Ils proviennent notamment d'une gestion limitée voire inexistante des arrivées d'eau en amont des joints de chaussée et d'une absence de joints de trottoir.

*Illustration 37: Éclats et tâches de rouilles - Encorbellement extrémité Mâcon-TGV*

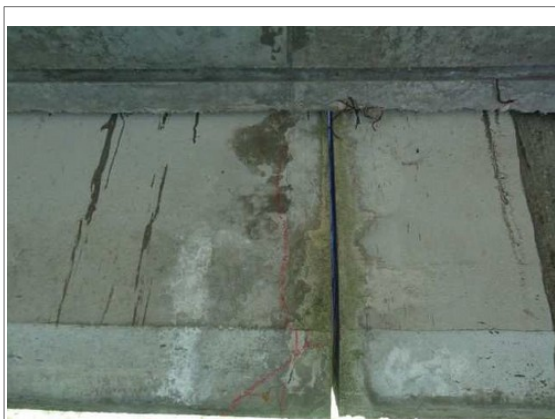
*Illustration 39: Traces d'écoulements et débuts d'éclats entre éléments - Corniche côté TGV*

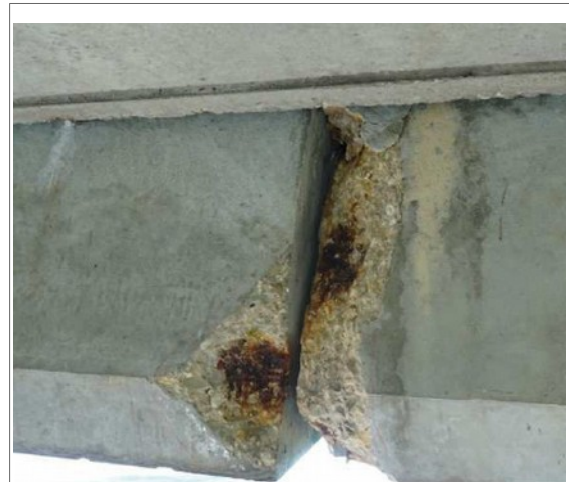
*Illustration 38: Éclats de béton entre éléments - Corniche côté La Roche*

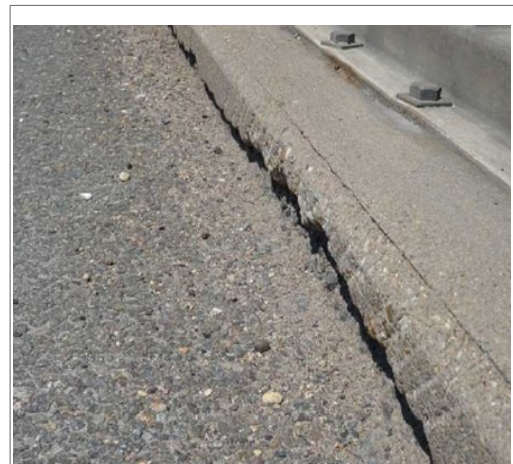
- une pelade importante notamment en face avant et au niveau de l'engravure (relevé d'étanchéité décollé donc zones visibles),
- plusieurs éclats de béton,
- des éclats et épaufrures d'angles,
- un faïençage sur les faces latérales (au droit des joints),
- des coulures de coulis et des dépôts de matériaux à l'arrière du dispositif de retenue,
- des coulures de rouilles provenant du dispositif de retenue.

*Illustration 40: Éclat d'angle - Longrine côté La Roche*

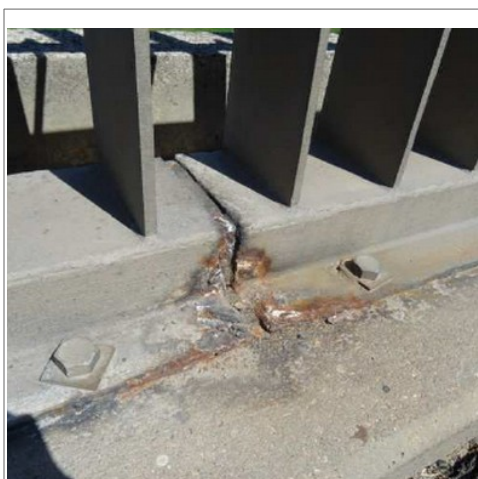
*Illustration 41: Jonction entre 2 éléments sur platine*

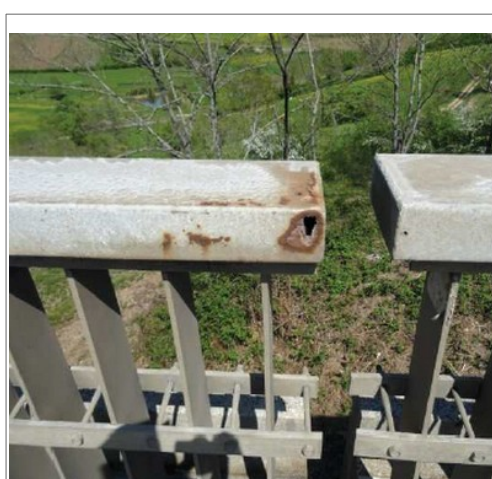
*Illustration 42: Joint de dilatation non traité et corrosion perforante*

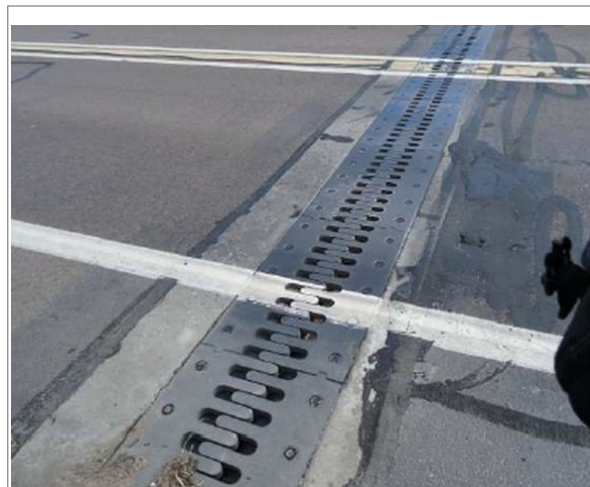
Côté Moulins, il a également été relevé un petit éclat de béton sur les solins (côté ouvrage sur voie Mâcon – Moulins) et quelques zones de pelade et d'épaufrure.

*Illustration 43: Joint de chaussée côté Mâcon*

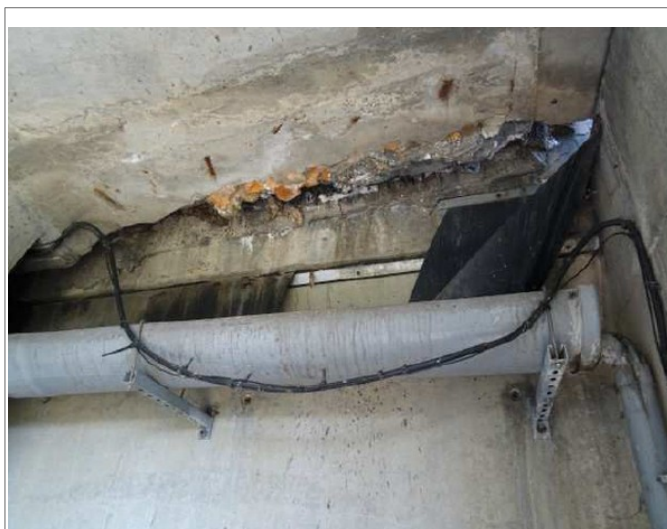
Au lieu d'être évacués hors des culées, les eaux ruissellent sur les parements et stagnent sur les sommiers.

*Illustration 44: Jupe arrachée au droit du joint de chaussée - Culée Digoin côté La Roche*

Les bavettes ou jupes au droit des joints de chaussée seront remplacés en intégralité (fixation au moment du remplacement des joints). Les nouvelles jupes devront être adaptées au dispositif de récupération. Une goulotte de récupération de minimum 30 cm de large (adaptée au souffle de l'ouvrage) sera installée après la fixation de supports dans le mur grade-grève. Cette goulotte sera mise en place sur tout le long du parement.

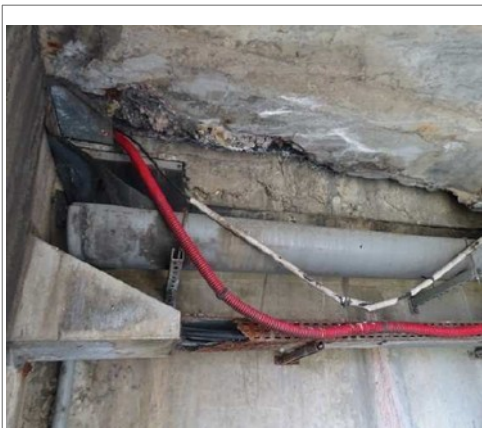
*Illustration 46: Chemin de câble détruit partiellement par la corrosion - Culée Moulins côté TGV*

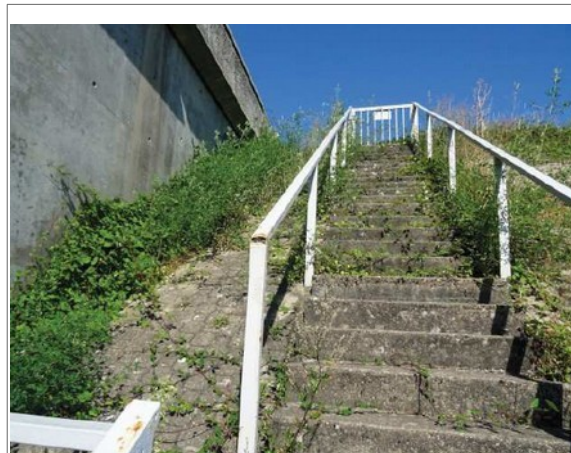
L'escalier de service présente des éclats de peinture et une oxydation importante avec ou sans feuilletage de la main courante, des supports, et des lisses au droit des joints. Une végétation importante, de la mousse et des dépôts de matériaux sont également observés notamment en partie centrale et en partie supérieure.

*Illustration 45: Haut de l'escalier de service - Culée Moulins*
