Viaduc de La Roche  
RN79 à La Roche Vineuse  
Inspection détaillée septembre 2008

# **RN 79 – PR 64+900 Viaduc de La Roche**

## **Inspection détaillée périodique**

**septembre 2008**

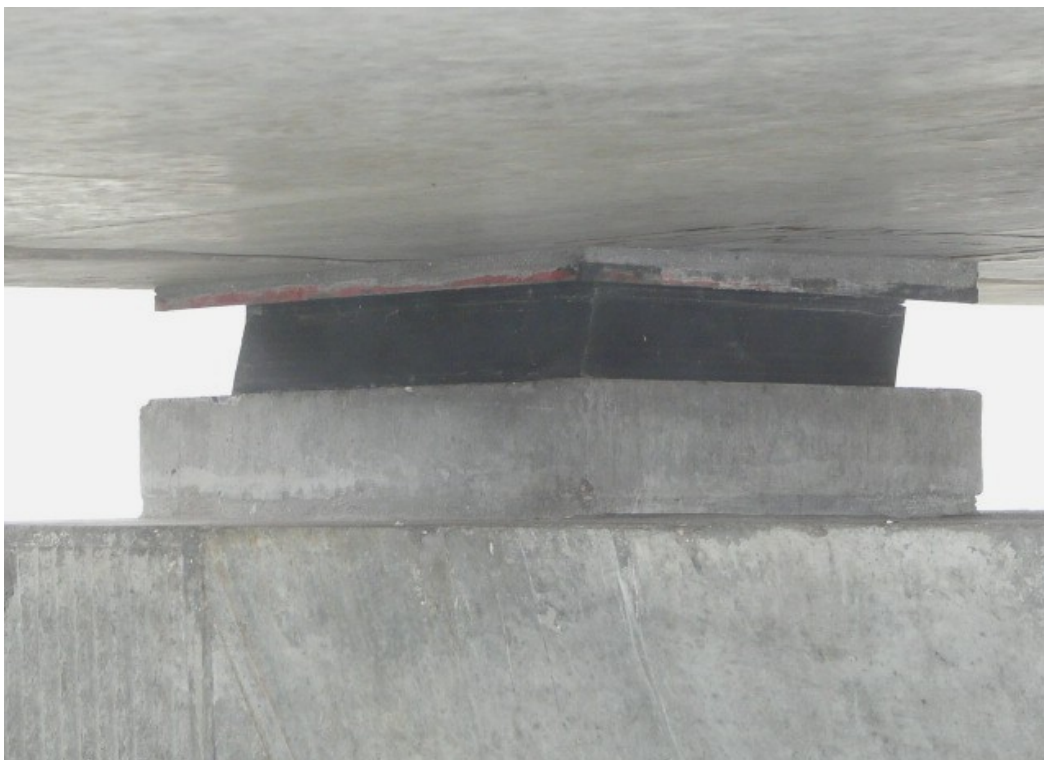
Photo n° 4 : Pile P8. AA côté TGV. Déformation longitudinale côté Digoin

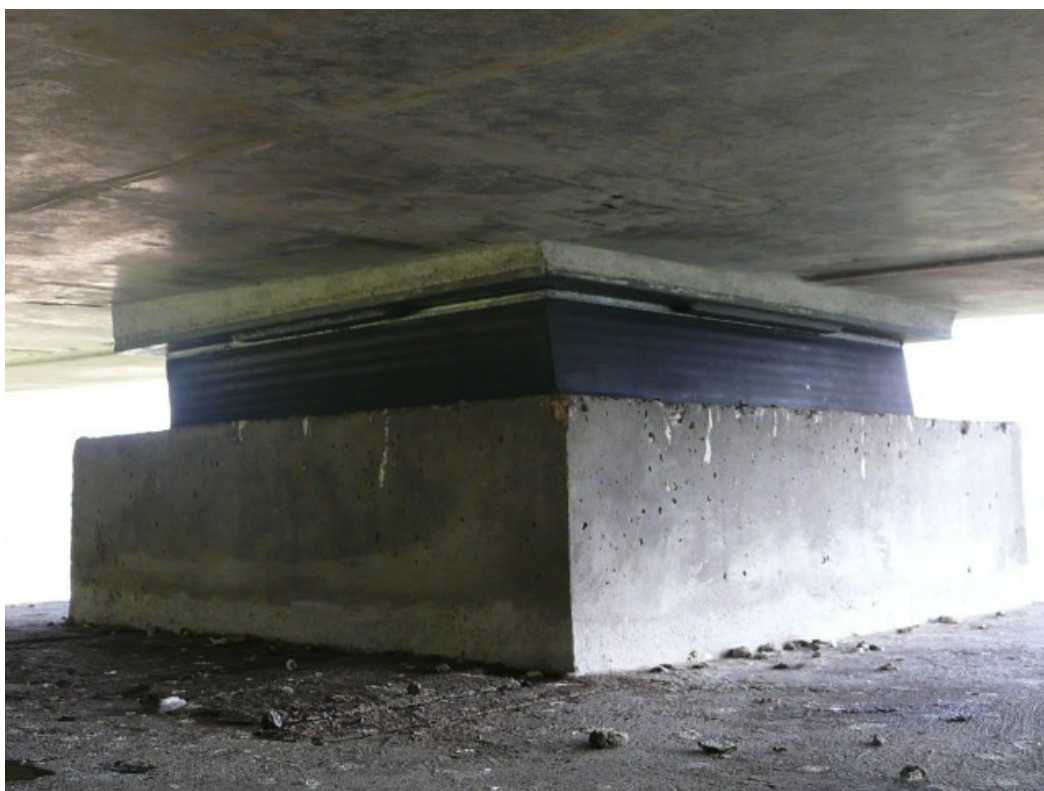
Photo n° 5 : Pile P6. AA côté La Roche. Déformation longitudinale côté Digoin.

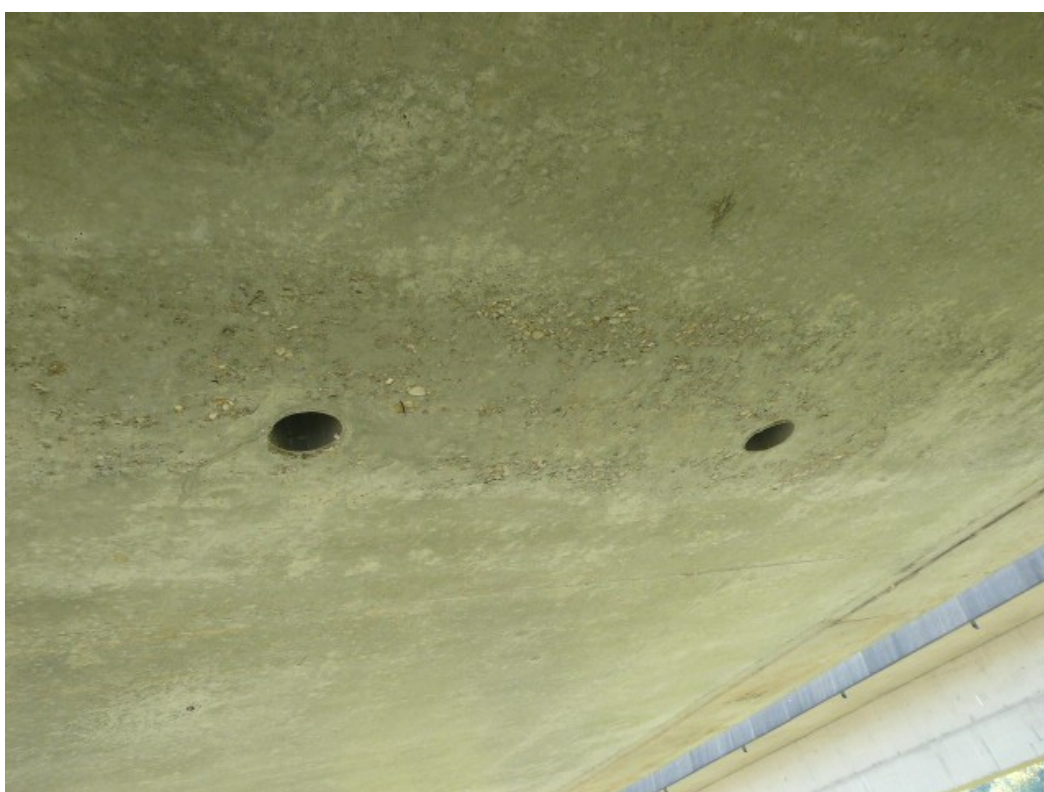
- ✓ éclats au droit des plaques métalliques au niveau des appuis
- ✓ petits éclats côté Digoïn
- ✓ quelques zones de pelade
- ✓ fissures longitudinales  $e_{max} = 0,2\text{mm}$  de faible longueur
- ✓ reprises de bétonnage avec fissures discontinues (entre 2 tronçons)
- ✓ petites épaufrures
- ✓ 1 fer  $l = 2\text{cm}$
- ✓ 1 zone avec nid de cailloux : **photo n°7**
- ✓ 1 éclat à la liaison entre 2 tronçons

Photo n° 7: Travée n°3. Nids de cailloux en sous face.

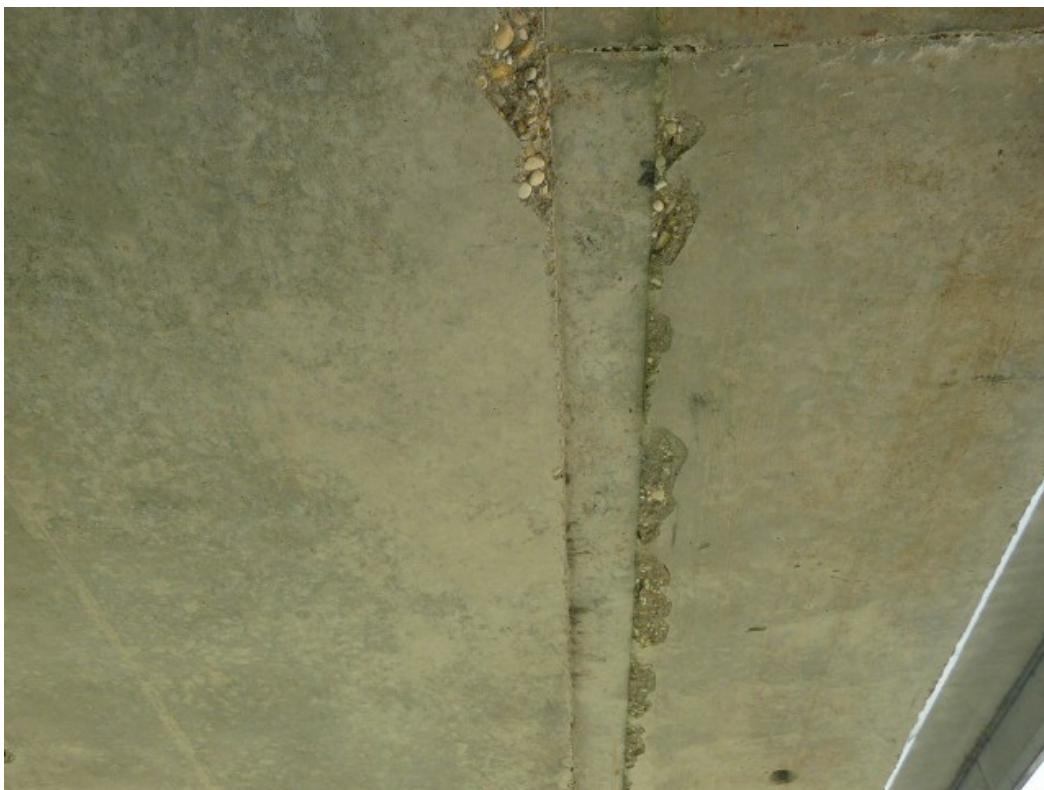
- ✓ éclats au droit de plaques métalliques au niveau des appuis (sur P1 et P2)
- ✓ humidité et rouille côté TGV (provenance de 2 gargouilles sur l'encorbellement)
- ✓ 1 ragréage côté Digoin
- ✓ quelques zones de pelade
- ✓ 2 fissures longitudinales et 1 fissure biaise  $e_{\max} = 0,1\text{mm}$  de faible longueur
- ✓ reprises de bétonnage fissurées au droit du joint entre tronçons
- ✓ 1 fer  $l = 6\text{cm}$
- ✓ 2 zones avec petits éclats : **photo n°8**

Photo n° 8 : Travée n°2. A proximité de P2. Côté La Roche. Vue sur épaufrures.

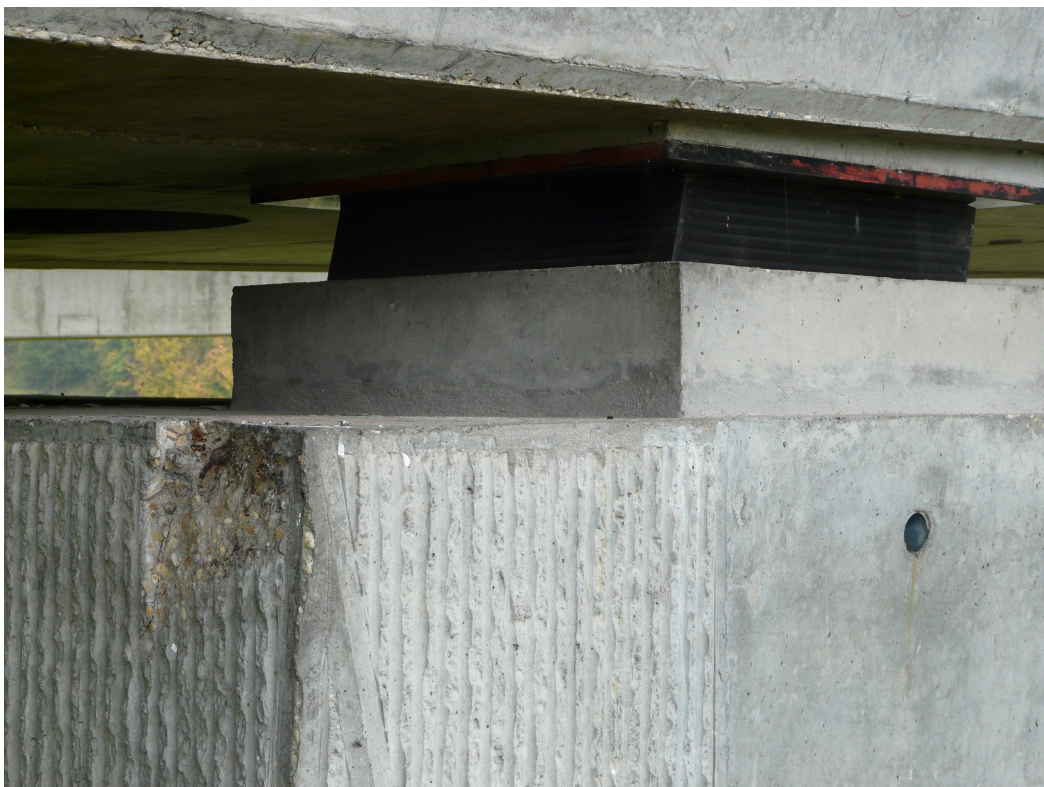
- ✓ fissures verticales aux droits des angles
- ✓ fissures verticales  $e_{max} = 0,1\text{mm}$
- ✓ quelques ragréages en partie supérieure
- ✓ petits éclats à la base face côté TGV – Digoin et La Roche
- ✓ éclats en partie supérieure 50x30x8cm côté Mâcon : **photo n°10**, 6x3x2cm côté Digoin
- ✓ 2 fers apparents oxydés

Photo n° 10 : Pile P8. Face côté Macon. Eclat sur angle supérieur 50x30x8cm.

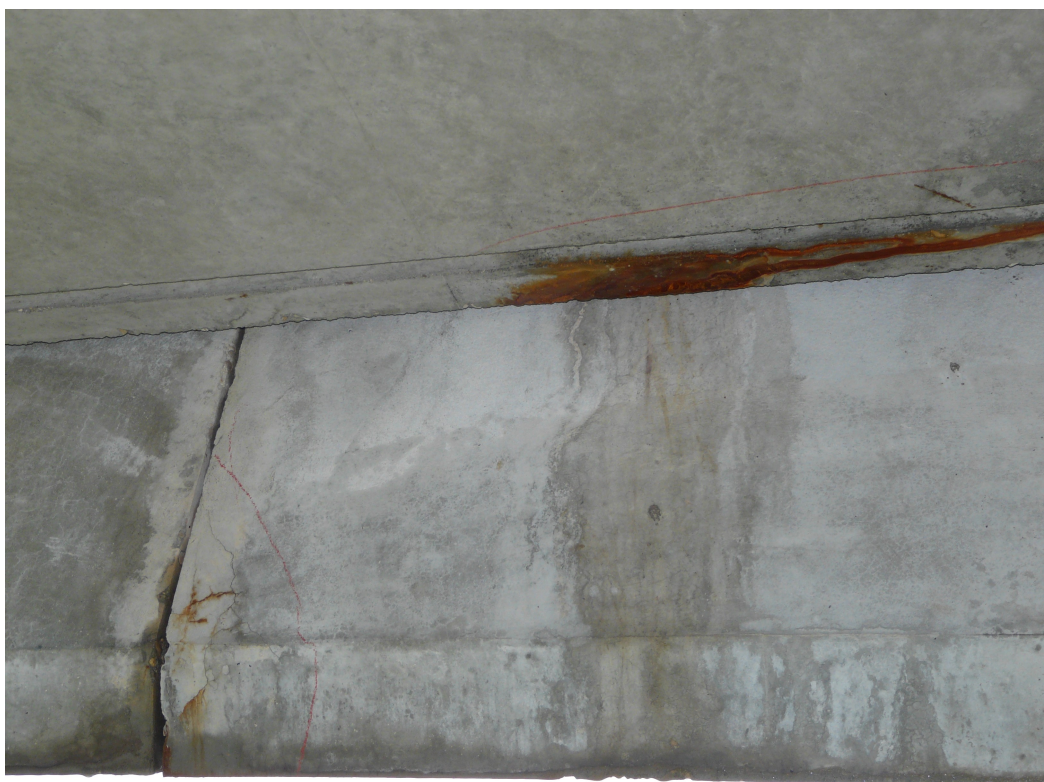
Photo n° 11 : Côté La Roche. Travée n° 6 à proximité de P5, tache de rouille sur encorbellement + début d'éclat (30x10cm) sur corniche.

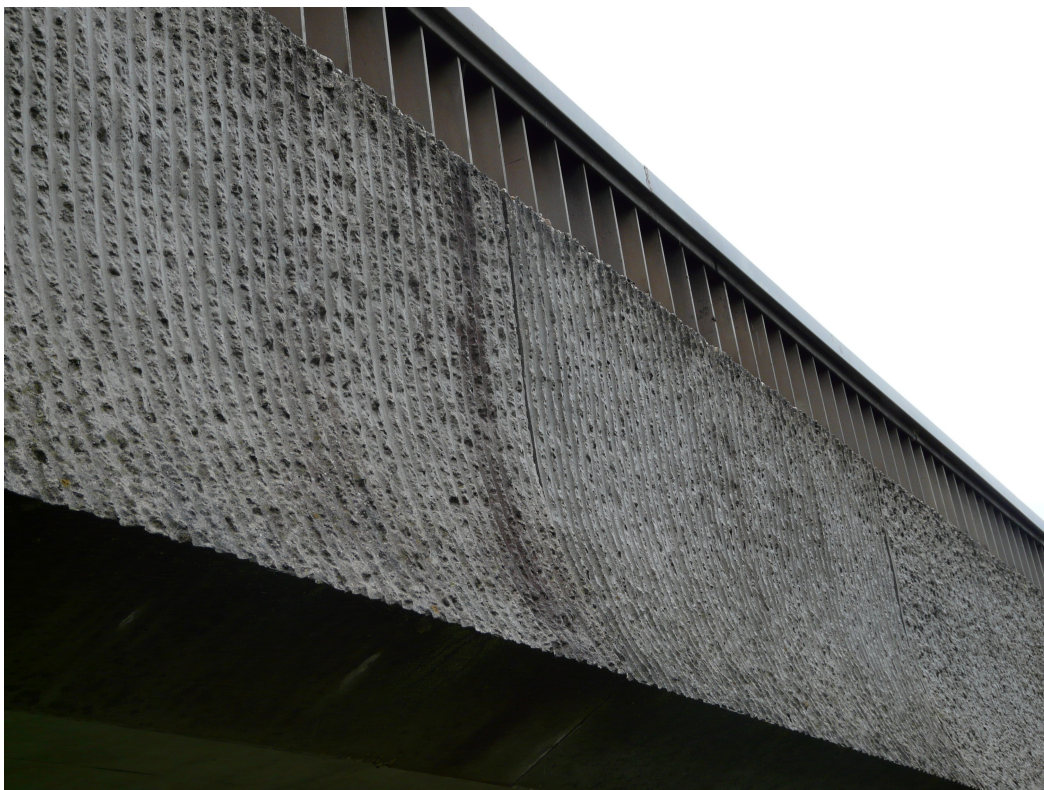
Photo n° 12 : Côté La Roche. Couleur couleur rouille sur face extérieure corniche.

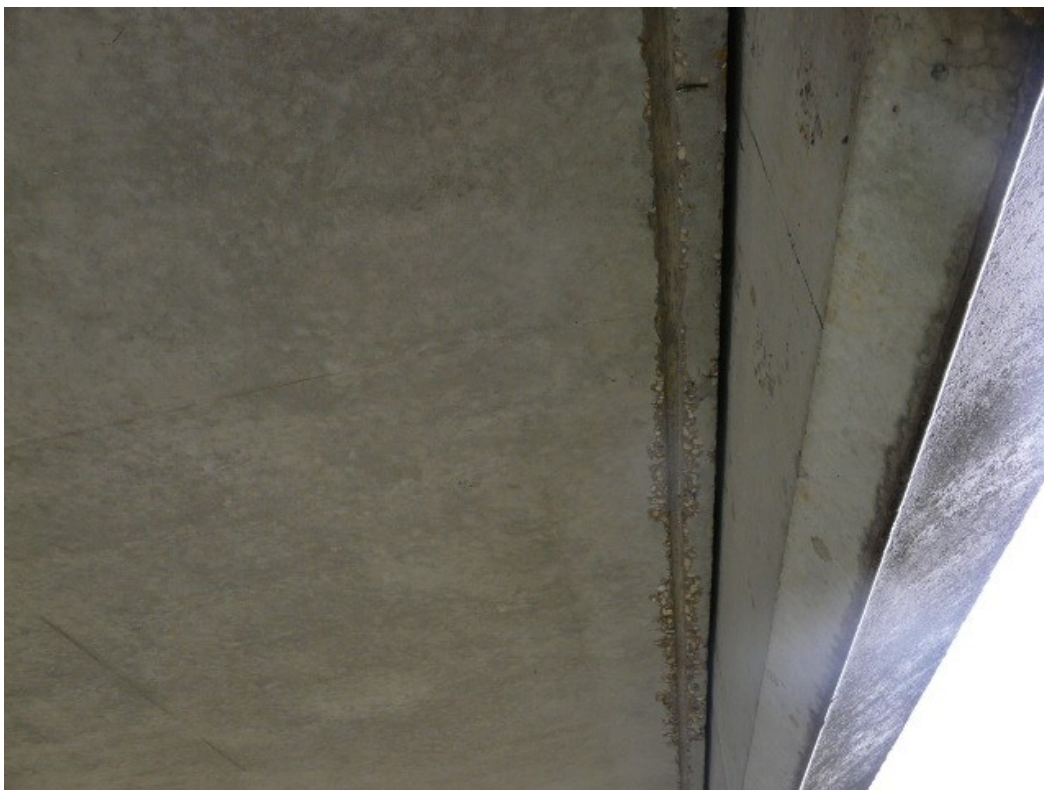
Photo n° 14 : Travée n°2. Côté La Roche. Epaufrures de part et d'autre de la goutte d'eau sur encorbellement.

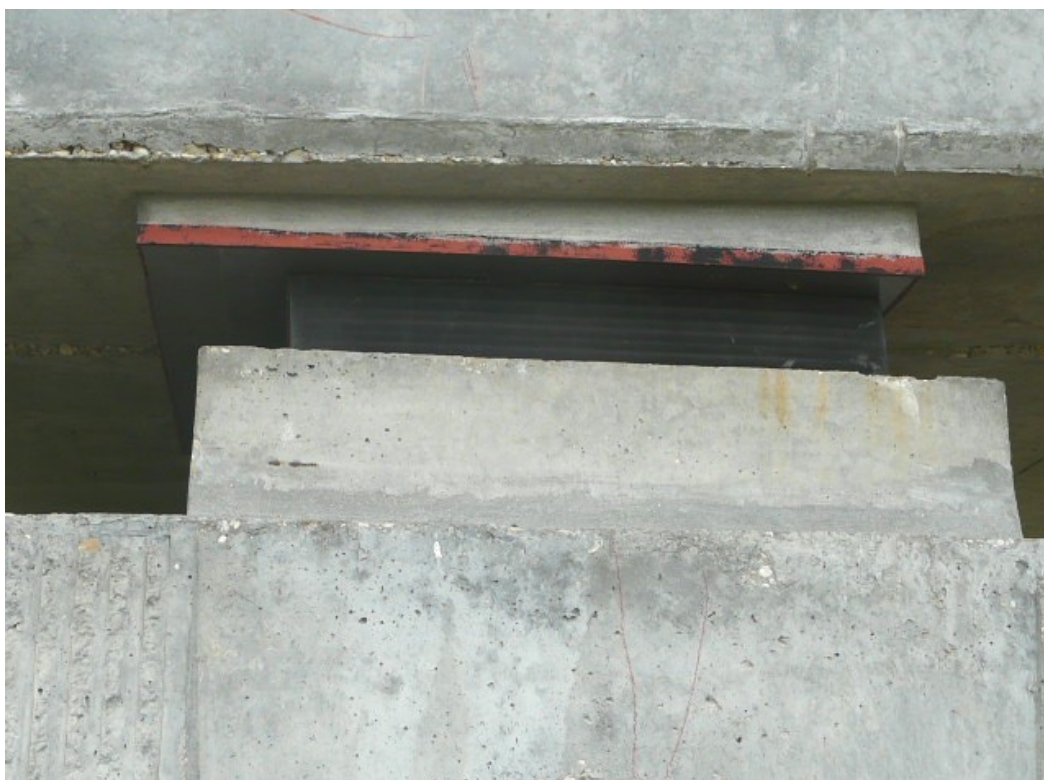
Photo n° 15 : Pile P1. AA côté La Roche. Plaque de glissement excentrée longitudinalement (tablier contracté).

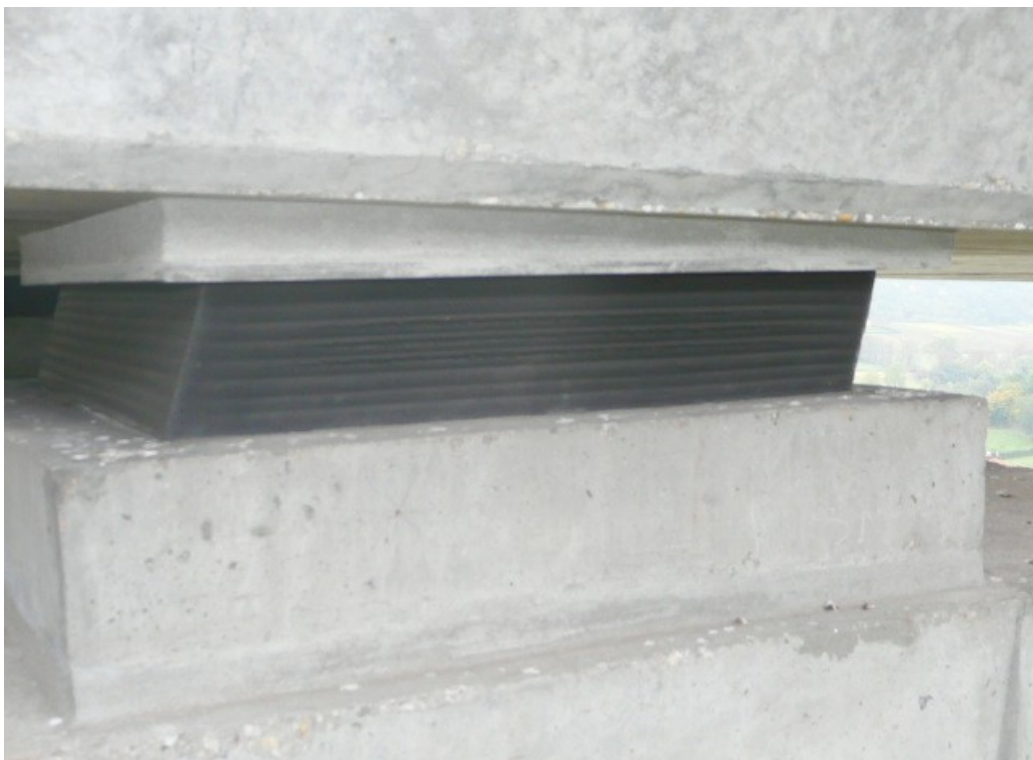
- ✓ ragréage périphérique à la base du bossage inférieur
- ✓ déformation longitudinale côté Mâcon  $e = 2,5\text{cm}$  : tablier contracté
- ✓ défaut de contact avec le bossage supérieur côté Mâcon  $l = 70\text{cm} - e = 0,1\text{mm}$
- ✓ néoprène ouvert face côté TGV : **photo n°16**

Photo n° 16 : AA côté TGV sur pile P2. AA ouvert face TGV.

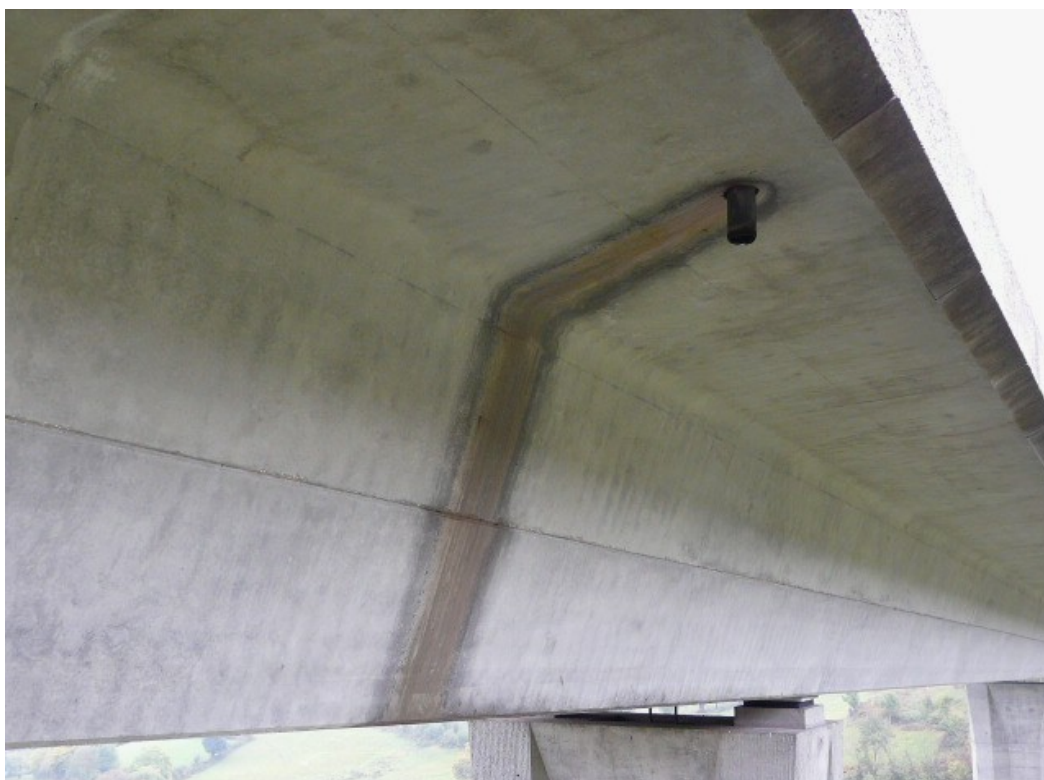
- ✓ fissures longitudinales  $e < 0,1\text{mm}$  situées à la base des âmes
- ✓ traces d'écoulement avec rouille au droit de 2 gargouilles : **photo n°17**

- ✓ petits éclats en extrémité côté La Roche
- ✓ humidité et taches de rouille localisées en about d'encorbellement : **photo n°18**
- ✓ écoulement et taches de rouille au droit de 2 gargouilles côté TGV : **photo n°17**

Photo n° 17 : Travée n°4. A proximité de P4. Côté TGV. Ecoulement couleur rouille au droit d'une gargouille sur encorbellement et âme.

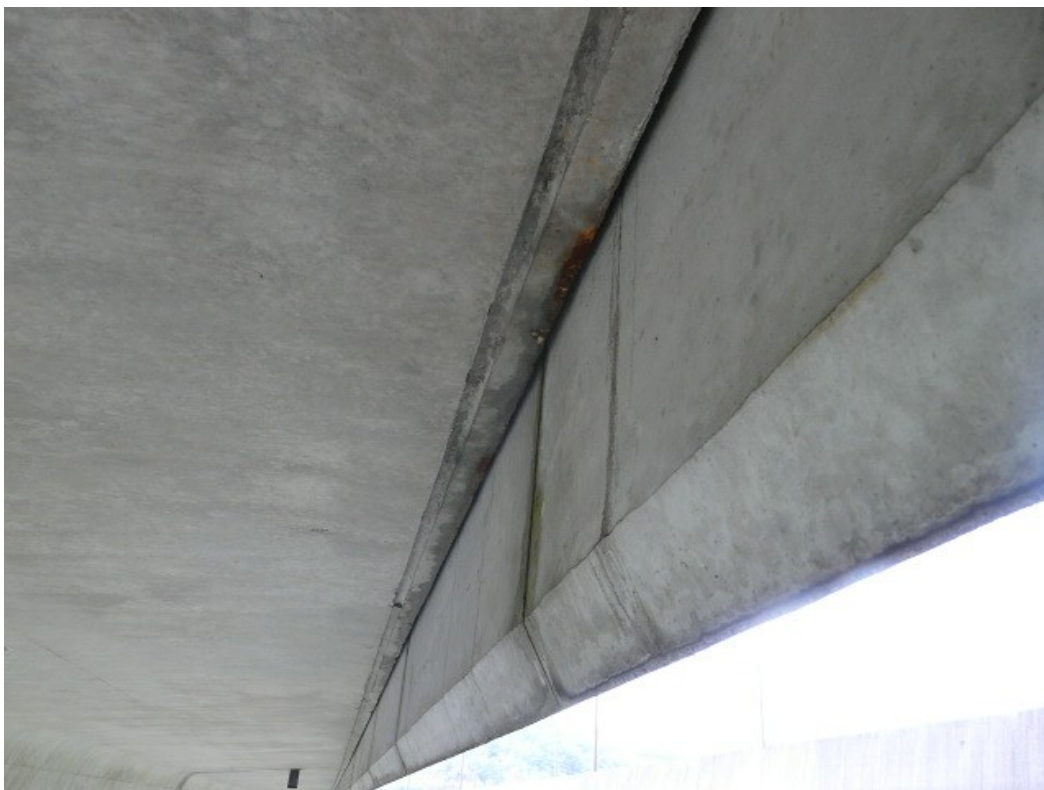
Photo n° 18 : Travée 4 côté TGV. A proximité de P3. Ecoulement + rouille, entre corniche et about de dalle.

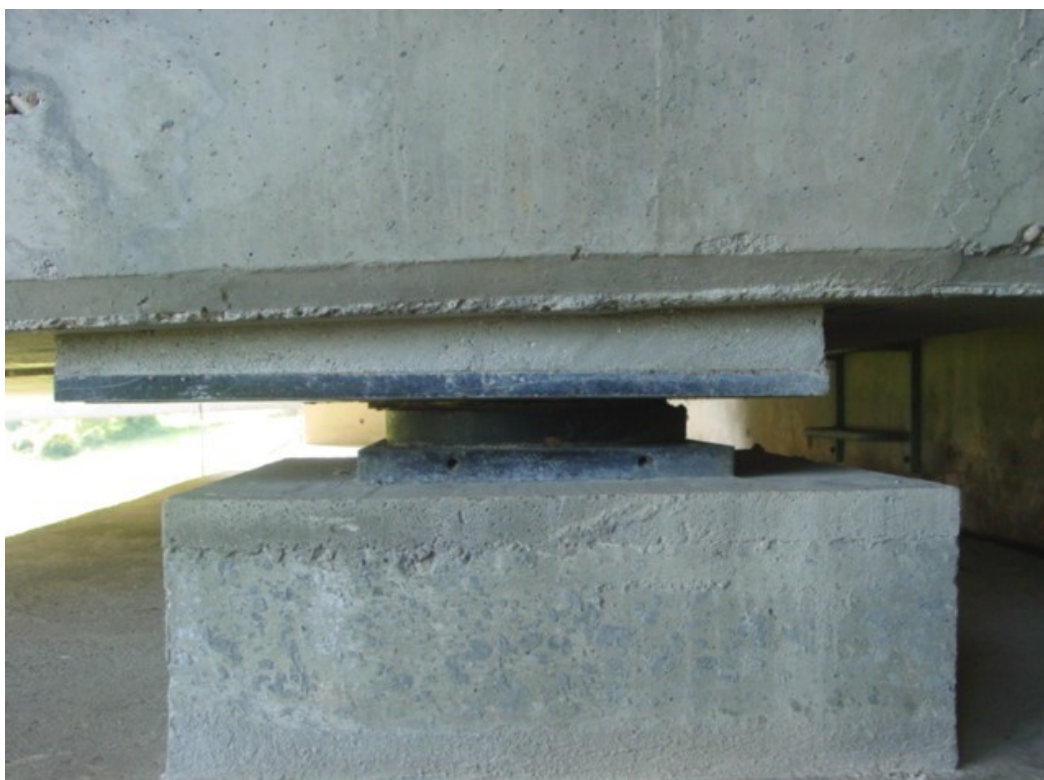
Photo n° 19 : Culée côté Digoin. AA côté La Roche excentré par rapport à la plaque de glissement (tablier contracté).

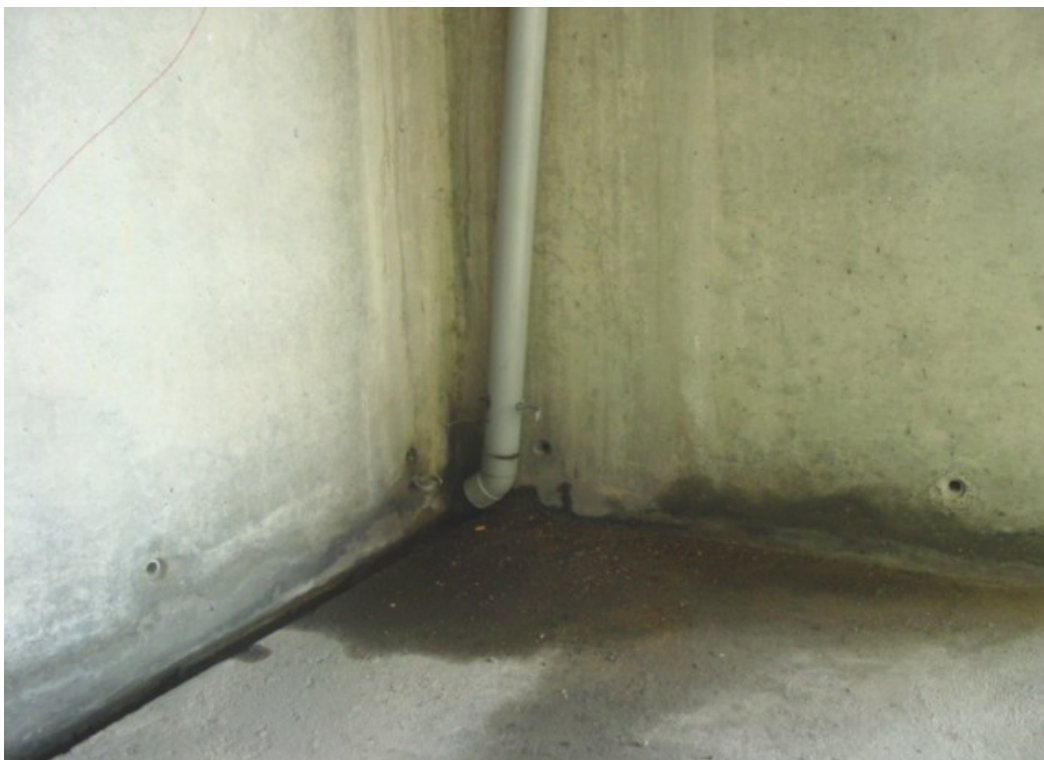
Photo n° 20 : Culée côté Digoin. Dépôt + humidité sur sommier et cunette côté La Roche.

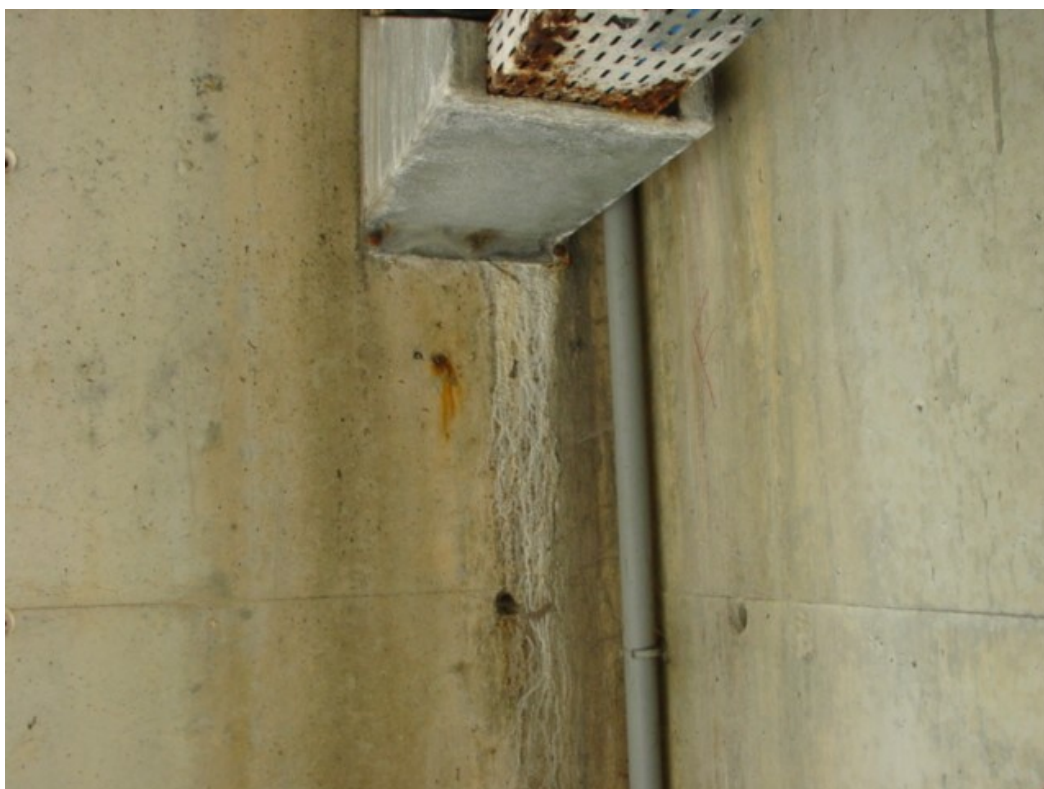
- ✓ bavette de calcite face intérieure côté culée : **photo n°21**
- ✓ fissures multidirectionnelles à la base face intérieure côté culée
- ✓ humidité et rouille à la base face intérieure côté culée
- ✓ bullage du béton
- ✓ faïençage et humidité face extérieure

Photo n° 21 : Culée côté Digoin. Bavette de calcite sur muret cache sous chemin de câbles, côté TGV.

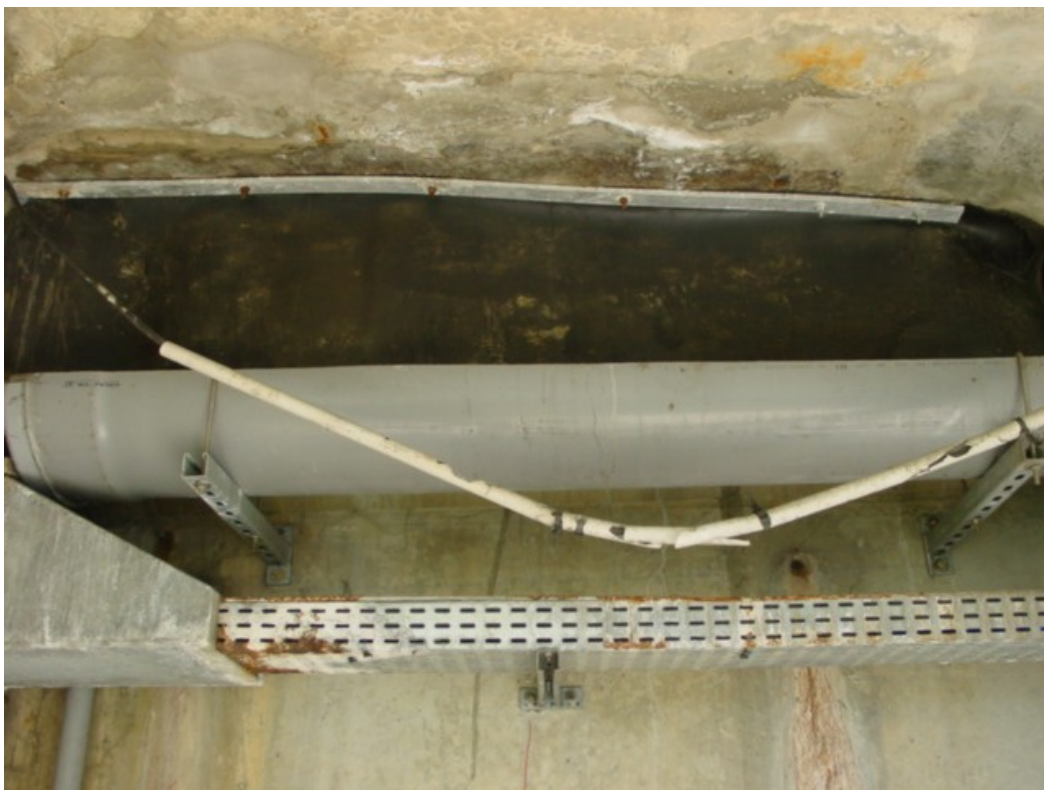
Photo n° 22 : Culée côté Digoin. Extrémité côté TGV. Au droit du joint de chaussée. Présence d'une jupe et d'une goulotte de récupération des eaux + taches de rouille + calcite sur about d'encorbellement.

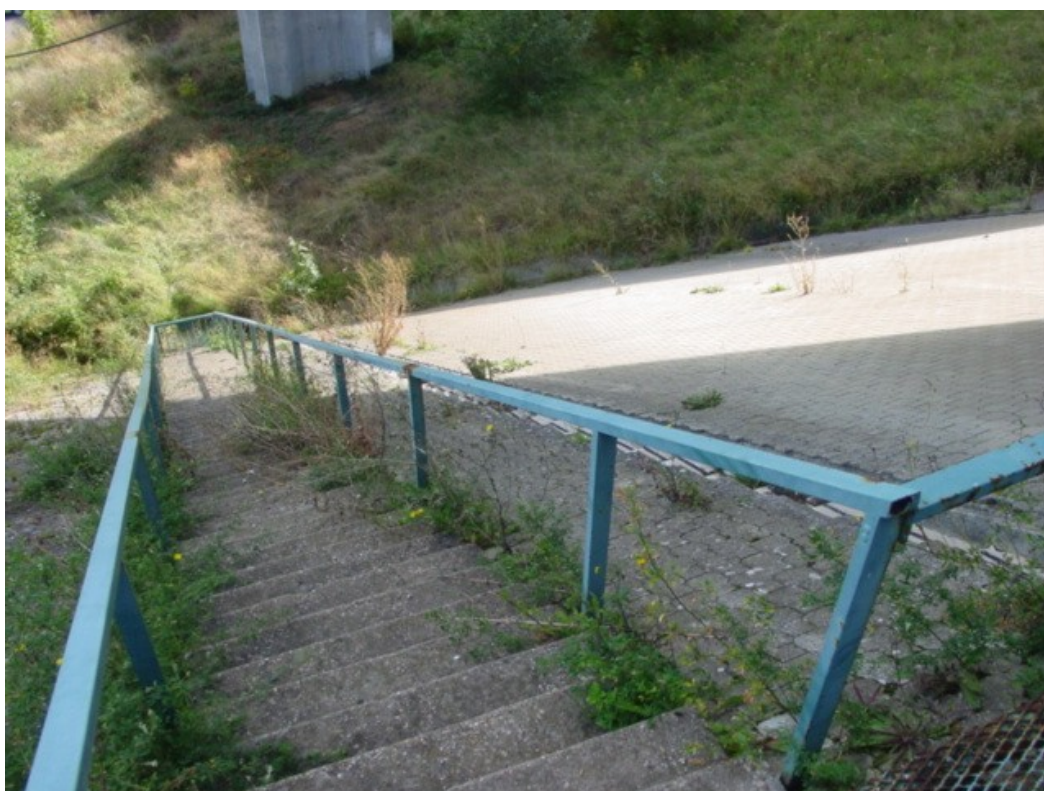
Photo n° 23 : Perré côté Digoin. Extrémité La Roche. Végétation sur perré et escalier.

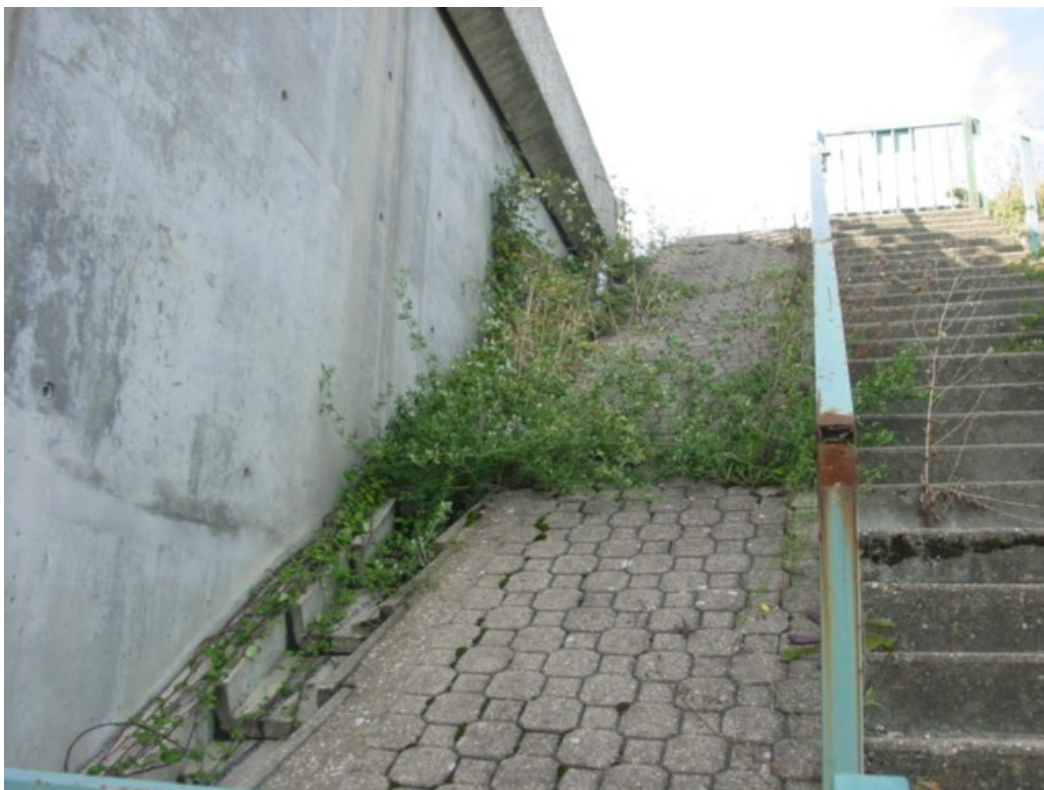
Photo n° 24 : Perré côté Digoin. Extrémité La Roche. Présence d'une descente d'eau à la base du muret cache avec végétation ligneuse + oxydation sur about lisse main courante.

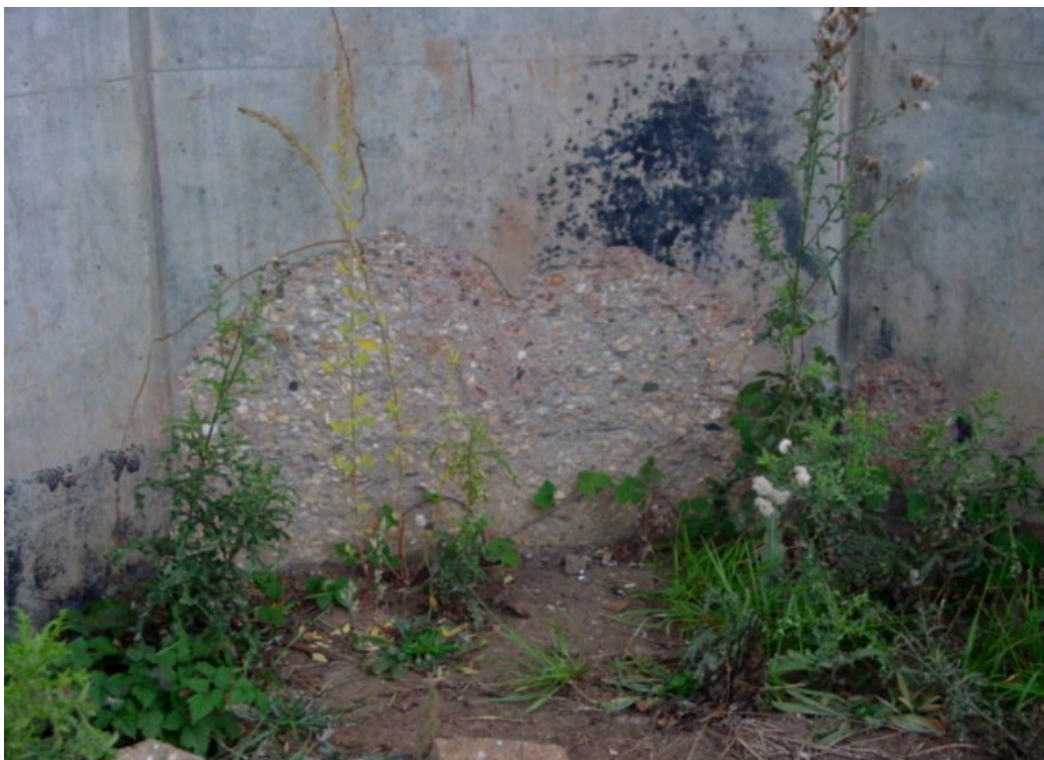
Photo n° 26 : Pile P4. Face côté Macon. Eclat important à la base.

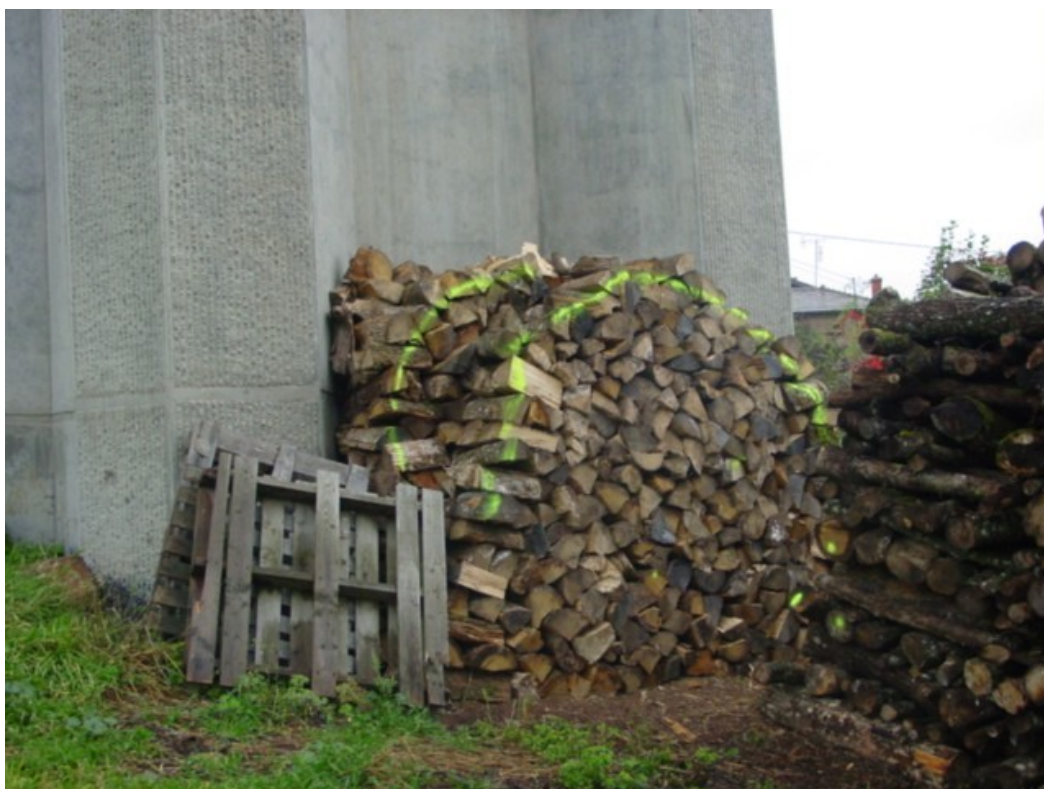
- ✓ fissures verticales aux droits des angles
- ✓ zones de microfaïençage
- ✓ quelques fissures horizontales  $e_{max} = 0,1\text{mm}$
- ✓ quelques fissures verticales  $e_{max} = 0,2\text{mm}$
- ✓ fers apparents oxydés face côté La Roche, Digoin et Mâcon
- ✓ quelques ragréages
- ✓ base non visible (bois + matériel agricole) : **photo n°27**

Photo n° 27 : Pile P3. Face côté Macon. Piles de bois empilées à la base de la pile.

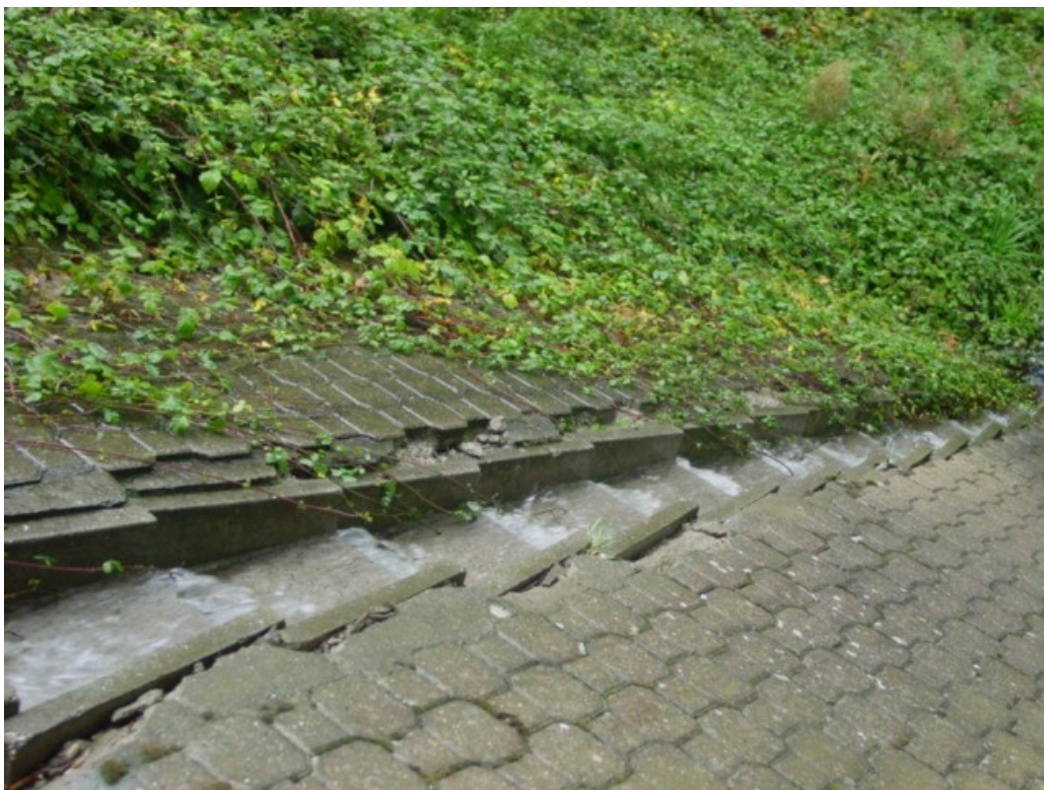
Photo n° 28 : Culée C9. Eclat du béton entre perré et descente d'eau, avec végétation côté TGV.

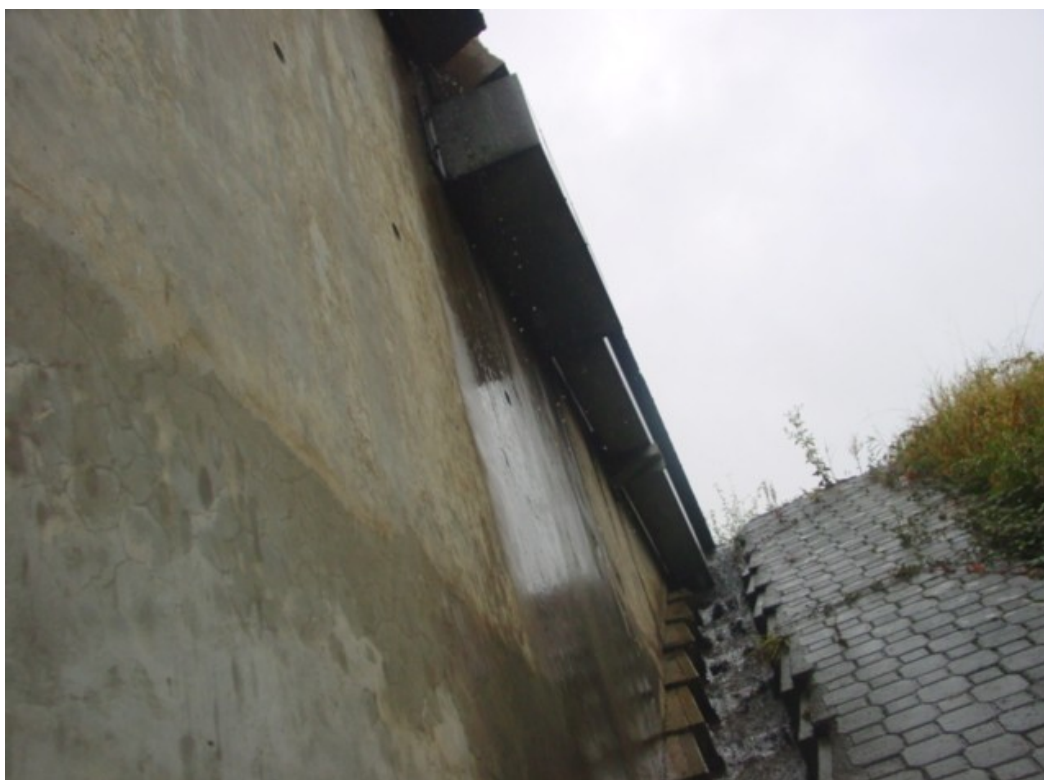
- ✓ faïençage important côté extérieur
- ✓ écoulement côté extérieur côté mur en retour : **photo n°29**
- ✓ 1 reprise de bétonnage horizontale fissurée côté extérieur
- ✓ écoulement et microfaïençage face intérieure côté mur garde-grève : **photo n°32**
- ✓ 1 fissure horizontale sur la face latérale

Photo n° 29 : Culée C9. Côté TGV. Ecoulement à la liaison muret cache/mur en retour.

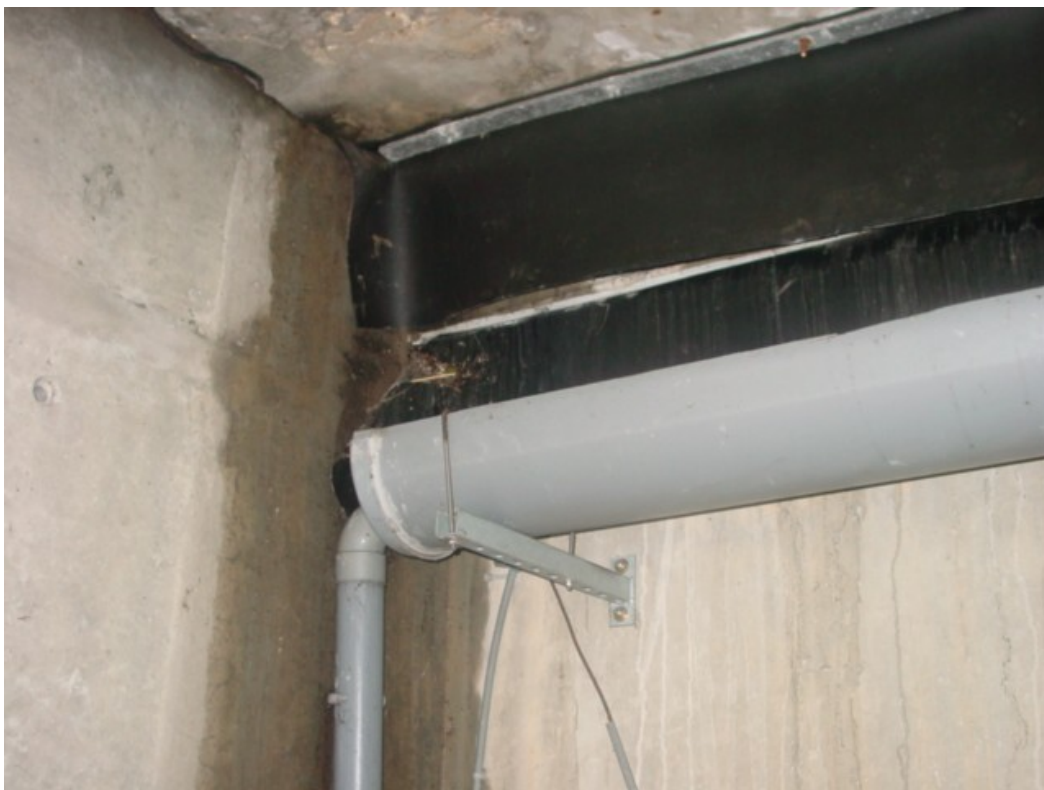
- ✓ humidité sur 40cm à la base avec microfaïençage : **photo n°31**
- ✓ quelques fissures verticales à baises e max = 0,1mm
- ✓ écoulement aux 2 extrémités : **photos n°30-32**
- ✓ taches de rouille à la base : **photo n°31**
- ✓ 2 zones sonnante le creux à la base
- ✓ 1 éclat sur fer à la base

Photo n° 30 : Culée C9. Côté La Roche. Ecoulement sur mur garde-grève et muret cache (dispositif de récupération des eaux mal conçu).

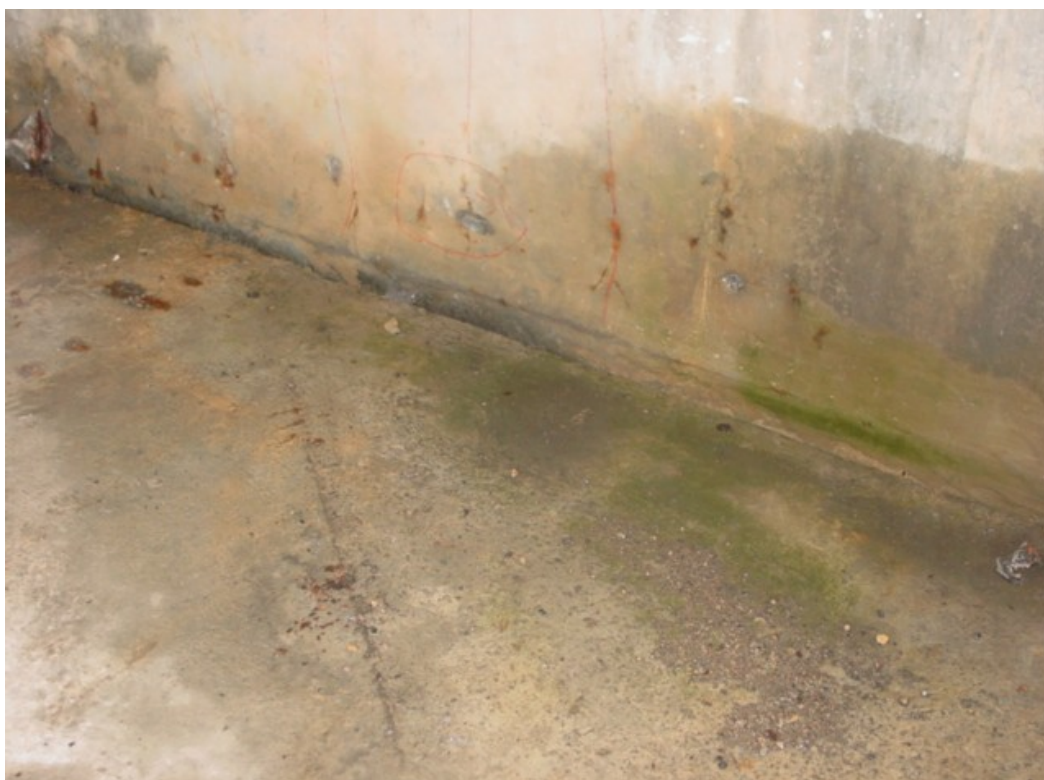
- ✓ dépôt et stagnation d'eau dans la cunette côté La Roche
- ✓ dépôt et humidité sur le sommier côté La Roche
- ✓ humidité à l'arrière avec rouille : **photo n°31**
- ✓ rouille à proximité des bossages

Photo n° 31 : Culée C9. Côté TGV. Ecoulement + fissures + taches de rouille sur mur garde-grève, stagnation d'eau + dépôt verdâtre + taches de rouille sur sommier.

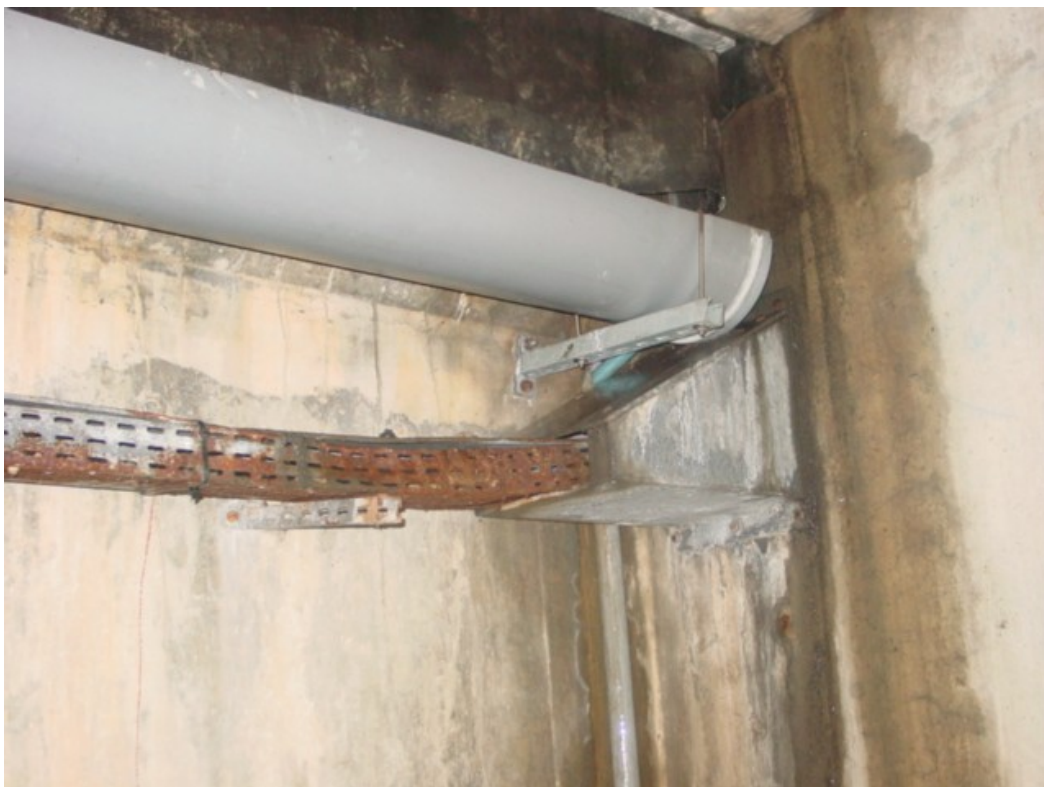
Photo n° 32 : Culée C9. Chemin de câbles oxydé avec humidité sous la goulotte de récupération des eaux de joint + écoulement sur le mur garde-grève et muret cache.

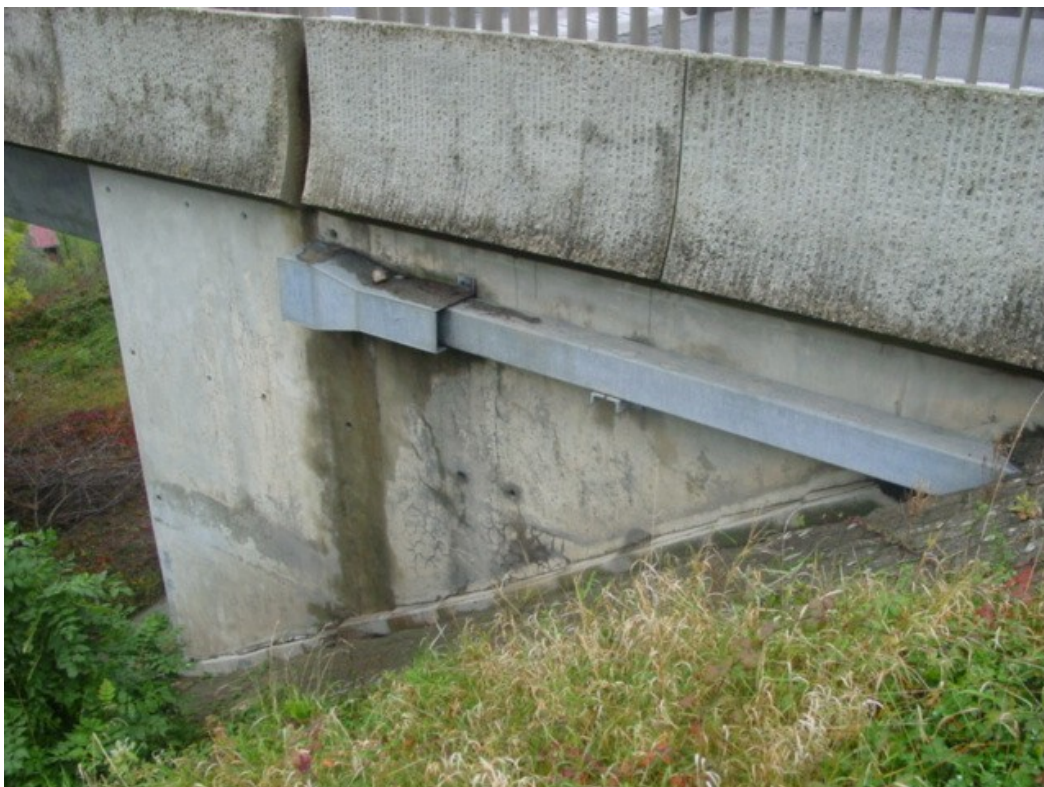
Photo n° 34 : Mur en retour côté Macon/TGV. Faïençage + écoulement + passage réseau fibre optique.
