Viaduc de La Roche  
RN79 à La Roche Vineuse  
Inspection détaillée septembre 2008

# **RN 79 – PR 64+900 Viaduc de La Roche**

## **Inspection détaillée périodique**

**septembre 2008**

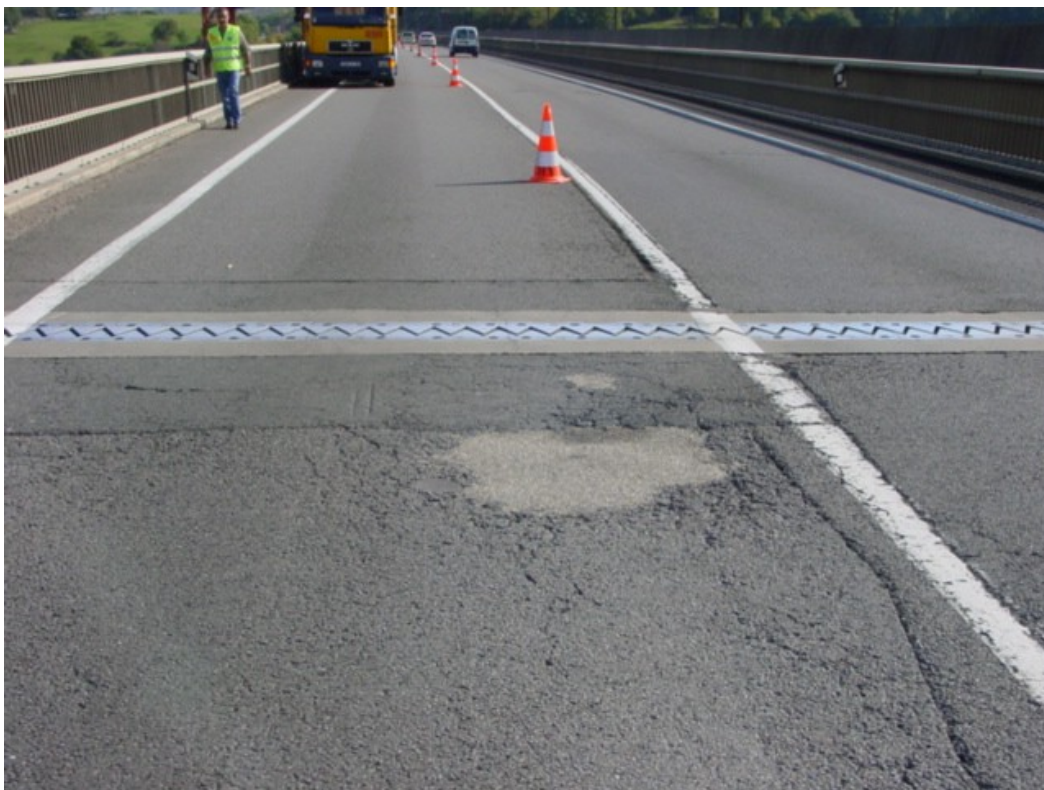
Photo n° 38 : Côté Digoin. Chaussée hors ouvrage. Affaissement sur voie sens Macon-Digoin.

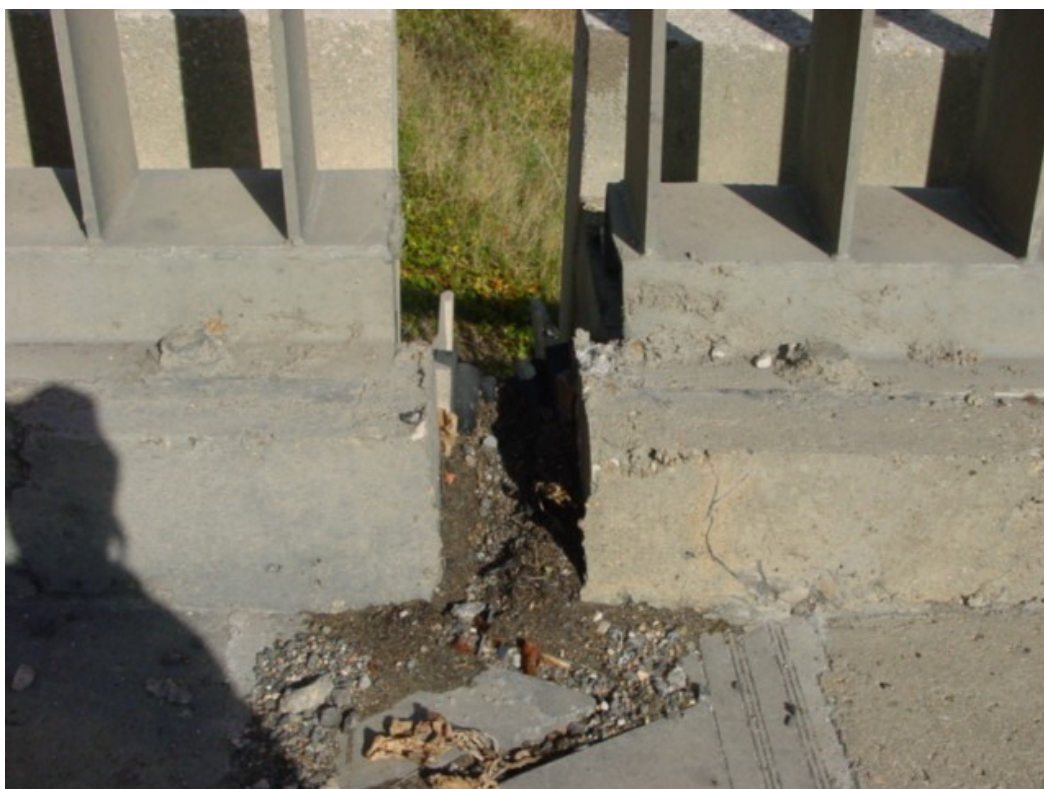
Photo n° 39 : Joint de chaussée sens Macon-Digoin. Côté Digoin. Dépôt + joint non traité.

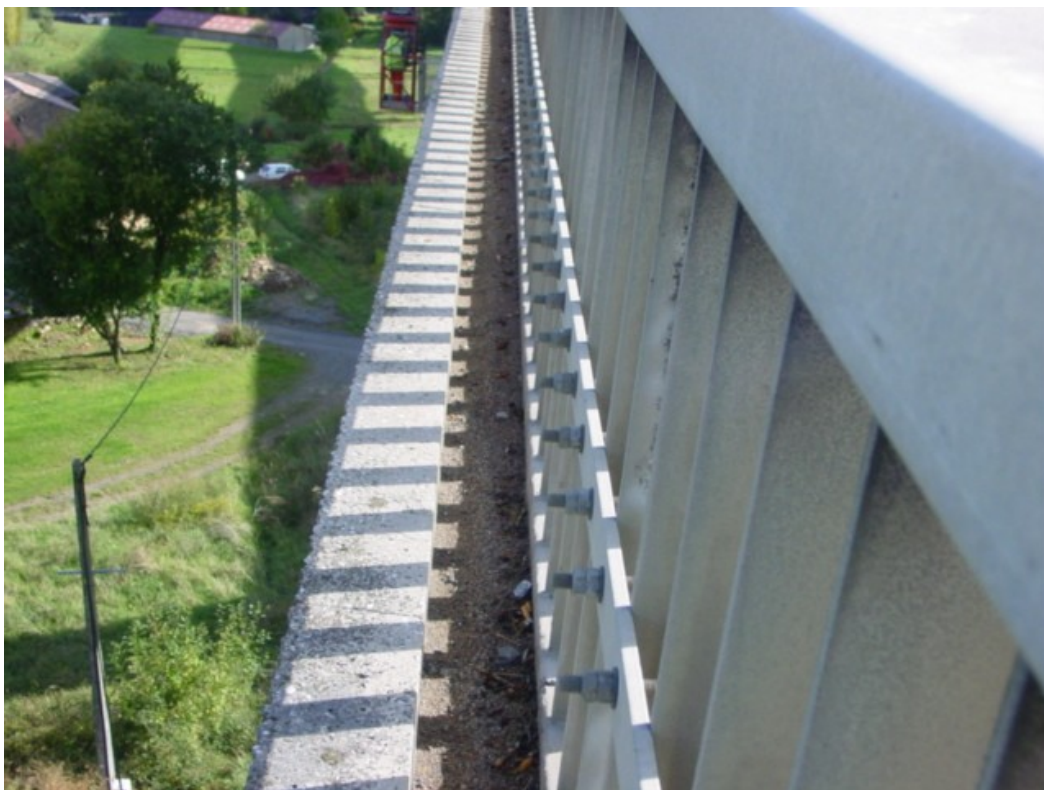
Photo n° 40 : Côté La Roche. Dépôt entre corniche et longrine garde-corps.

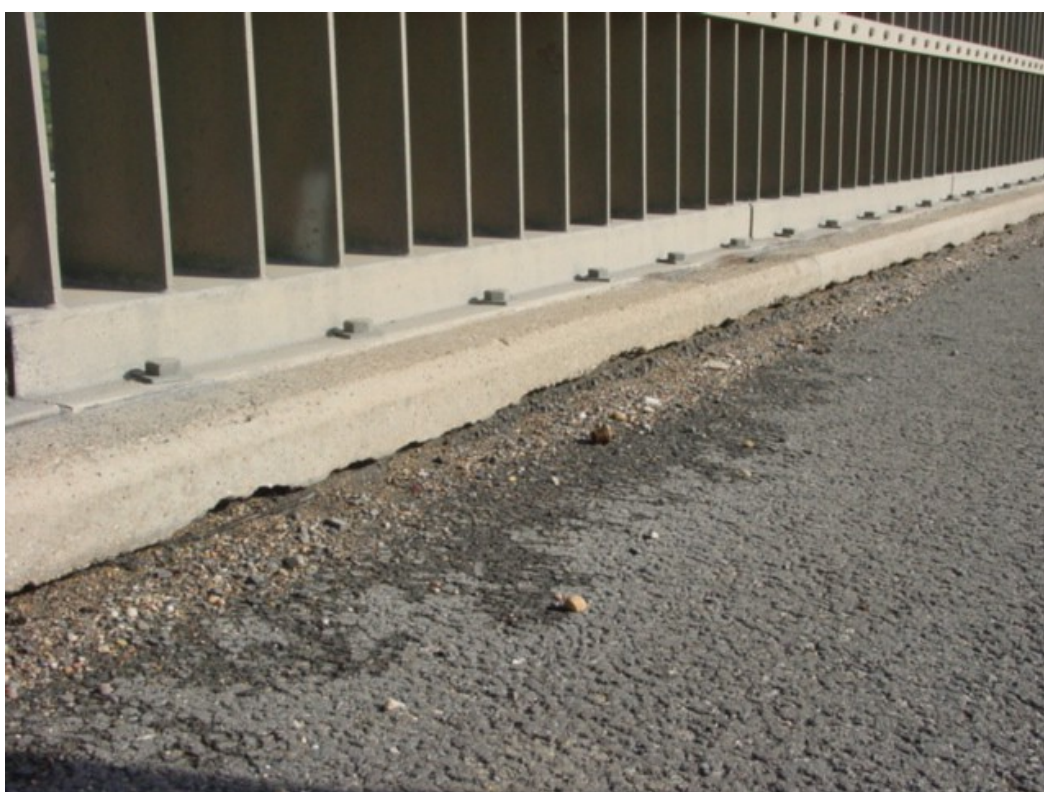
- importante pelade
- fissure longitudinale axiale avec lacune de matériaux  $e_{max} = 2\text{cm}$
- dépôts le long des longrines (en cours de nettoyage lors de l'inspection) : **photo n°41**
- orniérage au droit des bandes de roulement

Photo n° 41 : Côté La Roche. Dépôt à l'avant de la longrine + éclats et épaufrures en sous face.

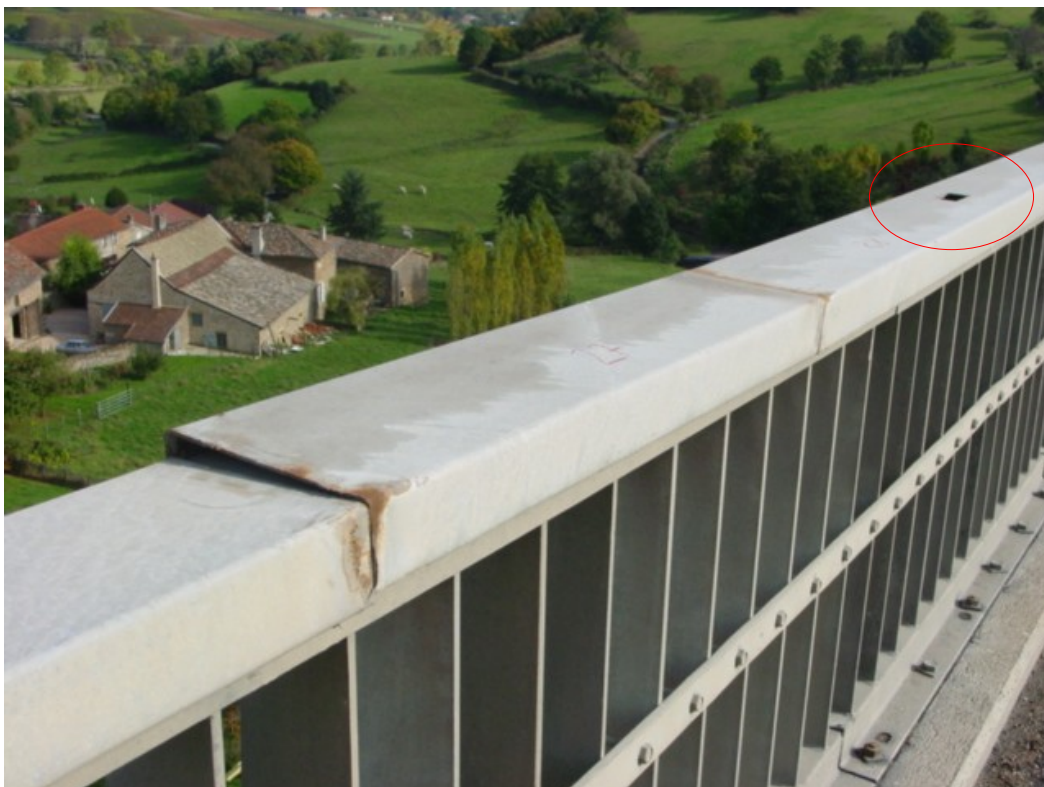
Photo n° 42 : Garde-corps côté La Roche. Décalage entre E26/E27 avec oxydation sur lisse supérieure + trou délinéateur non rebouché.

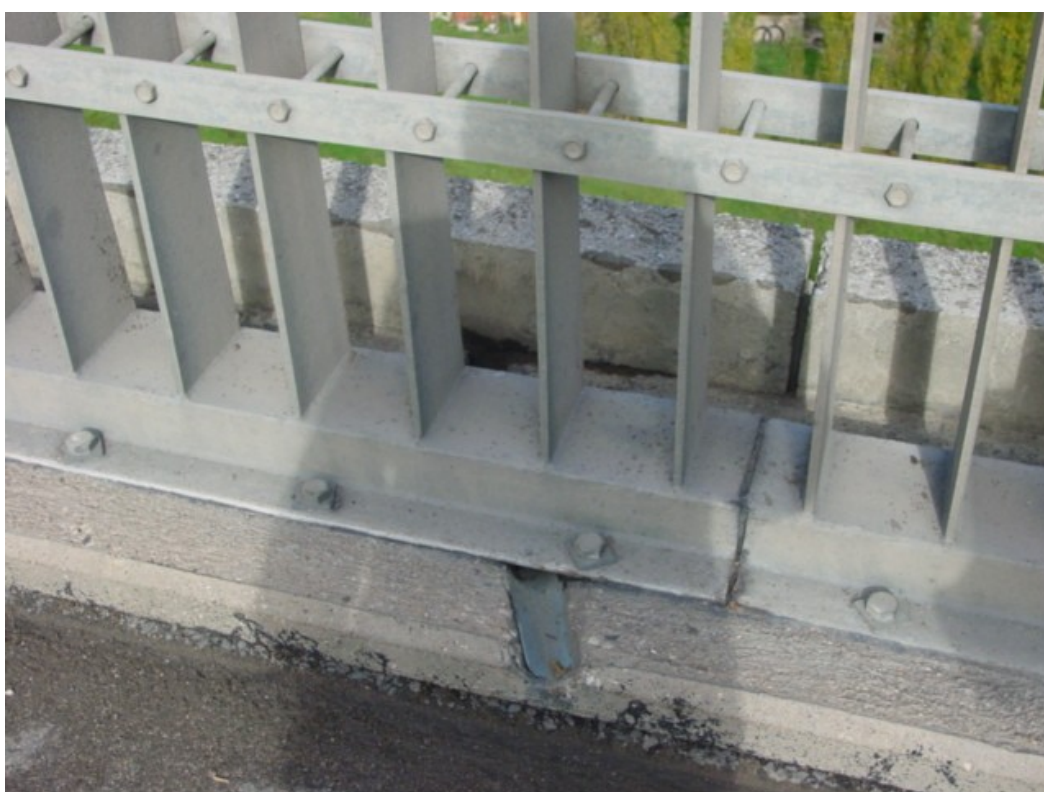
Photo n° 43 : Garde-corps côté La Roche. Au droit de E58. Présence d'une goulotte de récupération des eaux sur longrine.

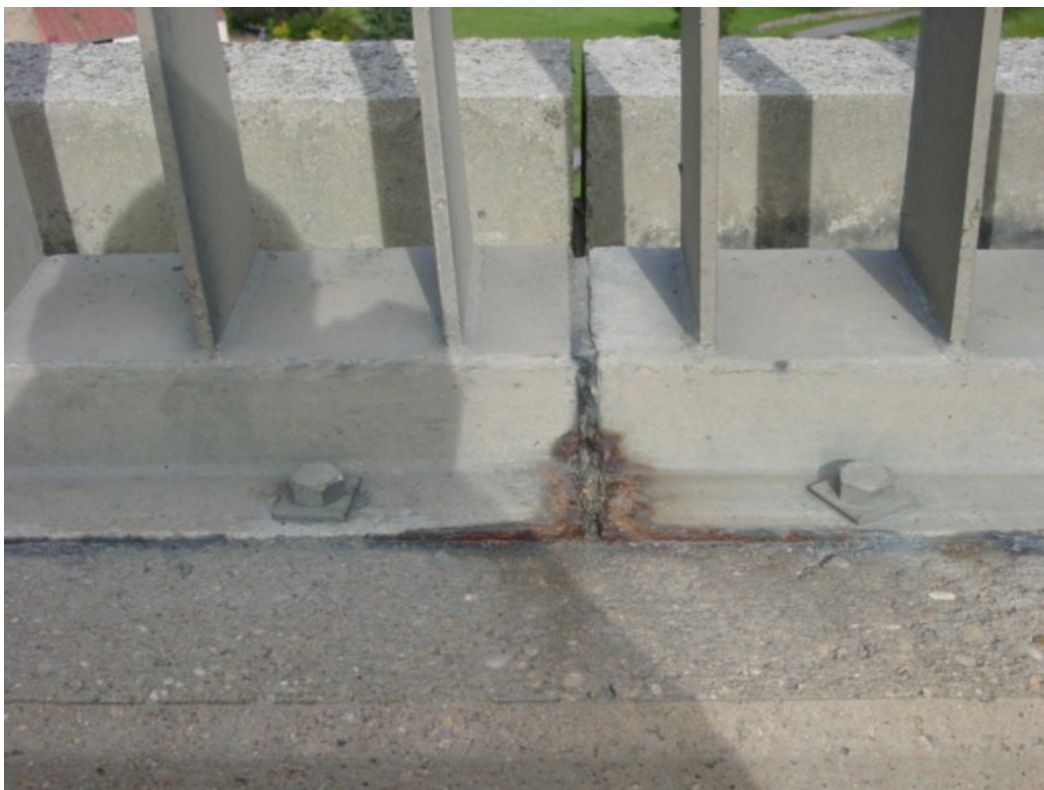
Photo n° 44 : Garde-corps côté La Roche. Au droit de E71. Oxydation + feuillette au droit d'un joint sur lisse inférieure.

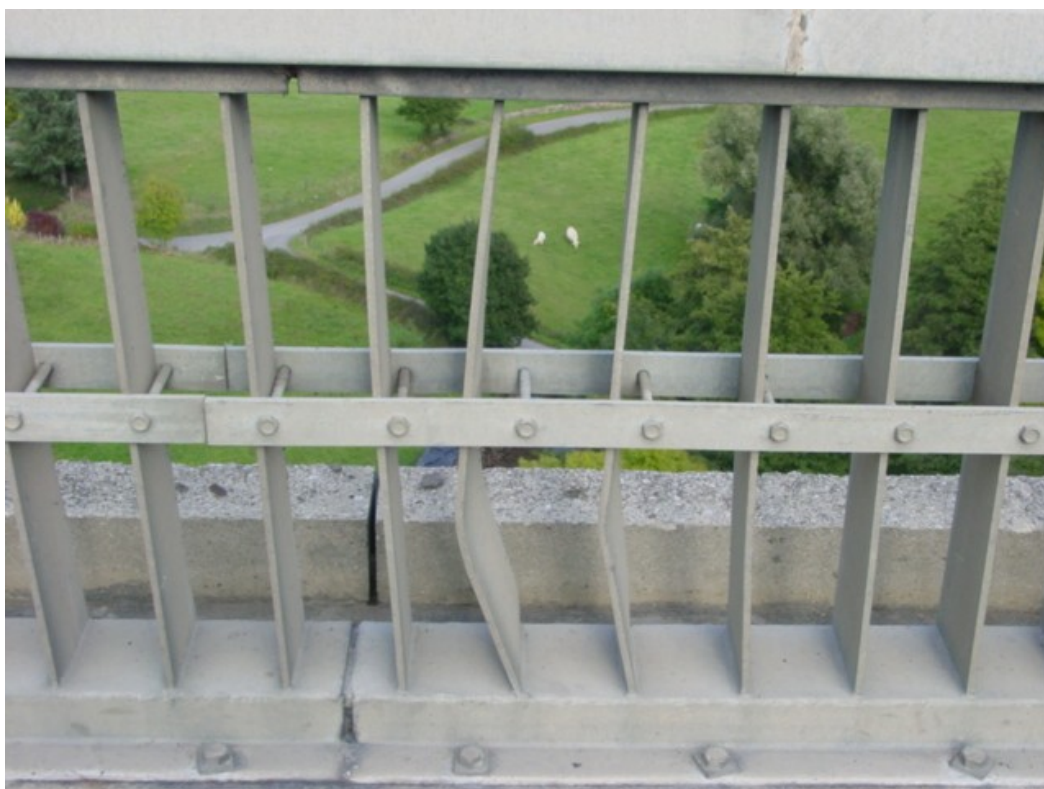
Photo n° 45 : Garde-corps côté La Roche. Sur E77. Deux montants tordus suite à choc.

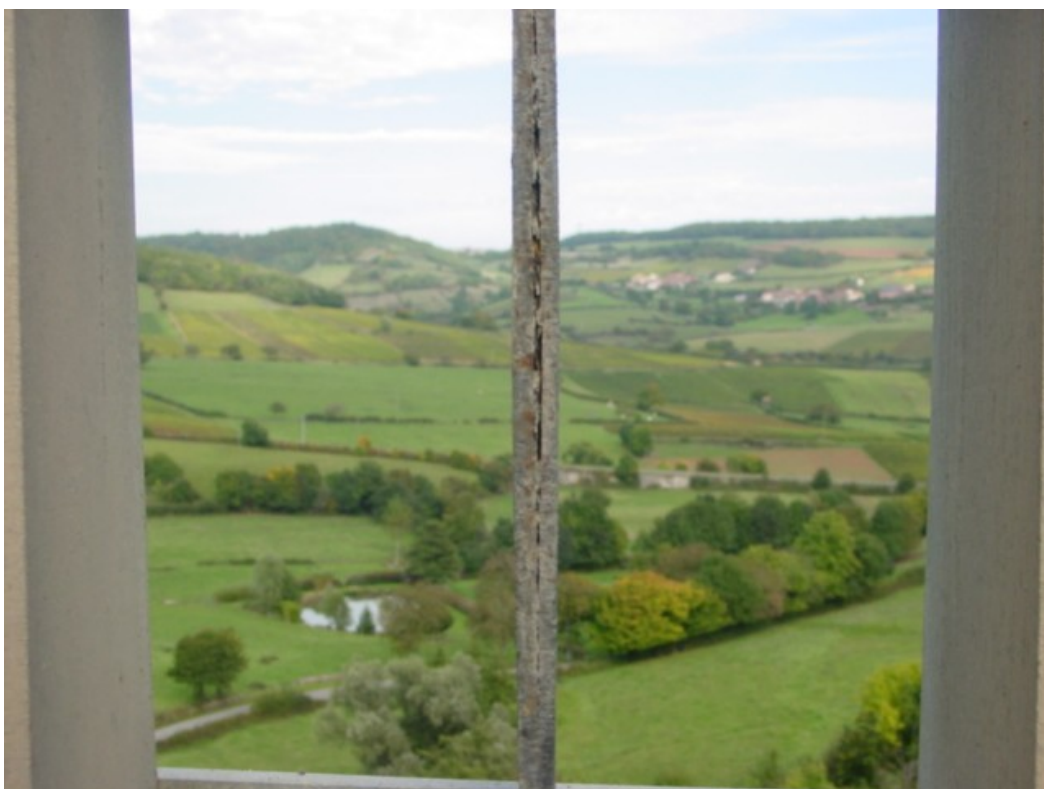
Photo n° 46: Garde-corps côté La Roche. Sur E85. Montant fendu verticalement + oxydation.

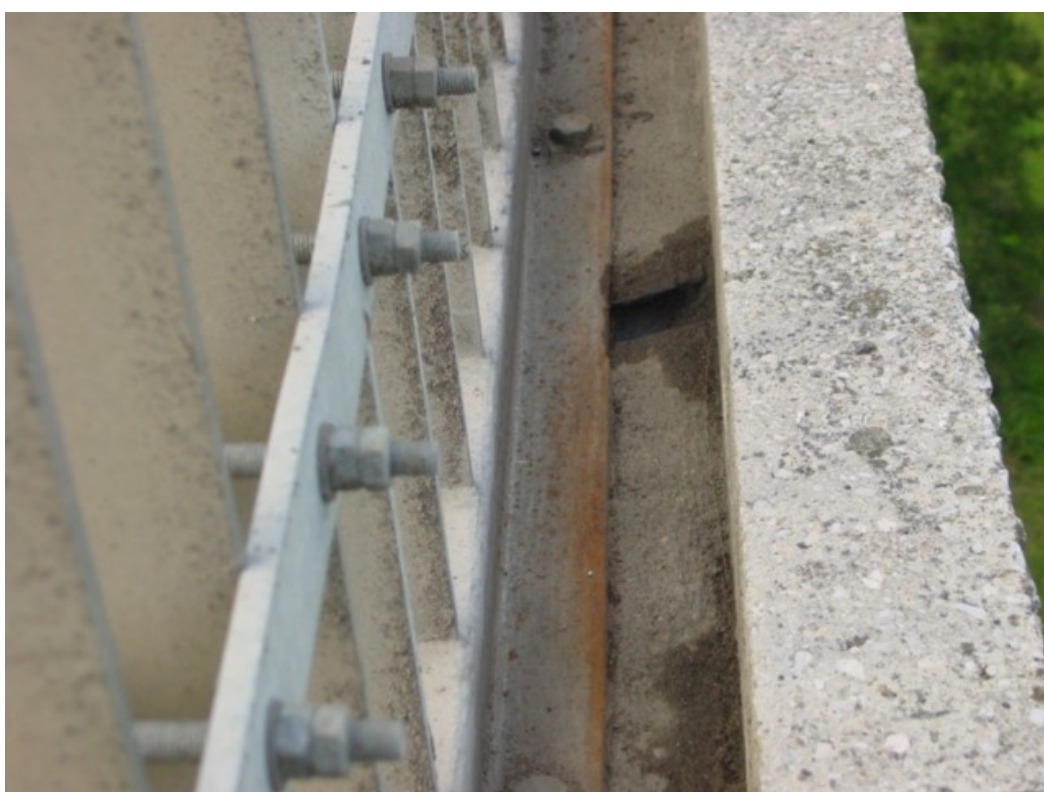
Photo n° 47: Garde-corps côté La Roche. Sur E85. Oxydation sur lisse inférieure côté extérieur.

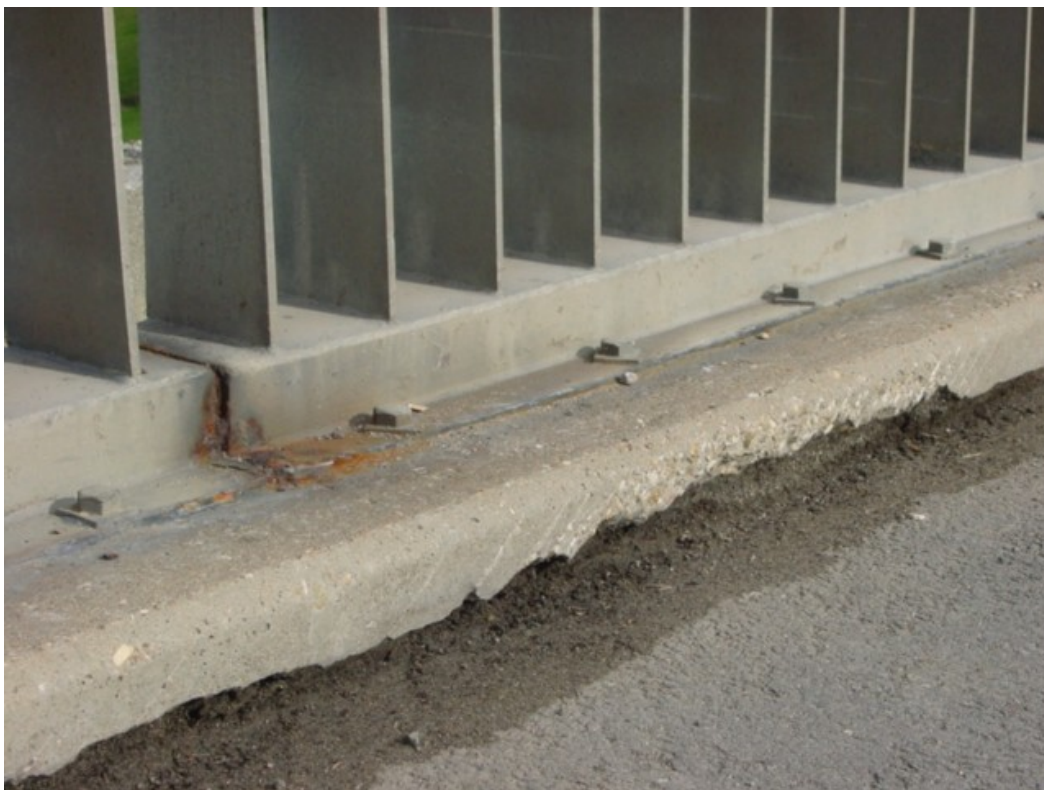
Photo n° 48 : Garde-corps côté La Roche. Sur E89. Oxydation + feuilletage sur lisse inférieure côté intérieur + nombreux éclats sur longrine.

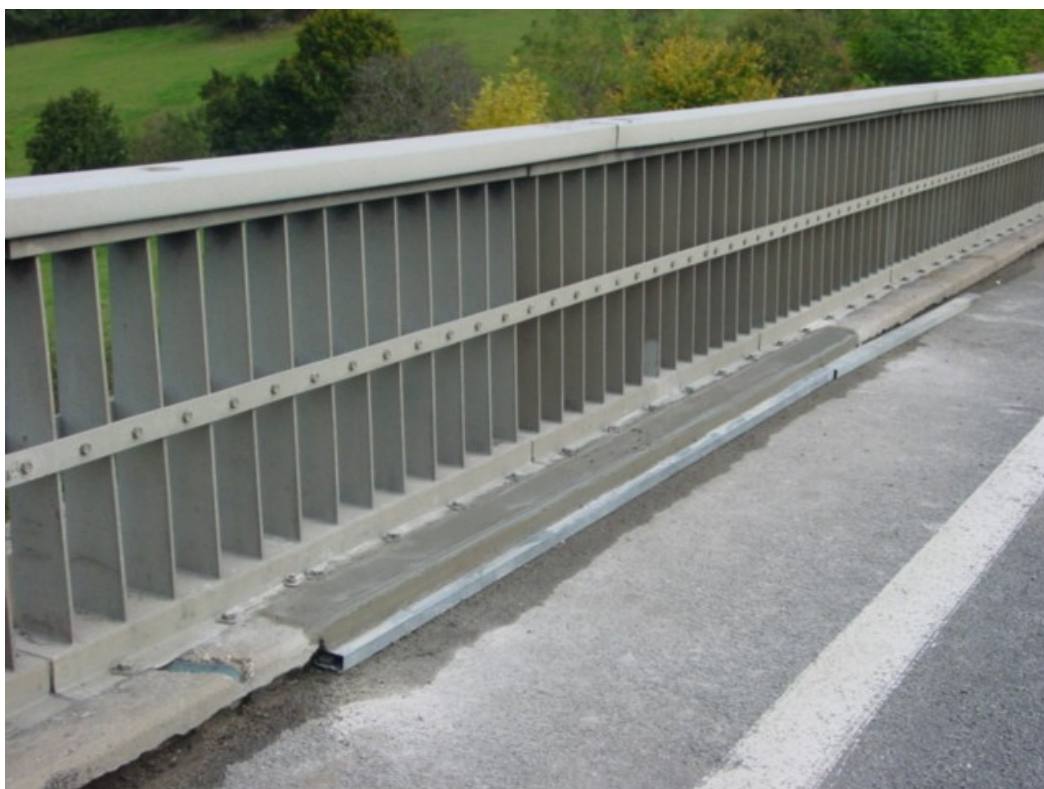
Photo n° 49 : Garde-corps côté La Roche. Au droit E92/E93. Réfection de la longrine côté intérieur (jour inspection).

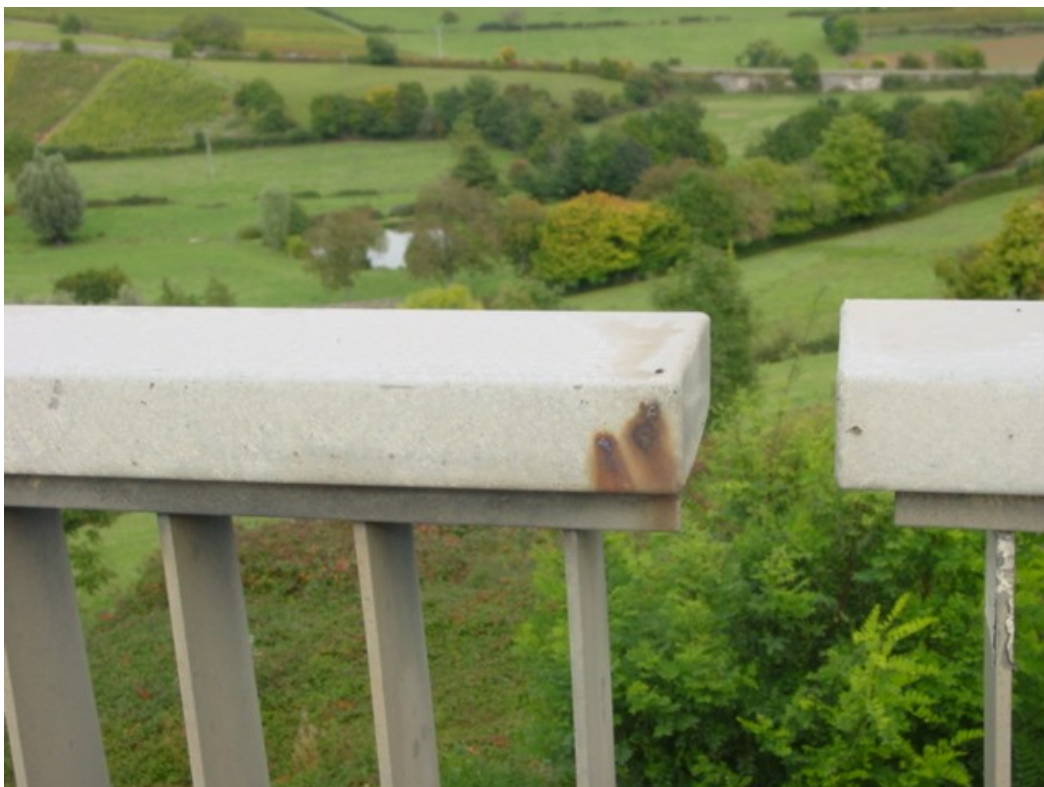
Photo n° 50 : Garde-corps côté La Roche. Sur E97. Oxydation avec perforation sur lisse supérieure, extrémité côté Macon.

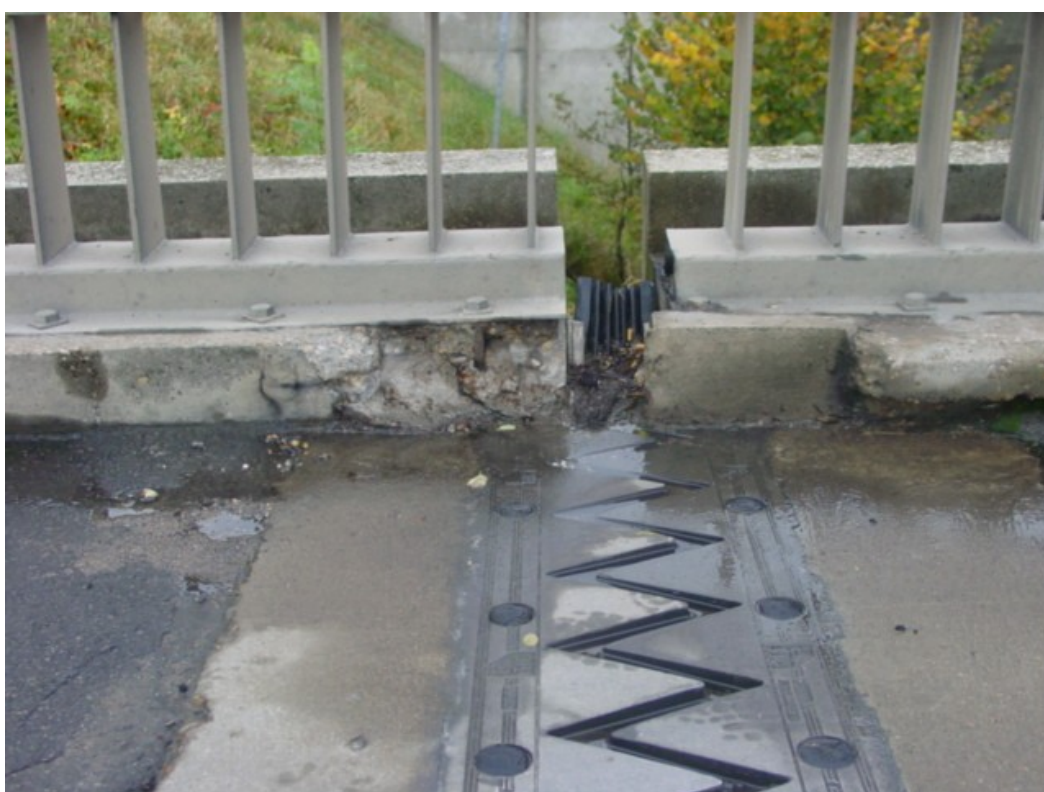
Photo n° 51 : Joint de chaussée côté Macon/TGV. Eclat de la longrine + stagnation d'eau dans le joint

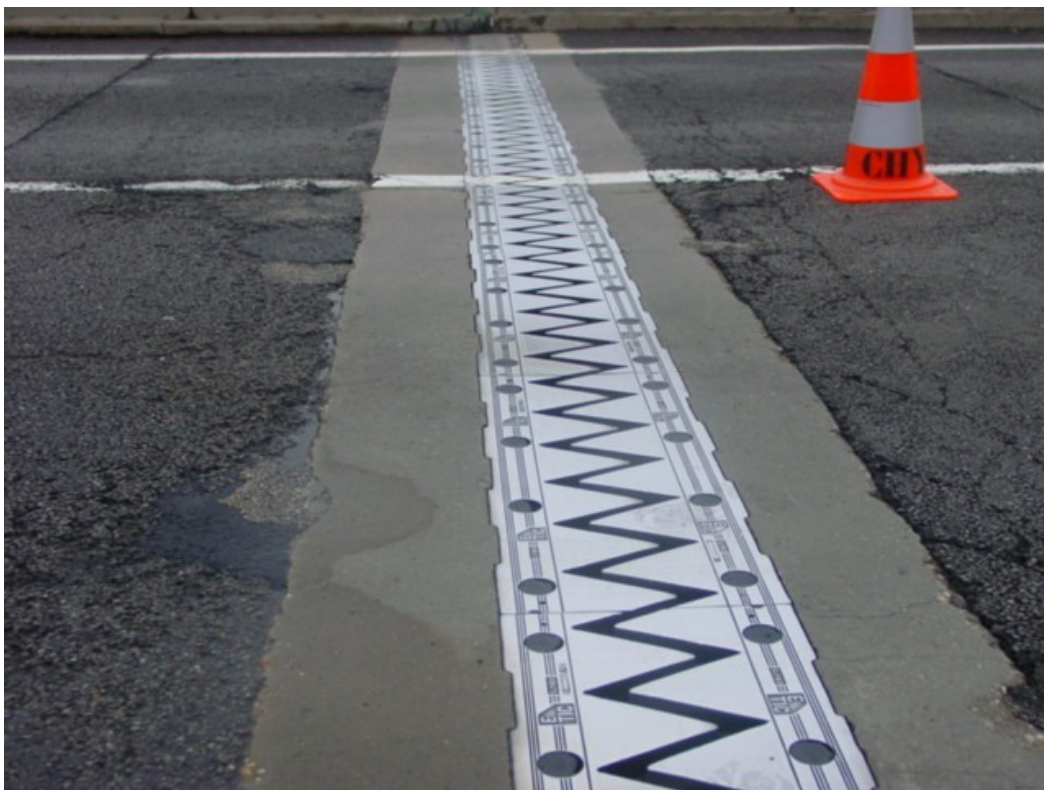
- ✓ nids de poule comblés le long du joint côté Mâcon : **photo n°52**
- ✓ fissures multidirectionnelles sur reprise au droit de E96, E97 et E98
- ✓ fissures longitudinales
- ✓ flashes comblés à l'enrobé au droit de E22 600x80cm, E34 150x8cm, E67 250x70cm, E77 300x70cm : **photo n°55**
- ✓ nids de poule rebouché au droit de E10, E46 et E56

Photo n° 52 : Joint de chaussée côté Macon/TGV. Nids de poule de part et d'autre du joint.

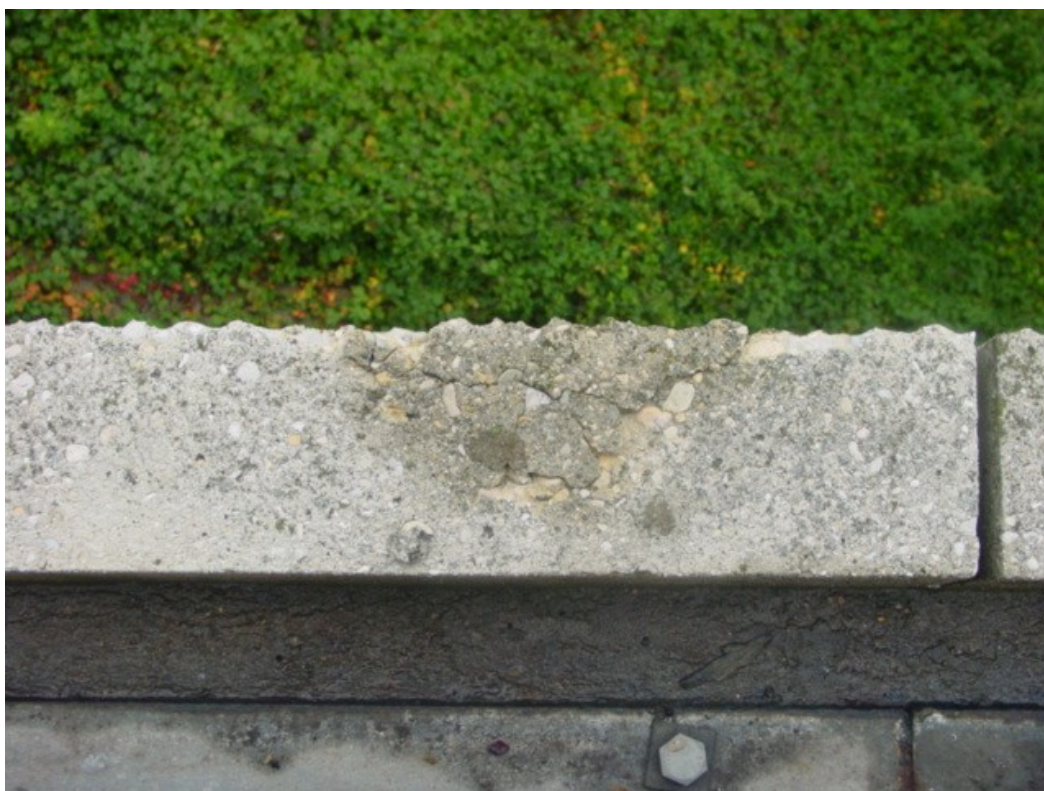
Photo n° 53 : Côté TGV. Extrémité côté Macon. Eclat sur corniche au droit de E97.

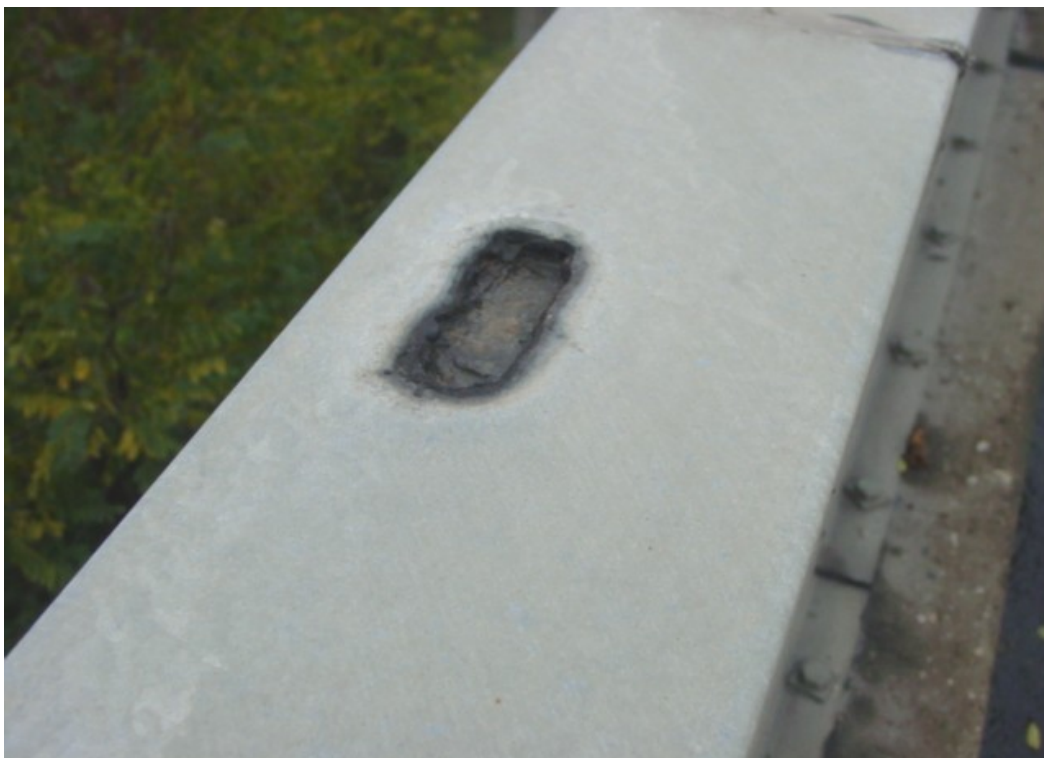
Photo n° 54 : Garde-corps côté TGV. Stagnation d'eau dans ancienne réservation délinéateur, au droit de E94, sur lisse supérieure.

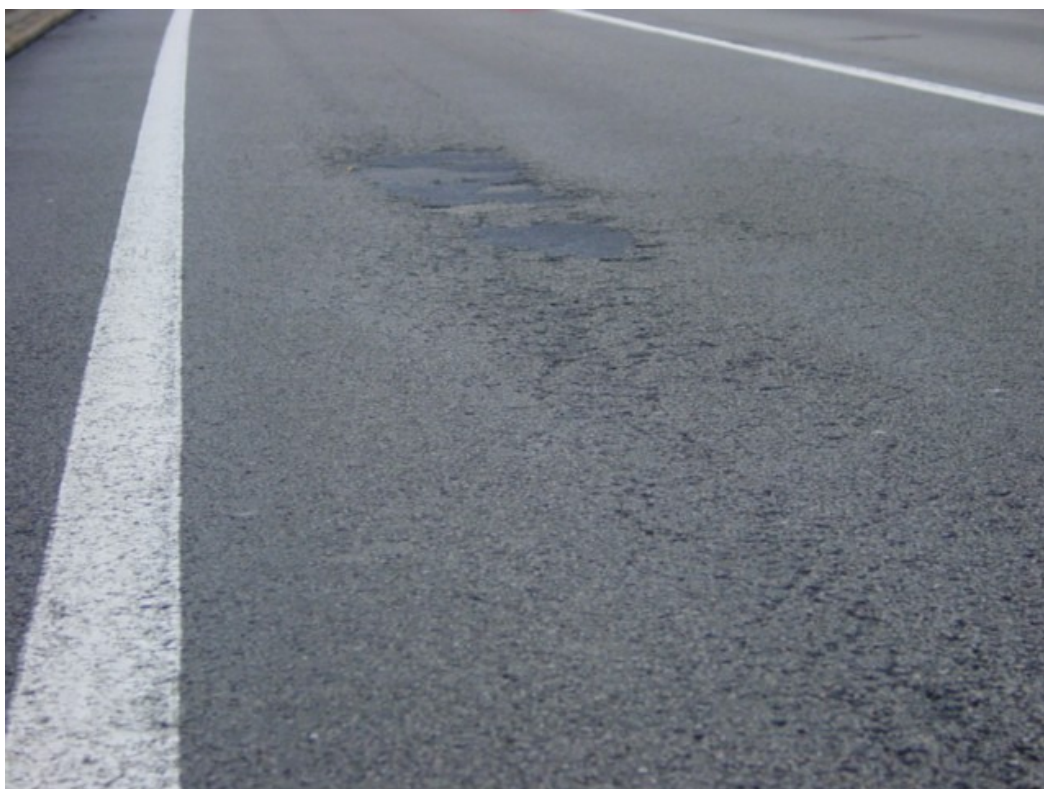
Photo n° 55 : Côté TGV. Chaussée sens Digoin-Macon. Nids de poule + pelade entre E77/E78.

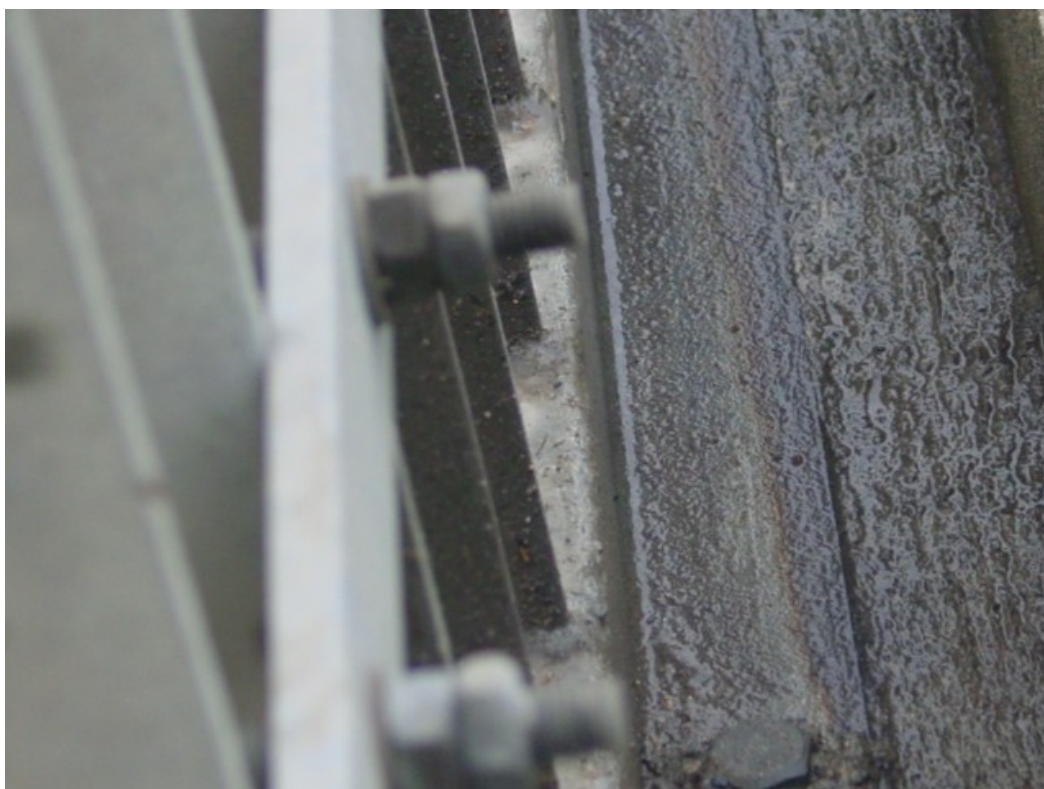
Photo n° 57: Garde-corps côté TGV. Oxydation sur la lisse inférieure côté corniche.

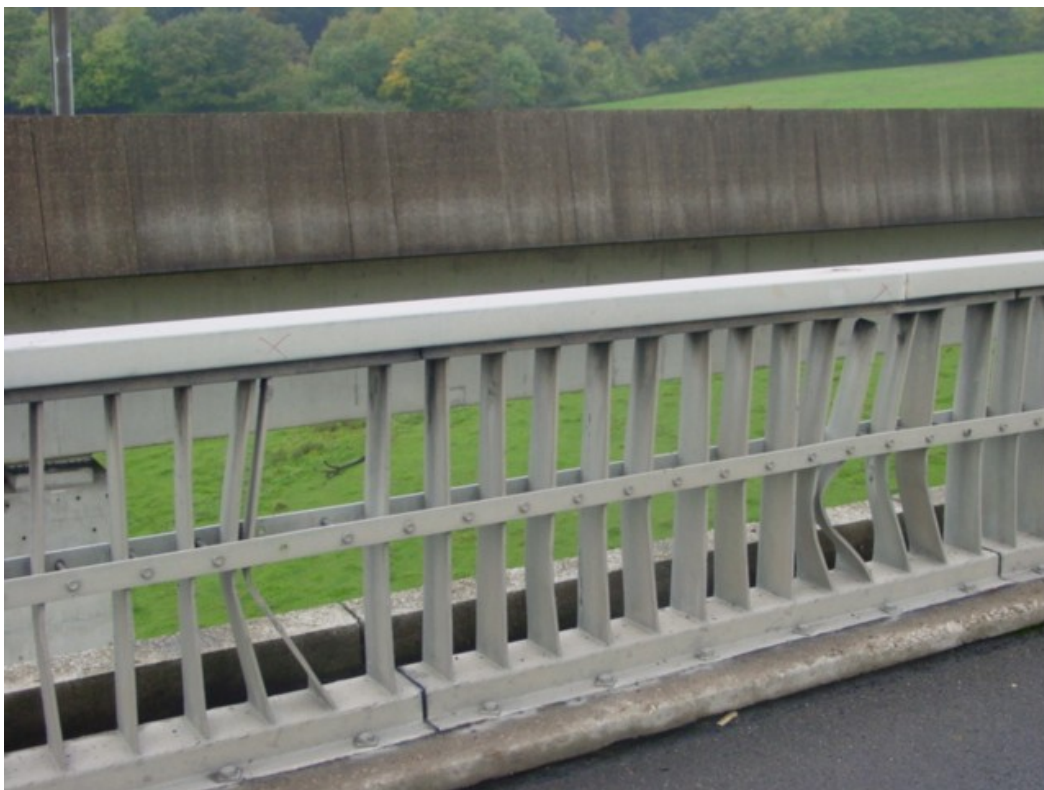
Photo n° 58 : Garde-corps côté TGV. Montants tordus, au droit de E34 et entre E33-E34.

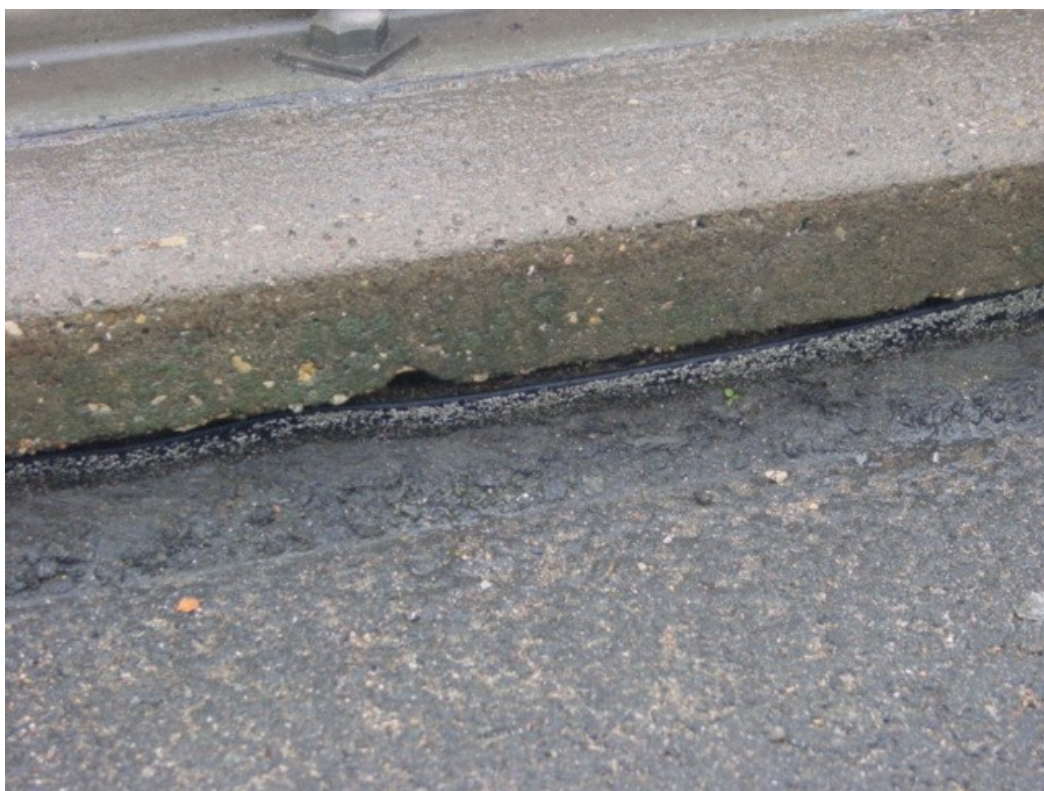
Photo n° 59 :Côté TGV. Relevé d'étanchéité visible au droit de E8 et décollé en partie supérieure.

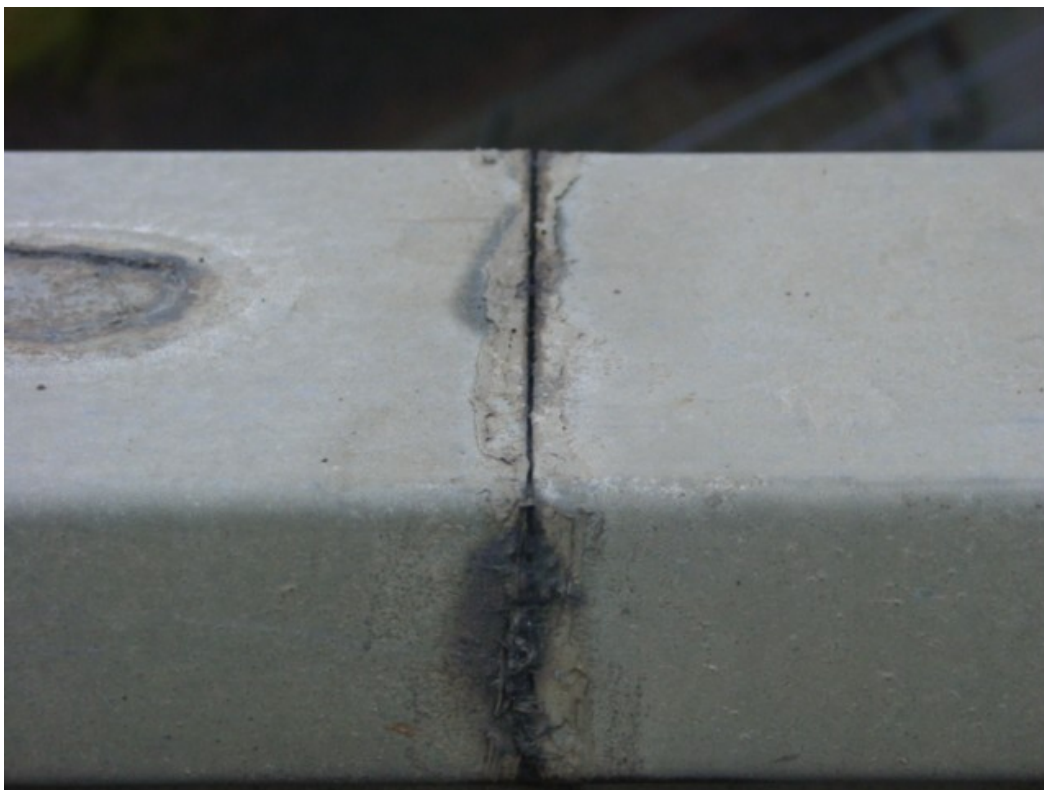
Photo n° 60 : Garde-corps côté TGV. Joint détérioré sur lisse supérieure, entre E2/E3.
