Viaduc de La Roche  
RN79 à La Roche Vineuse  
Inspection détaillée

Affaire n° C15LA0112

# **RN 79 – PR 64+900 Viaduc de La Roche**

## **Inspection détaillée périodique**

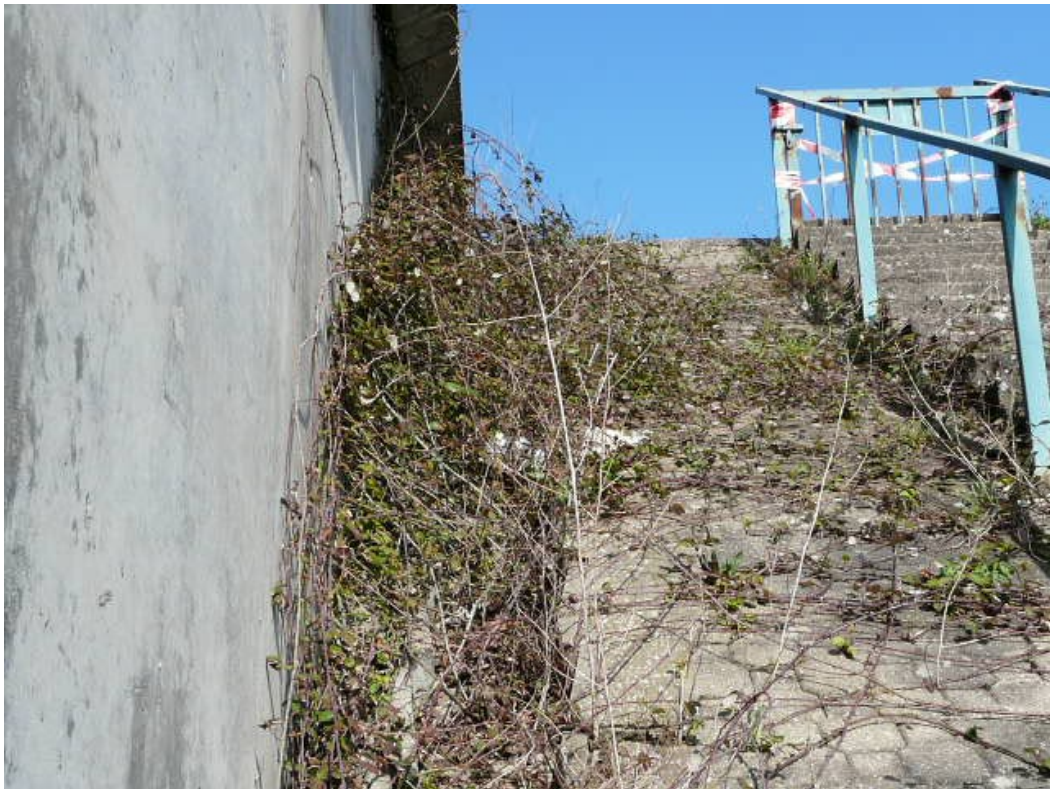
- ✓ bullage du béton
- ✓ 1 reprise de bétonnage horizontale fissurée à la base face extérieure
- ✓ végétation à la base face extérieure : **photo n°4**
- ✓ faïençage et traces d'écoulements face extérieure au droit d'un joint de corniche non traité

Photo n° 4 : Culée côté Digoin. Extrémité la Roche. Végétation ligneuse sur le perré, sur la face arrière du muret cache et dans la descente d'eau.

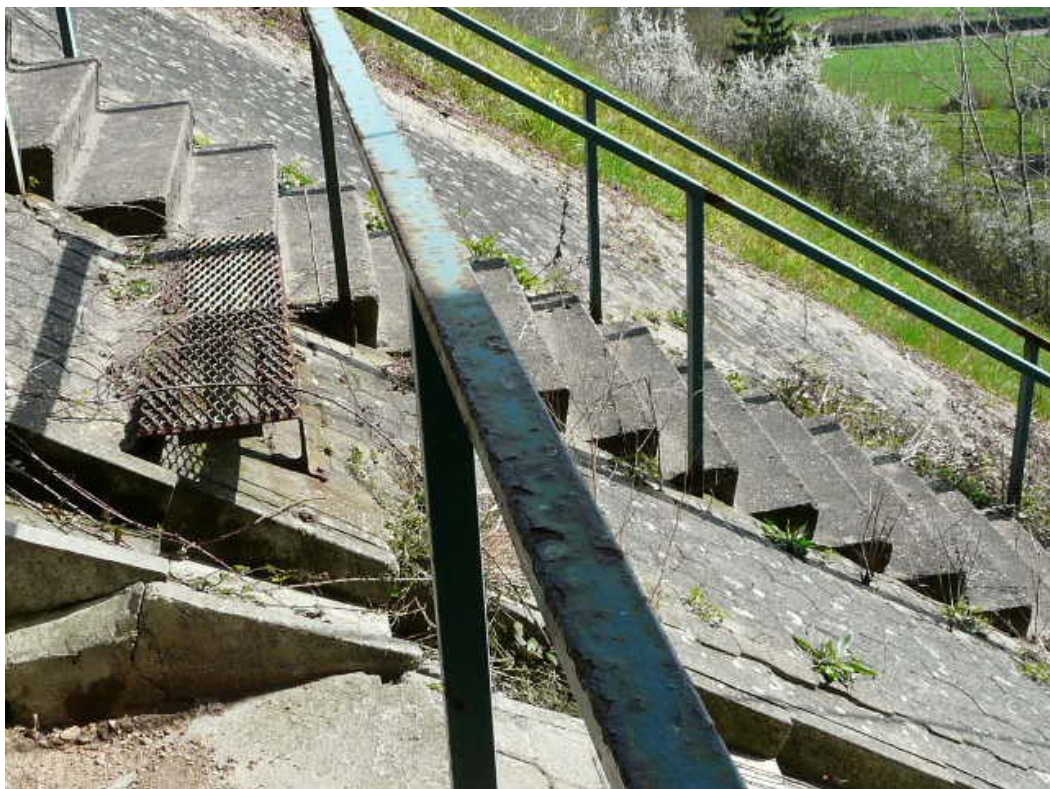
Photo n° 5 : Culée côté Digoin. Extrémité la Roche. Oxydation et feuilletage sur la lisse du garde-corps et les supports.

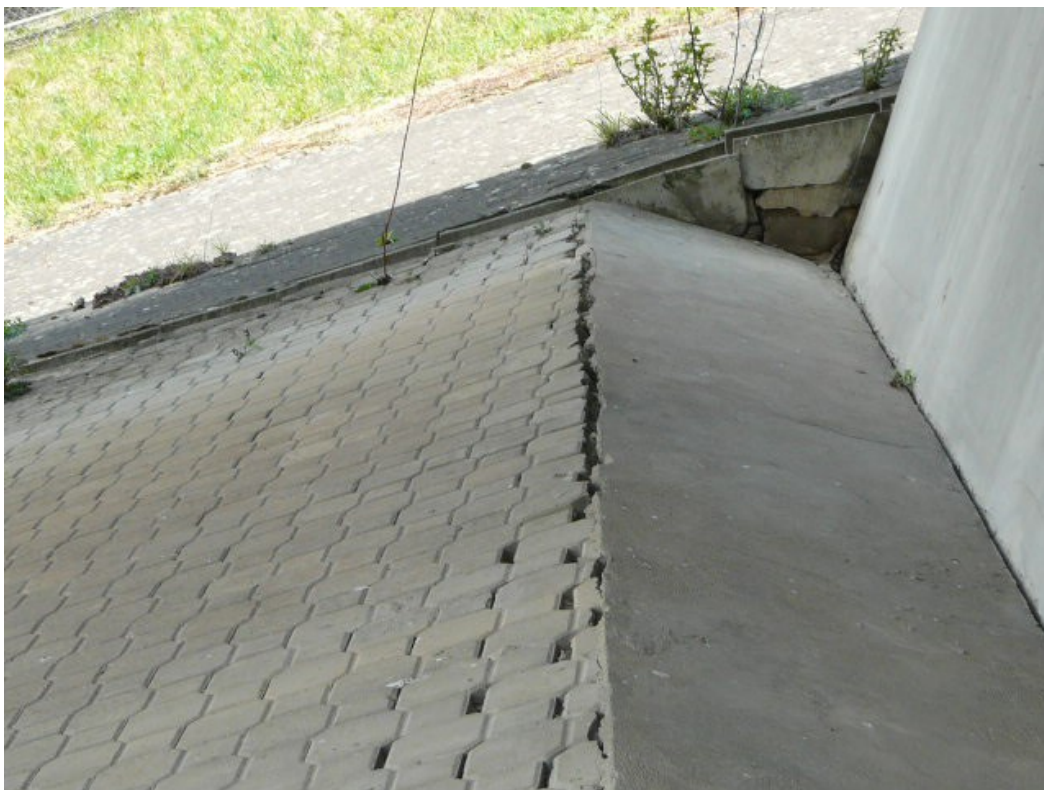
Photo n° 6 : Culée côté Digoin. Tête de perré. Fracture  $l=\pm 5\text{cm}$  entre le palier et le perré.

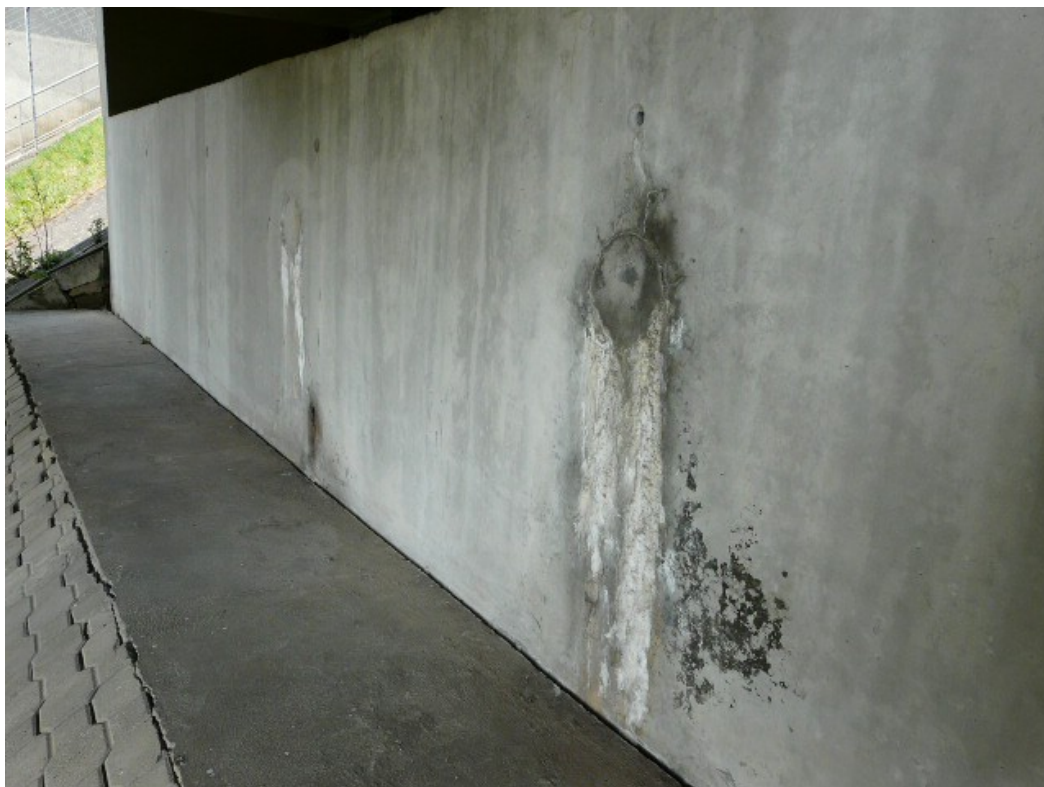
- ✓ fissures verticales à biaises e max = 0,3mm au droit de 2 trous de coffrage
- ✓ bavette de calcite sèche au droit de fissures et au droit de carottages : **photo n°7**
- ✓ 1 tache de rouille
- ✓ écaillage de la barbotine à la base : **photo n°7**

Photo n° 7 : Culée côté Digoin. Ragréage fissuré, bavette de calcite et humidité sur le chevêtre.

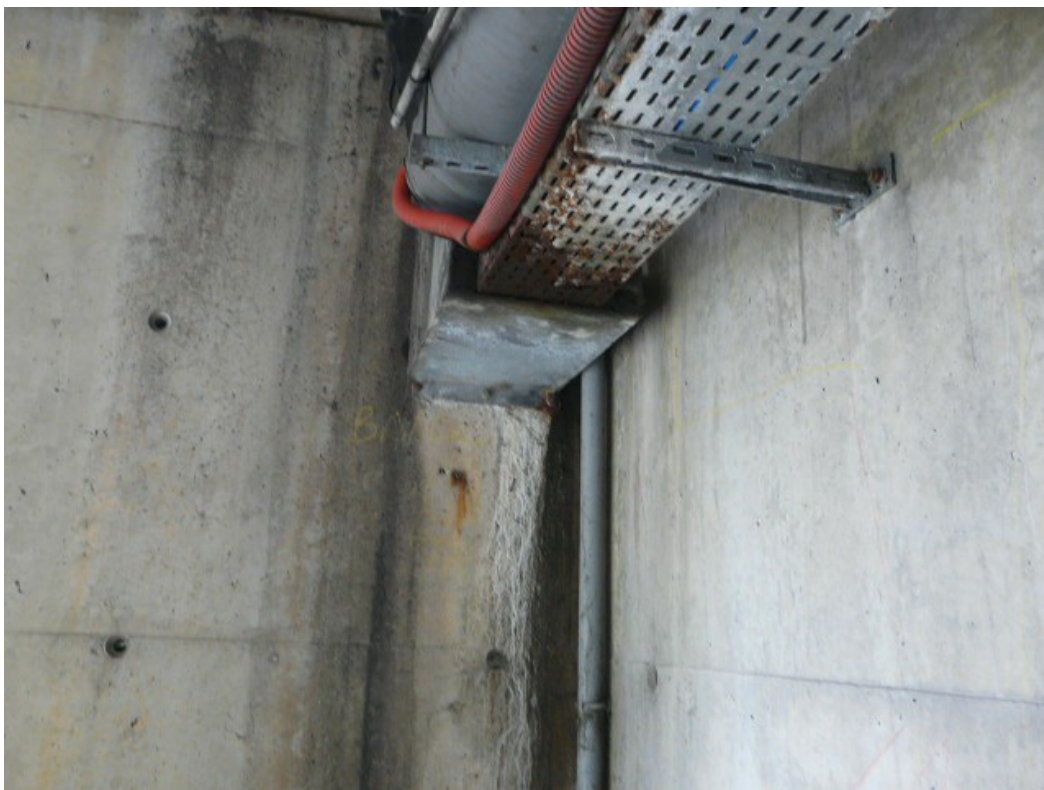
- ✓ jupe déchirée et arrachée extrémité La Roche : **photo n°10**
- ✓ chemin de câble fortement oxydé avec humidité côté TGV : **photo n°8**

- ✓ écoulements actifs et bavette de calcite active face intérieure côté culée : **photo n°8**
- ✓ fissures multidirectionnelles et faïençage à la base face intérieure côté culée
- ✓ 1 tache de rouille face intérieure
- ✓ bullage du béton
- ✓ faïençage et traces d'humidité face extérieure
- ✓ 1 ragréage horizontal fissuré sur la face extérieure

Photo n° 8: Culée côté Digoin. Extrémité TGV. Passage de câbles avec oxydation et feuilletage. Bavette de calcite, humidité et taches de rouille sur la face arrière du muret cache.

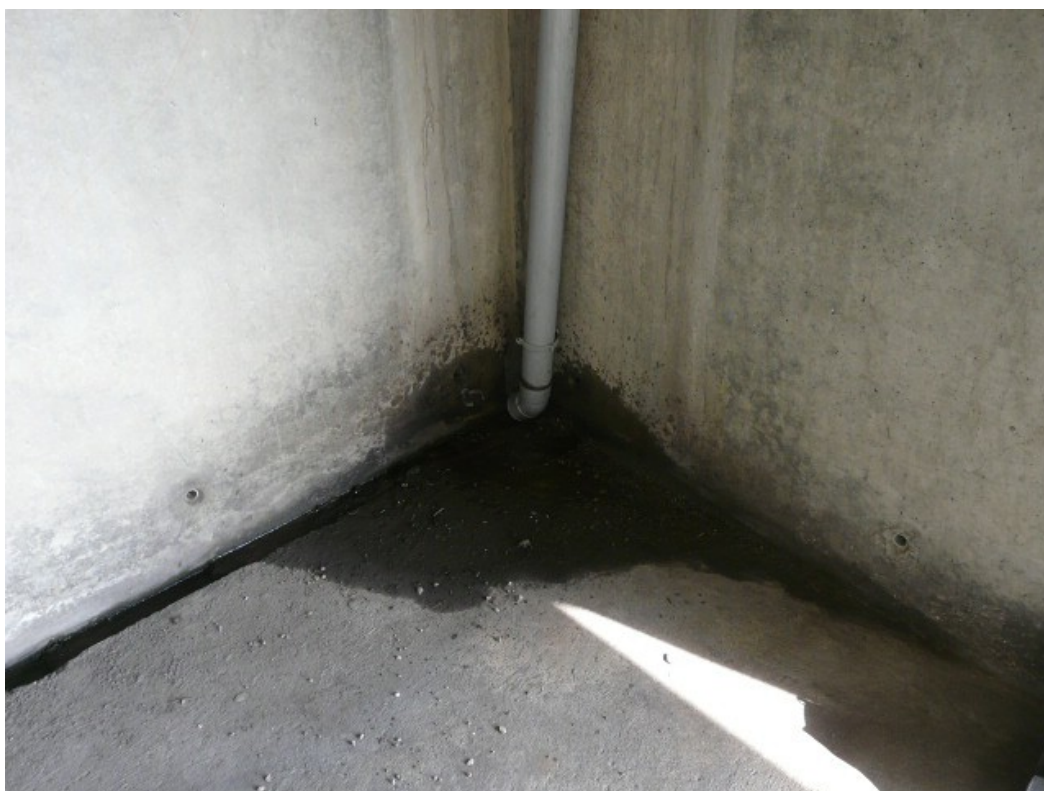
Photo n° 9: Culée côté Digoin. Extrémité la Roche. Dépôt et humidité dans la cunette et sur le sommier.

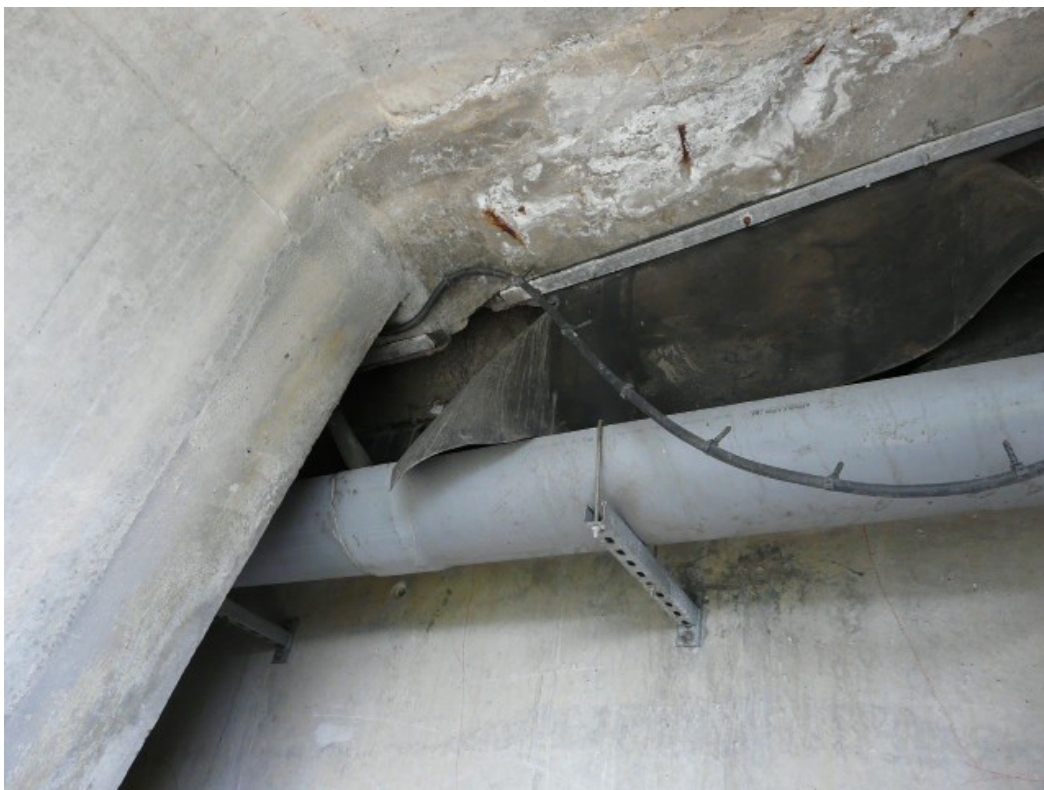
Photo n° 10 : Culée côté Digoin. Extrémité la Roche Vineuse. Jupe déchirée sous le joint de chaussée.

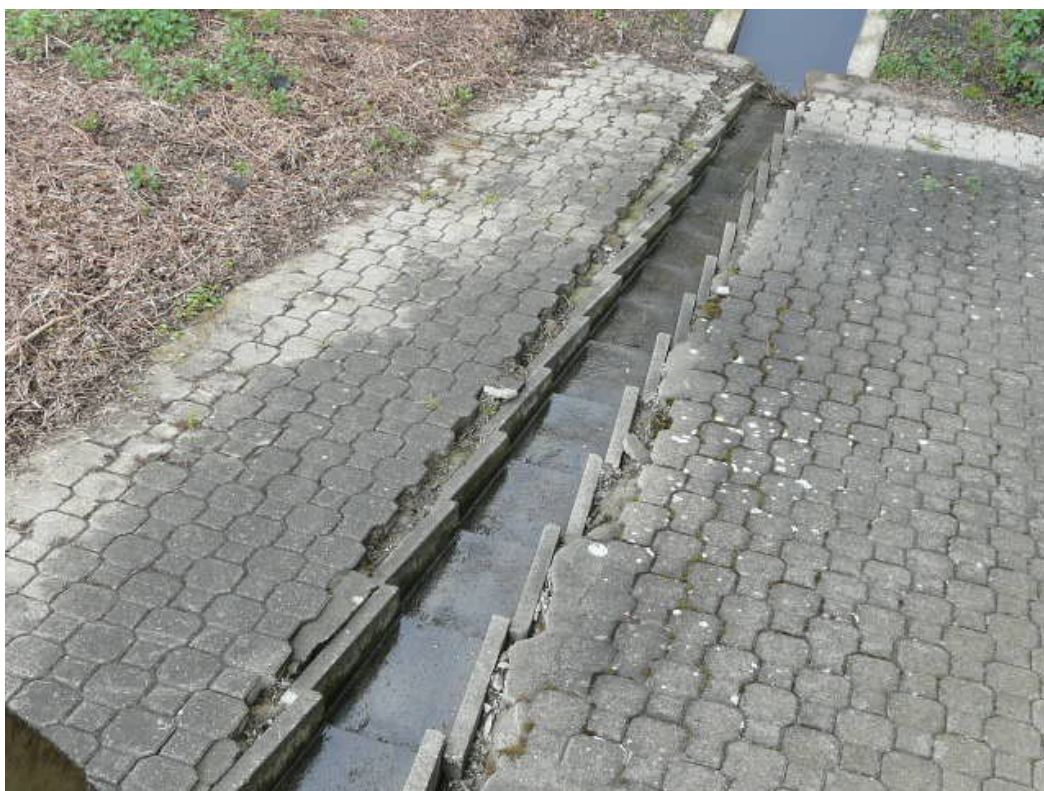
Photo n° 11 : Culée côté Digoin. Extrémité TGV. Béton éclaté de part et d'autre de la descente d'eau.

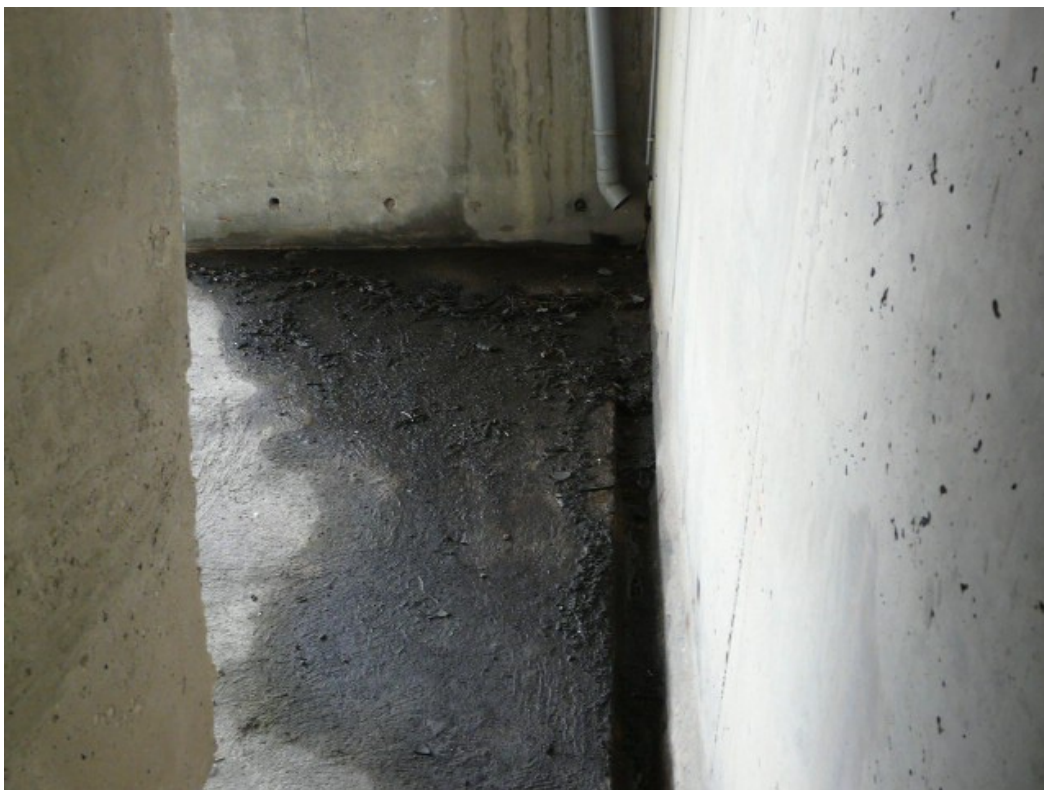
- ✓ dépôt et stagnation d'eau dans la cunette, importants côté La Roche (cunette pleine) : **photo n°12**
- ✓ dépôt important et humidité sur le sommier côté La Roche
- ✓ humidité à l'arrière avec rouille
- ✓ 10 fers apparents oxydés côté TGV lt=60cm
- ✓ rouille à proximité des bossages

Photo n° 12: Culée côté Mâcon. Extrémité la Roche. Dépôt et humidité sur le sommier avec cunette obstruée.

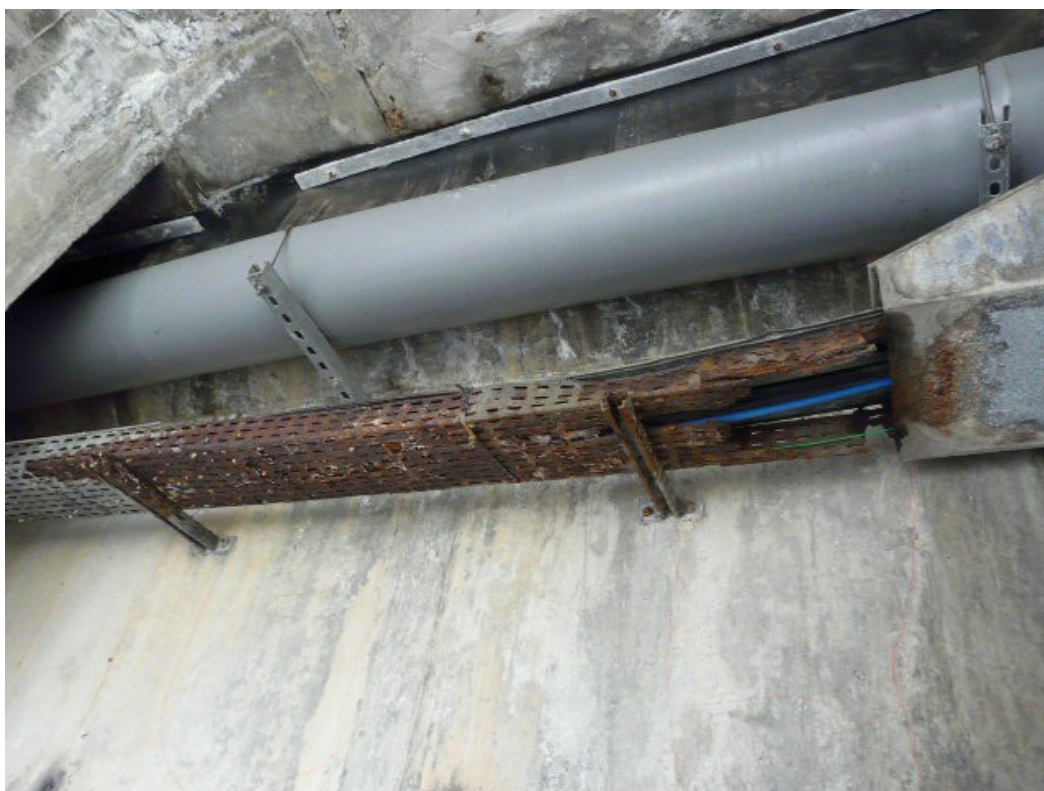
Photo n° 13: Culée côté Mâcon. Extrémité TGV. Chemin de câbles entièrement détérioré.

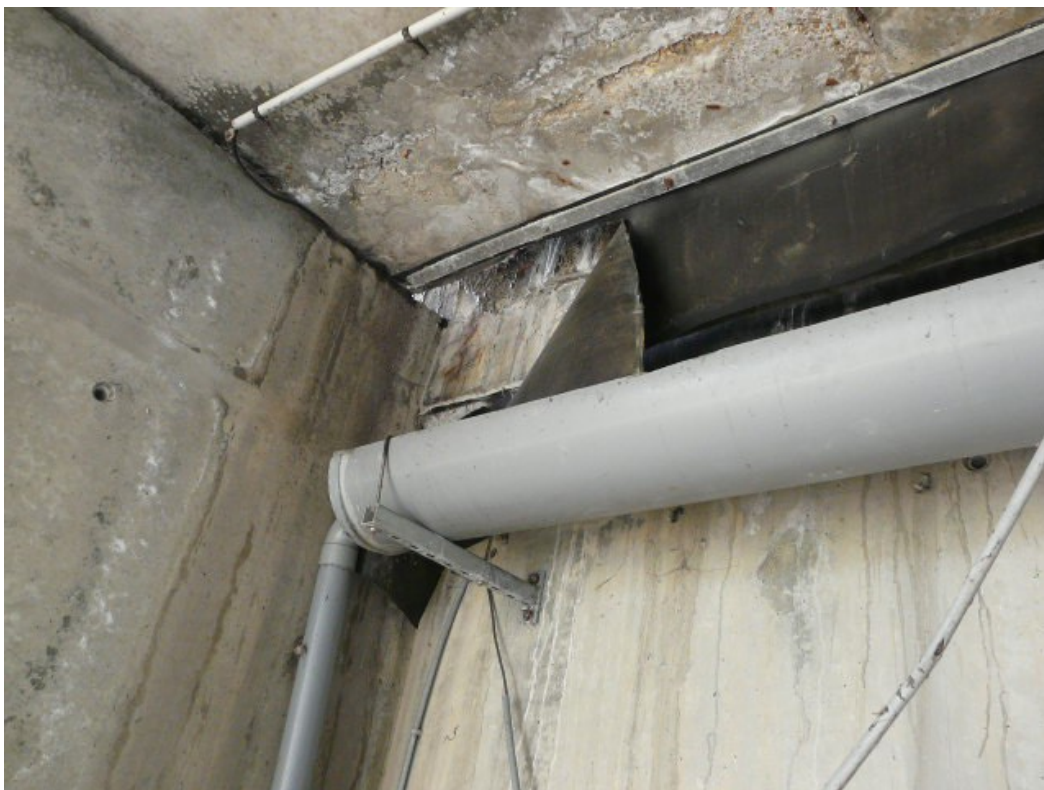
Photo n° 14 : Culée côté Mâcon. Extrémité la Roche. Jupe arrachée sous le joint de chaussée.

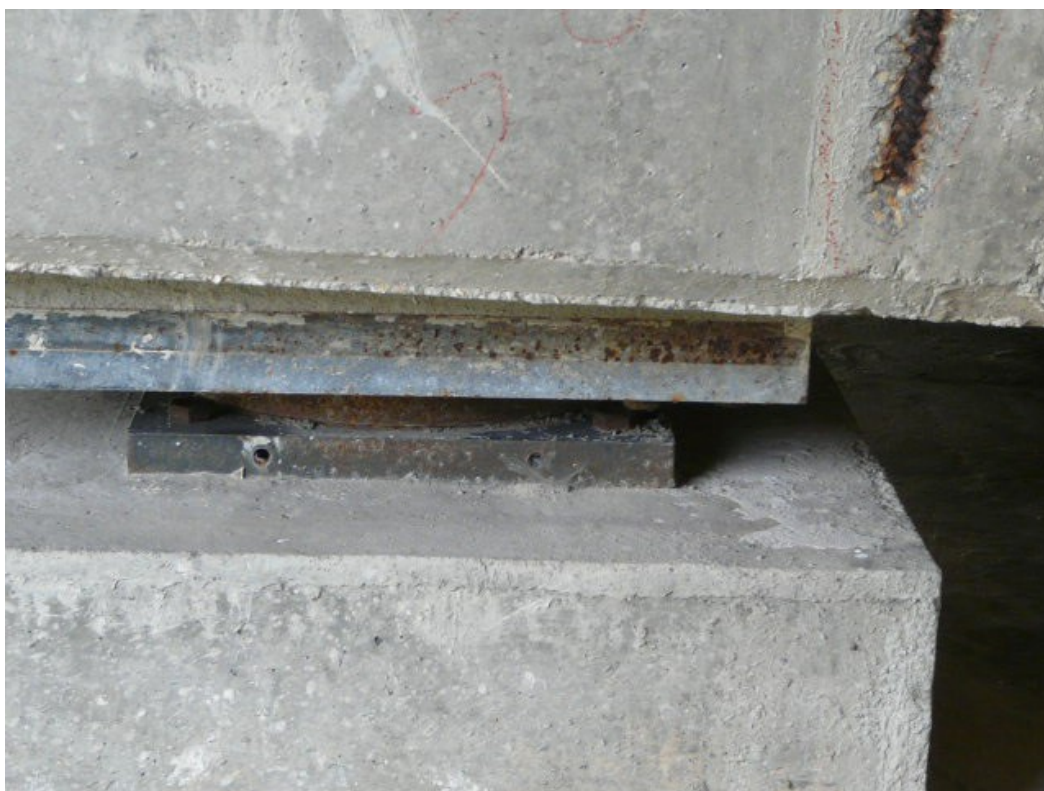
Photo n° 15 : Culée côté Mâcon. Appareil d'appui côté TGV. Oxydation sur le pot.

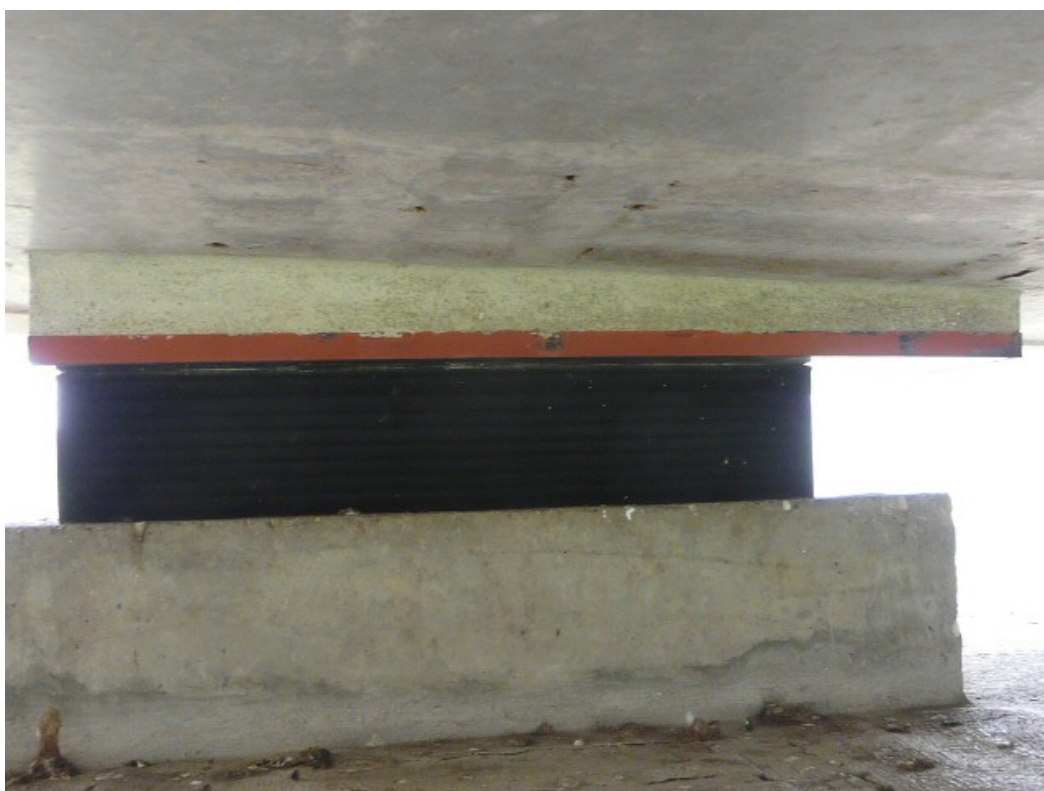
- ✓ défaut de contact avec le bossage supérieur côté Digoin et côté Mâcon  $e=2\text{mm}$  : **photo n°17**
- ✓  $e=156\text{cm}$  côté Mâcon et  $34\text{mm}$  côté Digoin par rapport à la plaque de glissement: tablier contracté
- ✓ élastomère légèrement boudiné
- ✓ 1 fer  $l=6\text{cm}$  sur le bossage inférieur face côté La Roche
- ✓ ragréage périphérique à la base du bossage inférieur

Photo n° 17 : Pile P1. Appareil d'appui côté la Roche. Défaut de contact côté Digoin  $e=2\text{mm}$  avec la plaque de glissement.

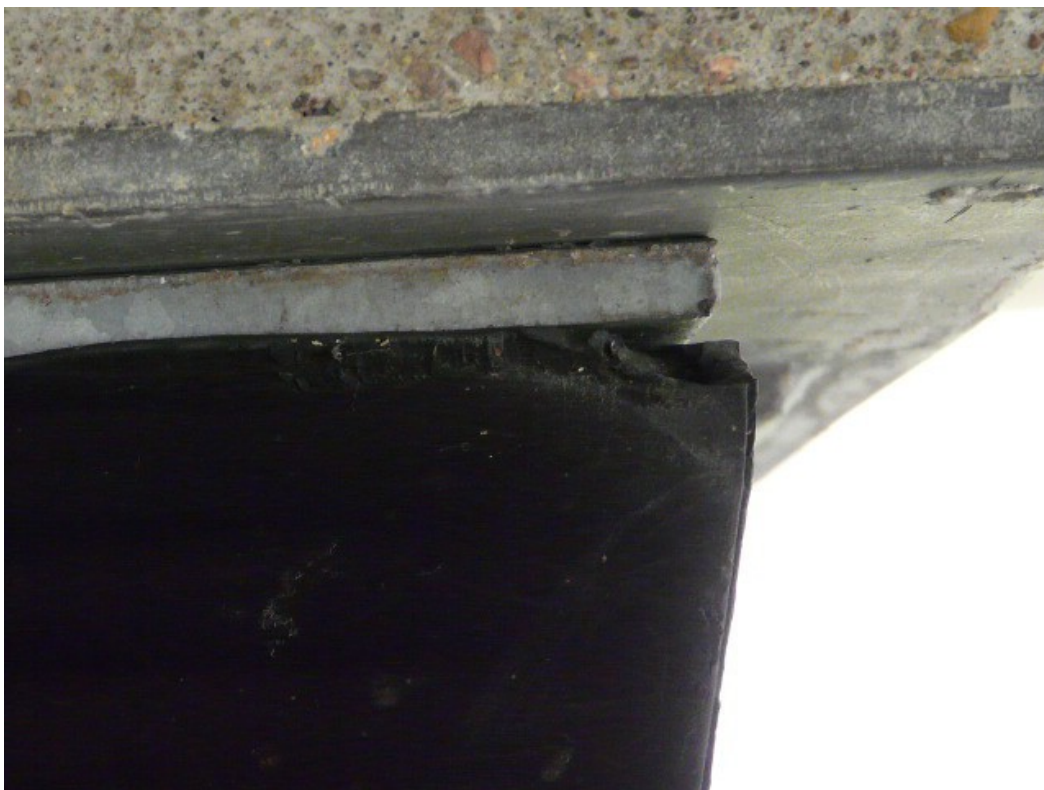
Photo n° 18 : Pile P7. Appareil d'appui côté TGV. Plaque en retrait par rapport à l'appareil côté Digoin et élastomère arraché angle la Roche-Digoin 2x1x1cm.

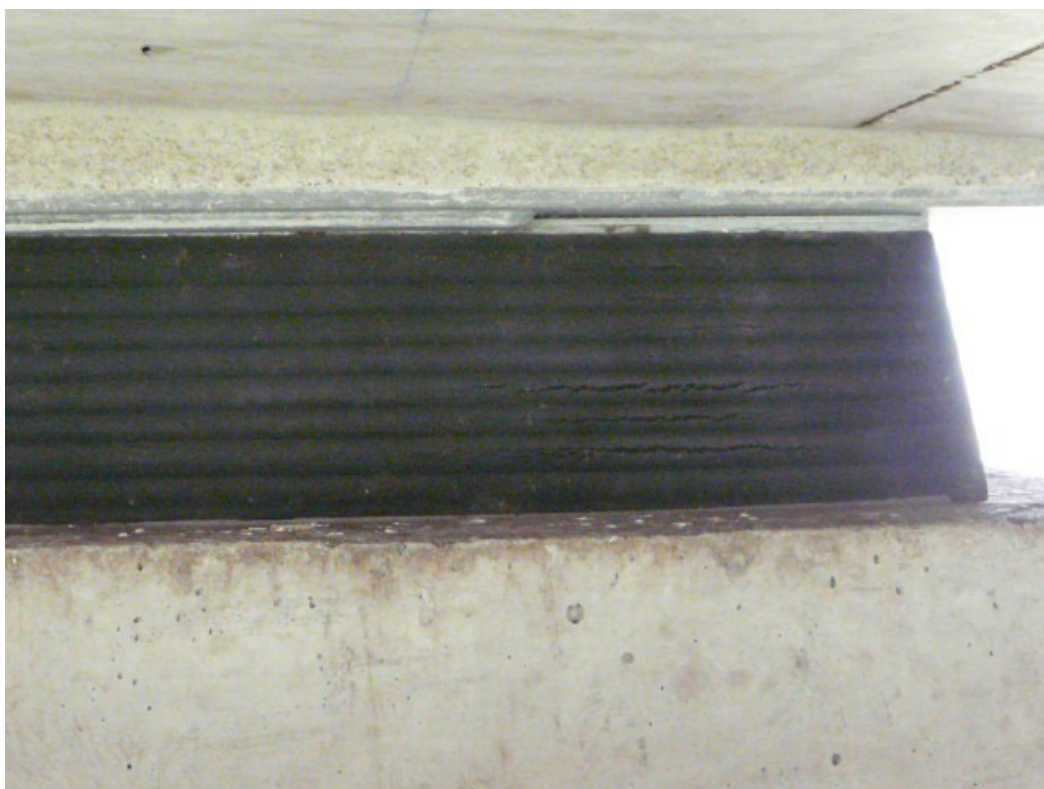
Photo n° 19 : Pile P7. Appareil d'appui côté la Roche Vineuse. Élastomère craquelé et ouvert côté TGV.

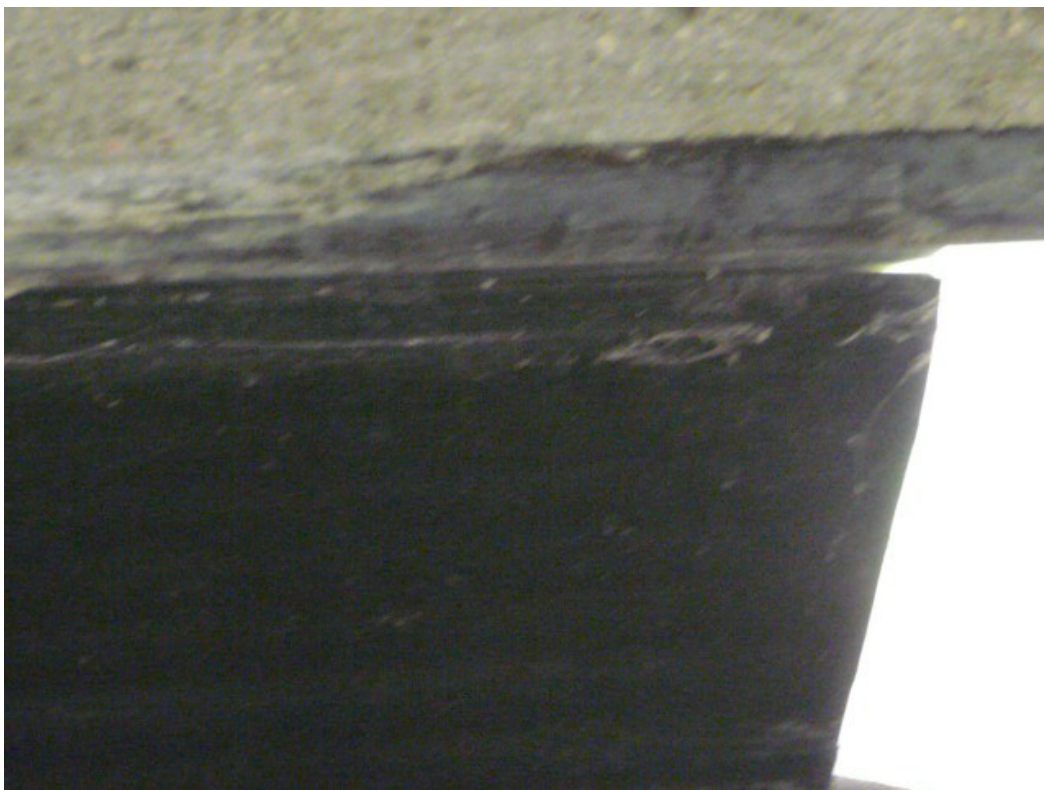
- ✓ ragréage périphérique à la base du bossage inférieur
- ✓ déformation longitudinale côté Digoin e=50mm en mars 2014 et e=17mm en juin 2015 : tablier contracté : **photo n°21**
- ✓ l=117mm côté Mâcon et 74mm côté Digoin par rapport à la plaque de glissement
- ✓ défaut de contact avec le bossage supérieur côté Digoin e=3mm : **photos n°20-21**
- ✓ élastomère légèrement boudiné
- ✓ élastomère craquelé côté TGV

Photo n° 20 : Pile P8. Appareil d'appui côté la Roche Vineuse. Défaut de contact avec le bossage supérieur  $e=3\text{mm}$ , côté Digoin.

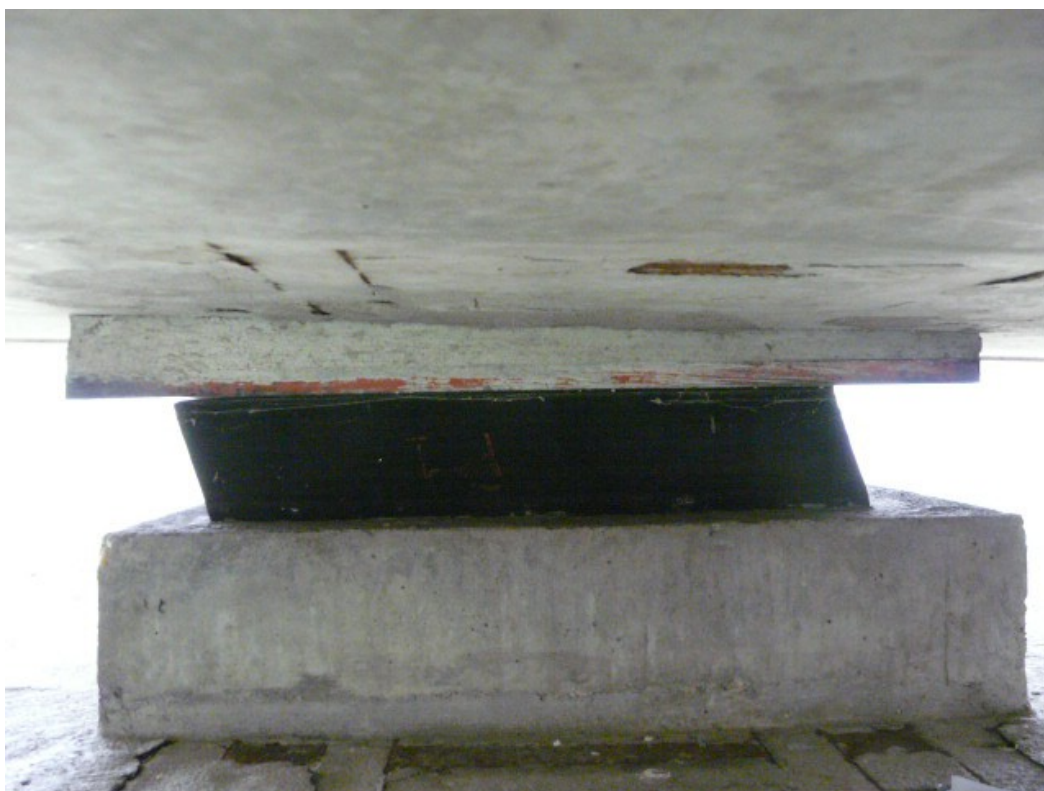
Photo n° 21 : Pile P8. Appareil d'appui côté la Roche. Déformation longitudinale côté Digoin avec défaut de contact avec le bossage supérieur.

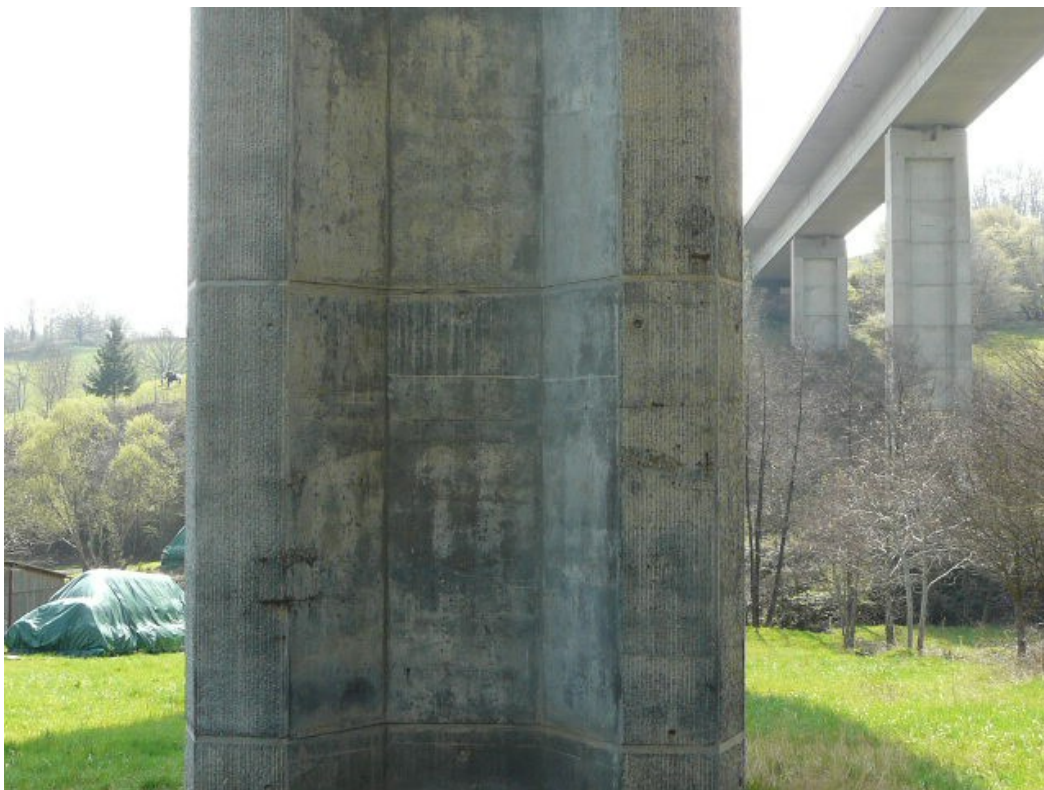
- ✓ fissures verticales aux droits des angles
- ✓ fissures verticales discontinues  $e_{max}=0,1\text{mm}$
- ✓ quelques fissures horizontales  $e_{max}=0,1\text{mm}$
- ✓ quelques ragréages
- ✓ fers apparents oxydés à la base faces Digoin et TGV : **photo n°22**
- ✓ traces de frottement à la base faces Mâcon et TGV
- ✓ faïençage important avec traces d'humidité faces TGV et Digoin : **photo n°22**

Photo n° 22 : Pile P6. Face P5. Zone de faïençage, béton marbré et éclats sur fer.

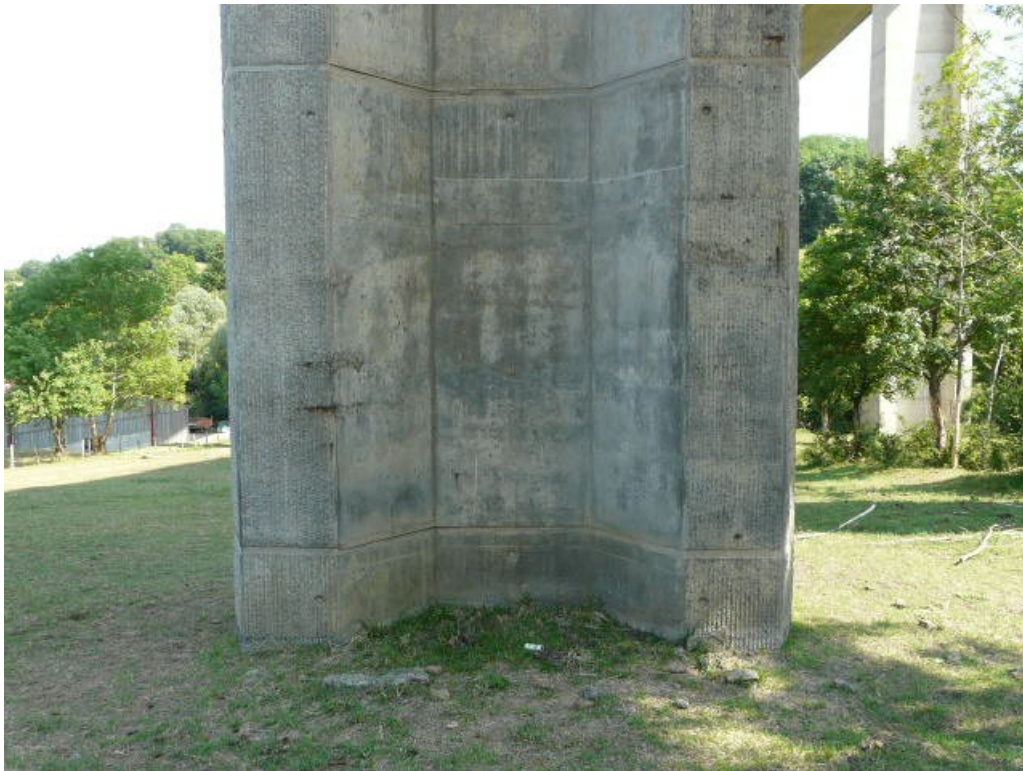
- ✓ fissures verticales aux droits des angles
- ✓ faïençage et traces d'humidité faces côté TGV et Digoin
- ✓ bullage et pelade du béton face côté Digoin
- ✓ faïençage important faces côté TGV et Digoin : **photo n°27**
- ✓ fissures verticales discontinues  $e_{max}=0,2\text{mm}$
- ✓ fissures horizontales  $e_{max}=0,1\text{mm}$
- ✓ éclats, débuts d'éclats, fers apparents et taches de rouille, nombreux côté Digoin : **photo n°26**
- ✓ 4 ragréages dont 1 fissuré

Photo n° 26 : Pile P5, côté Digoin. Nombreux éclats sur fers à la base.

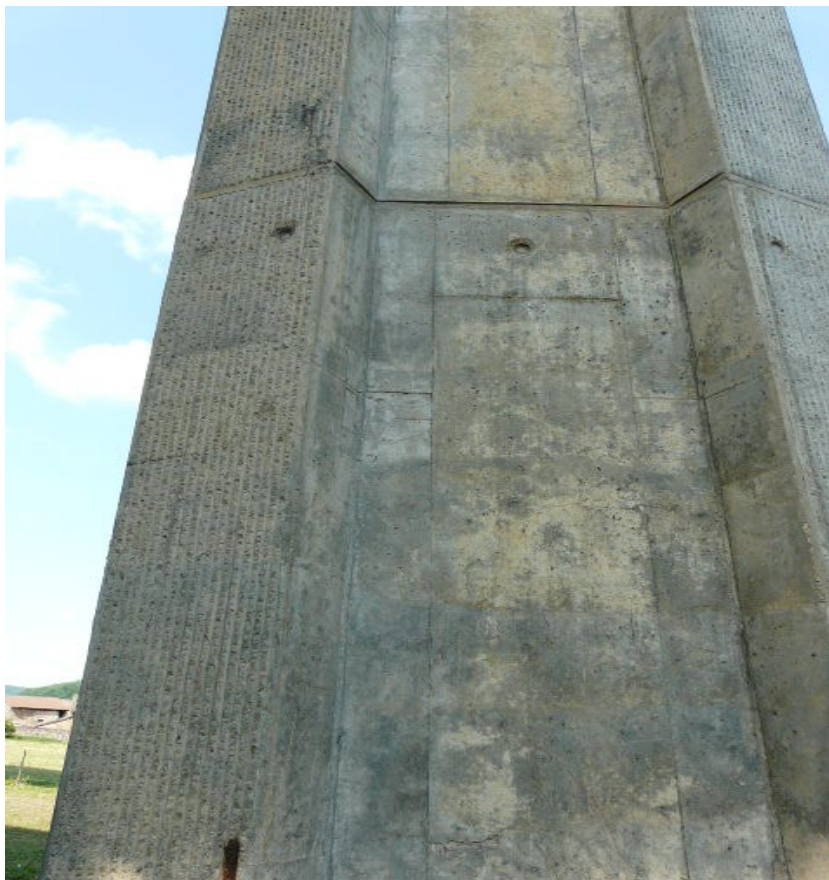
Photo n° 27 : Pile P5, face côté TGV. Faïençage important à la base.

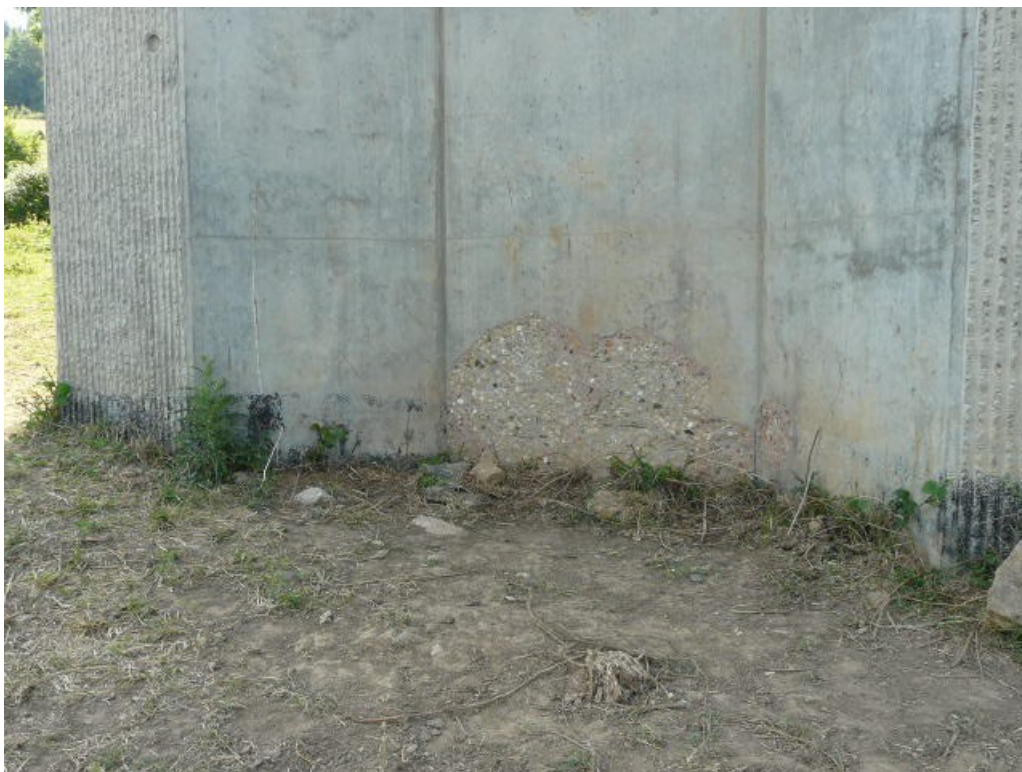
Photo n° 28 : Pile P4, face Mâcon. Éclat de béton 150x50x3cm à la base.

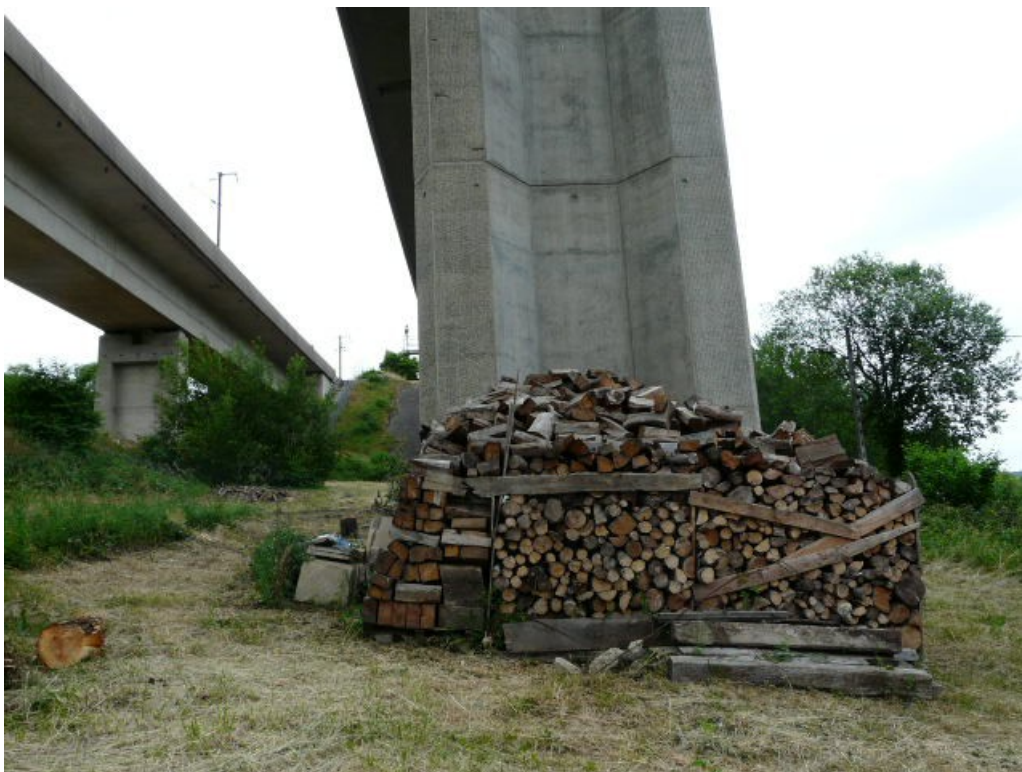
- ✓ fissures verticales aux droits des angles
- ✓ quelques fissures verticales discontinues  $e_{max} = 0,1\text{mm}$
- ✓ fissures horizontales  $e_{max}=0,1\text{mm}$  faces côté Mâcon, Digoïn et TGV
- ✓ quelques ragréages, certains sonnent le creux
- ✓ quelques fers apparents oxydés
- ✓ bois à la base faces côté Mâcon et Digoïn (parement non visible) : **photo n°30**
- ✓ zones de micro-faïençage

Photo n° 30 : Pile P2, face Mâcon. Tas de bois à la base.

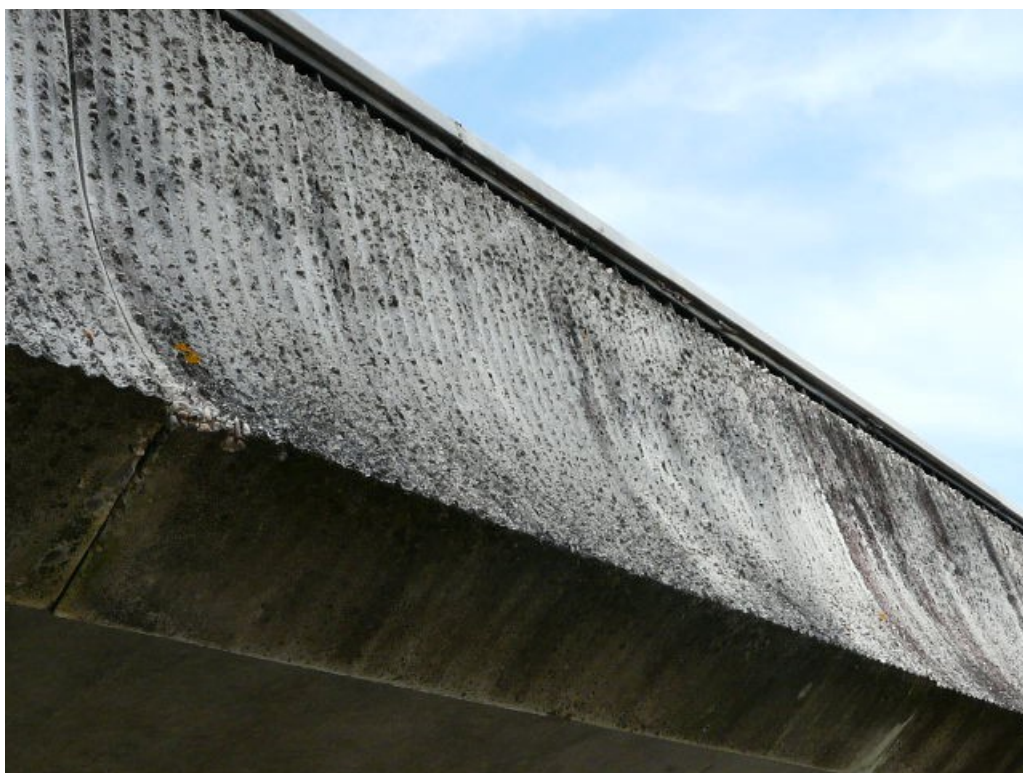
Photo n° 33 : Travée n°6. Lichens sur la face latérale de la corniche.

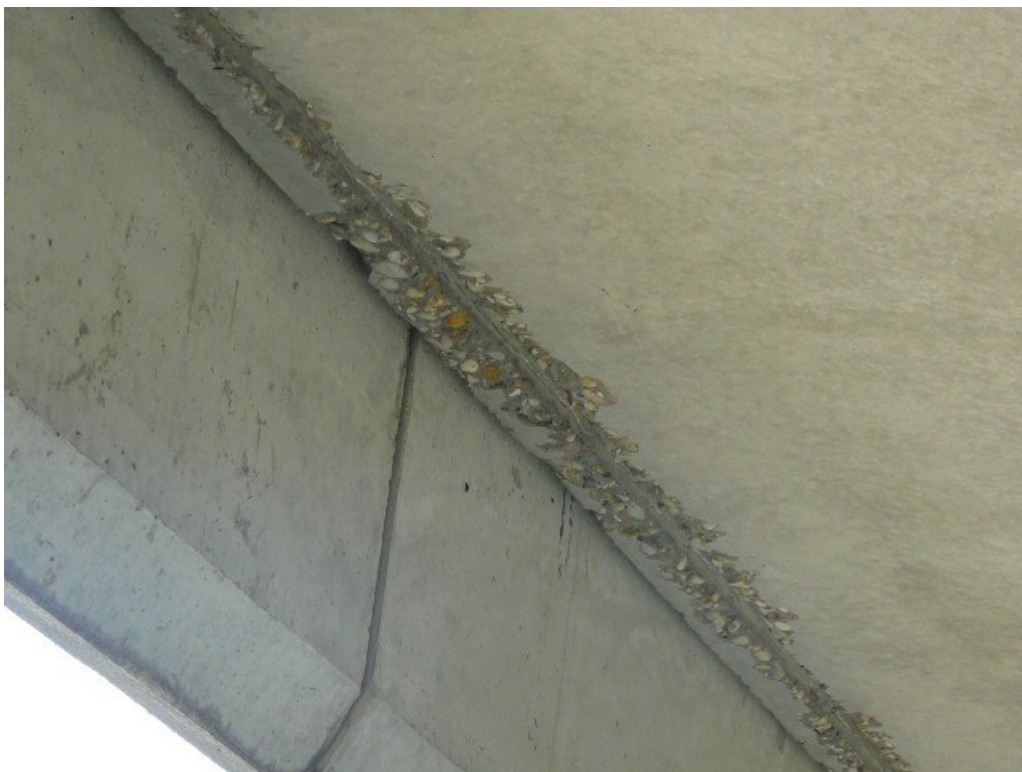
Photo n° 34 : Travée n°2. Epaufures autour de la goutte d'eau.

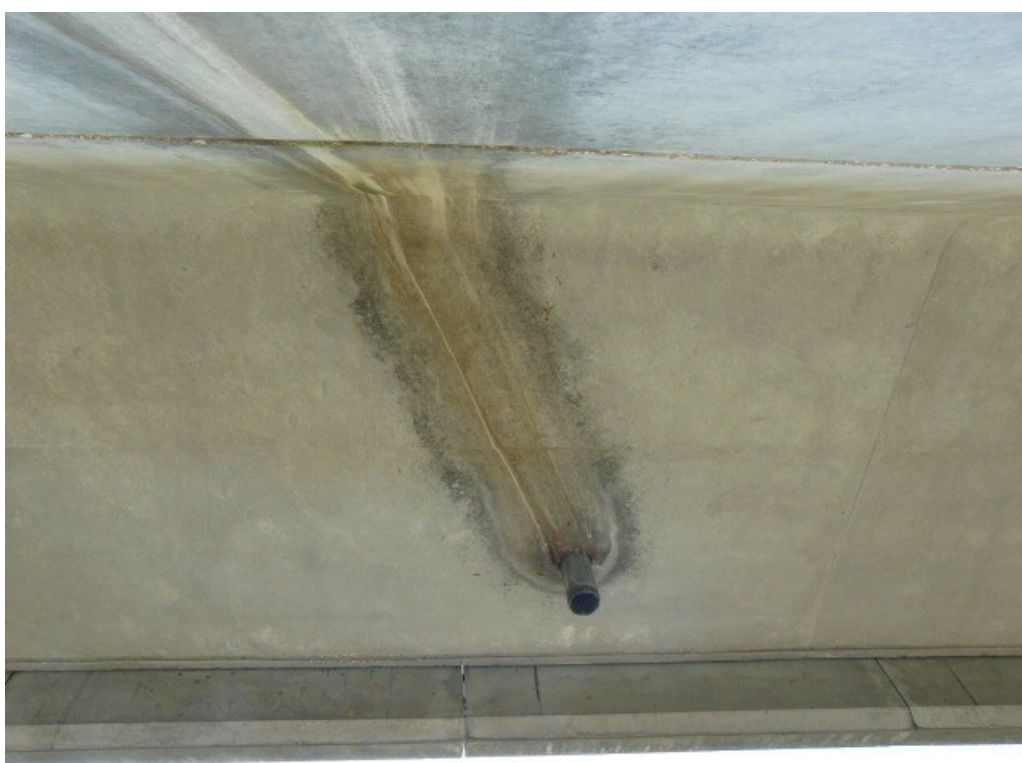
- ✓ fissures longitudinales discontinues  $e_{\text{max}}<0,1\text{mm}$  situées principalement à la base des âmes
- ✓ 2 zones avec traces d'écoulements côté TGV (provenance gargouilles) avec taches de rouille et 1 début d'éclat : **photo n°35**
- ✓ 1 ragréage fissuré à la base côté TGV

Photo n° 35 : Travée n°2, encorbellement côté TGV. Éclat et traces d'écoulement au droit d'une gargouille.

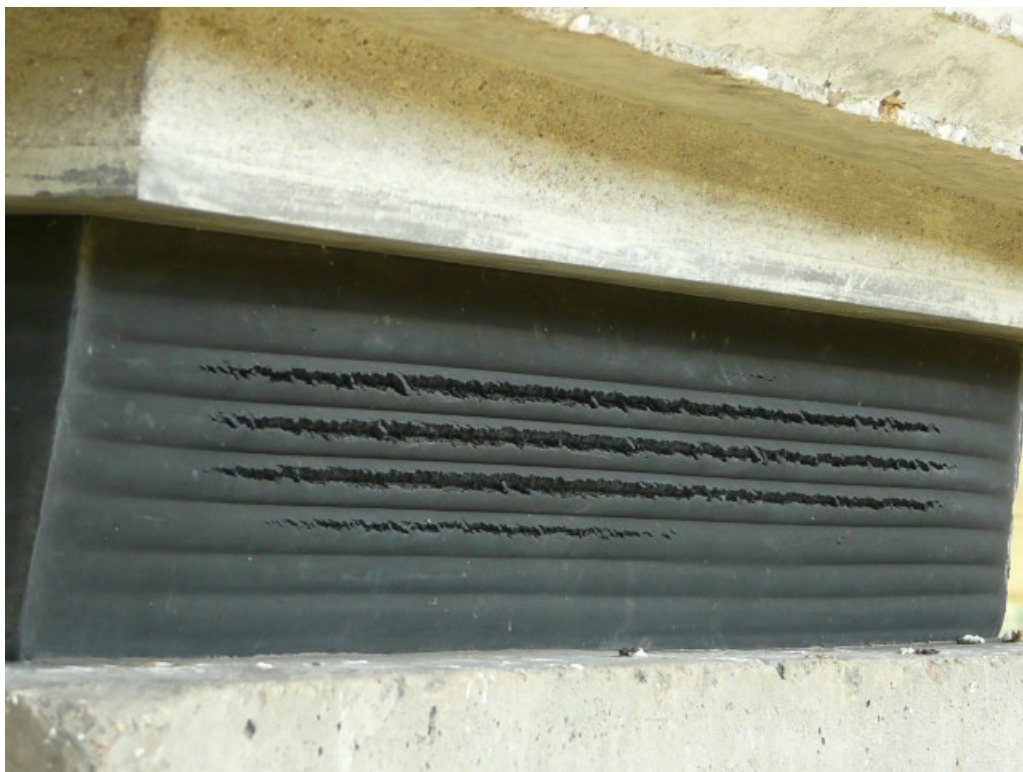
- ✓ ragréage périphérique à la base du bossage inférieur
- ✓ déformation longitudinale côté Mâcon  $e=40\text{mm}$  en mars 2014 et  $e=23\text{mm}$  en juin 2015 : tablier contracté : **photo n°37**
- ✓ élastomère légèrement boudiné
- ✓ défaut de contact avec le bossage supérieur côté Mâcon  $l=70\text{cm} - e=0,2\text{mm}$
- ✓ 1 cavité dans l'élastomère côté La Roche  $\varnothing 5\text{mm}$
- ✓ néoprène ouvert et craquelé face côté TGV : **photo n°37**

Photo n° 37: Pile P2, appareil d'appui côté TGV. Face TGV. Élastomère ouvert et appareil d'appui déformé.
