Viaduc de La Roche  
RN79 à La Roche Vineuse  
Inspection détaillée

Affaire n° C15LA0112

# **RN 79 – PR 64+900 Viaduc de La Roche**

## **Inspection détaillée périodique**

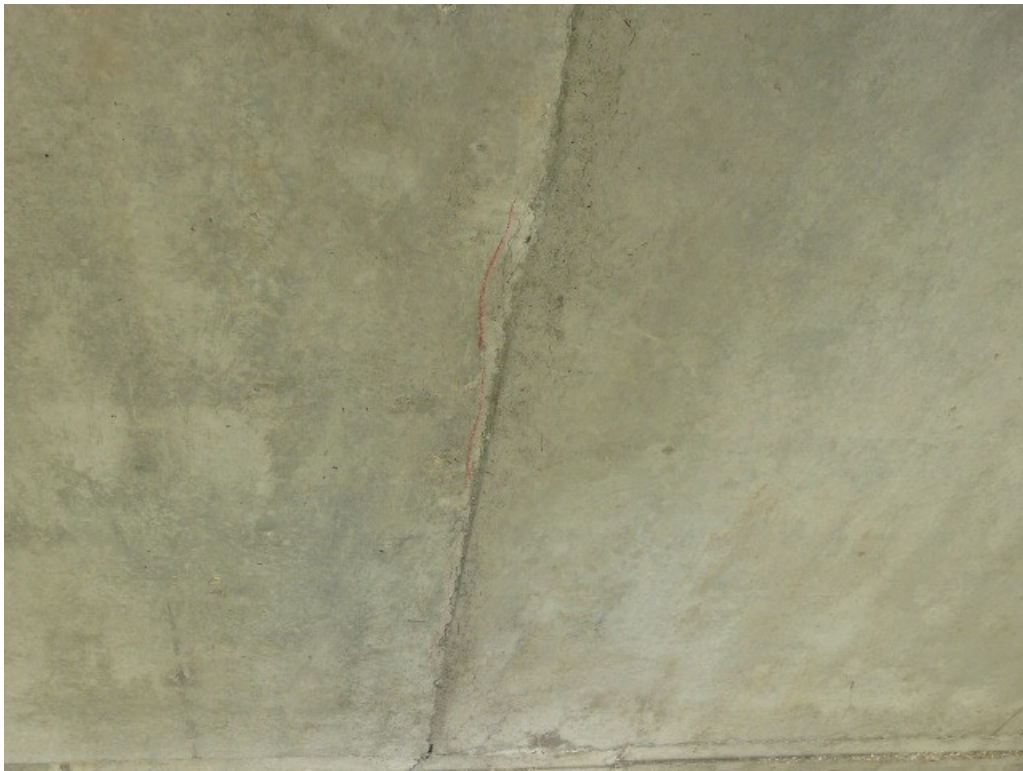
- ✓ 4 zones sonnante le creux avec taches de rouille et traces d'écoulements côté Mâcon extrémité TGV (en provenance d'une gargouille)
- ✓ 2 zones sonnante le creux avec taches de rouille et traces d'écoulements côté Digoin extrémité TGV (en provenance d'une gargouille) : **photo n°39**
- ✓ 2 zones de pelade
- ✓ reprises de bétonnage fissurées au droit des joints entre 2 tronçons : **photo n°38**
- ✓ quelques fers apparents oxydés

Photo n° 38 : Travée n°4, hourdis inférieur. Reprise de bétonnage craquelée à proximité de P4.

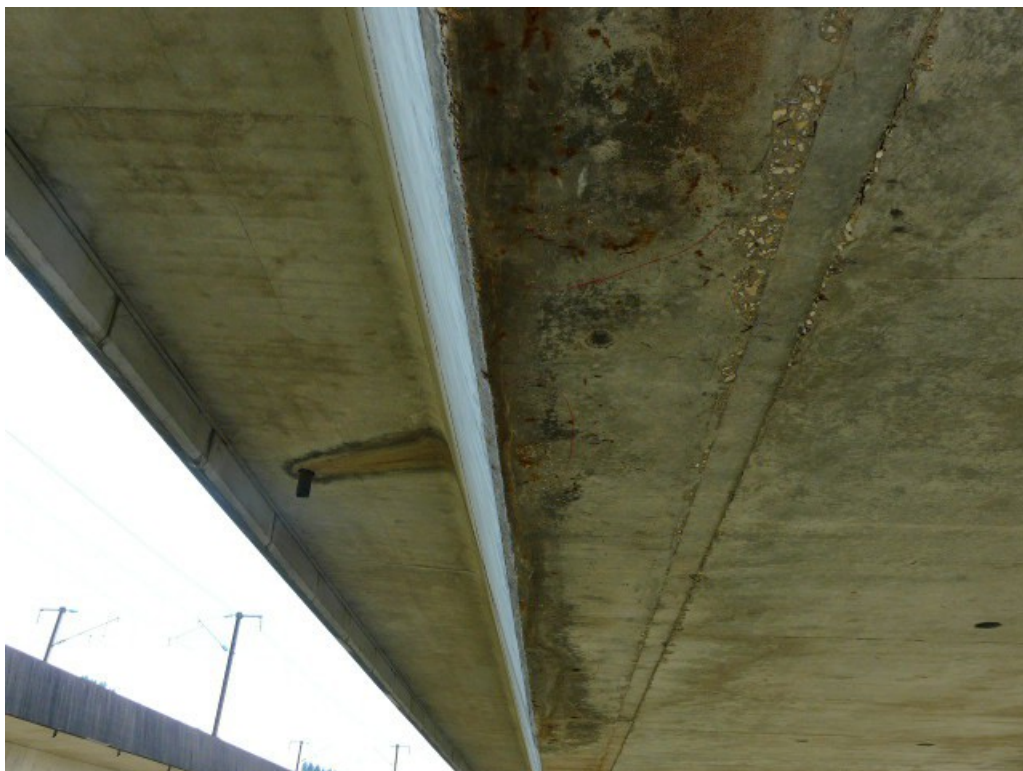
Photo n° 39 : Travée n°4, hourdis inférieur. Traces d'écoulement, taches de rouille et débuts d'éclats à proximité de P4 côté TGV.

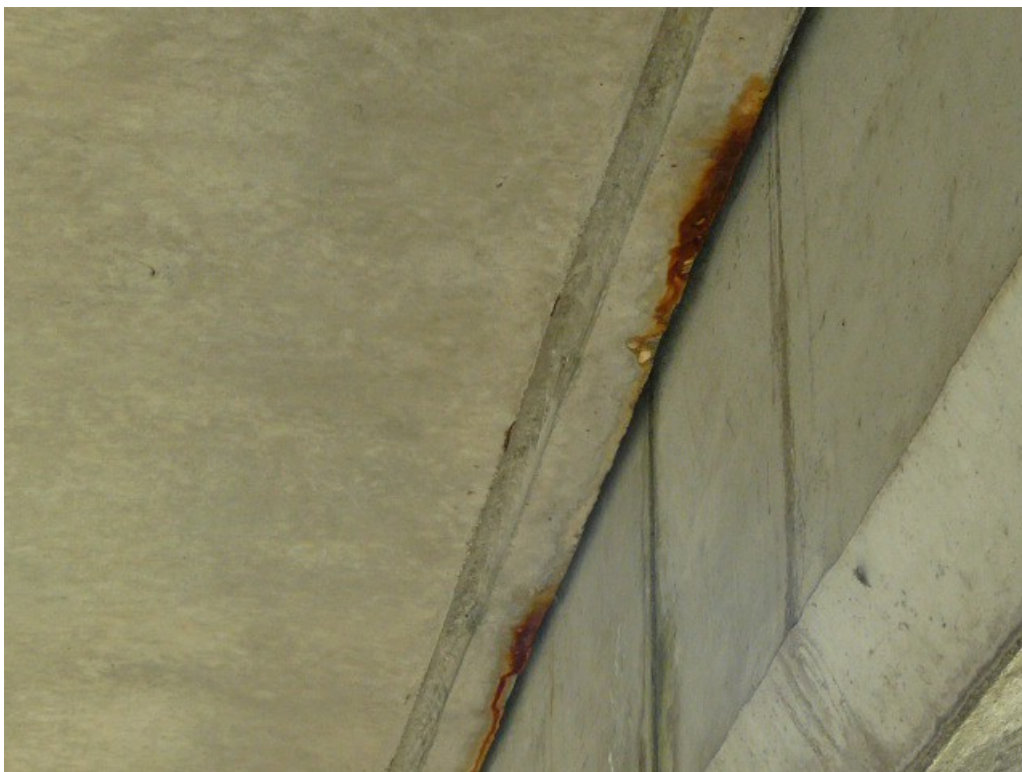
- ✓ 2 fissures longitudinales discontinues  $e_{\text{max}}<0,1\text{mm}$  de faible longueur côté La Roche
- ✓ quelques taches de rouille et coulures de rouille en about d'encorbellement : **photo n°40**
- ✓ rouille et écoulements au droit de 2 gargouilles côté TGV

Photo n° 40 : Travée n°5, encorbellement côté TGV. Taches de rouille et coulures de rouille en about.

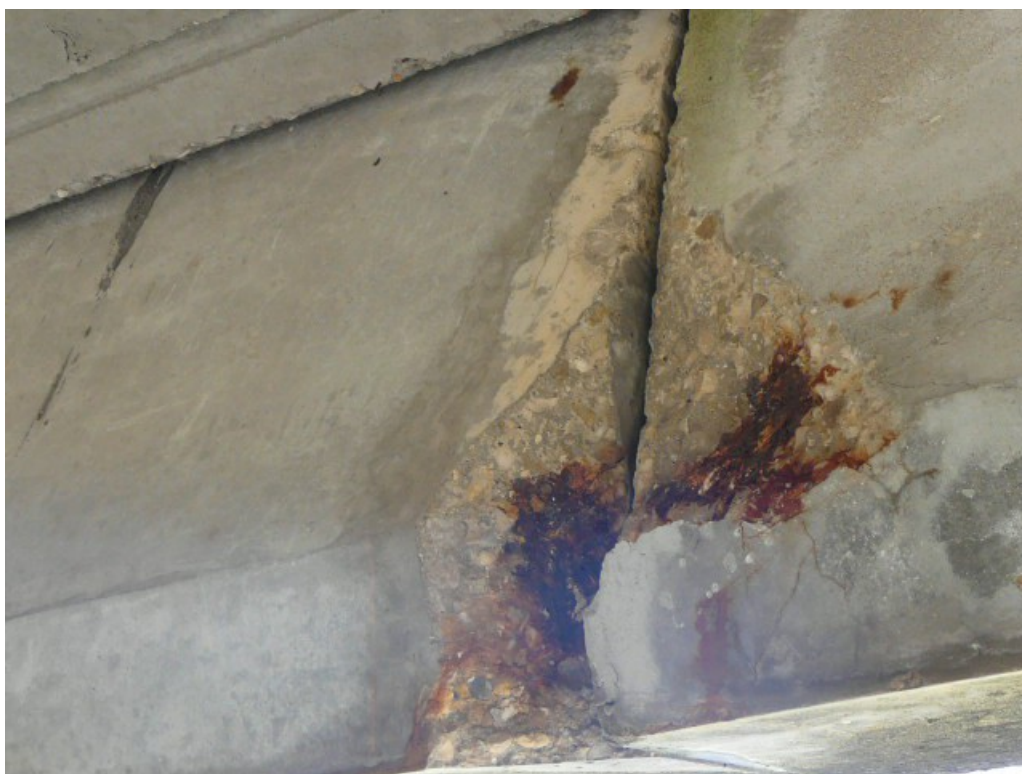
Photo n° 41 : Travée n°5, corniche côté TGV. Éclat 40x25x8cm sur la face arrière.

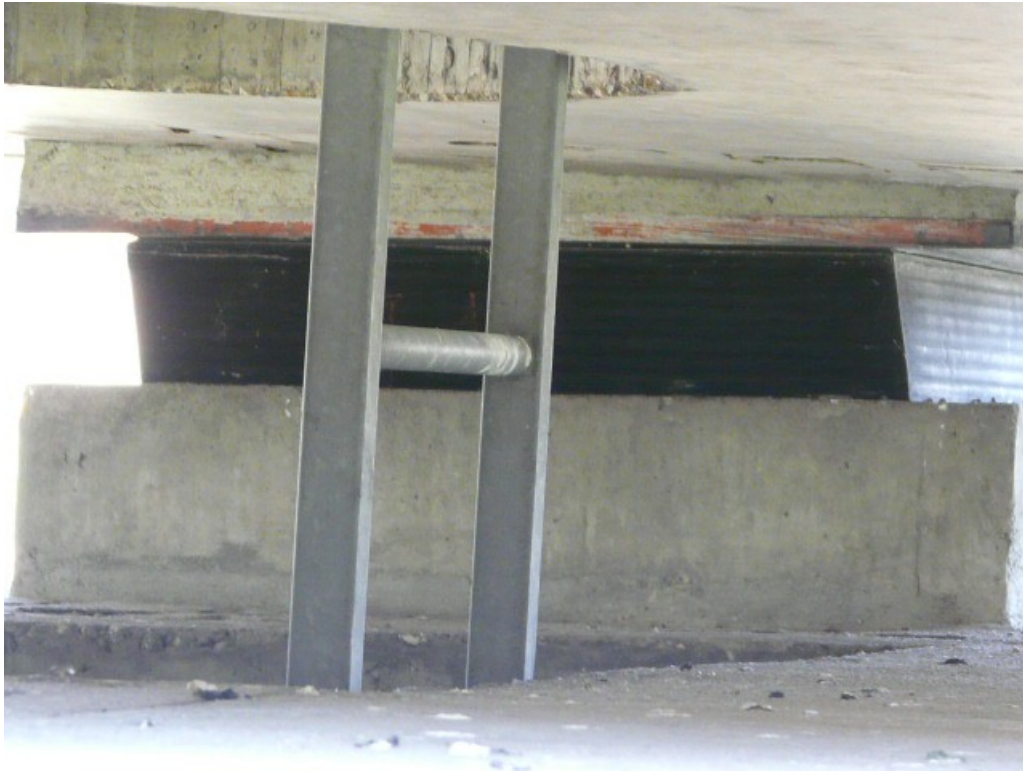
- ✓ ragréage périphérique à la base du bossage inférieur
- ✓ déformation longitudinale côté Digoin e=50mm en mars 2014 et e=17mm en juin 2015 : tablier contracté : **photo n°42**
- ✓ l=117mm côté Mâcon et 74mm côté Digoin par rapport à la plaque de glissement
- ✓ défaut de contact avec le bossage supérieur côté Digoin e=3mm
- ✓ élastomère légèrement boudiné
- ✓ élastomère craquelé face côté La Roche

Photo n° 42 : Pile P8, appareil d'appui côté La Roche. Déformation longitudinale (malgré la plaque de glissement).

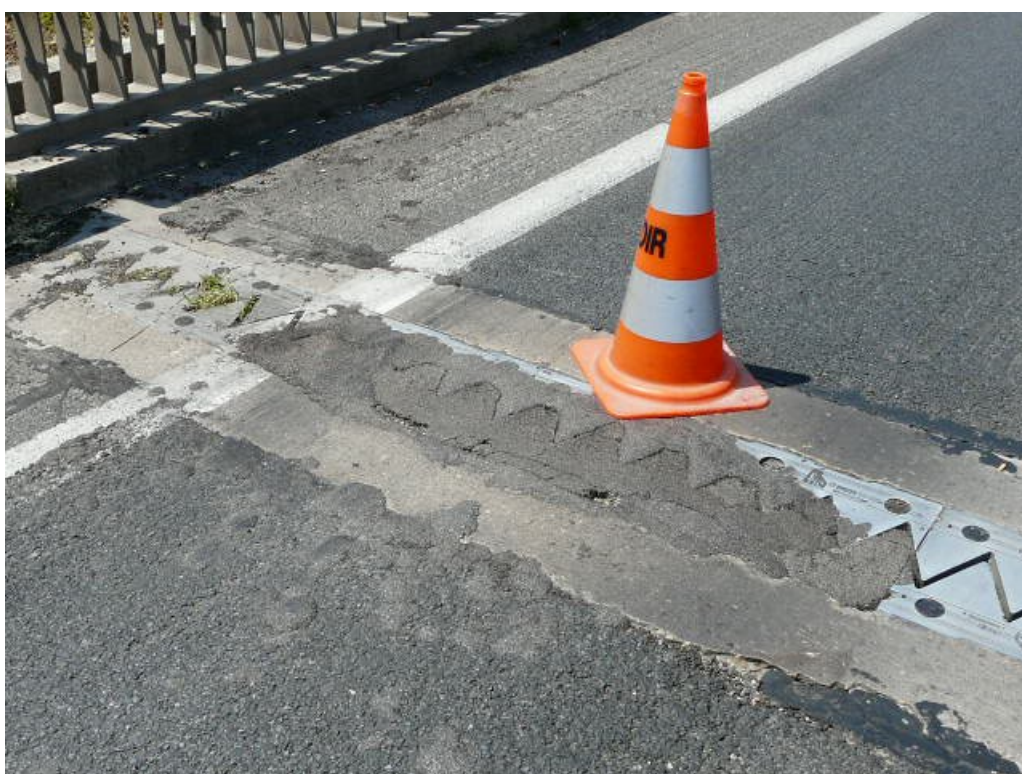
Photo n° 47 : Joint côté Digoin. Réparation temporaire à l'enrobé à froid côté TGV.

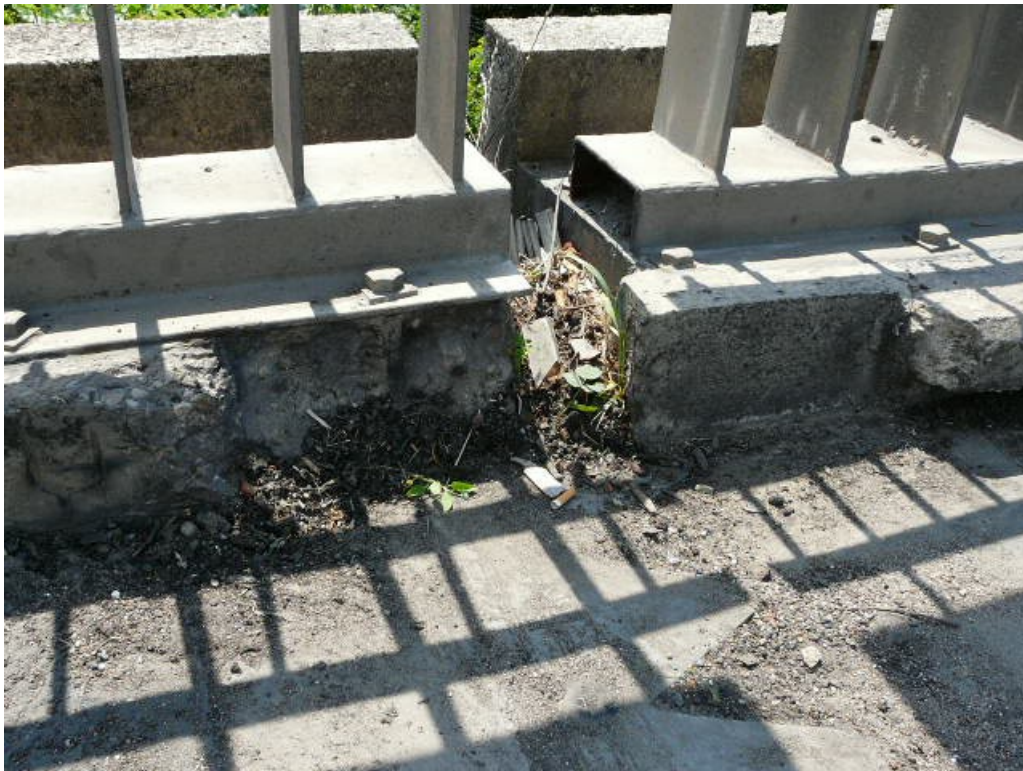
Photo n° 50 : Joint côté Mâcon. Vue sur le relevé côté TGV et éclat de béton sur la longrine.

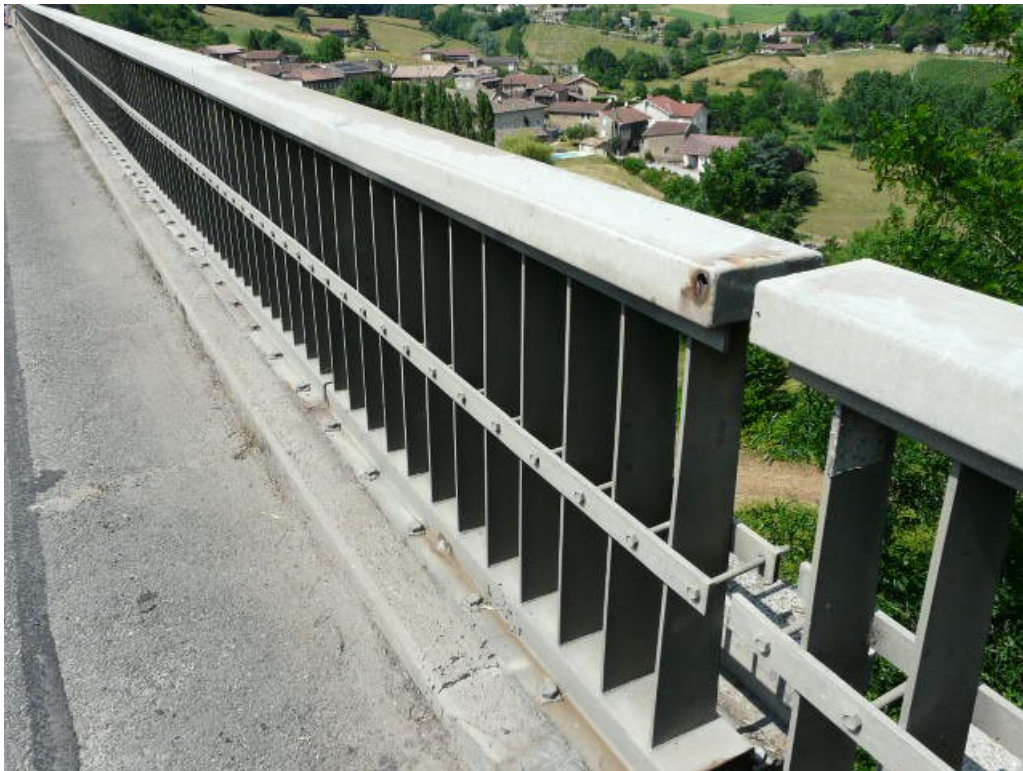
Photo n° 52 : Dispositif de retenue extrémité Mâcon-La Roche. Corrosion perforante de la main courante 3x2cm.

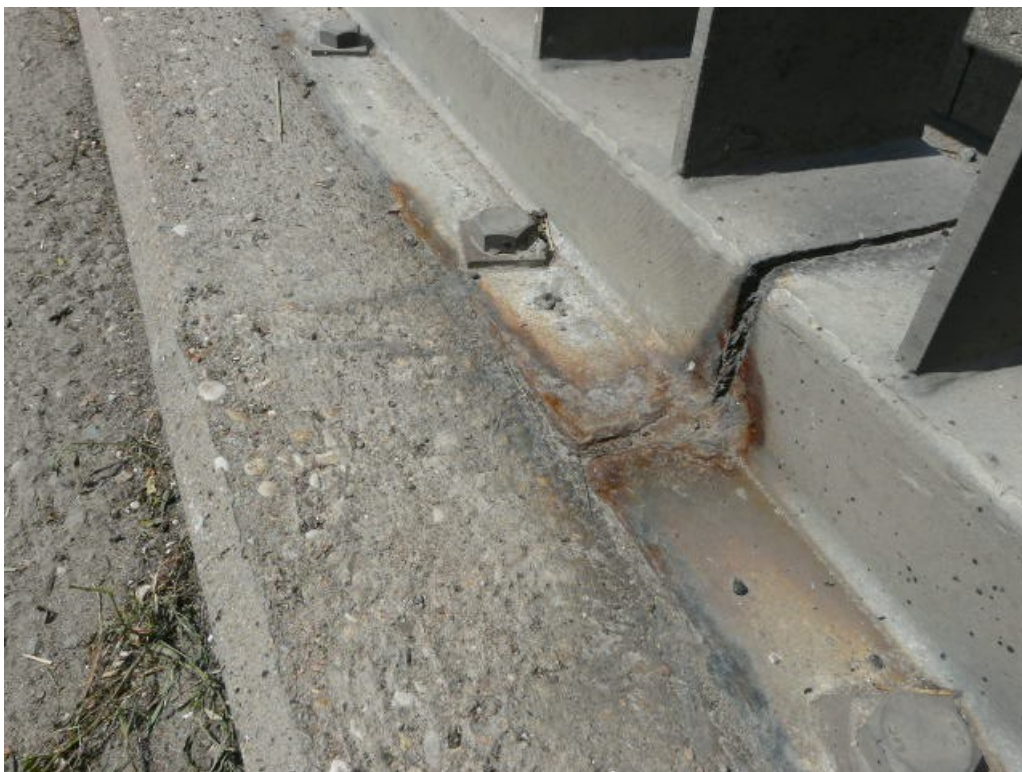
Photo n° 54 : Dispositif de retenue côté La Roche. Corrosion de la platine à la jonction E3-E4.

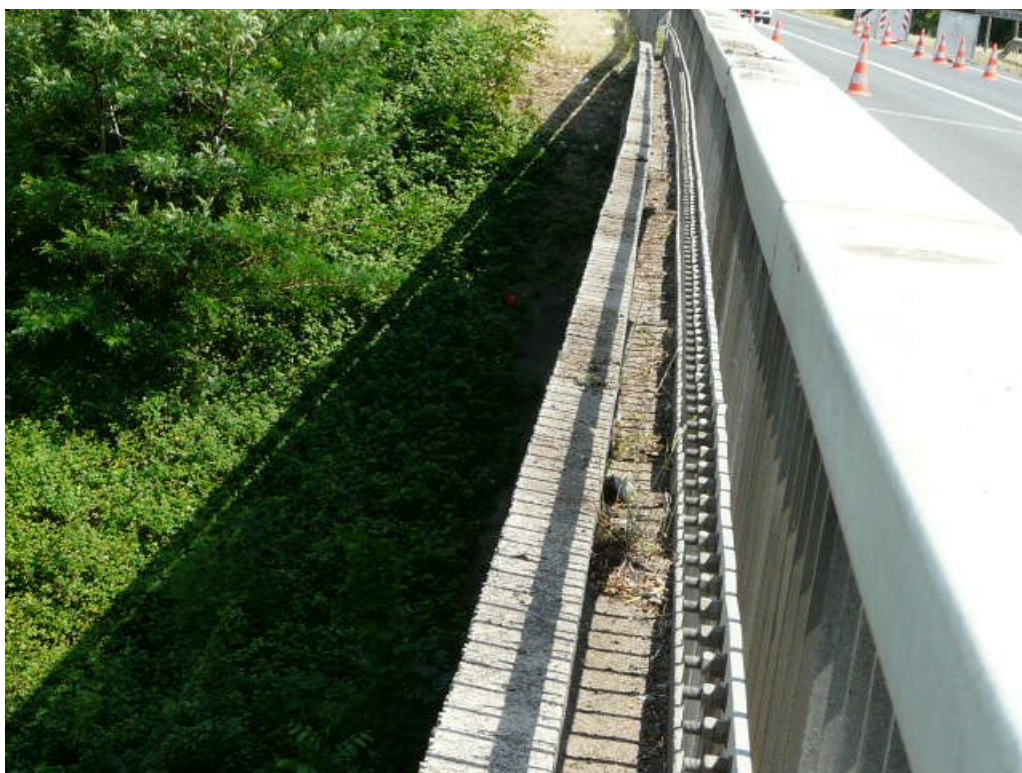
Photo n° 55 : Dispositif de retenue côté La Roche. Dépôt à l'arrière du dispositif.

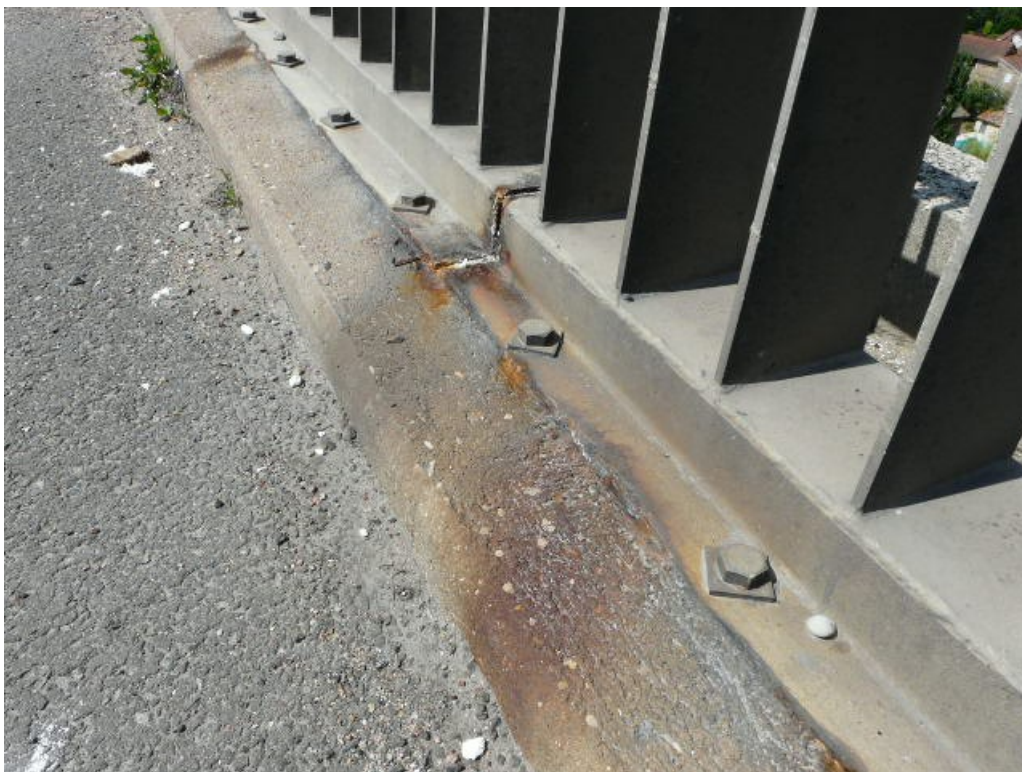
Photo n° 56 : Dispositif de retenue côté La Roche. Corrosion de la platine de l'élément E47.

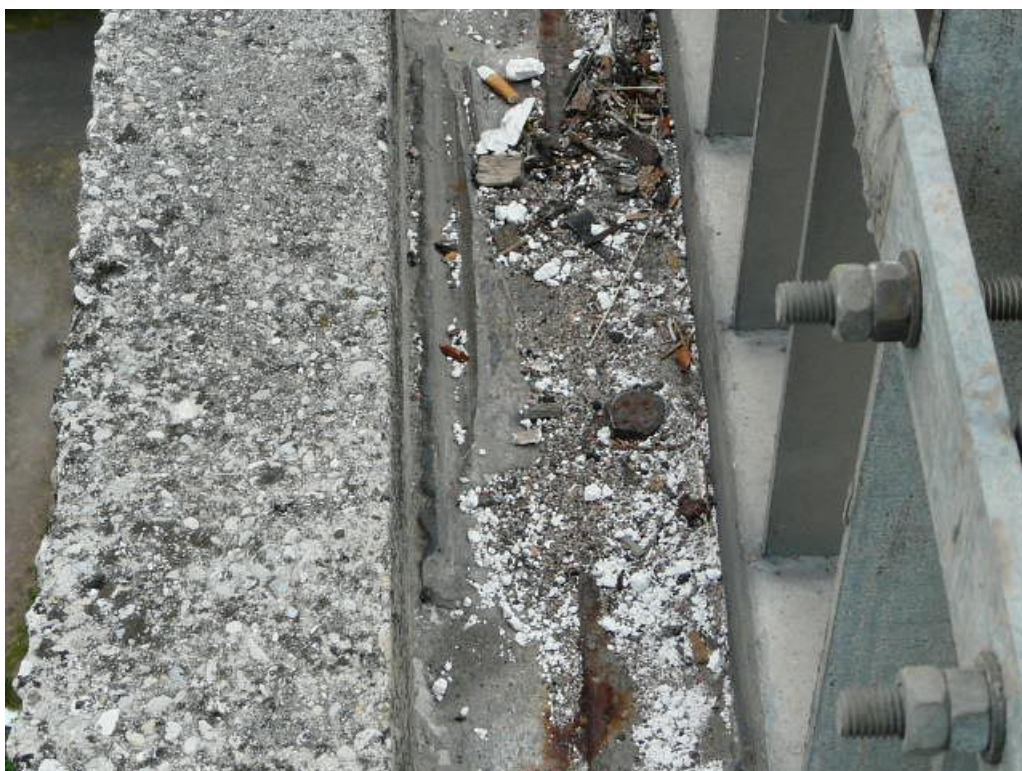
Photo n° 57 : Dispositif de retenue côté La Roche, au droit de E58. Dépôt à l'arrière et corrosion (platine et boulonnerie).

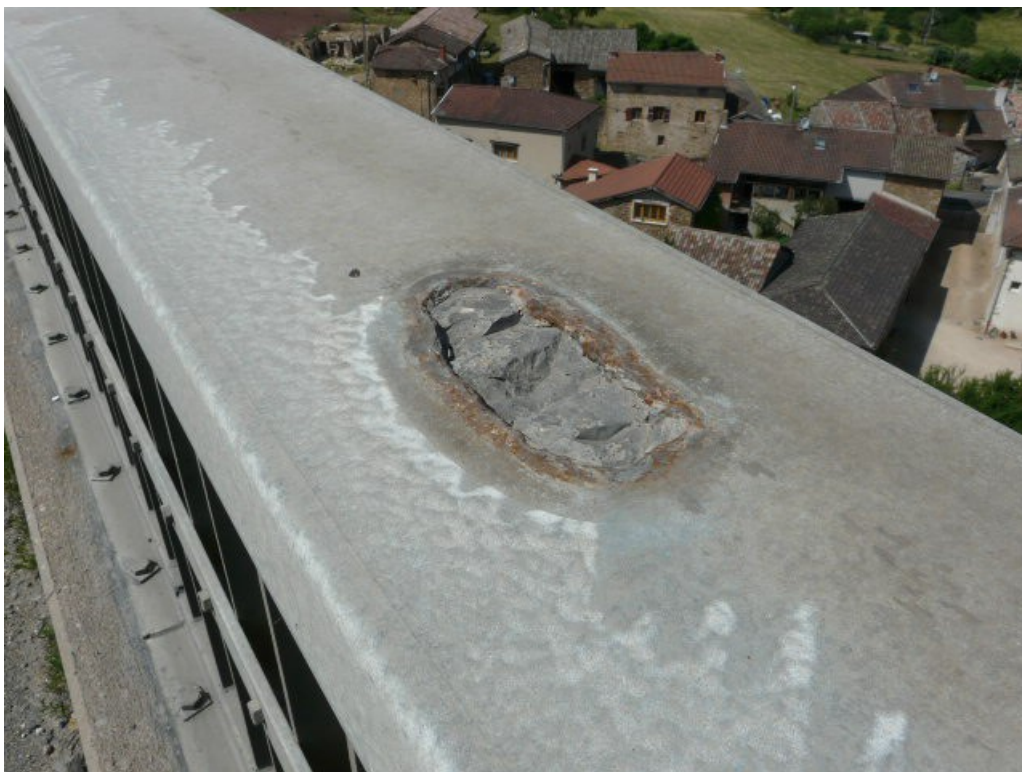
Photo n° 58 : Dispositif de retenue côté La Roche. Oxydation autour de l'ouverture sur la main courante (pour injection de coulis).

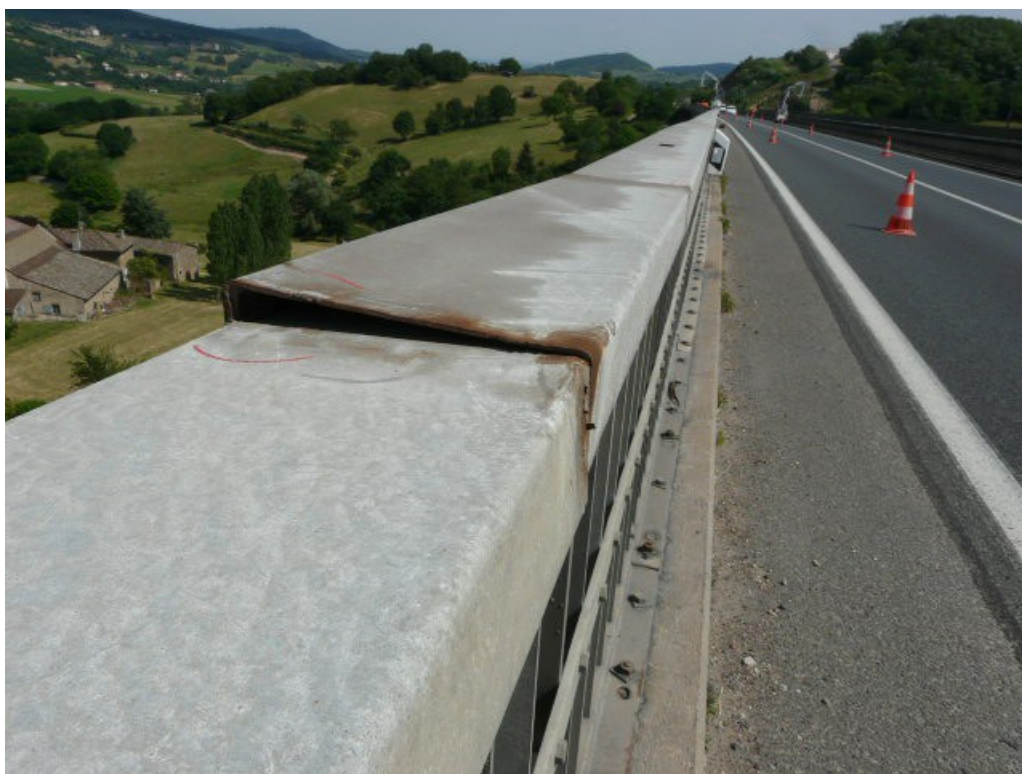
Photo n° 59 : Dispositif de retenue côté La Roche. Main courante au droit de E142 : défaut d'alignement  $e=22\text{mm}$ .

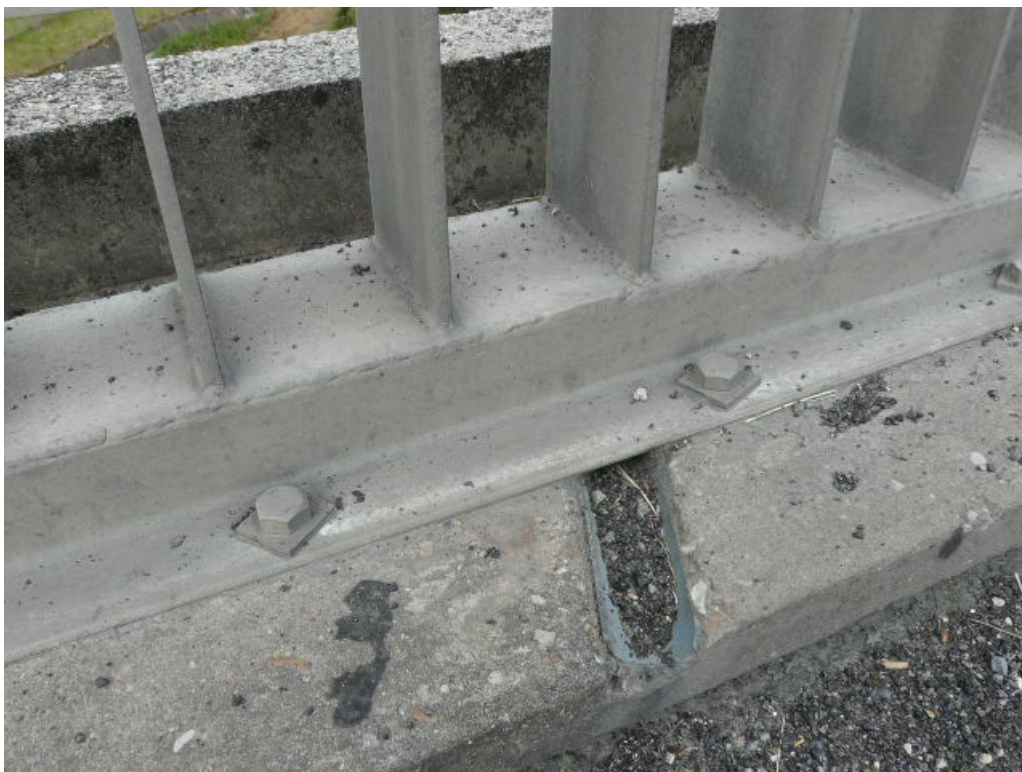
Photo n° 60 : Longrine côté TGV, au droit de E12. Dispositif d'évacuation des eaux bouchés.

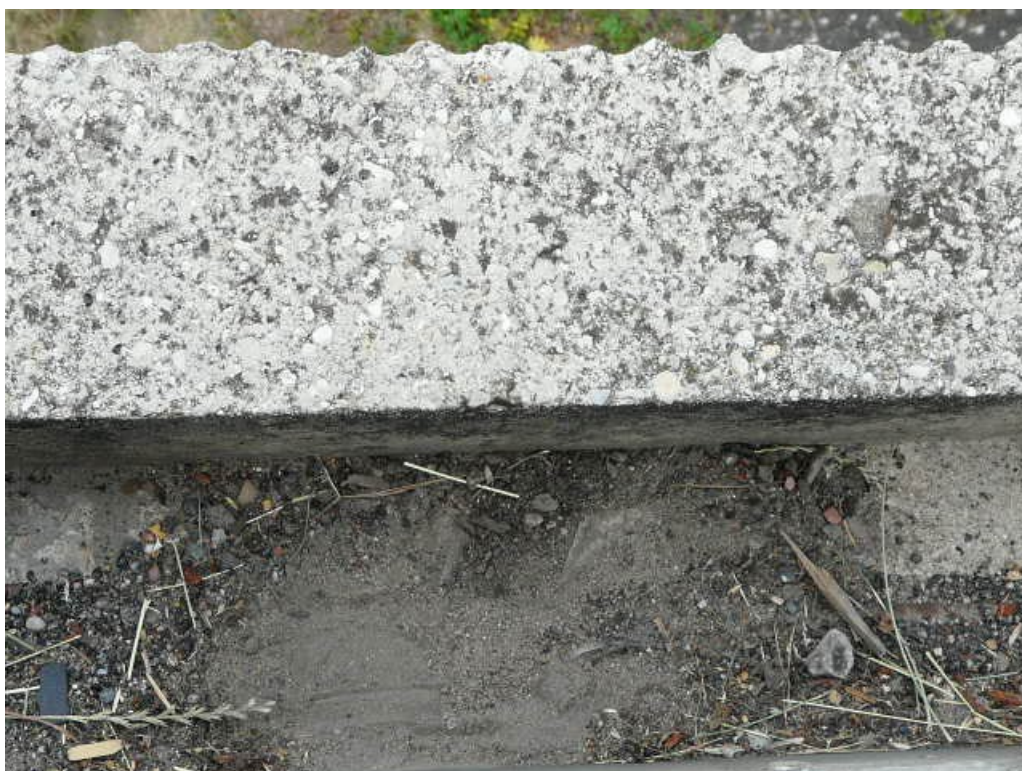
Photo n° 61 : Idem photo n°60 depuis la face arrière.

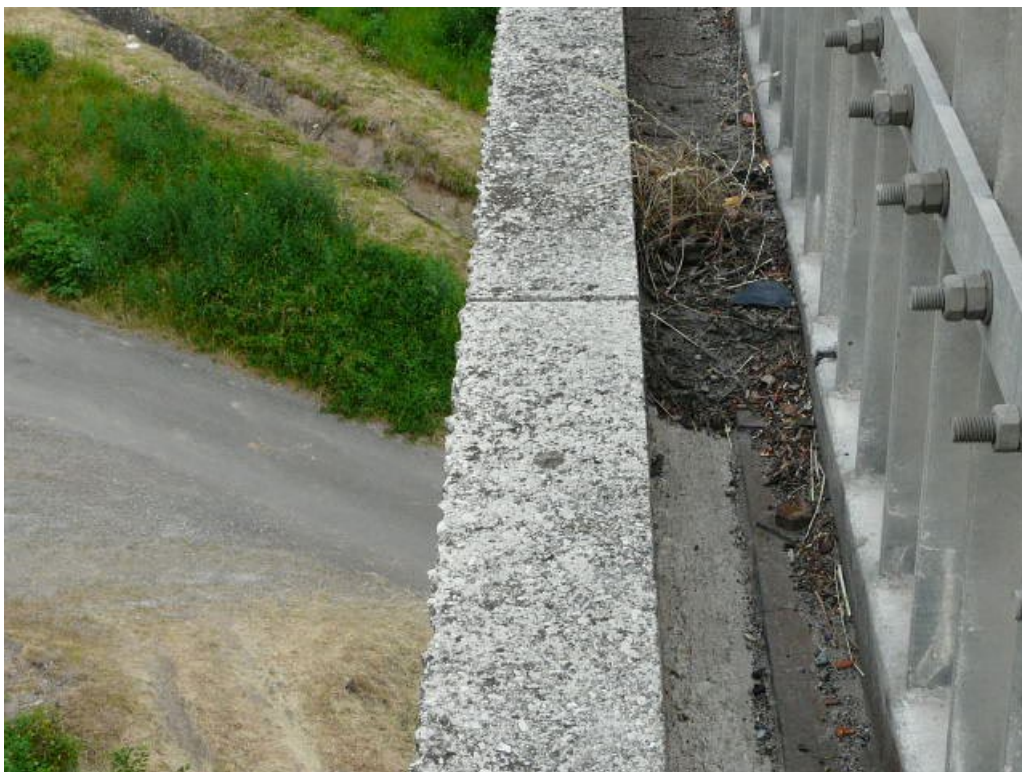
Photo n° 62 : Longrine et dispositif de retenue côté TGV au droit de E40. Dépôt à l'arrière et corrosion de la platine.

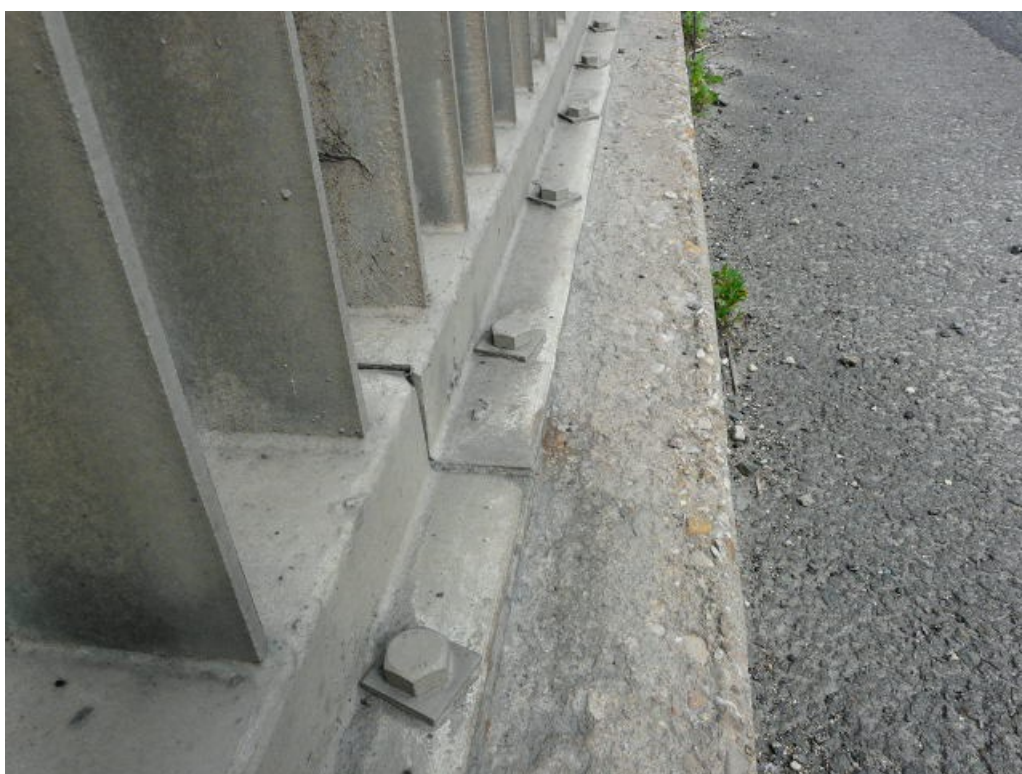
Photo n° 63 : Longrine côté TGV, au droit de E57. Pelade importante sur la face avant.

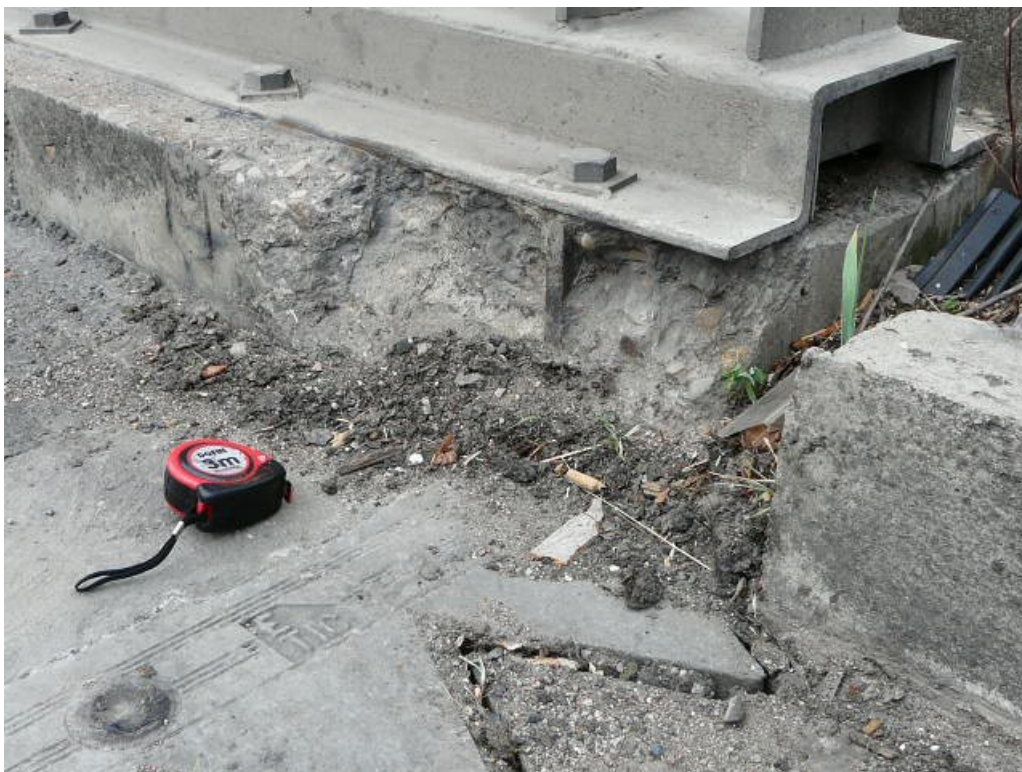
Photo n° 64 : Longrine côté TGV, au droit du joint côté Mâcon. Éclat 30x15x10cm avec dispositif d'ancrage du garde-corps visible.

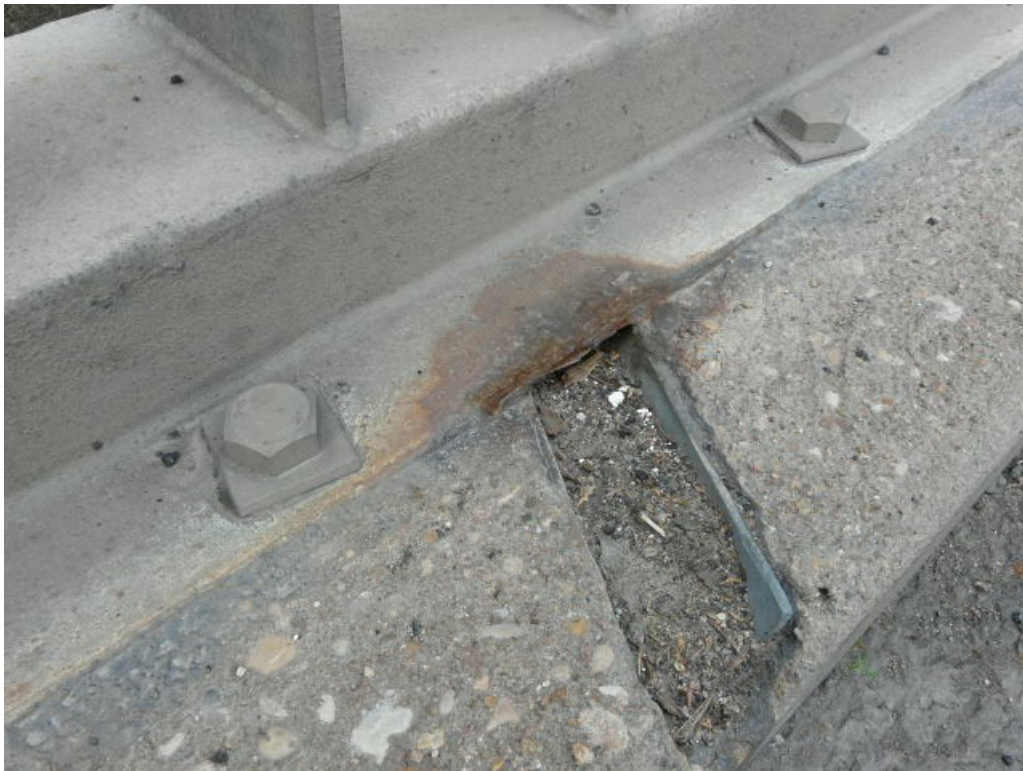
Photo n° 66 : Dispositif de retenue côté TGV, au droit de E145. Oxydation de la platine au droit d'un dispositif d'évacuation des eaux.

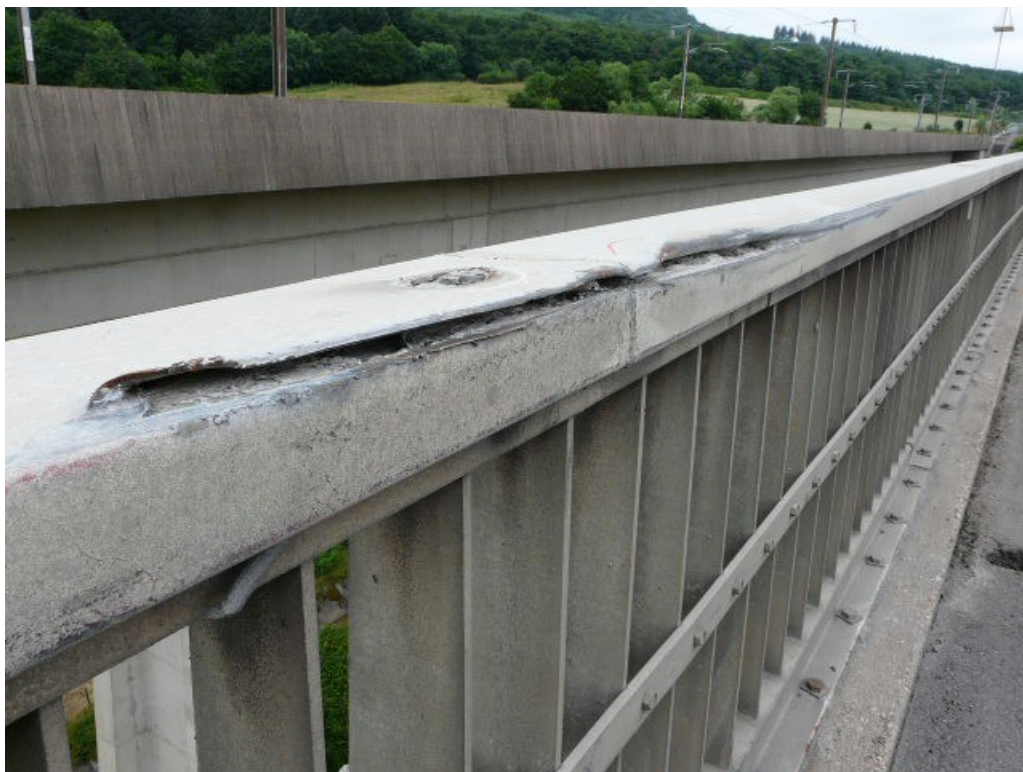
Photo n° 67 : Dispositif de retenue côté TGV, au droit de E72. Main courante ouverte dans le sens de la longueur avec remplissage coulé visible.

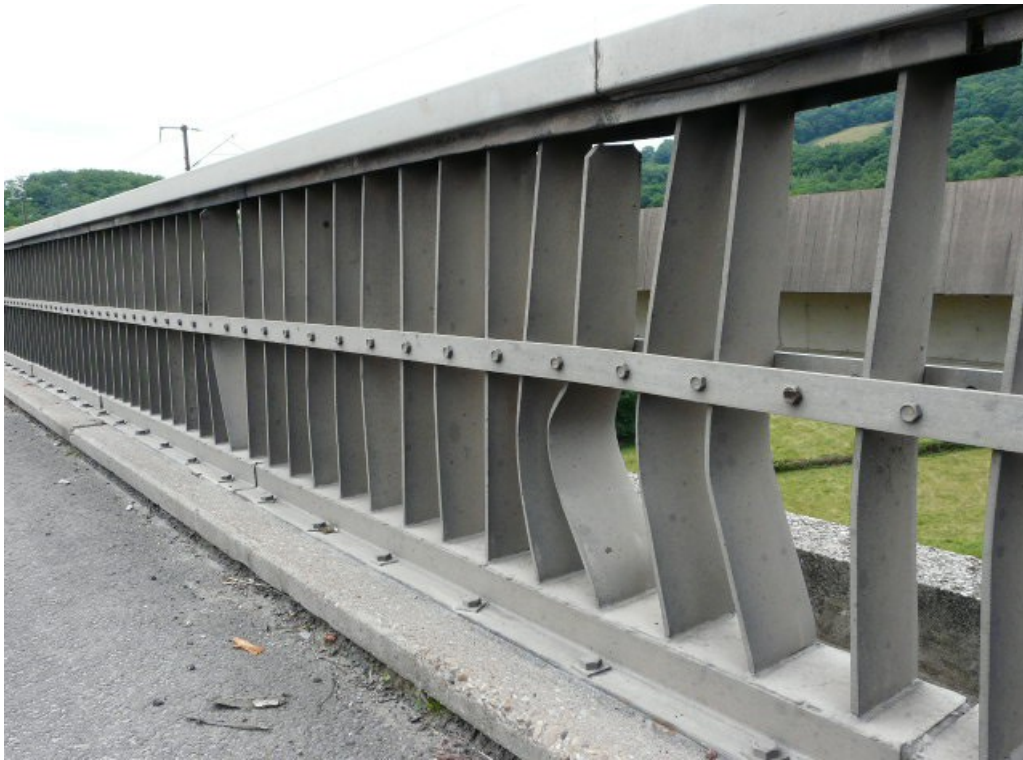
Photo n° 68 : Dispositif de retenue côté TGV, au droit de E67-E68. Barreaux verticaux fortement déformés et pour certains arrachés.
