Viaduc de La Roche  
RN79 à La Roche Vineuse  
Inspection détaillée

# **RN 79 – PR 64+900 Viaduc de La Roche**

## **Inspection détaillée périodique**

**Date : avril, juin et septembre 2021**

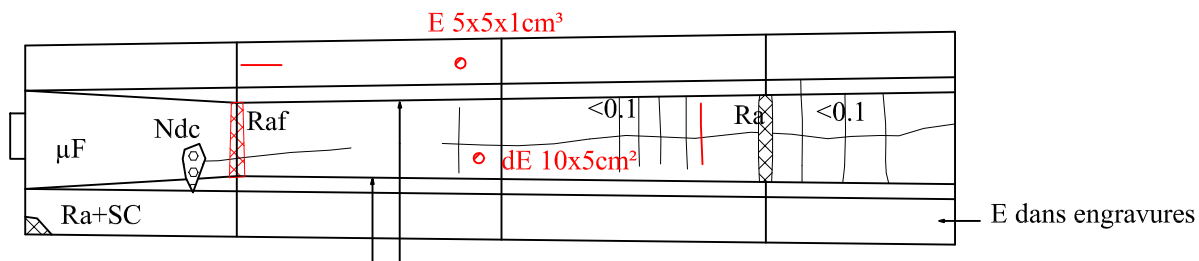
Face côté La ROCHE

fissures verticales sur toute la hauteur

\* petites fissures verticales dans engravures

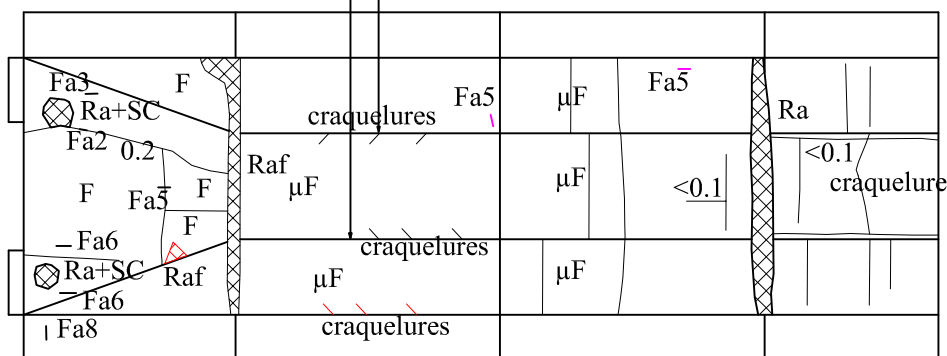
Face côté DIGOIN

craquelures

fissures d'angles  $\epsilon=0.1$

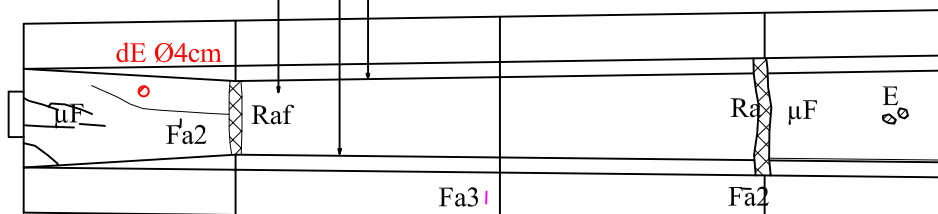
Face côté TGV

fissures verticales sur toute la hauteur

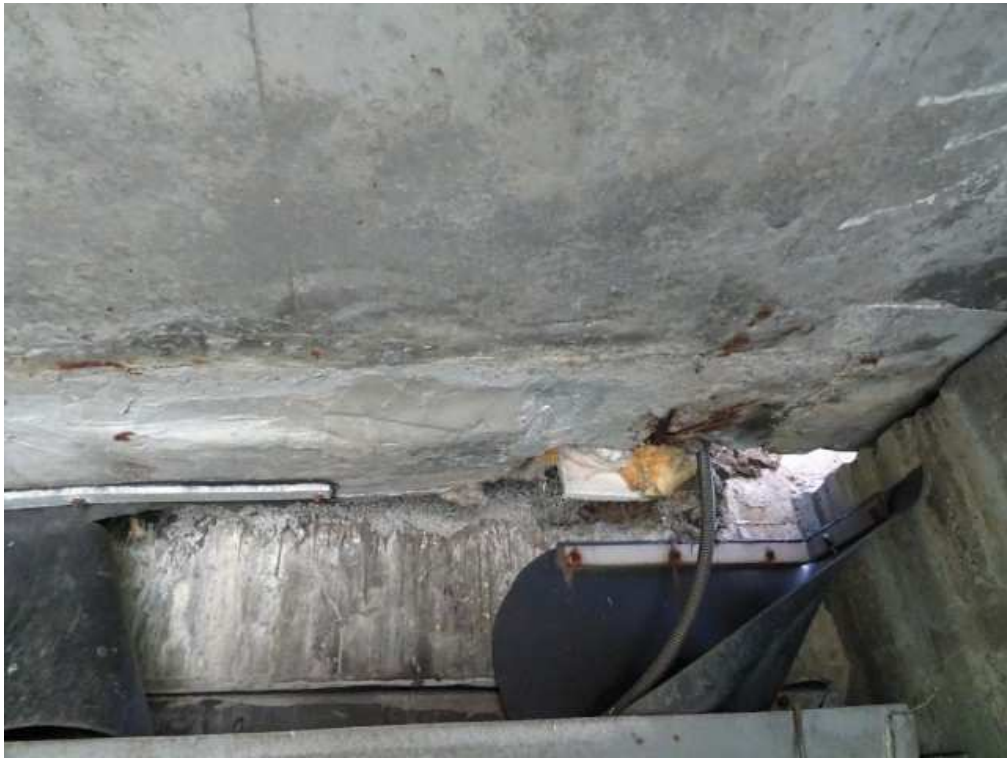
Photo n° 2 : Encorbellement extrémité Mâcon-TGV. Éclats sur fers et taches de rouille au droit d'un ragréage.

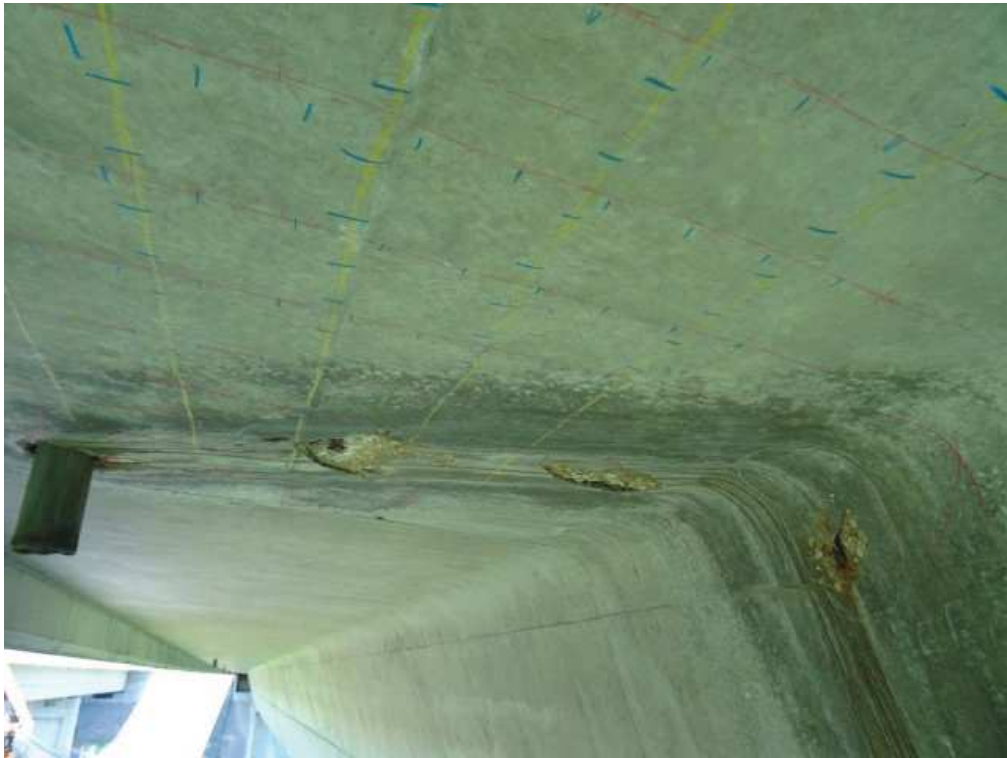
Photo n° 4 : Encorbellement côté TGV, travée n°4. Éclats sur fers, zone sonnant le creux et traces d'écoulements au droit d'une gargouille.

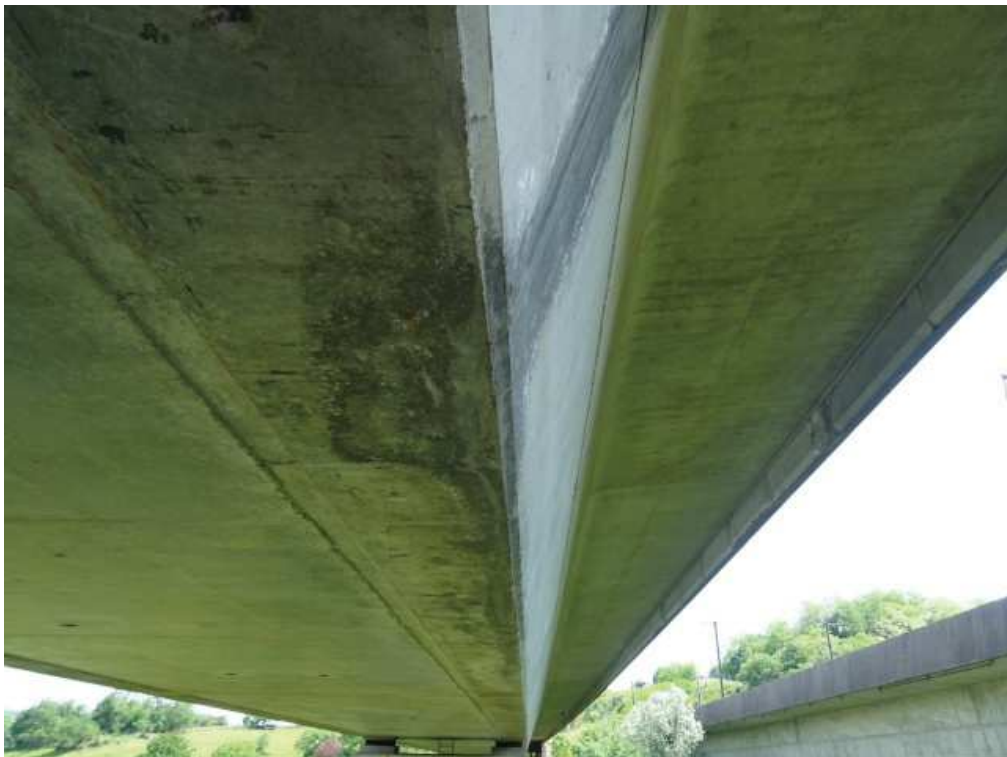
Photo n° 5 : Hourdis inférieur côté TGV, travée n°7. Zone avec nombreux débuts d'éclats et traces d'écoulements.

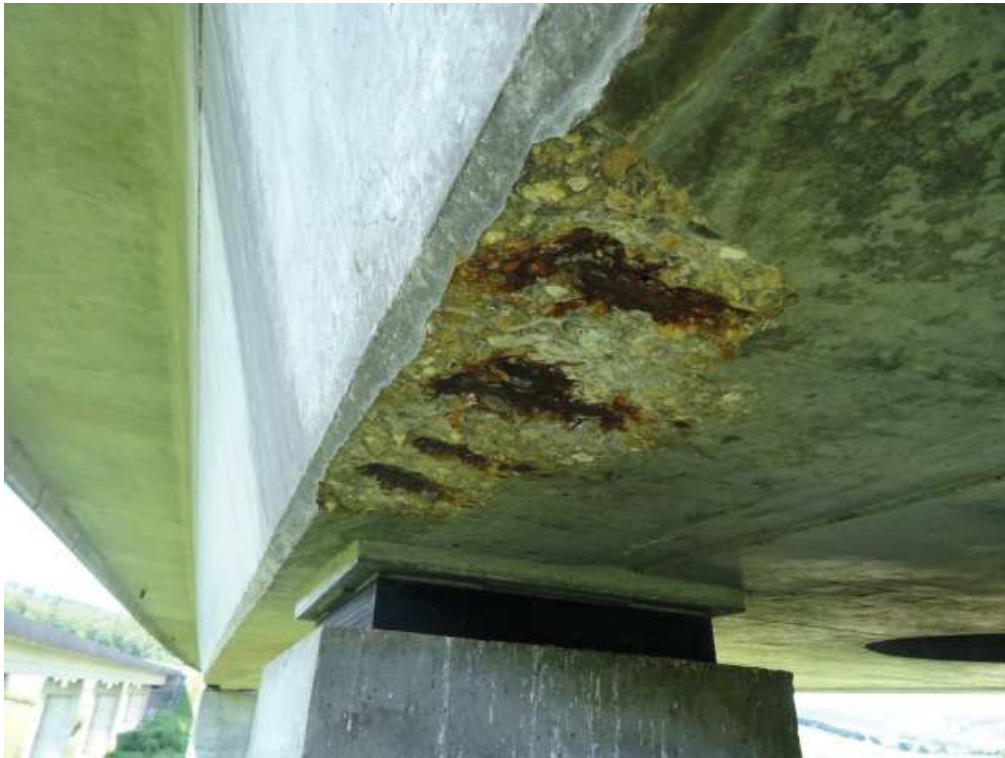
Photo n° 6 : Hourdis inférieur côté TGV, travée n°7, au droit de P6. Éclats sur fers.

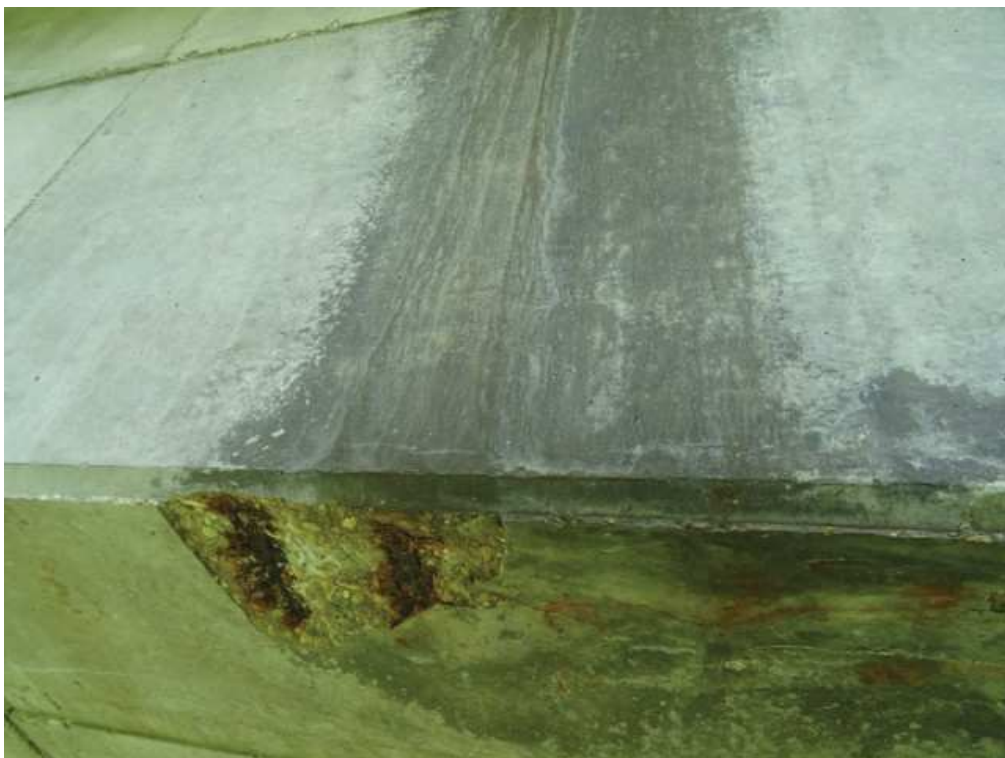
- ✓ éclat 50 x 30 x 3 cm<sup>3</sup>, débuts d'éclats lt = 2,7 m, zones avec taches de rouille et traces d'écoulements côté Digoin extrémité TGV (en provenance d'une gargouille) : **photos n°7-8**
- ✓ 4 zones sonnant le creux (lt = 3 m) avec taches de rouille et traces d'écoulements côté Mâcon extrémité TGV (en provenance d'une gargouille)
- ✓ 2 zones de pelade
- ✓ épaufrures
- ✓ reprises de bétonnage fissurées au droit des joints entre 2 tronçons
- ✓ quelques fers apparents oxydés
- ✓ éclats au droit des plaques métalliques au niveau de l'appui côté Digoin

Photo n° 7 : Hourdis inférieur côté TGV, travée n°4. Éclats sur fers (traces d'écoulements en provenance d'une gargouille).

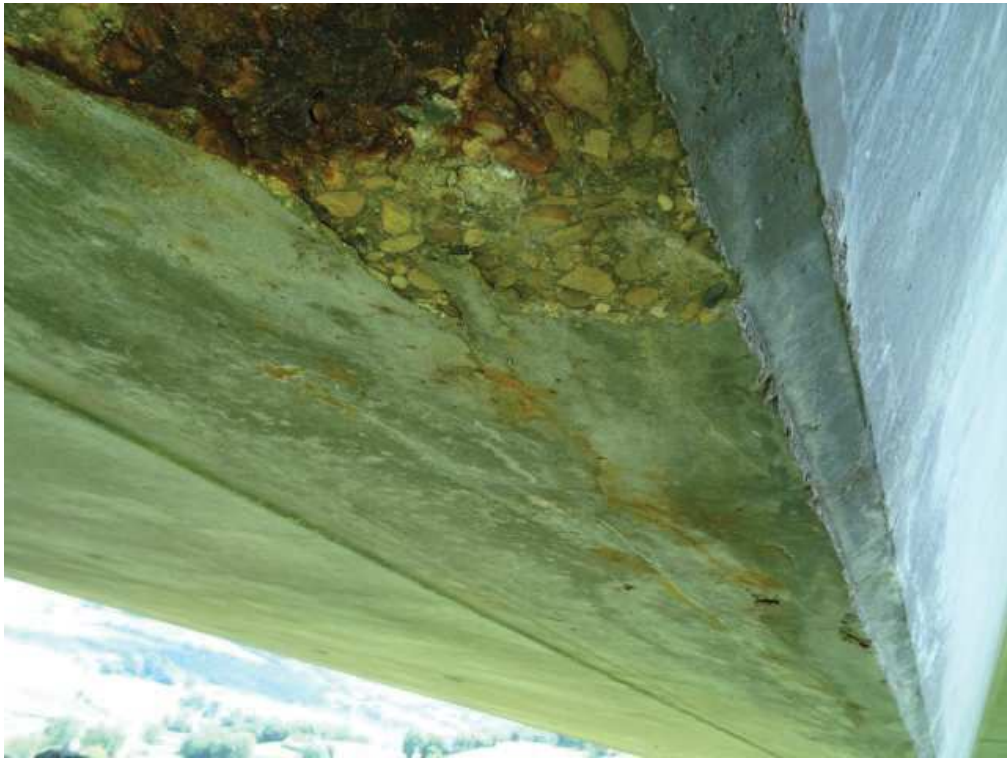
Photo n° 8 : Idem photo n°7.

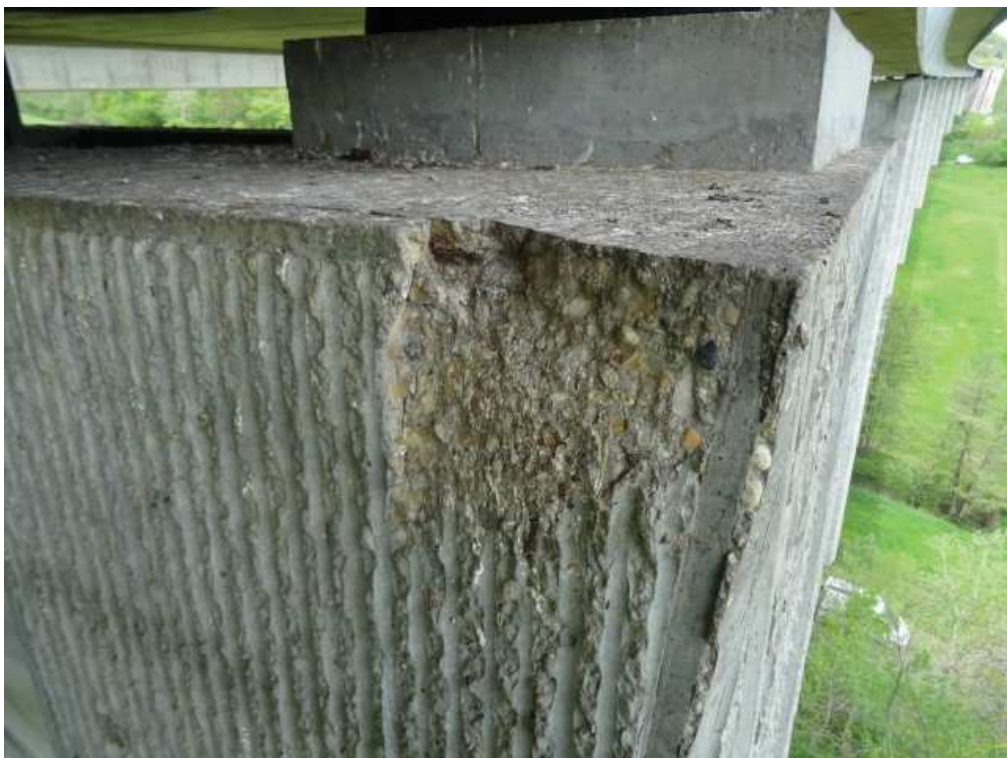
Photo n° 9 : Pile P8, face côté Mâcon. 1 éclat en partie supérieure côté La Roche.

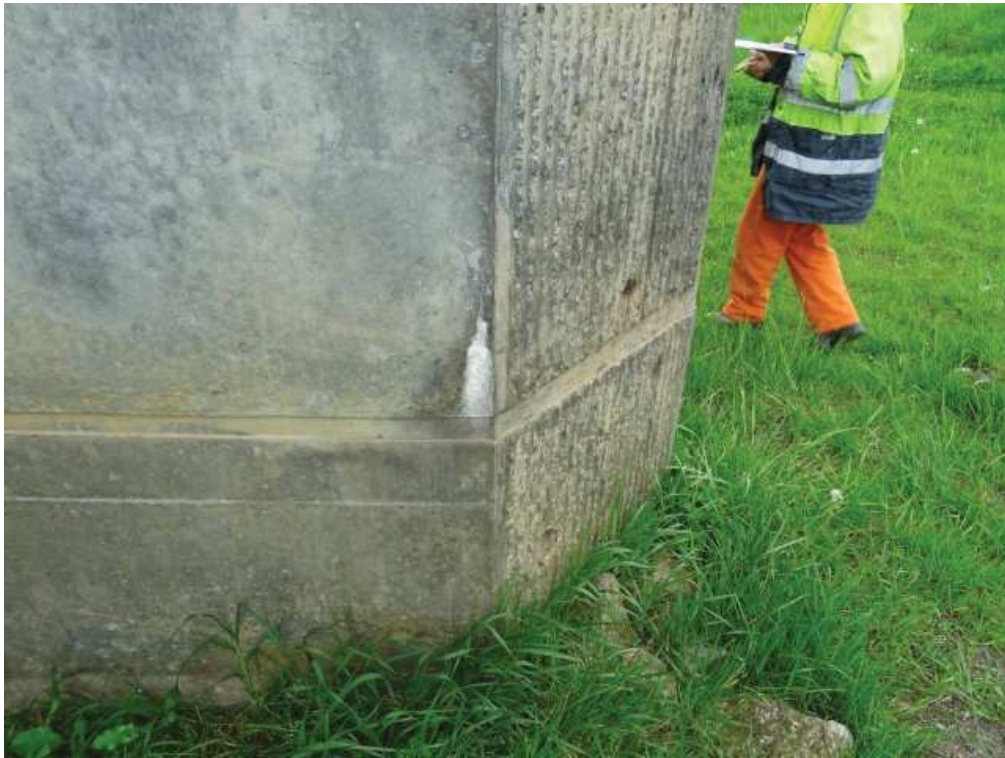
Photo n° 14 : Pile P5, face côté Digoin. Calcite sèche à la base (sur la 8<sup>ème</sup> levée).

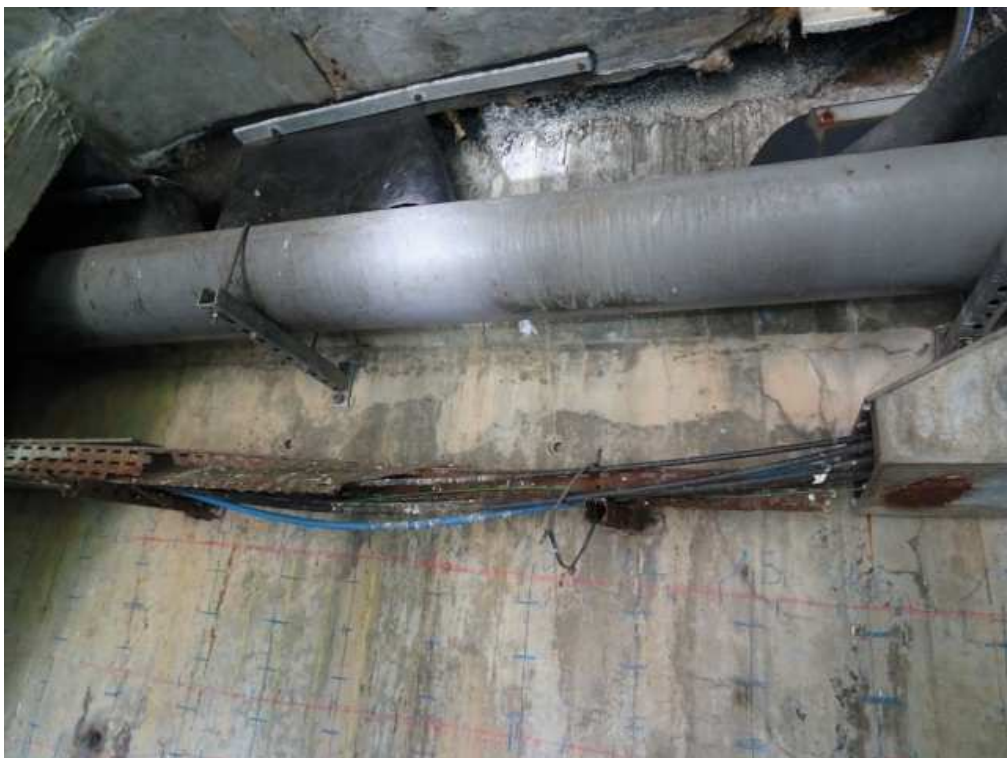
- ✓ chemin de câble extrémité côté TGV complètement détruit par la corrosion : **photos n°21-22**

Photo n° 21 : Culée côté Mâcon, extrémité côté TGV. Chemin de câble complètement détruit par la corrosion et jupe arrachée au droit du joint de dilatation.

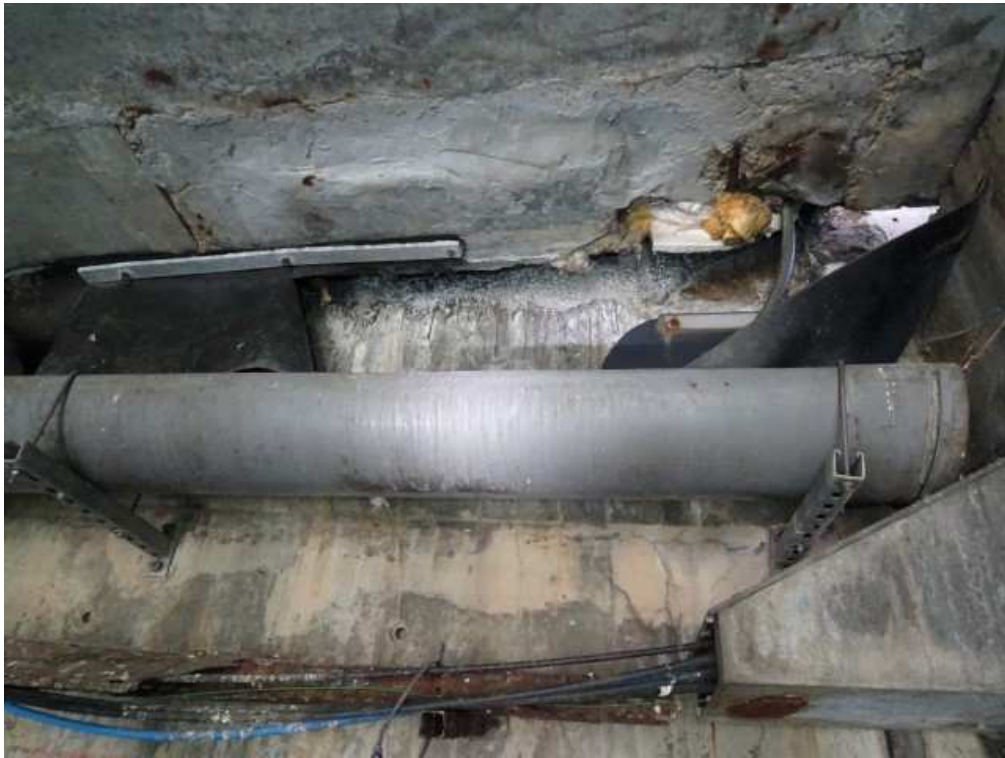
Photo n° 22 : Culée côté Mâcon, extrémité côté TGV. Jupe arrachée au droit du joint de dilatation et éclat sur l'encorbellement.

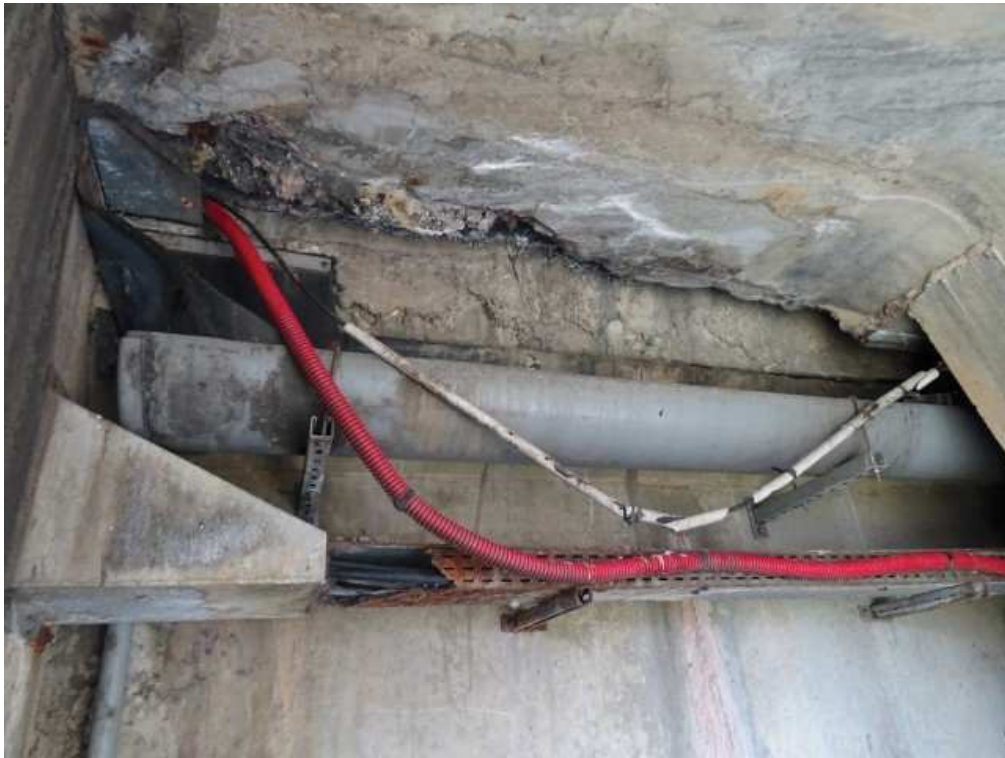
- ✓ jupe arrachée au droit des encorbellements : **photo n°26-28**
- ✓ chemin de câble complètement détérioré par la corrosion côté TGV : **photo n°26**

Photo n° 26 : Culée côté Digoin, extrémité côté TGV. Chemin de câble en partie détruit par la corrosion, jupe arrachée au droit du joint de dilatation et éclats sur l'encorbellement.

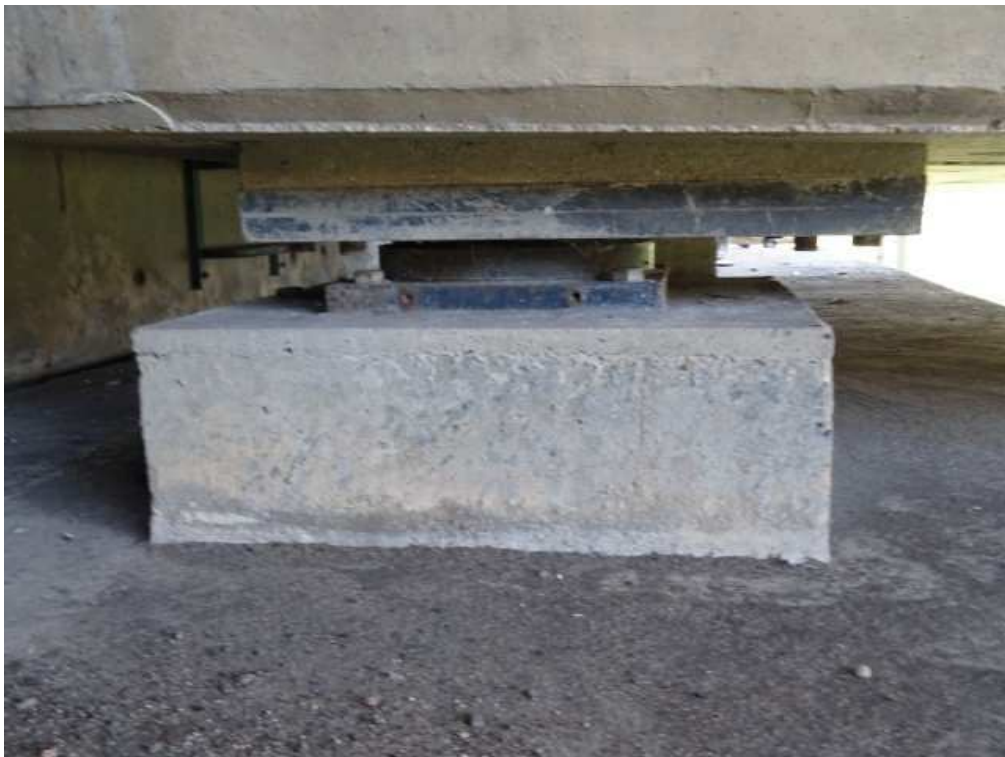
Photo n° 27 : Culée côté Digoin, appareil d'appui côté TGV. Appareil d'appui contracté.

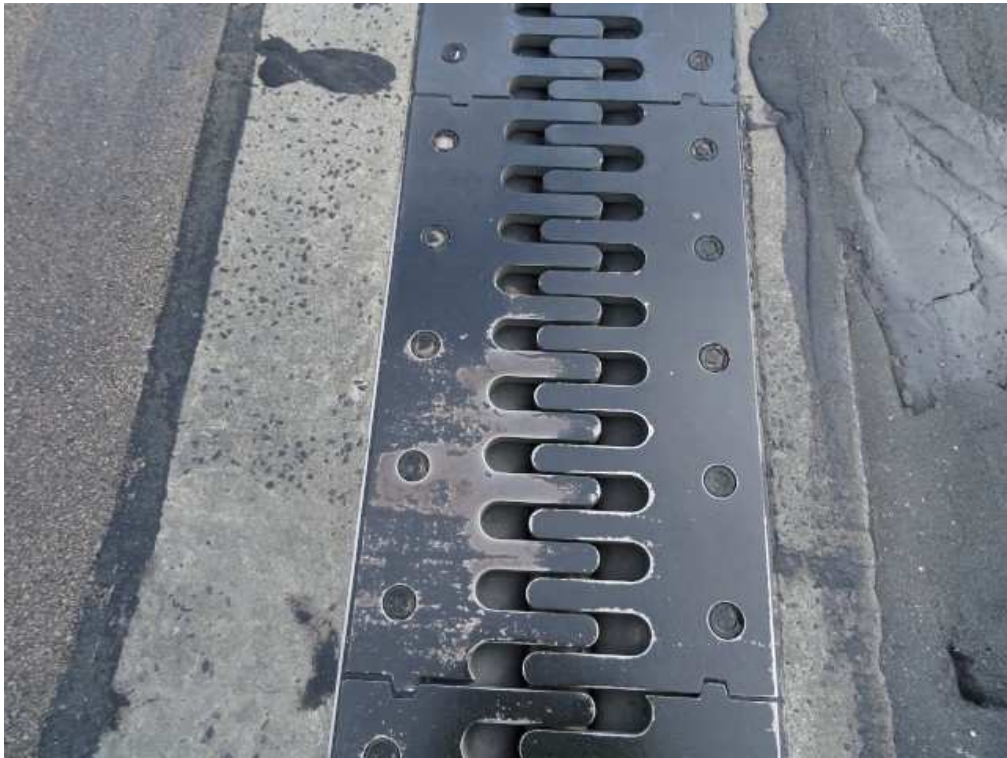
Photo n° 34 : Joint de chaussée côté Mâcon. Protection de la boulonnerie localement arrachée.

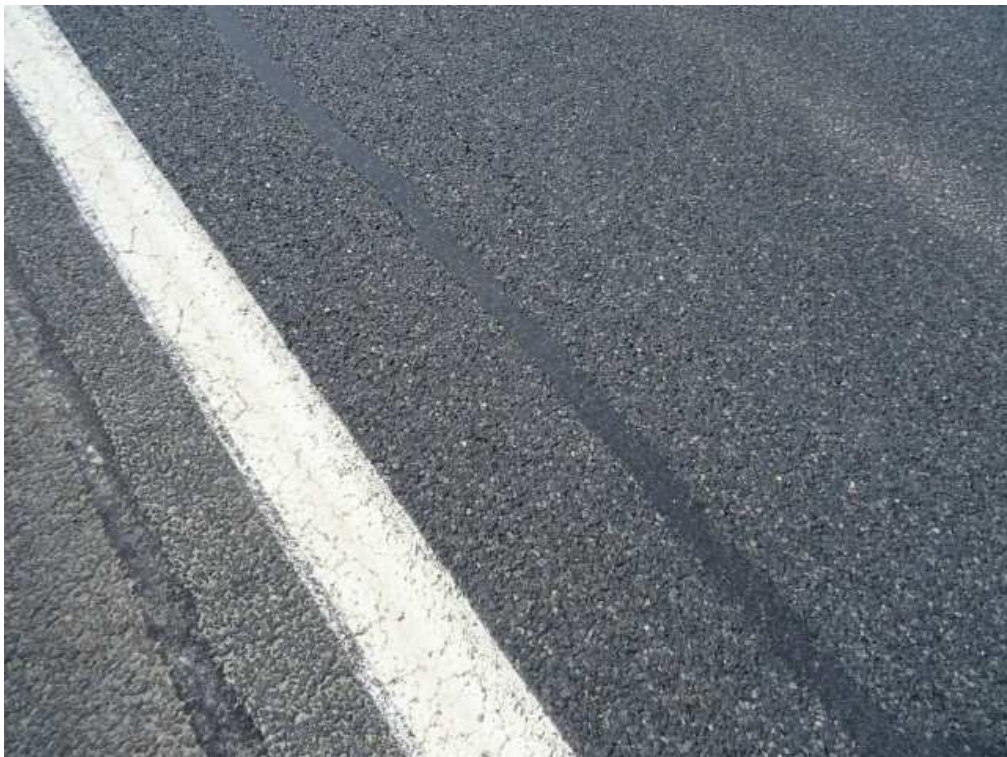
Photo n° 35 : Chaussée sens Mâcon-Digoin, au droit de E136. Pontage longitudinal et enrobé « ouvert ».

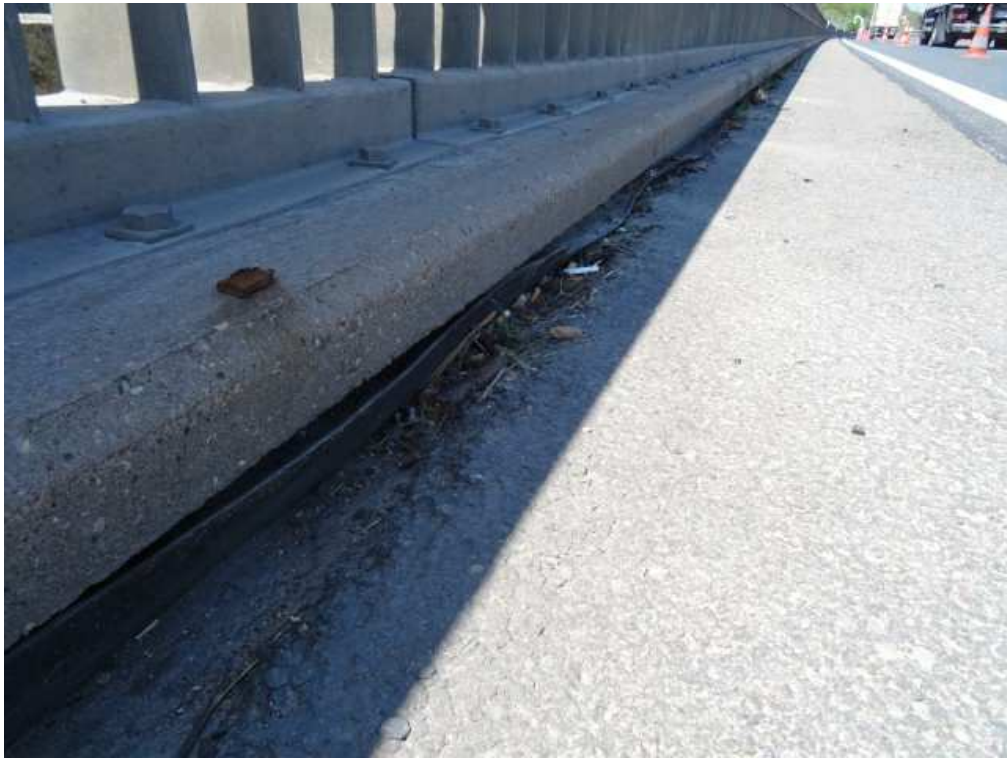
Photo n° 36 : Longrine côté TGV, entre E153-E156. Relevé d'étanchéité visible et décollé.

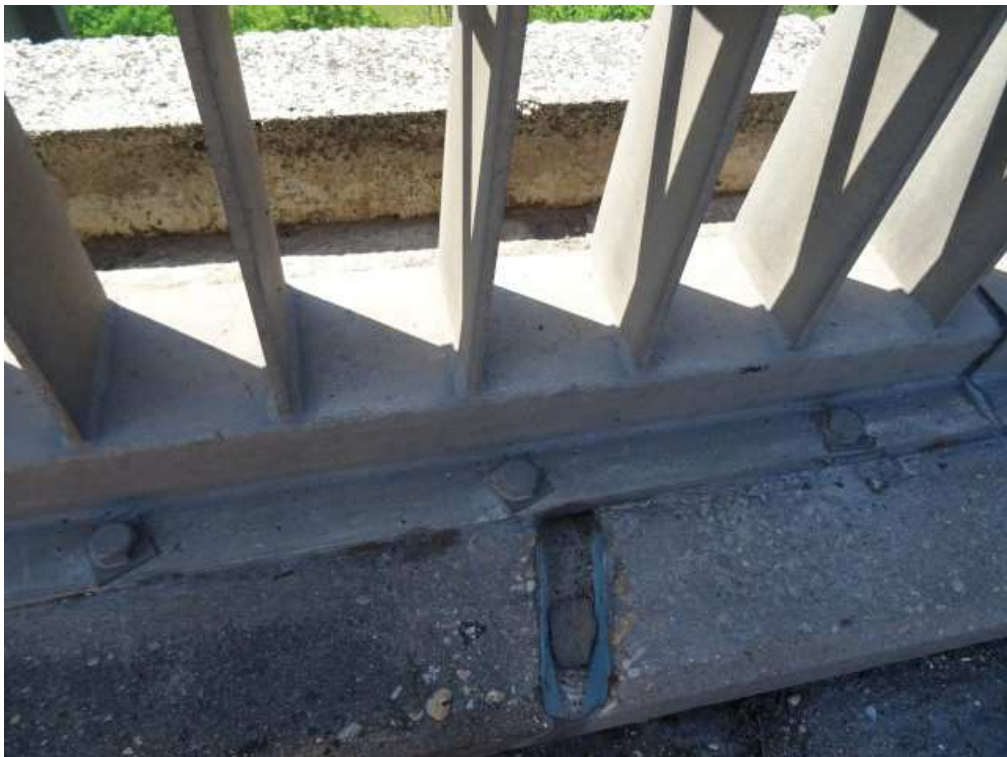
Photo n° 37 : Longrine côté TGV, droit de E176. Évacuation obstruée.

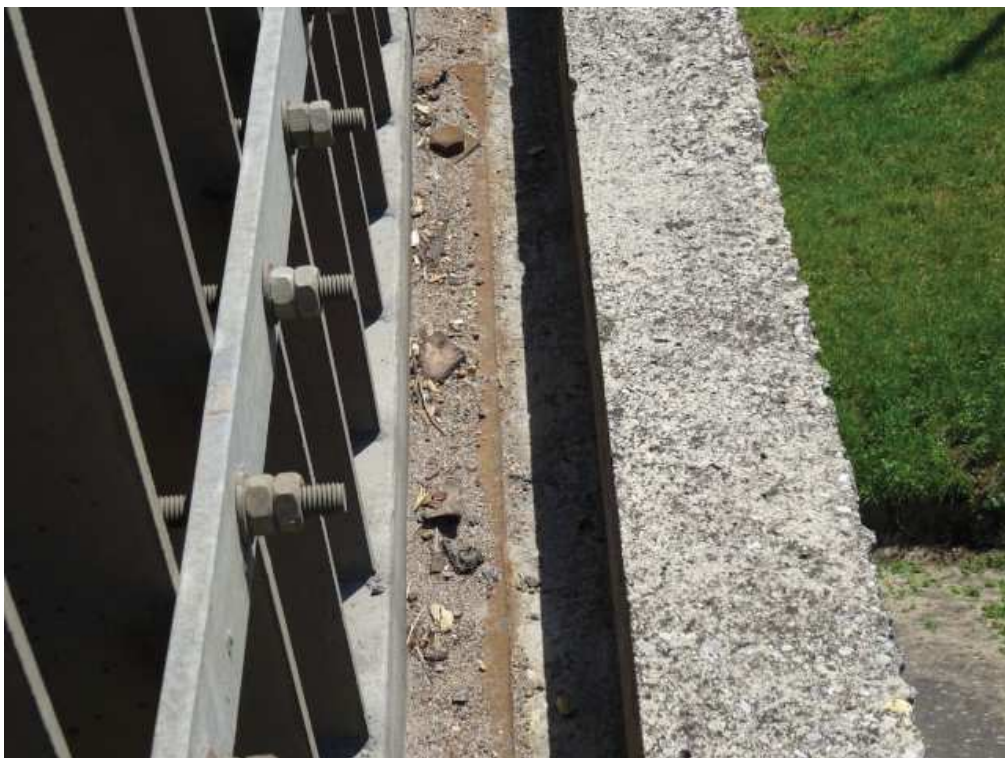
Photo n° 39 : Dispositif de retenue côté TGV. Corrosion à l'arrière sur la lisse inférieure et au droit des fixations (présence de dépôts).

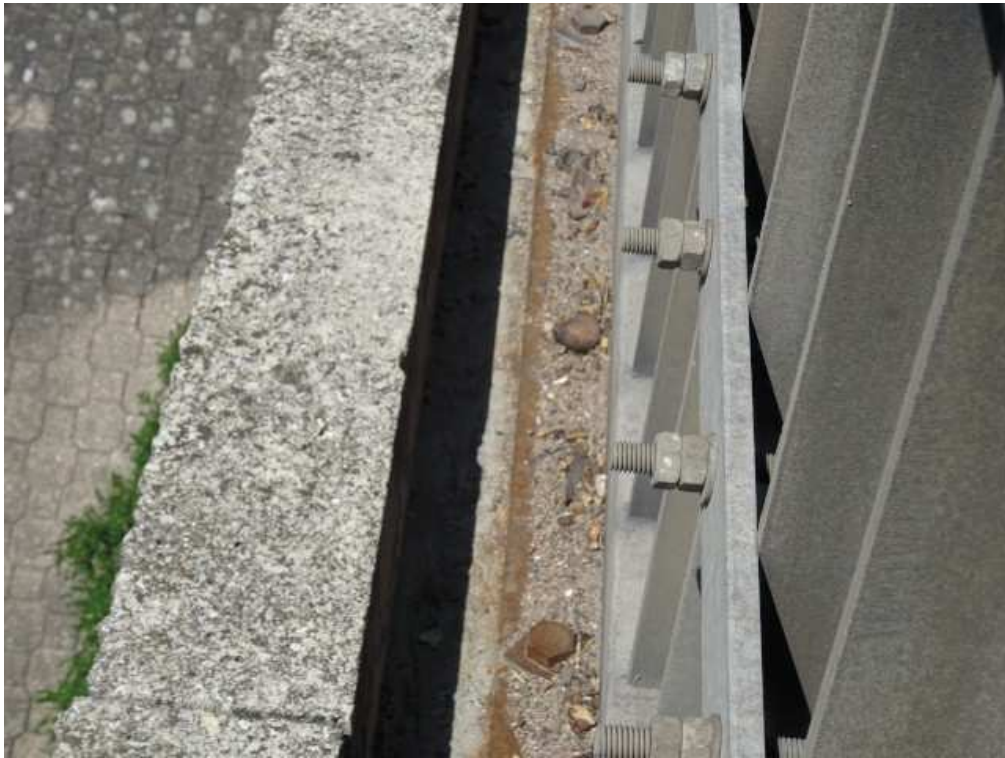
Photo n° 40 : Zoom photo n°39.

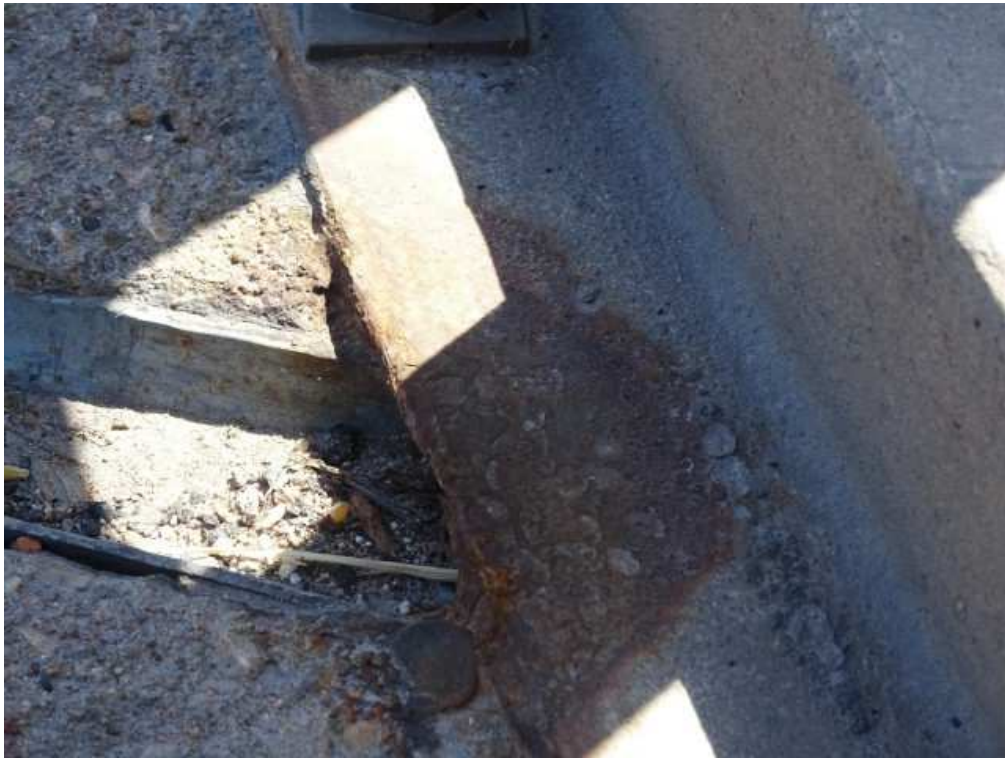
Photo n° 44 : Dispositif de retenue côté TGV, au droit de E145. Corrosion sur la lisse inférieure au droit d'une évacuation.

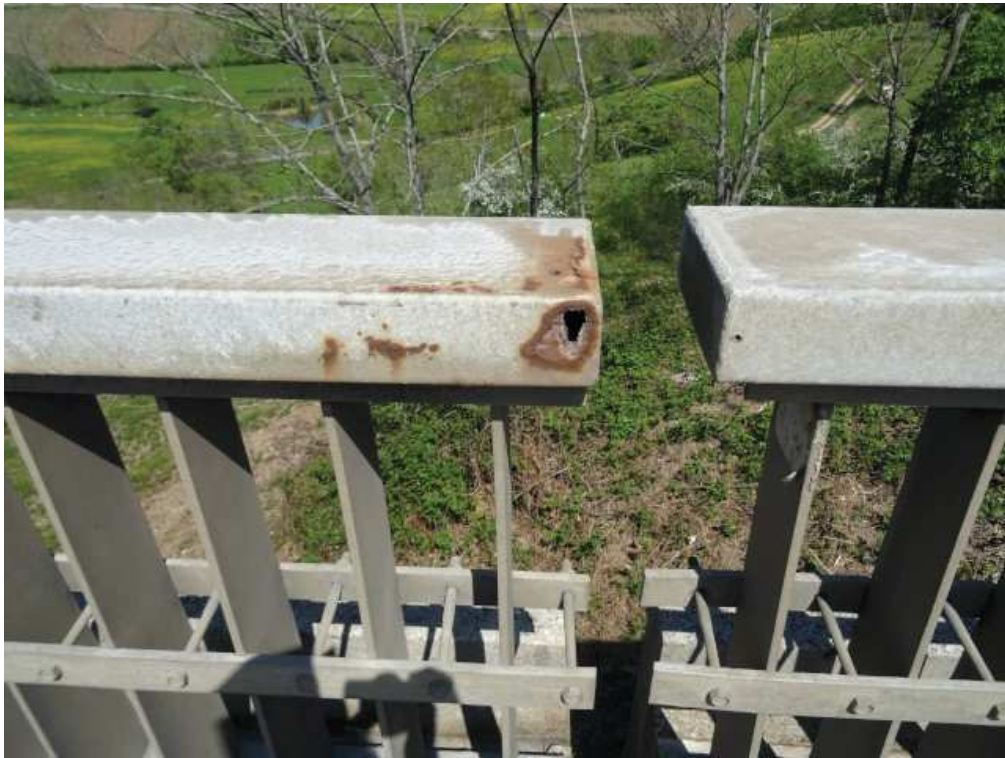
Photo n° 46 : Dispositif de retenue côté la Roche, au droit de E4. Corrosion perforante sur la lisse supérieure.

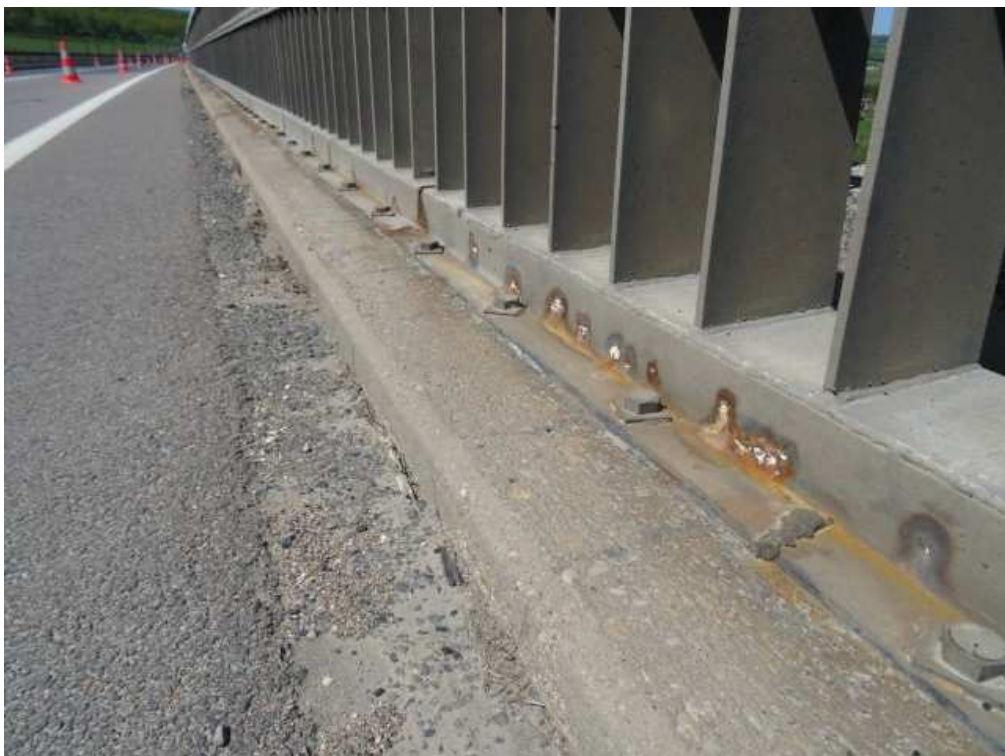
Photo n° 47 : Dispositif de retenue côté la Roche, entre E4-E10. Corrosion perforante sur la lisse inférieure.

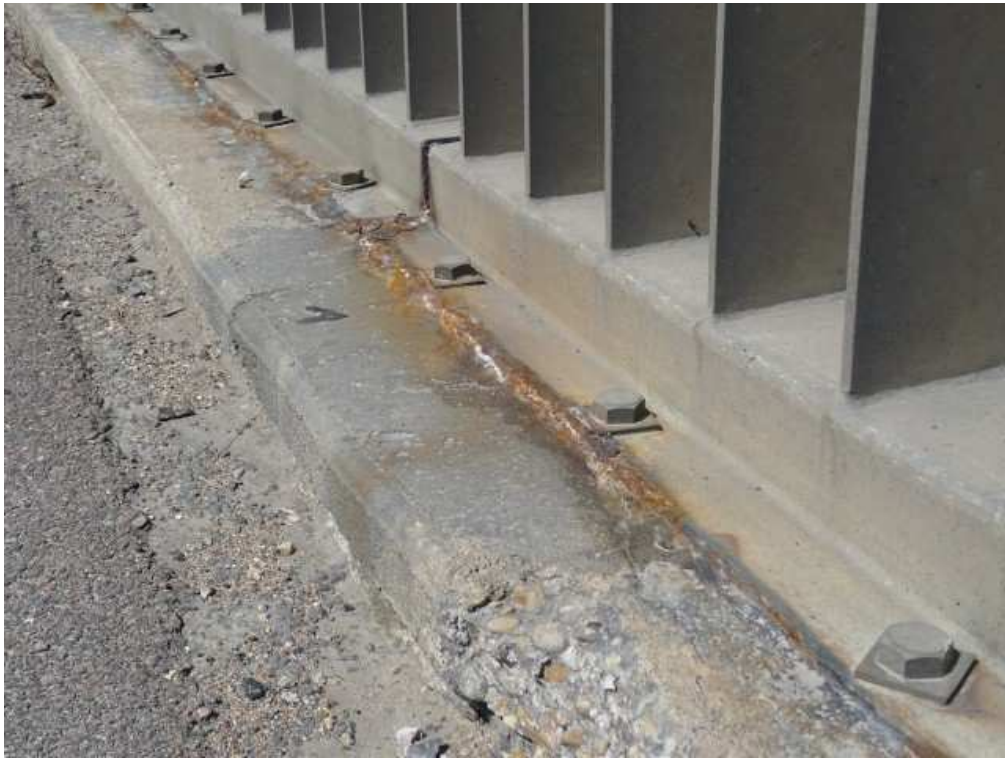
Photo n° 48 : Dispositif de retenue côté la Roche. Corrosion sur le chant de la platine.

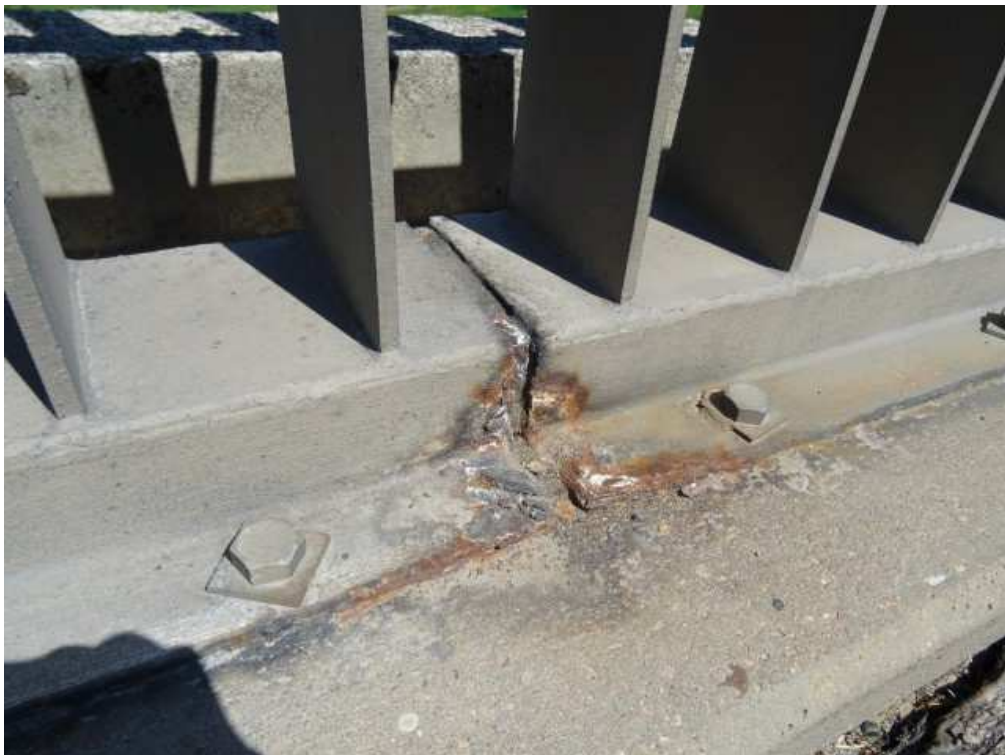
Photo n° 49 : Dispositif de retenue côté la Roche, entre E78-E79. Corrosion avec feuillette à la jonction entre 2 éléments sur la lisse inférieure.

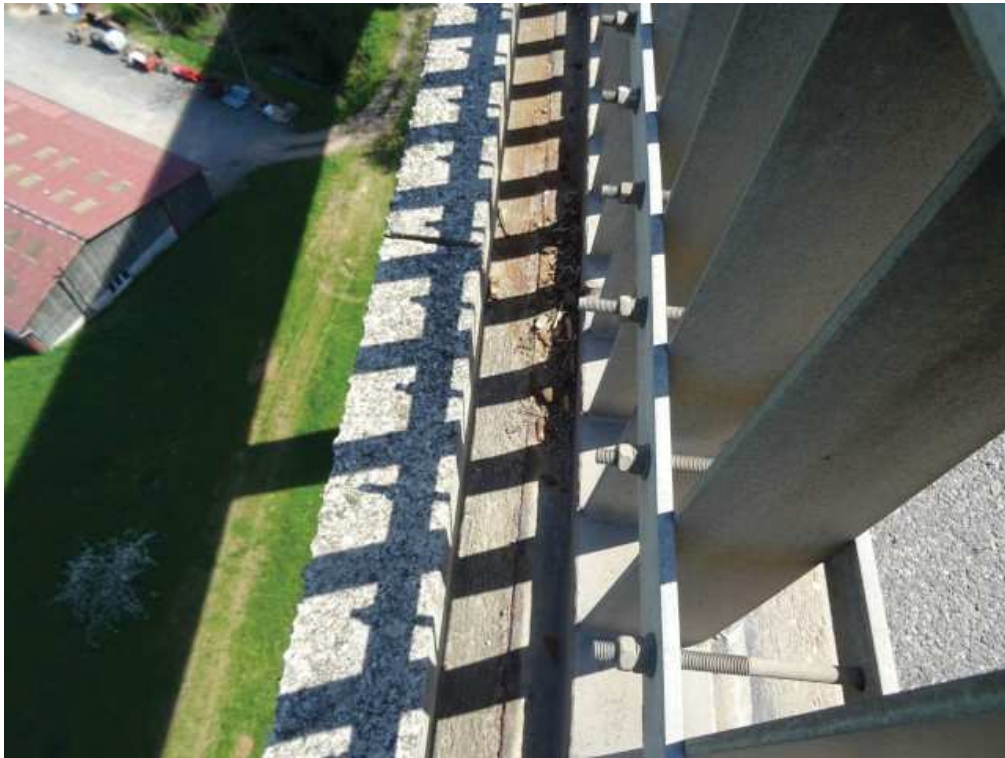
Photo n° 50 : Dispositif de retenue côté la Roche. Vue à l'arrière avec oxydation.

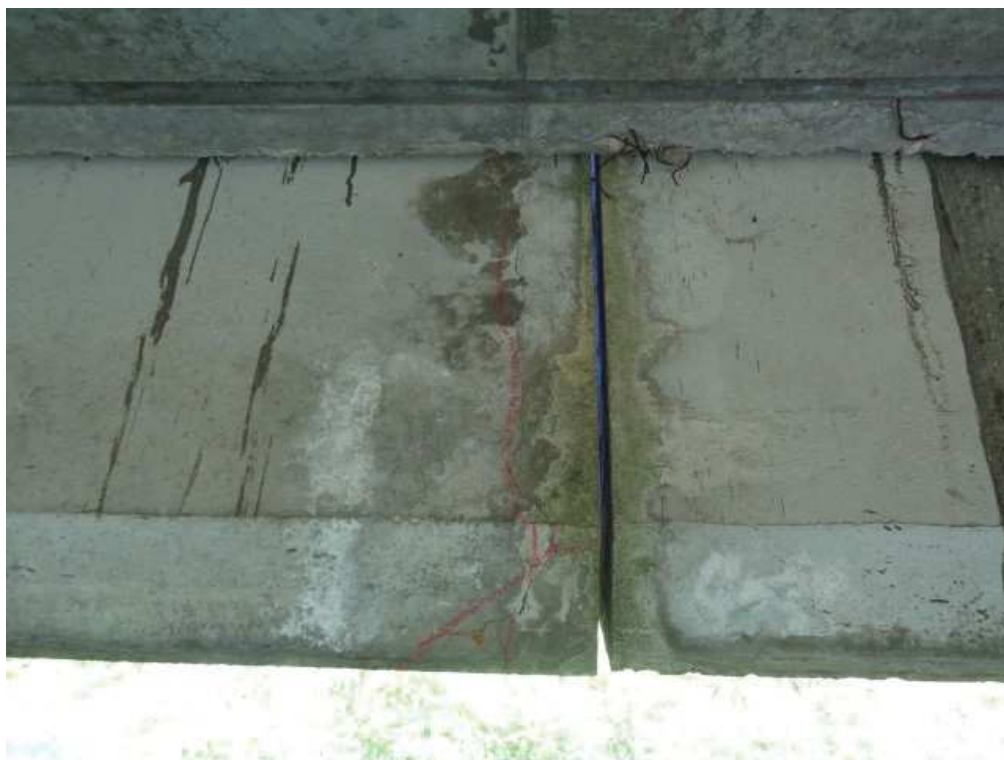
Photo n° 52 : Corniche côté TGV, travée n°9. Début d'éclat, traces d'écoulements et dépôt verdâtre entre 2 éléments de corniches.

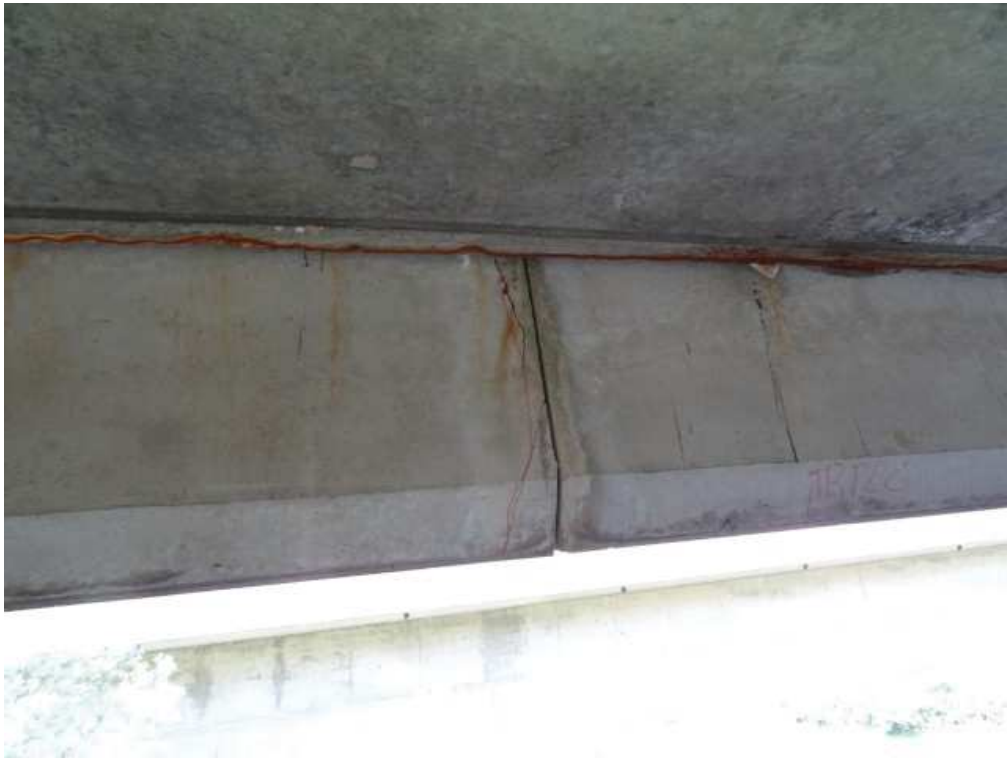
Photo n° 54 : Corniche côté TGV, travée n°8. 1 début d'éclat entre 2 éléments de corniches et coulures de rouille en about d'encorbellement.

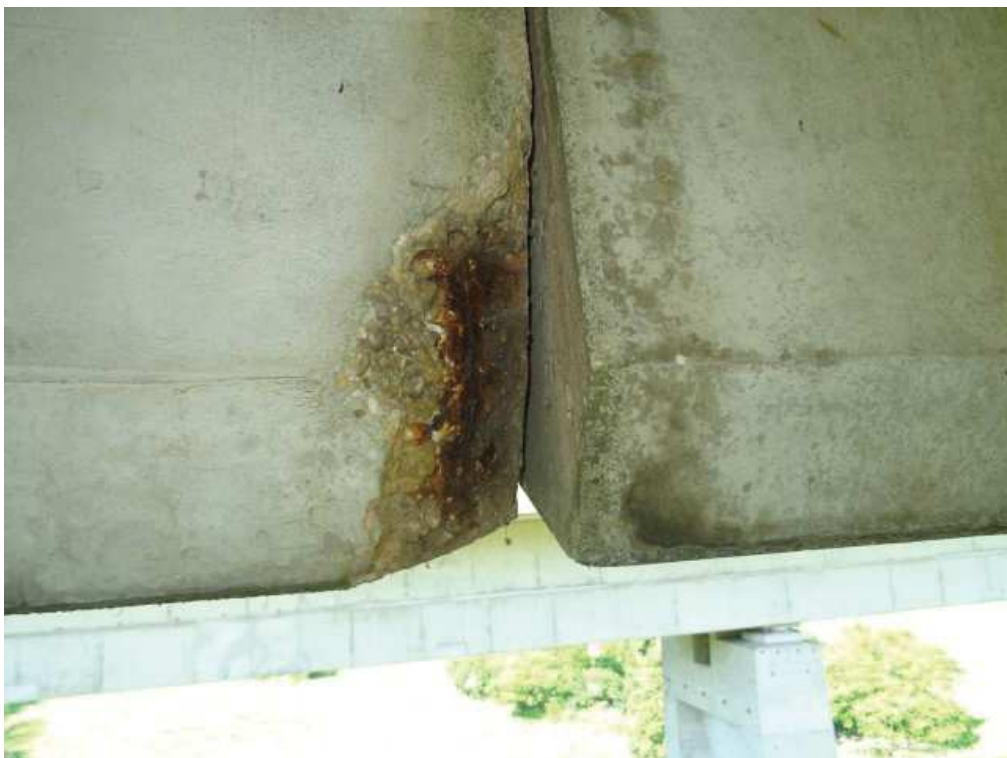
Photo n° 55 : Corniche côté TGV, travée n°7. Éclat sur fers entre 2 éléments de corniches : 20 x 15 x 10 cm<sup>3</sup>.
