Viaduc de La Roche  
RN79 à La Roche Vineuse  
Inspection détaillée

# **RN 79 – PR 64+900 Viaduc de La Roche**

## **Inspection détaillée périodique**

**Date : avril, juin et septembre 2021**

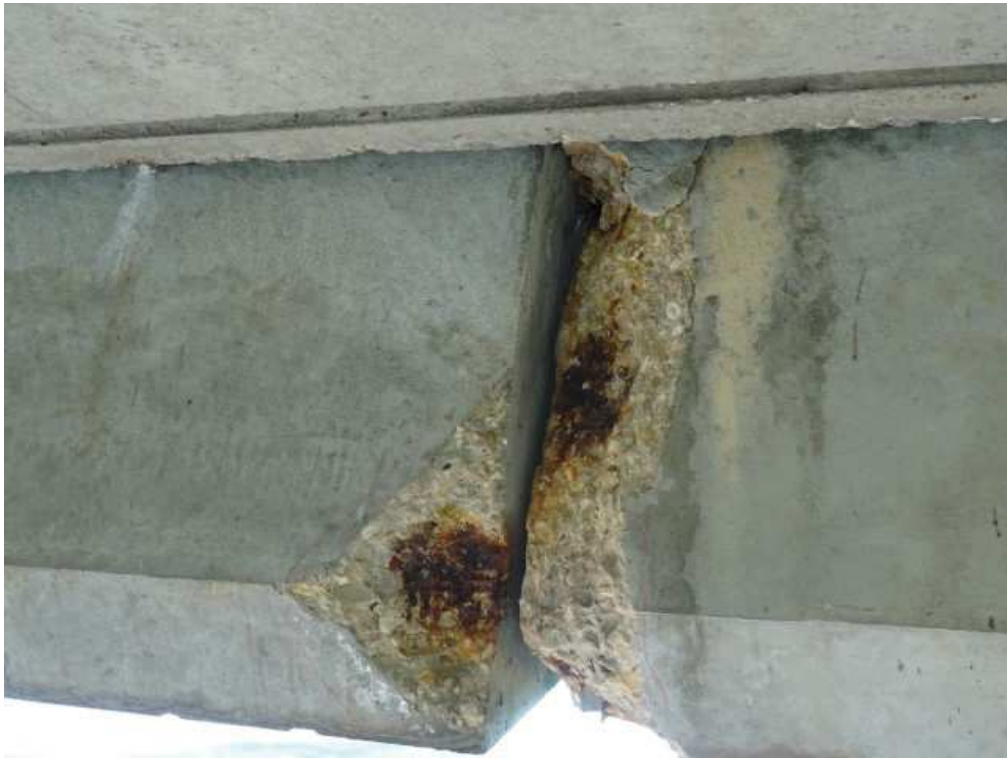
Photo n° 56 : Corniche côté La Roche, travée n°8. Éclat sur fers entre 2 éléments de corniches : 20 x 15 x 10 cm<sup>3</sup>.

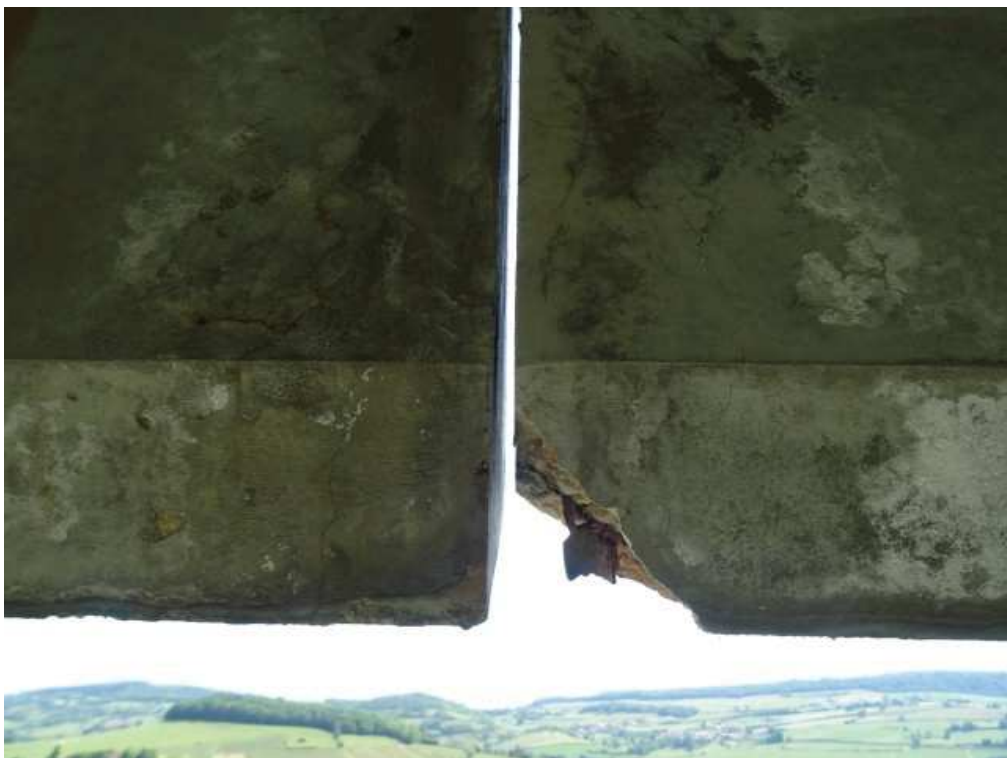
Photo n° 57 : Corniche côté La Roche, travée n°8. Éclat sur fers entre 2 éléments de corniches et vue sur la cale d'épaisseur.
