Mai 2022

Viaduc de la Roche (71)  
Diagnostic corrosion des armatures internes au béton armé

# Viaduc de la Roche

## Diagnostic corrosion des armatures internes au béton armé

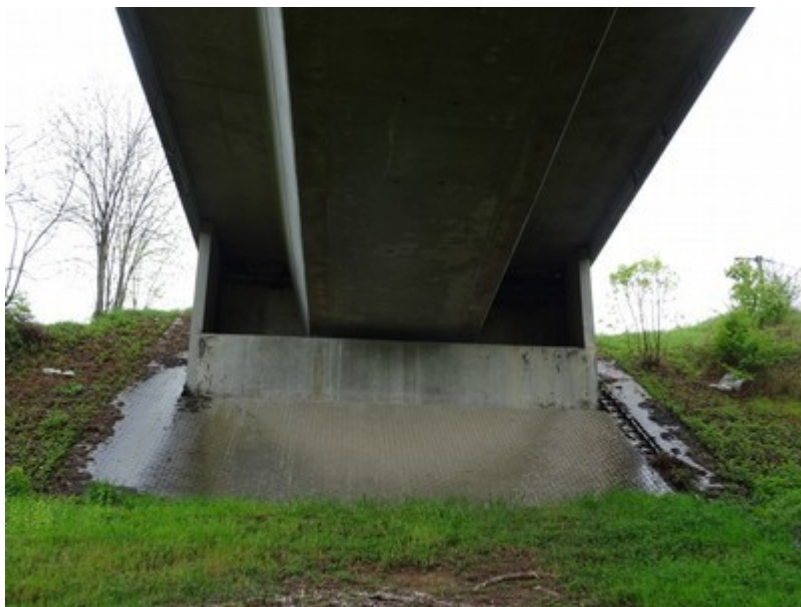
*Illustration 3: Vue sur la culée C9. Le côté "TGV" est à droite sur la photo.*

Cette zone ne présente pas de désordre apparent en dehors de quelques traces d'écoulements en provenance du sommier (défauts d'étanchéité des joints de chaussée et cunette obstruée à l'arrière du sommier).

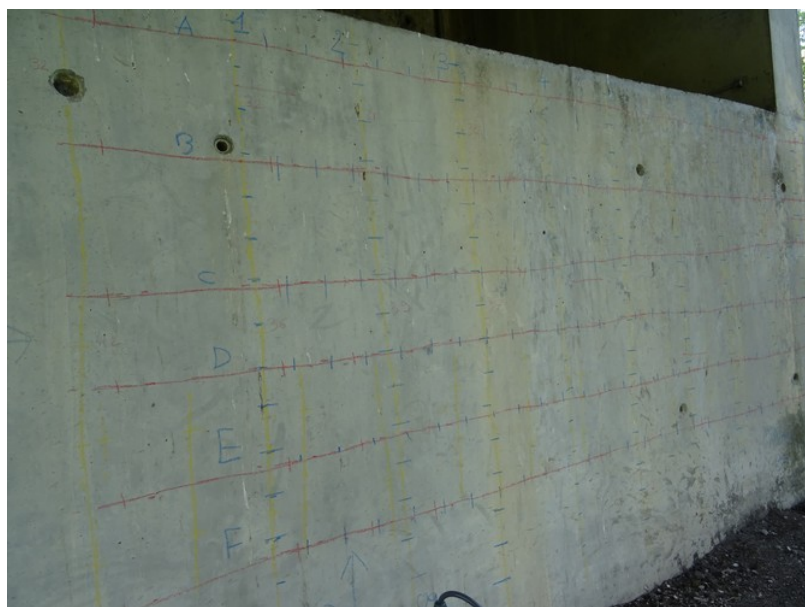
Illustration 4: Chevêtre de la culée C9 : vue sur la zone auscultée avec les armatures verticales (jaune) et horizontales (rouge).

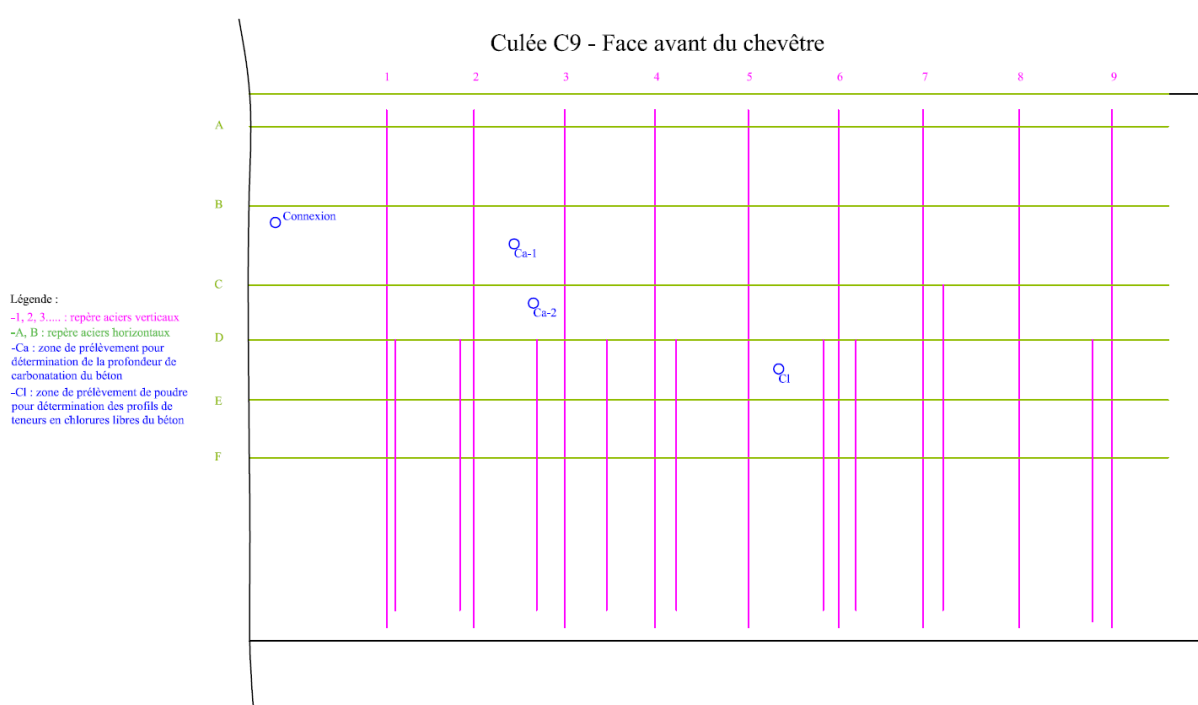
Illustration 5: Schéma de la zone auscultée avec les armatures détectées et les positions des prélèvements.

L'ouverture d'une petite fenêtre sur une armature verticale pour réaliser la connexion électrique au ferrailage pour les mesures de potentiel n'a **pas** mis en évidence **de trace de corrosion** sur l'armature dégagée.

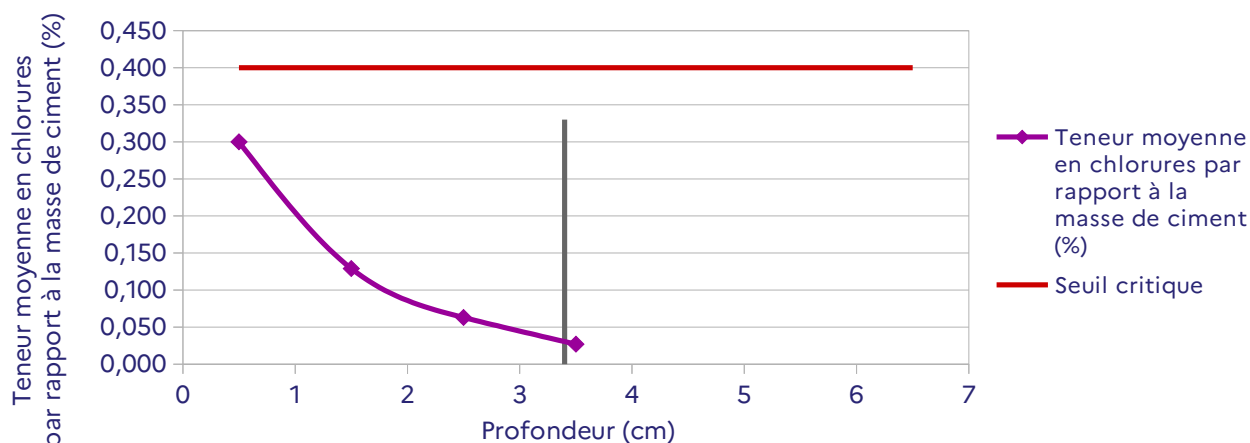
Illustration 10: Profil de teneurs en chlorures sur la face avant du chevêtre de la culée C9.

- la présence de chlorures à des teneurs très faibles au niveau du premier lit de ferrailage, mais à un niveau qui commence à être significatif dans le premier centimètre avant de baisser rapidement ensuite ;
- un béton faiblement carbonaté (de l'ordre de 7 mm) ;
- des épaisseurs d'enrobage importantes, supérieures aux 30 mm théoriques : enrobage caractéristique  $e_{95}$  de 34 mm) ;
- l'ouverture d'une petite fenêtre sur une armature verticale ayant servi à la connexion à la nappe de ferrailage (cf illustration 5 pour l'emplacement) n'a **pas** mis en évidence **de trace de corrosion**.

Le diagnostic de corrosion des armatures internes au béton sur la zone étudiée du chevêtre de la culée C9 est favorable. En se référant au guide LCPC « Protection des bétons par application de produits à la surface du parement » de décembre 2002 (cf annexe D) on se retrouve dans le **cas I « Aucune protection n'est nécessaire, sauf à titre préventif »**.

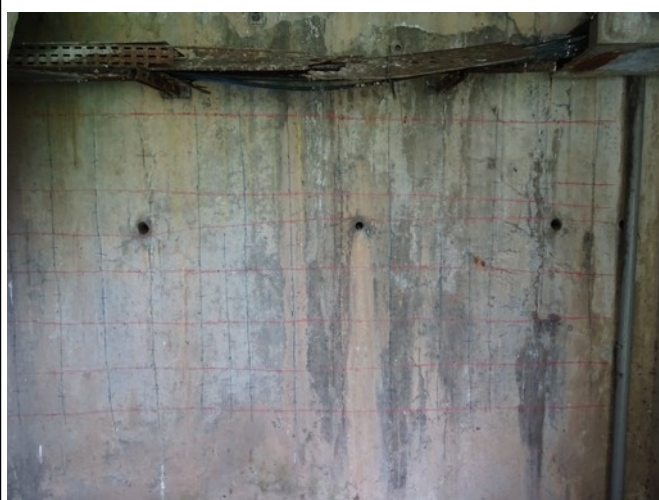
- d'importantes traces de ruissellements sur la moitié côté TGV (entre les armatures verticales n°9 et 17) ;
- deux petites zones sonnant le creux (situées dans la maille constituée des armatures n°7-8 / A-B et la maille n°15-16 / D-E ;
- deux fissures verticales au droit des armatures n°8 et n°14 (entre les armatures horizontales A et E).

*Illustration 12: Vue sur la partie côté TGV de la zone auscultée sur le mur garde-grève.*

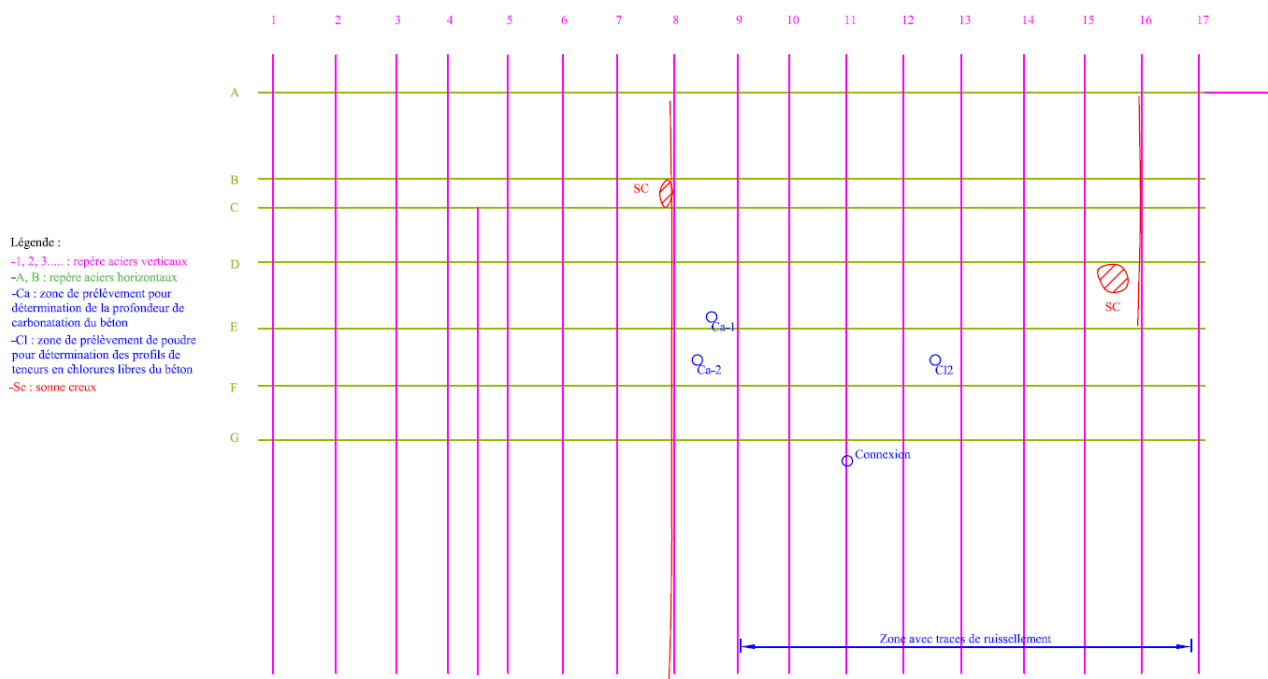
Illustration 14: Schéma de la zone auscultée avec le repérage des armatures, les principaux désordres et les prélèvements.

L'étude des gradients montre des zones possiblement anodiques (zones localement plus électronégatives mises en évidence par des gradients élevés). On relève une bonne corrélation entre les positions de ces zones anodiques et les désordres déjà relevés. Cependant, le nombre de zones possiblement anodiques est plus élevé que le nombre de désordres visibles à ce jour sur le parement.

**Les mesures électrochimiques suggèrent que la corrosion s'est déjà initiée dans la zone étudiée du mur garde-grève.**

La corrosion des armatures étant déjà initiée sur le mur garde-grève, elle ne pourra que se développer avec l'apparition de désordres sur le parement. Après traitement des venues d'eau en provenance des joints de dilatation de l'ouvrage, des travaux visant à éliminer les chlorures du béton d'enrobage sont à prévoir assez rapidement pour stopper l'évolution des désordres.

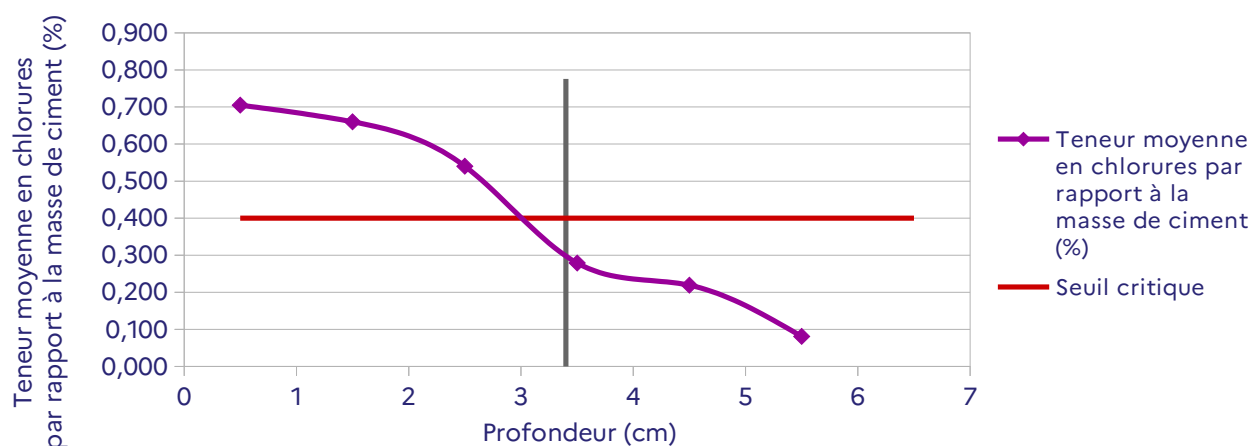
Illustration 19: Profil de teneur en chlorure sur le mur garde-grève de la culée C9.

- un béton pollué par les chlorures sur les trois premiers centimètres (front de chlorures de 30 mm) ;
- un béton faiblement carbonaté (front de carbonatation de 8 mm) ;
- des épaisseurs d'enrobage importantes, supérieures aux 30 mm théoriques : enrobage caractéristique calculé  $e_{95}$  de 34 mm et environ 4 % des valeurs estimées inférieures à 30 mm) ;
- des mesures électrochimiques qui suggèrent une corrosion déjà initiée.

Le diagnostic de corrosion des armatures internes au béton sur la zone étudiée du mur garde-grève indique un fort risque de corrosion déjà initiée dû à une pollution du béton d'enrobage par les chlorures. En se référant au guide LCPC « Protection des bétons par application de produits à la surface du parement » de décembre 2002 (cf annexe D) on se retrouve, stricto sensu, dans le cas II « Ralentir la pénétration des chlorures supplémentaires... ». Cependant, compte tenu des taux de chlorures libres déjà présents dans les deux premiers centimètres, la diffusion de ces chlorures vers les armatures et les résultats des mesures électrochimiques on se situe plus justement dans le **cas III « Diminuer le taux de chlorures par une technique d'extraction adaptée »**.

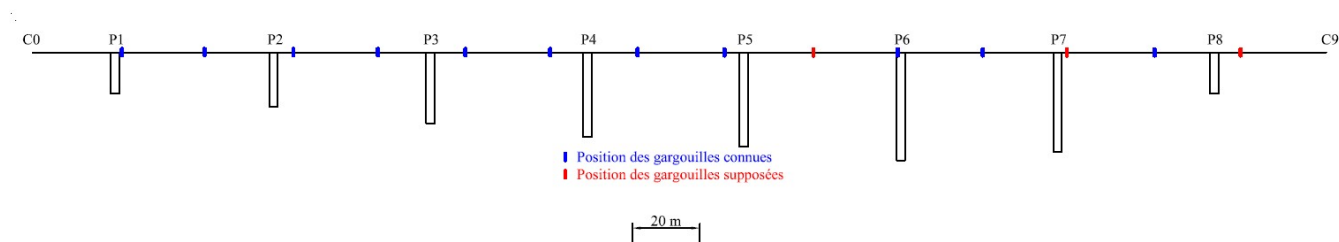
Enfin, le paramètre principal de l'exposition est la position des gargouilles par rapport à l'axe des piles. L'illustration 27 présente, à l'échelle, la position des gargouilles par rapport à l'axe des piles (la hauteur des piles est également représentée à l'échelle). Cette illustration se base sur les données de l'IDP de 2021 et il est possible que toutes les gargouilles ne soient pas représentées sur les relevés de désordres, les gargouilles ne constituant pas un désordre en soi. Dans l'objectif de tenter de circonscrire la pollution, cela permet de se faire une première idée des piles les plus exposées et peut servir de base dans la planification d'éventuelles mesures complémentaires.

Illustration 27: Position des gargouilles par rapport aux piles en se basant sur les relevés de désordres de l'IDP : en rouge, les gargouilles supposées mais absentes des relevés.

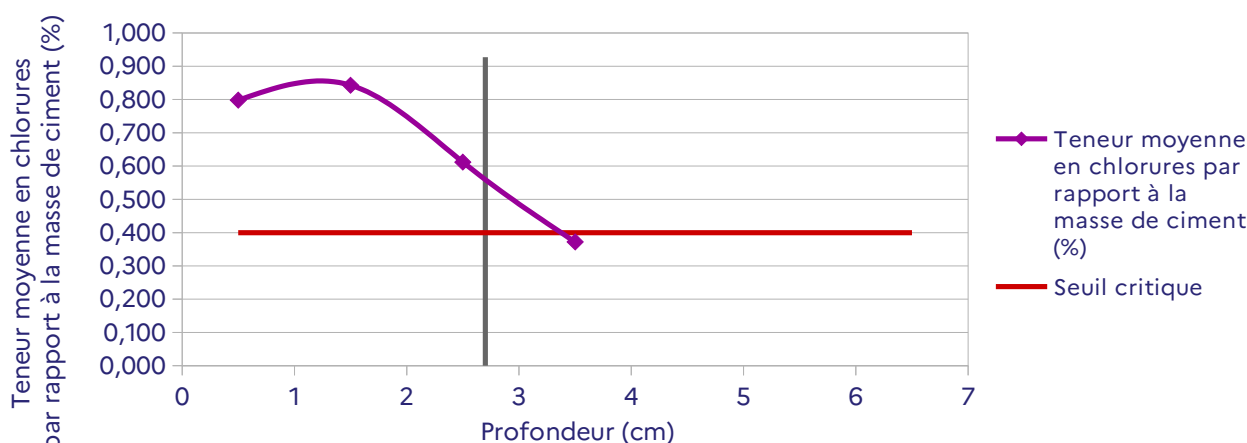
Illustration 28: Profil de teneur en chlorures à la base de la pile P5 face Charolles.

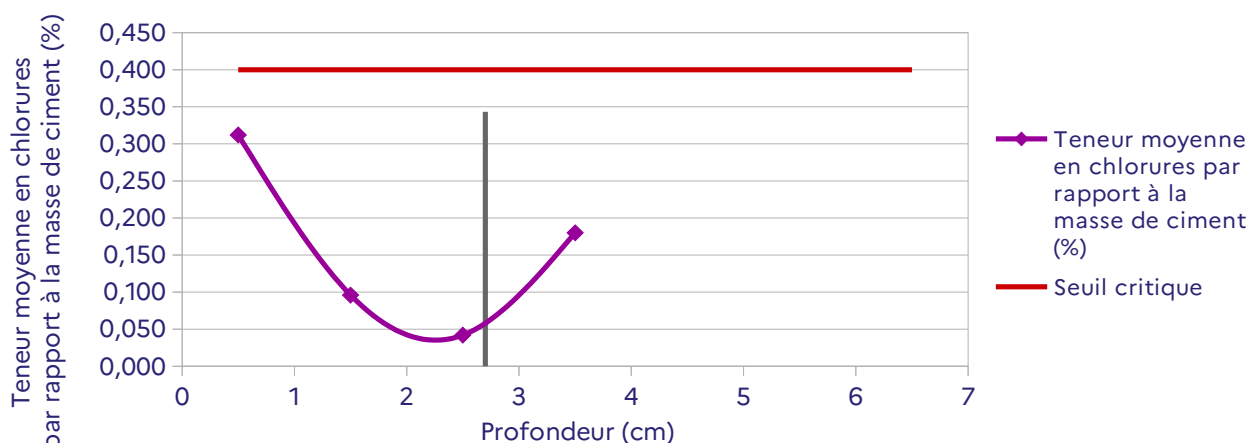
Illustration 30: Profil de teneur en chlorures à la base de la pile P4 face Charolles.

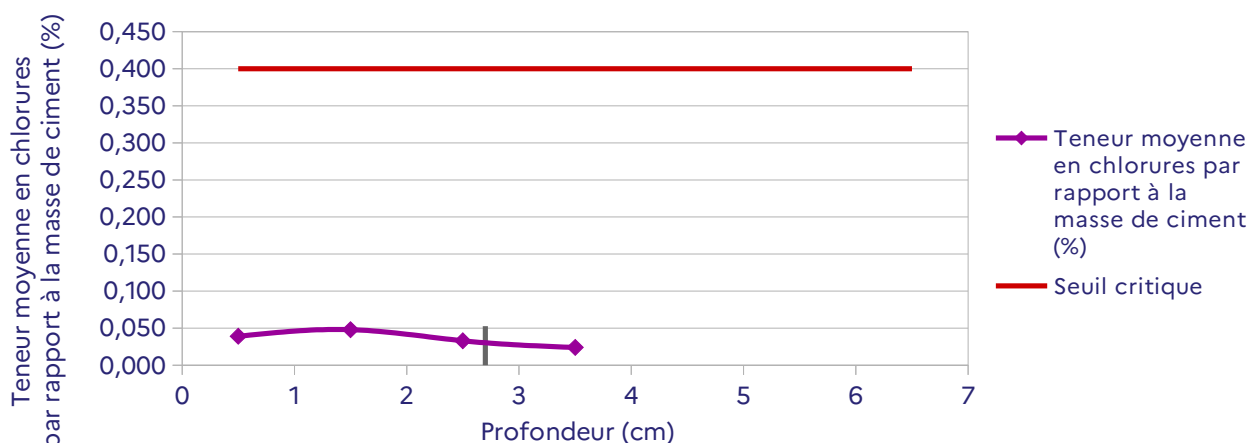
Illustration 31: Profil de teneur en chlorure à la base de la pile P5 face La Roche.

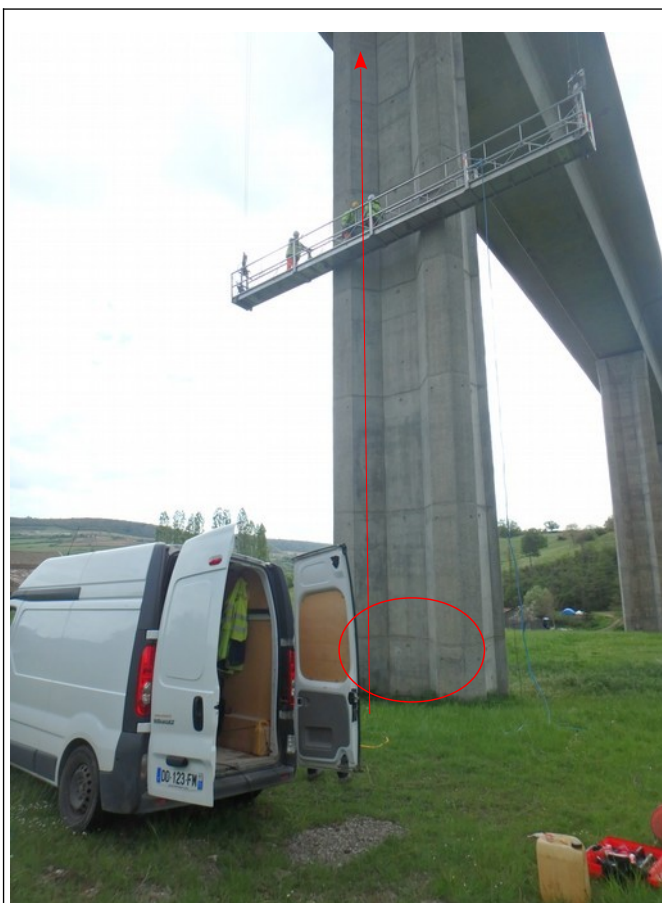
*Illustration 32: Pile P5 face Charolles : estimation des enrobages en pied (zone entourée) sur toute la hauteur (flèche).*

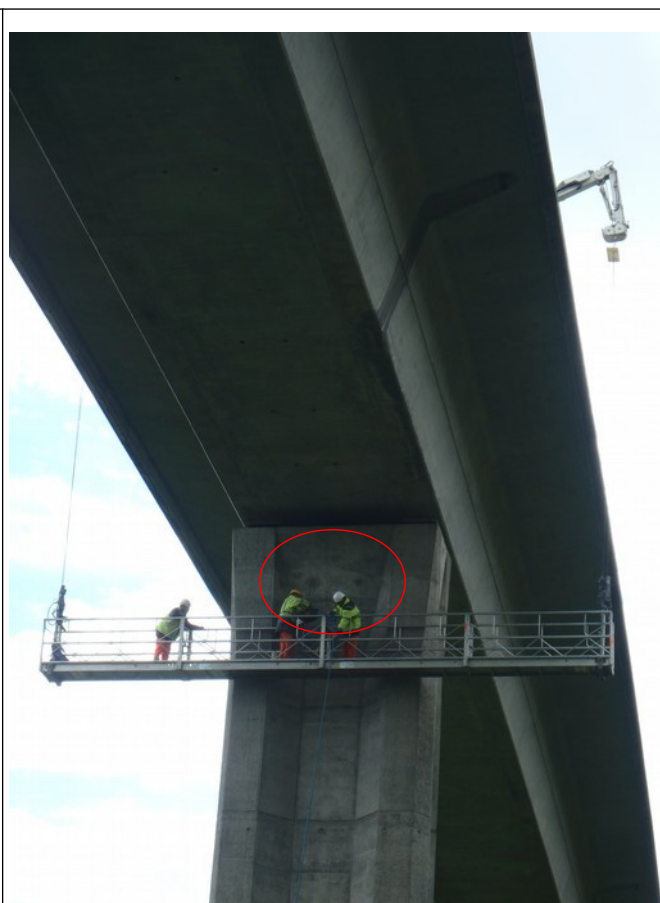
*Illustration 33: Pile P5 face Charolles : estimation des enrobages en tête de pile (zone entourée).*

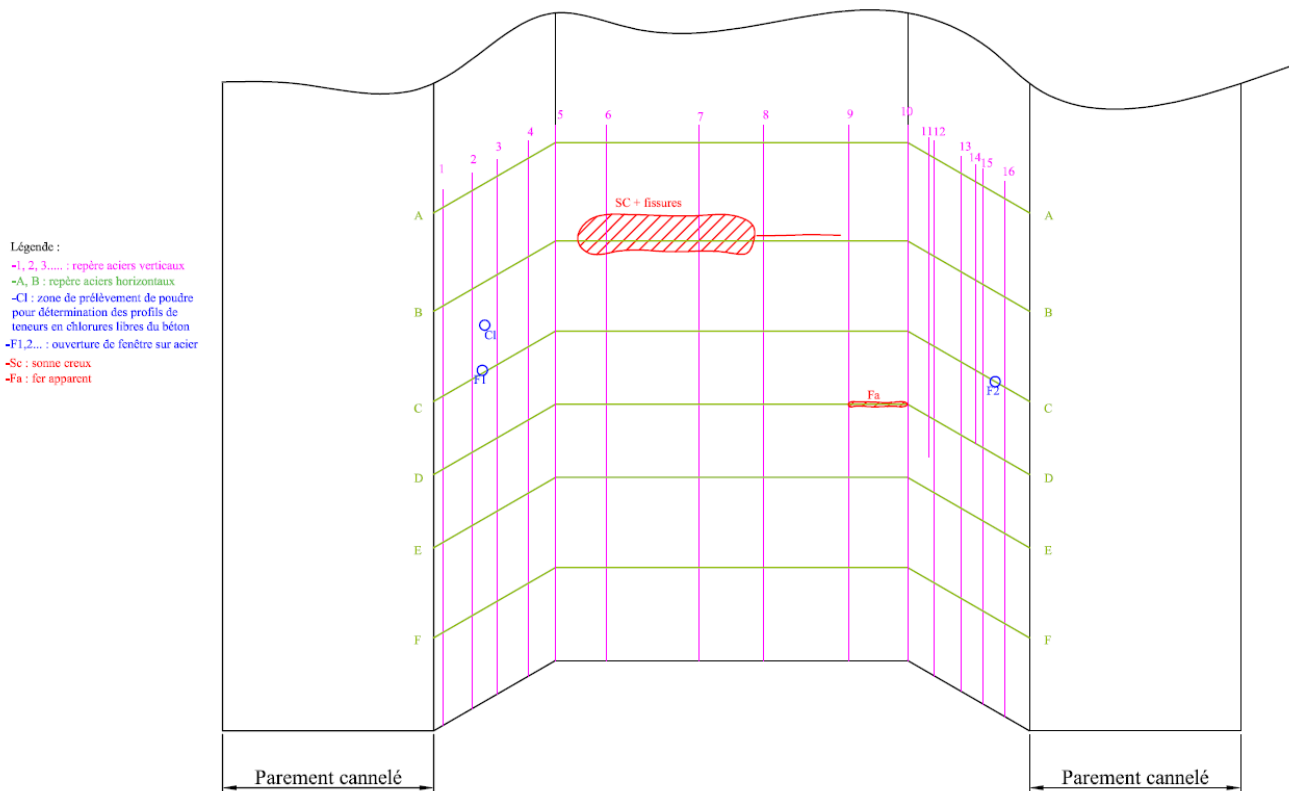
Des désordres tels des fers apparents, zones sonnant le creux ou fissures sont visibles sur cette partie. L'illustration 37 (également présenté en **annexe B**) et les photos ci-après décrivent la zone concernée par les mesures électrochimiques.

Illustration 37: Schéma de la zone auscultée avec le repérage des armatures et les désordres sur la base de la pile P5 face Charolles (la direction indiquée par Charolles ou Moulins est identique).

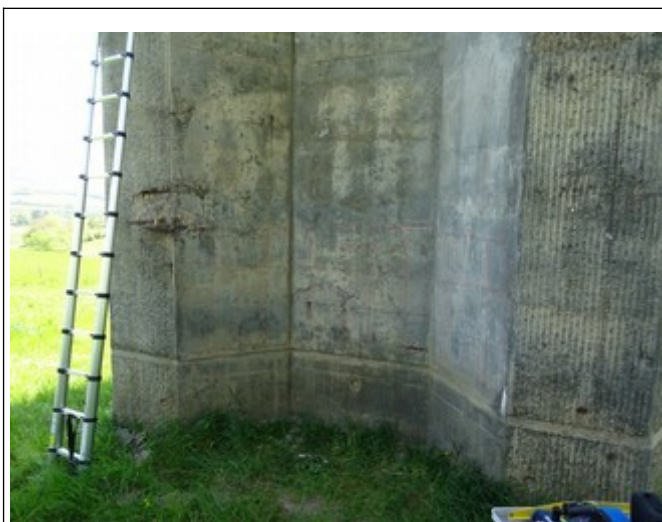
Illustration 38: Vue sur la base de la pile P5 face Charolles.

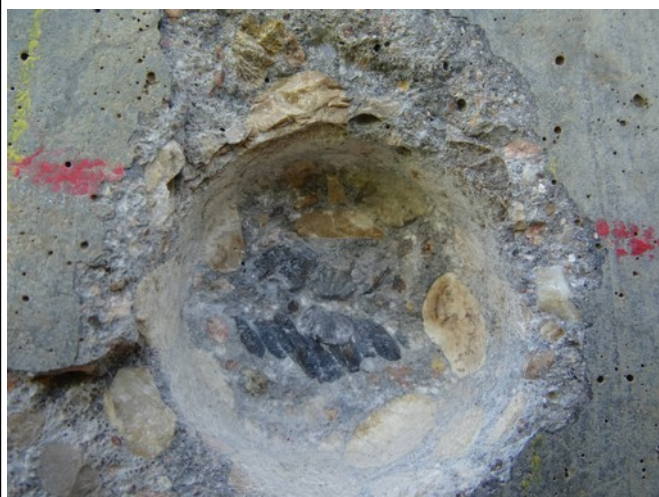
- fenêtre F1 : épaisseur d'enrobage de 27 mm et **aucune trace de corrosion** – illustration 40. Les mesures électrochimiques ne montrent pas de risque de corrosion dans l'environnement immédiat de cette fenêtre : armature C à 40 cm de l'origine de la zone de mesures ;
- fenêtre F2 : épaisseur d'enrobage de 36 mm et **aucune trace de corrosion** – illustration 41. Les mesures électrochimiques montrent un faible risque de corrosion [gradient de l'ordre de 8 mV/cm] dans l'environnement immédiat de F2 : à 305 cm de l'origine de la zone de mesures.

Illustration 40: Fenêtre F1 : pas de corrosion (zone de recouvrement d'armatures).

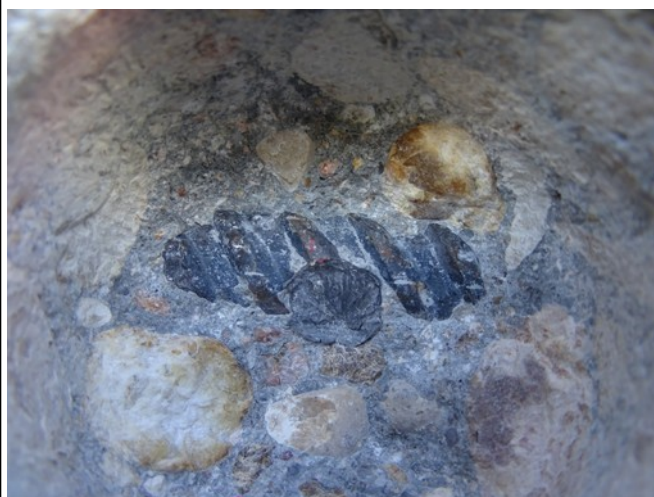
Illustration 41: Fenêtre F2 : absence de corrosion.

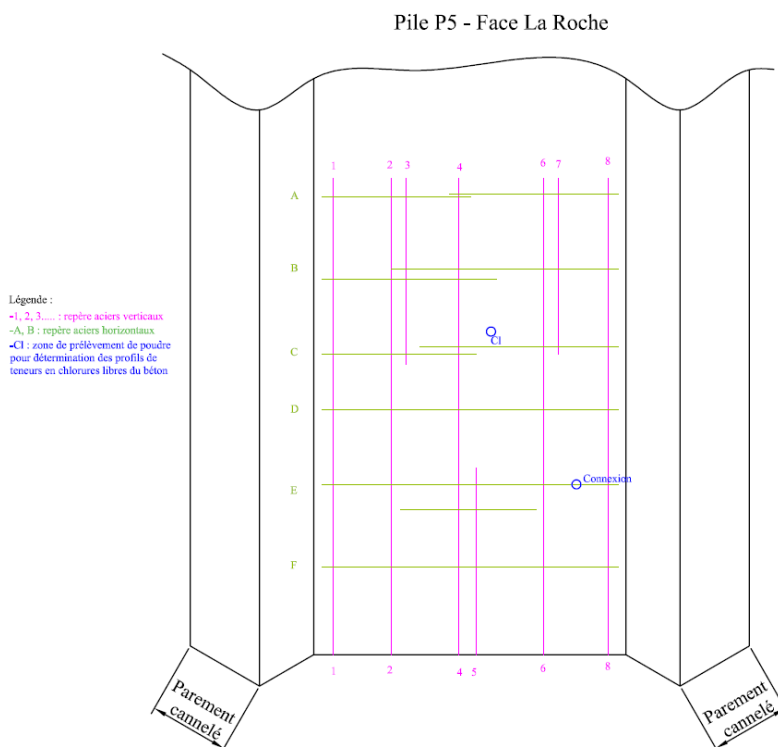
Aucun désordre n'a été relevé sur cette zone et les armatures les plus proches du parement sont les armatures horizontales.

Illustration 42: Schéma de la zone auscultée avec repérage des armatures sur la base de la pile P5 face La Roche.

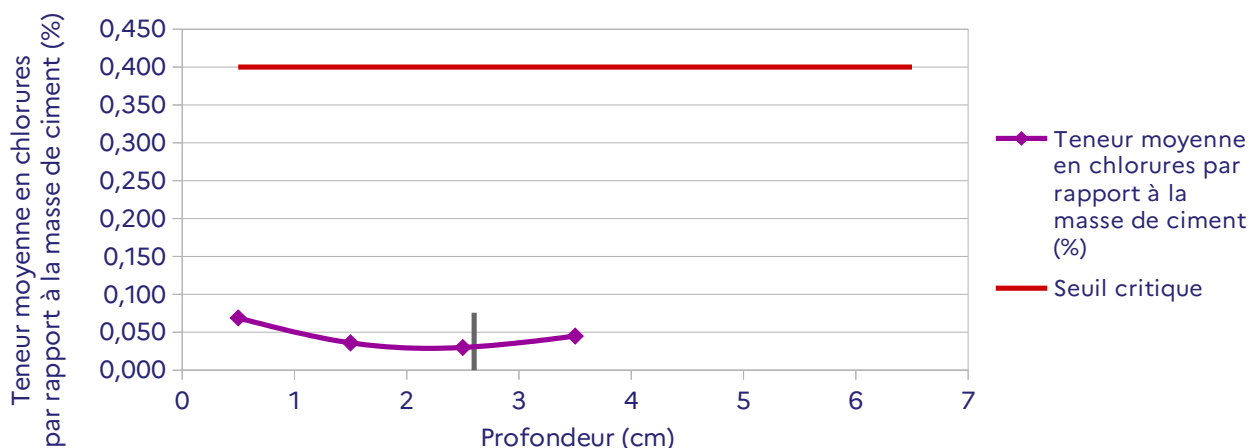
Illustration 57: Profil de teneur en chlorures sur l'intrados du hourdis (zone saine).

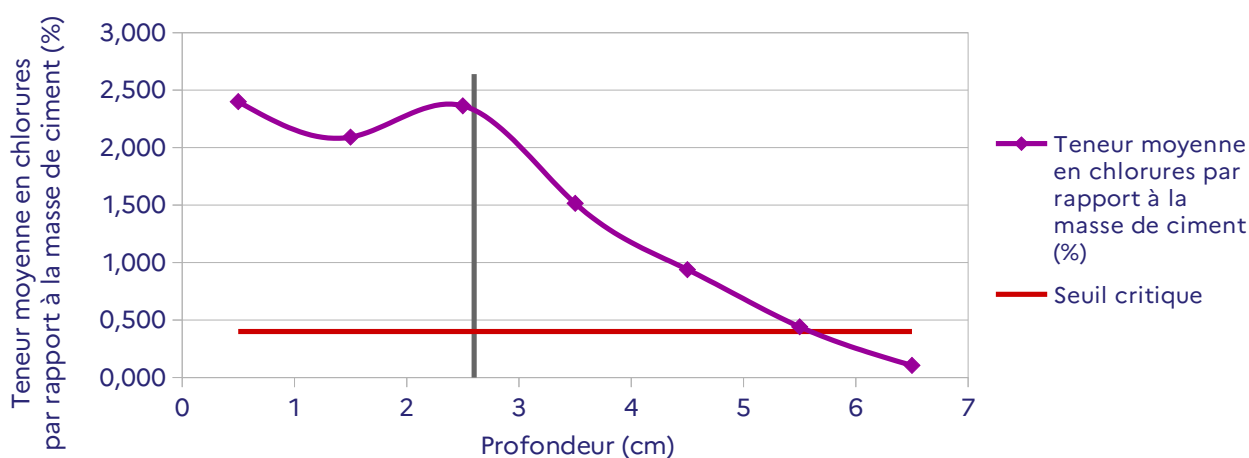
Illustration 58: Profil de teneur en chlorures sur l'intrados du hourdis (zone avec traces d'écoulement).

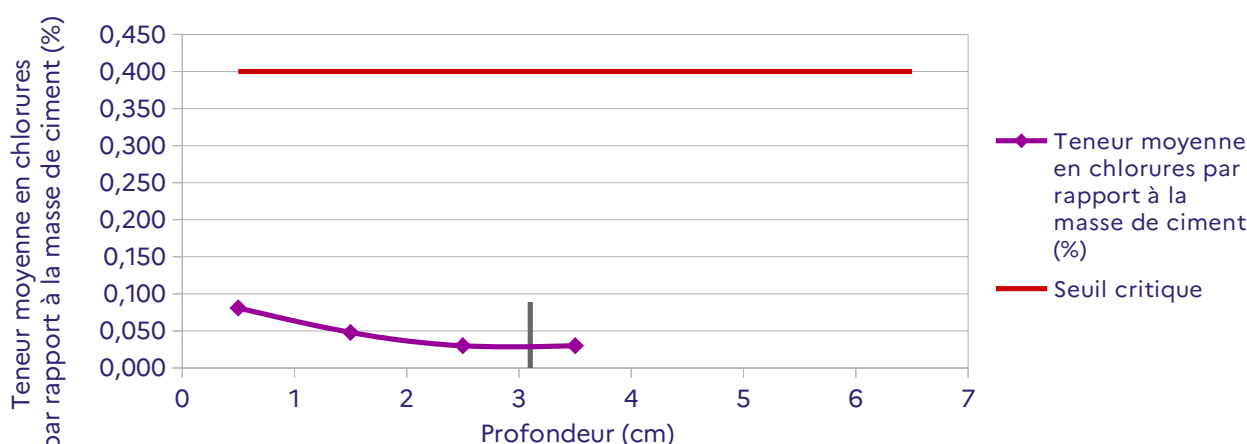
Illustration 61: Profil de teneur en chlorures sur les âmes (zone saine travée T4).

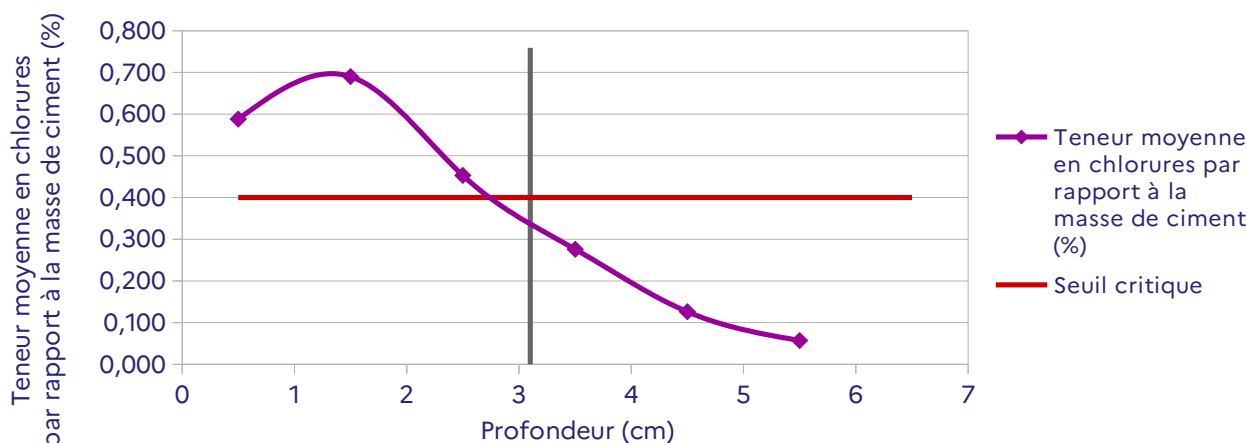
Illustration 62: Profil de teneur en chlorures sur les âmes (au droit d'une trace d'écoulement).

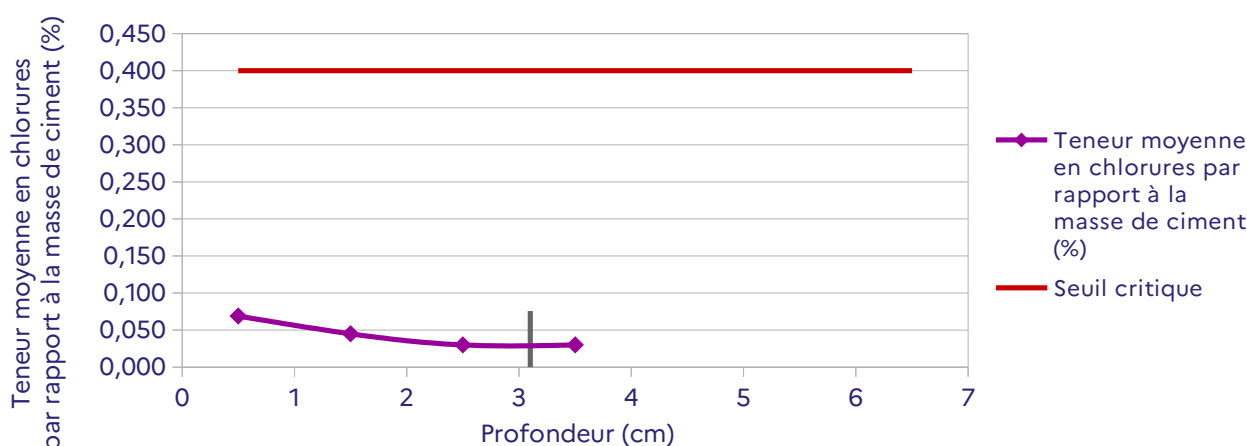
Illustration 63: Profil de teneur en chlorures sur les âmes (zone saine travée T6).

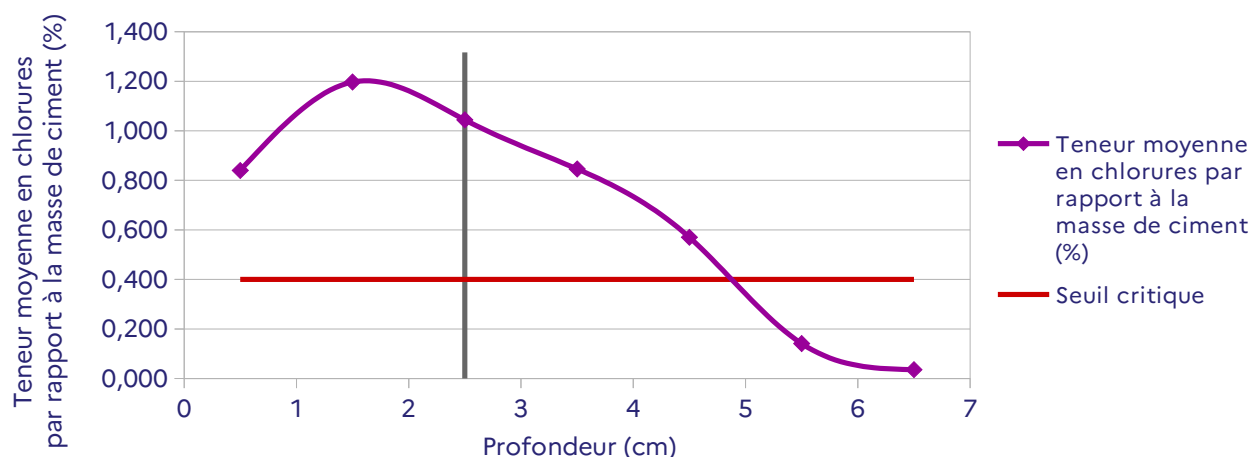
Illustration 64: Profil de teneur en chlorures sur l'encorbellement (au droit d'une trace d'écoulements).

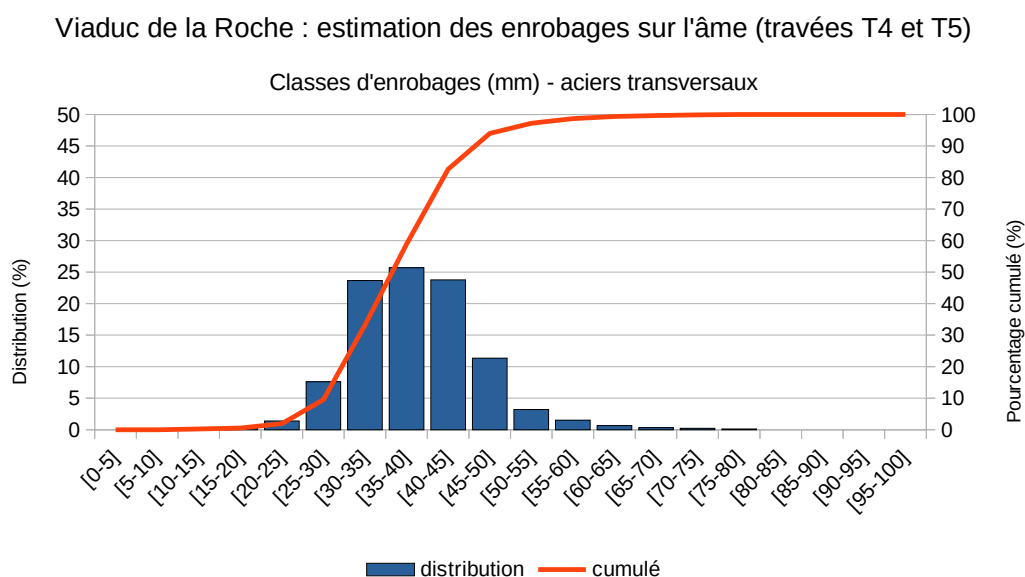
Note : d'après les plans fournis par la DIR CE, les diamètres des armatures transversales est de 20 mm, ce qui ferait un enrobage caractéristique  $e_{95}$  de 51 mm pour les armatures longitudinales.

Illustration 68: Estimation des enrobages sur les âmes du viaduc de la Roche.

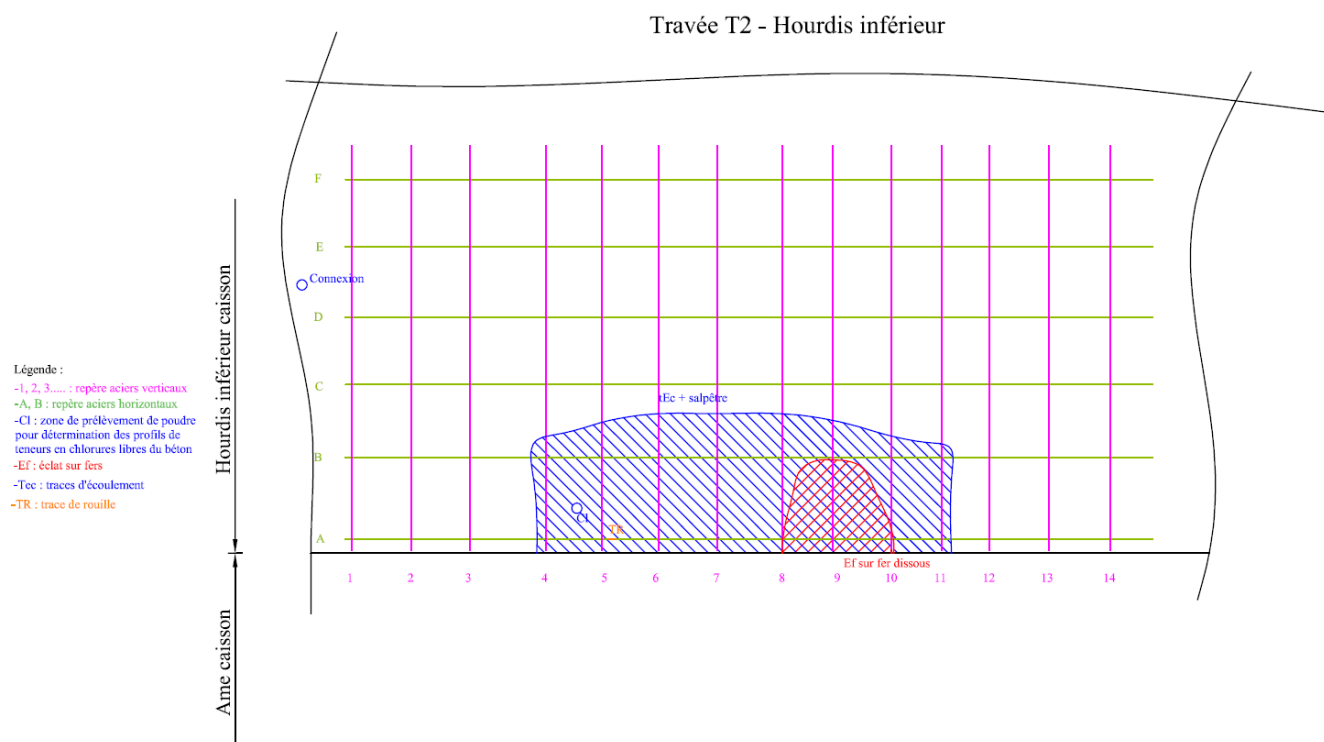
Illustration 70: Schéma de la zone auscultée sur le hourdis avec le repérage des armatures. L'armature longitudinale C est située au fond de l'engravure.

Note : la fenêtre réalisée pour la connexion aux armatures n'a **pas** montré de **trace de corrosion**. Elle était située dans une zone a priori saine (derrière l'engravure, cf illustration 70 pour l'implantation).

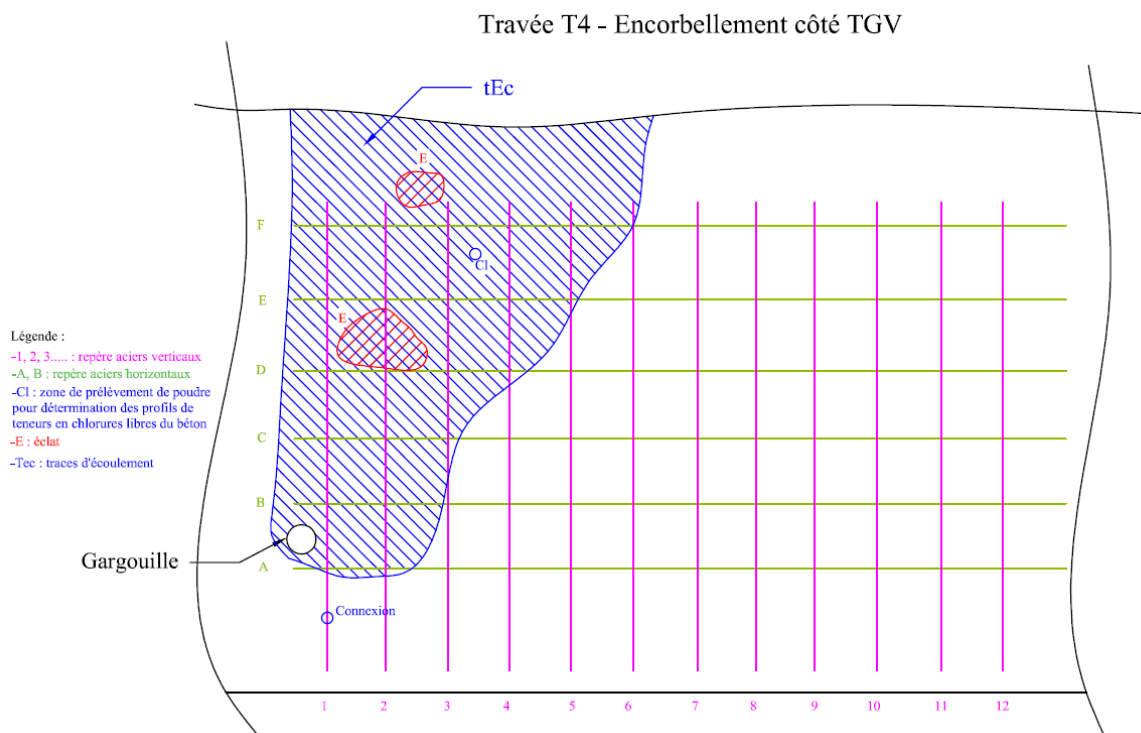
*Illustration 76: Schéma de la zone auscultée avec le repérage des armatures, des prélèvements et des désordres.*

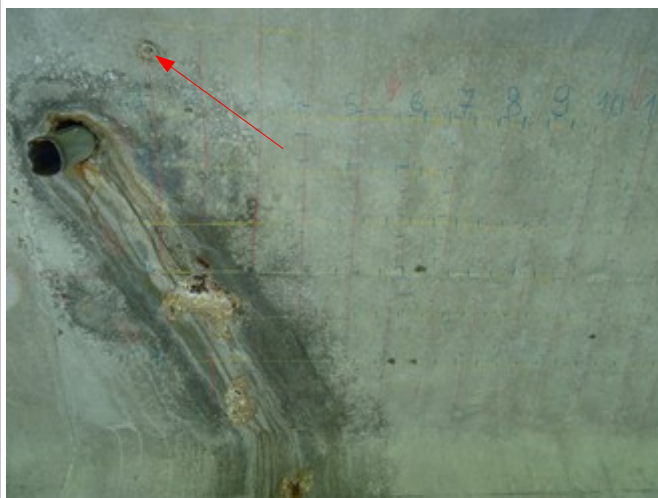
Note : la fenêtre réalisée pour la connexion aux armatures n'a **pas** montré de **trace de corrosion**. Elle était située dans le prolongement de l'armature n°1 dans une zone sans traces d'écoulement mais en bordure de celles-ci (cf illustrations 76 et 79 pour l'implantation et illustration 80).

Illustration 79: Vue sur la position de la fenêtre par rapport à la gargouille.

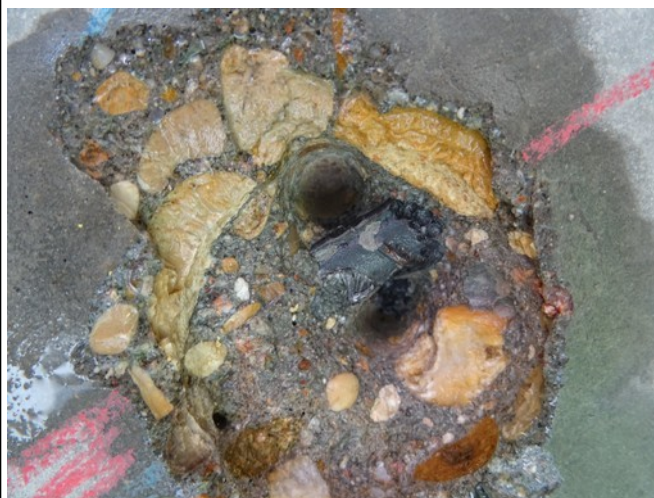
Illustration 80: Zoome sur la fenêtre : absence de corrosion.

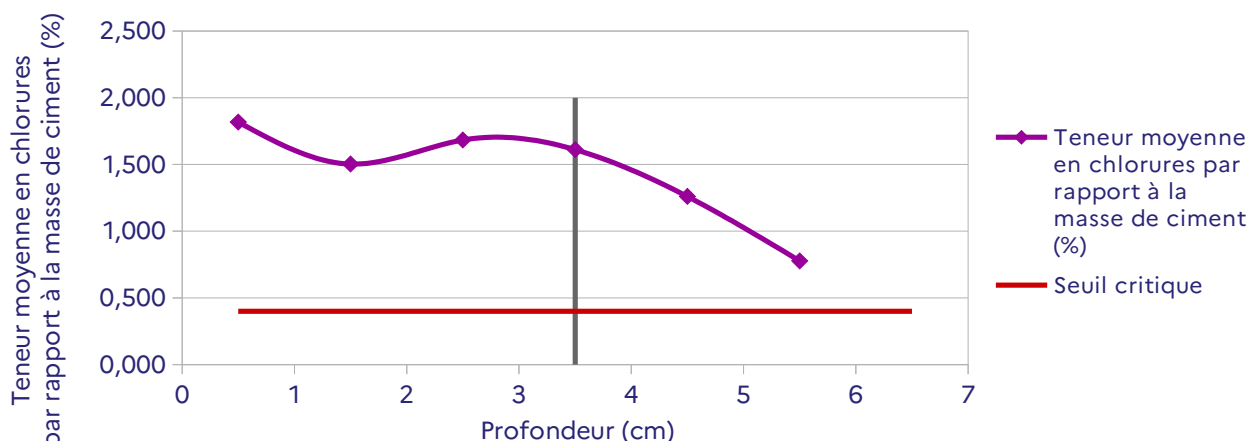
Illustration 87: Profil de teneur en chlorure sur la face arrière des corniches (prélèvement effectué à l'extrémité de l'élément de corniche au niveau des joints entre éléments).

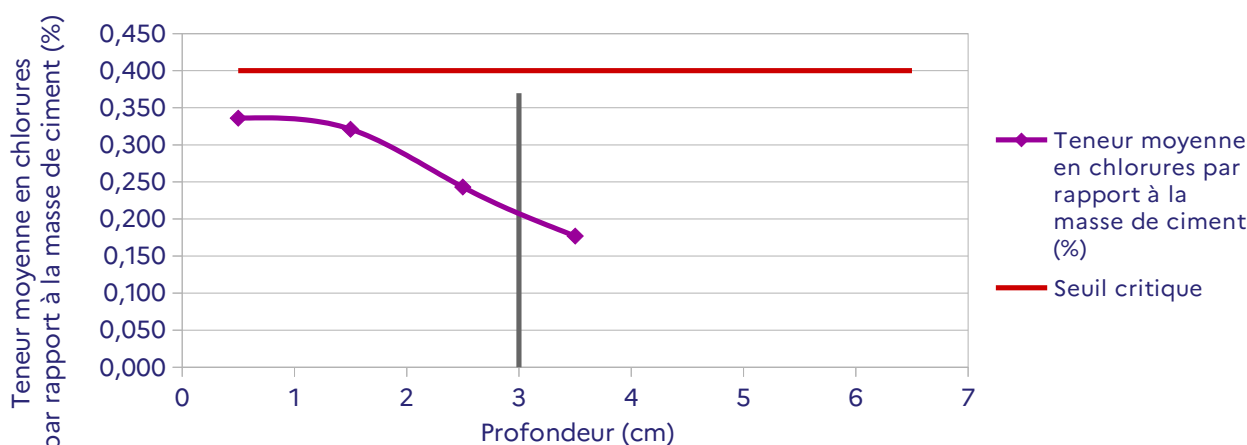
Illustration 88: Profil de teneur en chlorure en sous-face des corniches (prélèvement effectué au milieu d'un élément de corniche).

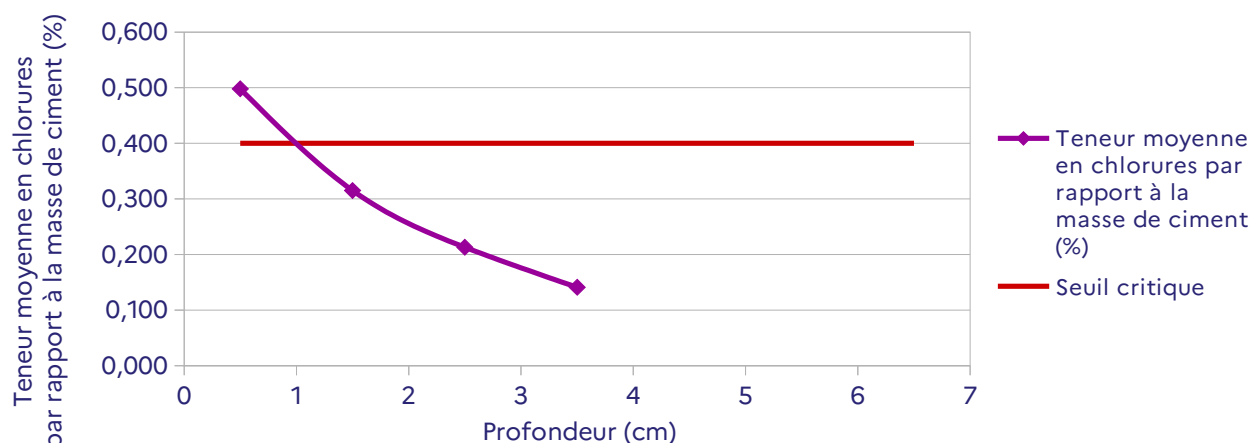
Illustration 94: Profil de teneur en chlorures sur la face avant de la longrine support de dispositif de retenue.

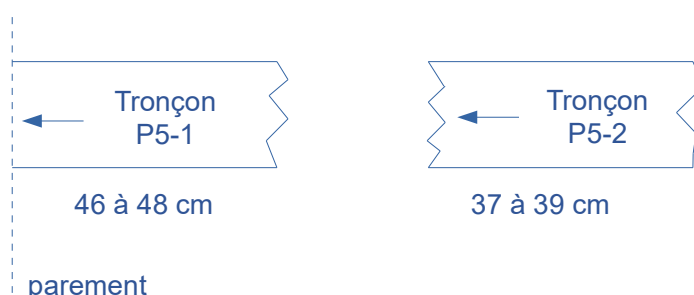
L'origine de ces désordres n'est pas évidente à déterminer et a probablement les mêmes causes que le délaminage constaté sur le prélèvement de poudre sur l'intrados du hourdis au droit d'une tEc.

*Illustration 105: schéma de la carotte prélevée à la base de la pile P5.*
