Rapport de mission de repérage des matériaux et produits contenant de l'amiante avant démolition (listes C de l'annexe 13-9 du Code de la Santé publique)

Numéro de dossier : 2024-09737
Date du repérage : 20/01/2025
Date d'édition : 30 janvier 2025

Immeuble bâti visité	
Adresse	Rue : Campus de Bron 25 Avenue François Mitterrand Code postal, ville : 69500 BRON
Périmètre de repérage : Bâtiment constitué d'un rez-de-chaussée, d'un étage et d'un comble accessible par trappe de visite
Fonction principale du bâtiment : Date de construction : Atelier et bureaux 1960

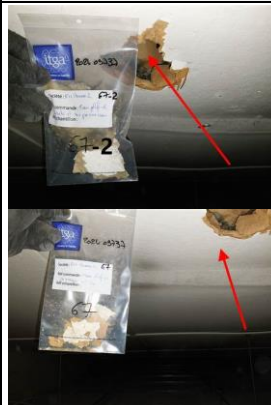
Localisation	n° de sondage	Description	Echantillon	N° Echantillon	Photo
Bureau 2	1	Identifiant : ZPSO114 Description : Faux-plafond : Isolant sur panneaux Résultat : Absence d'amiante	Oui R+1 - Bureau 2	Pr067-2

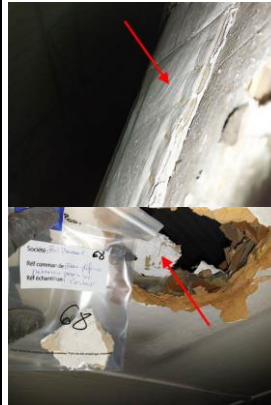
ZPSO115 : Partie à inspecter : Panneaux et plaques | Description : Faux-plafond : Panneaux posés sur l'isolant.

Localisation	n° de sondage	Description	Echantillon	N° Echantillon	Photo
Bureau 2	1	Identifiant : ZPSO115 Description : Faux-plafond : Panneaux posés sur l'isolant Résultat : Absence d'amiante	Oui R+1 - Bureau 2	Pr068

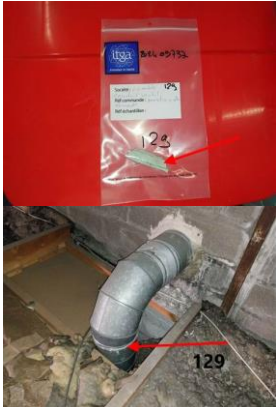
ZPSO102 : Partie à inspecter : Joint entre éléments Description : conduit de ventilation : Mastic gris entre éléments.					
Pièces : Comble					
Localisation	n° de sondage	Description	Echantillon	N° Echantillon	Photo
Comble	1	<p>Identifiant : ZPSO102</p> <p>Description : conduit de ventilation : Mastic gris entre éléments</p> <p>Résultat : Absence d'amiante</p>	Oui Comble	Pr129

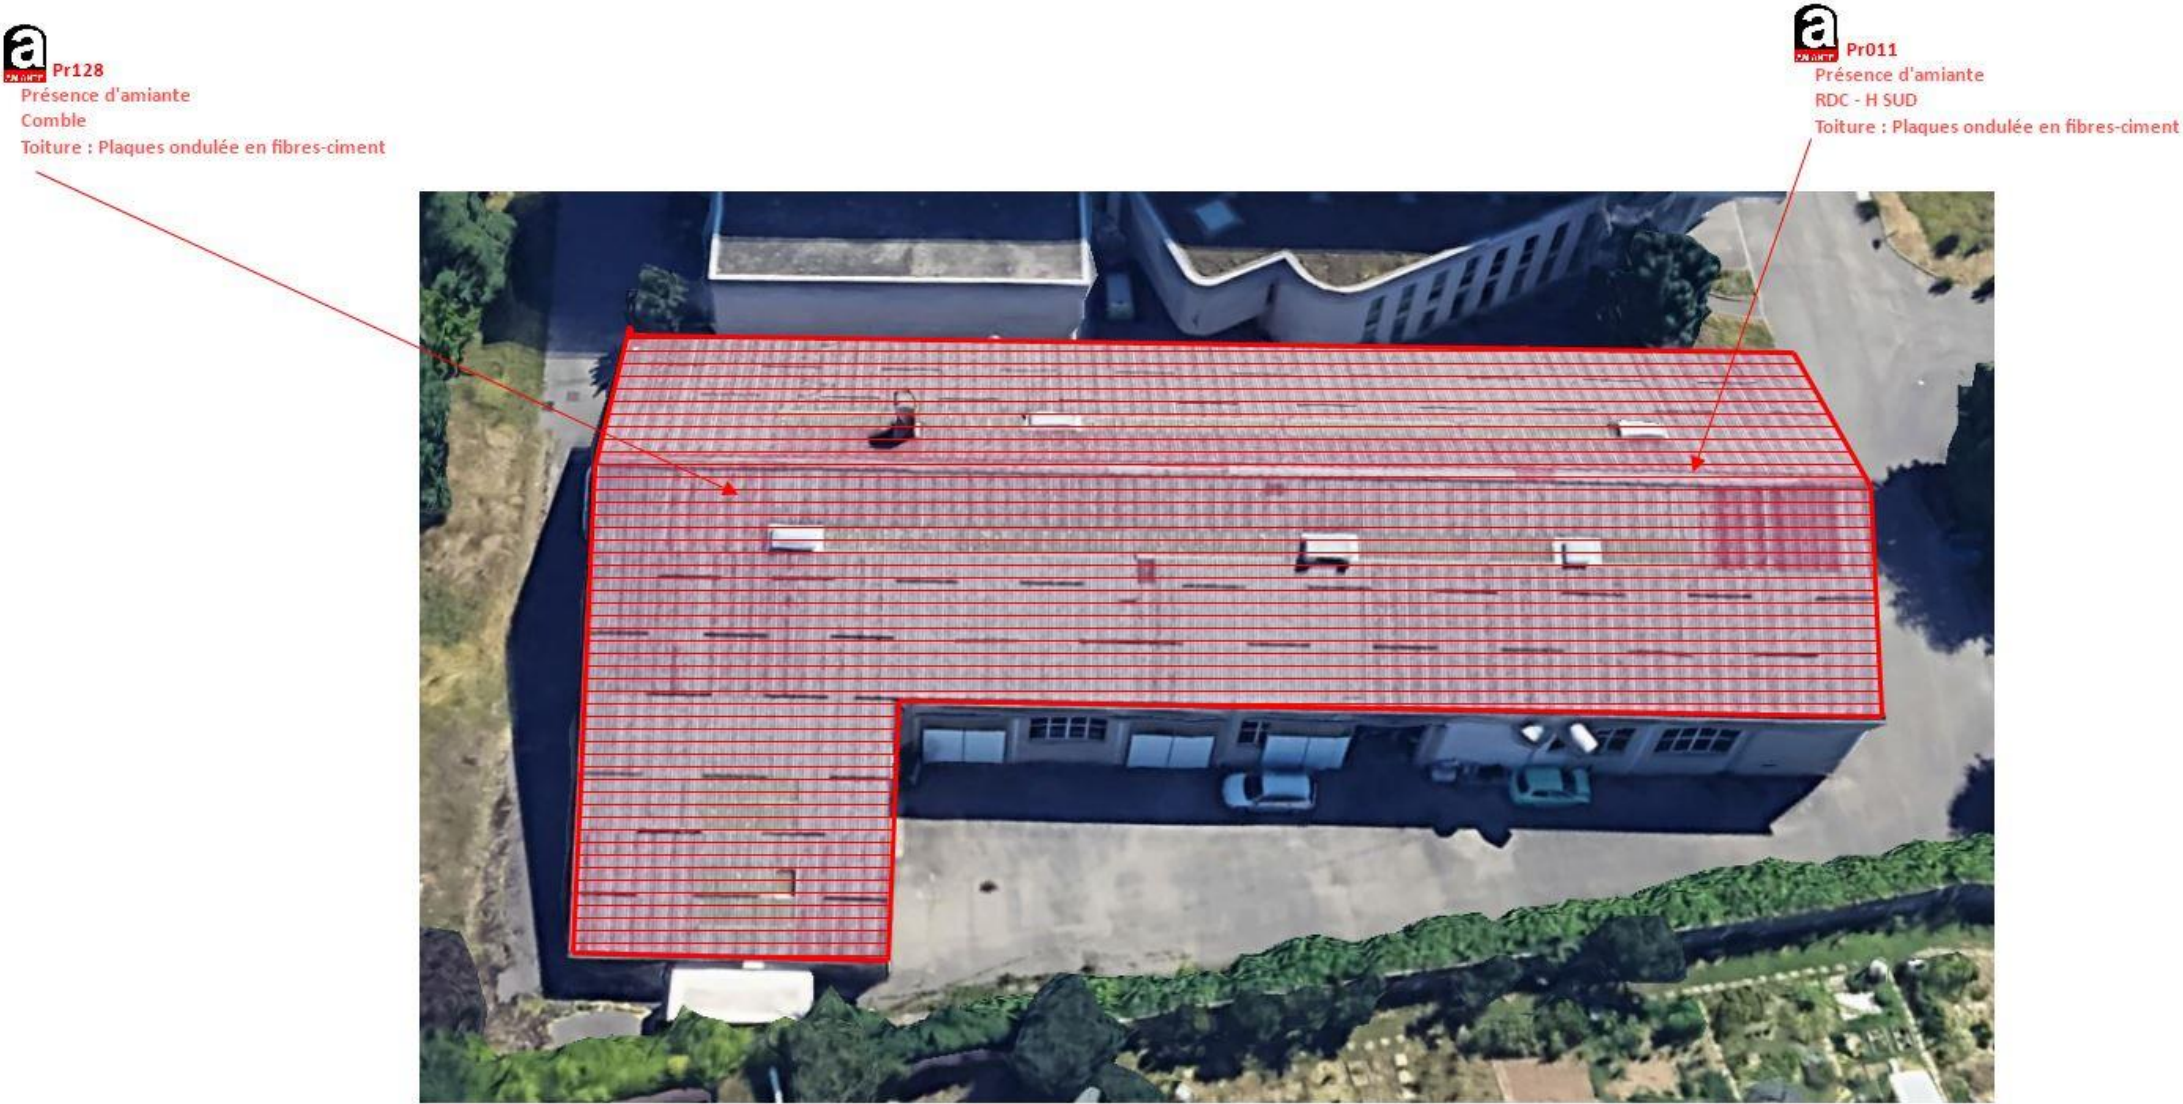
Nom du plan : Matériaux Amianté toiture bâtiment H

Plaques ondulée en fibres-ciment Amianté
sous plaque ondulée en polyester peint en rouge
